2023(令和5年)5月5日の石川県能登地方を震源とする地震による木造建築物と瓦屋根の被害調査報告をHPで公開

2023(令和5)年5月5日14時42分頃に発生した石川県能登地方を震源とする地震による木造建築物と瓦屋根の被害について、建築研究所、国土技術政策総合研究所等が実施した調査の報告を建築研究所のホームページに掲載します。

主体：国土技術政策総合研究所、(国研)建築研究所

対象：石川県珠洲市の木造建築物及び瓦屋根

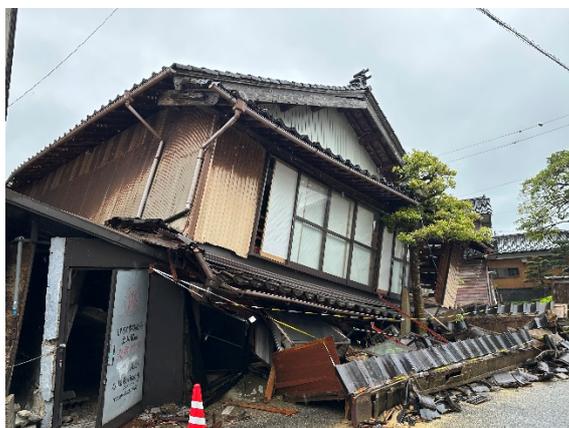
- ・木造建築物で倒壊等の被害が大きかったものは、店舗併用住宅などで1階の壁が少なかったもの、伝統的な構法による古い住宅で壁量不足のものなどであった（写真1-1, 1-2）。
- ・倒壊・崩壊以外にも大屋根が崩壊した倉庫建築物、大きな残留変形を有する住宅もあった。寺社の鐘撞き堂の倒壊、墓石の転倒、ブロック塀の倒壊、アスファルト舗装面の亀裂なども確認された。

写真1-1 1階の壁が少ない倒壊した住宅

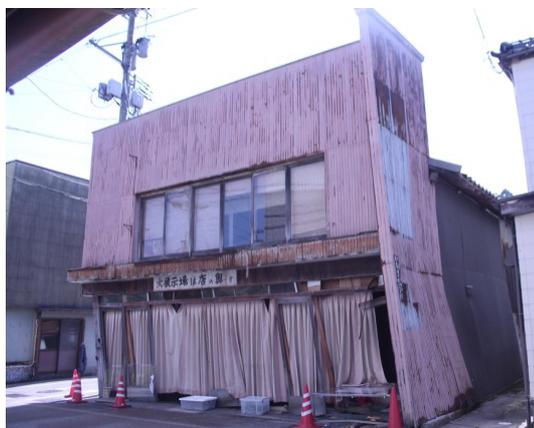
写真1-2 店舗併用住宅の傾斜

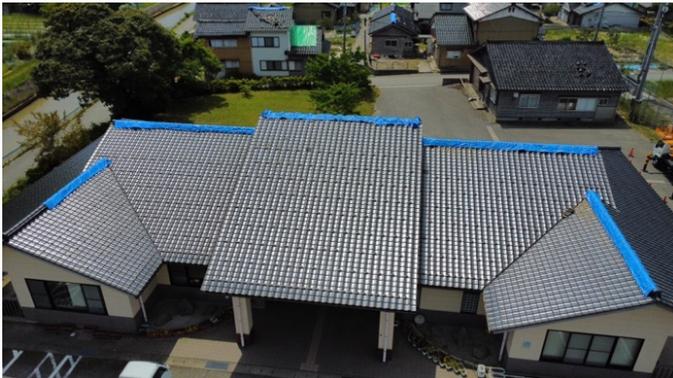
- ・瓦屋根の被害は平部ではほとんどなかった。能登地方では古くから平部の瓦には葺き土を使わず、緊結線などで全数留付ける工法であったためと考えられる。
- ・地震による屋根被害は主に棟部で発生していた（写真2-1）。棟部は棟補強金物等がなく、緊結線で連結させて葺き土で固める工法が多く使われていた。
- ・瓦屋根が2001年に制定された「瓦屋根標準設計・施工ガイドライン」に準拠した工法(ガイドライン工法)で施工されたと確認できた住宅の屋根は無被害であった（写真2-2）。

写真2-1 瓦屋根の被害（棟部のみ被害）

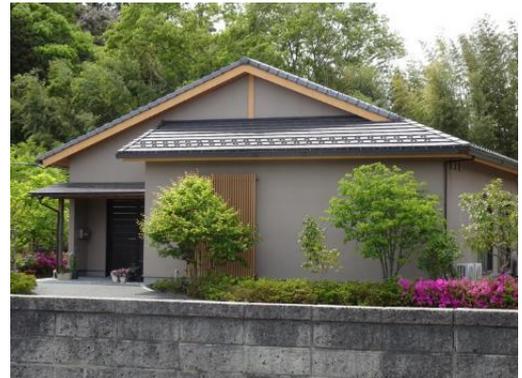
写真2-2 ガイドライン工法で施工されたと確認できた住宅
