2007年能登半島・新潟県中越沖地震関連報告

木造建築物の被害と対策

構造研究グループ 上席研究員 河合 直人

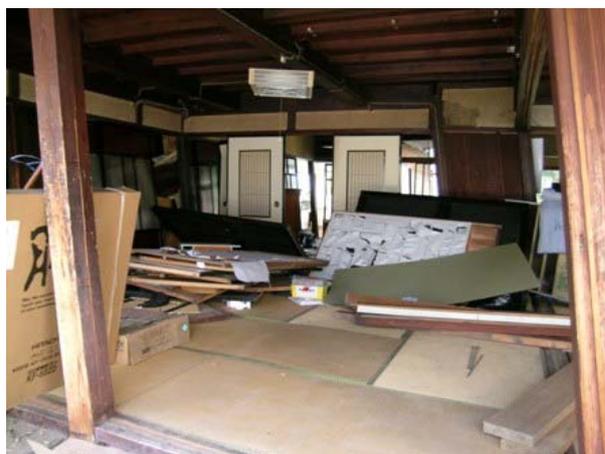
町屋形式の建物では、鴨居又は二階床梁の高さで柱の折損を生じる被害が目についた（写真1）。また、通りにわの外側にある壁が基礎に緊結されていないために移動し、内側の土間一座敷境の柱列が大きく傾くという被害が見られた（写真2、3）。

写真1 柱の折損、壁の脱落等の被害 (M-6)

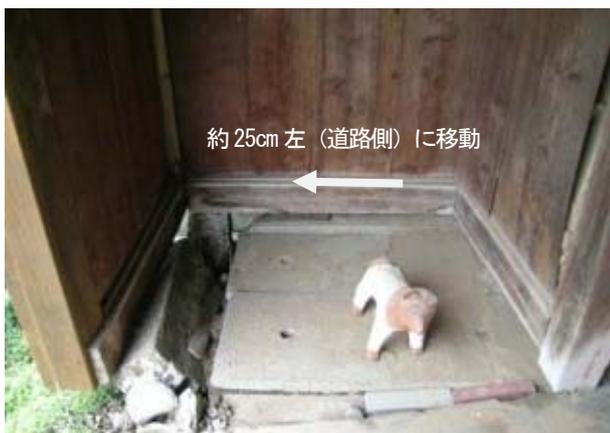
写真2 外壁の移動 (T-7)

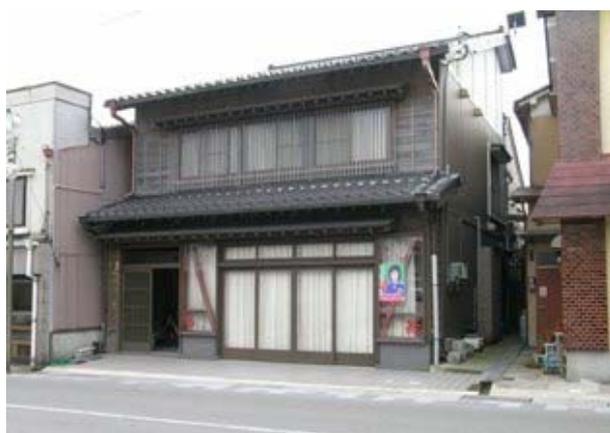
店舗併用住宅では、道路に面して大きな開口を設けている建物で、大変形を生じたものがあつた（写真4）。その一方で、店舗併用住宅であるが、道路に面した開口部に筋かいを設け、ほぼ無被害という例も見られた（写真5）。

写真5 店舗併用住宅でほぼ無被害の例 (W-2)

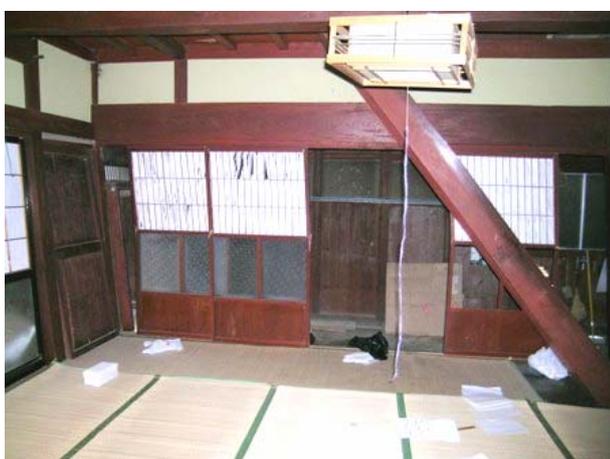
写真3 通りにわ内側の柱列の傾斜及び柱の折損 (T-7)

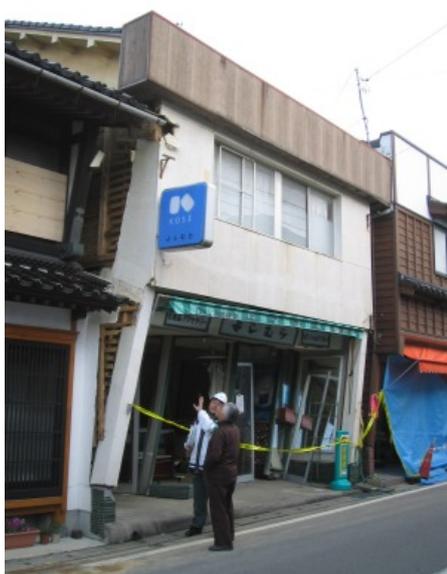
写真4 店舗併用住宅の被害例 (M-3)

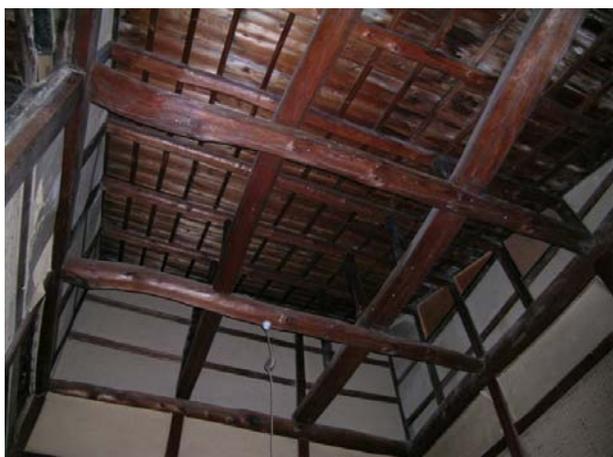
土塗り壁を有するような比較的古い構法による住宅で倒壊や大破などの大きな被害に至ったものが多く見られた。被災地区の比較的古い住宅には、建物中央付近に横架材を井桁状に組んだ吹抜を設けるサシヅクリと呼ばれる構法がある(写真6)。サシヅクリでは太い柱を使用しており、ケヤキの21cm角という場合もあった。それでも柱の折損例が散見された(写真7)。

写真6 サシヅクリの部屋の見上げ (H-4)

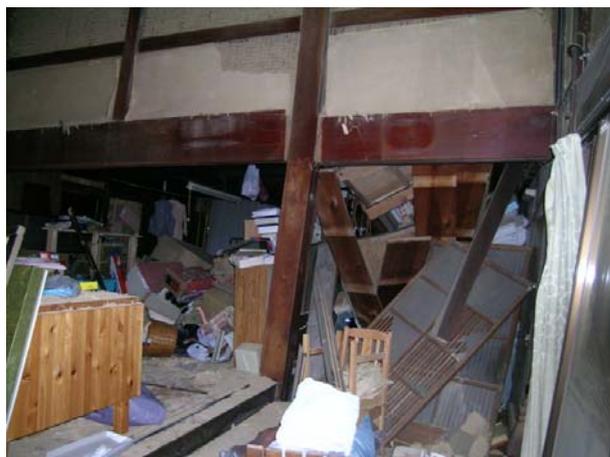
写真7 柱の折損 (H-4)

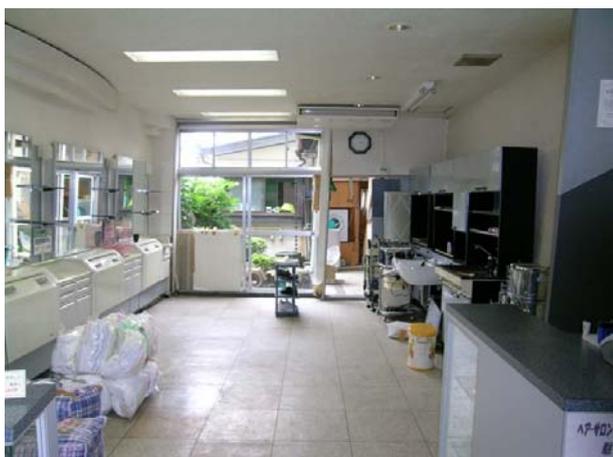
また、店舗併用住宅で、道路に面して開口が大きく、内部にも間口方向の壁が少ない場合に大破に至った例が多い(写真8)。

写真8 大きく傾いた店舗併用住宅の内部 (H-3)

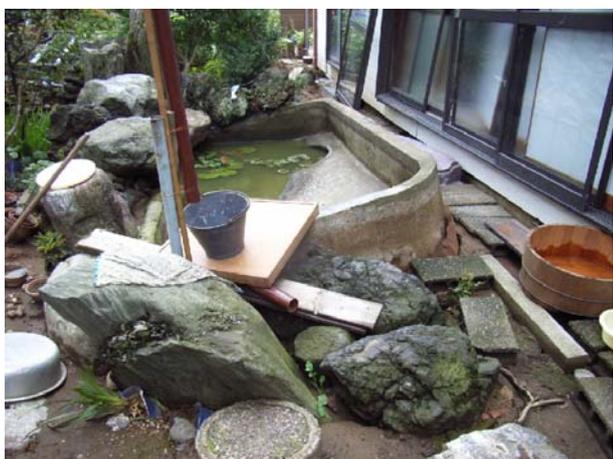
地盤変状に伴う被害としては、平地での地盤の液状化や亀裂に伴う被害(写真9)が見られた。

写真9 地盤の液状化により基礎の不同沈下を生じた例 (T-1)

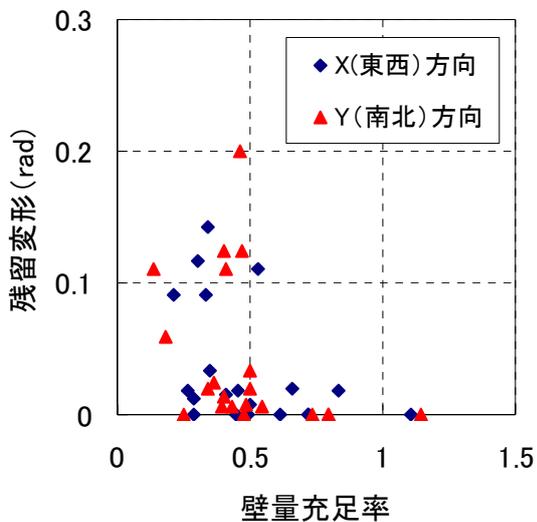
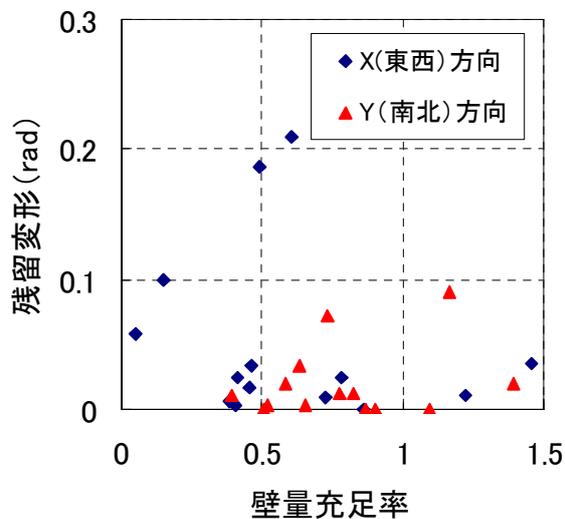
図1 基準法の壁量充足率と残留変形の関係 (1階のみ)

双方の地震について基準法、品確法の壁量充足率と残留変形を比較してそれぞれ図1、図2に示す。いずれについても、両者の間には明確な相関関係があるとは言えない。これは、耐力要素の仕様が明確でないこと、残留変形と地震時による経験変形は個々の物件ごとに異なることによるものと考えられる。しかしながら、壁量充足率が一定量確保されていれば、被害程度が抑えられるという傾向を見ることができる。

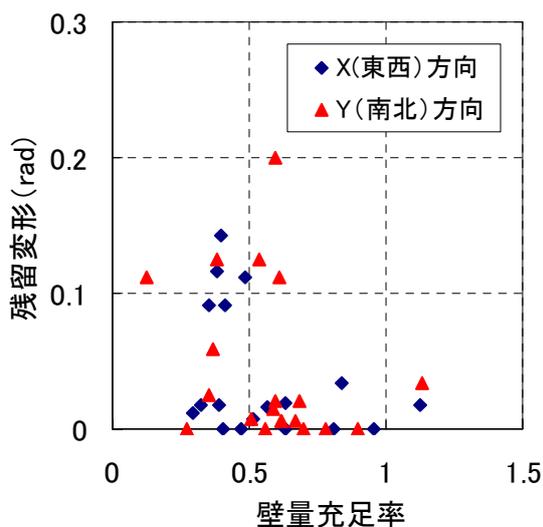
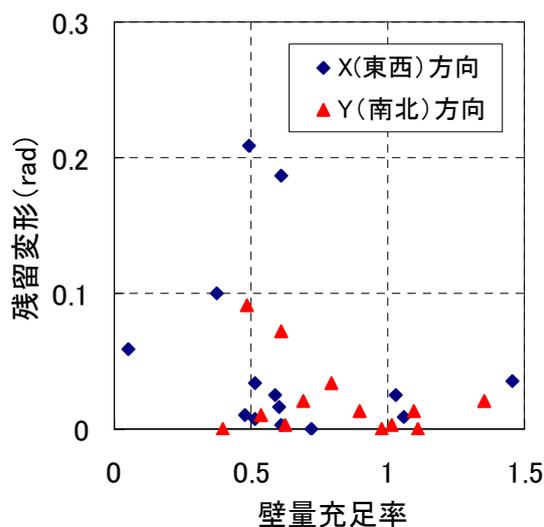
図2 品確法の壁量充足率と残留変形の関係

能登半島地震及び中越沖地震の双方について、品確法の壁量充足率と残留変形角の関係を見ると、壁量充足率が約60～70%以上であれば、大きな残留変形角を示す建物は急激に減少する傾向を示している。調査対象に限って言えば、震度6強を記録するような地震入力があった地域においても、残留変形角が1/25ラジアンを超えるような被害がなかったと言える。

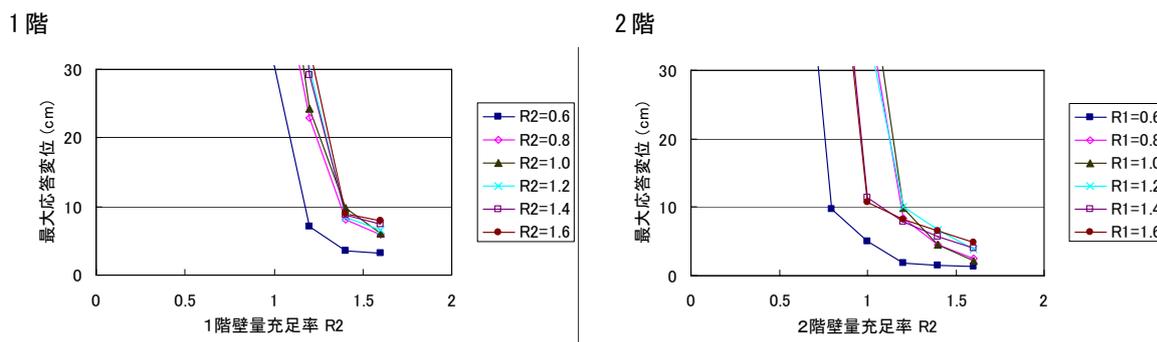
図5 最大応答変位の計算結果（総2階建て、入力地震動：K-net 柏崎NS）

図5、図6から、K-net 柏崎のNS方向成分に対しては、壁量充足率がある値より小さくなると急激に応答変形が増大して、本解析で倒壊の危険性があると判断する30cmを超える層間変位(層間変形角で約10分の1)に達する傾向が見て取れる。この、倒壊の危険性が急激に増大することとなる壁量充足率のおよその値は、総2階か部分2階かの違いによらず、また他の階の壁量充足率によらず、1.0から1.2である。この傾向はK-net 柏崎EWでも同様であるが、倒壊危険性が増大する壁量充足率は0.8程度であった。

詳細調査によって得られた壁量充足率と残留変形角の関係では、概ね壁量充足率が0.7程度あれば、25分の1といった大きな残留変形角には至らないという結果であった。一方、応答計算結果では、壁量充足率が1.0程度ないと、K-net 柏崎NSでは10分の1以上の最大応答変位に達する恐れがあるという結果である。両者には、残留変形と最大応答の違いがあるため直接の比較はできないが、応答計算結果を見るかぎりでは、壁量充足率0.7程度では倒壊の恐れがあると思われる。

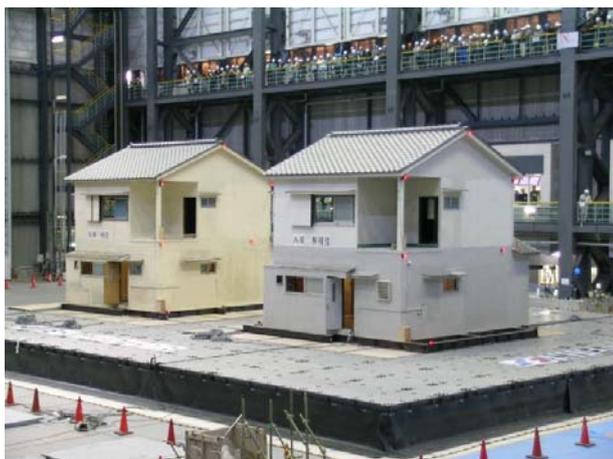
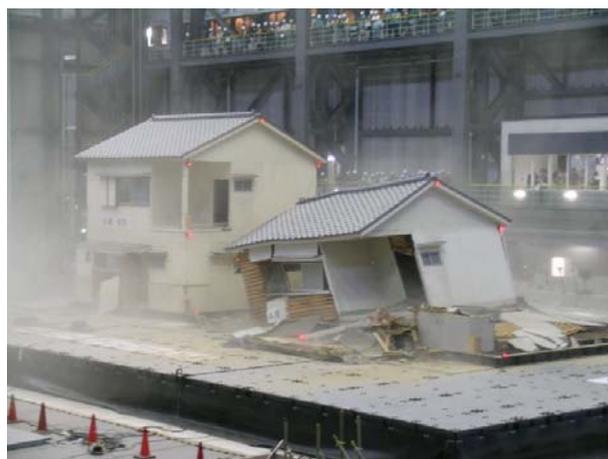
振動台実験の入力地震動は1995年兵庫県南部地震においてJR鷹取駅で観測された記録波形(フルスケール)である。入力方向はNS方向が建物の桁行(Y)方向となるようにした。その結果、耐震補強をしなかったA棟は倒壊し、耐震補強を施したB棟は倒壊しなかった。加振前とA棟倒壊の瞬間の様子を写真10、写真11に示す。

写真 10 加振前の試験体 (右が無補強の A 棟)

写真 11 A棟倒壊の瞬間
