東日本大震災における津波火災・地震火災(1)

独立行政法人 建築研究所 防火研究グループ 上席研究員 林 吉彦

東日本大震災における津波火災・地震火災(2)

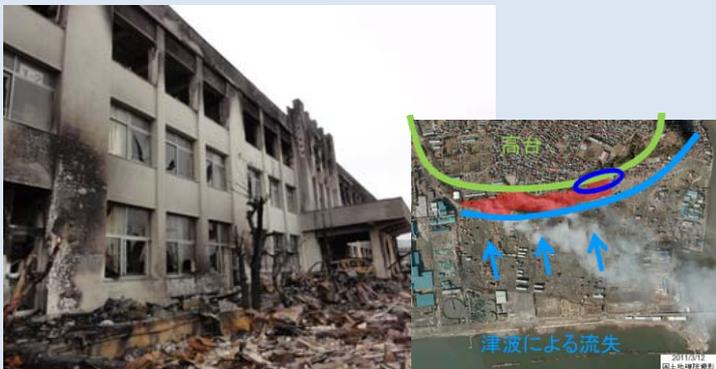
宮城県石巻市門脇地区の小学校

津波で瓦礫が校庭に流入、炎上。開口から校舎内に延焼。避難住民は校舎裏の高台に再避難(火災学会調査)。

津波避難ビル選定では、船舶等の衝突による破壊を避けるため、沿岸・港湾等から2列目以降に位置する施設を抽出することが望ましいとされている。この考え方は防火の観点からも有効。

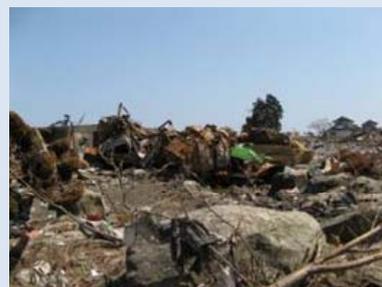
宮城県亶理町吉田浜

瓦礫がころうじて建っていた住宅周辺に集積、出火、延焼。

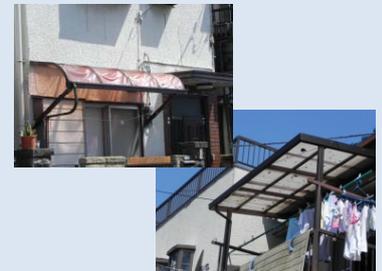
東京都足立区の木造住宅火災(参考)

隣棟は類焼、全焼。現在は更地。他の隣棟雨樋溶融。道路を挟んだ隣棟に放射加熱。火の粉飛散。

消防活動は概ね機能。ただし、大地震直後の混乱した状況では消防力に支障が出ることもある。放置された火災は市街地火災に発展する可能性あり。都市部の住宅密集地では市街地防火対策(老朽木造建替え、狭い道路拡幅など)継続が必要。
