地震動による建築物被害から見た 耐震設計の現状と今後の課題

構造研究グループ グループ長 飯場 正紀

ここでは 2011 年東北地方太平洋沖地震における、地震動による建築物の構造被害結果を示し、過去の地震被害との比較を通して、建築物の耐震性の現状と課題をまとめた。

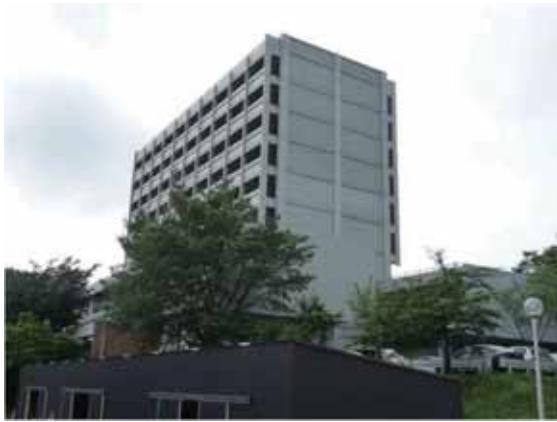
写真2-1 東北大学内建築物の外観

建築研究所が強震観測を行っている建築物のうち、少なくとも 4 棟が、激しい地震動を受けて何らかの損傷を受けた。一例として、東北大学内建築物を取り上げる。この建築物は、東北大学青葉山キャンパスにある SRC 造 9 階建ての校舎である。この建物の強震観測の歴史は古く、1978 年宮城県沖地震で得られた 9 階の最大加速度が 1000 cm/s^2 を超える強震記録は有名である。2011 年東北地方太平洋沖地震では、連層耐震壁が曲げ破壊

する等の被害を受けた。建築物の外観を写真 2-1 に、本震時に得られた強震記録を図 2-5 に示す。図の上から、(a) 短辺方向の加速度記録、(b) 長辺方向の加速度記録、(c) 短辺方向の建物変位(9 階の 1 階に対する相対変位)、(d) 長辺方向の建物変位、及び(e) 10 秒ごとに算出した建物の 1 次固有周期⁹⁾の順に並んでいる。図 2-5(a)及び図 2-5(b)の太線が 1 階の、細線が 9 階の加速度を表し、1 階の最大加速度は両方向とも 330 cm/s^2 を超えている。また 9 階の最大加速度は 1 階の 2~3 倍となり、短辺方向では 900 cm/s^2 を超えている。図 2-5(e)の 1 次固有周期の変化をみ

ると、両方向共、地震動の初期の時間では0.7秒程度の値を示しているが、40秒から50秒にかけての最初の波群で1秒位に伸び、更に80秒から100秒のふたつ目の波群で1.2秒から1.5秒程度に伸びている。最終的に構造部材損傷により、1次固有周期は初期の2倍に、剛性に換算すると1/4に低下したことになる。

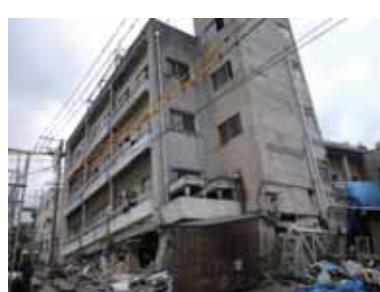
写真3-1 1階の層崩壊

写真3-1に示すように、ピロティ形式の建築物の1階柱がせん断破壊して、捩れ変形を伴って落階するという被害が見られた。また、ピロティ形式ではない建築物でも、1階柱のせん断破壊により層崩壊した被害が見られた。

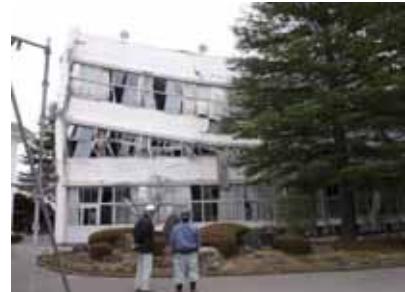
写真3-2 中間階の層崩壊

写真3-2は、柱がせん断破壊して軸力保持能力を喪失し、3階建ての2階部分が層崩壊した建築物である。この建築物では、3階の一部も大破しており、1階の柱にもせん断破壊が生じていた。他にも、3階建てで2階にのみ短柱を有する建築物の2階が層崩壊した事例も見られた。

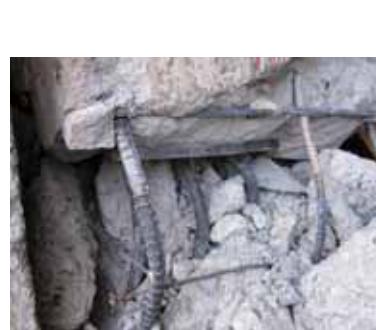
S-5) SRC造露出柱脚のアンカーボルトの抜け出しや主筋の座屈
SRC造の露出柱脚において、写真3-5に示すようなアンカーボルトの抜け出しや主筋の座屈等の被害が見られた。これは、ベースプレート直下の断面にひずみが集中して、アンカーボルトの抜け出しと鉄筋の引張降伏が発生し、その後の圧縮により座屈したものと推測される。この状態からさらに引張が作用すると、鉄筋の破断が生じる可能性も高い。

並列する連層耐力壁を連結する境界梁に、写真3-6に示すよ

うなせん断破壊や付着割裂破壊が生じていた。損傷は、中央部に設けられた近接する2つの開口付近に発生していた。

写真3-5 柱脚ベースプレート付近の主筋座屈 写真3-6 開口付き境界梁の損傷

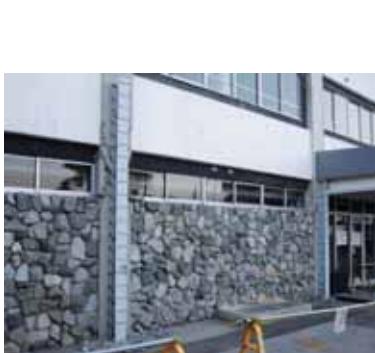
枠付き鉄骨プレースが取り付いた柱にせん断ひび割れが発生した事例（写真3-9）が見られた。また、過去の地震でせん断破壊し、その後、応急補強された極短柱が再び同様の被害を受けた建築物（写真3-10）もあった。しかし、調査した範囲では、耐震補強された建築物はほとんど被害を受けていないか、ごく軽微な被害に留まっていた。

写真3-9 補強後の柱のせん断ひび割れ 写真3-10 応急補強した柱の被害

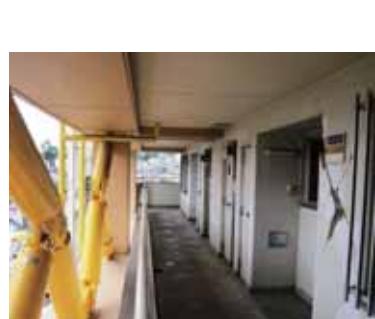
N-2) 集合住宅の非構造壁の損傷：マンション等の都市型集合住宅の玄関回りの非構造壁やベランダ側の方立て壁などに、せん断ひび割れやせん断破壊の被害が見られた（写真3-11）。玄関回りの非構造壁が損傷して玄関ドアの開閉ができなくなり、避難上の支障が生じたり、無理矢理こじ開けた後は締まらなくなつて防犯上の問題が生じたりすることになる。このような被害は、旧耐震基準による設計や現行耐震基準による設計に係わらず、いずれの年代の建築物にも比較的多く見られており、制震ダンパーで補強された建築物においても確認された（写真3-12）。

写真3-11 非構造壁（玄関側）

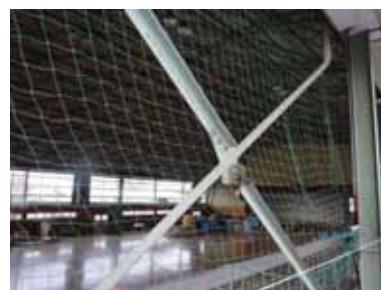
構造的な被害として、1) と 2) の被害は、被災度区分判定では、大破に分類される。1) の鉛直プレース材の座屈、破断と接合部の破断は、これまでの地震被害調査でも、旧耐震基準の体育館では、たびたび観察された被害であり、基本的には、プレース材自体の耐力不足や保有耐力接合が適切に行われていないこと等に起因する被害である（写真 4-1）。2) は、ラチス柱の張間方向で生じた斜材の座屈の被害である（写真 4-2）。このような、張間方向での柱の座屈の被害は、1 棟で見られただけであり、2004 年新潟県中越地震では確認できなかったことから、被害の形態としては稀な被害と考えられる。3)から 6)の被害は、被災度区分としては、小破程度に分類される比較的軽微な被害である。

写真 4-1 プレースの破断、座屈

旧耐震基準の体育館で大破と判断された被害は、鉛直プレース材の座屈、破断と接合部の破断、及びラチス柱の斜材の座屈である。これらの被害は、プレース部材や柱部材の耐力不足や接合部の保有耐力接合が行われていないことが、主な原因と考えられる。今回の調査の範囲では、プレースの補強による耐震改修が行われていた体育館では、全て無被害であったことから、旧耐震基準の体育館については、早急に適切な耐震改修を行うことが必要である。

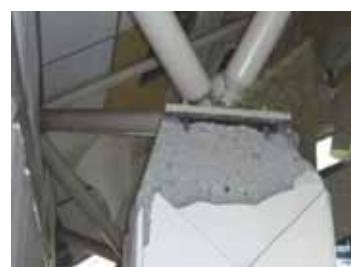
写真 4-3 RC 柱と S 造屋根接続部被害

妻壁と S 造屋根の接続部や RC 柱と S 造屋根の接続部など、RC 造柱と S 造屋根の接続部分で、比較的多くの被害が観察された（写真 4-3、4-4）。これらの被災度区分判定結果は、小破から中破程度に区分されるものである。天井材の被害は、広範囲に脱落したものも含め、比較的多くの体育館で破損や脱落の被害が観察された。

現行耐震基準の体育館では、RC柱・妻壁とS造屋根の接続部で、コンクリートの剥落やボルトの抜け出し・変形の被害が見られた。茨城県内の現行耐震基準の体育館のほとんどがRC造屋根のみS造の構造形式であることから、RC柱の保有水平耐力を算定し、その力が屋根に伝達するように設計する方法^{30),31)}や略算的にベースシヤー係数0.55のAi分布で屋根部分に作用する設計用地震力を決定し、それによって屋根部分や接続部を設計する方法³⁰⁾等が示されているので、それらを参照し、この部位の地震被害を軽減する必要がある。

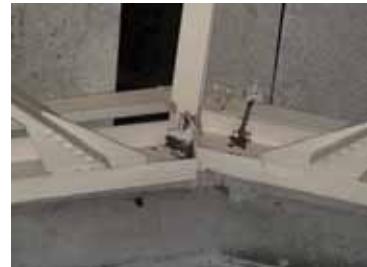
写真 4-4 妻壁と S 造屋根接続部のアンカーボルト抜け出し

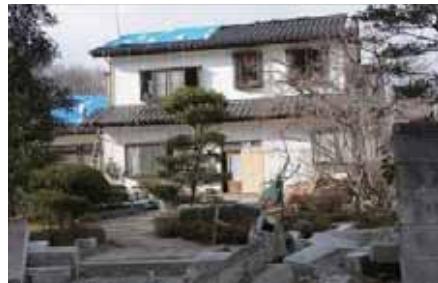
今回調査を行った地域の多くで屋根瓦の被害が観察された（写真 5-1）が、福島県や茨城県で被害が多く見られた。

写真5-1 屋根瓦の被害

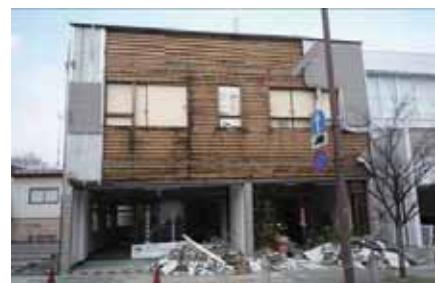
地震による建築物の揺れが大きくなるに従い、内装材及び外装材の割れや脱落といった被害が見られ（写真 5-2）、さらに揺れが大きくなると建築物に残留変形が残る（写真 5-3）。特に店舗併用住宅では、耐力壁の平面的配置が悪いため、壁の少ない

写真5-2 外装材の脱落

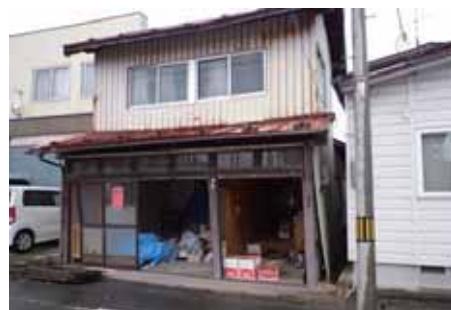
構面に変形が集中し、大きな残留変形が残る例が多い。また2階建では、2階に比べ1階の残留変形が大きい場合が多いが、2階の残留変形が1階よりも大きい事例が数例確認された。

写真5-3 建築物の傾斜（残留変形）

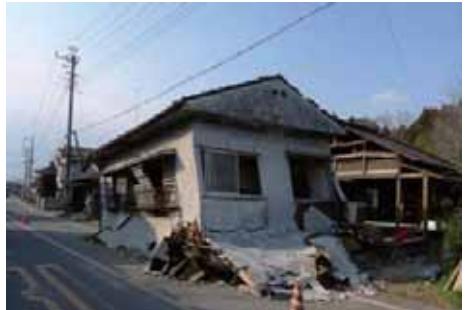
さらに揺れが大きくなると、地震力に対し耐力要素が不足している建築物では倒壊に至る（写真5-4）。今回の調査範囲では、須賀川市、大崎市、那珂市、常陸太田市等で建築物の倒壊が確認されている。

写真5-4 建築物の倒壊

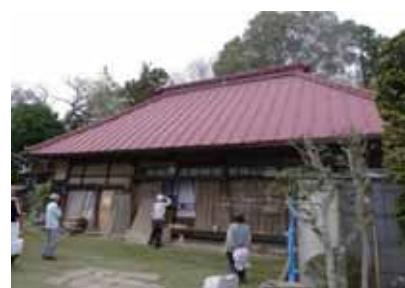
民家型の木造住宅でも大きな被害が確認された。那珂市の築100年の民家型の木造住宅では、耐震要素として土塗り垂れ壁と4段貫による板壁が確認されたのみであり、最大で約1/3.5傾斜しており、柱は垂れ壁の下端部の足固め部でほとんどが折損していた（写真5-5、5-6）。柱脚は礎石の上に固定されていない。

写真5-5 民家型住宅の被害

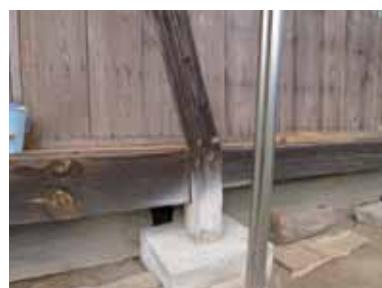
写真5-6 写真5-5の住宅の柱の折損

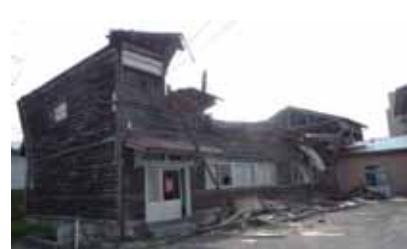
今回の調査地域では、校舎等の大規模木造建築物の地震被害も複数確認され、現在廃校舎となっている2階建木造校舎の2階部分が桁行方向の両端の壁面を残して完全に崩壊していた（写真5-7）。

写真5-7 2層が崩壊した木造校舎

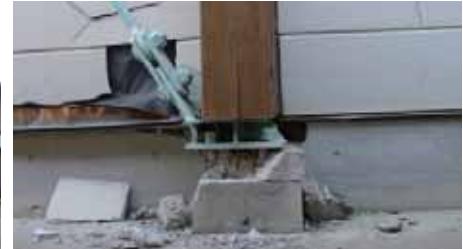
昭和60年代に建設された湾曲集成材を用いた木造体育館では、鋼製プレースの伸び・座屈、プレース端部の基礎コンクリートの破損、ひび割れが確認された（写真5-8）。写真5-9の木造校舎では、大断面の木製筋かく端部のはずれ等が確認された（写真5-10）。

写真5-8 ベースプレート部基礎の被害

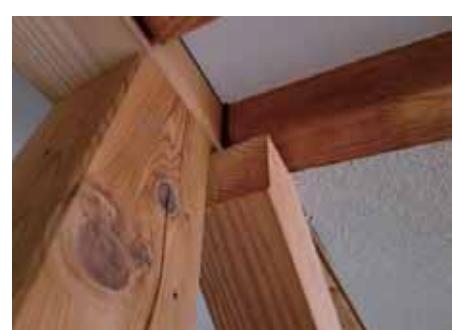
写真5-10 写真5-9の筋かい端部のはずれ

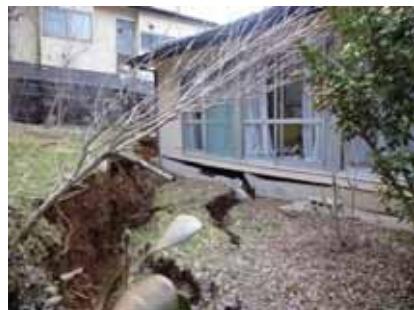
地盤の変状に起因する被害は、敷地や擁壁の崩壊が起こる際に基礎が損傷し、それに伴い建築物に被害が生じるものであり、敷地の崩壊や擁壁の崩壊に伴う基礎や壁面の損傷（写真5-11）、さらに建築物の傾斜・崩壊（写真5-12）が複数確認されている。

写真5-11 敷地等の崩壊に伴う基礎の被害

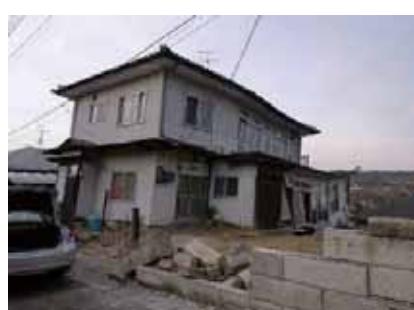
写真5-12 敷地等の崩壊に伴う建物の被害
