# 地震による天井の脱落被害および耐震対策

建築生産研究グループ 主任研究員 脇山 善夫

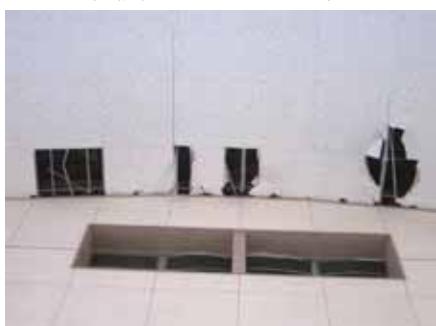
図3-1 天井端部における損傷

図3-1～3は在来工法の天井の端部における損傷事例である（図3-1、3-2は表2-1、2-2の事例に含まれていない）。

図3-1は野縁が周囲の壁に衝突する形になっており、野縁の曲がりおよび天井板の脱落が確認される。在来工法天井およびシステム天井の実大振動実験（参考文献21）では野縁方向にSin波で加振した天井端部を周辺に衝突させる加振を行っており、その際には天井の脱落など大きな損傷は生じていない。

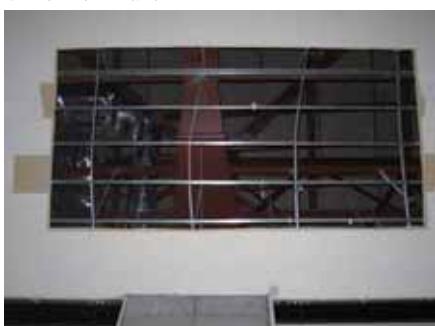
図3-2 天井端部における損傷

図3-2は勾配を有する在来工法の天井の端部における損傷である。周囲の壁に野縁受けが突き付けられるような配置となっており、天井板が脱落した箇所について、天井裏の野縁受けが外周の柱等に衝突して曲がっていることが確認される。在来工法天井およびシステム天井の実大振動実験（参考文献21）では、野縁受け方向にSin波で加振した天井端部を周辺に衝突させる加振を行っている。その際に、衝突した部分の野縁受けが曲がり、クリップが外れて、野縁と天井板が一緒になってダブル野縁1スパン分脱落しており、地震被害同様に、天井面端部の野縁受けが変形し、天井板が脱落につながるような損傷が見られている。

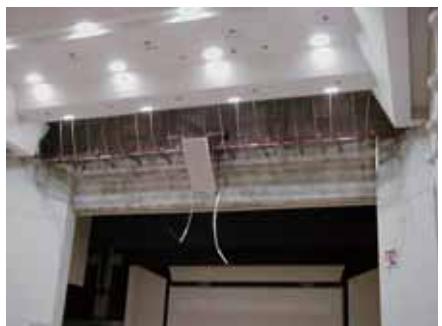
図3-3 天井端部における損傷

図3-3は下に凸の曲面の在来工法の天井の端部での脱落で

ある（表2-2の事例14）。曲面の方向に配置された野縁受けは、ステージ側の端部はRC梁に埋め込んだ金物に溶接固定され、他端はアリーナ上部の天井の野縁受けに溶接されていたとのことである。

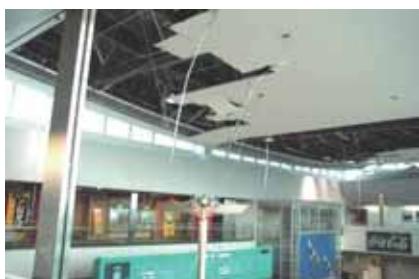
図4 段差部における損傷

図4は段差部を含む在来工法の天井の脱落被害である（表2-2の事例15）。参考文献8によると、段差部の接続部分近傍に局所的な力が作用して、野縁受けと野縁の間（クリップ）で破壊が生じて、段差位置近傍を起点として天井落下が生じた、ということである。参考文献18～20の実験等は、事例15における天井材の落下を再現することを目的に実施されており、地震時の屋根面入力加速度を模した水平一方向の加振により、段差部分の天井面が面外に垂れ下がる損傷が生じている。同様に段差部分を有する試験体に対する加振を参考文献21の実験でも行っており、中地震動程度を想定した一方向の加振により下がり壁が外れる損傷を生じている。

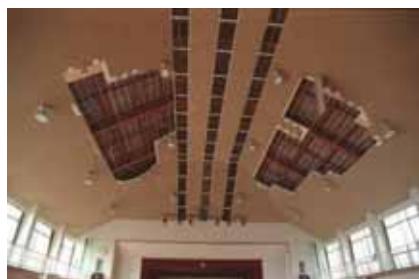
図5-1 天井面の中央部で損傷

図5-1は在来工法の天井面の中央部における損傷である（表2-2の事例13）。棟を中心として軸対象に、勾配中腹の天井面で脱落を生じている。天井端部や段差部における損傷は、天井が、周辺部の壁、あるいは、天井の他の部分に衝突する形で損傷しているのに対して、この損傷は天井の衝突は伴っておらず、天井の吊り元部分の地震時応答の大きさが天井の損傷の発生に影響していると考えられる。参考文献15、16はそれぞれ平成20

年度、平成21年度に国土交通省による建築基準整備促進事業に基づいて、事例13の体育館について、現地での建物の振動特性の実測、モデル解析、それらを踏まえて脱落被害を生じた天井を模した天井試験体の振動台実験を行い、その結果を報告したものである。それらの調査報告に基づき、個々の実験等について、参考文献22～33において報告している。被害を受けた体育館の天井を模した5.2m×5.76mの試験体の振動実験では、水平方向・鉛直方向ともに最大加速度が1.5Gを超える加振によって、試験体の天井面中央部のクリップが十数個外れる損傷を生じている。ハンガーの口が開き、野縁受けが長軸方向と直交方向に変形するなど、実際に地震被害で見られた損傷も生じている。

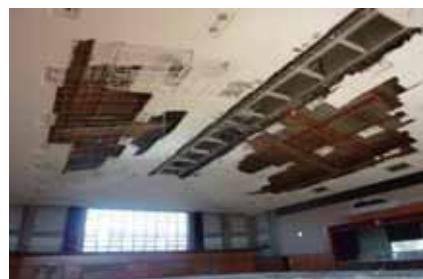
図5-2 天井面の中央部での損傷

図5-2は2011年東北地方太平洋沖地震による、在来工法の天井面の中央部における損傷である（表2-1の事例1）。

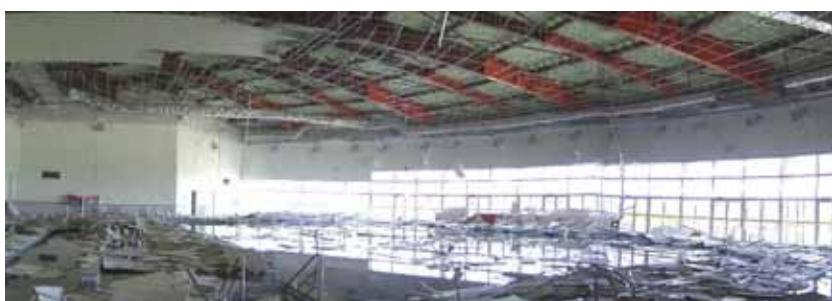
図6-1 全面的な天井脱落

図6-1は在来工法の天井の全面的な脱落被害（表2-2の事例16）、図6-2はTバーとロックウール吸音板によるシステム天井の全面的な脱落被害（表2-2の事例17）である。

図6-1の事例16については、地震発生時に利用者がおり、天井脱落についての証言が以下のように報道されている。「揺れが始まると、『地震だ』と叫び声があがった。天井に張られた約千平方メートルのパネルが、南隅の方から徐々に落ち始め、あたり一面に散乱した。揺れが大きくなると、真ん中がどかんと落ちた。・・という。」（2005年8月17日朝日新聞）、「天井の周りから落ちてきたので、とっさにプールの真ん中に潜った」

と・・話した。」(2005年8月17日河北新報)。これらの証言を基にすると、天井が端部から落ち始め、連鎖的に脱落し、大面積の脱落につながったことが分かる。参考文献21の実験ではクリップが部分的に外れた状態の試験体について野縁方向にSin波の加振を行い、同様に、天井の連鎖脱落を生じている。

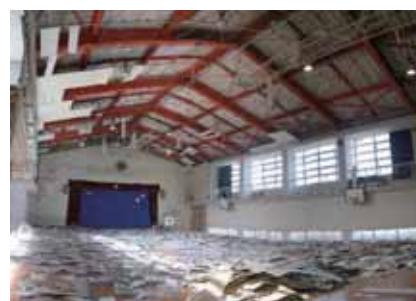
図6-2 全面的な天井脱落

図6-2の事例17は、システム天井が全面的に脱落したものである。体育館の梁間方向に配置されたTバーにロックウール吸音板(幅300mm×長さ1,657mm×厚さ15mm)が載せられている。部材同士をネジ止めしていた形跡ではなく、地震の揺れによって天井面が容易に変形し、Tバー同士の間隔があくなどしてロックウール吸音板の全面的な脱落が生じたものと考えられる。

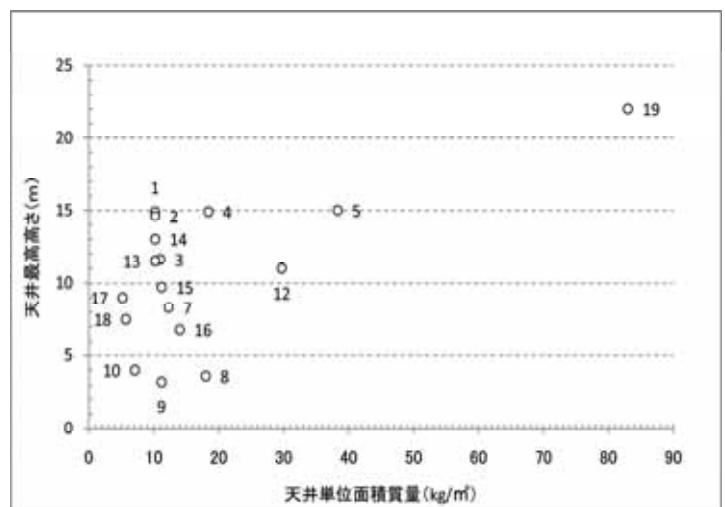
表2-1と表2-2の天井脱落事例について、天井単位面積質量(吊り部分よりも下の部分を概算)を横軸に、天井設置高さ(ここでは天井最高高さ)をプロットしたものが図7である。在来工法の天井が被害事例として多く上がっていることもあり、在来工法の天井の天井単位面積質量があてはまる10kg/m<sup>2</sup>の付近に事例が多く集まっている。また、10kg/m<sup>2</sup>付近の事例は3~15m程度までと、それぞれの高さに分布していることが分かる。一方で、単位面積質量が20kg/m<sup>2</sup>を超すような比較的の質量のある天井は、最高高さが10m以上に分布している。事例19については、天井単位面積質量、天井最高高さとともに他の事例とは離れた箇所にあり、特別な位置付けにあることが印象づけられる。

図7 地震被害をうけた天井事例の単位面積質量と天井最高高さ  
(数字は事例番号)

その他、天井単位面積質量が比較的軽い8kg/m<sup>2</sup>以下の事例が、4~9m程度の高さに分布している。
