平成28年熊本地震による木造建築物等の被害(1)

国立研究開発法人 建築研究所 構造研究グループ 主任研究員 荒木 康弘

調査概要

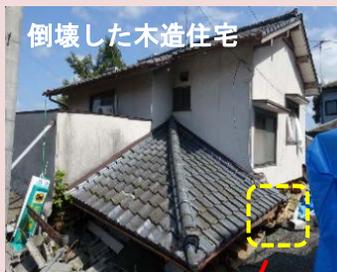
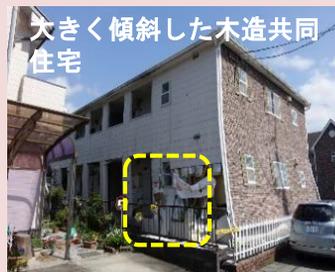
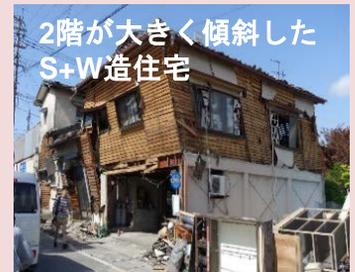
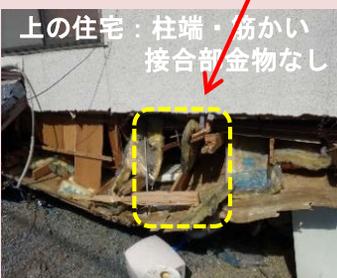
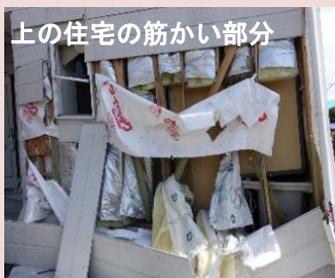
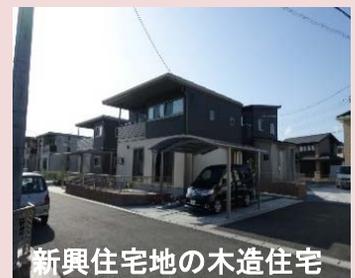
- ・ 築20~40年と推測される木造住宅の倒壊を多数確認した。今回の地震が大きかったことを裏付けている。
- ・ 築年数が数年程度で、構造配慮がなされている木造の住宅は概ね軽微な被害か無傷であった。

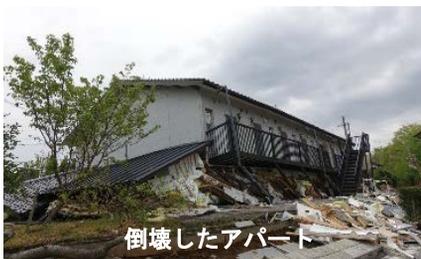
- ・黒川地区の建物の被害が多い。
- ・黒川地区には学生用のアパートが多数あり木造2階建が多い。そのうち倒壊を6棟確認、大破は多数。

倒壊したアパート

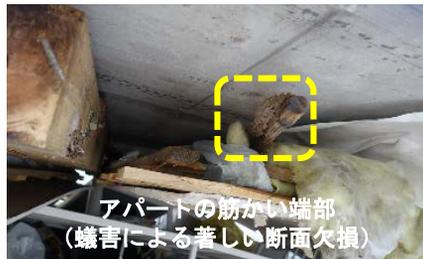
アパートの筋かい端部
(蟻害による著しい断面欠損)

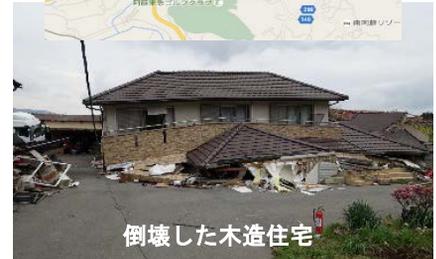
倒壊した木造住宅

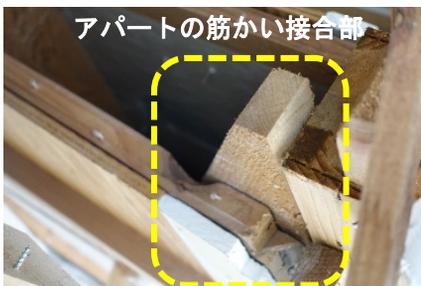
アパートの筋かい接合部

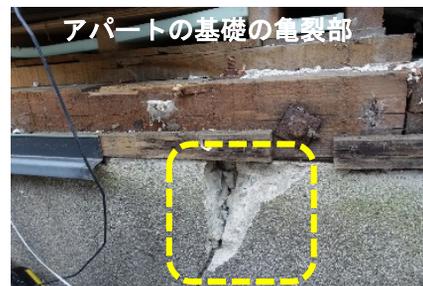
アパートの基礎の亀裂部

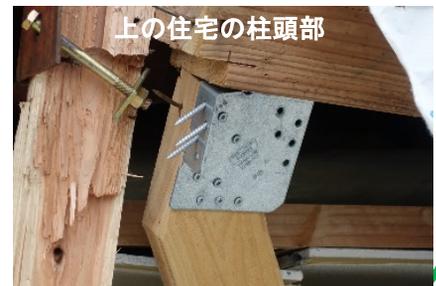
上の住宅の柱頭部
