# 平成 28 年熊本地震による木造建築物等の被害

構造研究グループ 主任研究員 荒木 康弘

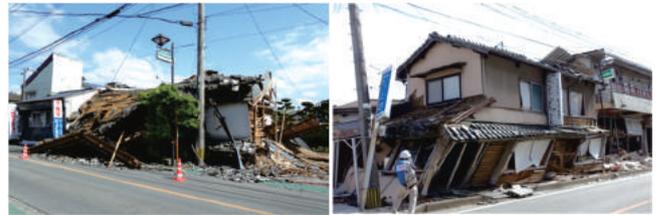
築年数が概ね 40 年超と推測される木造住宅や、県道沿いの 1 階の開口が大きい木造又は鉄骨造の 2～3 階建て店舗併用住宅の倒壊や傾斜が多数確認された（写真 2、3）。また、築年数が概ね 20～40 年と推測される軸組構法による 2 階建て木造住宅の倒壊・部分破壊が多く確認された（写真 4）。これらの住宅のうち、柱脚柱頭、筋かい端部を確認できたものの多くは、釘打ち程度の比較的軽微な接合方法であった。

写真 2 倒壊した木造住宅

写真 3 傾斜した店舗併用住宅

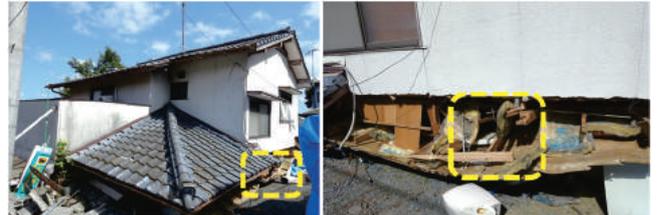
写真 4 倒壊した木造住宅と柱端部接合部および筋かい端部

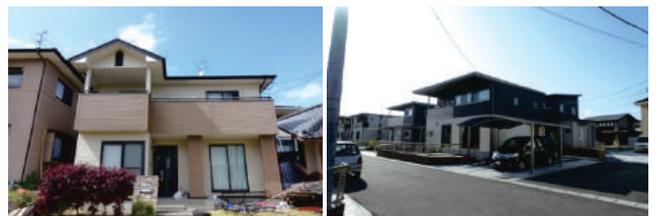
木造住宅の被害が多いエリアで比較的最近の築年と推測される木造住宅が外観上無被害である例や、最近開発されたと推測される新興住宅地における外観上無被害の木造住宅が確認された（写真 5、6）。その他、擁壁の崩壊が県道の北側に多く確認された。一方、県道から北側に 500m ほど離れると被害が少ない傾向がみられた。また、安永地区では県道から南側の被害が大きかったが、秋津川に近いエリアでは被害が少ない傾向が見られた。倒壊や大破した木造住宅等の位置を図 3 に示す。

写真 5 外観無被害の木造住宅

写真 6 外観無被害の木造住宅

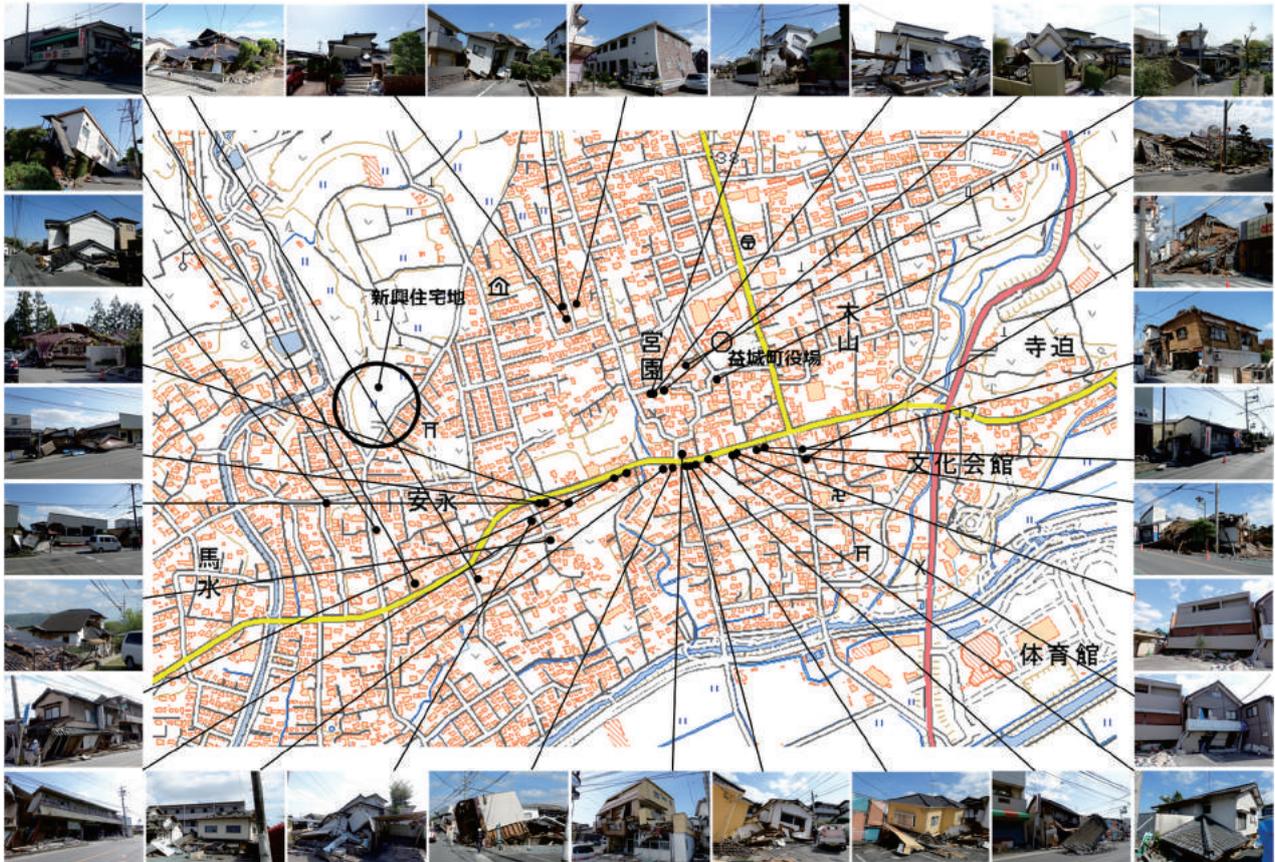
図3 益城町の倒壊・大破した木造住宅等の位置 国土地理院電子国土 Web を編集

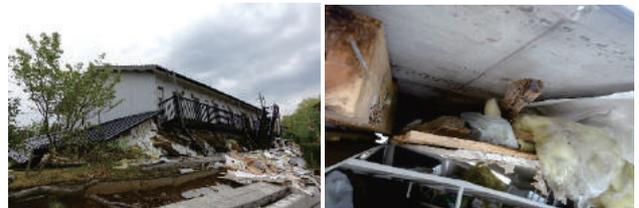
く、そのうち7棟の倒壊を確認した。部分破壊や大破したアパートも多数確認された。これらの木造アパートのうち、柱脚・柱頭、筋かい端部が確認できたものの多くは接合方法が釘打ち程度の比較的軽微な接合方法であった（写真7,8）。

写真7 倒壊した木造アパートとアパート筋かい端部(蟻害)

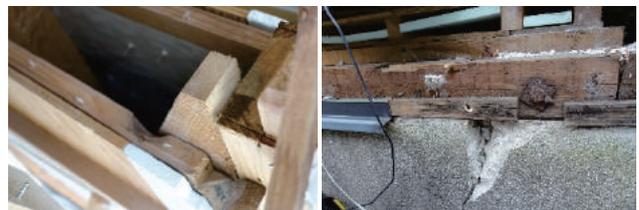
写真8 アパート筋かい端部とアパートの基礎被害(亀裂)

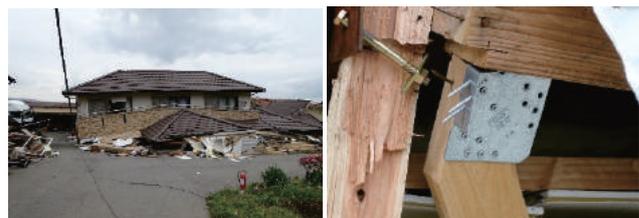
築年数が概ね20～40年程度と推測される木造住宅の倒壊が数棟確認された。木造アパートと同様に柱脚・柱頭、筋かい端部の接合方法が比較的軽微な建物が多かったが、中には金物により緊結されている建物も確認された（写真9）。

写真9 倒壊した木造住宅と筋かい端部(金物有)
