2018年大阪府北部地震で被害を受けた塀を対象とした調査(1)

国立研究開発法人 建築研究所 構造研究グループ 主任研究員 渡邊 秀和

2018年大阪府北部地震で被害を受けた塀を対象とした調査(2)

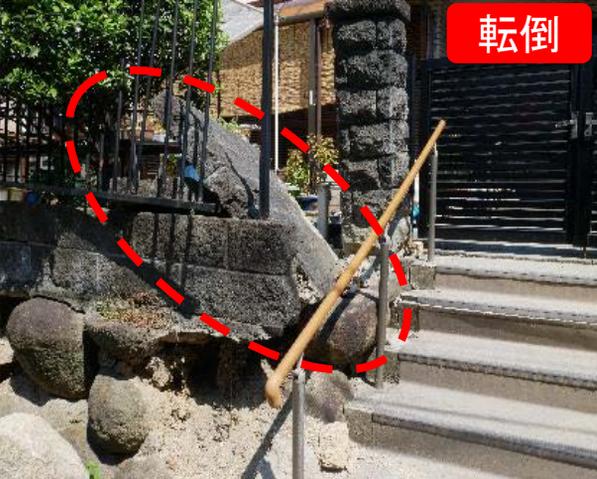
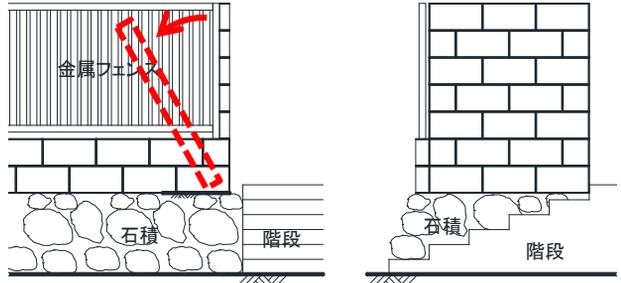
下部の石積み（擁壁）の崩壊とともに、当該ブロック塀が転倒。ブロック塀の下部に必要なRC基礎がない。

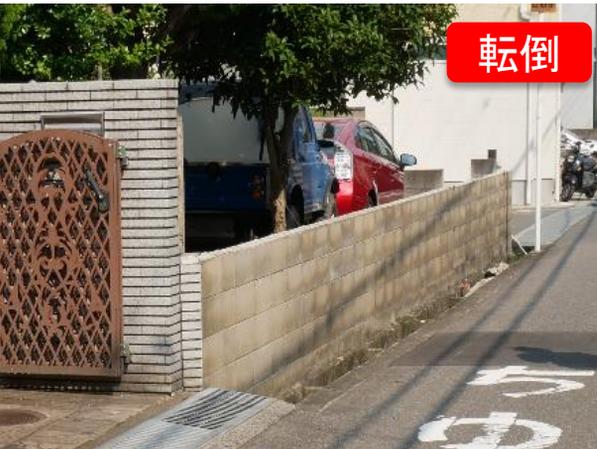
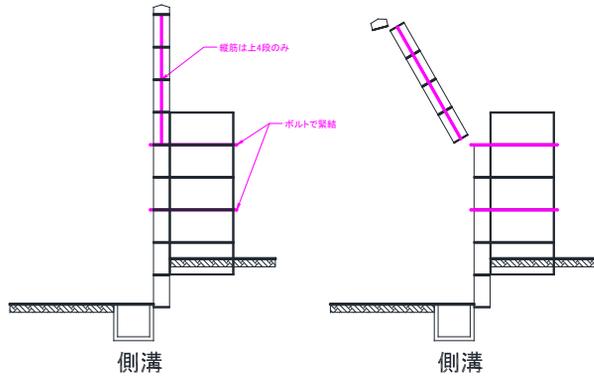
上4段分のブロックが全長に渡り脱落していた。上4段ブロックは鉄筋が見られたが、下5段に鉄筋が定着されていなかった。控壁の間隔が4.0mと広い。

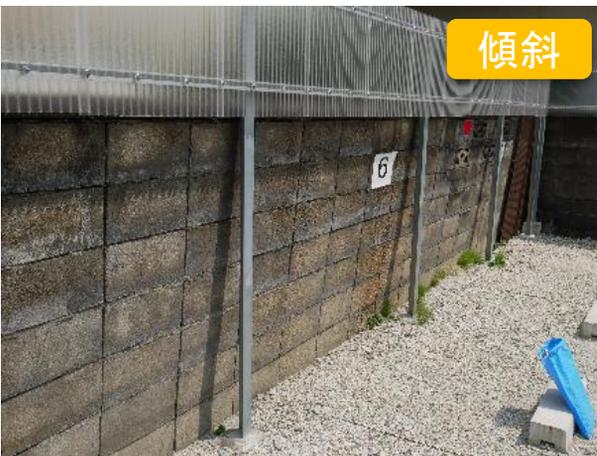
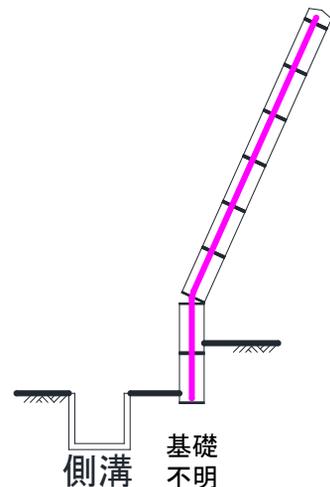
- ・下から2段目のブロックより上部で傾斜（計測角度 4.9° ）
- ・縦筋の間隔120cm, 壁頂横筋なし
- ・塀の高さ164cm, 塀の厚さ10cm, 控壁なし
