2018年北海道胆振東部地震による 建築物等の被害調査報告

材料研究グループ 植本敬大, 秋山信彦
構造研究グループ 平出 務, 中島昌一, 早川 翔

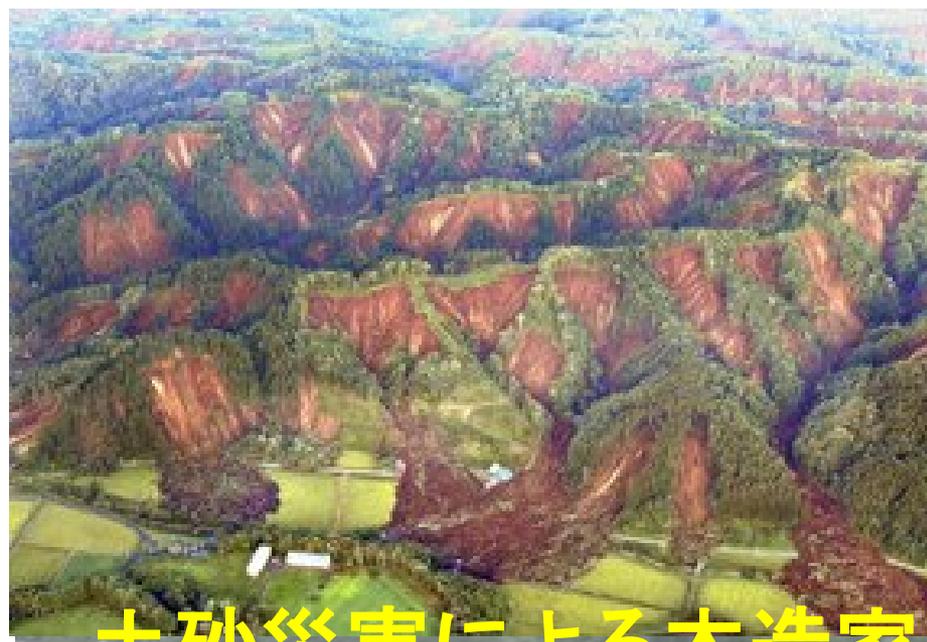
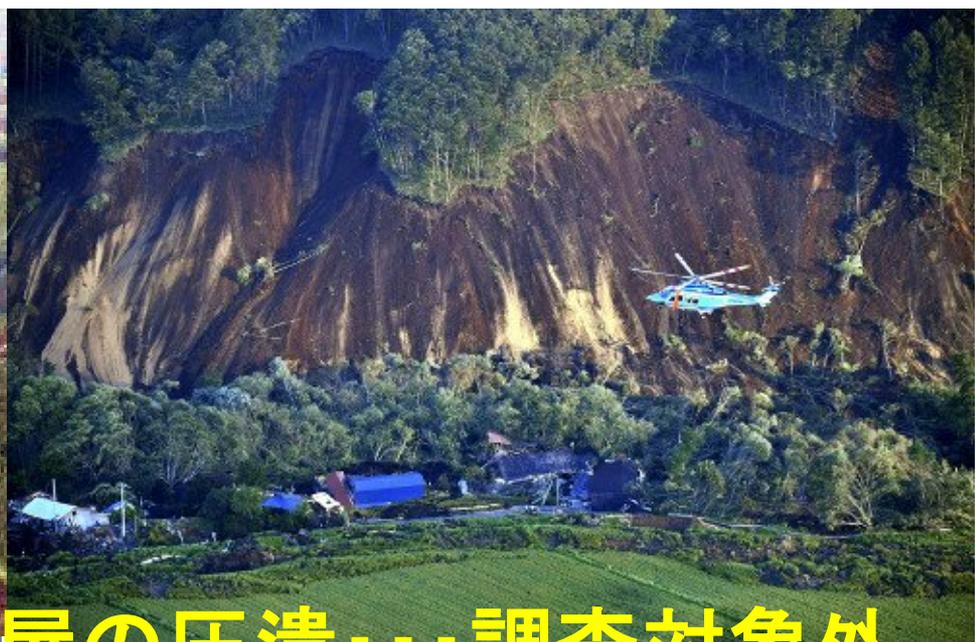
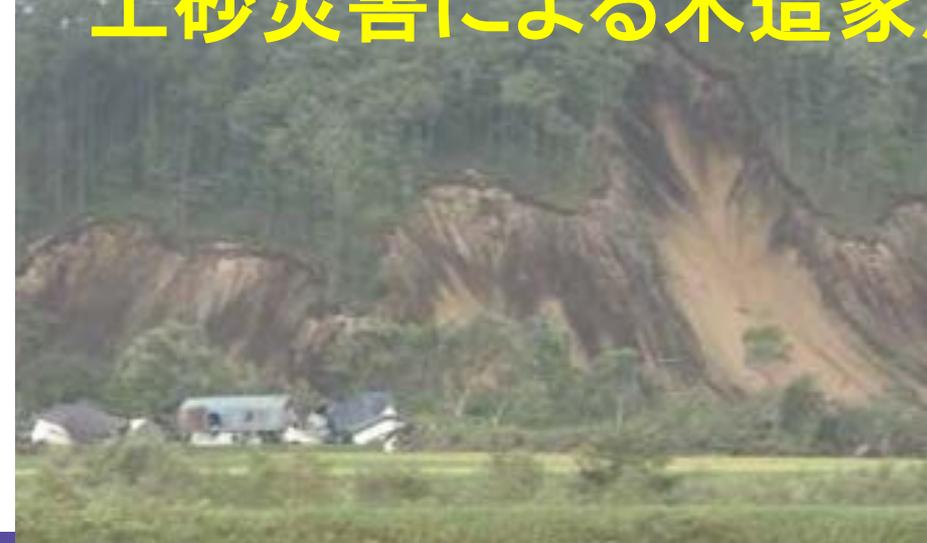
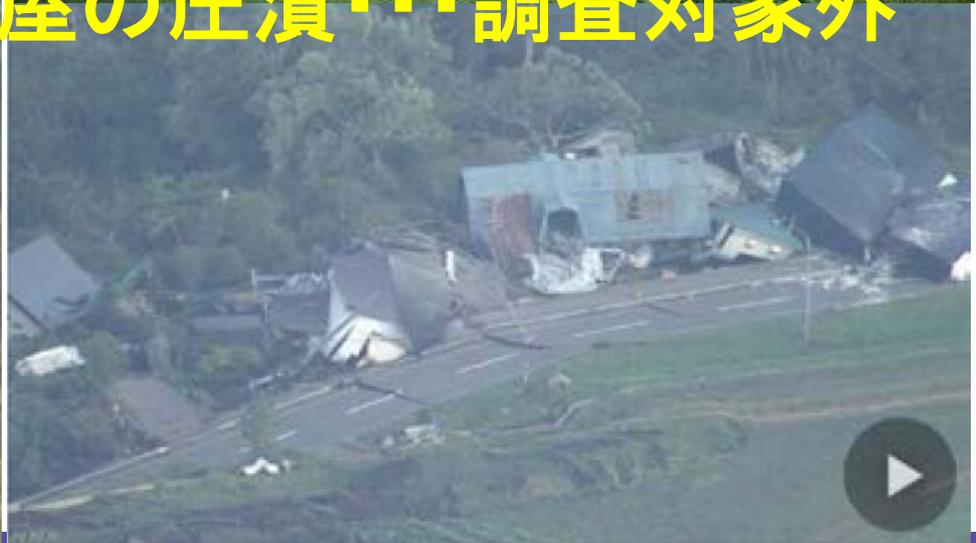
土砂災害による木造家屋の圧潰・・・調査対象外

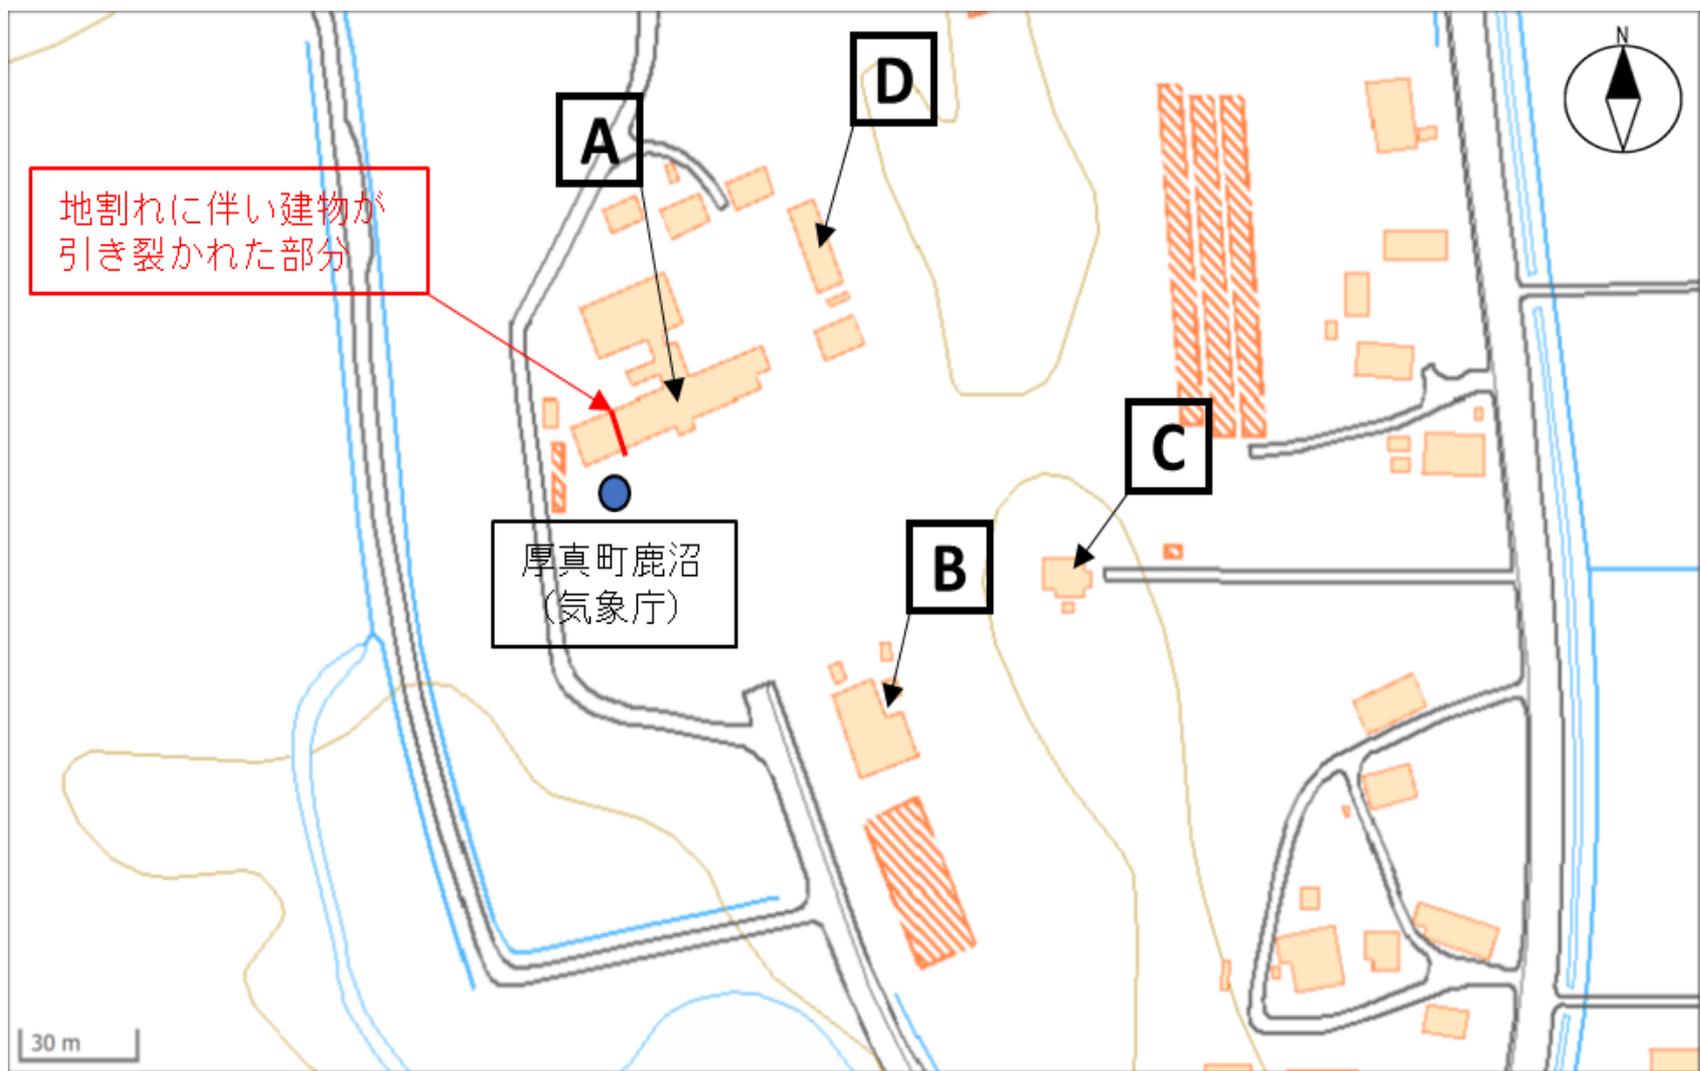
鹿沼地震計の近傍の建築物

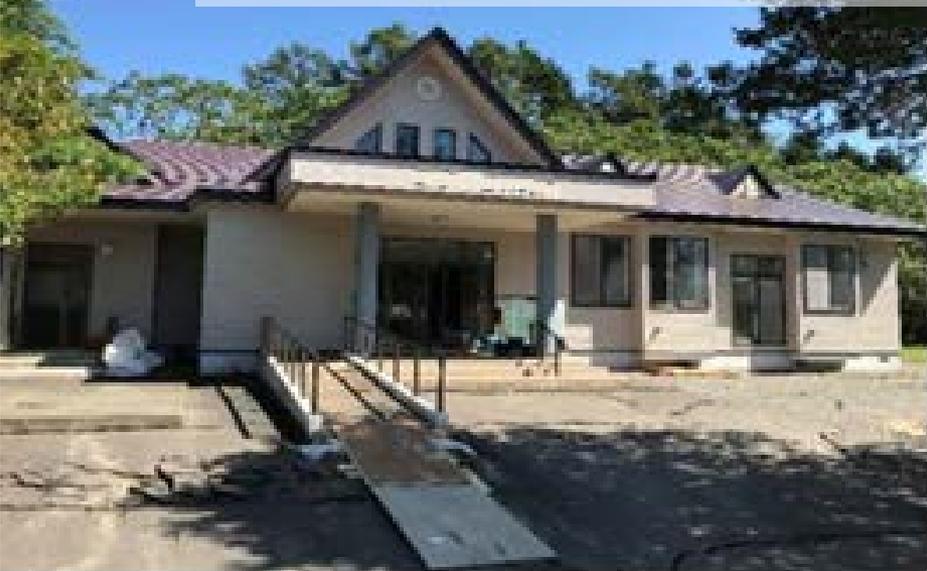
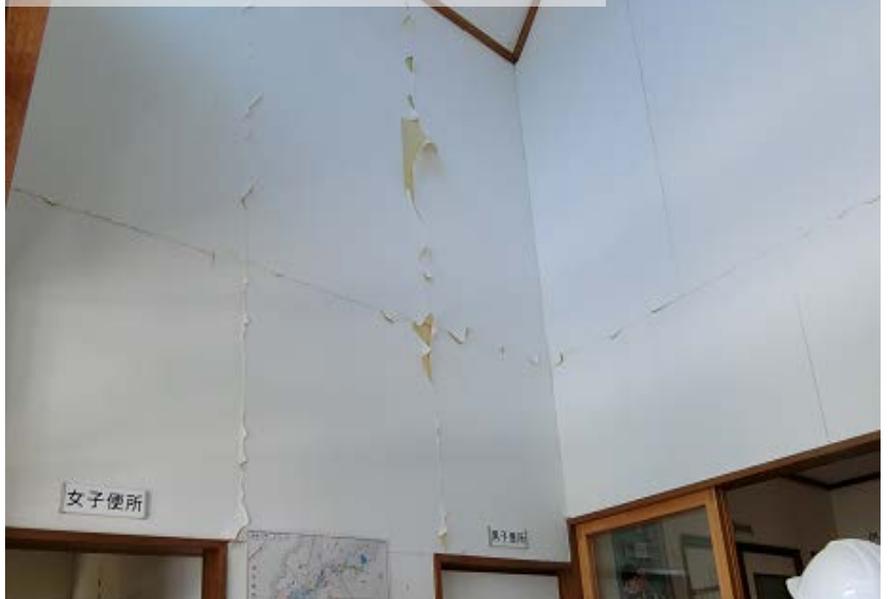
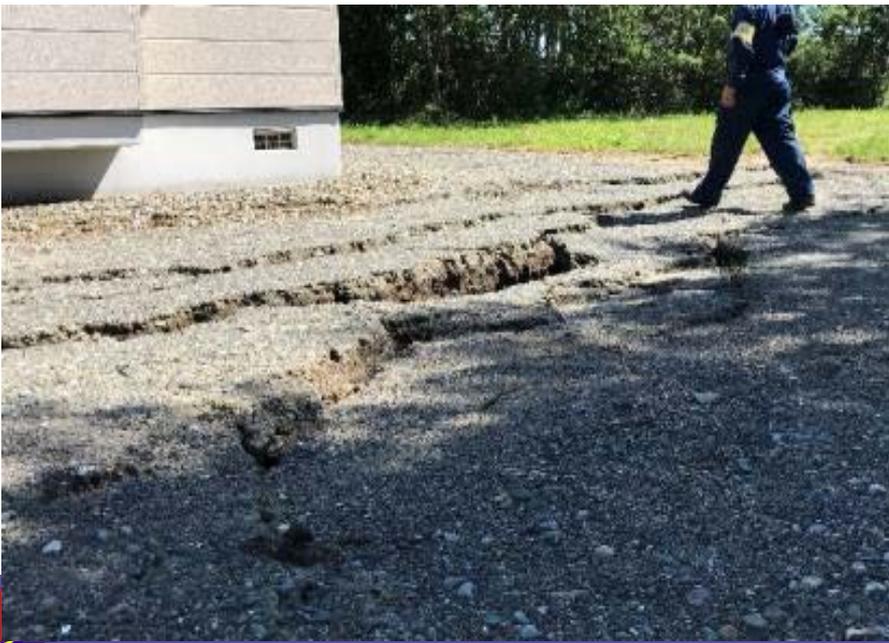
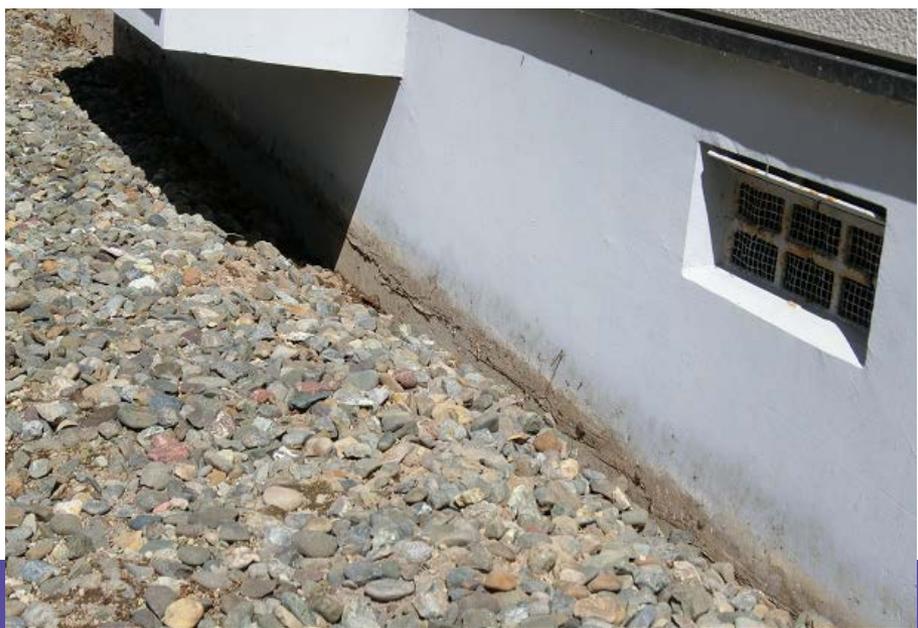
比較的新しい建築物B

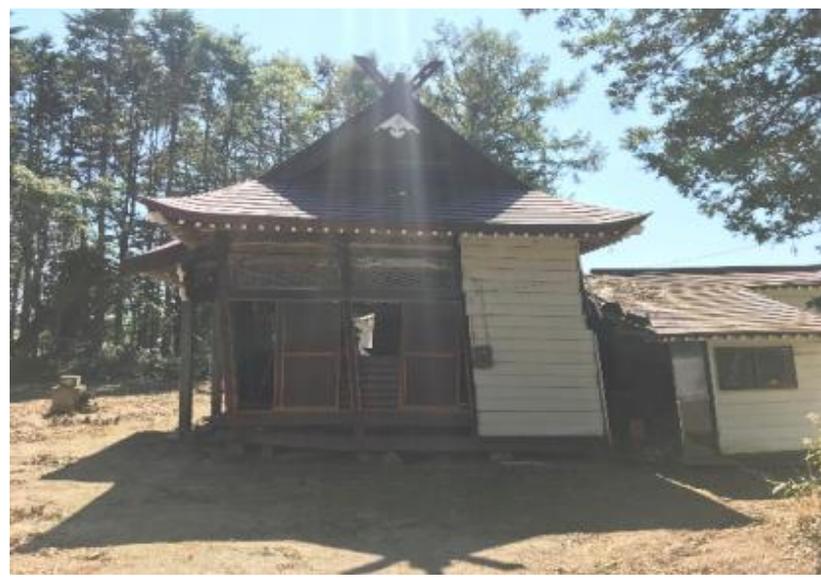
残留変形のある寺社建築C

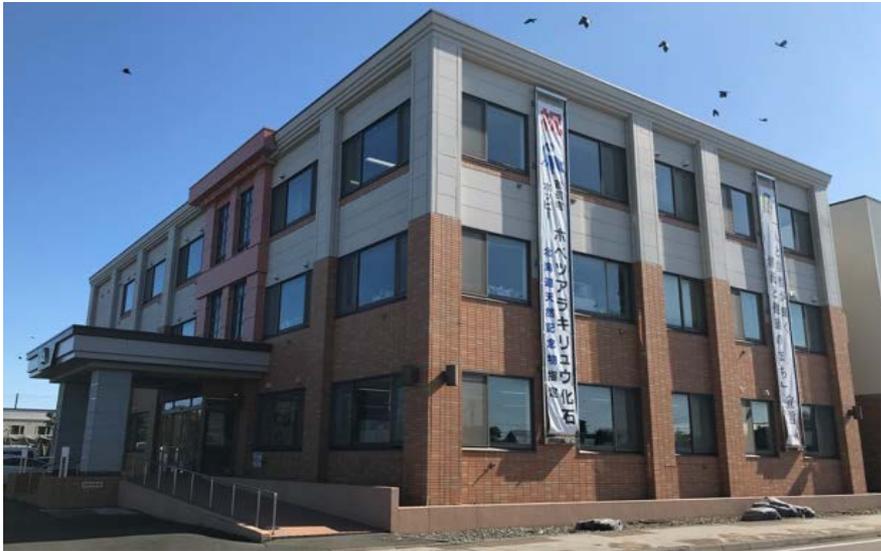
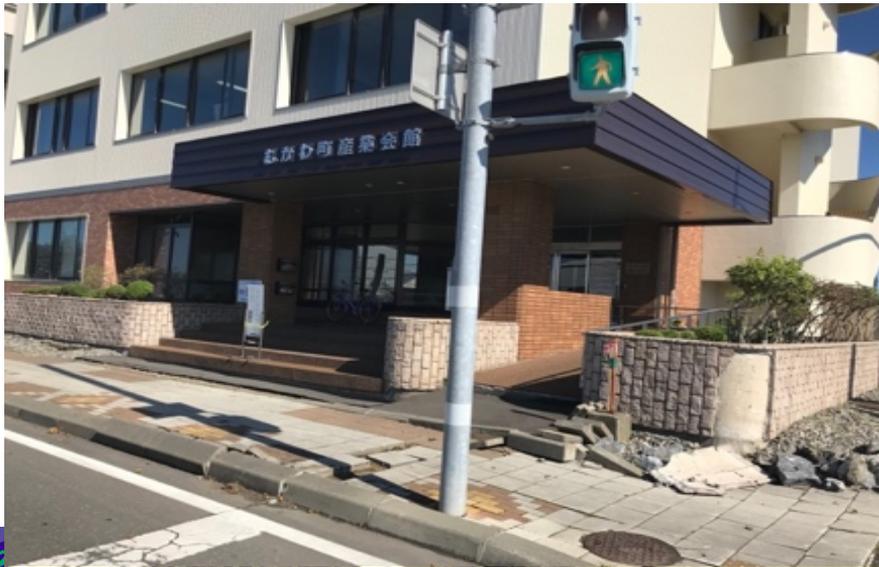
被害が軽微な町役場庁舎等

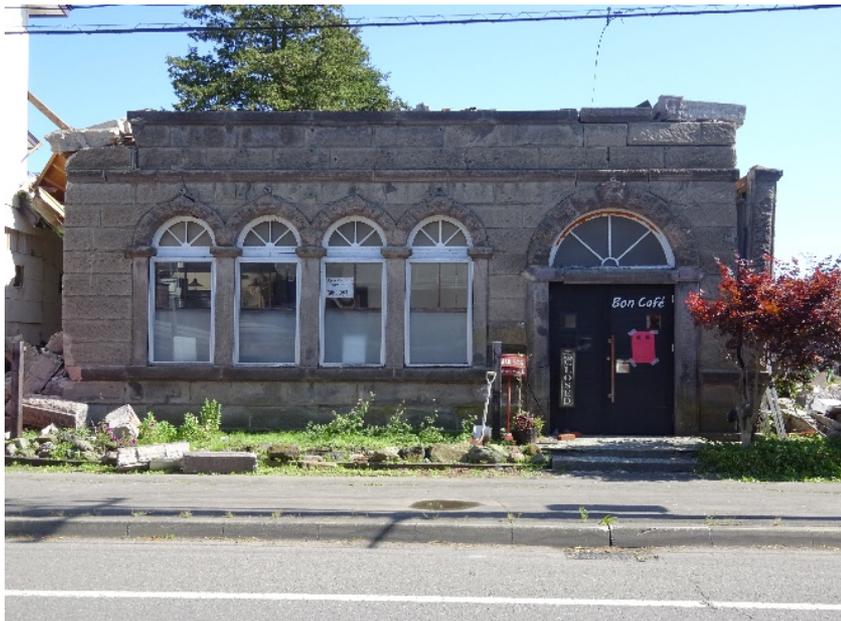
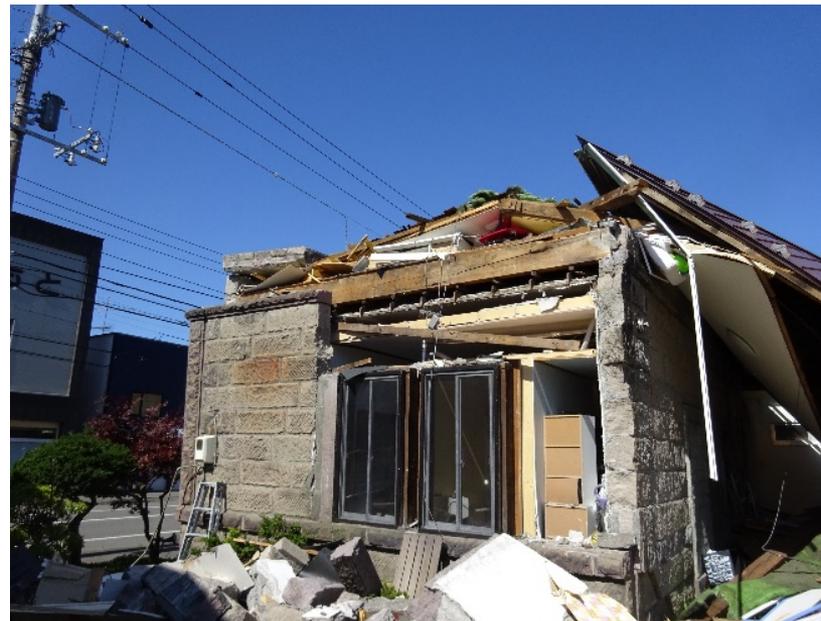
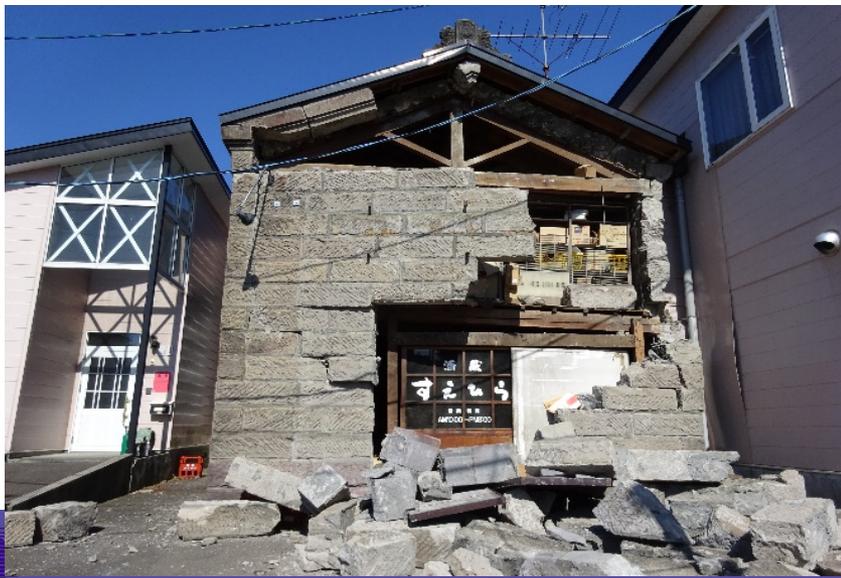
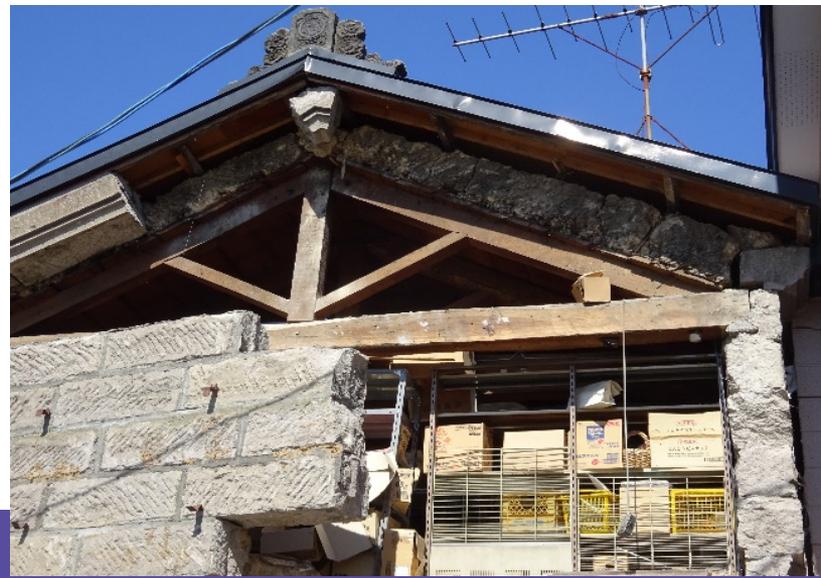
女半町早米入町の組積造の天破

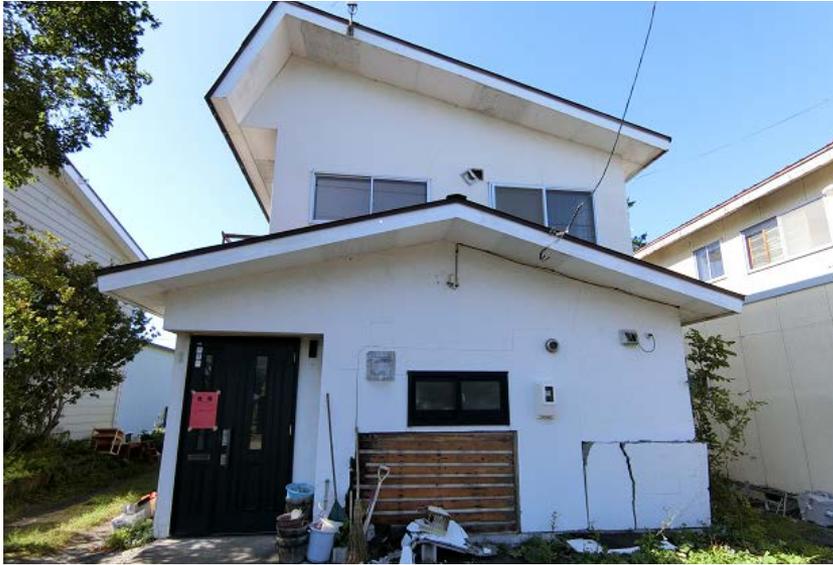
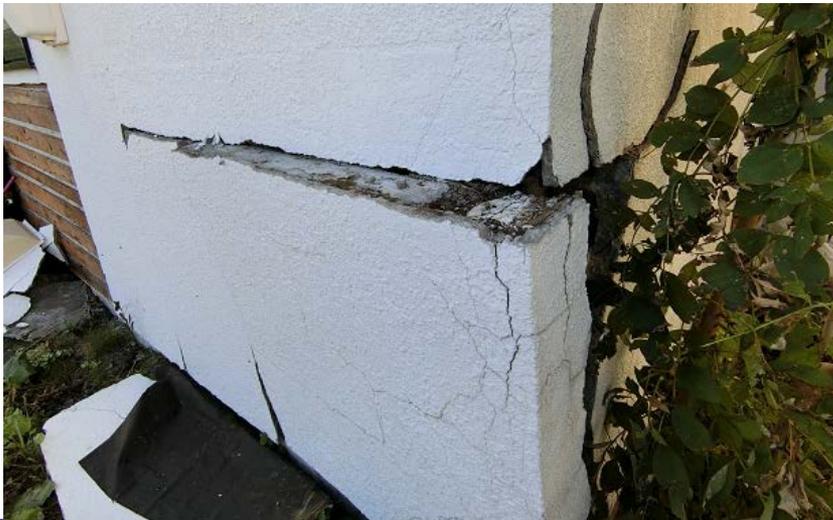
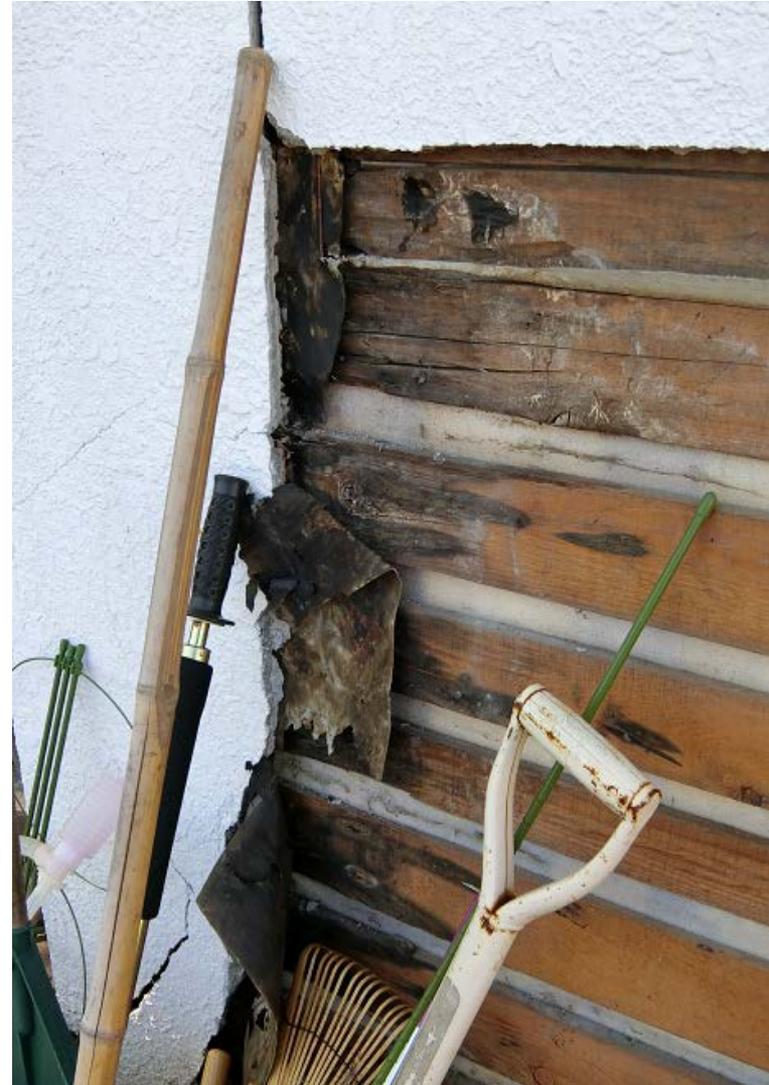
モルタル外壁の破損と下地の腐朽

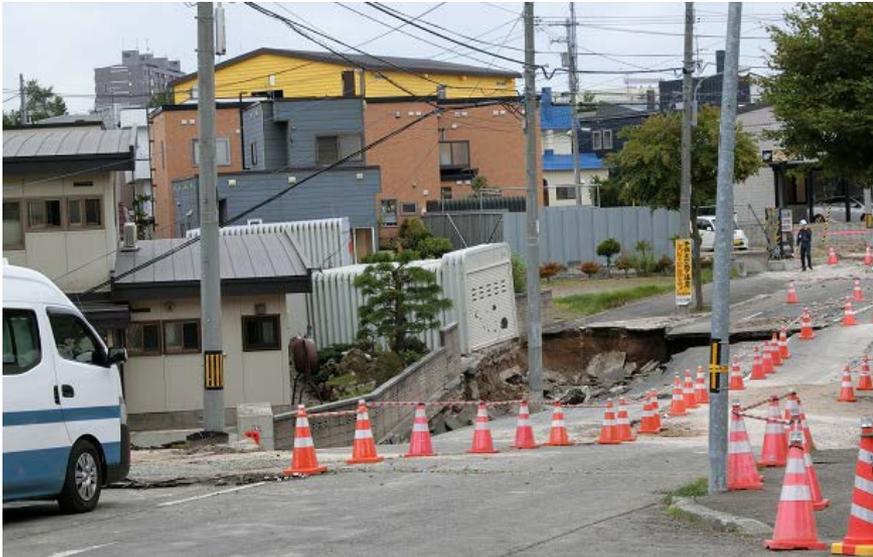
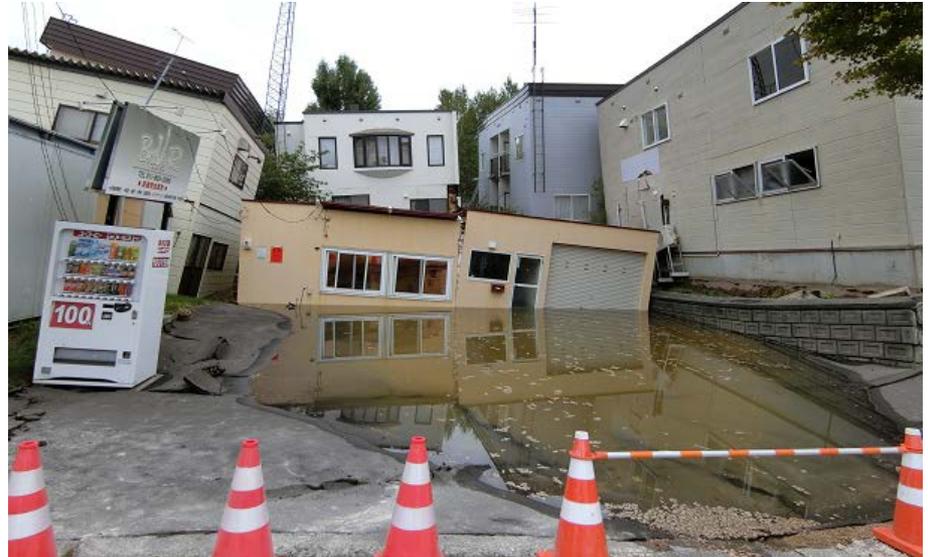
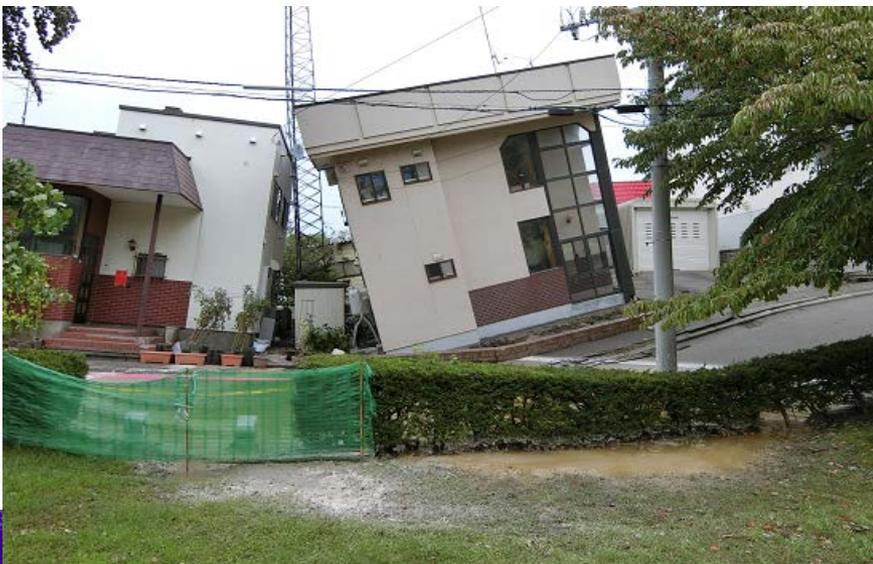
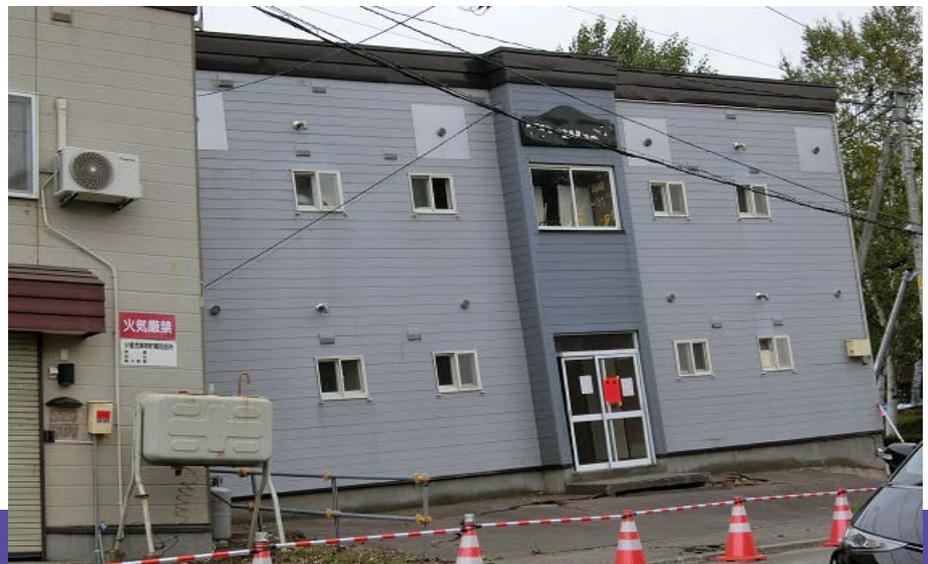
大傾斜、水溜まり等被害状況

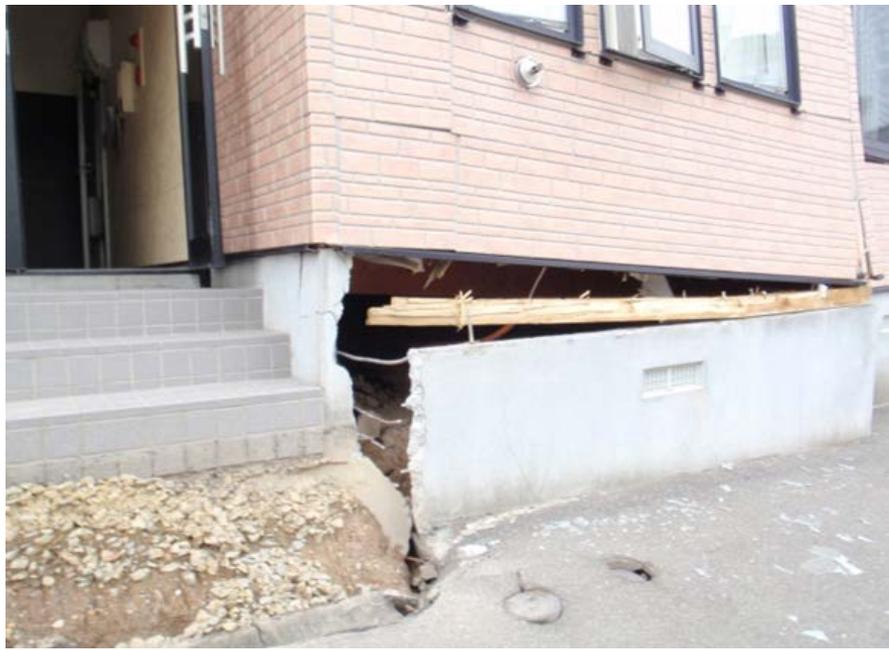
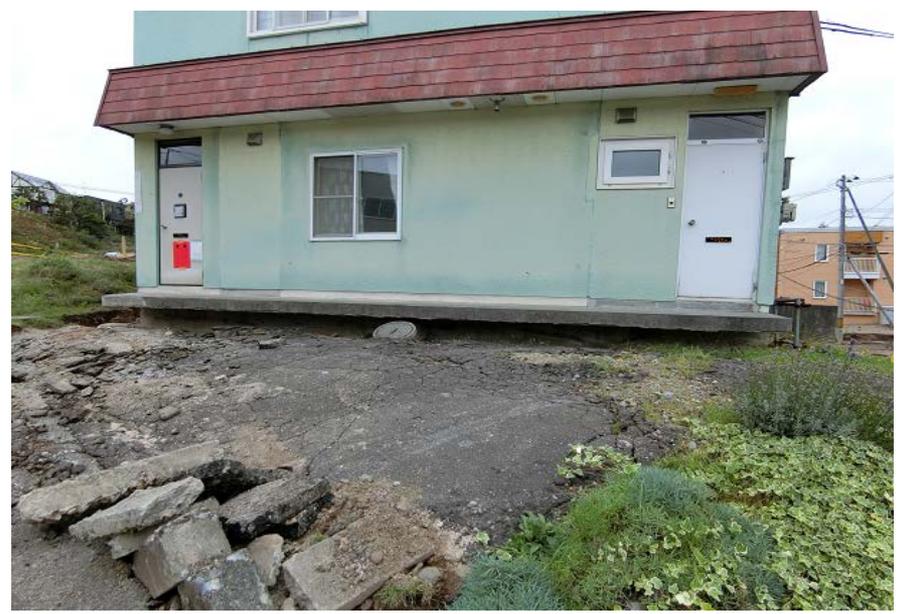
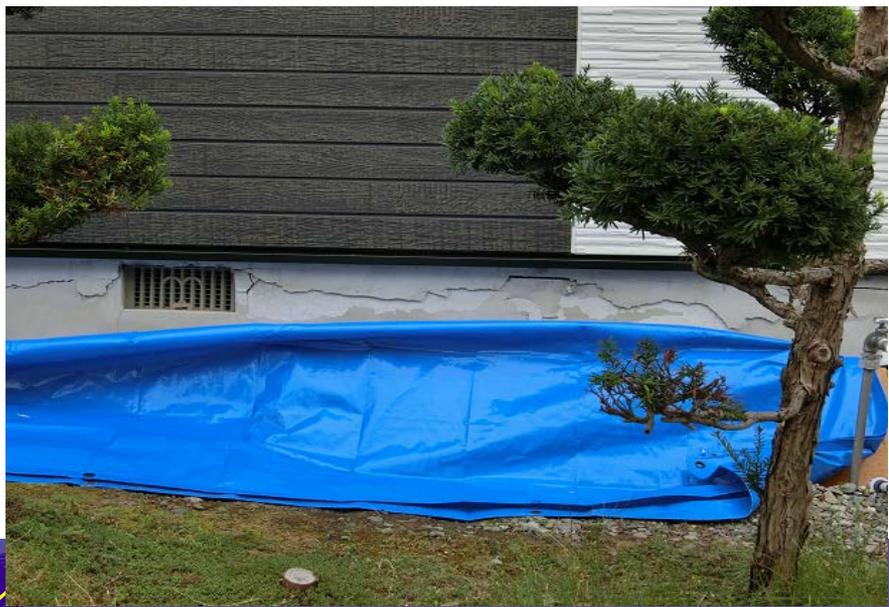
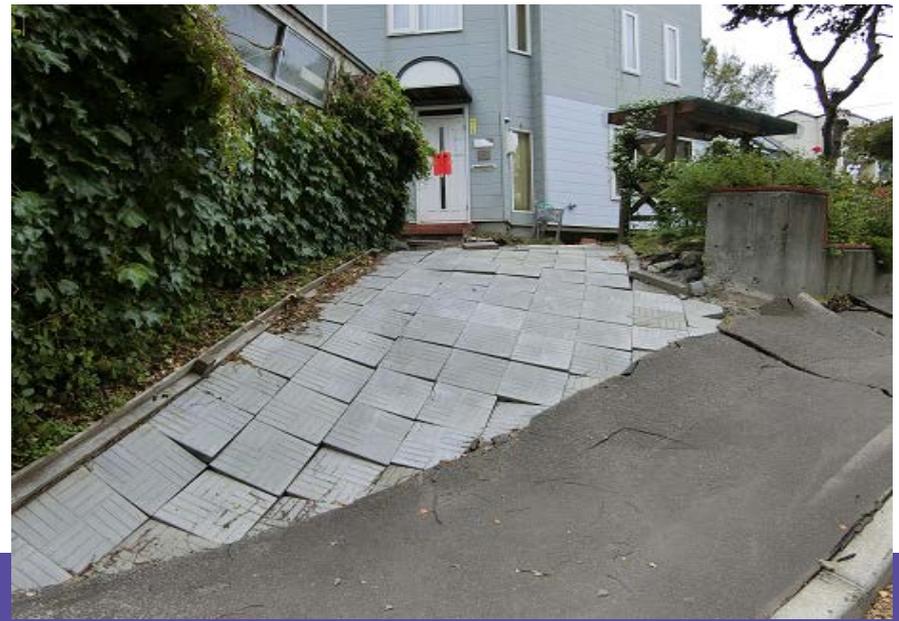
基礎の被害、地盤沈下

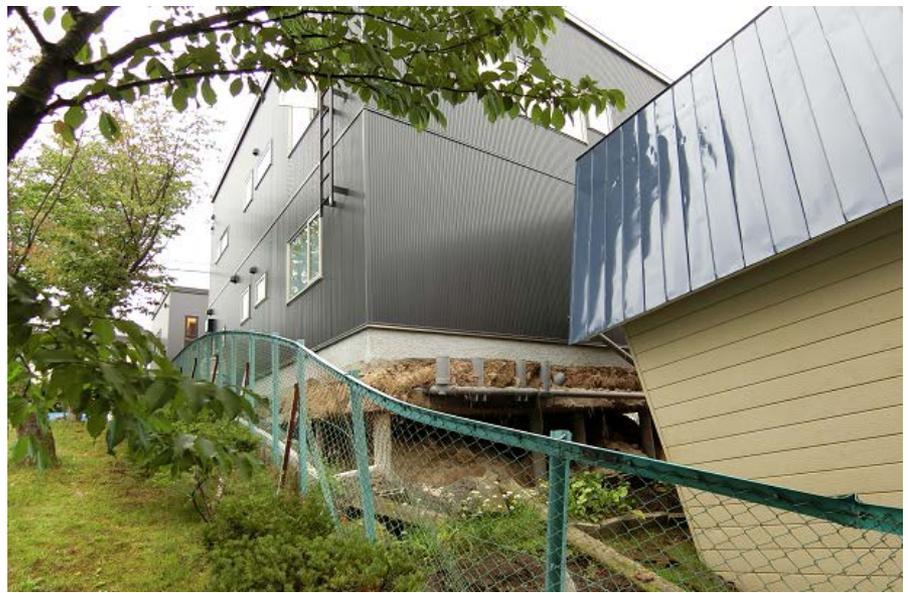
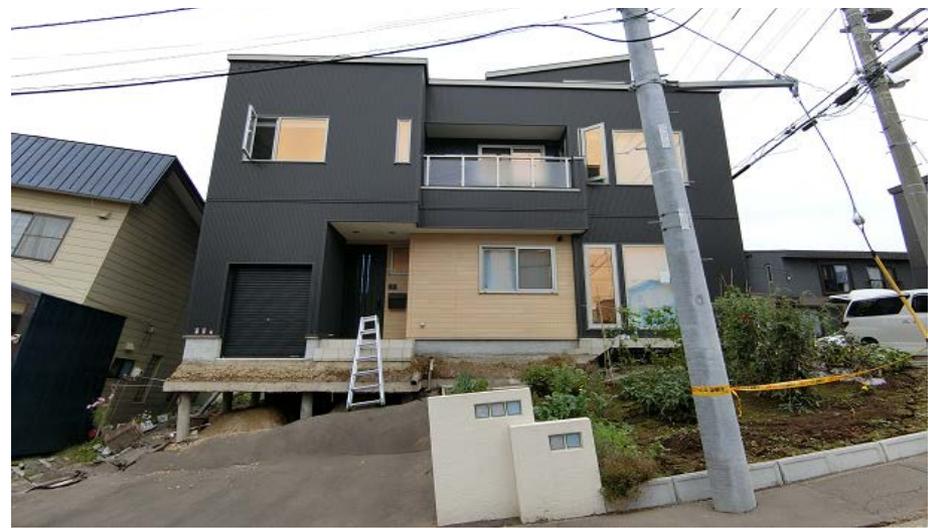
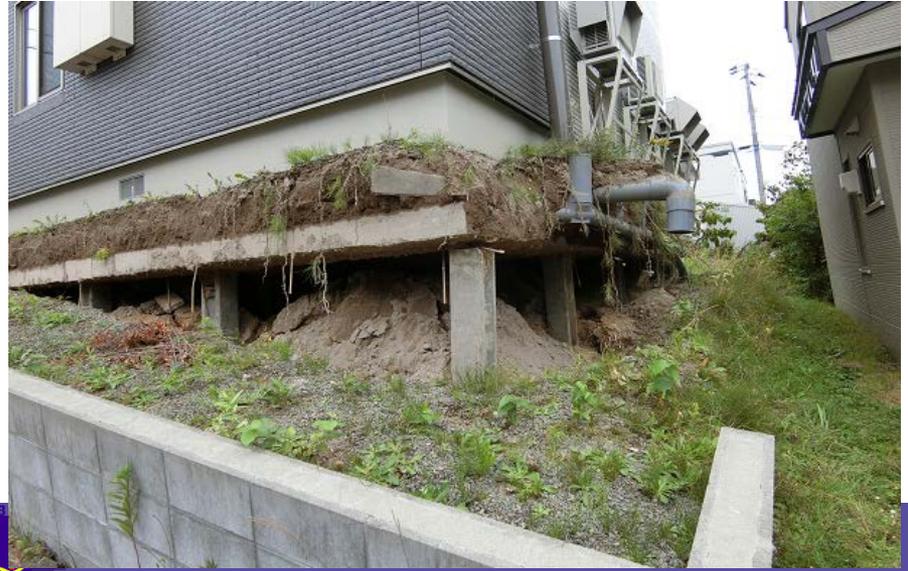
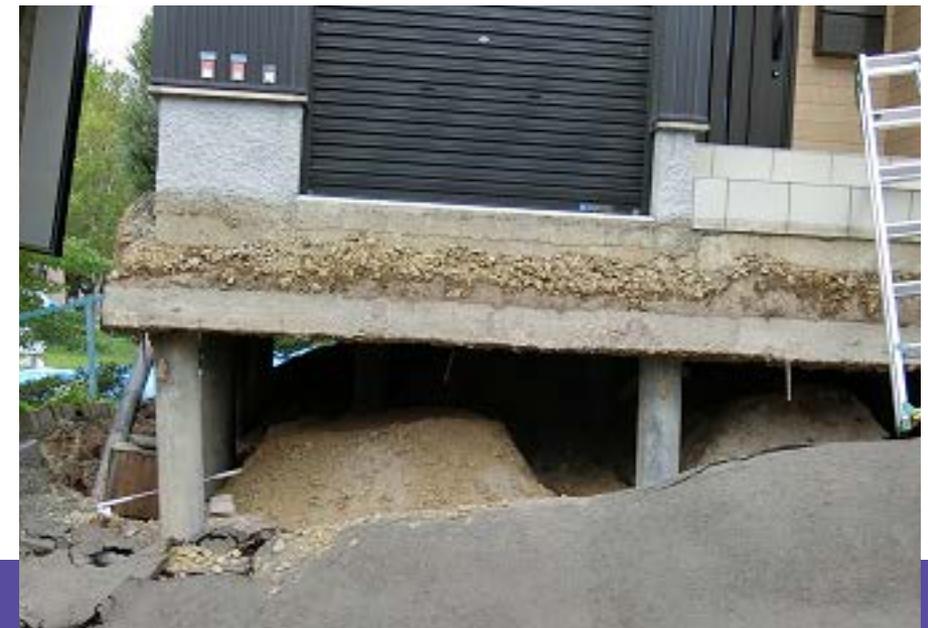
被害が軽微な杭基礎の住宅

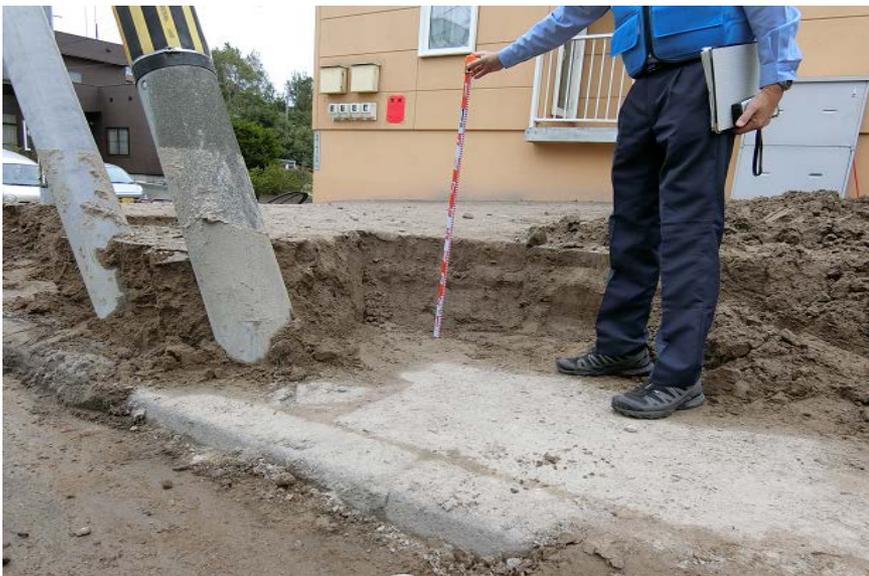
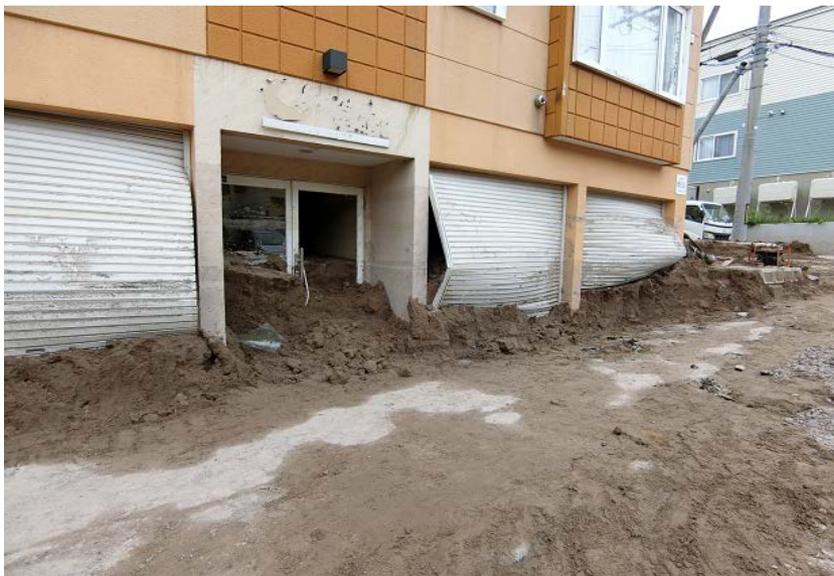
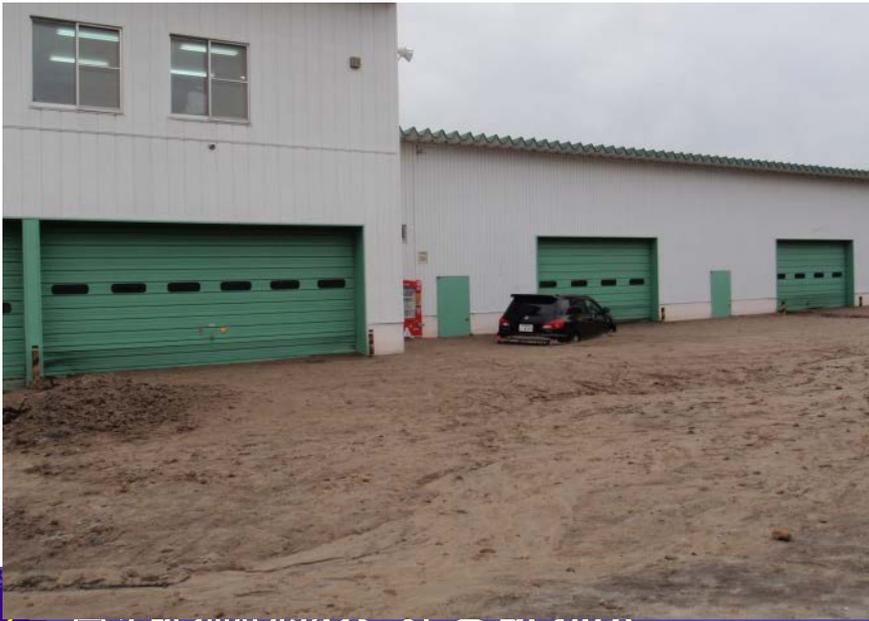
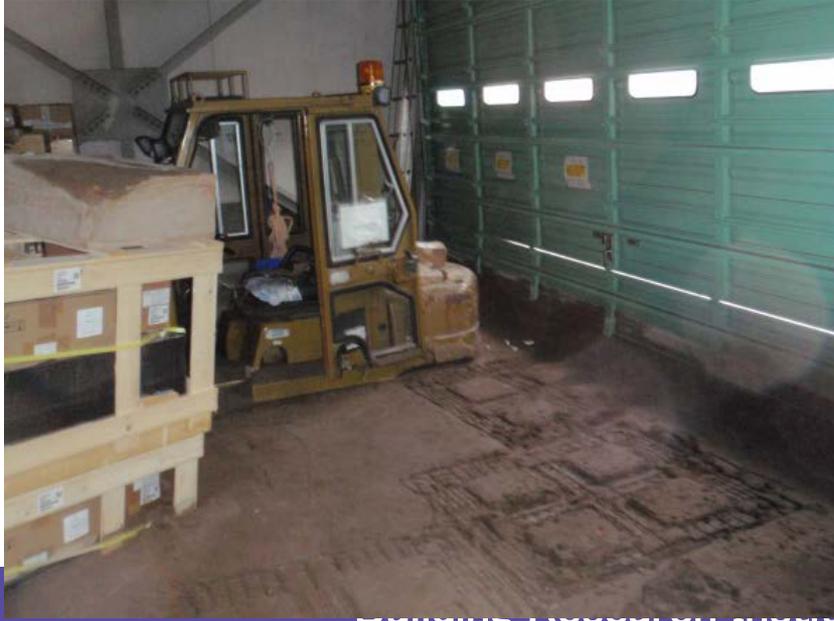
泥田・土砂の堆積・流入

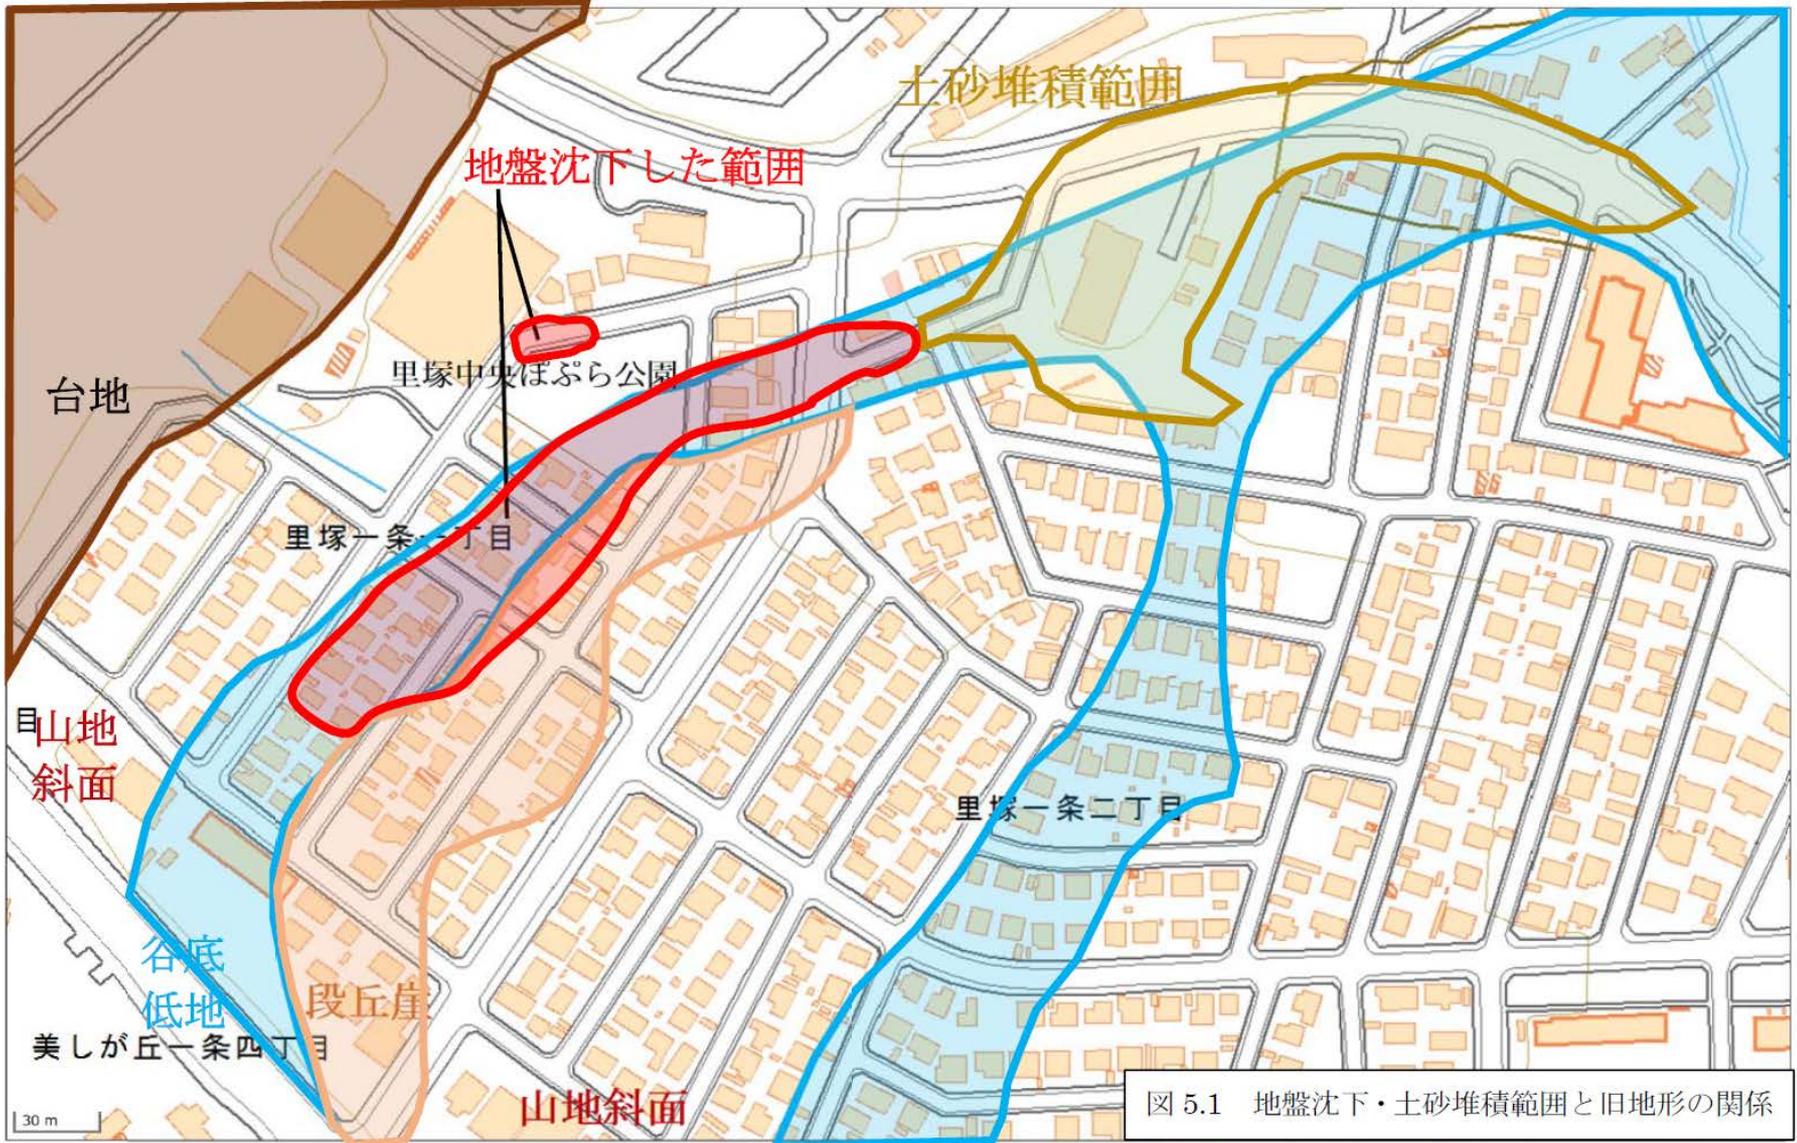
図 5.1 地盤沈下・土砂堆積範囲と旧地形の関係

- 地盤が沈下し、道路・家屋の変状が発生した領域と、土砂が堆積した領域に大きく分かれる。
- 道路・家屋の変状が発生した範囲のうち、特に変状が著しい範囲は帯状に分布し、地盤が1m以上沈下し、大きな沈下・傾斜を生じている住宅が多く確認された。
- 道路の陥没・家屋の地盤の変状が発生した範囲と、旧河道、旧沢筋と思われる範囲が一致している。
- 特に今回道路の陥没・家屋の地盤の変状が発生した範囲は、過去に盛土された谷地形上に位置する。
