令和元年（2019年）台風第15号による建築物の 被害調査報告

構造研究グループ 奥田泰雄・中島昌一・高舘祐貴

材料研究グループ 槌本敬大・山崎義弘

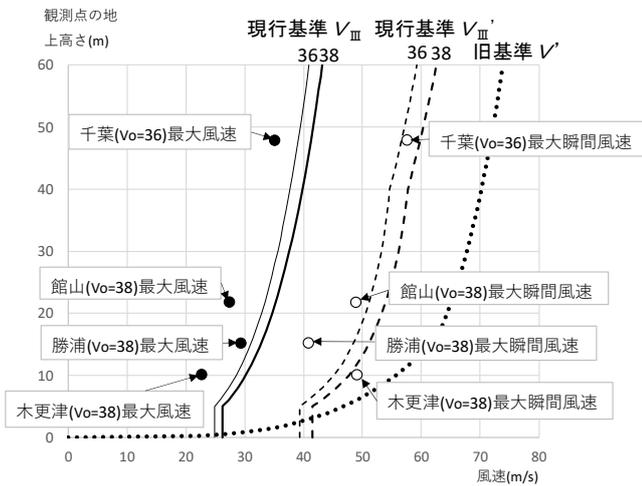
図2 千葉県内の観測値と基準風速換算値との比較

最大風速では風速 V_{III} を超えるものとなっていない。最大瞬間風速も瞬間風速（相当値） V_{III}' と同程度もしくは瞬間風速（相当値） V_{III}' や瞬間風速（旧基準） V' よりも小さい。このように、千葉県内

での観測値は建築基準法令に定める基準風速を上回るものではなかった。

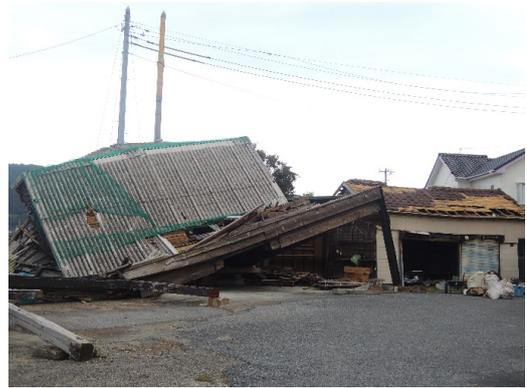
図5 鉄骨造倉庫の倒壊（鋸南町）

倒壊した鉄骨造倉庫（図5）は純ラーメン構造であり、破壊した柱脚部のベースプレートとアンカーボルトは腐食していた。

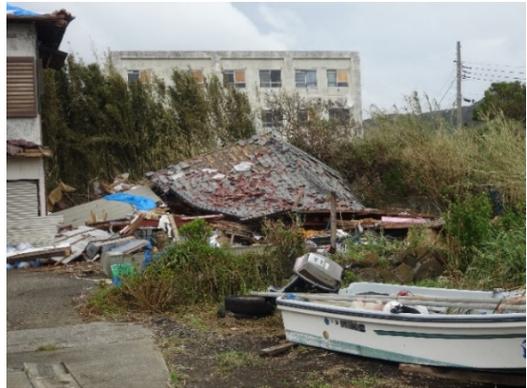
図6 木造倉庫の倒壊（南房総市）

木造倉庫がベシヤンコに倒壊していた。一方、倒壊した木造倉庫の隣にあった木造住家は倒壊することなく、屋根瓦の飛散やシャッターの脱落等だけであった。

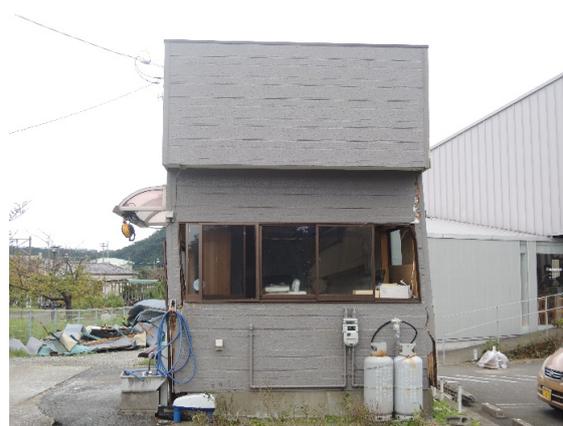
図7 小規模木造圓地区物の残留変形（鋸南町）

小規模木造建築物に残留変形を確認した（図7）。高さ約860mm建具の水平方向のゆがみ約80mmより、約5度の傾きである。

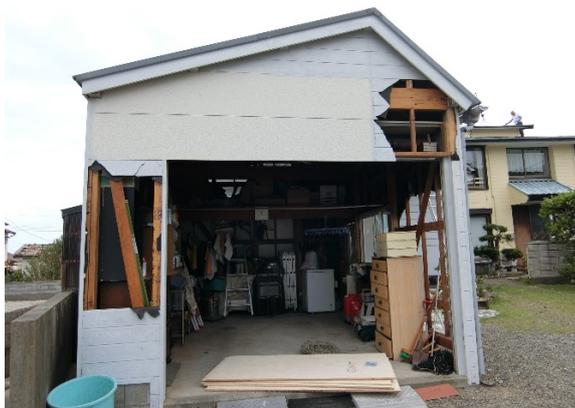
図8 外壁材が脱落した車庫（館山市）

車庫の外壁材が脱落していた（図8）。車庫が南（図8の左側）からの風圧力を受け、耐力壁がせん断変形して筋かいが座屈したとみられる。さらに、掃き出し開口右上部分の外壁材の脱落は、門形のフレームが右側にせん断変形したときに外壁材が座屈破壊したのではないかと想像される。

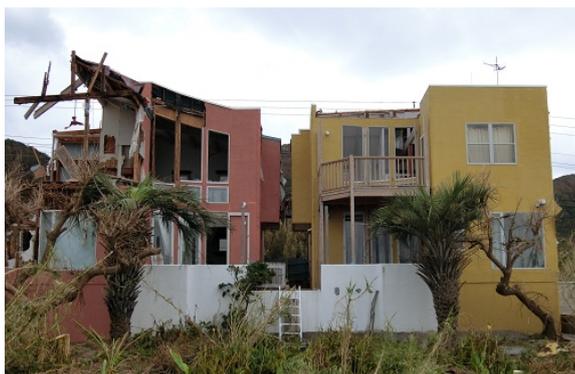
図9 海岸沿いに建つ2棟の木造住宅（館山市）

左側の住宅（橙色の外壁）は屋根が飛散した上、外壁の一部が飛散していた（写真4.3.64）。左側の住宅は右側の住宅より著しい腐朽と蟻害（写真4.3.65）が発生しており、これが被害を拡大させた可能性がある。なお、蟻害を受けた部材（写真4.3.66）を確認すると腐朽した部分ではない箇所に蟻害が生じていたため、イエシロアリによる食害を受けたものと考えられた。

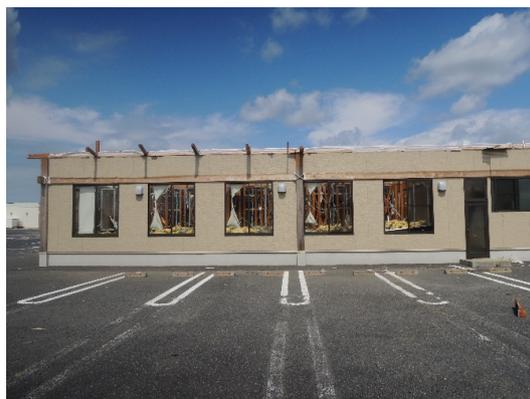
図10 小屋組が飛散した店舗（南房総市）

木造平屋建ての店舗（図10）では、小屋組が広範囲に飛散し、屋内でも天井が落下する等の著しい被害状況であった。小屋組は店舗の北東側に落下していた。屋根材は鋼板製折板であり、短ほぞ部（ほぞ断面30mm×30mm×長さ45mm）を有する小屋束（かすがい打ち）が引き抜けていた。

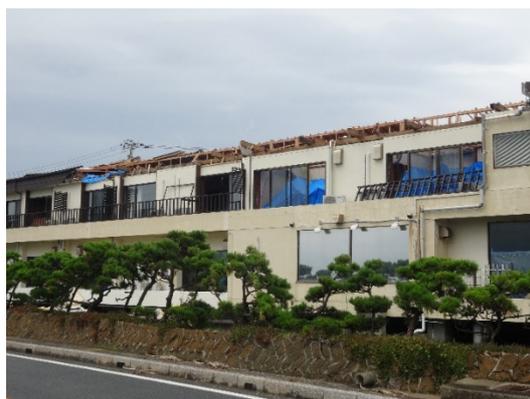
図11 小屋組が飛散した木造宿泊施設（南房総市）

木造宿泊施設は海岸に面しており、図11に示すように低層の木造部分については、窓ガラスが破損し屋根が飛散していた。また、バルコの手すりが倒れていた。

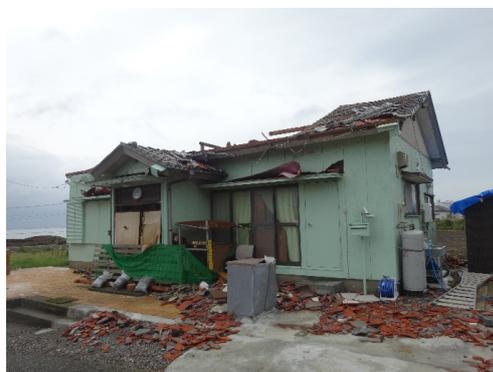
図12 小屋組が飛散した住家（南房総市）

住宅の屋根が小屋組ごと飛散し(図12)、屋根瓦の飛散も見られた。

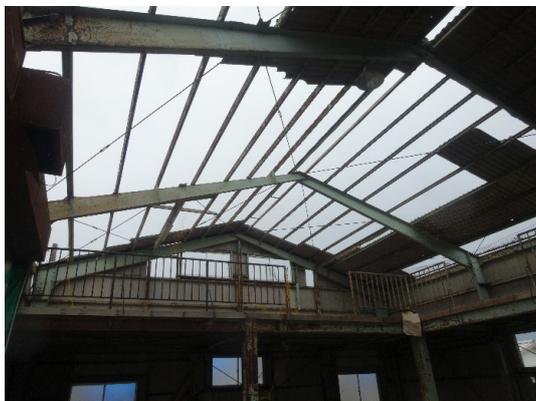
図13 鉄骨造施設の屋根の飛散(南房総市)

鉄骨造平屋建てであり、屋根が飛散していた(図13)が、南西に位置する開口部付近や建物周囲の外壁等の被害は見られなかった。

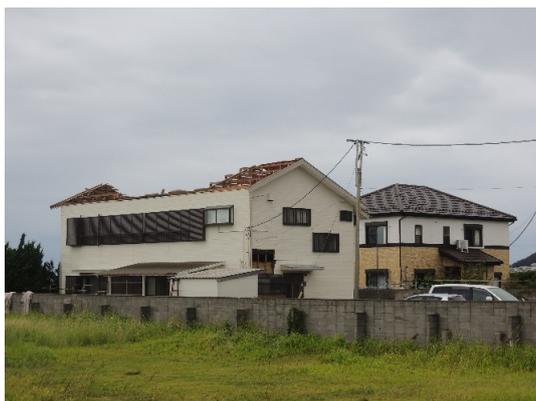
図14 木造住家の屋根の飛散(館山市)

海岸沿いに建つ木造2階建て住宅では、小屋組の大部分が損壊していた(図14)。小屋束が複数本残存しており、小屋束上部のほぞから横架材が抜けた状況が確認できる。一方、図14の被災した住宅の右の比較的新しいと思われる住宅では、屋根の被害は極めて軽微である。

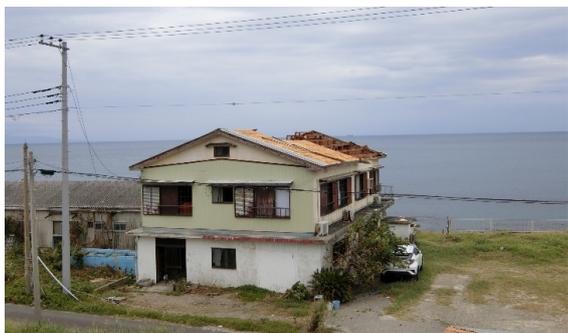
図15 木造住家の屋根の飛散(館山市)

図15に示す海岸沿いの木造住宅は総2階建てであり、屋根の大部分が飛散し、一部的小屋組も損傷していた。この住宅については、最近空き家になっていたとの情報が寄せられた。

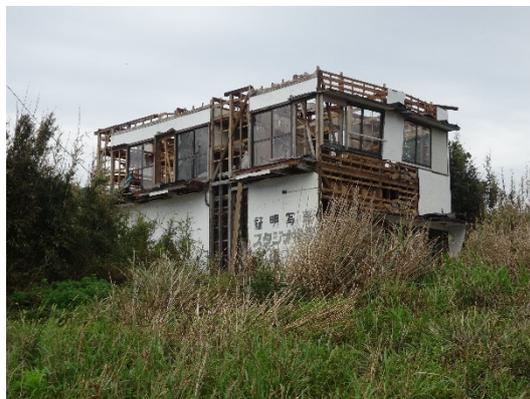
図16 木造住宅の屋根の飛散と外壁の被害(南房総市)

図16の住宅は小屋組の飛散だけでなく、外壁材の脱落などの被害が見られた。

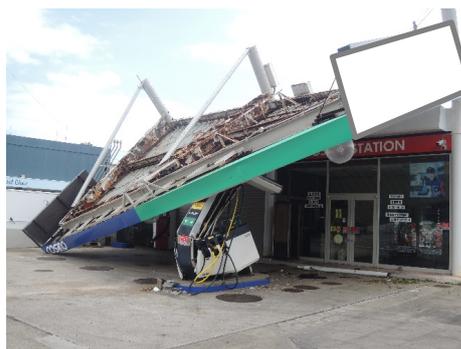
図17 ガソリンスタンドのキャノピーの落下(館山市)

片持ち梁構造のキャノピーを支持する3本の柱が折損し、キャノピー全体が落下していた(図17)。キャノピー上面はさびが進行していた。

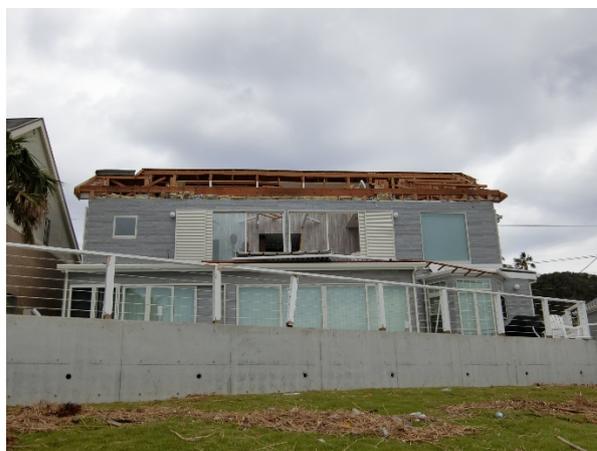
図18 木造住家の屋根の飛散(館山市)

図 18 の屋根の飛散は切妻の片側のみであるが、図 18 の住宅は 2 階の開口部の窓ガラスが破損しており、屋根の裏面に風圧(内圧)が作用したと考えられる。

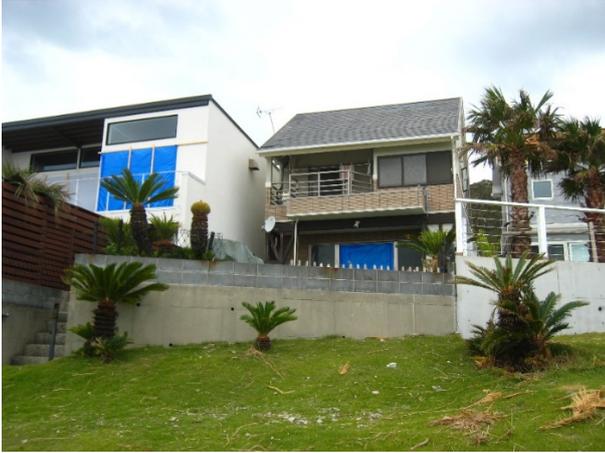
図 19 図 18 の隣家の状況 (館山市)

図 18 の西に隣接する住宅 (図 19) は、1 階の掃き出し窓が割れたものの屋根は飛ばされなかった。1 階の掃き出し開口は雨戸を閉めていたが、風圧力により雨戸が変形し窓ガラスが破損したとのことである。

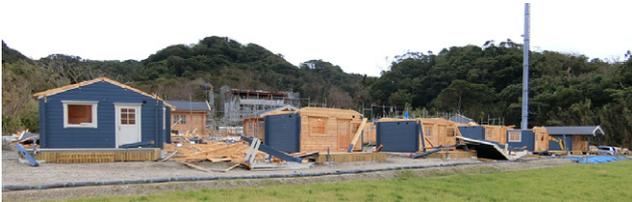
図 20 建築途中の 12 棟のログハウスの被害状況 (館山市)

建築途中のログハウス 12 棟は、前述の宿泊施設 G の西側約 70～80m に位置しており、約 2.5m 程度オーバーハングした屋根が飛散した。完成が近いと思われるログハウスのうち、被害が生じたものと軽微なもの (図 20) があつた。屋根のオーバーハング部分を支持する柱の留め付けは、引き寄せ金物とビスであつた。

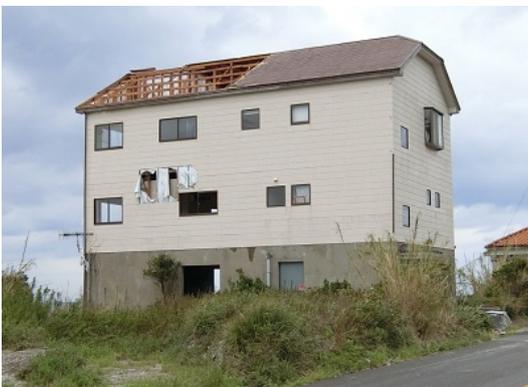
図 21 屋根が飛散した海岸沿いの混構造 3 階建て住宅 (館山市)

海岸沿いに建ち、1 階を RC 造、2～3 階を木造とした混構造の住宅は、屋根が飛散し (図 21)、海側の窓ガラスは割れ、一部の外壁材が外れ、アルミ製の後付けバルコニーが脱落していた。

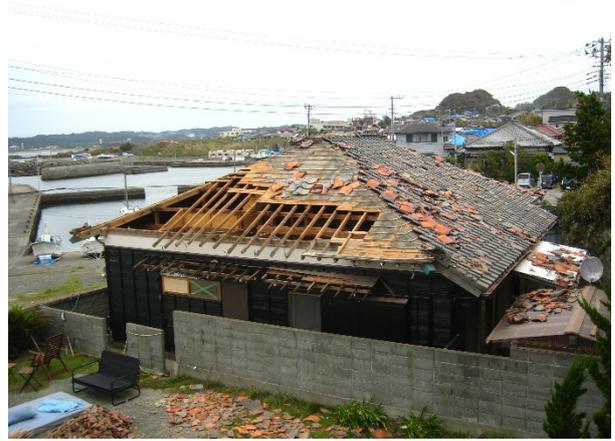
図 22 野地板が飛散した木造住宅 (館山市)

図 22 に示す平屋建ての木造住宅では、屋根の野地板が飛散した。南側のトイレの窓ガラスが割れ、その後屋根が飛散したとのことである。トイレの天井が抜けており、野地板裏面に風圧(内圧)が作用し、屋根面の外圧との合力で屋根が飛散したと考えられる。

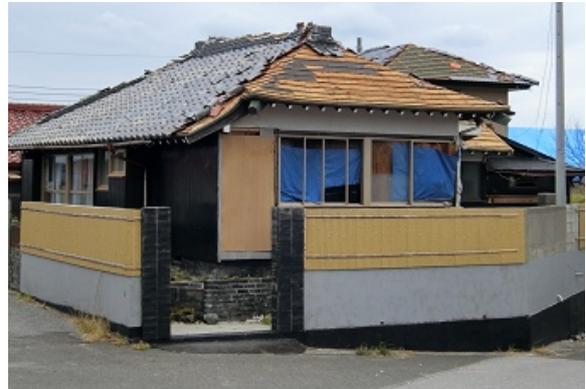
図 23 寄棟の一面の瓦が全面的に落下した例 (館山市)

館山市相浜地区での木造建築物の多くは屋根ふき材に粘土瓦を採用していた。寄棟屋根の一面がほぼ全面的に脱落したもの（図23）、棟瓦のみが脱落したもの（図24）、寄棟における隅棟部の瓦が脱落したもの（図25）、部分的に平瓦が破損したもの（図26）等の様々な被害の様相を呈していた。

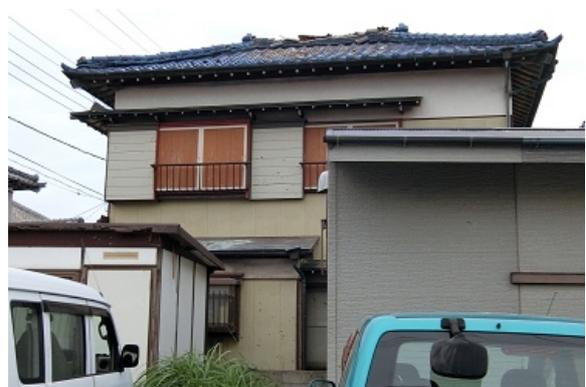
図 24 棟瓦のみが落下した例 (館山市)

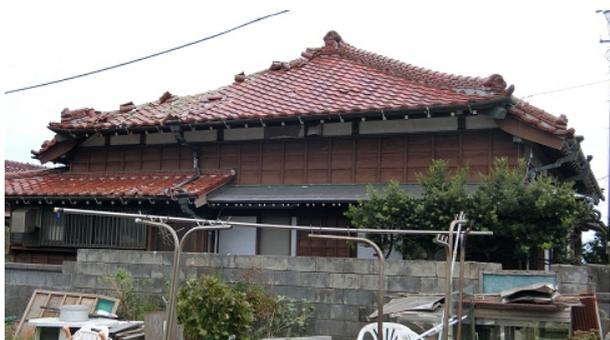
図25 寄棟における隅棟部の瓦の落下（館山市）

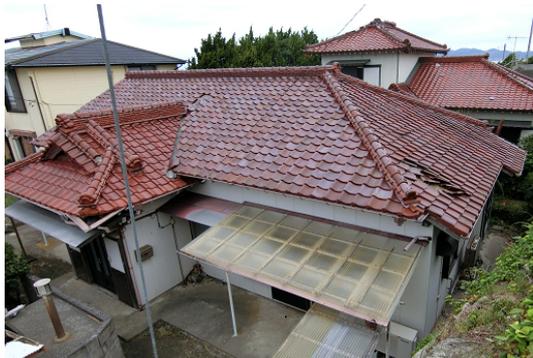
図26 平瓦の部分的なずれ又は破損（館山市）

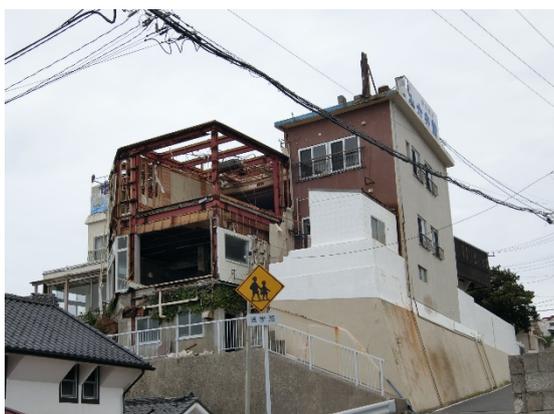
図27 宿泊施設の外壁の脱落状況（館山市）

図27に示す鉄骨造の宿泊施設は傾斜地の中腹に立地しており、まともに受風したであろうと想像される鉄骨造の外壁が大きく脱落していた。

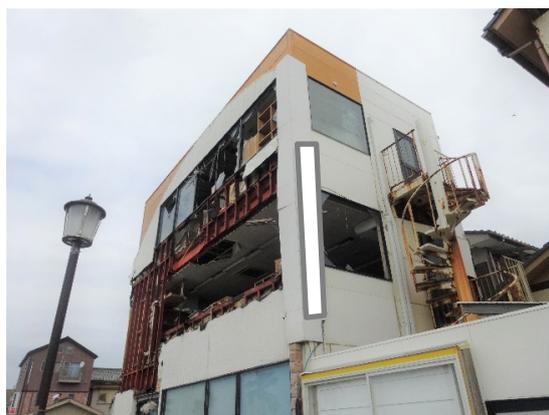
図28 外壁が脱落した店舗（鋸南町）

図28に示す店舗Ⅰは海岸に面した鉄骨造3階建てであり、築約30年とのことである。2～3階部分の外壁と開口部に被害が発生し、開口部の建具が路上に脱落していた。外壁と開口部に被害が生じた結果、2～3階の店舗内に強風と雨水が吹き込み、書類等が散乱している状況であった。腐食が著しく、板厚が減少している鋼製部材を確認した。

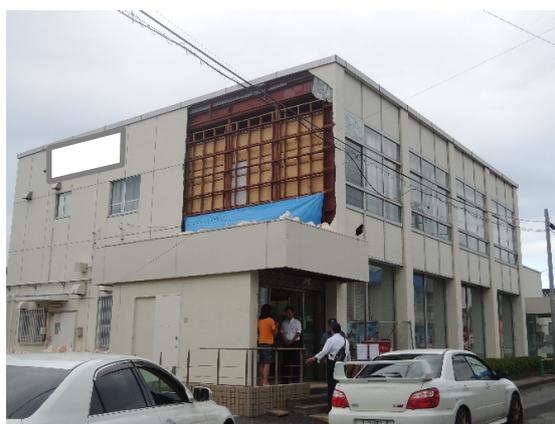
図29 店舗の外壁の脱落（鋸南町）

鉄骨造2階建ての店舗の外壁が脱落しており（図29）、屋内の天井仕上げ材の被害も屋外から確認した。

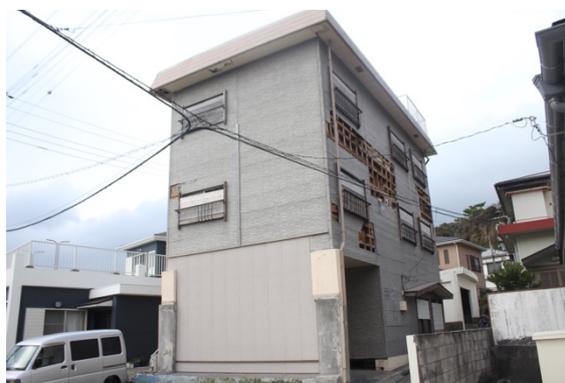
図30 住宅の壁被害（神津島村）

海岸付近に建つ3階建の空き家の鉄骨造の住宅(図30)は、外壁材の飛散によって壁体内部が露出していた。壁体内部の鉄骨構造部材では、潮風による経年的な劣化と思われる腐食が見られ、木製の二次部材には腐朽が見られた。

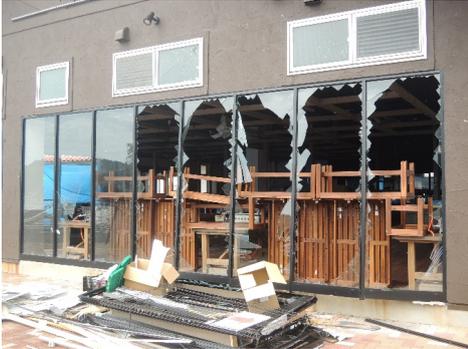
図31 屋外に面する建具の損壊(南房総市)

鉄骨造平屋建て店舗であり、屋外に面する建具が屋外方向に変形してガラスが破損したほか(図31)、腰壁が屋外に転倒していた。屋内の天井仕上げ材の一部が損傷していた。

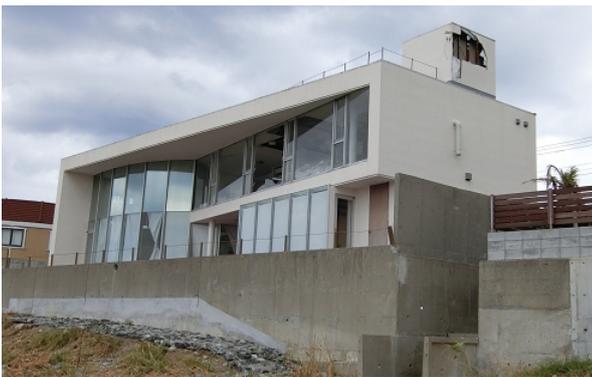
図32 鉄骨造建築物の窓ガラスの破損(館山市)

海岸沿いに建つ鉄骨造の建築物は、道路側から見ると一見無被害のように見えたが、窓越しに内部を見ると天井が脱落しており、海岸側から見ると窓ガラスが破損し(図32)、内部に風が吹き込んだことが分かる。また、塔屋の外壁材が一部脱落している(図32)。

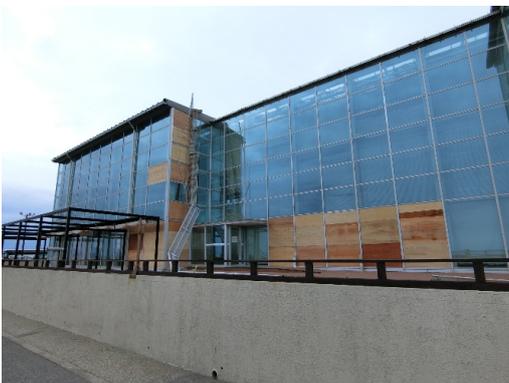
図33 店舗建築物の破損した窓ガラス

鉄骨造の店舗Aは海沿いに位置しており、窓ガラスが、屋根付近から垂れ下がる鋼製の作業用通路が接触したと思われる箇所と海岸に面した1階部分で破損していた(図33)。窓ガラスの1階部分の鉛直方向支持スパンが他の階より長いように見られる。金属製屋根ふき材が飛散し、周囲に散乱していた。

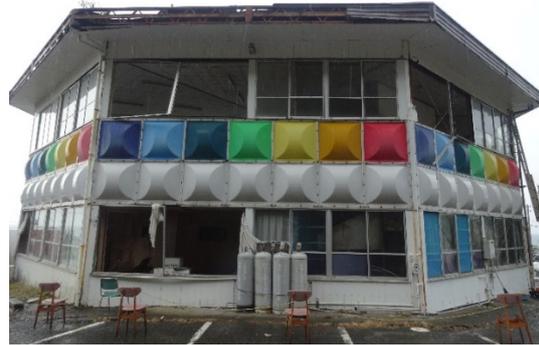
図34 公園施設のサッシ・窓ガラスの被害

図34に示す公園施設では、海側に面した南面の外壁、窓ガラス及びサッシが破損し、軒天井にも被害が生じていた。また、隅角部に位置する装飾用のパネルが砕ごと飛散していた。

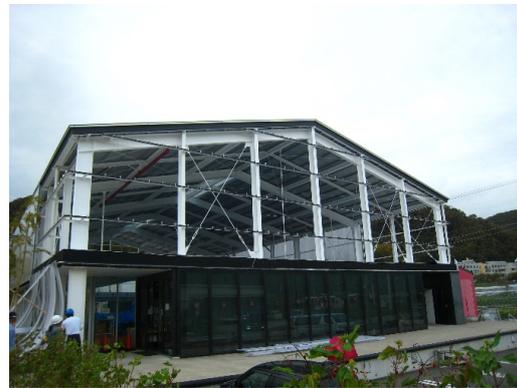
図35 妻面の全外壁材が脱落した店舗(鋸南町)

図35の店舗は、廃校となった小学校の鉄骨造体育館を改装したものである。改装時に取り付けした樹脂製外壁材は、鋼製の胴縁に取付金具を介して設置した仕組みであり、その多くが脱落していた。外壁材の脱落した割合は桁行面よりも妻面のほうが大きく、雨水が室内に侵入していた。

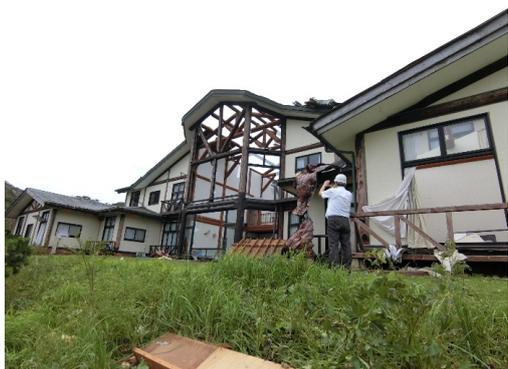
図 36 宿泊施設の窓ガラスの破損と屋根の崩落（館山市）

図 36 に示す宿泊施設は、海岸段丘の上に建つ大規模な低層木造建築物である。大断面円柱状の製材を柱とし、中央にガラスカーテンウォールによる吹き抜け共有スペースが設けられていたが、吹き抜け部分の窓ガラスが破損し、屋根も崩落していた。連続して建つ平屋の宿泊室部分の屋根も飛散していたが、共有スペースを挟んで線対称の位置にも宿泊室部分があるが、その屋根は破壊されていなかった（図 36 の左端）。当該物件の敷地は共有スペースに向かって左奥から右手前に向かって下り傾斜となっており、右側の宿泊室部分は盛り土した敷地の上に建つため、左側のそれに比べてまともに受風したと考えられる。

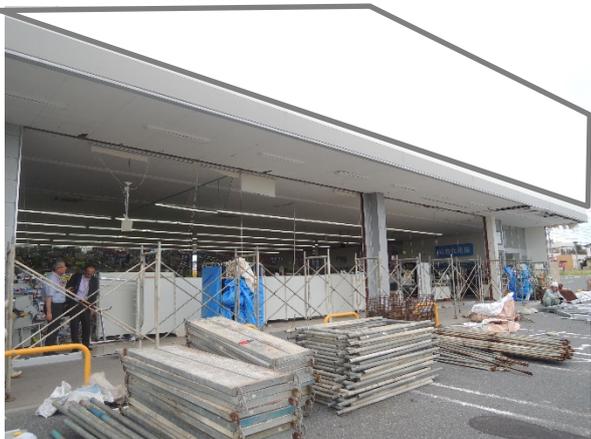
図 37 脱落した建具の応急復旧に向けた準備（館山市）

鉄骨造平屋建ての店舗 J では、屋外に面する建具の脱落被害が発生し、被害調査時には応急復旧の施工準備中であった（図 37）。建具製品は約 2 か月入荷待ちの状況とのことである。建具は鋼製支持部材（縦枠材）と約 400mm 間隔で接合されていた。接合部の損傷状況としては、金具からの外れ、鉄筋—金具間の溶接部破損、鉄筋—鋼製支持部材間の溶接部破損を確認した。

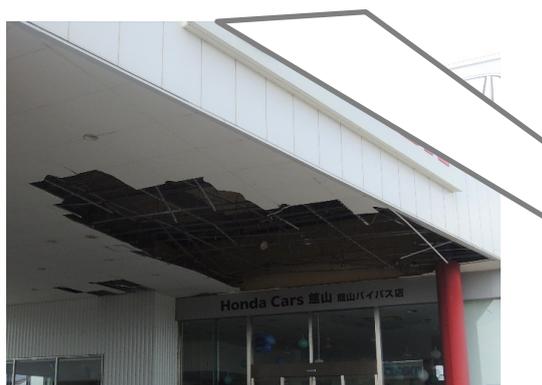
図 38 店舗の軒天井の被害（館山市）

鉄骨造店舗はであり、エントランス直上にある軒天井の仕上げ材が、広い範囲で脱落していた（図 38）。

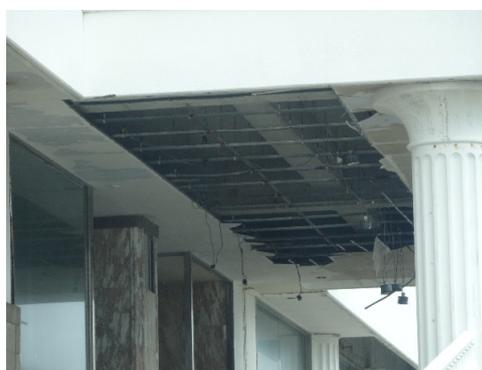
図 39 宿泊施設のエントランス部の軒天井の被害（南房総市）

宿泊施設のエントランスの軒天井が風によって広範囲にわたって破損・脱落していた（図 39）。また、最上階の軒天井は隅角に近い位置で破損していた。

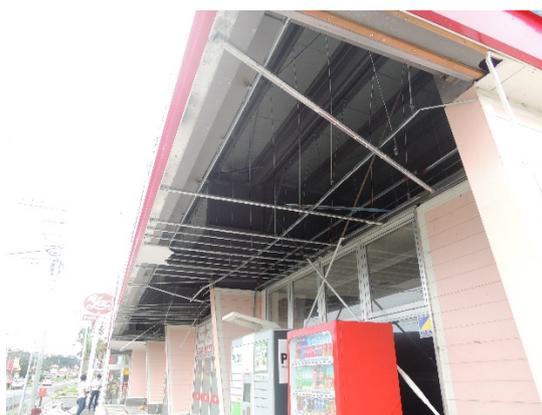
図 40 鉄骨造平屋建ての店舗の軒天井の被害（鋸南町）

鉄骨造平屋建ての店舗 B では、軒天井の仕上げ材や外壁材が脱落又は飛散していた（図 40）
