建築物の強風被害軽減に向けた建築研究所の取組み

構造研究グループ 奥田泰雄

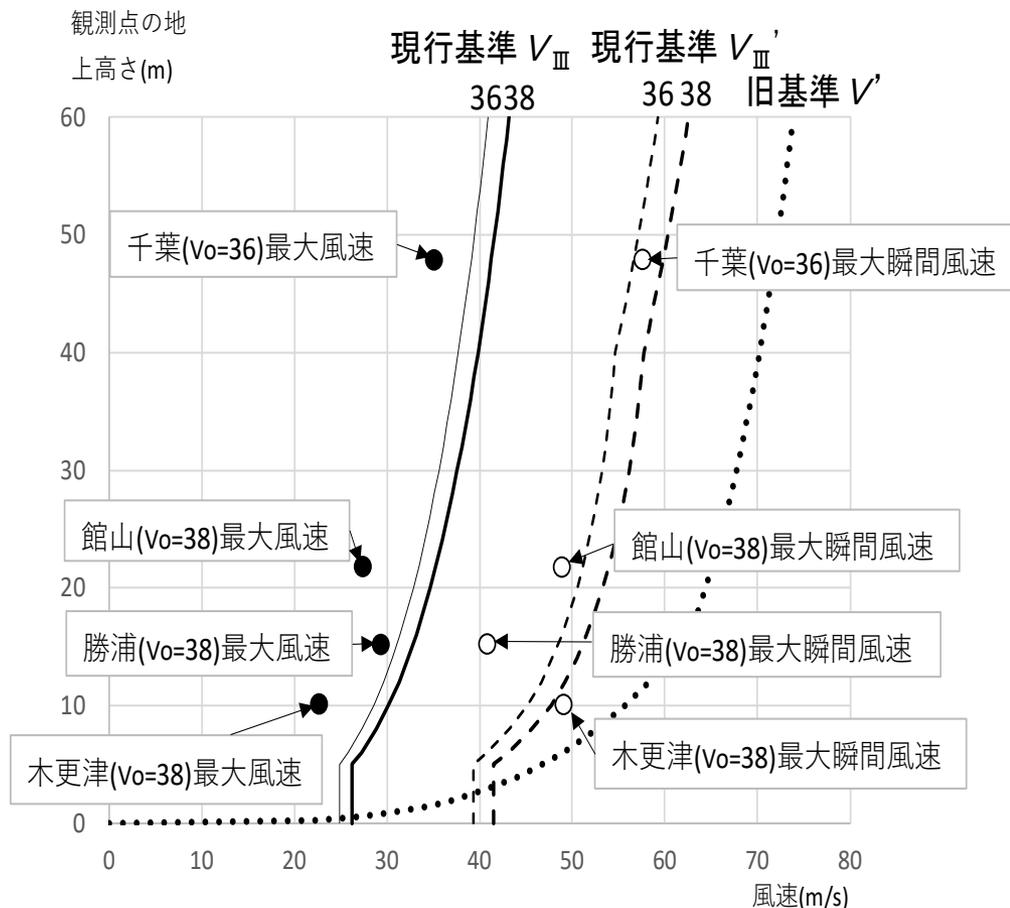
図1 令和元年房総半島台風観測値と基準風速換算値との比較

気象官署やアメダスで観測された最大風速や最大瞬間風速と建築基準法令で定めている基準風速 V_0 の換算値との比較を行う。現行の**建築基準法で定める風圧力を超過するような強風が発生したかどうか**の判断にも利用している。

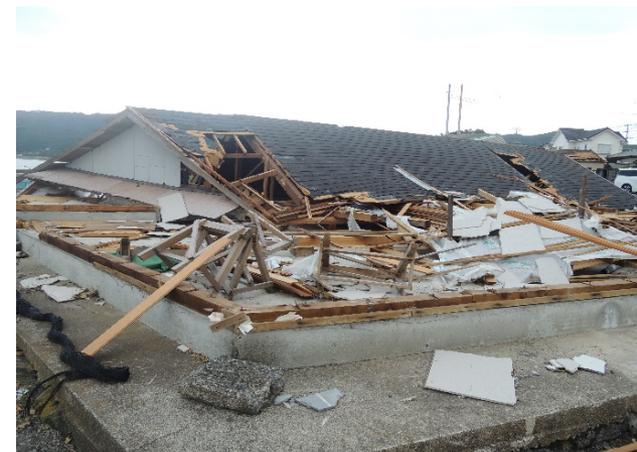
図3木造倉庫の倒壊(鋸南町)

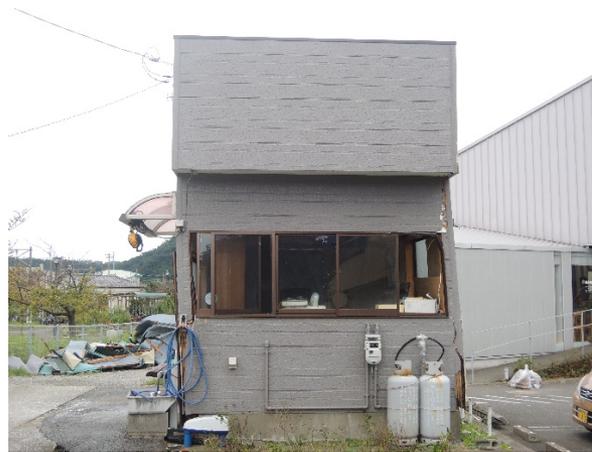
図4小規模木造建築物の残留変形

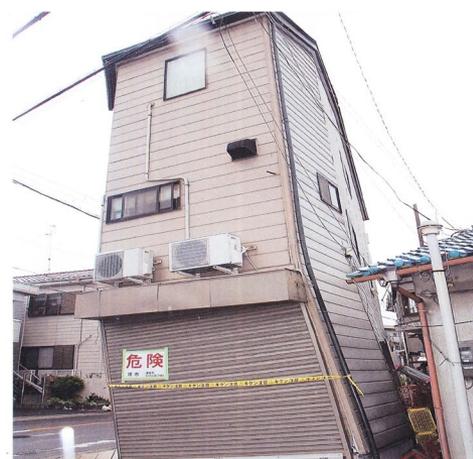
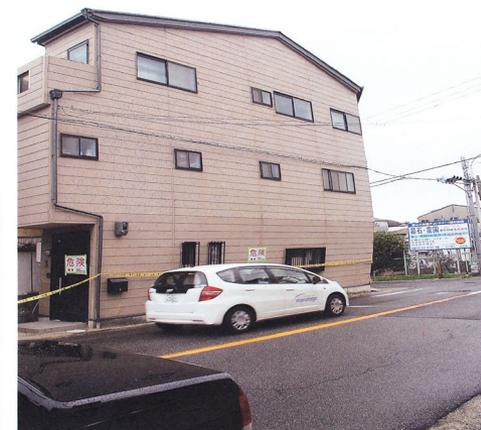
平成30年台風第21号では非常に扁平な平面をもつ混構造の住家が大きく傾斜するなど、倉庫や車庫などの非住家の倒壊被害も含め、木造建築物などの構造躯体の被害が報告されることが増えてきた。

大きく傾斜した混構造の住家 (平成30年台風第21号 日経ホームビルダー 2018.11月号)

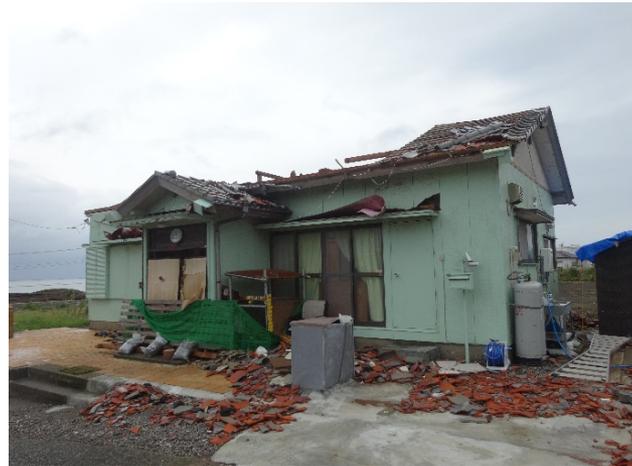
窓ガラスの破損による内圧上昇が屋根の破壊・飛散に繋がる事例。

図5 小屋組が飛散した住家

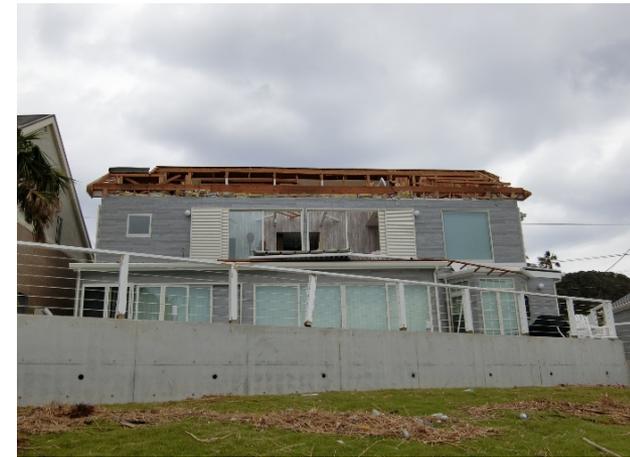
図6 木造住家の屋根の飛散

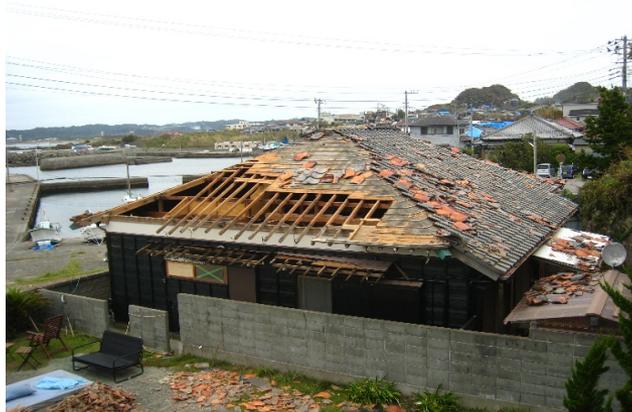
図7 野地板が飛散した木造住宅

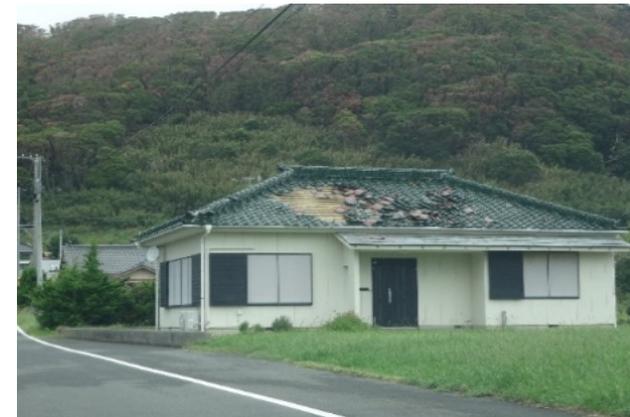
瓦屋根の被害が多い

図8 屋根平部の屋根瓦の飛散

→令和2年12月に昭和46年建設省告示第109号を改正(国交省)

→瓦ガイドライン改訂(国総研調査研究)

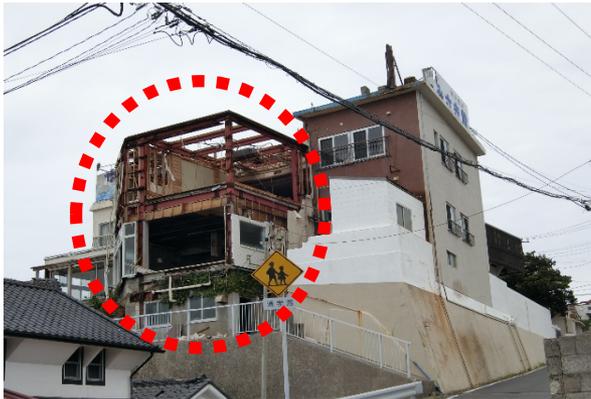
図9 宿泊施設の外壁の脱落状況

住家などの所謂四号建築物は構造計算が義務付けられていないため、住家の外壁などの外装材の耐風設計もなされていない場合が多いと考えられる。一般部よりも隅角部の風圧力が大きくなることを考慮した外壁の適切な緊結が必要である。

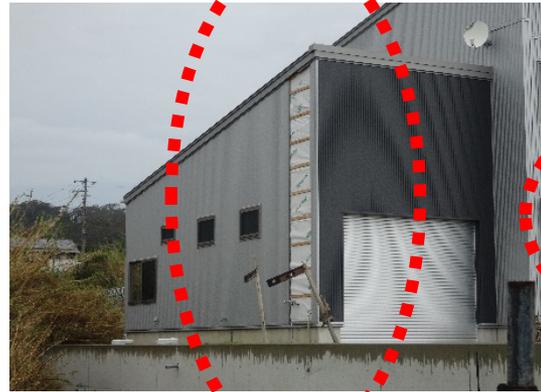
図10 住家の外壁の剥離

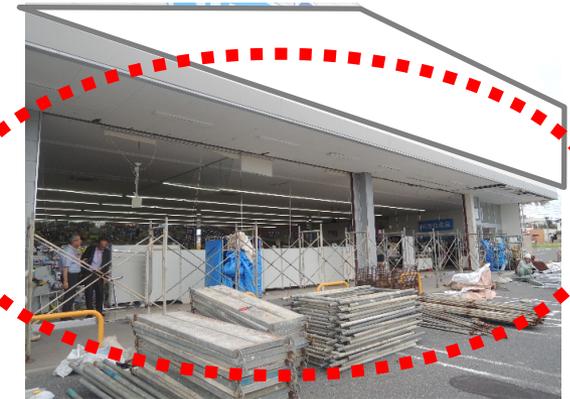
図11 脱落した建具の応急復旧

1階のサッシが外れ倒壊する事例(図11)は平成30年台風第21号でも鉄骨造の店舗に数例確認され、最近被害事例が増えてきている。

→フロントサッシの緊結部の構造試験(国総研調査研究)
