2003.10.14

2003 年十勝沖地震における空港ターミナルビル等の天井の被害に関する現地調査報告

国土交通省 国土技術政策総合研究所

独立行政法人 建築研究所

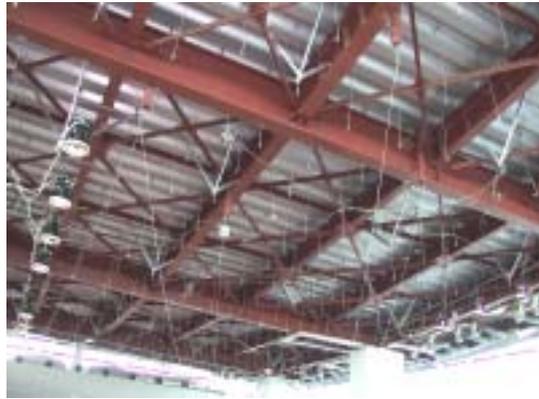
調査時点では、余震による落下を防ぐため、天井は西側の一段高くなった天井部分を除き、吊りボルト及びブレースを残して、全て撤去されていた。また、撤去された天井材も含めて落下物はすべて処分済みであった。

調査当日の屋根見上げ（仕上材を除去した後）

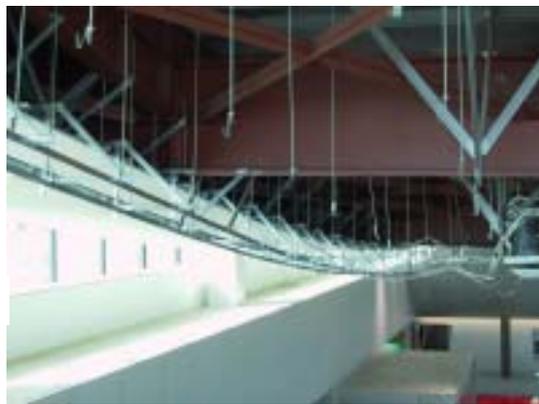
西側の折上げ部分

（南北方向には下に凸の曲面として設計されている。）

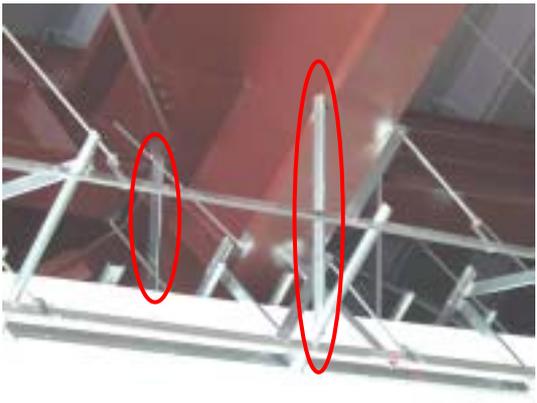
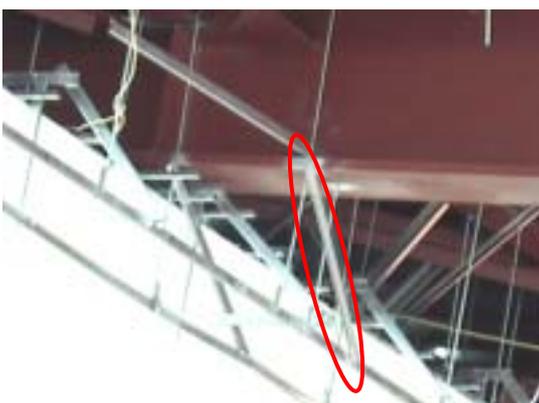
天井の西端部で天井高さが一段高い部分の天井と S 造角形断面柱とは、直（じか）に接していてクリアランスは全くなかった。この取り合い部分では、天井材に局所的な軽微な損傷が見られた。天井高さが一段高い部分では、3.6m×4.4m グリッドで配置されたブレース以外にも補剛のためと思われるブレースが各所に配置されており、天井の水平方向振動に対する剛性が非常に高かったと考えられる。また、天井高さが急変する折上げ部分では、補強用振れ止めが多数設置されていた。

西側の折上げ部分の補剛材

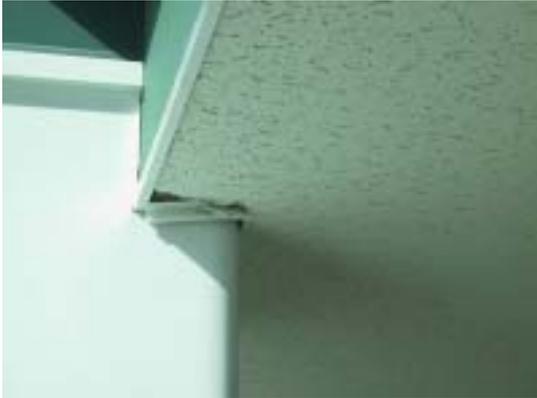
西側 天井と柱との取り付け部分

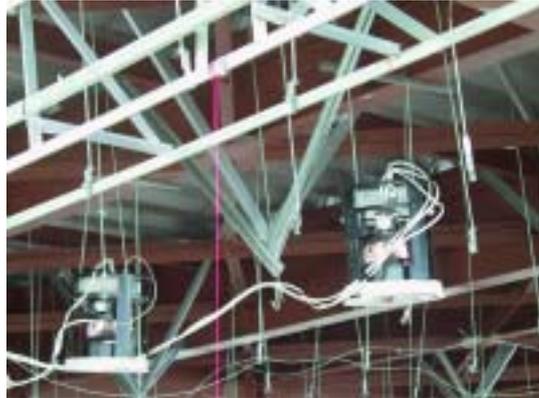
天井照明は天井材とは別の吊りボルトで支持されており、これらには損傷は見られなかった。

西側の照明（屋根面の小梁から吊り下げ）

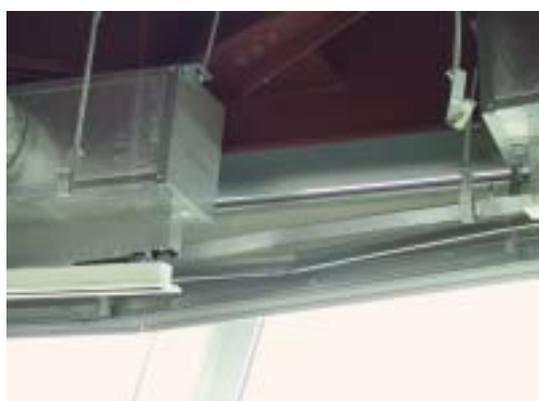
天井の南北の端部では、緩やかな局面状の天井部分から南北端部の梁下フランジに向かって天井が傾きのある平面（水平距離で2m程度）となり、吊りボルトの配置状況等より南側ではS造柱のフェイス位置で天井材が柱に接していたものと推測された。このことは、後日入手した地震直後の写真及び天井落下位置をまとめた図より確認している。なお、南端部で傾きのある平面をなす天井部分については、地震後には落下していなかったことも確認された。天井の東端部については、天井材が接合されていたと考えられる回り縁（幕板）及びS造柱の仕上材（塩ビ鋼板パネル）には部分的な変形が残っており、天井材が衝突した痕跡と考えられる。回り縁に隣接する噴出し口にも変形が見られたが、こちらにつ

東側 噴出し口破損

（地震時か、落下しなかった天井を地震後に除去した時か不明）

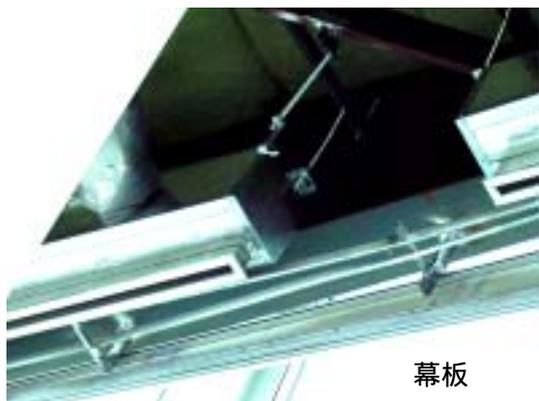
東側 噴出し口付近

幕板の接合：

S 造梁 - [溶接] - C チャンネル（鉛直方向の短い部材） - [クリップ] - 野縁 - [ビス] - 幕板 - [ビス] - 野縁 - （おそらく天井）

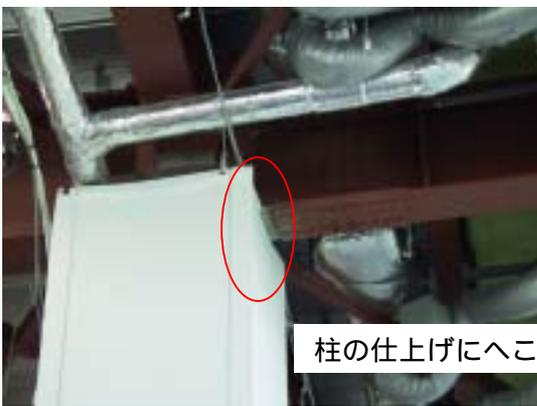
いては、落下しなかった天井の撤去時に生じたものである可能性がある。また、回り縁（幕板）と出発ロビー東側のガラス壁面を支持する T 形断面の S 造柱との間には遠めで見た感じで 10cm 程度のクリアランスがあった。後日入手した写真より、比較的大きく S 造柱の仕上材に変形が残っている部分の天井材は地震直後に落下していたことを確認した。

柱の仕上げにへこみ

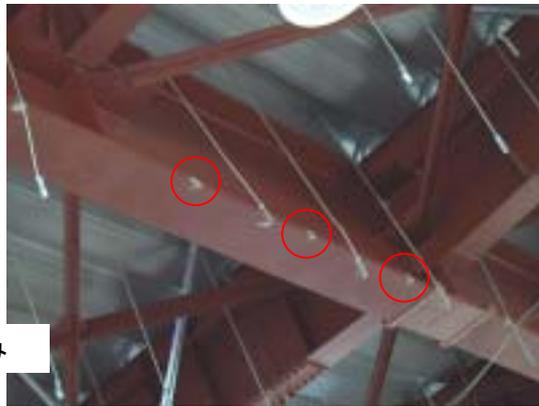
東側 柱と天井との取り合い部分

吊りボルトと屋根面の梁との溶接部破断

(地震時か、落下しなかった天井を地震後に除去した時か不明)

(吊りボルト上部にインサートあり)

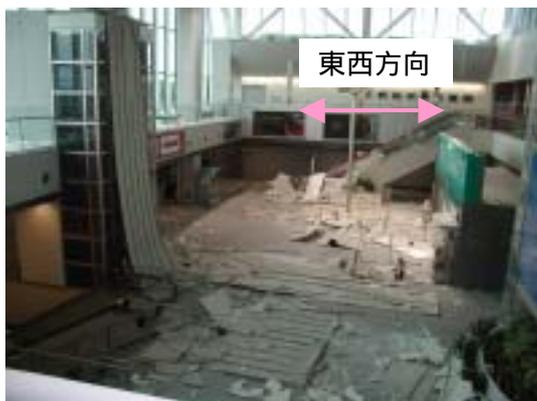
吹抜け部分の天井 $650\text{m}^2(36\text{m}\times 18\text{m})$ の内、約1/2に当たる約 300m^2 の天井材及び野縁が落下した。西側で一段高くなった天井部分では落下は見られなかった。

落下した天井

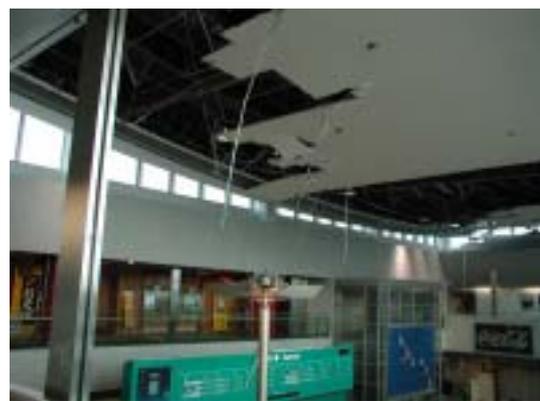
地震直後の写真より、天井高さが急変する接続位置の低い天井側（東側）において天井の落下が最も顕著であったことを確認した。

地震直後の西側の天井

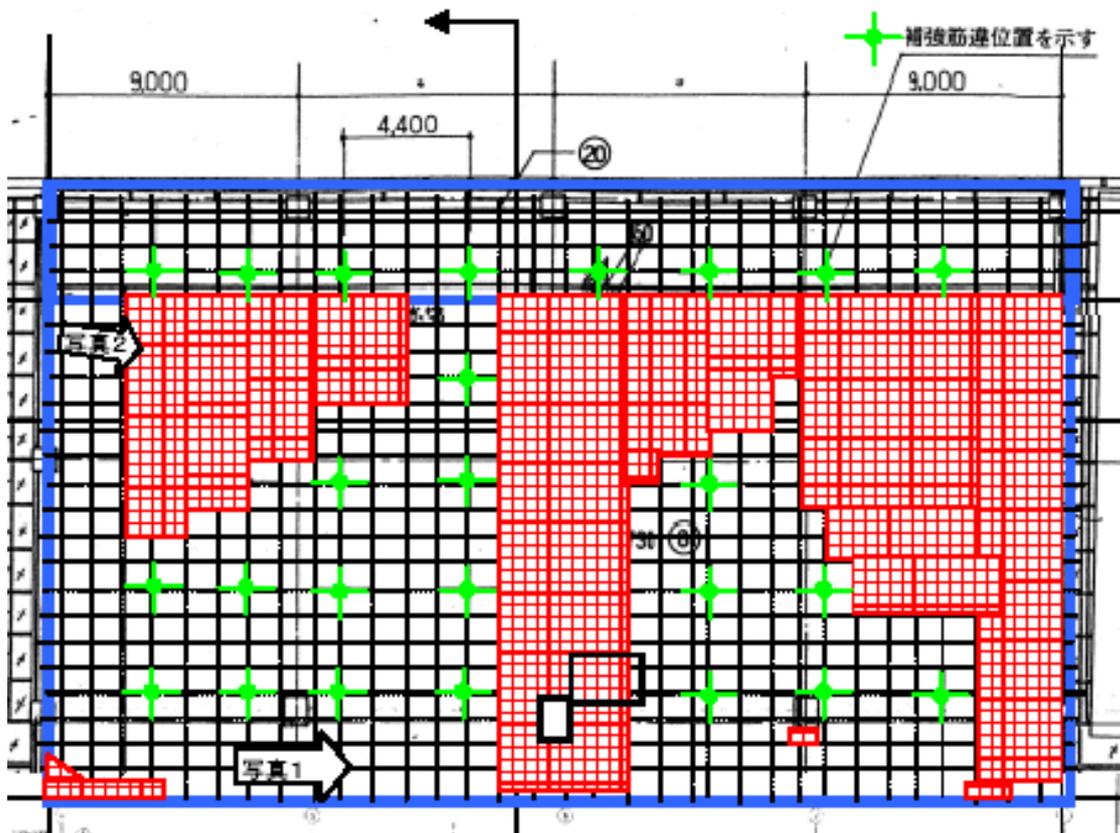
落下した天井の部分（赤色の網掛け部分。地震直後の写真を参考に作成。）
 （後日入手した資料³より）

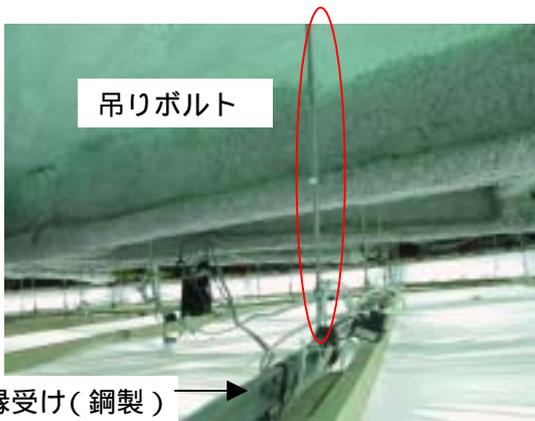
吊りボルトは約800mmの長さであり、八角形平面のため必ずしも正確にはグリッド状に配置されていないが、通常の在来工法同様、90cm程度のグリッドに相当する数の吊りボルトは配置されていた。吊りボルトには、斜めの補剛材（ブレース）は配置されていなかった。落下を免れた野縁受けや吊りボルトのハンガーに新たに木材を取り付け、その木材にビニールシートがステーブルで留め付けてあった。

管制塔の天井

(耐火被覆の落下防止用のビニールを留めるため、通常の野縁受けの代わりに木材を使用している。)

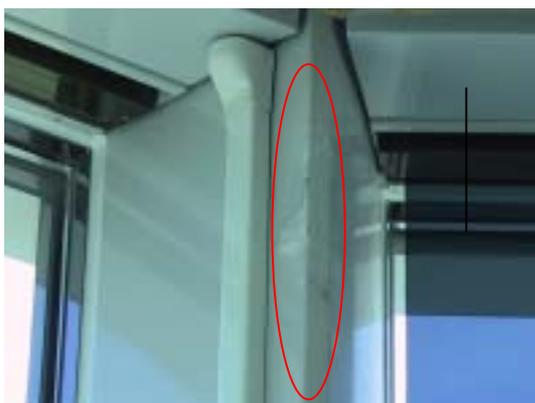
ラスなどに目立った損傷は見られなかった。1本の柱の下部において化粧材の目地部に損傷が見られた。また、この柱と平面的に対称位置にある1本の柱の上部において金属製の回り縁にズレが生じていた。しかし、これらの損傷が地震時の揺れによるものか、天井落下時あるいは落下した天井の撤去時に生じたものかは、確定できない。

管制塔の柱の仕上げに傷あり

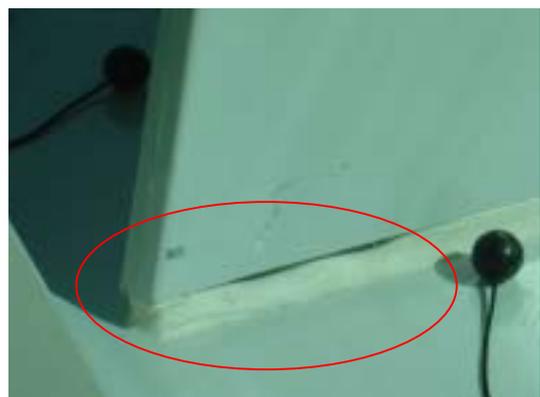
管制塔の柱脚部の化粧材の目地に損傷

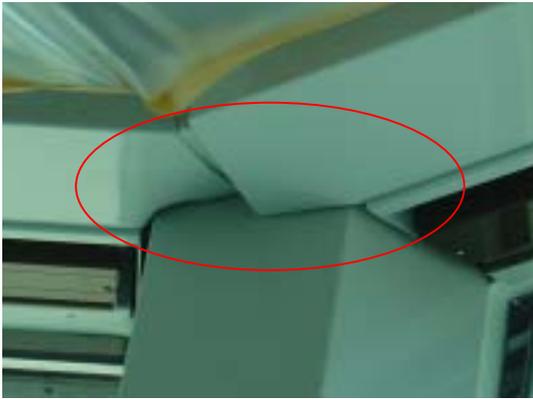
柱頂部の天井のカバーのゆがみ

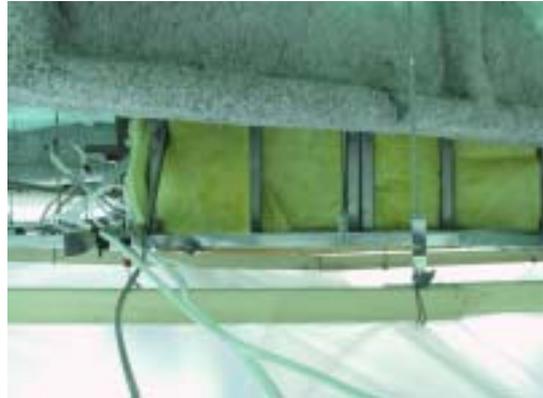
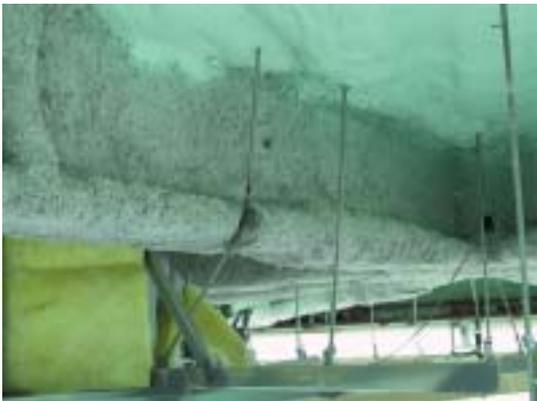
収納式アルミ製タラップ周囲の枠材と天井の野縁受け材とが隣接して設置されており、両者の間にはクリアランスは見られなかった。タラップ周囲に損傷は観察されなかった。管制塔管理者からの説明によれば、管制塔ビルのVFR室以外の損傷はほとんどなく、2階の事務室ではパソコンモニターの倒れ、デスク上の資料の崩れ程度であり、事務用のキャビネットなどの転倒もなかった。

現時点では被害原因を特定することは困難であるが、VFR室部分の揺れが大きく、天井材が剛性の高い周囲の構造材あるいは収納式アルミ製タラップの枠材と衝突して落下した可能性が考えられる。

収納式アルミ製トラップ周囲

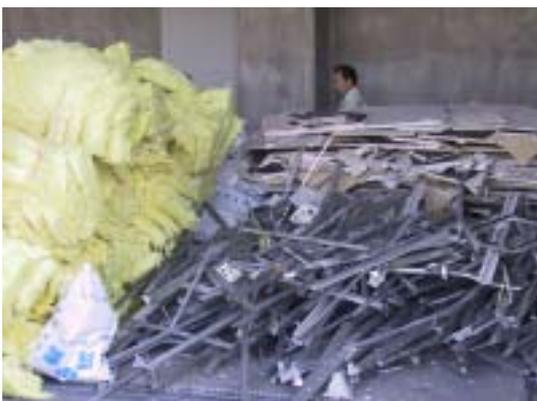
地震直後のVFR室の損傷状況写真及び管制塔管理者からの説明より、地震直後に天井材は全て落下していたものと考えられる。落下した天井材は、管制塔ビル1階の車庫に保管されており、これより天井材はせっこうボード(ノギス計測によれば9.5mm厚)及びロックウール吸音板(12mm厚)であり、両者は接着剤とステーブルで留め付けられていた。また、落下物として軽量の照明器具も見られた。落下物には、一部野縁受け材が見られるものの、ほとんどは野縁と天井材であり、主として野縁受けと野縁との間のクリップが破壊したため天井材が落下したものと考えられる。また、野縁にはダブル野縁にネジが2列に配置されているものと1列のみのものが見られた。

保管されていた落下物

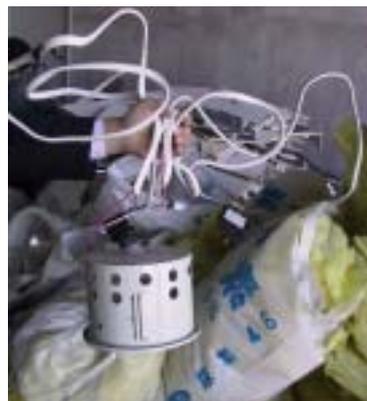
保管されていた落下物（照明）

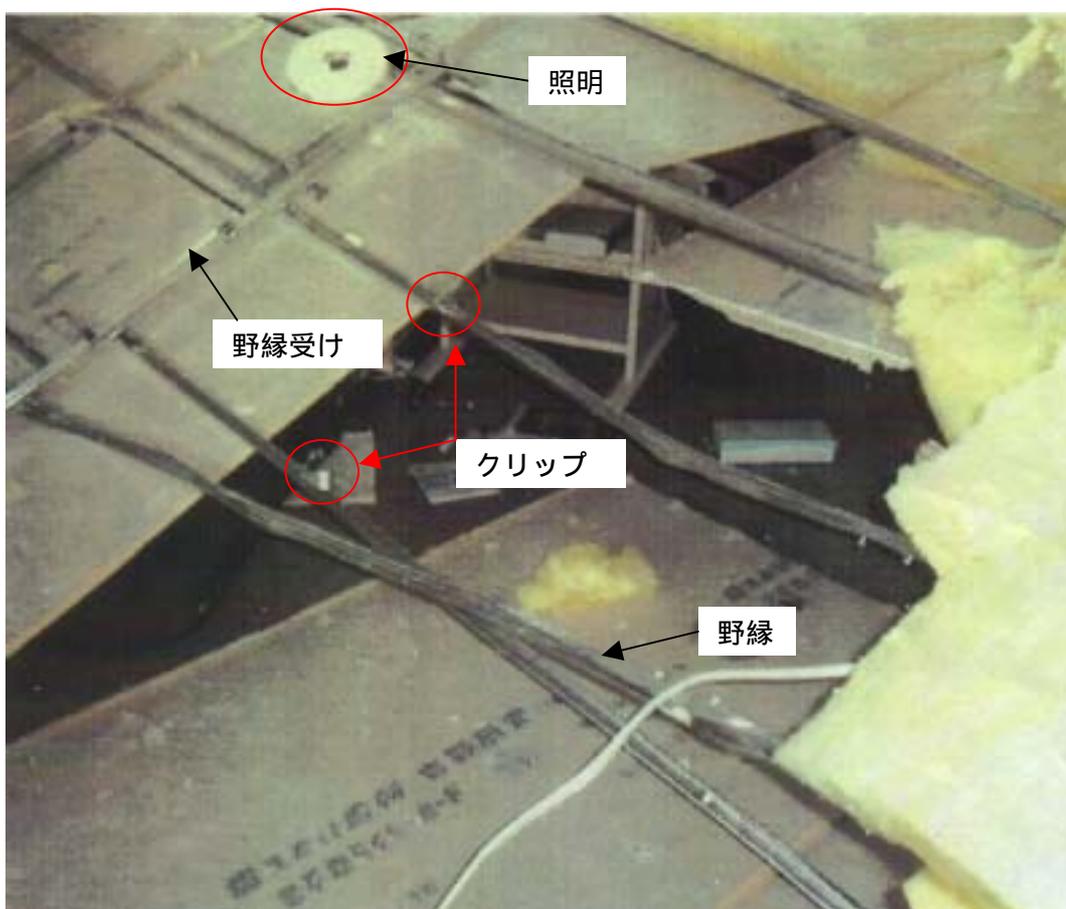
VFR室の天井全体(主に天井材及び野縁(一部、野縁受け))が落下した。

地震直後の落下した天井（調査当日の配布資料 4 より）

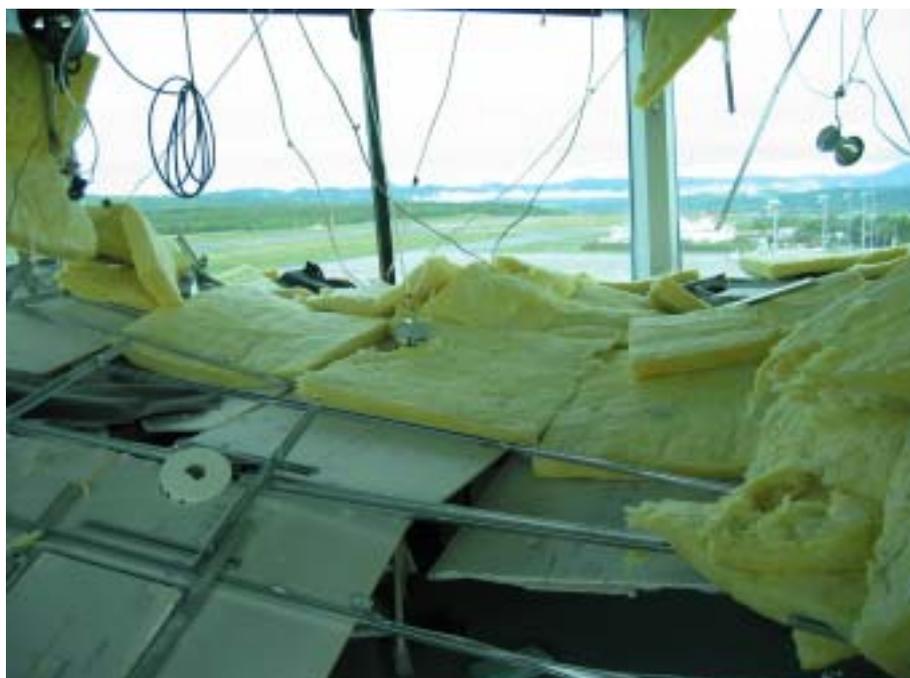
地震直後の落下した天井（後日入手した資料 4 より）

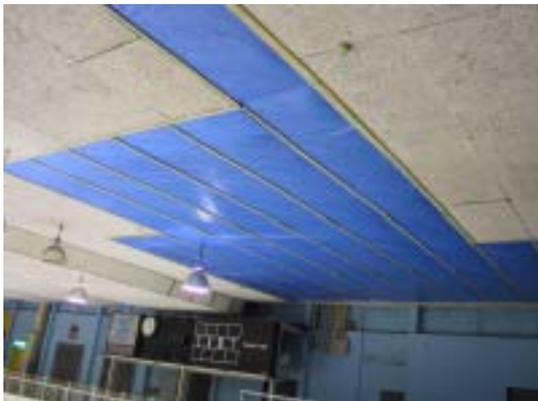
天井材は木毛セメント板であり、スケートセンターの入り口から見て、右手前側の一部の天井が落下していた。落下した天井には、野縁と野縁受けを接合するクリップも含まれていたとの説明があった。天井落下部分には、青色のシートと木材による押さえがビスで留め付けられていた。

天井落下部分（シート（青）と木材による押さえ）

落下しなかった天井については補強が行われているが、天井落下は主として野縁と野縁受けを接合するクリップの部分の破損により生じているものと考えられ、根本的な対策となっているとは考えにくい。そのため、緊急に点検が必要である。

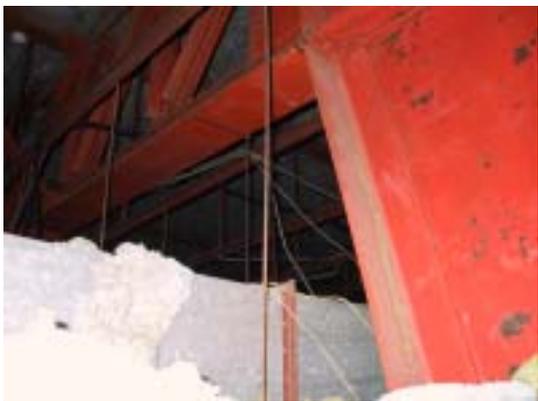
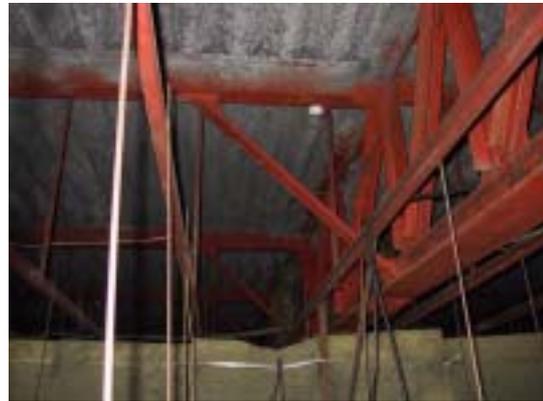
スケートセンターの入り口から見て、右奥に天井裏の点検口があり、ここより天井裏を観察したところ、在来工法による天井であった。観察した範囲では吊りボルトには斜めの補剛材(ブレース)は設置されていなかった。野縁受け及び野縁や両者を接続するクリップなどは天井裏の断熱材のために十分に見ることはできなかった。部分的に鋼製の野縁の代わりに木材が使用されている部分やボーリング場時代のものと思われる天井材の上に木毛セメント板を重ねて張り付けた部分も見られた。

既存の天井に重ねて木毛セメント板を張り付けたと思われる部分もあることから、天井下地の強度に比べて天井材の重量が過大となった可能性がある。

天井裏
