5.2 ダムで観測された地震動

5.2.1 最大加速度記録

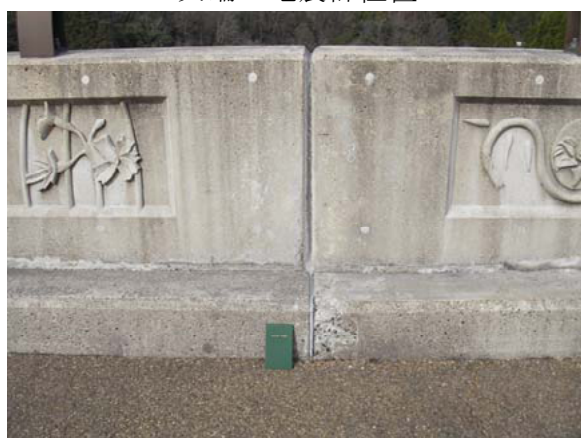
写真-5.3 ハケ川ダム天端高欄継目部のコンクリートの剥落（J-8）

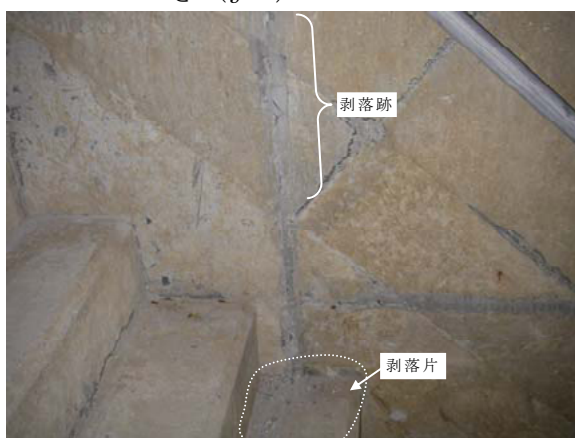
写真-5.4 ハケ川ダム監査廊継目部における補修モルタルの剥落（J-3）

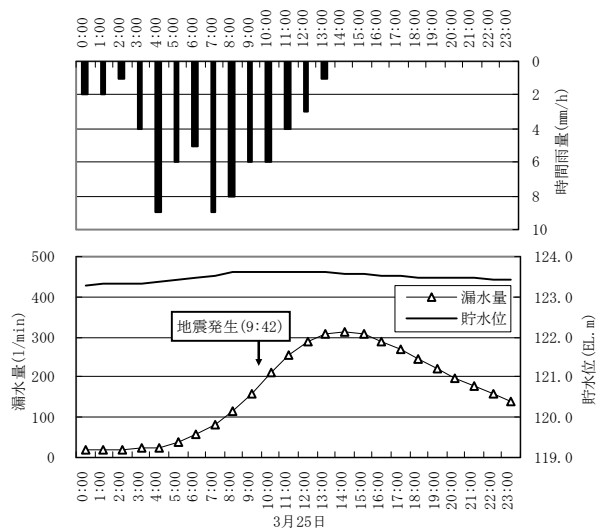
図-5.26 全漏水量の変化(角川ダム)

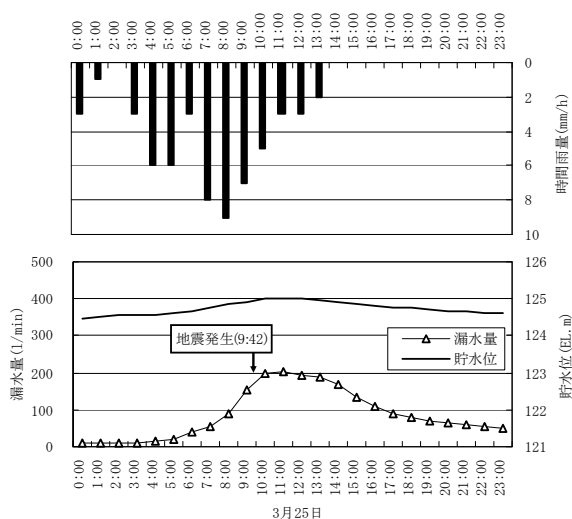
図-5.27 全漏水量の変化(白岩川ダム)

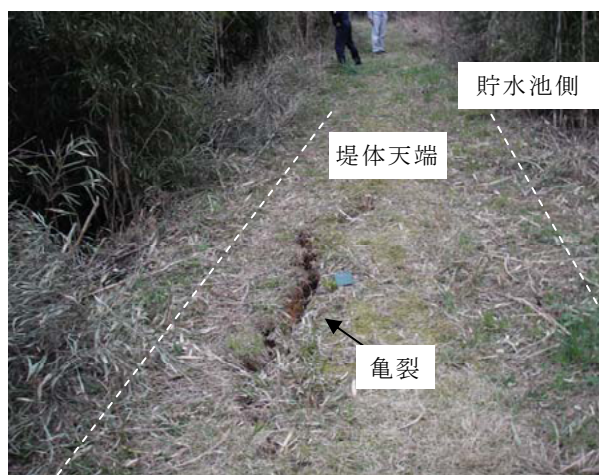
ため池名	所在地	堤高	堤頂長	上流面 勾配	下流面 勾配	総貯水量 (m ³)
		(m)	(m)			
A ため池	輪島市門前町	5.6	30	1:1.5	1:1.5	2,600
B ため池	"	4.0	66	1:1.5	1:1.3	1,900
C ため池	"	3.4	127	1:1.8	1:1.3	7,800
D ため池	"	7.0	55	1:1.0	1:1.2	2,000

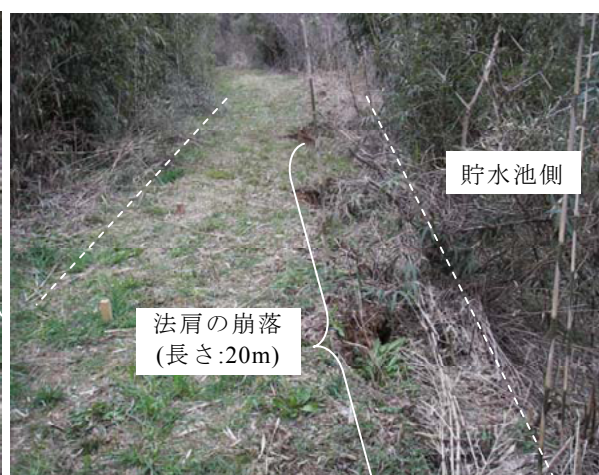
写真-5.10 Cため池堤体の法肩の崩落
