## 2. 地形・地質

### 2.1 地形および地質の概要

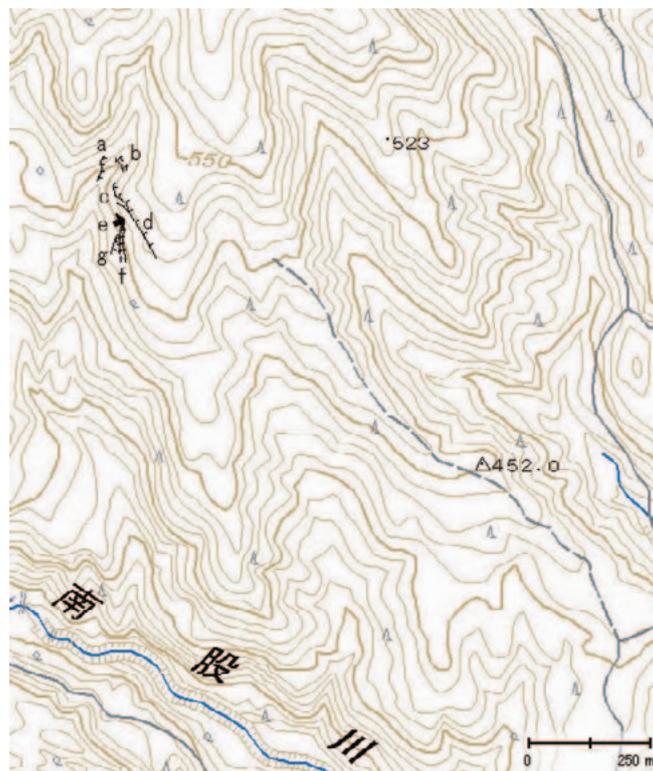
図-2.2.3 国見岳南東方の変状位置図

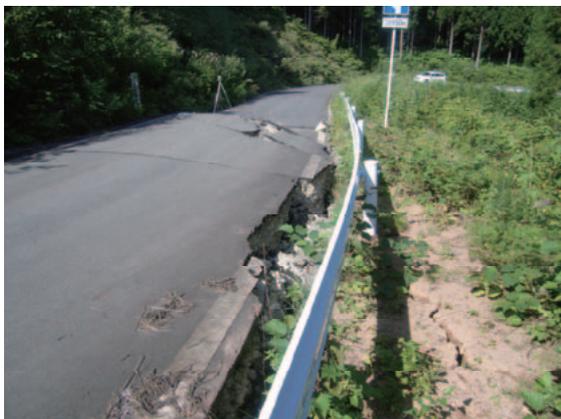
国土地理院「電子国土」の「高檜能山」の地形図に加筆。

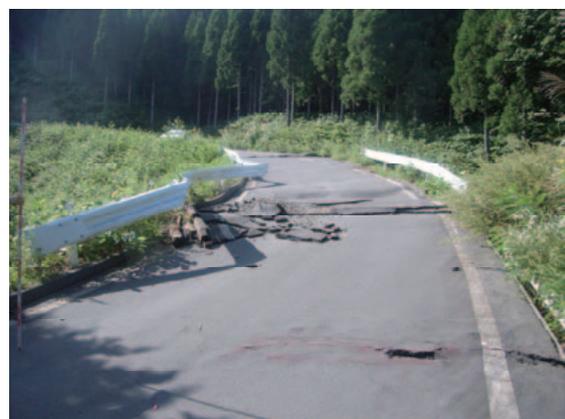
東を望む。開口亀裂は写真右手手前に連続する。

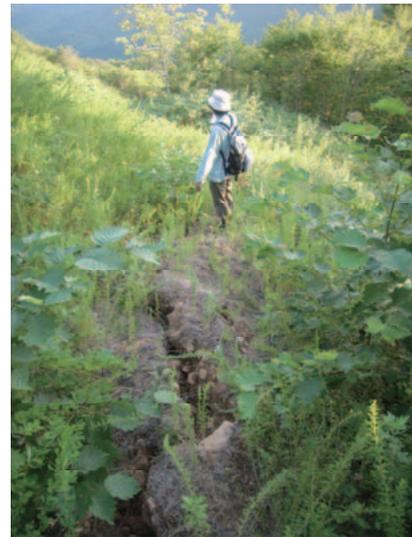
北を望む。短縮量は約120m区間にわたり累計1m程度。

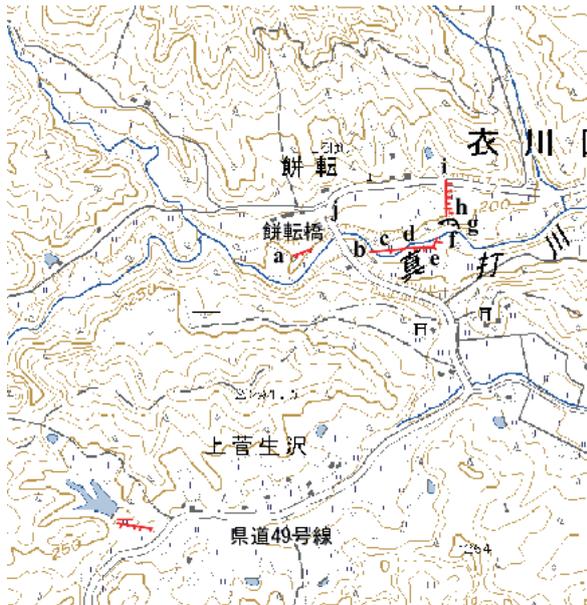
図-2.2.4 餅転橋および上菅生沢周辺の変状分布図

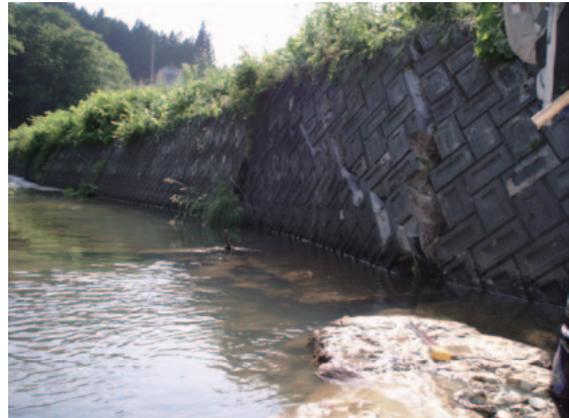
写真-2.2.11 地点dの真打川護岸の亀裂と  
はらみ出し

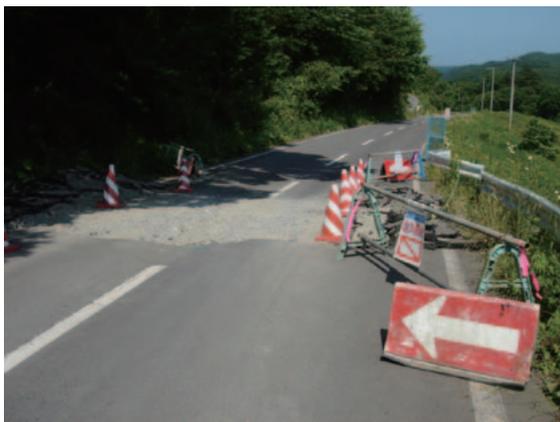
写真-2.2.12 地点iの県道49号線の段差跡

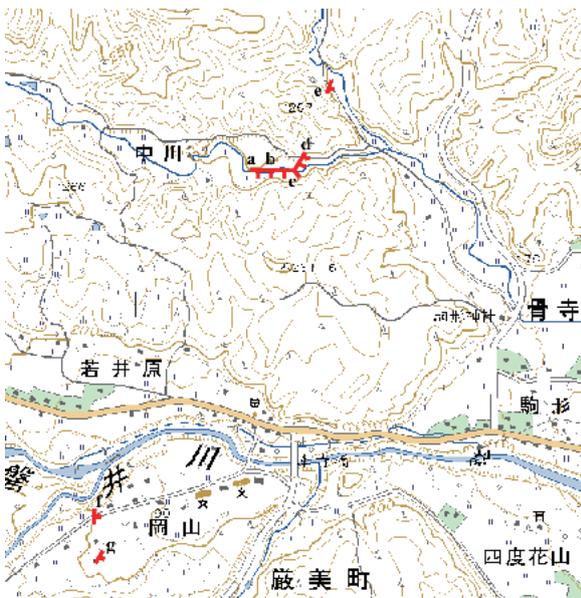
図-2.2.5 駒形神社および本寺小学校周辺の変状分布図

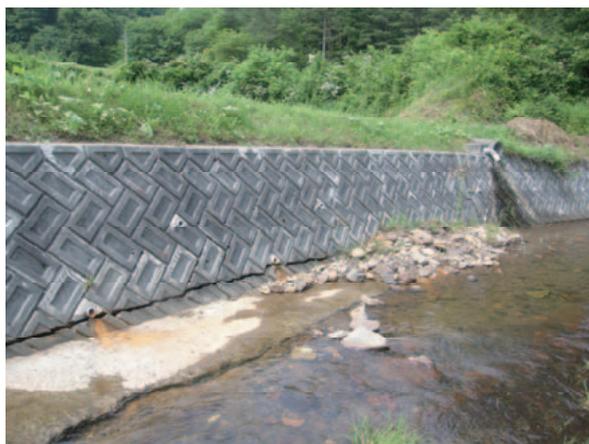
写真-2.2.16 地点 b の河川護岸の亀裂と  
はらみ出し

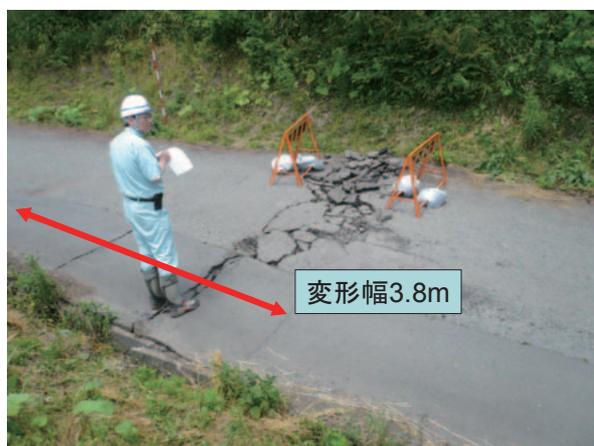
写真-2.2.17 地点 f の路面の段差  
西側（左）が相対的に隆起していた。変形幅は 3.8m  
で、舗装や側溝が破断していた。

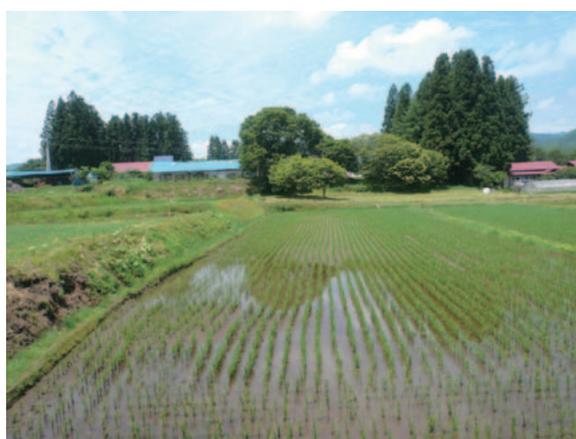
写真-2.2.18 地点 g の水田面の段差  
写真奥の水田面が相対的に隆起していた。

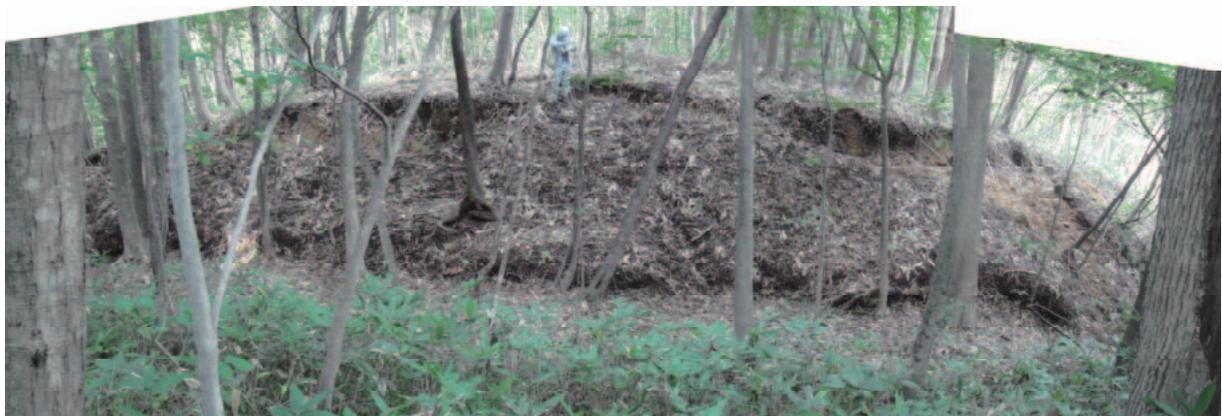
写真-2.2.22 地点 b に生じた変状

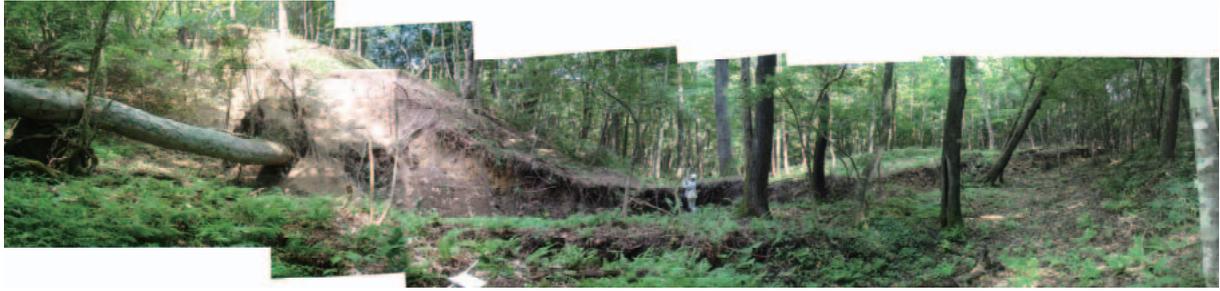
**写真-2.2.23** 地点 c に生じた変状

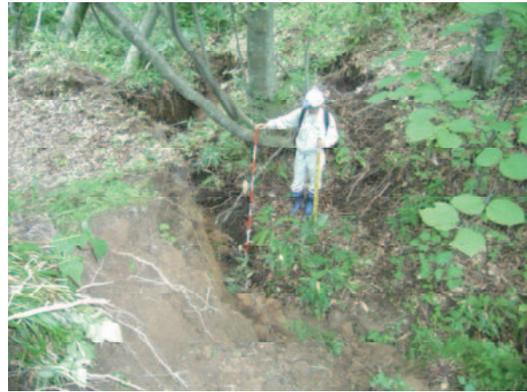
**写真-2.2.25** 地点 e に生じた変状

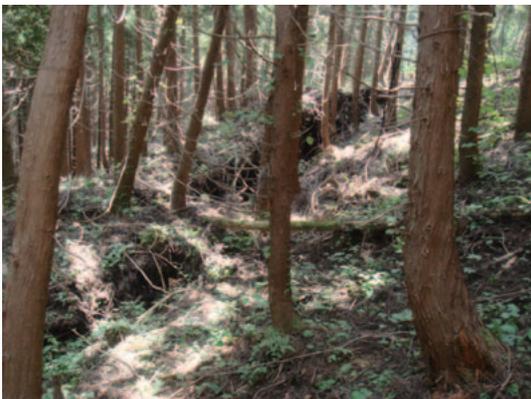
**写真-2.2.26** 地点 f に生じた変状

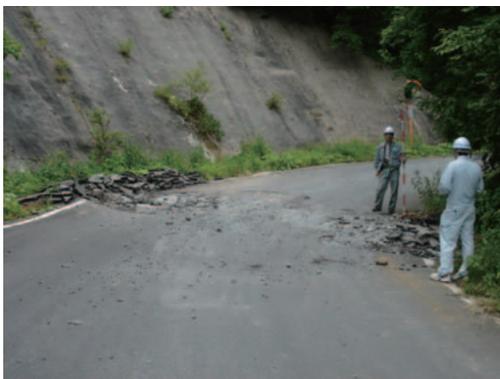
**写真-2.2.29** 地点 a に生じた変状  
北東を望む。走向は N33E、西上がり。左手コンクリート吹きつけ面にひび割れあり。

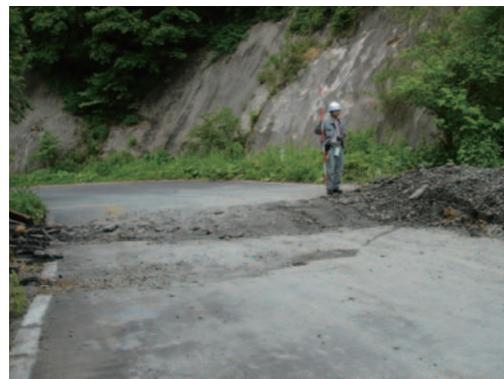
**写真-2.2.30** 地点 b に生じた変状  
南西を望む。走向 N25W、約 30cm の西上がり。左ずれ約 10cm を伴う。

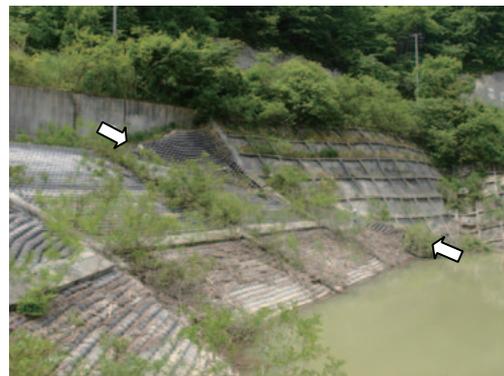
**写真-2.2.32** 地点 d に生じた変状  
矢印に挟まれた箇所では護岸の座屈変形、のり枠の破断が生じている。
