8. 港湾施設

8.1 港湾施設の被害概要

8.2 輪島港、穴水港、七尾港の被害

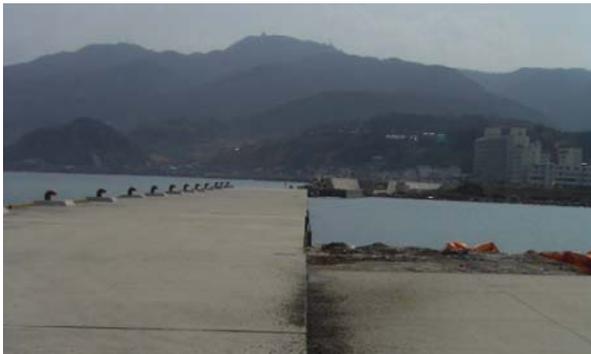
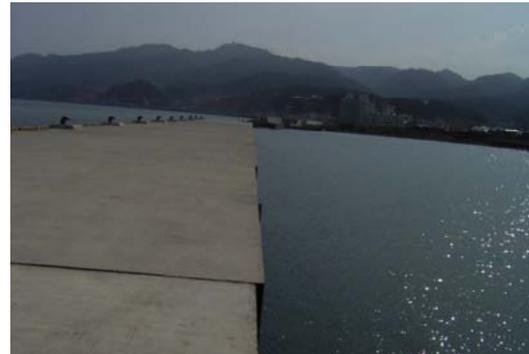
写真-8.1 輪島港-7.5m ケーソン式岸壁（左）及び目地部拡大（右）

震源に近い輪島港では、-7.5mケーソン式岸壁（写真-8.1左）が建設中でありエプロン背後に沈下（最大40cm程度）が認められ噴砂痕もある。埋立済部と埋立未了部分で20cm程度の法線のズレ（写真-8.1右）が目視で観測できる。当該地点の基礎地盤が比較的堅固であり被災程度が小さかったものと考えられる。

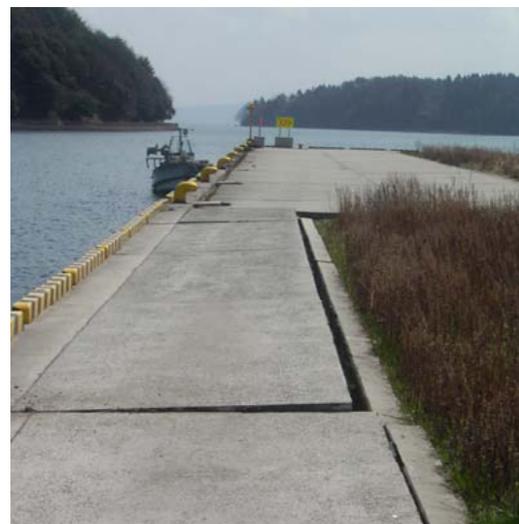
写真-8.2 穴水港-4m 物揚場

穴水港-4m物揚場（写真-8.2）は背後地盤に噴砂痕が認められセルラーブロック式岸壁が海側へ20cm程度移動している。当該地点は河口部で軟弱層が厚いことから深層混合処理が施されており、被災程度が比較的軽微であったものと考えられる。

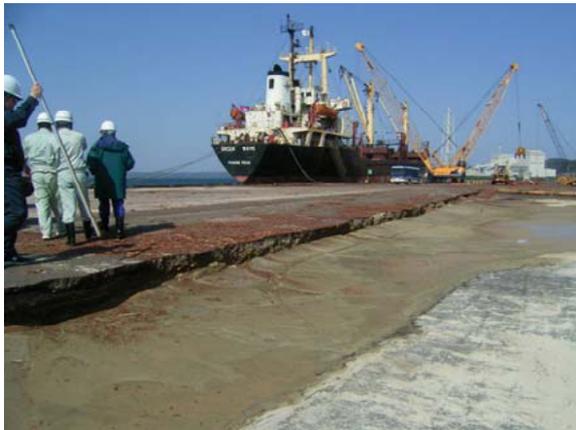
写真-8.3 七尾港太田地区-10m岸壁
(手前1号岸壁から荷役中の2号岸壁)

七尾港太田地区-10m矢板岸壁1号と2号（写真-8.3）は、1号岸壁エプロン背後の埠頭用地に液状化による噴砂が堆積しており最大50cm程度の段差が発生し、矢板天端が20cm程度海側へ移動（目視）している。一方、2号岸壁については、矢板前面はサンドコンパ

クシオンパイル工法、矢板直背後に1列グラベルドレーン工法、2列目からロードコンパクション工法で地盤改良がされていたことから、被災当日も木材の荷役が実施されていた。

2007年能登半島地震では、石川県内の多数の港湾において被害が生じた。このうち、重要港湾では七尾港の太田岸壁（矢板式）の被害が顕著であったが、気象庁発表の当該地域の計測震度6強の揺れが港湾施設に作用したと仮定すると、被災程度が軽度な印象であった。矢板式岸壁は、一部の例外を除いて、矢板本体と控えをタイロッドで結合した複雑な構造であり、また、その地震時挙動は周辺地盤の挙動に大きく影響されることから、矢板式岸壁の地震時の被害メカニズムは、必ずしも十分に解明されているとは言い難い。従って、今回得られたような被災事例の解析を通じて、矢板式岸壁の被災メカニズムの解明を図っていくことが重要である。また、2007年4月より、港湾構造物の設計体系は性能規定型の設計体系へと移行しており、構造物の耐震性能を照査するために、有効応力解析に代表される数値解析手法が多用されるようになってきているが、それらの数値解析手法は依然として未完成の段階にあるのが現状であり、今後、被災事例の再現解析を地道に積み重ねることにより、解析手法の信頼性を高めていくことが必要であると考えられる。

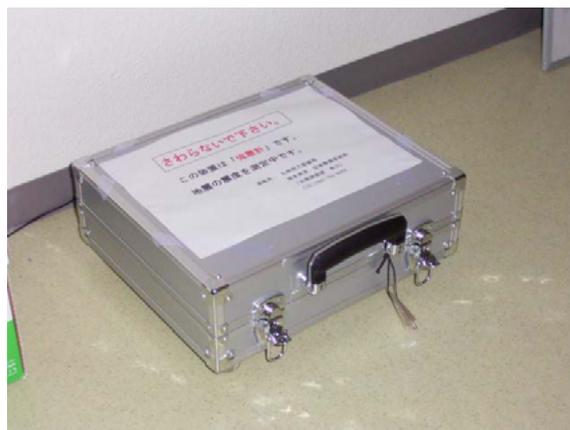
写真-8.4 携帯型地震計(同型)

観測は、岸壁背後の1階建て建物の1階床面に携帯型地震計を設置し実施された。建物の長辺と短辺に対して地震計が平行になるように設置されており、水平2成分はN38W成分とE38N成分である。観測には(株)アカシ製のGPL-6A3Pが使用され(シリアル番号は720068)、観測成分は上下・水平の計3成分、イベントトリガー方式で観測を行い、トリガーレベルは1Galに設定された。余震観測のため電圧信号をアンプで10倍に増幅し、20bitのAD変換で収録している。計測可能最大振幅は約200Galであり、サンプリング周波数は100Hzである。写真-8.4に観測に用いたものと同型の地震計を示す。

地震計表面には余震観測中である旨の注意事項・連絡先等を表記し、データ取得を確実なものとした。観測は2007年3月27日18時ごろ開始され、2007年5月28日14時ごろに終了した。

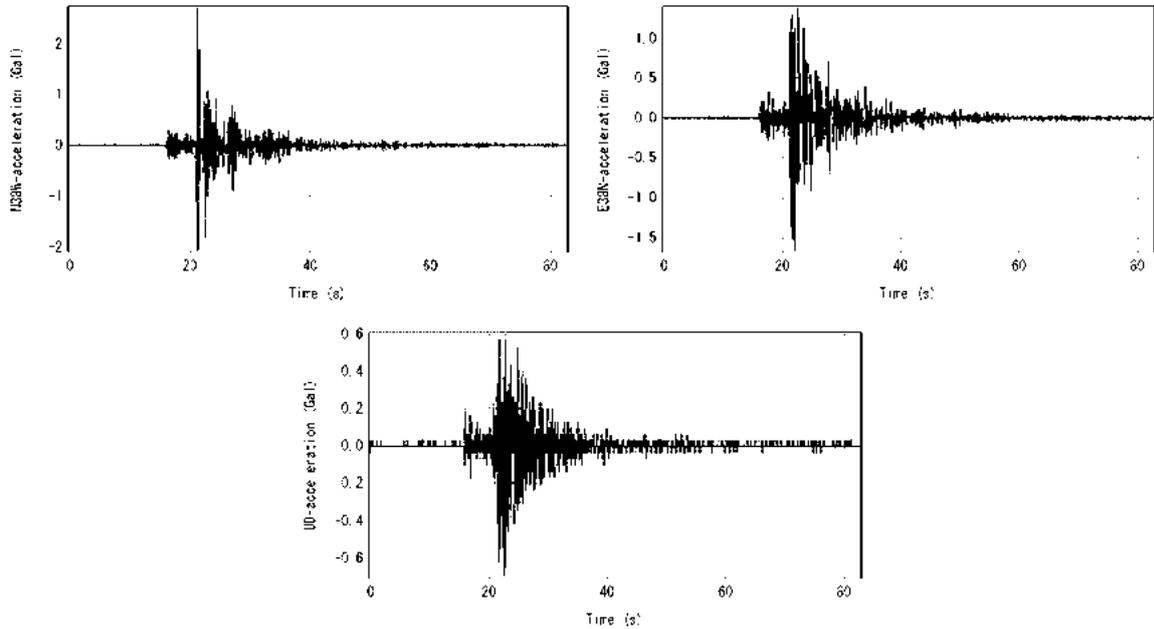
図-8.2 3月28日21:16の地震による観測記録

表-8.1に示した25の地震による大田岸壁における観測記録の事例を3月28日21:16 (図-8.2)、4月12日11:30 (図-8.3) について示す。

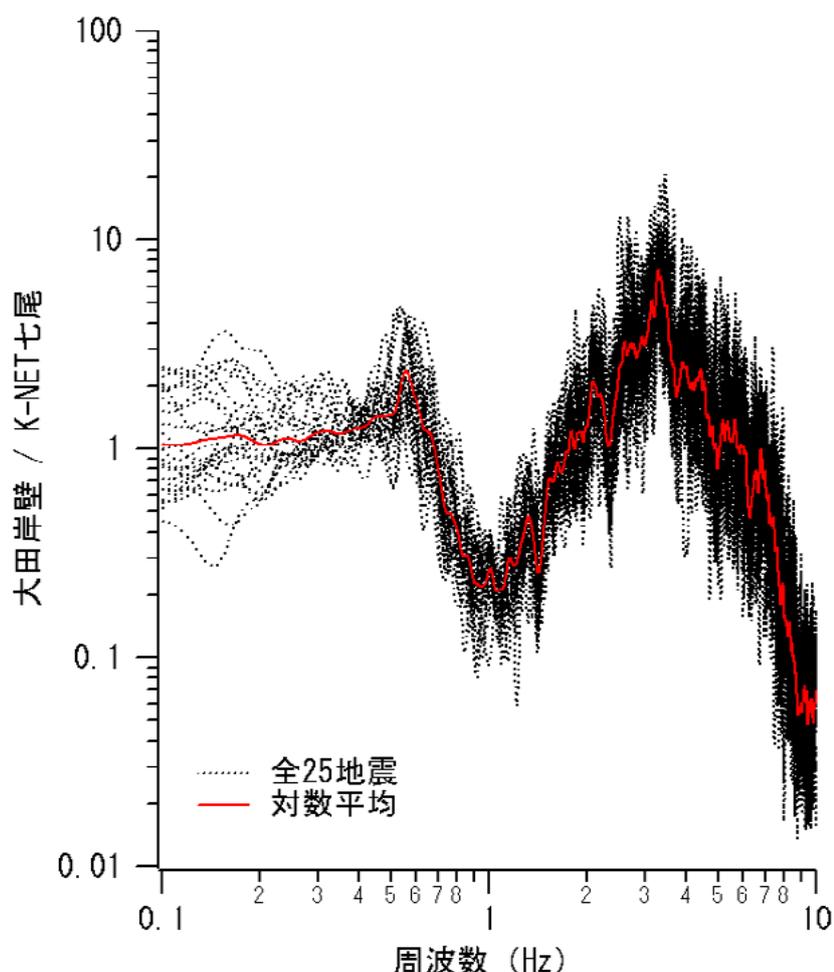
図-8.4 大田岸壁とK-NET七尾におけるフーリエスペクトルの比

以上、25個の記録に基づいて、七尾港大田岸壁と、最寄りの既存地震観測点であるK-NET七尾における観測記録のフーリエスペクトルの比を計算して、その対数平均を求めた。結果を図-8.4に示す。まず、低周波側(0.1~0.4Hz)ではスペクトル比は概ね1に近く、

0.5Hz付近に小さな山がある。0.5Hz前後の成分は、K-NET七尾よりも大田岸壁の方がやや強い傾向が認められる。一方、1Hz付近にはかなり明瞭な谷が認められる。すなわち、1Hz前後の成分は大田岸壁よりK-NET七尾の方がはるかに強いと言える。これはK-NET七尾におけるサイト増幅特性のピークに対応するものと考えられる。3-4Hz付近には明瞭な山が認められる。すなわち、3-4Hz前後の成分はK-NET七尾より大田岸壁の方がはるかに強いことがわかる。過去の被害地震における港湾施設の被災程度と比較的相関のある1Hz前後の周波数帯領域に谷がある事から当該岸壁の被災程度が比較的軽微であったことと整合性が取れるものと考えられる。

現地調査において、気象庁発表の計測震度からすると被災程度が小さい印象があり、サイト特性・埋立土砂・施設へ作用した地震動を評価する必要があると判断された。このため七尾港太田地区において3月27日から、サイト特性把握・本震の推定のため余震観測が、港空研によって開始された。港空研での検討から、七尾港大田岸壁におけるサイト増幅特性（K-NET七尾に対する相対値）を、高精度で把握することができたものと考えられる。今後は、余震観測で得られた情報をもとに、表層地盤の非線型挙動の影響も考慮しつつ、2007年能登半島地震による七尾港大田岸壁における地震動の推定を行い、これを入力波と
