## 第4章 改修事例の紹介

### 4.1 改修事例の概要

## 4.2 軽微な改修事例

### 4.2.1 事例① 神奈川県 A邸

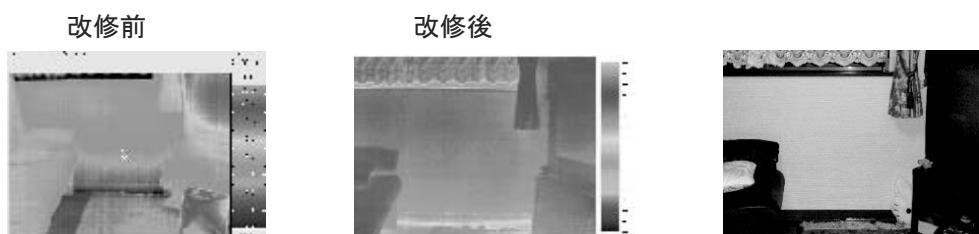
図4居間東側外壁表面温度分布(改修前:室内  $18.8^\circ\text{C}$ 、外気  $6.1^\circ\text{C}$ 、改修後:室内  $19.4^\circ\text{C}$ 、外気  $11.2^\circ\text{C}$ )

- 根太と土台の位置関係によっては、気流止めの設置が困難となる箇所が生じ、室内表面において、床下空気の侵入によると思われる局所的な温度低下が見られた(①)。
- 気流止めの施工精度の向上には、根太組みを考慮した施工法の検討、現場発泡断熱材（スプレー缶タイプ）の併用が不可欠である。

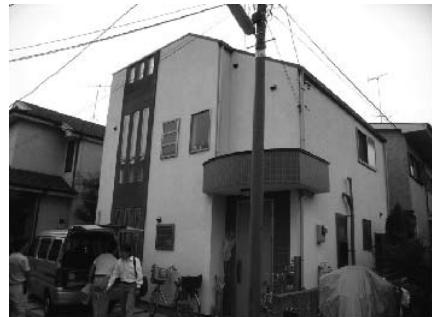
この住宅は、東京都に立地し、2005 年に竣工した築1年半(改修時)の在来木造2階建て(延床面積:77.7 m<sup>2</sup>)の住宅です。内装の一部を解体する省エネルギー改修事例として紹介します。

- ・建物の構造的な問題は特に見当たらなかった。
- ・屋根と壁には、グラスウール 10K50mm が設置され、床下には根太間にビーズ法ポリスチレンフォームの 30mm が充填されていた。床下の断熱材は、一部に配管工事等の破損が見られ、また断熱材が固定されていないため落下しそうになっている部分もみられた。

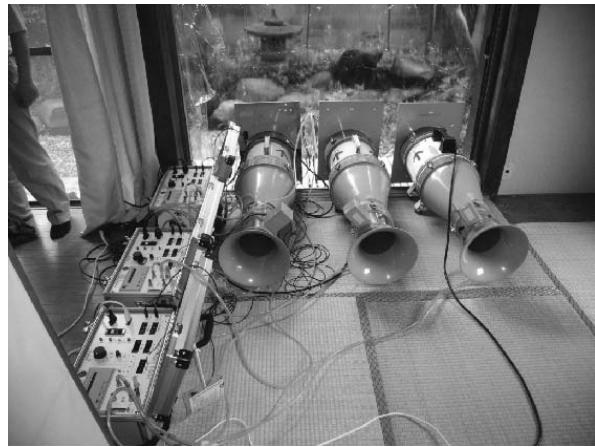
- 改修前に  $20.4[\text{cm}^3/\text{m}^2]$  であった相当隙間面積は、改修により9割減の  $2.1[\text{cm}^3/\text{m}^2]$  となった。
- これは、平成 11 年基準におけるIII・IV地域の  $5.0[\text{cm}^3/\text{m}^2]$  を上回るだけでなく、寒冷地である I・II 地域の  $2.0[\text{cm}^3/\text{m}^2]$  に迫る結果となった。
- また、改修前の気密測定では、サッシ回りの目張りの有無などの条件を変えて比較測定した。その結果、サッシの隙間面積は  $66[\text{cm}^3]$  であったが、これは改修前の総相当隙間面積の3～4%にしか過ぎない値であった。
- のことから、サッシ周りからの漏気は比較的少なく、建物躯体に非常に多くの隙間があったことを物語っている。

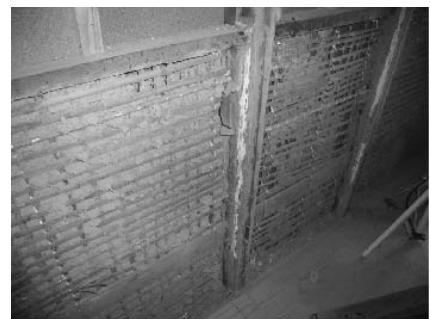
既存の壁を解体した際に現われた土壁

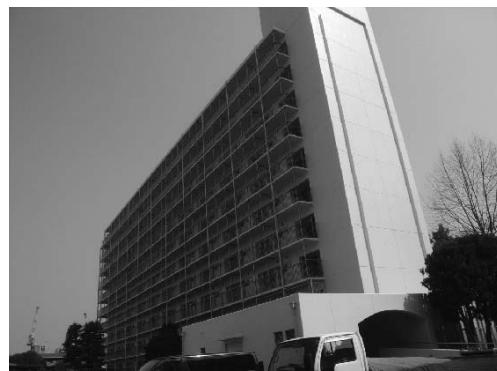
この住宅は、東京都荒川区に立地し、1977年に竣工した築30年(改修時)のSRC(梁・床・壁はPC構造)10階建て集合住宅(企業の社宅、延床面積40.3m<sup>2</sup>/戸)です。

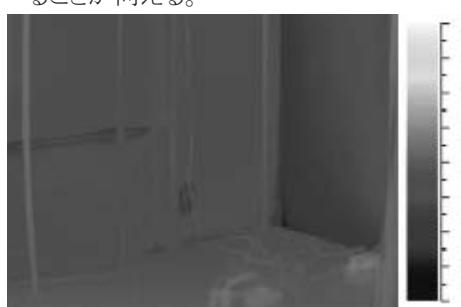
図24 改修前(和室西戸境壁入り隅)(改修前:室内  
24.5°C、外気 1.5°C)

- 赤外線カメラにより改修前後の表面温度の変化を比較した。改修前の画像では、戸境壁の入り隅部の温度が低いことが分かる。
- 特に床に近い部分は室内側に向かって温度の低い部分が広がっている。
- 壁面を断熱改修した壁工事后は、壁面の温度が高くなっていることが分かる。
- ただし、壁面に設置した同縁部分は真空断熱材に比べて温度が低く、熱橋(ヒートブリッジ)になっていることが伺える。

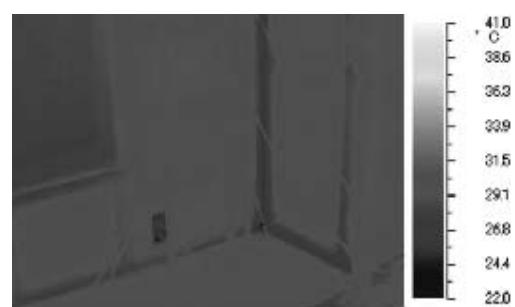
図25 改修後(和室西戸境壁入り隅)(改修後:室内  
31.5°C、外気 12.5°C)
