平成 24 年 5 月につくば市で発生した竜巻被害と竜巻発生装置を活用した研究の展開

構造研究グループ 主任研究員 喜々津 仁密

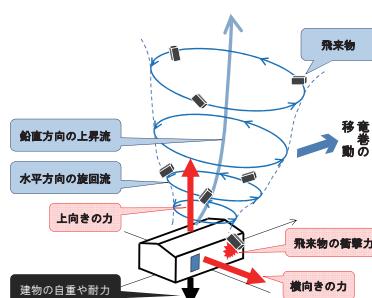
図1 つくば竜巻と竜巻による力の作用イメージ

これらの特徴的な被害形態を分析するためには、竜巻による突風荷重が建築物に作用する状況を実験的に再現した上で、当該荷重下での被害発生メカニズムを解明する必要がある（図 1）。今般の竜巻被害の状況も踏まえ、建築研究所では平成 21 年度に開発した竜巻発生装置（図 2）を積極的に活用した実験的研究を推進しており、本稿では、つくば市での竜巻（以下「つくば竜巻」）による建築物被害と竜巻発生装置を活用した実験的研究の概要について紹介する。

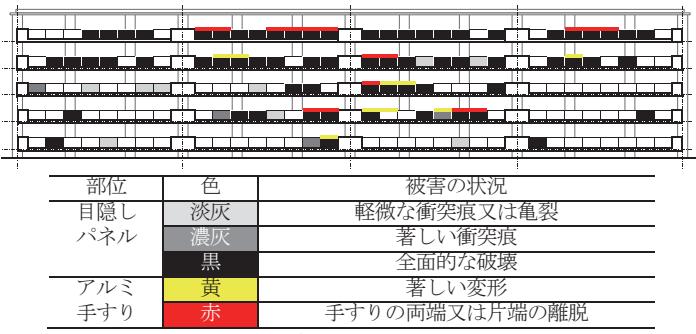
図7 5階建て集合住宅(南面)におけるベランダの目隠しパネルとアルミ手すりの被害分布状況

図5は2階建て木造住宅のベタ基礎の底面が地盤から離れ、上部構造とともに完全に裏返った状況である。また図 6～7 は鉄筋コンクリート造による 5 階建て集合住宅の被害事例であり、窓ガラス、サッシの枠、ベランダのアルミ製手すり等が広範囲にわたって損壊した。これら 2 つの建築物は竜巻の中心経路上又はその付近に位置していたと想像される。しかし、どうしてこのような被害形態に至ったのか、また突風や気圧降下によってどの程度の力が作用したのかといった点がまだ十分に明らかにされておらず、これらの現象を明らかにすることは耐風工学上極めてチャレンジングな課題である。

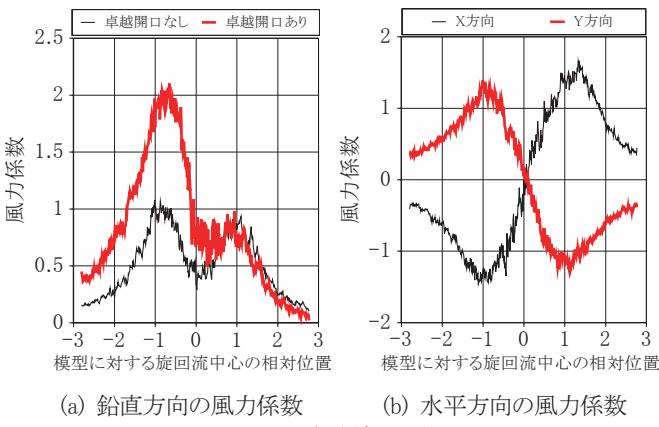
図8 風圧実験結果の例

図8に風圧実験で得た風力係数の例を示す。風力係数は内外圧差を旋回流の最大接線風速から得た速度圧で除して得ており、横軸は模型中心(原点)に対する旋回流中心の位置を旋回流のコア半径 R_m で除した数値である。同図(a)は、壁面に卓越開口(飛来物の衝突の結果生ずる大開口等を想定)がある場合のほうがない場合よりも屋根に約2倍の風力が作用することを示しており、この結果から、龍巻接近時に飛来物に対して開口部を防御することが被害を軽減するうえで重要であることが言える。また同図(b)は、龍巻が接近して通過するまでに水平方向の合力の作用が、進行方向に対して左斜め後方から右斜め前方へと180度急変することを示している。特に、装置通過直後の合力の作用方向が、つくば龍巻によって基礎を伴い転倒した木造住宅の飛散方向と整合していることも確認できる(図9参照)。

風圧実験の結果に基づいて屋根に作用する風力係数 C_{Fz} のモデルを(1)式のとおり構築し、これが図8(a)の実験結果に概ね対応することを確認した。また、 C_{Fz} を用いて龍巻による突風荷重 W_t の算定式を(2)式で提案した。

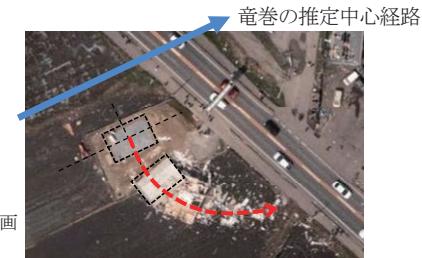
図9 つくば市での実際の被害状況と実験結果との対応関係

(a) 図5に示す木造住宅の被害状況

図8(b)の横軸が1.0のときの位置関係と力の作用方向を模式的に図示したもの

(b) 風圧実験結果
