# 平成24年5月につくば市で発生した竜巻被害と 竜巻発生装置を活用した研究の展開 (1)

独立行政法人 建築研究所 構造研究グループ 主任研究員 喜々津 仁密

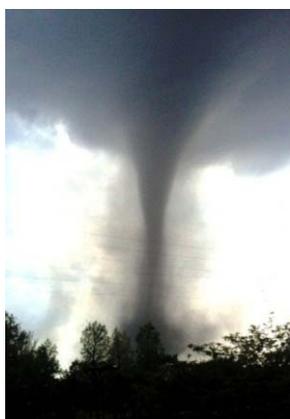
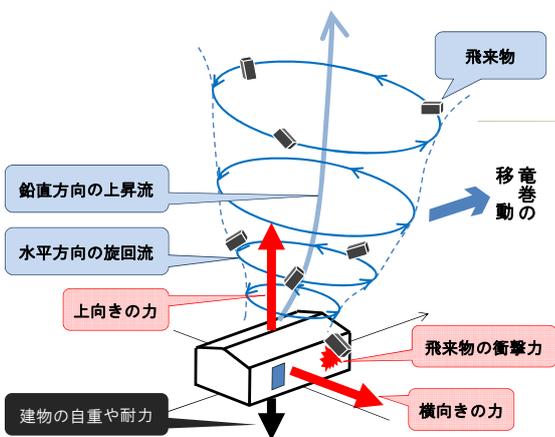
つくば市を襲った竜巻と竜巻による力の作用イメージ

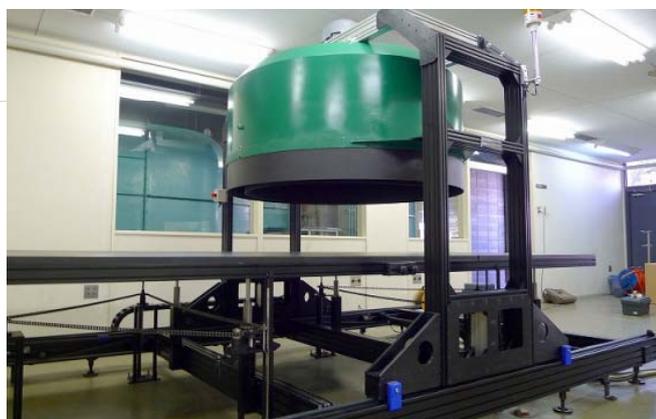
竜巻発生装置の概観

装置は送風機を内蔵した本体，横方向に自走可能な架台(最大移動速度0.4m/s)，上下に昇降可能なステージ及び制御盤から構成され，全高が約2.3m，本体の直径が1.5mあります。旋回流の発生機構は米国アイオワ州立大学の装置にならい，ガイドベーンに角度をつけることで強制的に気流に旋回性状を与えます。本装置で形成される旋回流の性状は，**竜巻の工学モデル**(ランキン渦モデル)に適合することを確認しています。

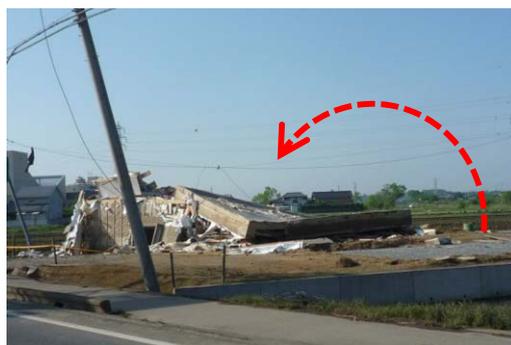
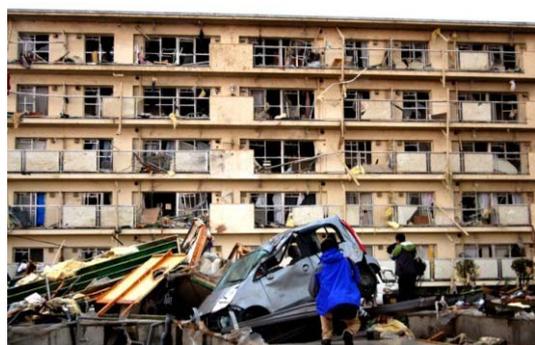
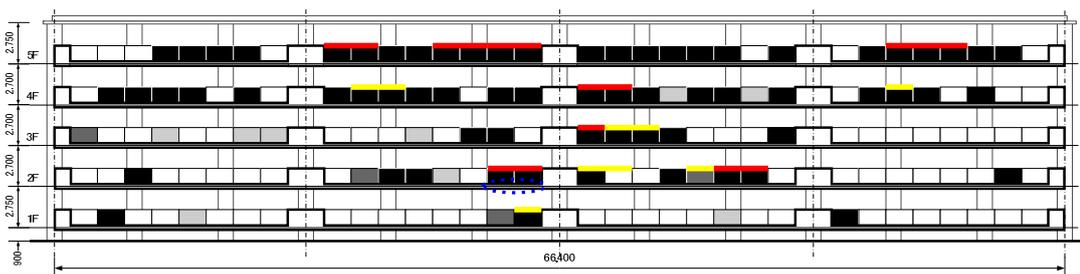
5階建て集合住宅の建具等の損壊分布状況

色塗りしたベランダの目隠しパネルと手すりで著しい損傷と損壊が発生

過去には見られなかった**新たな被害形態**として、木造住宅がべた基礎を伴って上部構造が転倒した事例、5階建て集合住宅の広範囲にわたる建具等の損壊事例が挙げられます。

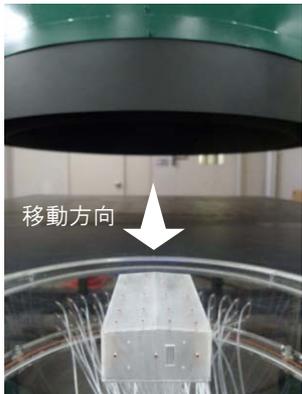
建築物模型の設置状況

低層建築物の真上を竜巻が通過する状況を実験的に再現し，建築物模型(縮尺1/350)に作用する**突風荷重の特性**を把握しました。風圧実験で得た風力係数 $C_F$ を示します。

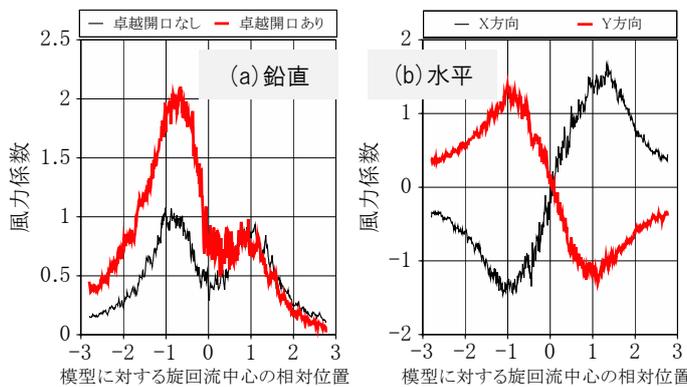
風力係数は内外圧差を旋回流の最大接線風速 $V_m$ から得た速度圧で除して得ており，横軸は模型中心に対する旋回流中心の位置をコア半径 $R_m$ で除した数値です。図(a)は，壁面に**卓越開口**(飛来物の衝突の結果生ずる開口)がある場合のほうがない場合よりも屋根に約2倍の鉛直方向の風力が作用することを示し，この結果から，飛来物に対して開口部を防御することが被害の軽減に重要であることがいえます。また図(b)は，竜巻が接近し通過するまでに，**水平方向の合力の作用が180度急変する**ことを示しています。

風力係数の結果例

風圧実験で得た風力係数 $C_F$ を用いて，竜巻による突風荷重 $W_t$ の算定式を提案しています。ここで， $\rho$ ：空気密度， $V_m$ ：旋回流の最大接線風速， $v$ ：ばらつきを考慮した補正係数です。

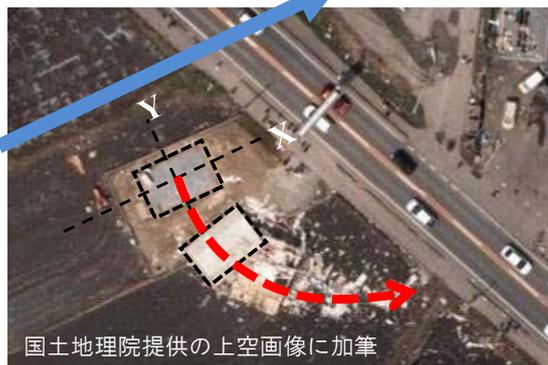
木造住宅の上部構造の多くが竜巻の進行に対して右斜め前方に飛散しており，この**飛散方向**は実験で得た**合力の作用方向**と概ね対応しています。つまり，被害発生時の可能性の1つとして，竜巻が木造住宅付近を通過した直後のタイミングで転倒及び飛散したと考えられます。

実際の被害状況の例

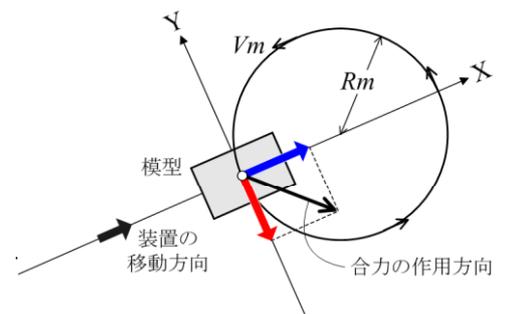
上図(b)の横軸が+1.0のときの位置関係と力の作用方向を図示

風圧実験結果  
(水平方向の力の作用)
