建築物の竜巻被害軽減に向けた研究と課題

構造研究グループ 主任研究員 喜々津 仁密

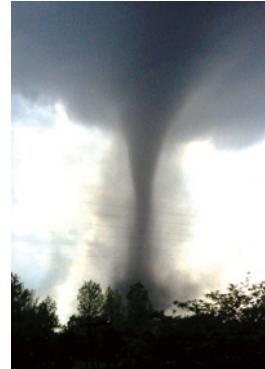
写真1 つくば竜巻

平成24年5月6日に北関東地方を中心に複数の竜巻が発生し、つくば市内でもフジタスケールF3の竜巻（写真1・以下「つくば竜巻」）によって多数の全壊住家等の被害をもたらした。さらに平成25年9月には、2日に埼玉県越谷市から千葉県野田市にかけて幅300m、長さ19kmの広範囲にわたり1,300棟以上の被害をもたらした竜巻（以下「越谷竜巻」）をはじめ、国内で計16件の竜巻被害が報告されており、相次ぐ竜巻の発生と被害の甚大さは社会的にも大きなインパクトを与えた。

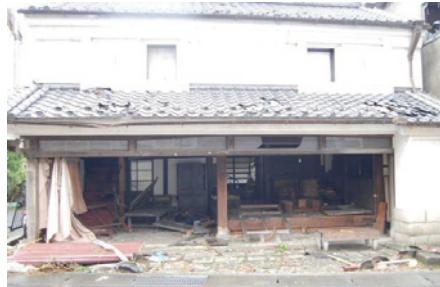
写真 2 開口部の損傷（つくば市）

開口の大小によらず、竜巻による大きな面外荷重の作用や飛来物の衝突によって、開口部が損壊したと考えられる事例が確認された（写真 2）。開口部が損壊することによって、室内に被害が進展しやすい状況になる。

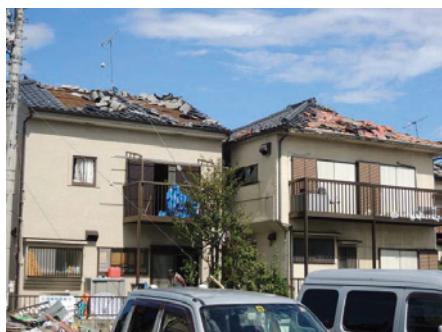
写真3 屋根ふき材の脱落・飛散 (越谷市)

屋根ふき材の脱落・飛散は典型的な竜巻による被害形態の1つであり、写真3に示すような粘土瓦の被害が多く確認された。また、金属板のふき材は軽量かつ受風面積が比較的大きいため、かなり遠くまで飛散した例が確認された。

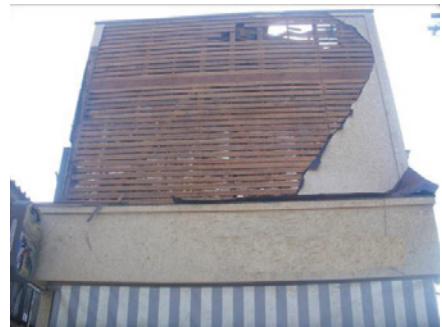
写真4 モルタル外壁の脱落 (つくば市)

一方、外壁材の脱落はモルタル外壁（写真4）に多くみられ、外壁の下地材が腐朽している例も確認された。モルタル外壁の場合は、構造躯体のせん断変形又は面外力が生じない限り脱落しないとされているが、この例がそのいずれによるかは特定していない。

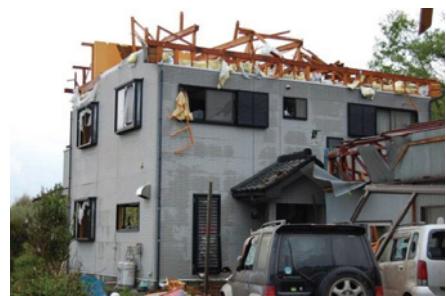
写真5 小屋組の破壊・飛散 (つくば市)

小屋組の破壊・飛散も強風や突風による典型的な被害形態であり、多くの被害事例が確認された。写真5は切妻屋根、写真6は片流れ屋根の被害例である。外観から判断して比較的新しいと思われる住家でも被害が発生している。また(a)と同様に、小屋組が倒壊することによって室内に被害が進展する事例も見られた（写真7～8）。

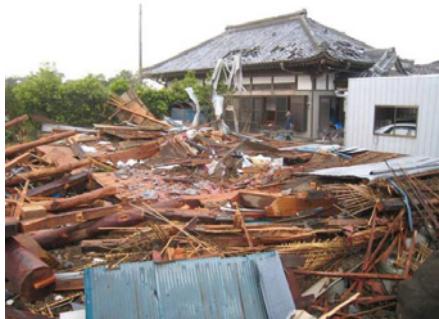
写真9 上部構造の倒壊（手前の建築物の残がい）(つくば市)

上部構造の倒壊事例は、つくば竜巻、越谷竜巻双方で確認した。既に倒壊した建築物の詳細な構造仕様は把握できないが、写真9～10の木造住家では、竜巻による風圧が建築物が保有する耐力を上回り層崩壊したと考えられる。なお、写真10の事

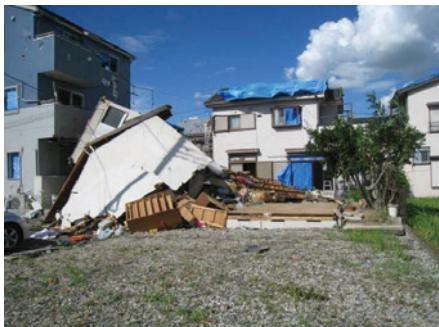
写真10 上部構造の倒壊（越谷市）

例は、居住者の話によると昭和54年（新耐震基準以前に相当）に建設されたとのことである。また、写真11に示す木造住家については、近隣から飛来した建築物の上部構造が衝突したことによって倒壊した可能性がある。

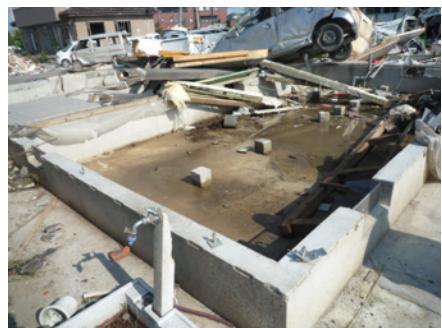
写真12 土台を含む上部構造の飛散（つくば市）

つくば竜巻では上部構造全体が飛散した建築物が見られた。写真12の事例では一部土台を残すものの、ほとんどの上部構造が飛散しているのに対し、写真13の事例では床板より上の部分が飛散している。また、上部構造が道路上に移動した事例も見られた（写真14）。

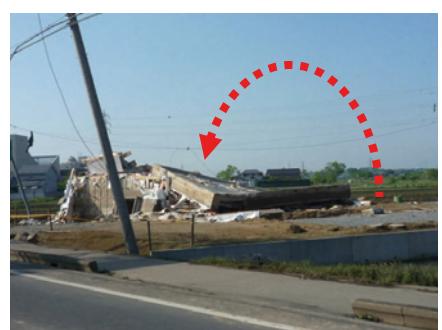
写真15 基礎を伴う上部構造の転倒（つくば市）

つくば竜巻では写真15に示すように、べた基礎の底面が地盤から離れ、上部構造とともに完全に裏返しになった事例が見られた。これは過去の調査事例では見られなかった新たな被害形態である。

本項では、竜巻状気流発生装置を活用した被害発生メカニズムの解明の一例として、写真 15 に示す木造建築物の転倒事例を想定した突風の作用状況を実験的に再現し、実験結果に基づいて荷重の作用分布と転倒開始風速の推定を試みる。

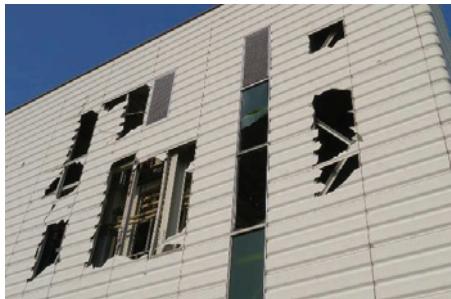
写真16 外壁材とガラスの損傷 (つくば市)

つくば竜巻が通過した工業団地では、鉄骨造による事業所施設のガラス、外壁材等の損壊が確認された（写真16）。

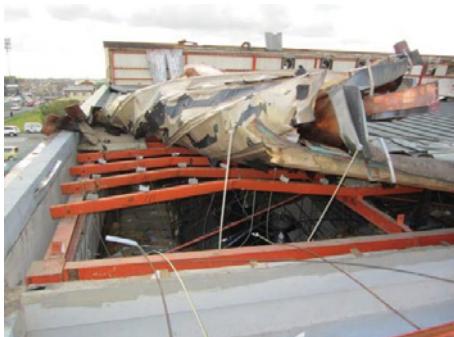
写真17 鋼板製の屋根ふき材及び母屋の破壊 (越谷市)

鉄骨造建築物の場合も木造と同様に、屋根ふき材等の脱落・飛散の被害形態が多く見られた。写真17に示す文教関連施設では、主な被害として鋼板製の屋根ふき材及び母屋の破壊が確認されている。屋根ふき材と母屋が巻き上げられた際に、母屋に取り付けられていた天井も同時に上向きに引き上げられて破壊したものと思われる（写真18）。

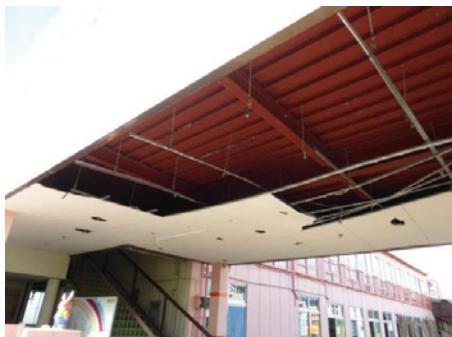
写真19 ピロティの天井の被害 (越谷市)

写真19に示す幼稚園では、ピロティの天井の一部が面的に剥がれるとともに、吊りボルトの位置で面材が破損している。天井面が上向きの力を受けたと考えられ、上向きに変形した下地やハンガーが確認された。

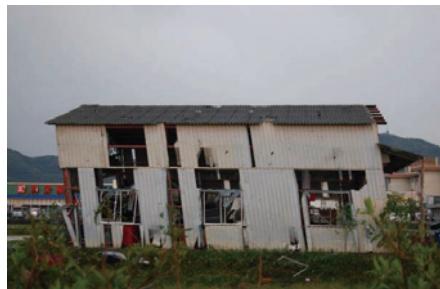
写真20 骨組の残留変形 (つくば市)

倉庫と思われる建築物において、構造骨組の残留変形が認められた（写真20）。

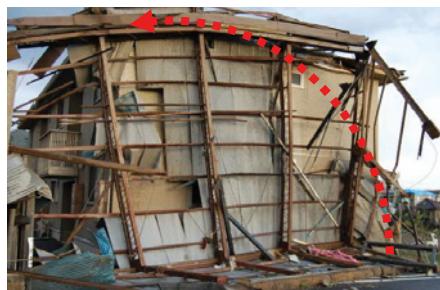
写真21 上部構造の転倒 (つくば市)

車庫として供される鉄骨造建築物の転倒がみられた（写真21）。

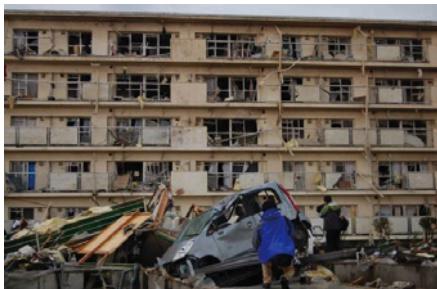
写真 22 集合住宅(南面)の被害状況 (つくば市)

つくば市内にある RC 造 5 階建ての集合住宅では、竜巻によって南面の窓ガラス、サッシの枠、ベランダの手すり等が著しく損壊した（写真 22, 23）。開口の面積が小さいものの、北面でも同様に損壊がみられた。外観目視に基づく南面の被害分布（図 1）を見ると、上階ほど手すり等の被害範囲が広くなる傾向を示しており、本事例は竜巻作用の高さ方向の分布を把握する上で貴重な資料である。

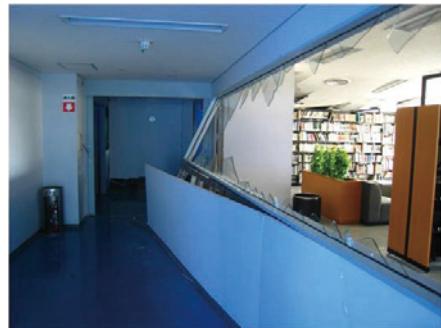
写真 24 内装材の損壊 (つくば市)

つくば竜巻が通過した工業団地内では、RC 造（一部鉄骨造）の事業所施設が外装材の破損によって、天井材その他の内装材に被害が及んだ事例も確認された（写真 24～25）。机やいす等の家具等の転倒も見られた。

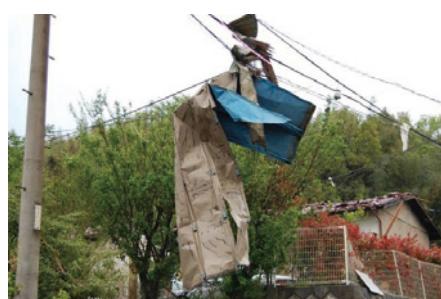
写真 26 電線に引掛けた飛来物(鋼板製屋根材) (つくば市)

竜巻通過時には多数の飛来物が発生するため（例えば写真 26）、飛来物の衝突による被害も多数発生し、これは二次的な被害として位置づけられる。

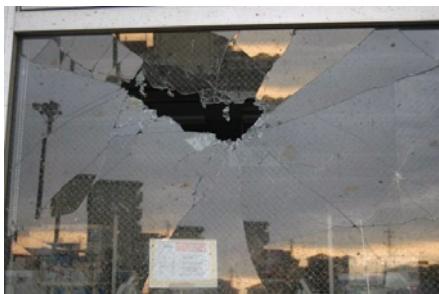
写真27 窓ガラスへの衝突痕 (つくば市)

写真 27 はショッピングセンターのエントランスでの衝突痕、写真 28 は飛来した屋根の衝突事例である。越谷竜巻の事例では、写真 29 に示すように上部構造全体が飛散し、近隣の住家に衝突する状況も見られた。

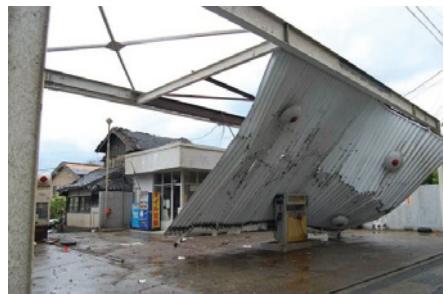
写真30 ガソリンスタンドの屋根の脱落 (つくば市)

①から④までに掲げた以外の工作物等の被害事例を以下に示す。写真30はガソリンスタンドでの屋根の脱落、写真31は石塀の倒壊、写真32は折損した電柱が隣家の屋根に衝突した状況、写真33は樹木の折損、写真34は比較的重量のあるトラックの横転である。写真34に類する例として越谷市では、鋼製コンテナの転倒事例も確認した。

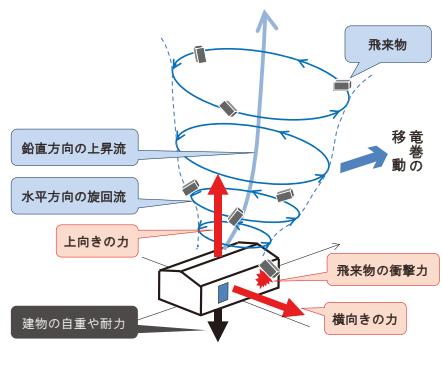
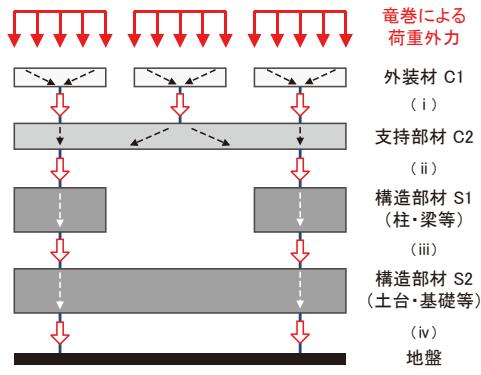
(b) 建築物の各部における荷重外力の伝達経路
図2 竜巻による被害発生の概念図

一般に竜巻が通過するとき、その中心付近では旋回流や急激な気圧降下が生じるほか、周囲から多くの飛来物が発生し、その結果として建築物には上向きと横向きの力及び飛来物の衝撃力が作用する(図2(a))。そして、これらの荷重外力は図2(b)に示すように建築物の外装材から構造部材、地盤へと伝達されるが、1) 項に掲げた被害形態はこの伝達経路のうち最もぜい弱な部分が顕在化した状況として捉えることができる。

(a) 竜巻による荷重外力の作用形態

木造建築物を例にして、代表的な被害形態と荷重外力の伝達経路におけるぜい弱な部分との対応を表2に示す。例えば被害形態d(上部構造の倒壊)の発生要因としては、以下の状況が考えられる。

- せん断力が耐力壁等(S1)の水平耐力を上回ること
- 転倒モーメントによって生ずる力又は鉛直上向きの力が階柱脚接合部(iii)又は土台・基礎間のアンカーボルト(S2)の引き抜き耐力を上回ること

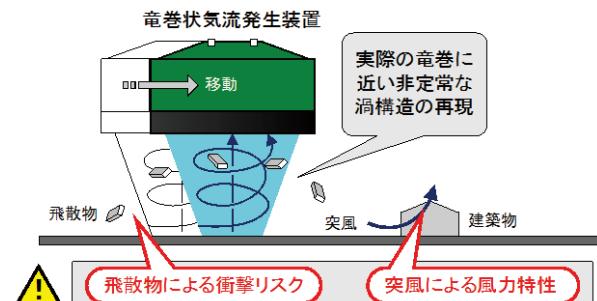
図3 竜巻通過時を想定した突風危険度の評価項目

II節2) 項に示したように竜巻の突風によって生ずる力は、通過時の気圧降下や旋回流の接線風速がその主な要因として挙げられ、通常の乱流境界層風洞での実験で評価される風力特性と大きく異なる。しかし、竜巻による風力特性に関する実験的知見は十分に蓄積されていないのが現状である。そこで図3に示す突風による風力特性及び飛来物による衝撃リスクを実験的に評価することを目的に、建築研究所では国土技術政策総合研究所、東京大学、京都大学防災研究所と共同で、平成21年度に竜巻状気流発生装置の製作を行った。

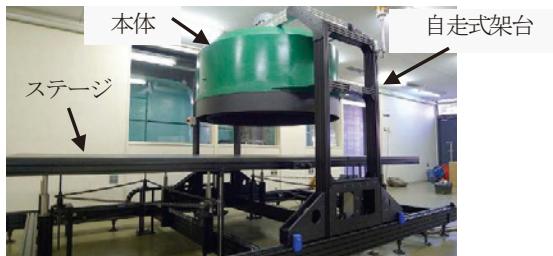
写真35 竜巻状気流発生装置の概観

竜巻状気流発生装置は、米国アイオワ州立大学が所有する装置^{6),7)}の機構に倣って設計・製作した。装置は送風機を内蔵した「本体」、横方向に自走可能な「自走式架台」、上下に昇降可能な「ステージ」及び「制御盤」から構成される。写真35に装置の概観、図4に本体の断面図をそれぞれ示す。本体の外径と送風機の直径はそれぞれ1.5m、0.5mである。図4に示すように下降流に強制的に旋回性状を与えるガイドベーンが均等に18枚配置されており、中心からの法線方向に対する角度を0~55度の範囲で設定できる。また、装置の全高は約2.3m、架台の自走範囲は原点に対して±1.4m（最大移動速度0.4m/s）である。

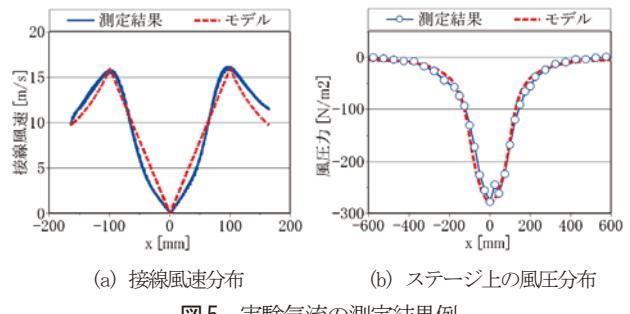
図5 実験気流の測定結果例

上式において、 V : 中心からの座標 x での接線風速(m/s)、 V_m : 最大接線風速(m/s)、 R_m : コア半径(m)、 P_{\min} : 最小圧力(N/m²)である。図5~6はこれらの実験結果の一例を示したもので、接線風速と圧力降下量のいずれも(1)~(2)式のモデルに適合していることがわかる。

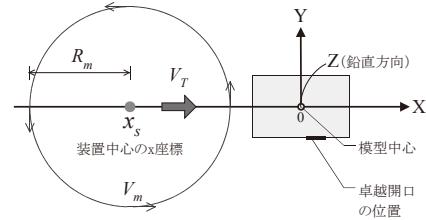
図 7 座標等の定義

図 7 に座標等の定義、図 8~10 に移動時における鉛直 (Z) 方向

及び水平 (X, Y) 方向の風力・風圧係数の結果をそれぞれ示す。各図の横軸は、模型中心 (原点) に対する装置中心の座標 x_S を旋回流のコア半径 R_m で規準化した数値である。図 8~9 中の青線は屋根に作用する外圧係数 C_{pe} 、赤線は屋根に作用する内圧係数 C_{pi} であり、黒線は風力係数 C_{Fz} で次式で算出される。

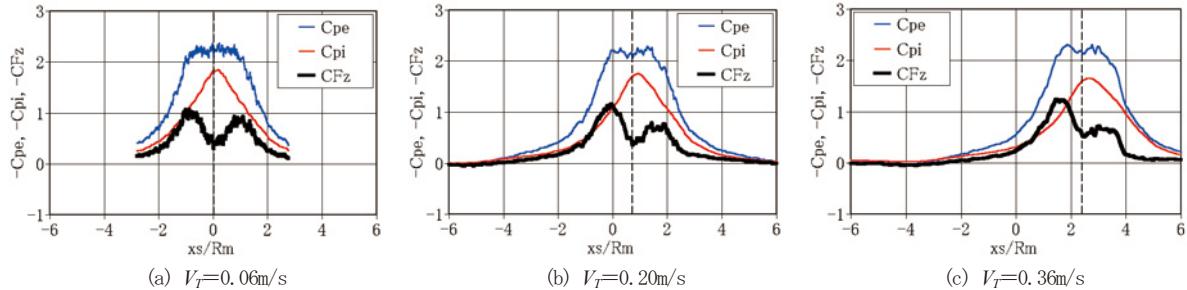
図 8 Z 方向の風力係数 C_{Fz} (卓越開口がない場合)

点線) 及び風力係数 C_{Fx} , C_{Fy} が 0 となる位置 (図 10 中の点線) に対応するとみなす。図 8 の結果によれば、移動速度 V_T が大きくなるにつれて、装置中心と模型付近の渦中心との間の距離が大きくなる傾向が認められる。これは、移動速度が速いほど渦の鉛直軸が移動方向に対して前傾する傾向が大きくなること (図 11) を示しており、その傾向は既往の竜巻模擬実験の結果⁸⁾ や実際の竜巻の動画での状況とも合致している。

図 8(a) 及び図 9 に示す $V_T=0.06\text{m/s}$ の場合を例にすると、風力係数 C_F の絶対値は $x_S/R_m \approx -1.0$ 又は 1.0 のときに最大値をとる。これは、旋回流の最大接線風速 V_m が模型の中心付近に作用するタイミングに相当する。そして、卓越開口を有する場合の最大値は卓越開口がない場合の約 2 倍となり、この結果から飛来物の衝突等による大きな開口を生じさせないことが、屋根に作用する荷重の軽減に有効であることが言える。

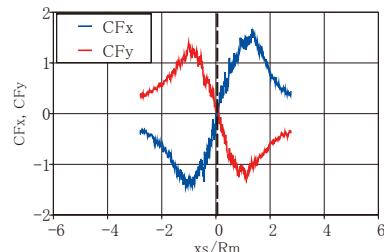
図 10 X, Y 方向の風力係数 C_{Fx}, C_{Fy}
($V_T=0.06\text{m/s}$)

図 10 に示す風力係数 C_{Fx} , C_{Fy} はいずれも最大・最小値は ± 1.0 ~ 1.5 であり、これらの数値は $V_T=0.06\text{m/s}$ の場合、 $x_S/R_m \approx -1.0$ 又は 1.0 のときに生じている。この結果から Z 方向と同様に、旋回流の最大接線風速 V_m が模型の中心付近に作用するときに X, Y 方向の風力が最大になることがわかる。

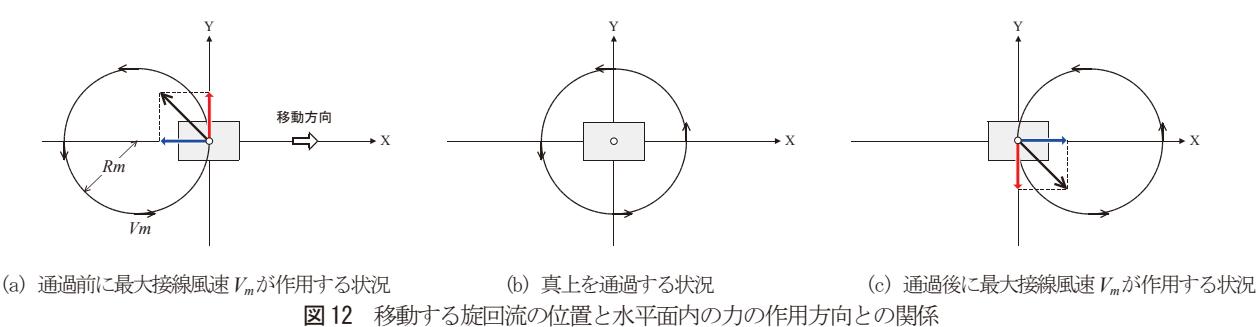
図 12 移動する旋回流の位置と水平面内の力の作用方向との関係

(a) 通過前に最大接線風速 V_m が作用する状況
(b) 真上を通過する状況
(c) 通過後に最大接線風速 V_m が作用する状況

この結果を踏まえて、移動する旋回流の位置と水平力の作用方向との関係を図 12 にまとめた。通過前又は通過後に最大接線風速が模型中心に作用する状況 (同図(a), (c)) では、X 方向の力が旋回流の中心に向かう方向、Y 方向の力が接線風速と同じ方向であることから、それらの合力としては、移動する方向に対して通過前に左斜め後方、通過後に右斜め前方に作用することがわかる。また、旋回流の中心が模型中心と一致するタイミング (同図(b)) では水平力がほぼ 0 になるため、相対的に鉛直方向の力が大きくなる。

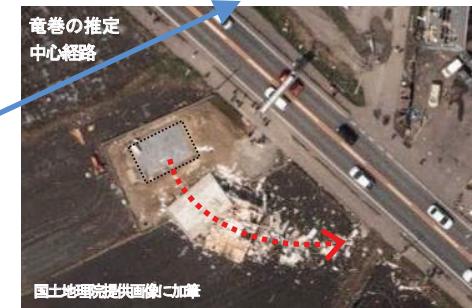
写真 36 木造建築物の被害状況

写真 36 に上空から見た木造建築物の被害状況、写真 37 に風圧模型の設置状況を示す。この建築物は床平面が梁間方向 $D=6.5\text{m}$ 、桁行方向 $B=9.2\text{m}$ 、屋根平均高さ $H=6.65\text{m}$ と推定されて

図 13(a) に鉛直(Z) 方向の外圧係数・内圧係数、同図(b) に桁行(Y) 方向の風力係数の結果を示す。通気孔の面積を 1 階床面積で除した数値は 1.05×10^{-4} である。上部構造の飛散した方向は移動する方向に対して右斜め前方 (写真 36) であるから、転倒開始時は、装置が模型を通過後に最大接線風速が模型中心に作用するタイミングに相当するとみなす (図 13 中の点線)。このときの風力係数は $C_{FZ} \approx 0.8$ 、 C_{FY} の絶対値 = 約 1.6 となる。

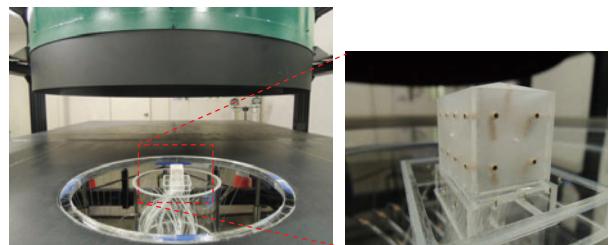
写真 37 風圧模型の設置状況

おり、風圧模型の縮尺率は約 1/280 である。実験気流のコア半径は 0.12m なので、これに縮尺率を考慮すれば実スケールで約 34m となり、被害調査結果(約 35m)³⁾と整合する。

べた基礎が反転していた状況を踏まえれば、上部構造だけでなく基礎底面にも竜巻による圧力が作用していた可能性を考えられるため、模型の円盤（地盤に相当）と建物部分が接続する位置に内径 0.2mm の通気孔を複数設け、通気孔を介して伝達される内圧も測定した。この内圧が基礎底面に作用する圧力とみなす。

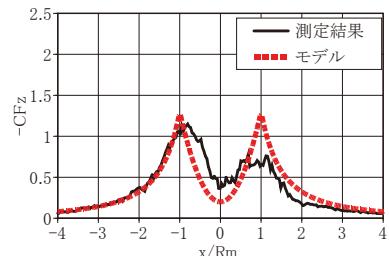
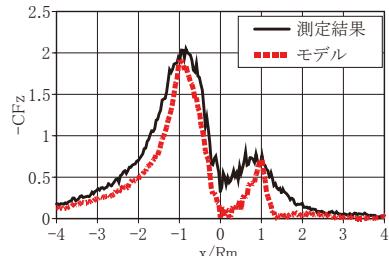
図14 風力係数 C_{Fz} に関する実験結果とモデルとの比較

図14に風力係数の実験結果と(9)式との比較結果を示す。ここで、 $C_{we}^*=-1.2$ 、 $\varepsilon_r=0.9$ であり、卓越開口がない場合は $\alpha_i=1$ 、卓越開口を有する場合は $\alpha_i=0$ とし、卓越開口に近い測定孔4点での外圧の平均値を C_{wi} とした。いずれの開口条件の場合も、(9)式による風力係数は実験結果と概ね整合していることが確認できる。

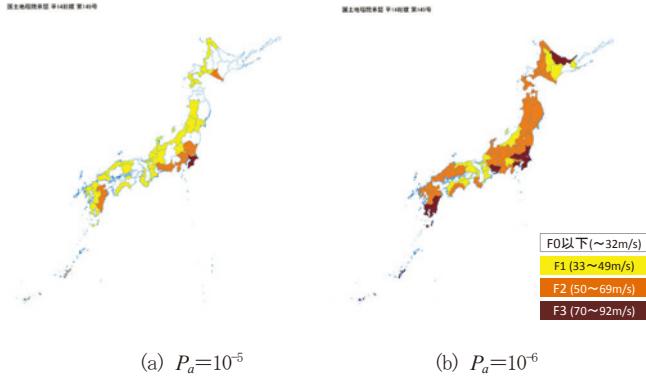
図 15 年超過確率 P_a の大きさに応じた都道府県別風速値

上式で算出した結果に基づき、同じ年超過確率 P_a を基準にしたときの都道府県別の（フジタスケールに対応した）風速値を図15に示す（ $P_a=10^{-5}, 10^{-6}$ の場合）。同じ年超過確率で比較すると、例えば関東平野、濃尾平野又は宮崎平野等を含む地域の最大風速が相対的に大きく評価されることが分かる。これは簡単な検討例であるが、より詳細に竜巻ハザードを検討する場合は年発生数の確率分布、最大風速の確率密度関数の設定等が求め

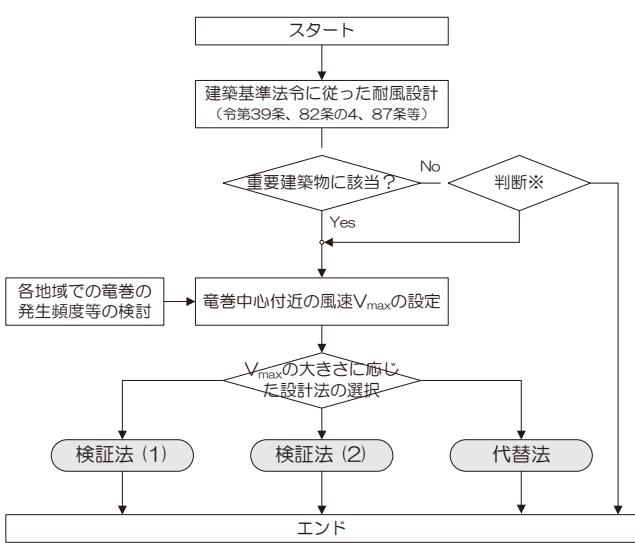
図 16 建築物の対竜巻設計フローのイメージ

1)、2) 項に示した建築物の重要度及び竜巻の最大風速の設定条件を踏まえ、対竜巻設計の考え方を以下にまとめた。図 16 に対竜巻設計のフロー、表 5 に最大風速の大きさに応じた設計法のイメージを示す。ここでは設計法の種類を便宜上、「検証法(1)」、「検証法(2)」及び「代替法」と呼ぶ。

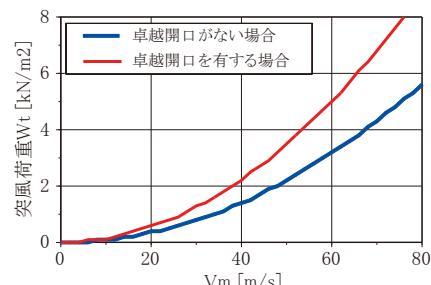
図 17 (9)、(11)式で算出した竜巻による突風荷重 W_t

ここで、 V_m ：旋回流の最大接線風速、 V_{max} ：竜巻の中心付近の最大風速、 V_t ：竜巻の移動速度、 ρ ：空気密度、 x ：竜巻の中心に対する位置（座標）、 C_F ：竜巻の作用を直接考慮した風力係数、 v ：ばらつきを考慮した補正係数である。例えば屋根の場合には(9)式が C_F に相当し、この式によれば、竜巻の中心付近での非定常な流れ場の気流性状や急激な気圧降下による荷重の効果を検証時に考慮することができる。限られた条件下であるが、(9)、(11)式及び図 14 の結果を用いて屋根に作用する突風荷重 $W_t(-R_m)$ を検討した例を図 17 に示す。

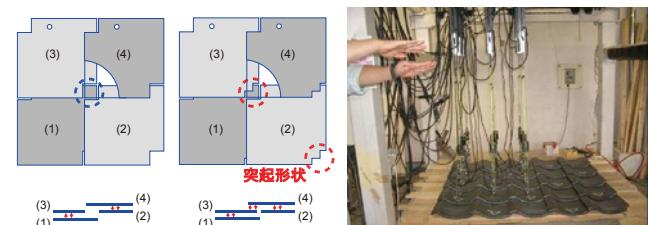
(a) 通常瓦 (b) 防災瓦 写真 38 瓦の引き上げ試験状況
図 18 通常瓦と防災瓦の概要

「瓦屋根標準設計・施工ガイドライン」²⁰⁾では、建築基準法に定める基準風速が大きい地域で対応できる仕様として、図 18(b) に示す防災瓦を全数緊結することが例示されている。防災瓦は右下隅に突起形状を有するもので、当該重なり部分で隣り合う瓦との間で荷重伝達経路が新たに形成され、引張力に抵抗する効果の向上が期待できる。図 19 に示す引き上げ試験（写真 38）の結果²¹⁾によれば、防災瓦（全数緊結）は通常瓦（全数緊結）の 4 倍程度の引張耐力が出ており、防災瓦の採用が脱落・飛散（写真 3）の可能性の軽減に有効であると考えられる。

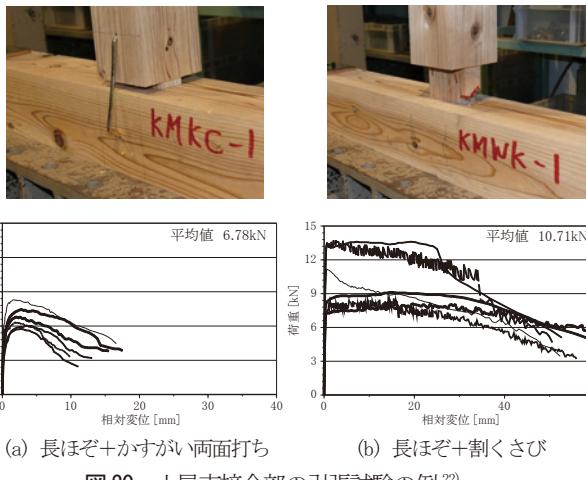
図20 小屋束接合部の引張試験の例²²⁾

一般に小屋組の構成部材間の接合ディテールは多様であるが、写真5~7のように飛散する可能性を軽減するためには、接合部の引張耐力を考慮した構法の選択が重要となる。例えば図20に示す小屋束接合部の引張試験結果²²⁾によれば、長ほぞに割くさびを施した場合のほうがかすがいを両面打ちした場合よりも、耐力の平均値が1.4倍程度大きくなっている。

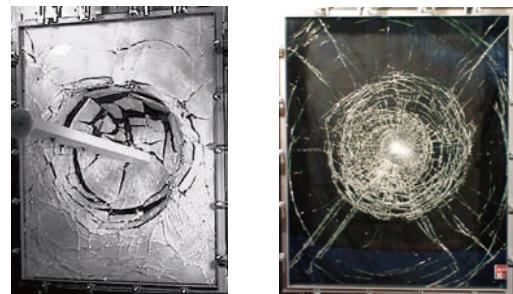
写真39 ガラスの耐衝撃試験の例(京都大学防災研究所提供)

フロート板ガラスと比較して、合わせガラスが飛来物の衝突に対してより有効であること(写真39)。また、飛来物をガラスに衝突させないためには雨戸やシャッターの設置が有効であること

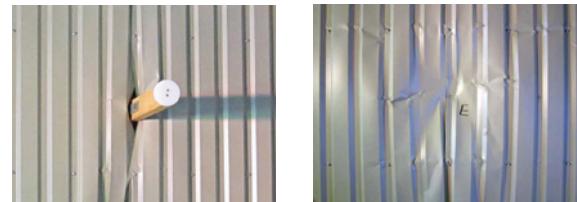
写真40 鋼板製外壁の耐衝撃試験の例²⁵⁾

鋼板の板厚を0.6mm以上、又は鋼板同士の重ね部を1山重ねとすることで、木質系部材の衝突に対してより有効であること(写真40)。
