市街地の地震被害、横から観るか、上から観るか

住宅・都市研究グループ 主任研究員 阪田 知彦

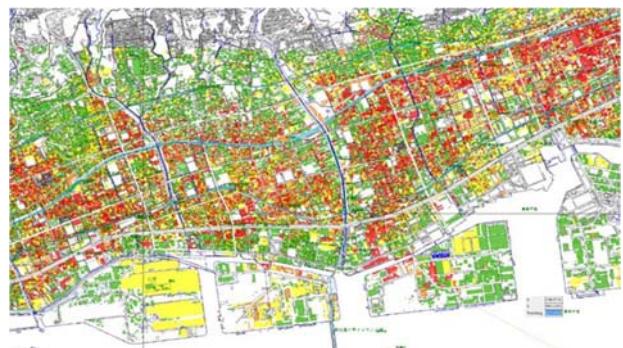
図1 1995年兵庫県南部地震時の建物倒壊状況

作られている。また、わが国で建物被害について GIS（地理情報システム）を用いてマッピングした最初の事例は、1995年兵庫県南部地震後に、旧建設省建築研究所が、日本建築学会・都市計画学会等による被害調査をマッピングした例（図1）ではないかと考えられる。ちなみに、世界では1994年ノースリッジ地震時にアメリカ地質調査所（USGS）が GIS を用いてマッピングした例が世界初のものであると言われている。それから25年以上が過ぎ、市街地の被害をマッピングする技術は様々な機関が様々なアプローチで研究開発に取り組んでいる。

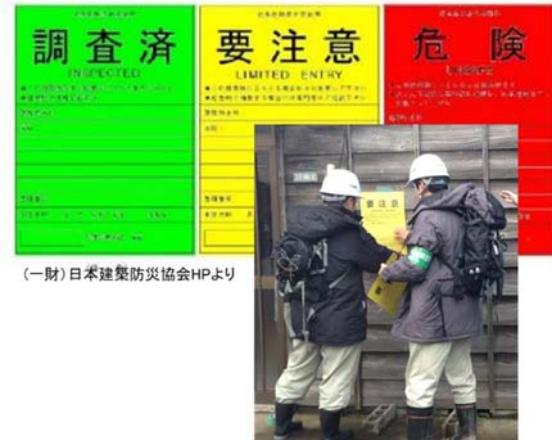
図2 判定ステッカーと応急危険度判定作業のイメージ

応急危険度判定は、正式には「被災建築物応急危険度判定調査」と呼ばれる。災害後の被災地の映像で、赤・黄・緑の紙が貼られているのをご覧になった方も多いと思われる。地震で被害を受けた建築物について、その後の余震等による倒壊や落下物等の危険度を判定し、住民等に危険情報を提供することで、「人命に関わる二次災害を防止する」ための調査である（図2）。赤・黄・緑の紙はその判定結果を示したステッカーで、赤は「危険」、黄色は「要注意」、緑は「調査済」を示している。なお、応急危険度判定調査の

物の復旧技術の開発」で応急危険度判定の原案が策定されたことが起源となっている。その後、全国に普及し、今日に至っている。その調査が本格的に行われたのは、1995 年兵庫県南部地震が最初で、その後 27 の災害において調査が実施されてきた（表 2）。この調査は、建築士の有資格者等で一定の講習等を受けた応急危険度判定士が現地に赴いて実施される（図 2 写真）。応急危険度判定は、被災自治体の判定士だけで行われることもあるが、多くは他都道府県からの広域応援により実施されることが多い。個々の建物の判定作業は、①個々の建物の外観からの確認、②調査表への記入、③判定ステッカーの掲示、④実施本部に戻ってからの確認等に分かれる。このうち従来は②と④に大きな労力と時間が必要であった。応急危険度判定調査としては、総合判定の結果を集計するまでがほとんどであるが、さらに、詳細な集計を行ったり、マッピングしたりといったことを考えた場合、現状では、紙媒体の調査票からの入力作業や、位置情報を得るためのプロット作業に、多大な労力が必要である。

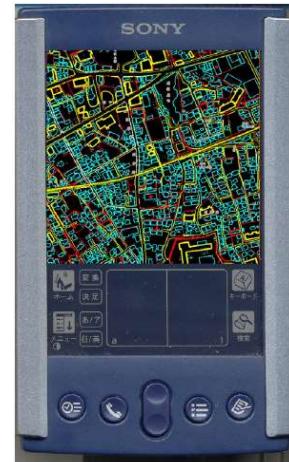
図 3 PalmOS をベースとした現地調査支援ツール（City Surveyor®）

こうした課題に対して、建築研究所では、1995 年兵庫県南部地震を契機に地震時の応急危険度判定調査の支援システムについての研究を継続的に実施し、2001 年の PalmOS で稼働する支援ツール（図 3）の開発・公開（建築研究所住宅・都市研究グループ；2001）を皮切りに、2013 年からは Apple 社製の iPad 等の iOS 端末で稼働する応急危険度判定支援ツール（訓練版）（図 3）を App Store で公開（建築研究所住宅・都市研究グループ；2013）してきた。iOS 版はこれまでに、約 4200 ダウンロードされており、上記の実務訓練等での活用実績も多い。しかし、このツールは iOS が搭載された端末でしか動かないことや集計機能は公開していなかった等の課題があった。

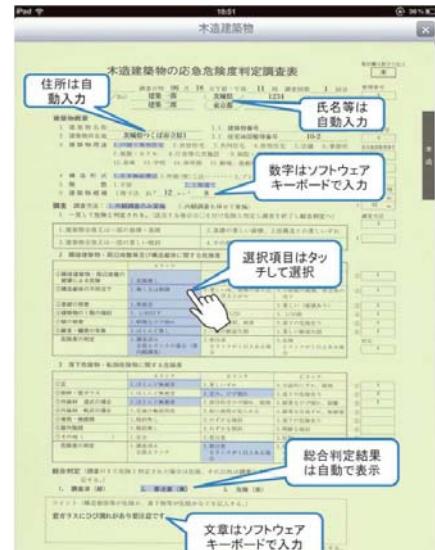
図 4 iOS をベースとした応急危険度判定支援ツール

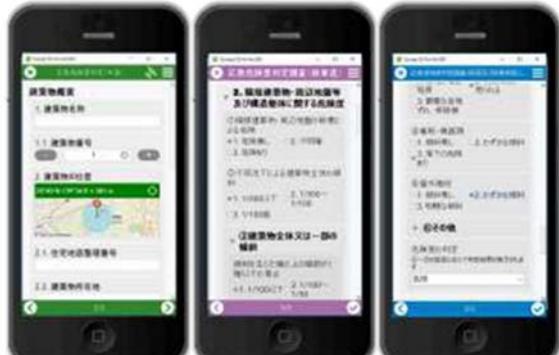
図6 マルチプラットフォーム対応版応急危険度判定支援ツールの入力画面

それに対して、SaaS (Software as a Service) に代表されるクラウド上等に構築された基盤アプリを利用して、そのアプリ上に必要な機能を追加していくアプローチがある。これならば、開発やメンテナンスの対象が絞り込めることが費用や手間を減らすことが可能である。今回は、この後者のアプローチで開発を行うことにした。具体的には、ArcGIS Online上で提供されている現地調査用の基盤アプリの「ArcGIS Survey123」を用いて、ESRIジャパン株式会社の協力により、入力画面(テンプレート)を作成するという方法で、応急危険度判定支援ツールを実現することができた。また、調査結果を集計する画面はArcGIS Online上で作成した。今回開発した入力画面を図6に、集計画面の例を図7に示す。

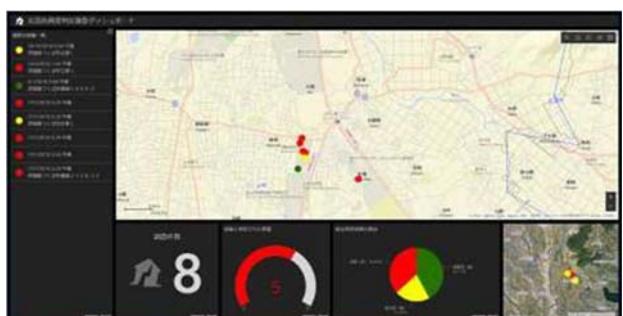
図7 集計画面例

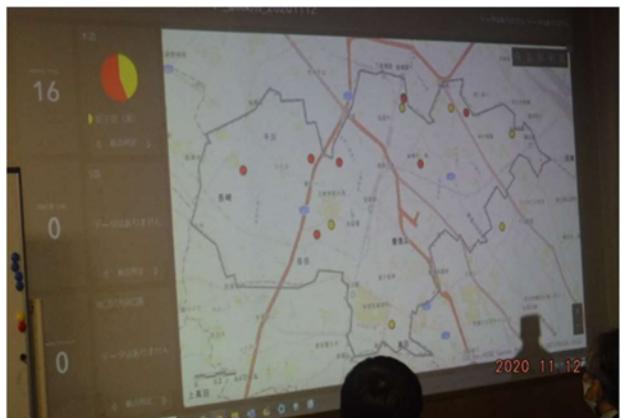
図8 実証実験風景

この支援ツールを用いた実証実験(図8)を、2020年度から開始した。現状では、2団体の実務訓練での活用実績がある。いずれも実際の建物を被災建物と見なして、支援ツールを用いた入力を実際に体験していただいた。概ね紙媒体の調査票への入力よりも便利だという評価や、集計とマッピングが瞬時に行われる点を評価していただいている。コロナ禍の影響で思うように実証実験が出来ない状況下ではあるが、今後も自治体での実証実験において、知見の蓄積を図っていきたいと考えている。

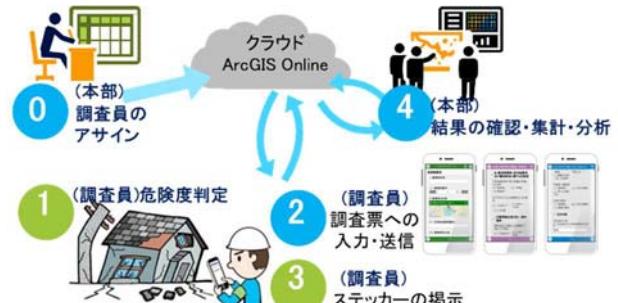
図9 応急危険度判定支援ツールの導入による調査オペレーションイメージ

また、支援ツールの実運用だけでなく、それをコントロールする実施本部でのオペレーションも大きく変容する可能性を秘めている。例えば、現状では判定士は判定拠点から調査地へ出発して、調査を実施し、判定拠点へ戻ってくるというのが標準的な動きであるが、こうした支援ツールを用いると、その端末に対して本部から調査対象地等の情報を判定士の持つ端末に送信し、判定士はそれに基づいて現地に直接赴き、調査結果をクラウドに送信することができれば、判定士は判定拠点や調査本部に行かなくても良くなるといったことも考えられる。既にこうした機能についてもシステム化の準備を進めており（図9）、これが社会実装できれば、判定士の作業負荷の低減にも貢献でき、また判定拠点や本部の密集を避けられる等の波及効果が期待できる。

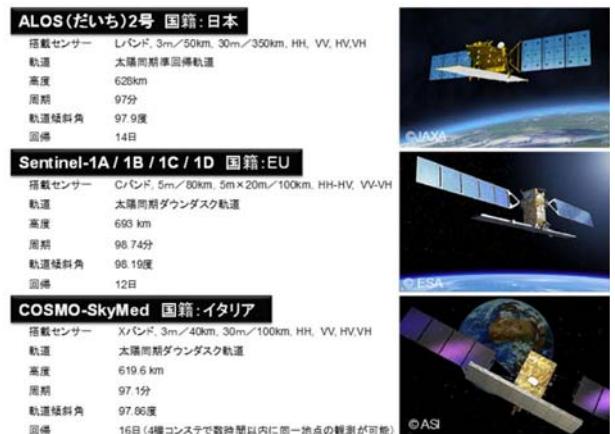
図10 解析に利用した運用中の衛星

研究の手始めに過去の複数の災害時の観測データ等を用いて、市街地における建築物被害区域の解析を行い、事例の蓄積を行った^(注2)。今回の検討で使用した衛星は、ALOS、ALOS-2、Sentinel-1、COSMO-SkyMedの4種類である（図10）。ALOSとALOS-2はLバンド、Sentinel-1はCバンド、COSMO-SkyMedはXバンドのセンサーを持つ。解析に使用した衛星SARデータは、ALOS、ALOS-2に関してはJAXAとの協定により入手したデータを、Sentinel-1については、ESAが提供しているデータHubからダウンロードしたデータを、COSMO-SkyMedについてはアーカイブデータを購入し用いることにした。

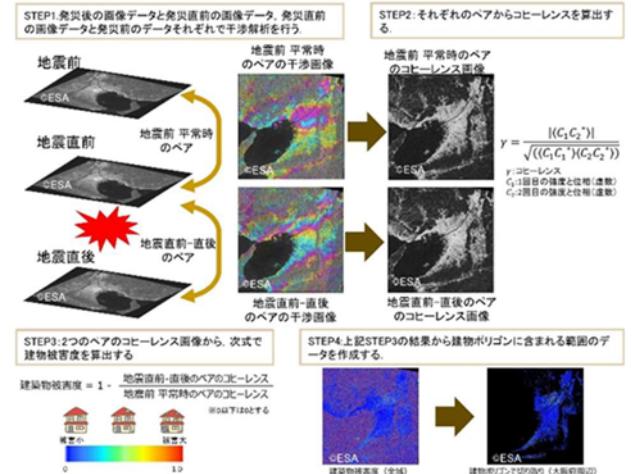
図11 3時期コヒーレンス法を応用了した建物被害集中の抽出

今回の解析方法を図11に示す。まず、今回の解析では、3時点のSAR画像が必要である。1つは発災後に観測されたもの、もう1つは発災時点に近い発災直前の観測データ、そしてそれよりも前の発災前の観測データの3つである。つまり、発災前の2時点で定常時での値を捉え、発災直前と発災後の2時点で地震による影響を捉えるということになる。次にそれぞれのペアで干渉解析を行い、さらに干渉している度合を表す干渉性(コヒーレンス)画像を生成する。コヒーレンスは0から1の値を取り、ペアの画像間での強度と位相の相関が高ければ、すなわちペアでの変化があまり無い場合は、1に近づく傾向がある。この傾向を利用して、2つのペアのコヒーレンスの比を取って1から引いた値が大きいものは、建築物をはじめとする地表物に変化があった⇒被害が生じた箇所であると判断する指標として利用できると考えられる。さらに、この段階の画像だと、建築物以外の箇所も含まれていることで、建物ポリゴンにかかる画素を抽出し、これらが建築物において変化があった⇒被害が生じた可能性の高い建築物であると判断することにした。

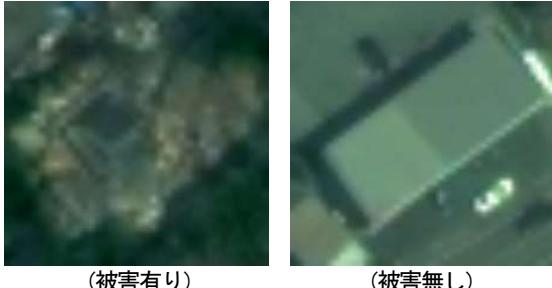
図14 学習に用いる画像例

ここでは、1 時点の高分解能衛星画像データと、建物ポリゴンデータを用いて、Convolutional Neural Network (CNN) を用いた機械学習により建物 1 軒毎の被害推定を行う。学習・予測に用いるデータは、衛星データから建物ポリゴンの位置情報により建物を 1 軒毎に切り出したカラー画像とする（図14）。

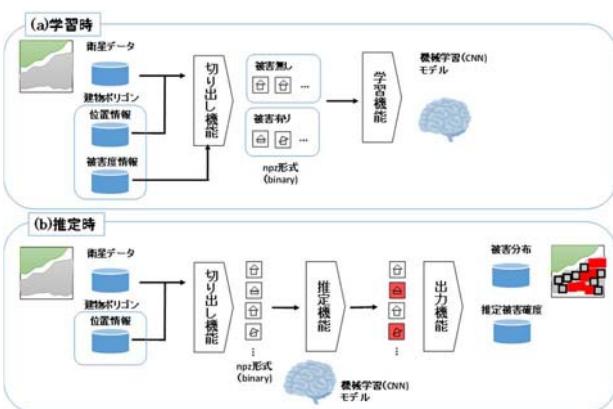
図15 今回のシステムの処理の流れ（イメージ）

本研究の CNN は、ResNet18 とした。ResNet18 を ImageNet データセットに対して学習させた重みは Python の機械学習パッケージ PyTorch で使用可能であるため、本研究ではこの重みを利用した転移学習により被害推定モデルを作成することとした（図15）。

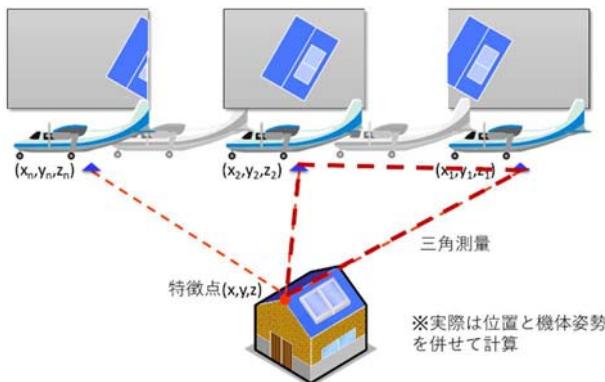
図16 SfM (Structure from Motion) の基本原理

SfM は複数の画像からカメラ位置と空間的な点座標を復元するモデリング技術で、近年 3D プリンターや UAV（ドローン）等の普及や、i-Construktion 等の進展に併せて注目されている技術である。基本原理を示したのが図 16 である。ここでは垂直写真を例

にとると、通常は同じ範囲をオーバラップするように撮影されるため、ある地物が複数の画像に含まれることになる。ここから、各画像の位置関係をもって、三角測量の考え方を適用して地物上の

ある点の位置を特定する方法だと考えると理解していただき易いかと思われる。ただし計算量やデータ量が多くなるため、処理時間の効率化が不可避である。SfMは有償無償を問わず、多くのアプリケーションや処理ライブラリがあるため、これらを如何に実装していくかが、迅速化においては重要な観点の1つである。

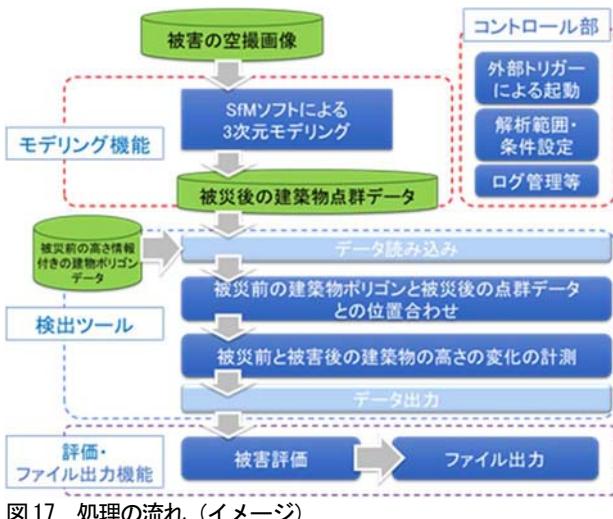
図17 処理の流れ（イメージ）

である。こうした処理自体はGISの操作でも実施可能だが、本研究ではこれらの処理を高速化・自動化するための作成フローを検討し、一連の処理を自動化することとした（図17）。総じて個々の処理は極めてシンプルであるが、データ量が多いことから、こうした自動処理の機構は不可欠である。

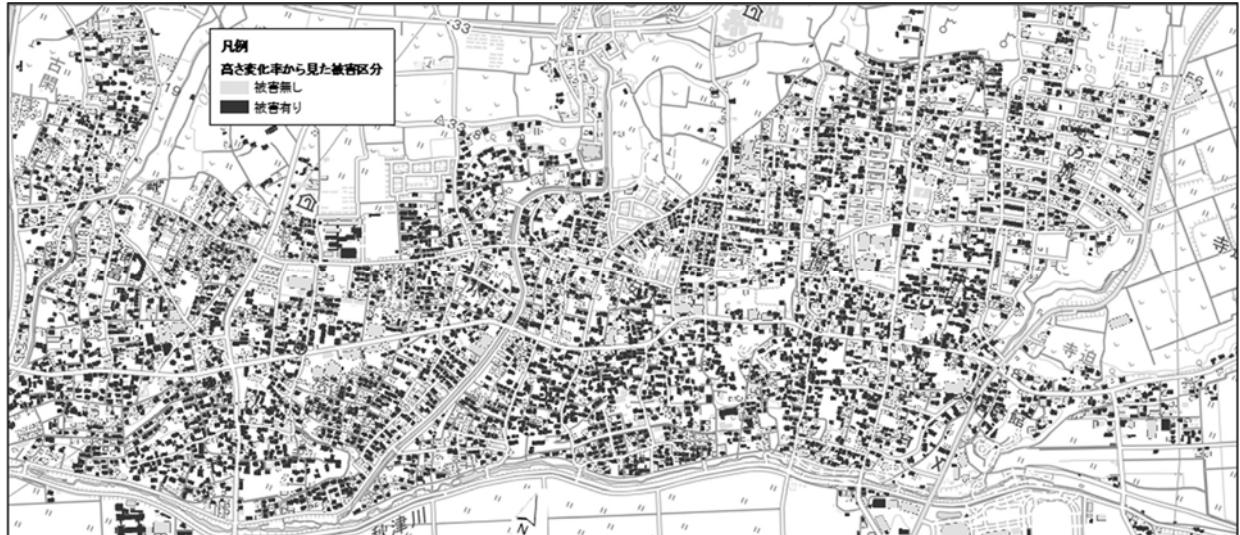
図18 3次元モデリング技術を応用した被害図（2016年熊本地震、益城町：本震後）

この作成フローに基づいて、建築物被害図の試作を行った。本稿では2016年熊本地震の前震後及び本震後1日以内に撮影された益城町中心部の空撮被害画像を用いることにした。これらより、SfMソフトにより点群データを生成し、前述の検出プログラムにより発災前後での高さの変化率を計算した結果を可視化した（図18）。今回の試作では、被災前の建築物の高さを建築物ポリゴンの階数情報に平均階高を乗じて算出していることや、SfMで復元した被災後の点群の高さに誤差が含まれていることを勘案して、発災前後での高さの変化率が25%以上の建物ポリゴンを被害有りとして図化した。実際は被害区分ごとの図化も有効であると考えら

れるが、発災前後での高さの変化率と被害度合いは単純な比例関係ではないことや、表現方法も様々な考え方があるため、現状では被害の有無程度の区分が現実的であると考えられる。
