6. 鉄骨構造建築物の調査と結果

6.1 被害調査概要

以下の観点で、学校体育館を中心に鉄骨造建築物の被害調査を行った。

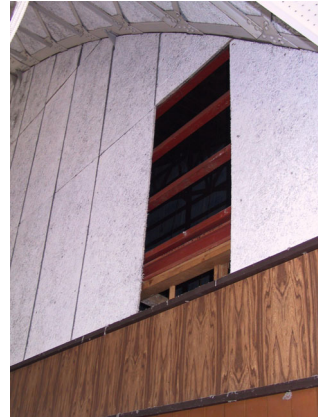
写真 6.12 舞台脇の仕上材一部落下

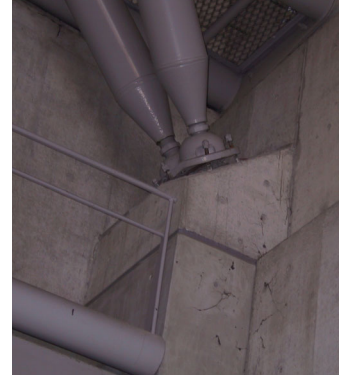
集成材アーチと鉄骨の張弦梁。屋根支承部のモルタル剥落、一部アンカーボルトの伸び。被害軽微。

写真 6.23 アンカーボルトの伸び

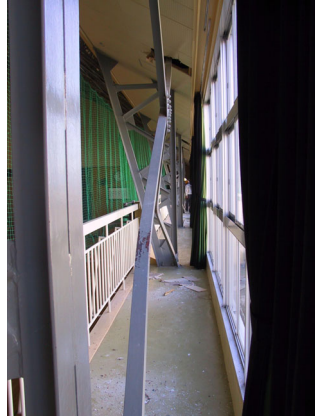
写真 6.25 ブレース材座屈(92)

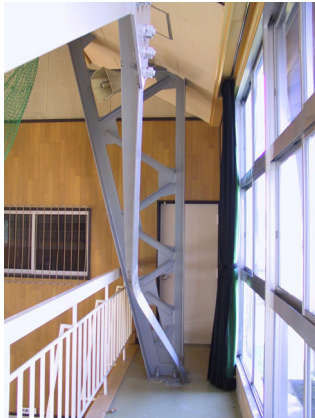
写真 6.29 ブレース材座屈(103)

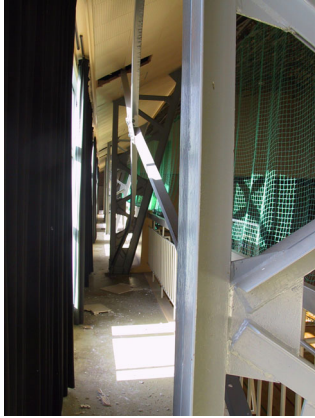
写真 6.31 ブレース材座屈(109)

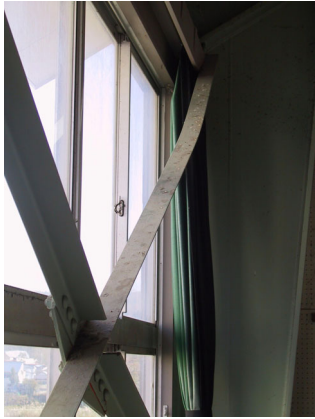
写真 6.41 ブレース材座屈
(126)

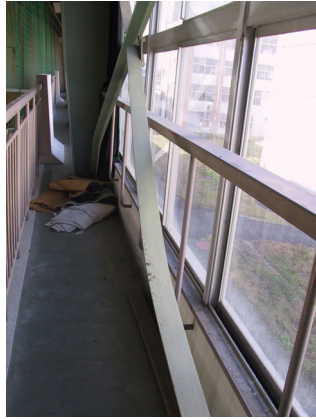
写真 6.42 ブレース材座屈
(127)

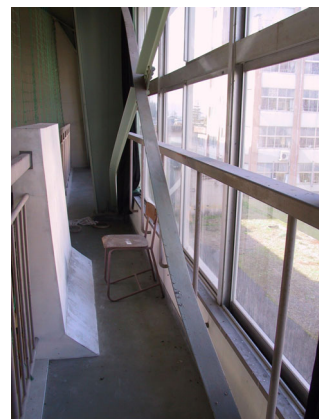
写真 6.45 ブレース材座屈(131)

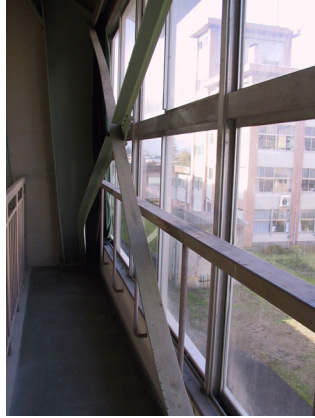
写真 6.46 ブレース材座屈(132)

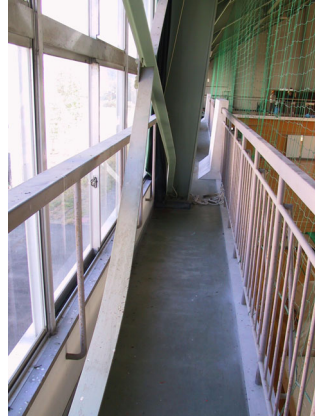
写真 6.47 ブレース材座屈(133)

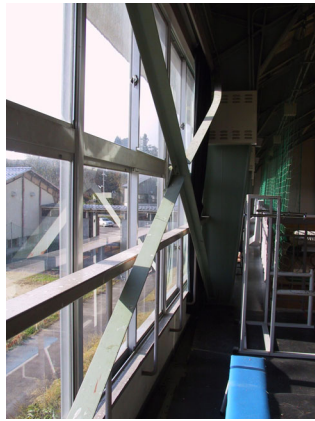
写真 6.48 ブレース材座屈(134)

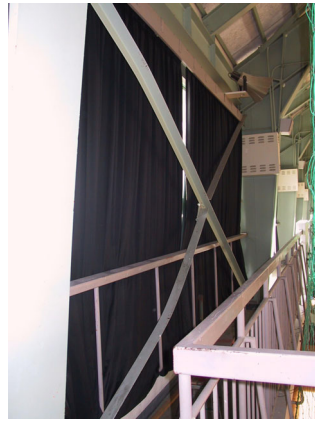
写真 6.49 ブレース材座屈(137)

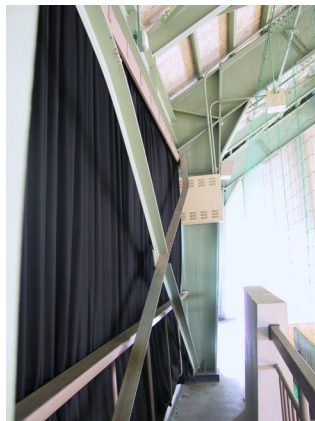
写真 6.50 ブレース材座屈(139)

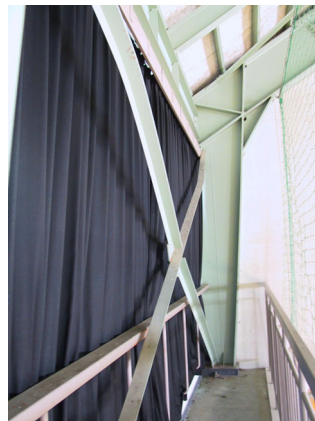
写真 6.51 ブレース材座屈(142)

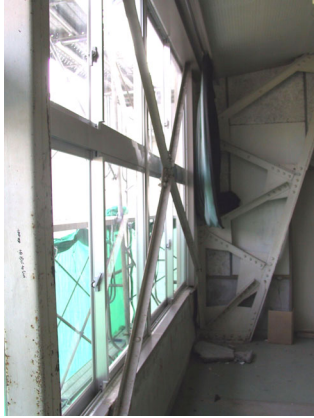
写真 6.58 ブレース座屈(21)

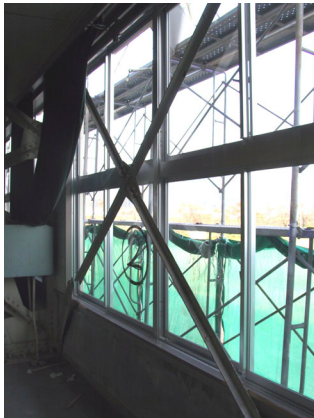
写真 6.60 ブレース材つづり部での破断
(24)

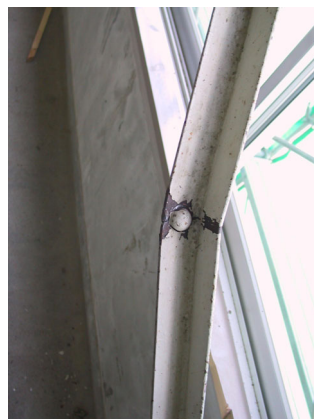
写真 6.63 つづり部の亀裂(31)

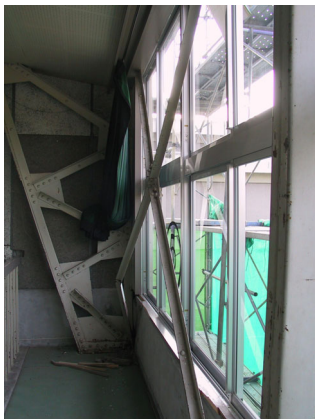
写真 6.68 ブレース材座屈(46)

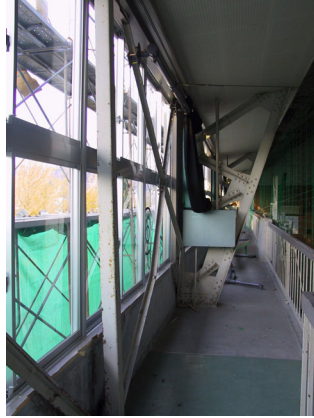
写真 6.71 ブレース材座屈(50)

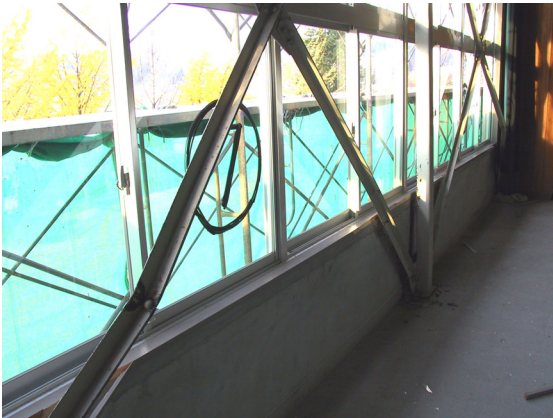
写真 6.72 ブレース材座屈(54)

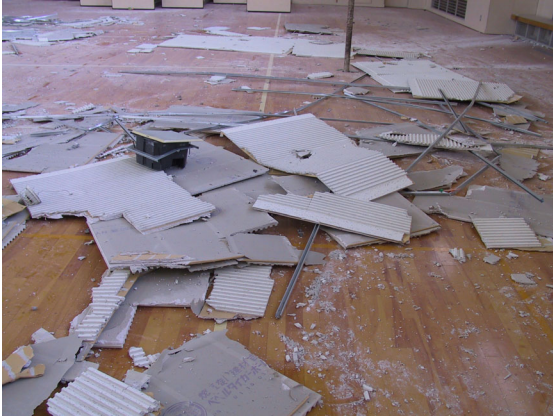
天井3割程度落下。せっこうボード9mm厚+ロックウール。せっこうボードとロックウールはステープル留め。吊りボルト多数あり、600～800mmピッチ。スピーカー2個落下、400x400程度の大きさ、重量1個当たり10kgf程度。シングル野縁間隔300mm弱。せっこうボード910x1600。せっこうボードは野縁にビス留め。ビスピッチ300mm以下。ブレース材2C-180x75x7x10.5、X型、4箇所全て座屈（破断なし）。

写真 6.78 落下した天井とスピーカー

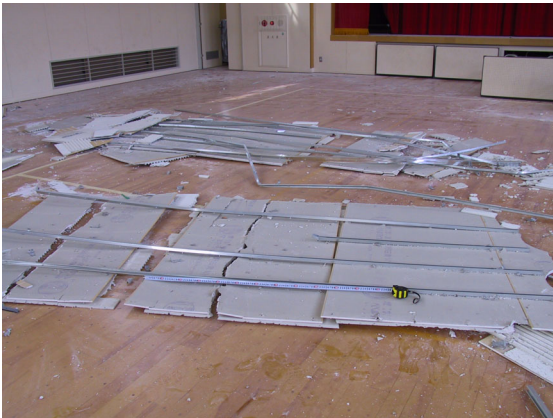
写真 6.80 落下した天井

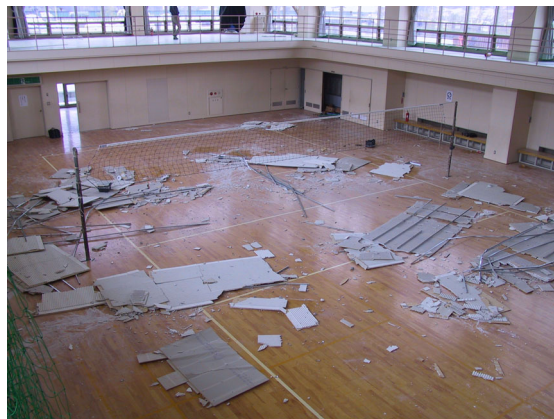
写真 6.82 落下した天井

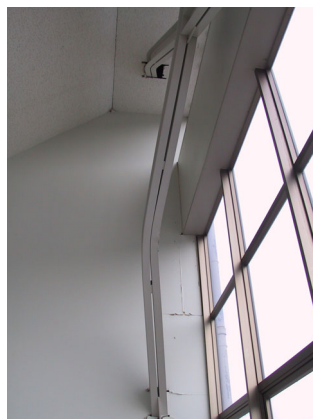
写真 6.83 ブレース材の座屈(40) 写真 6.84 ブレース材の座屈(43)

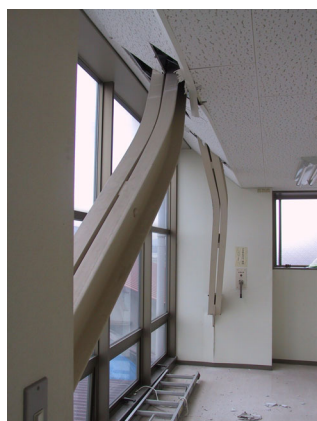
写真 6.87 ブレース材座屈(58)

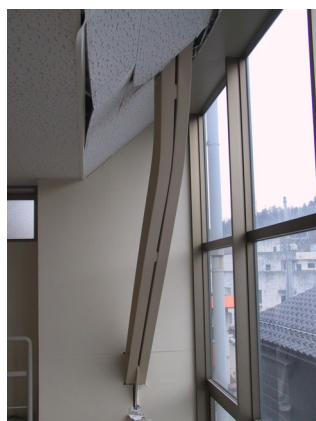
写真 6.88 ブレース材座屈(60)

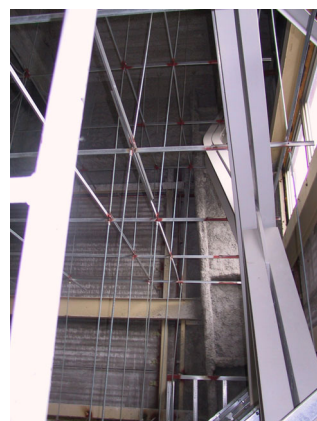
写真 6.89 ブレース材座屈(61)

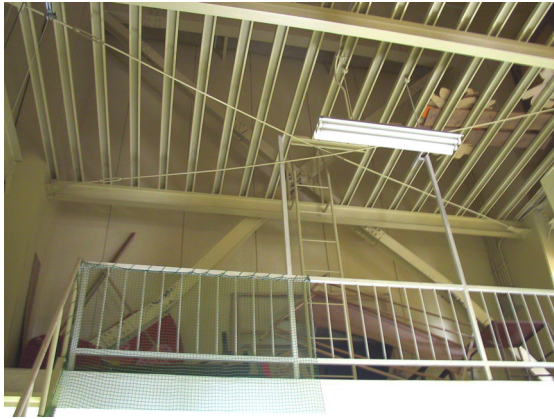
ブレース材の座屈及び破断。ブレース材は H-150x150x8x10、X 型、4 箇所。破断は 1 箇所、X 型の交点部分の溶接。ブレース材は H 形鋼弱軸周りが構面内、強軸周りが構面外。座屈は構面内（弱軸周り）と構面外（強軸周り）に発生。

写真 6.94 ブレース材座屈(100)

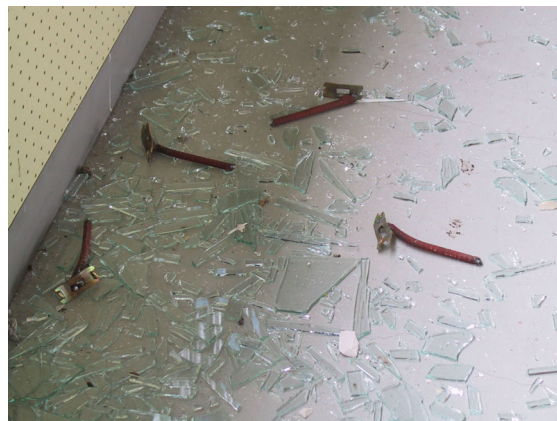
6.97 サッシを留めていたと思われる鉄筋と金具

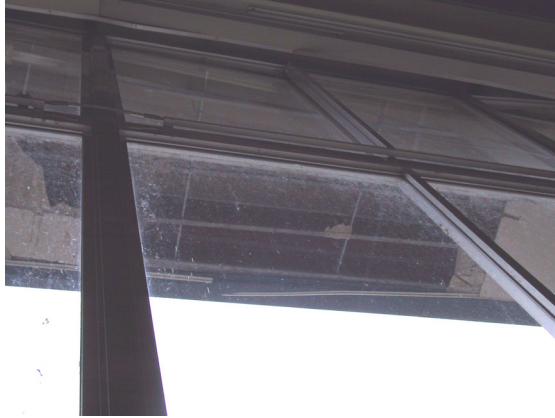
体育館は、ガラス破損、2F 部分に散乱。サッシのはらみ出し、軒の天井の一部落下。照明（水銀灯 4 個）落下。

写真 6.98 軒の天井落下

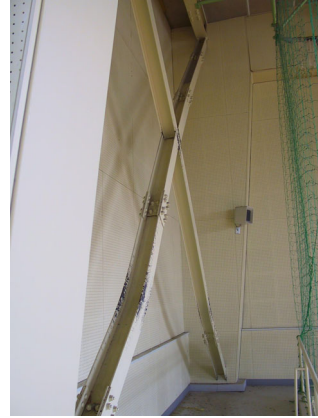
写真 6.99 ブレース材座屈(113)

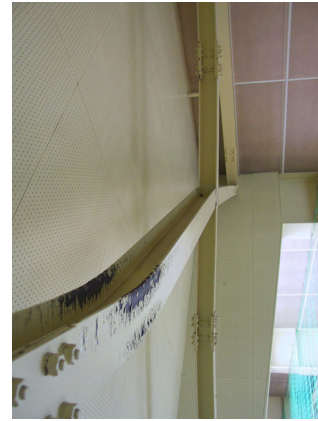
写真 6.107 ブレース材座屈
(構面内及び構面外) (4)

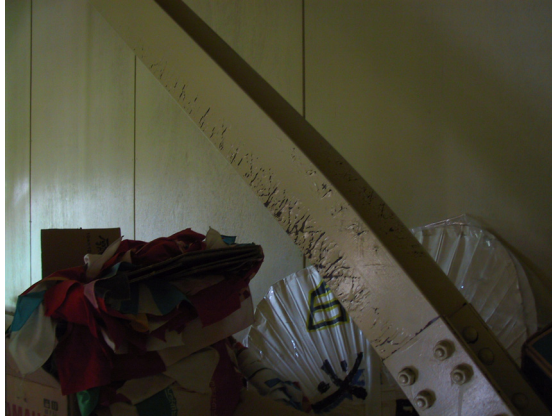
写真 6.110 ブレース材の座屈(19)

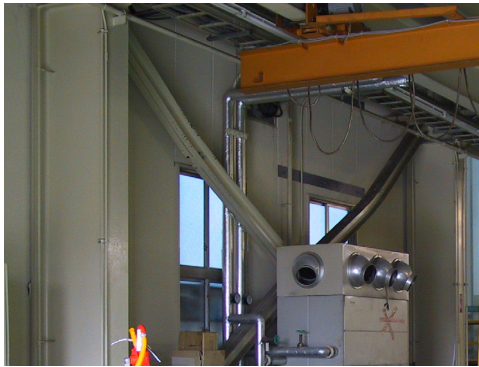
工場、事務所の一部が鉄骨造であった。被害はブレース材座屈。ブレースは2 C-125x65x6x8、X型。2～3階建て。屋根は折板屋根のみ。また、事務所部分の天井が一部落下。

写真 6.111 ブレース材座屈

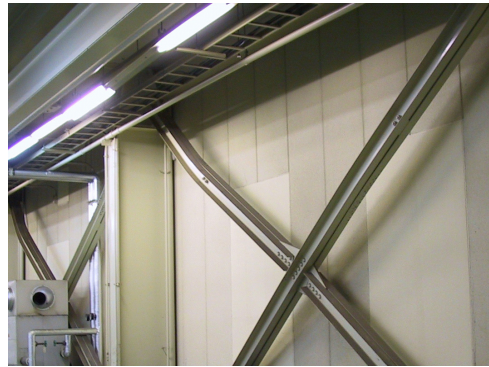
写真 6.112 ブレース材座屈

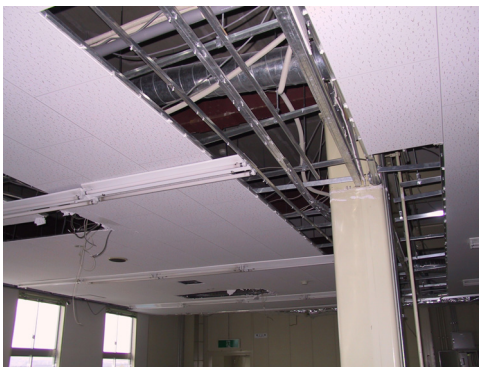
写真 6.113 天井一部落下

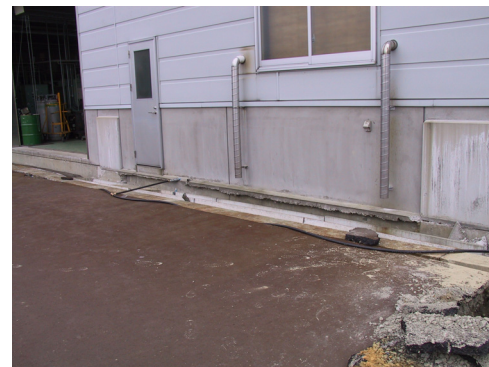
写真 6.114 周辺地盤沈下

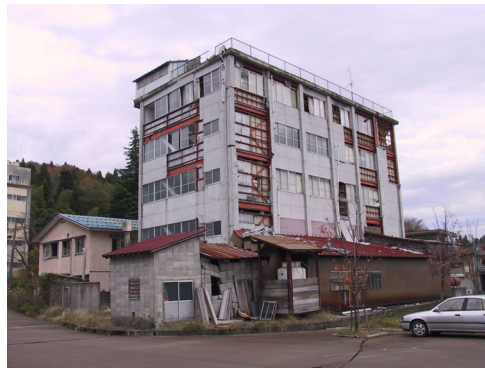
写真 6.115 工場Hに隣接する鉄骨造建築物 外装材脱落

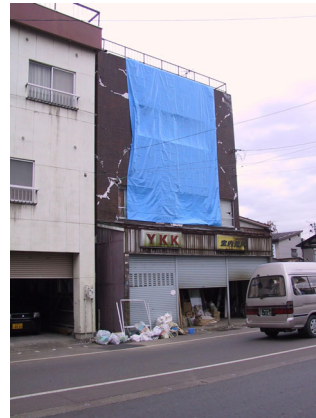
写真 6.117 外装材の被害

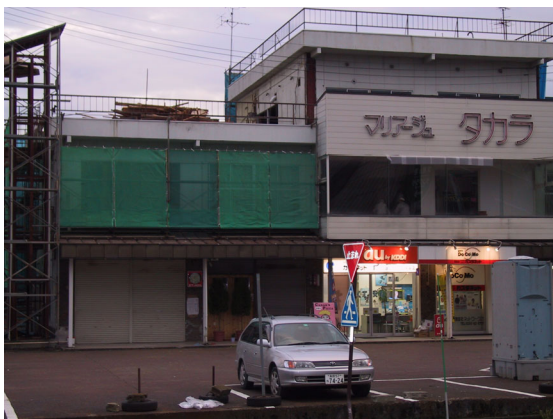
写真 6.118 外装材の被害

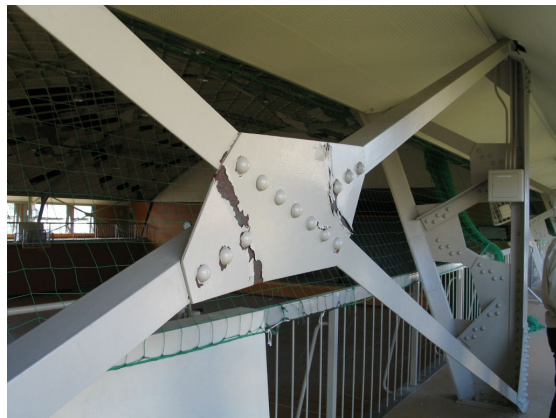
桁行方向の鉄骨部分の被害として、ブレース材端部とガセットプレート接合部でブレース材が破断し、ガセットプレートが座屈する被害が見られた（写真 6.121）。ブレース材の破断は、この体育館の 4 つのブレース構面すべてで観察された。破断部位は、被害写真からはボルト孔欠損部に近い部分であるが、欠損部ではないように見える。また、4 つのブレース構面すべてでブレース材の座屈が観察された（写真 6.122）。また、ブレース材が交差する部分のガセットプレートで座屈が見られた（写真 6.123）。柱脚部分では、アンカーボルトがすべったと思われる被害が見られた（写真 6.124）。

写真 6.123 ガセットプレートの座屈

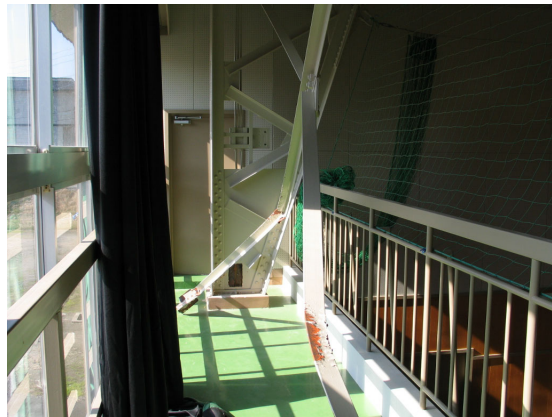
写真 6.129 ブレース材の座屈

桁行方向の鉄骨部分の被害の特徴として、図6.8に示すように6つのブレース構面すべてで、ブレース材端部とガセットプレート接合部でブレース材が破断し、ブレース材の全体座屈が観察された（写真6.129）。柱とブレース材はL型のアンクル材を介してすみ肉溶接で接続されており、そのすみ肉溶接部で破断している（写真6.130）。また、L型のアンクル材自体が破断している部分もあった（写真6.131）。ブレース材端部とガセットプレートの接続部では、ブレース材の大きな塑性化が観察され、柱脚部のかぶりコンクリート部に比較的大きなひび割れが観察された（写真6.132）。

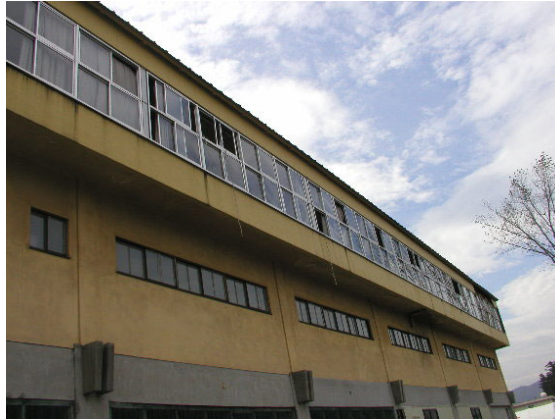
写真 6.136 体育館外壁および窓の状況

1F スチールサッシ硬化パテ止めはめ殺し窓の窓ガラス破損、桁行き方向引き違い窓（アルミサッシ弾性シーリング）のガラス破損、窓枠が面外に変形している部分もあるので窓枠の高さが変化した可能性あり（写真 6.136）。外壁のリプラスモルタルの脱落、下地がコンクリートのモルタルが一部脱落、照明器具のランプ破損。階段室の天井せっこうボード（木下地）の落下（写真 6.137）

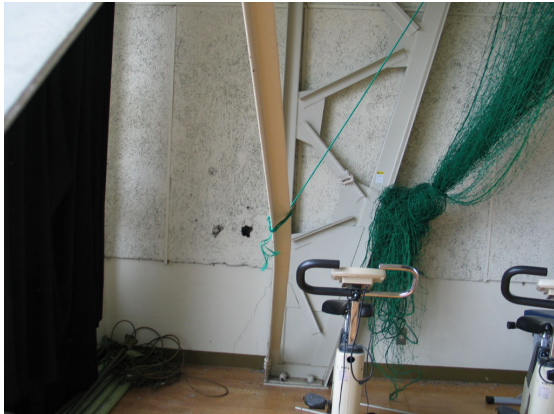
写真 6.138 ブレース材の座屈

桁行方向の鉄骨部分の被害は、図6.10に示すように8つのブレース構面それぞれで、ブレース材がわずかに座屈しているのが観察された（写真6.138）。また、図6.10に示す位置のガセットプレートにわずかな塑性変形や降伏が観察された（写真6.139）。構造的な被害は比較的小さいと言える。また、アルミサッシはめ殺しにも破損は無かった。

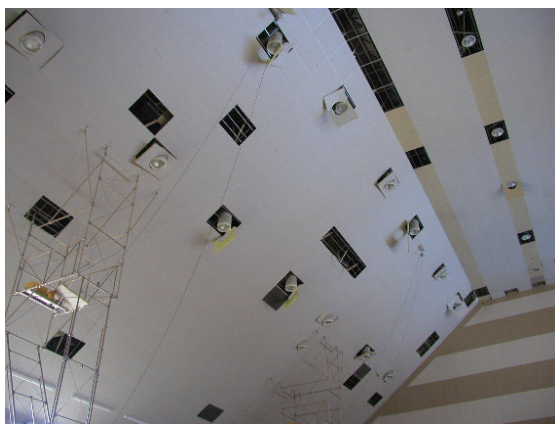
写真 6.145 システム天井の落下

S造部分で構造的な被害は観察されなかったが、非構造部材で以下の被害が見られた。天井は、グラスウールボード（1520×990）を用いたシステム天井であり、この天井材（グラスウールボードの）が、照明器具部分や傾斜の変わっている部分で、多く落下（写真6.145）している被害が見られた。また、縦壁挿入筋構法の外壁ALCパネルの脱落が見られた（写真6.146）。武道館天井の落下（木製、せっこうボード）が見られた。

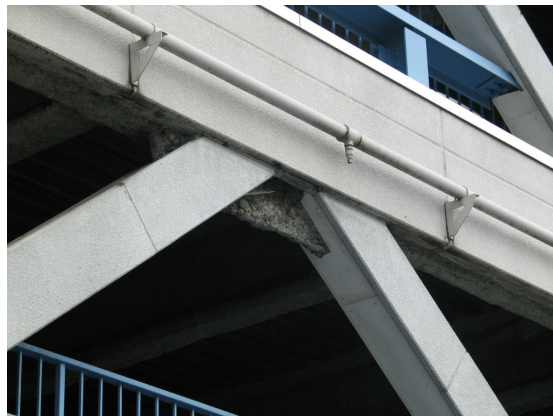
写真 6.149 ブレース材交差部の被覆材の脱落

鉄骨造 5 階建の立体駐車場で、ラーメン+ブレース構造である。建築物の被害としては、各層のブレースの交差部で被覆材が脱落する被害が見られた（写真 6.149）。

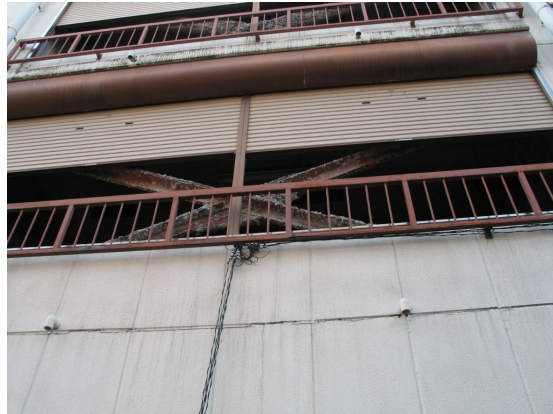
写真 6.150 ブレース材の被覆材の脱落

鉄骨造3階建の立体駐車場で、ラーメン+ブレース構造である。建築物の被害としては、外周部のブレースの被覆材が脱落したと思われる被害が見られた（写真6.150）。
