平成 15 年 9 月に東京都八丈島で発生した 台風 15 号による建築物等の被害について（速報）

構造研究グループ主任研究員 喜々津 仁密

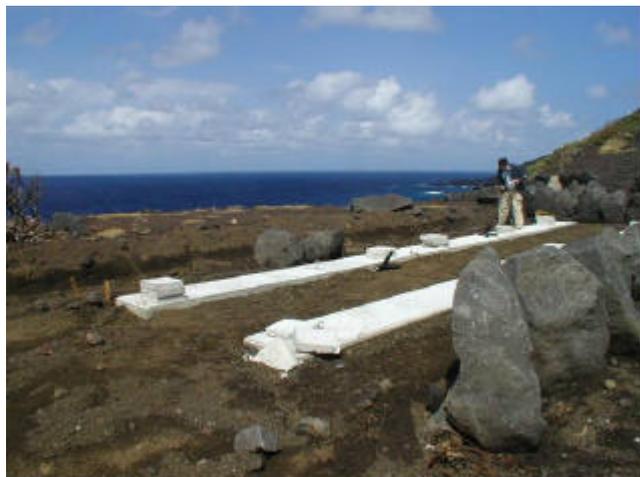
写真 27 敷地の概観（南からみる）

- ・ 竣工間もないものと思われる
- ・ 海に面した崖地上に立地しており、建築物部分（高さ約 2m90cm・桁行き方向約 11m・張り間方向約 3m20cm）が陸側に横転して倒壊している（写真 26）
- ・ 各部材同士の接合には、メタルプレートコネクターを使用している（写真 28）
- ・ 基礎のフック部分が損傷している。当該部分で、建築物と基礎とをターンバックルを介してお互いに緊結していたと思われる（写真 29）
