8. 建築基礎・地盤の被害

8.1 調査概要

平成 19 年の新潟県中越沖地震発生に伴い、建築物の基礎、宅地地盤及び擁壁等にも多数の被害が発生した。建築物の基礎及び地盤の被害とその特徴等を把握し、被害原因究明の基礎資料を得る目的で、調査を実施した。

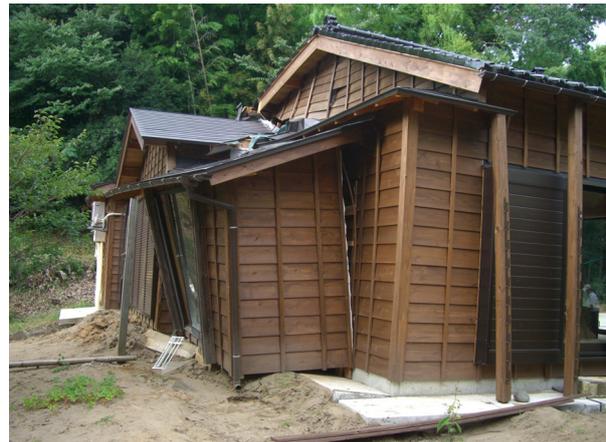
柏崎市（橋場地区、松波地区など）、刈羽村などでは、液状化による被害が多発している。前回の新潟県中越地震では橋場地区において液状化被害が顕著であったが、今回は周囲の松波地区に被害が拡大している（写真-8.1）。刈羽村では、前回の中越地震の際に鉄道沿線から海側に一段高くなった十数戸の住宅に被害が集中したが、今回も同様であり、前回の地震によって解体撤去した後に新築した住宅においても裏山のがけの崩壊や地盤変動で被害を受けた例もあった（写真-8.2）。

写真-8.2 刈羽村の液状化等に起因する地盤変動による新築住宅の被害

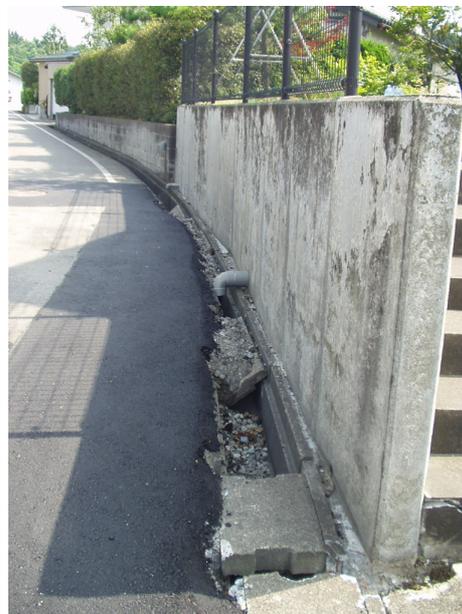
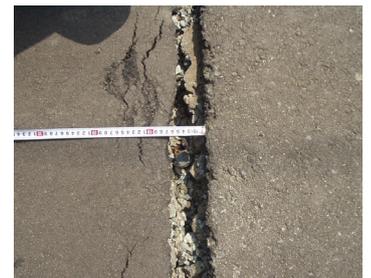
また、南半田地区においても、地盤変動や滑落などの状況が確認できた。（写真-8.3）。

写真-8.3 南半田地区で認められた外周道路等での地盤変動・滑動等

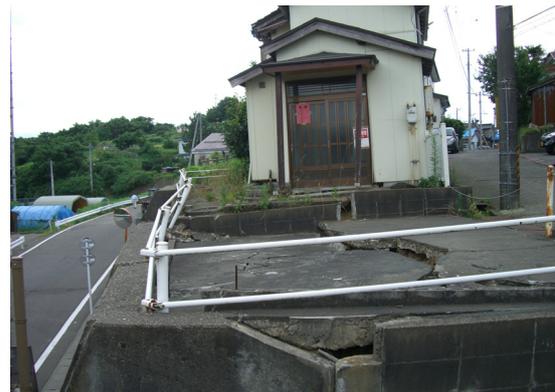
番神町は、柏崎駅から西に約2kmに位置する丘にある古くからの集落である。聞き取り調査の結果、新潟地震(1964)の際に海側及び山側の端部の斜面に地割れが発生し、擁壁等の補強が実施された地域である。写真-8.8に、海側からみた崖周辺の状況を示す。また、山側の被害宅地の状況を写真-8.9に示す。擁壁背面の地盤が沈下・変形している。

写真-8.9 山側の被害宅地の状況
(擁壁背面地盤の沈下・変形)

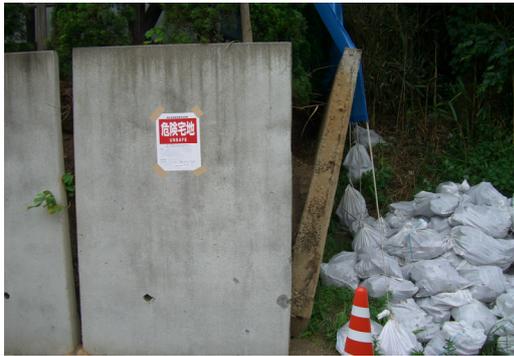
写真-8.11 は、斜面地でモルタル吹き付け壁面が崩壊した事例で、隣接する住宅の外壁に崩壊土が達している。この他に、写真-8.12 に示すようなL型擁壁とブロック塀の土留めの被害が確認された。

壁高 2m 程度の L 型擁壁

写真-8.12 番神町における擁壁の被害状況

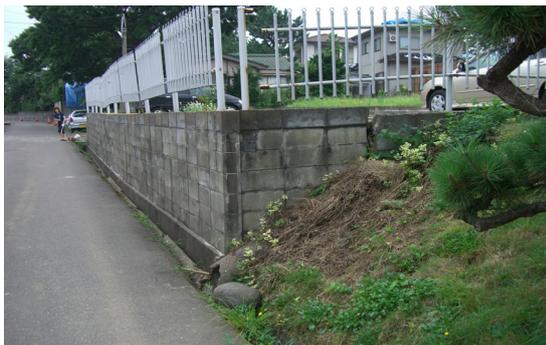
ブロック土留めの変形と背面地盤の陥没・段差

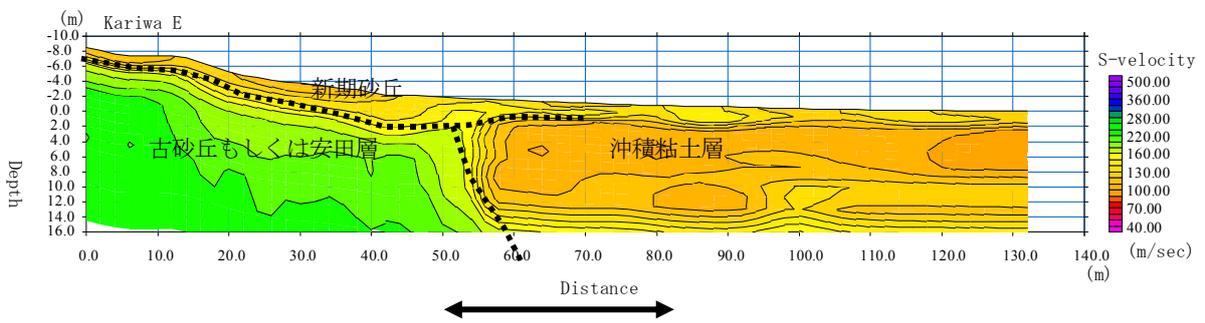
図-8.19 被災敷地内の表面波探査結果

調査地域の中心付近において、砂丘斜面から下方に向かった測線で表面波探査を行なった。図-8.19に解析結果を示す。この結果から判断すると、地層構成が砂丘斜面とさらに下方の平坦地ではかなり異なっている。砂丘斜面では深度数m以浅では新期砂丘に相当する比較的緩んだ砂層であるが、数m以深では古砂丘（番神砂層）もしくは安田層に相当する締まった砂層と思われる。一方、平坦地では深度10m程度までS波速度は100m/s程度であり、沖積粘土層が厚く堆積していると思われる。

地盤構造が急変しているためやや精度が悪い

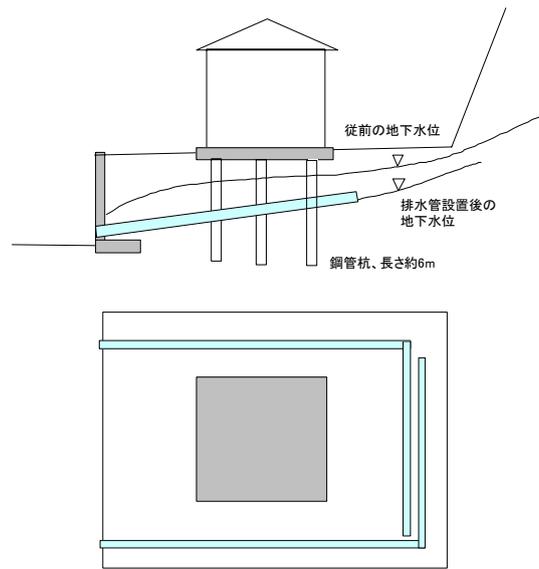
図-8.21 排水管（ドレン）を建物下に配して、地下水位を低減した構法

図-8.20に、当該地域における基礎・地盤の被害状況の一例を示す。裏山の崩壊による土砂圧が基礎等に作用して敷地と共に建物が前面にわずかに押出された例である。また、図-8.21は、新潟県中越地震による当該地域の液状化現象を教訓として地下水位低下工法（暗渠工、ドレン）を採用した事例であるが、被害はごく軽微にとどまっていた。

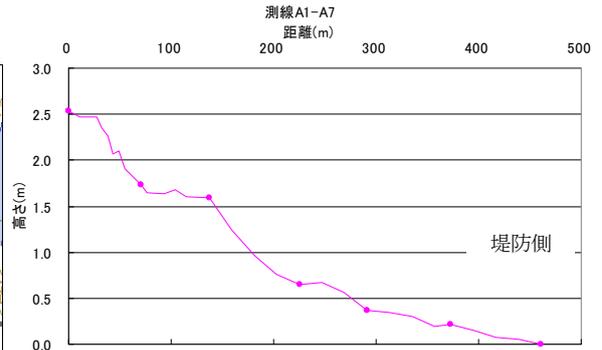
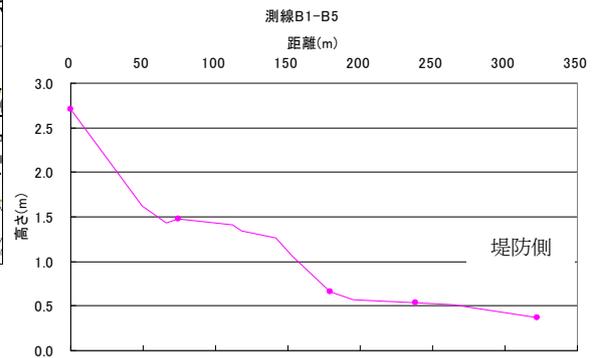
図-8.26 道路面のレベル測定結果

図-8.26 に、この地区の地震後の道路面高低差を示す。国道 352 号に平行した方向では A1-A7 間で最大約 2.5m、直交する方向では最大 2m 程度に達している。松波地区及び地区の公園内で実施した表面波探査の結果を図-8.27 に、スウェーデン式サウンディング試験（SWS 試験）結果を図-8.28 にそれぞれ示す。被害が顕著であった地点は、地形の境界部付近であると考えられるが、表面波探査の結果においても三角洲と被覆砂丘で表層の地盤構成に違いが認められる。また、SWS 試験の結果においても、三角洲の範囲が被覆砂丘よりも概ね軟弱であることがわかる。

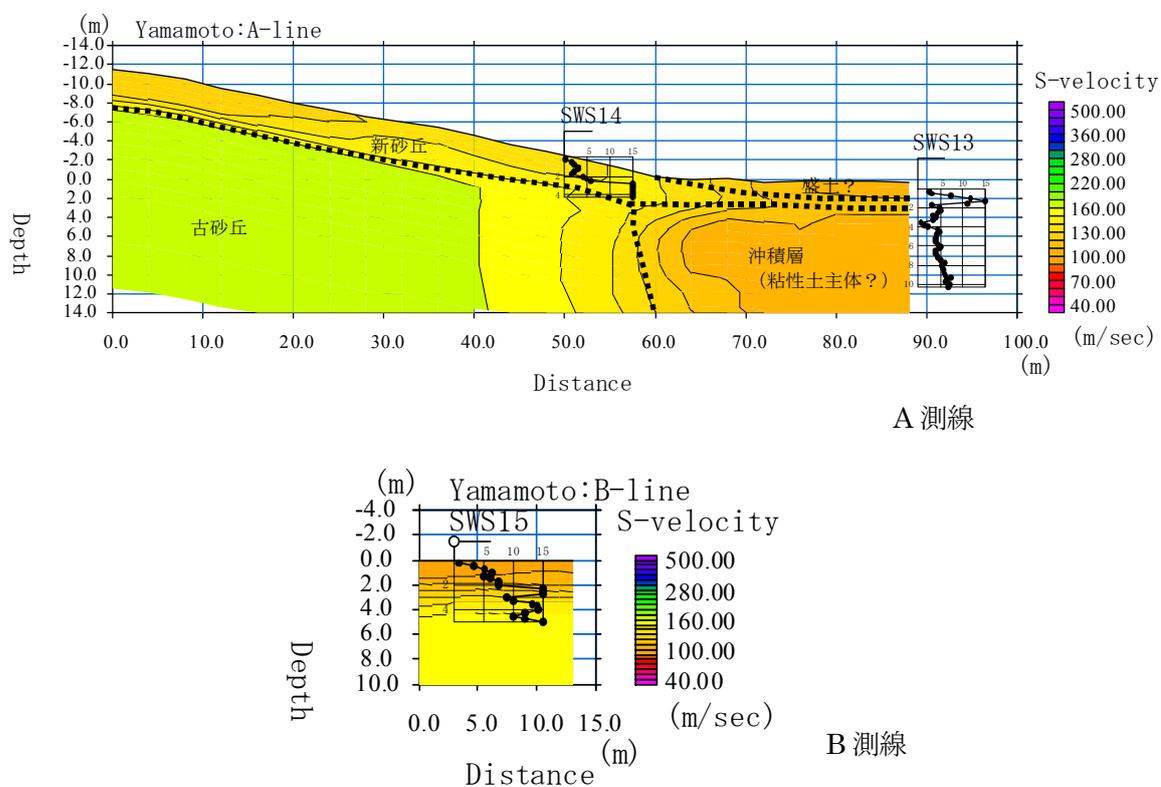
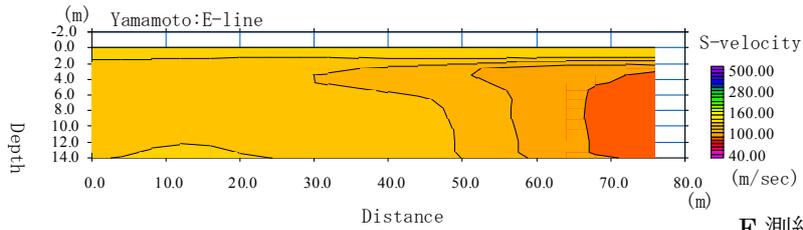
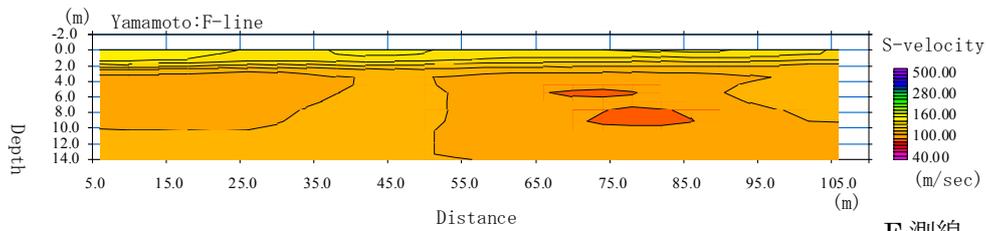
図-8.38 山本団地における表面波探査結果 (その1)

図-8.37に、山本団地における地盤調査の測定位置を、図-8.38、図-8.39に、表面波探査結果及びSWS試験結果を示す。推定されるせん断波速度の値は100m/s程度と小さく、粘土質の可能性も考えられる。また、SWS試験結果から判断すると、下段擁壁の背面地盤はかなり軟弱な砂層が表層にあると考えられるが、上段擁壁の背面の表層部はやや締まった砂層と考えられる。地下水位は下段擁壁の前面では地表面付近に存在していると考えられる。

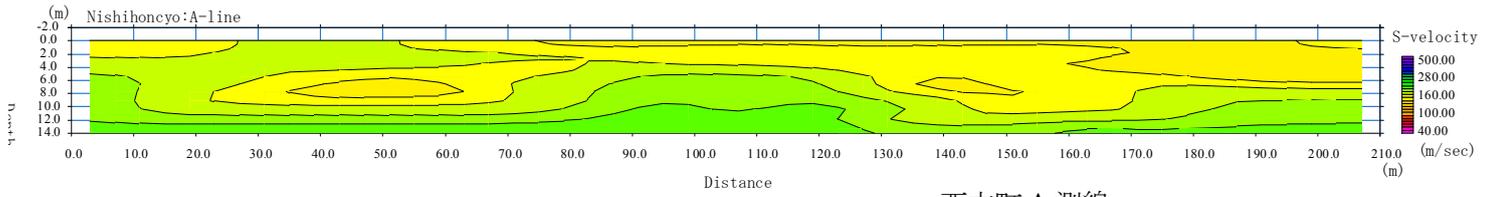
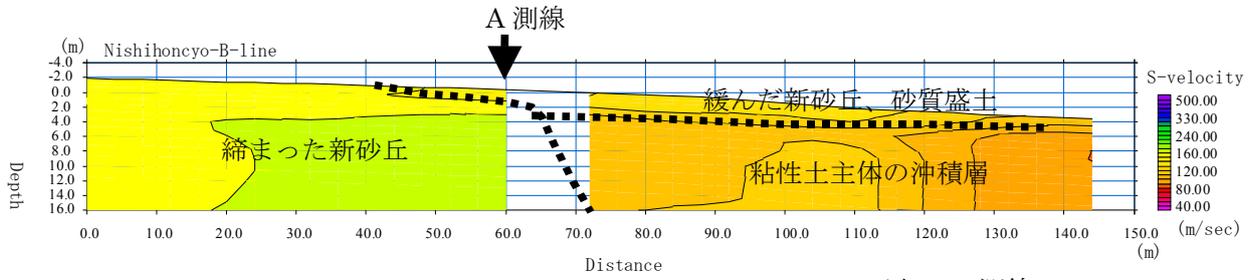
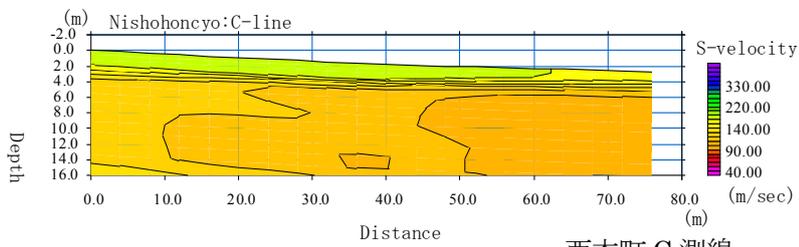
図-8.45 表面波探査結果

表面波探査の測線と結果をそれぞれ図-8.44、図-8.45 に示す。A 測線や B 測線の前半では深度数m から S 波速度 150m/s 以上となり、比較的締まった砂層と思われるのに対して、B 測線後半や C 測線では、深度数m 以深では S 波速度は 100m/s 前後と低速度である。このことから本町通り（A 測線）を境に、南側では粘性土主体の軟弱な地盤上に緩んだ砂層や砂質盛土が存在している可能性が考えられる。

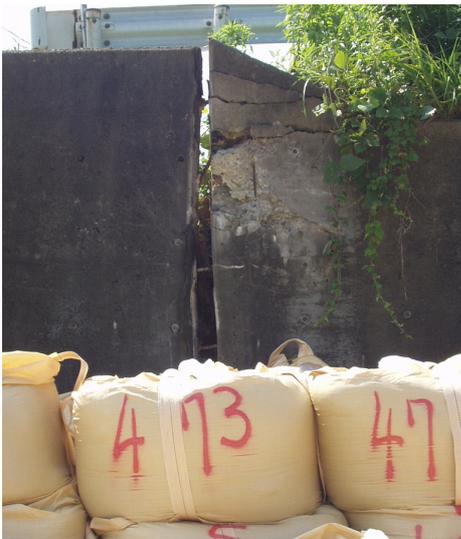
接合部右側の擁壁がはらみ出ている

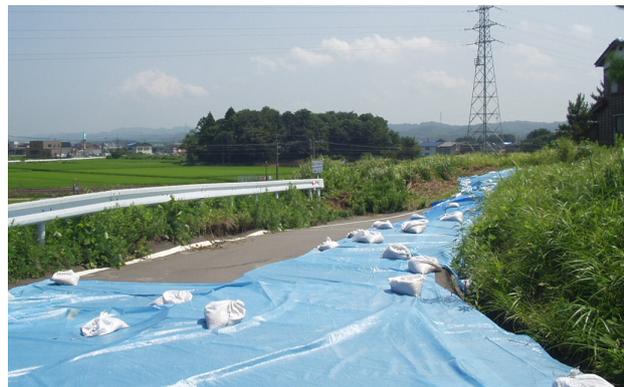
擁壁上部 団地内外周道路

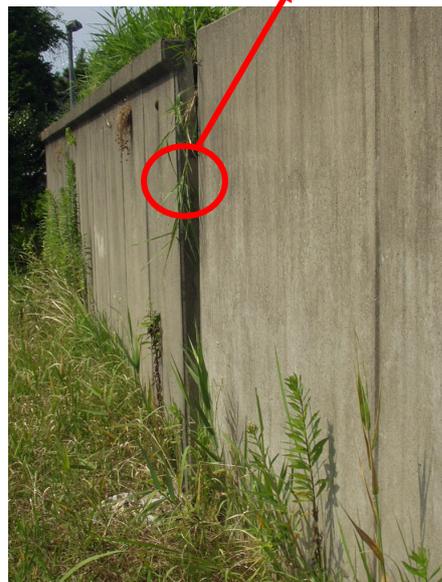
L型擁壁のすべり

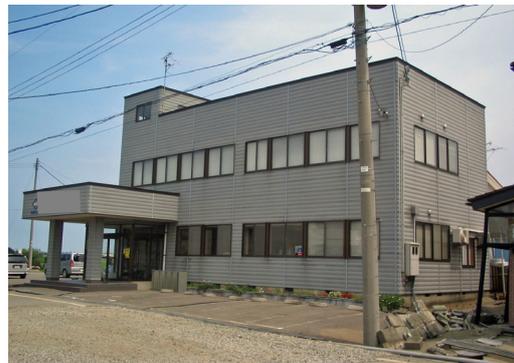
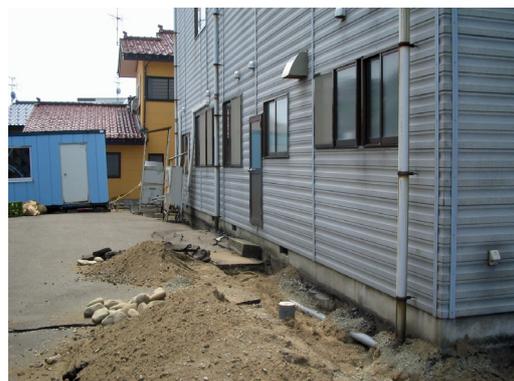
写真-8.31 及び写真-8.32 は、築 15 年ほどの建物であり、鉄骨造は直接基礎、木造も直接基礎である。この地区は、かつては旧河道沿いの低地（三角州）であったが、数十年前（30～40 年前）に整理された宅地である。いずれの建物も不同沈下による壁の亀裂やドアの開閉不良などが著しい状況であった。傾斜の方向は、建物背面側であり、高さ 1m 程度のブロック擁壁（通常のブロック塀を擁壁利用したもの）が前面道路側に押し出されることにより、建物がより沈下したものと考えられる。1m 程度のブロック擁壁の基礎は、通常、前面の道路面より下 50cm 程度にあると考えられるので、擁壁の基礎が液状化により沈下したため、建物もより大きく傾斜したと考えられる。

写真-8.31 鉄骨造 2 階の建物の不同沈下
（基礎形式：直接基礎、数十 cm の不同沈下）

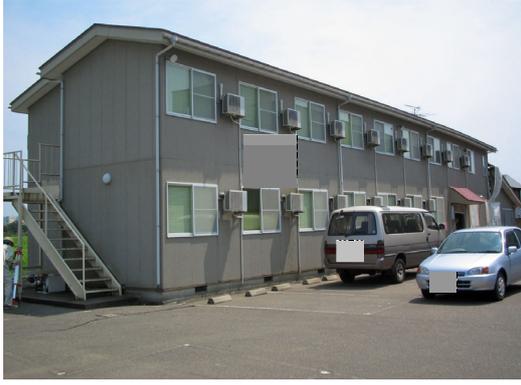
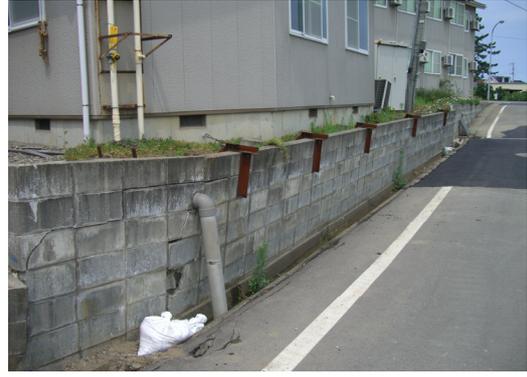
一般建築物の基礎の被害はほとんど認められなかったが、柏崎市沿岸部の杭基礎と考えられる RC 建物の建物外周付近での地盤の陥没（建物の相対的な浮き上がり）や松波地区の鉄骨 2 階建て事務所及び木造集合住宅等があげられる（写真-8.30、写真-8.31、写真-8.32）。

写真-8.32 液状化による木造建物の被害状況
(基礎形式：直接基礎、数十 cm の不同沈下)
