2. 地形・地質

2.4 地震断層に関する調査

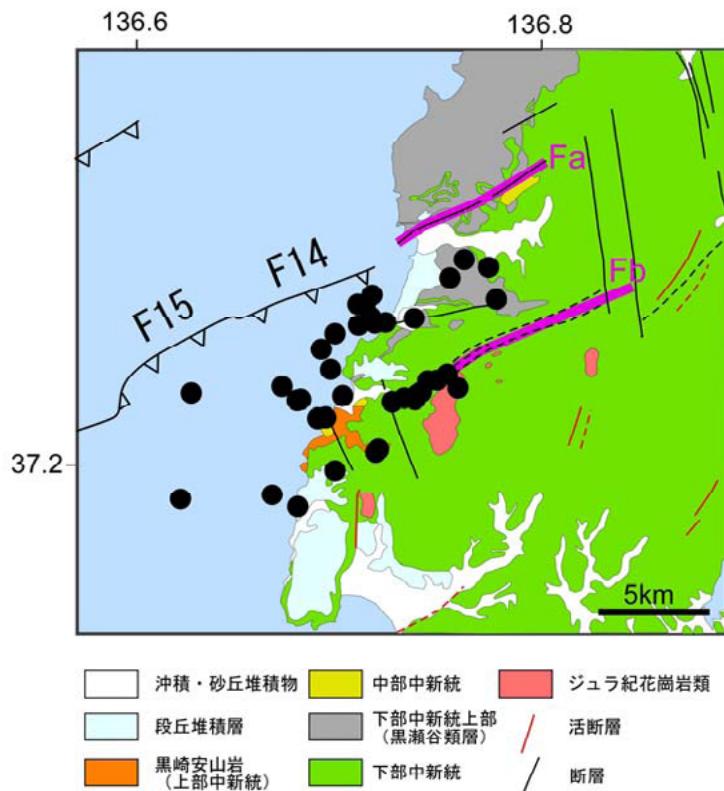
図-2.3 片川ほか⁵⁾による海底断層と本震・余震の震度分布の比較⁶⁾

海底の断層については、片川ほか⁵⁾により能登半島西方海域の地質調査に基づいた海底断層の分布が報告されており、そのうちの一部は第四紀の地層を変形させているとされている。東京大学地震研究所⁶⁾は片川ほか⁵⁾による海底断層と本震・余震の震度分布を比較し（図-2.3）、片川ほか⁵⁾のF14断層の下部延長で本震が発生した可能性が高いと判断した。また、産業技術総合研究所⁷⁾は震源域において海底音波探査を実施し、海底活断層の存在と一部で海底に達する変動を確認したと報告した（図-2.4）。

図中のF14およびF15は片川ほか⁵⁾による海底断層で、F14は完新統下部、F15は中期更新統下部に変形がおよぶ可能性があるとされている。陸上の断層FaおよびFbについては活断層とはされていない。

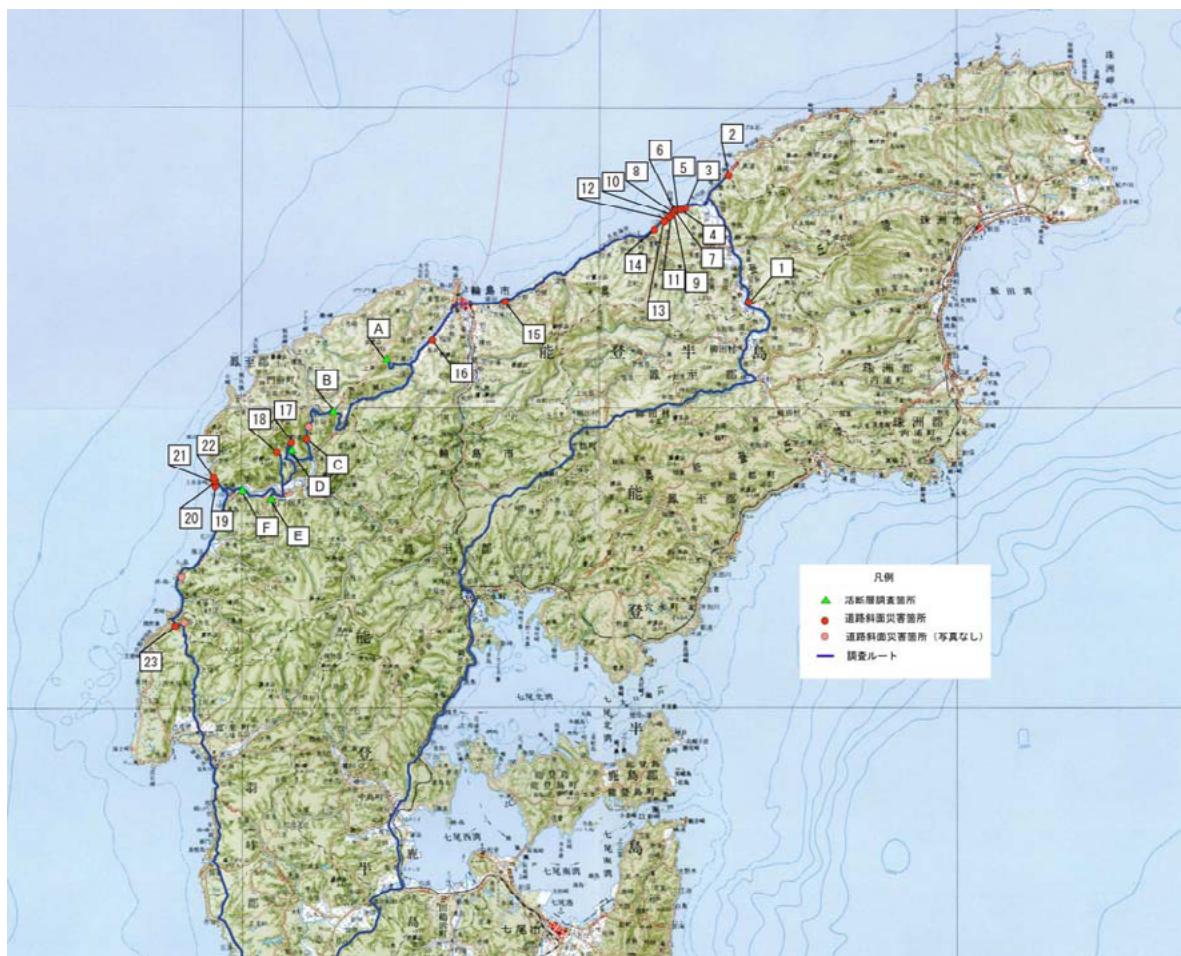
図-2.5 地震断層の疑いのある変状および周辺地域の変状の現地調査地点位置図
(図中のA、B、C、D、E、F)

- ① 6箇所中1箇所（輪島市門前町中野屋地区）において、地震断層に起因する可能性のある変状が見られたが、その変状は数cm程度のずれであり、比較的軽微なものである。
- ② その他の箇所については、盛土の沈下と見られる亀裂（上山町地区）、地すべり性の亀裂（門前町安代原地区）や平野部での側方流動による亀裂（門前町道下地区）が見られるのみであり、地震断層と断定できる変状は認められなかった。

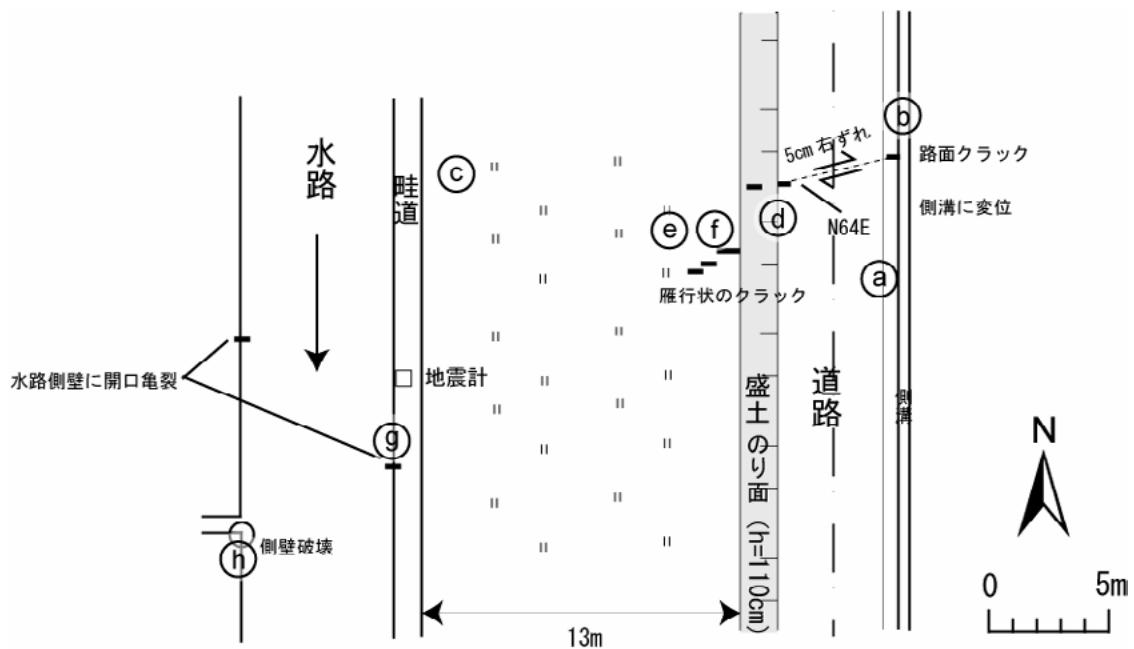
図-2.6 門前町中野屋地区平面図と撮影位置

南北に走る道路を横断するようにクラックが生じていた。クラック間には5cm程度の右ずれの水平変位が見られ、周囲の盛土や田んぼ、水路の側壁等にも明瞭な亀裂が確認できた。これらの亀裂はほぼN60Eの線上に位置しており、活断層による変状の可能性もあると考えられる。

（中野屋地区については、その後トレンチ調査等から地表地震断層ではないとする見解の報告がなされている^{9)、10)}。）
