## 4. 下水道施設

## 4.2 下水道施設の被害状況

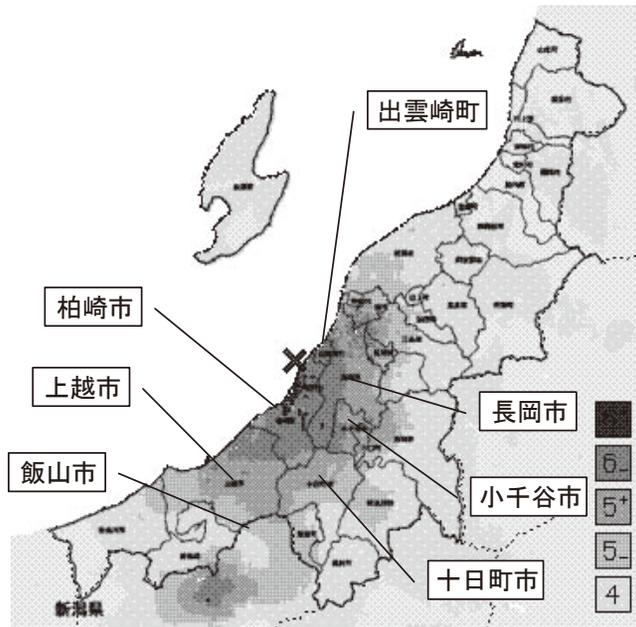
図-4.1 下水道施設が被災した市町

下水道施設の被害は、新潟県5市1町及び長野県1市の公共下水道と、新潟県の流域下水道で発生した。図-4.1に下水道施設が被災した市町を示す<sup>1)</sup>。

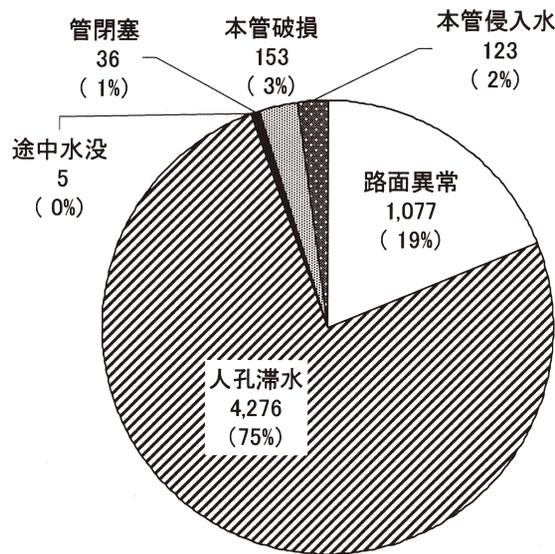
図-4.2 管渠の被害内訳（一次調査結果）

管渠においては、汚水の滞水が多く（75%）確認されている。これは、地震動による周辺地盤の変位や、埋戻し部の液状化により、管渠に破損やたるみ等が発生したことにより、管内における土砂堆積や逆勾配が生じ、下水の疎通が妨げられたことが原因と考えられる。また、今回の地震においては、路面異常がない現場でも、マンホールを開けると滞水していたケースが多く、震災直後に実施する緊急調査（地上からの目視）では判明しなかった被害が、一次調査において多く発見されている。

次いで多いのは路面異常（19%）であるが、舗装面の沈下・陥没などは交通障害となることから、二次災害を引き起こしやすく、また災害支援活動にも影響を及ぼすと考えられる。原因としては、管渠の破損に伴う管渠内への埋戻し土の吸い出しや、埋戻し部の液状化等が考えられるが、今回の地震では、道路盛土の変状による土砂移動によるケースが確認された（写真-4.6、図-4.3）。

ここで、汚水滞水が認められた管渠においては、応急対策としてバキューム車による汚水の吸引及び搬送が実施された他、仮設トイレの汚物についてもバキューム車により対応していた。しかしながら、バキューム車の保有台数の制約により十分な対応ができず苦慮している様子が伺われたことから、災害時のバキューム車の支援体制のあり方について今後検討が必要と考えられた。

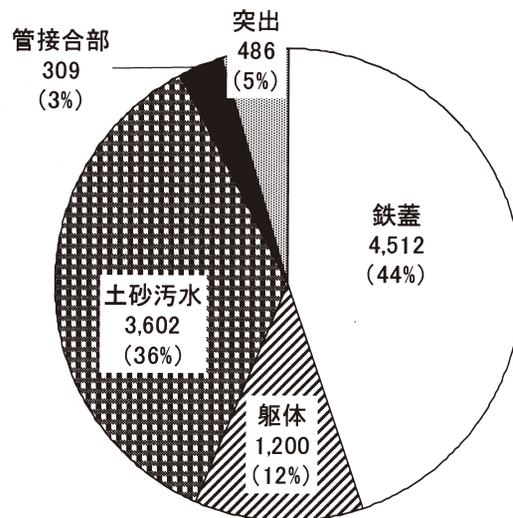
図-4.4 マンホールの被害内訳 (一次調査結果)

マンホールにおいて発生した被害としては、マンホールの蓋及び蓋枠のズレ (44%)、次いでマンホール内の土砂堆積・汚水滞水 (36%)、マンホール内側壁のズレ・破損 (12%) であった。この内、マンホール内の土砂堆積・汚水滞水については、マンホールの損傷というよりは寧ろ、管渠の不具合 (破損やたるみ等) に起因するものと考えられる。また、突出 (マンホールの浮き上がり) は地震の規模の割には少ないと考えられる。

過去の大地震においては、地上から 1m 以上マンホールが突き出た被災写真などが大々的に取り上げられ、下水道施設のみならずインフラの代表的被災事例の一つとなっているが、今回の地震で調査した範囲では、突出量 (浮き上がり量) は最大でも 20 cm 程度であった。

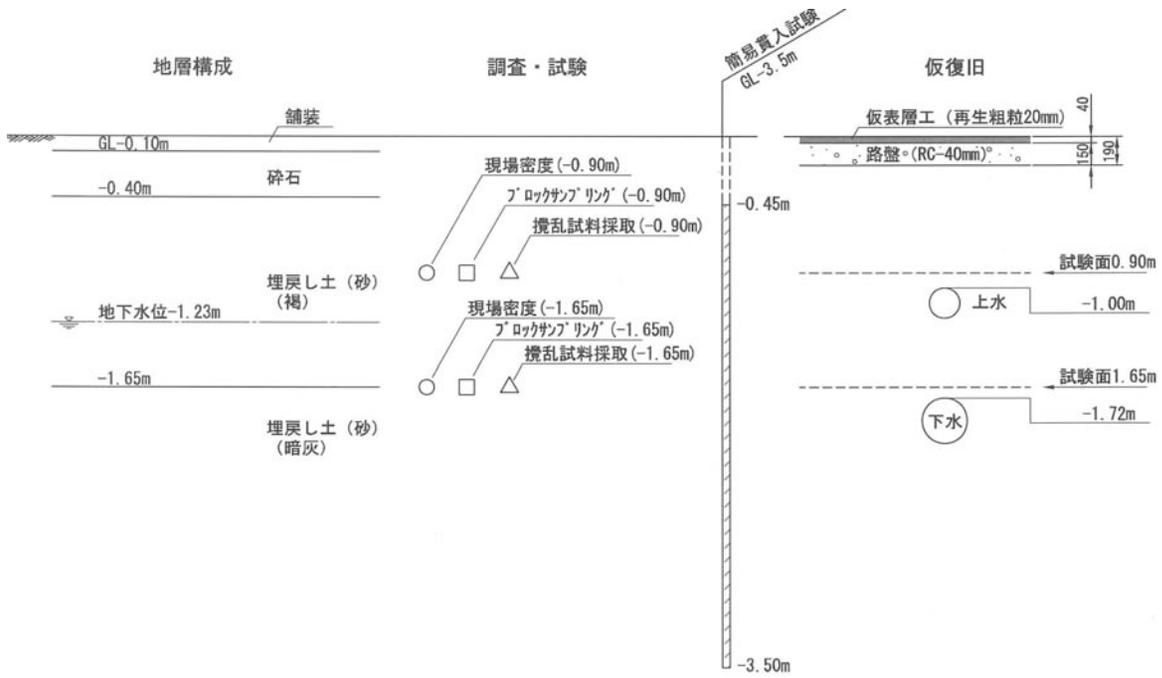
図-4.5 地層構成、調査・試験深度、復旧断面図 (A都市)

掘削時に確認した地層構成、調査・試験深度図を図-4.5 に、簡易貫入試験の結果 (Nd の深度分布図) を図-4.6 に示す。

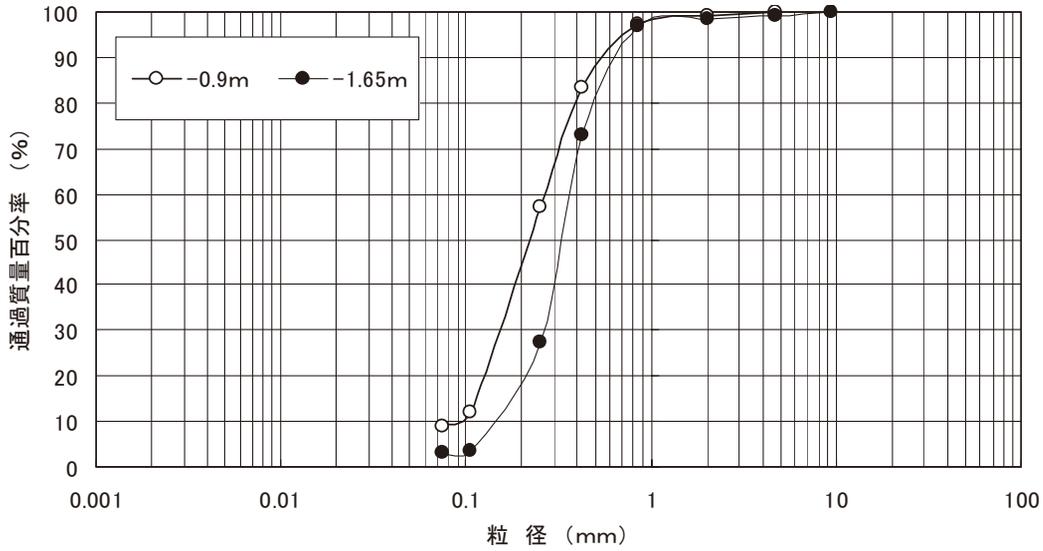
図-4.7 埋戻し土の粒径加積曲線 (A都市)

埋戻し土の粒度組成は、粒径 0.1mm~1.0mm を主体とし、均等係数は  $U_c < 3$  で「分級された」粒度組成である。また、地盤材料の分類名では-0.9m が細粒分混じり砂 (S-F)、-1.65m が砂 (S) に分類される。

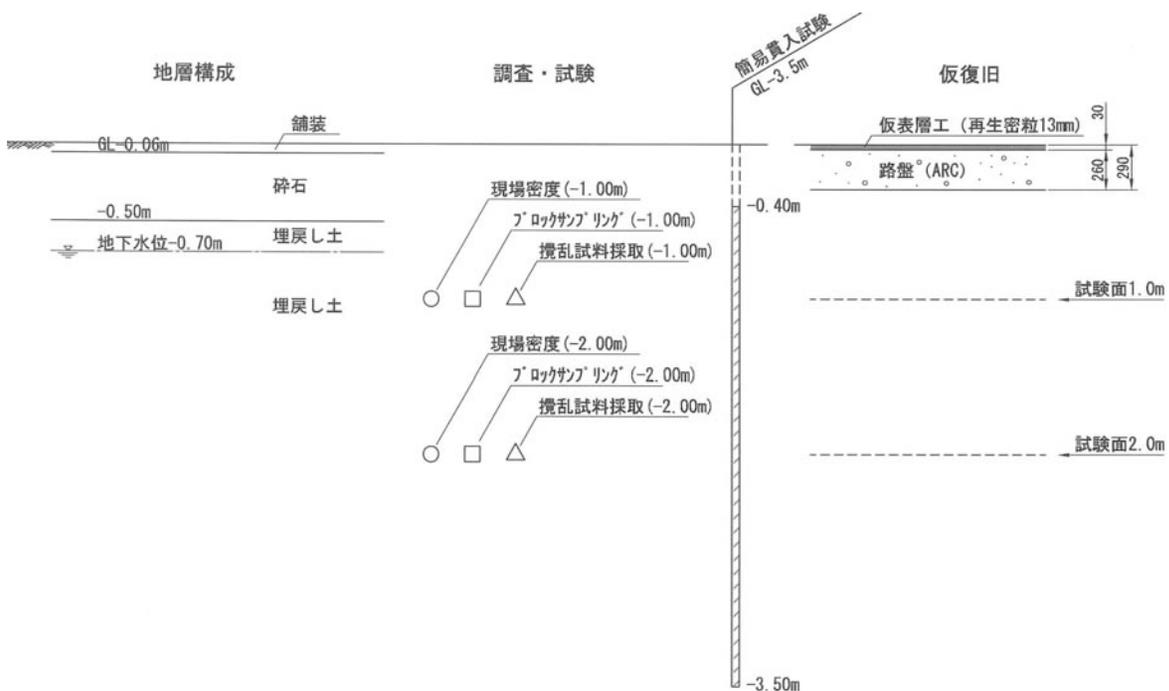
図-4.10 地層構成、調査・試験深度、復旧断面図 (B都市)

掘削時に確認した地層構成、調査・試験深度図を図-4.10 に示す。

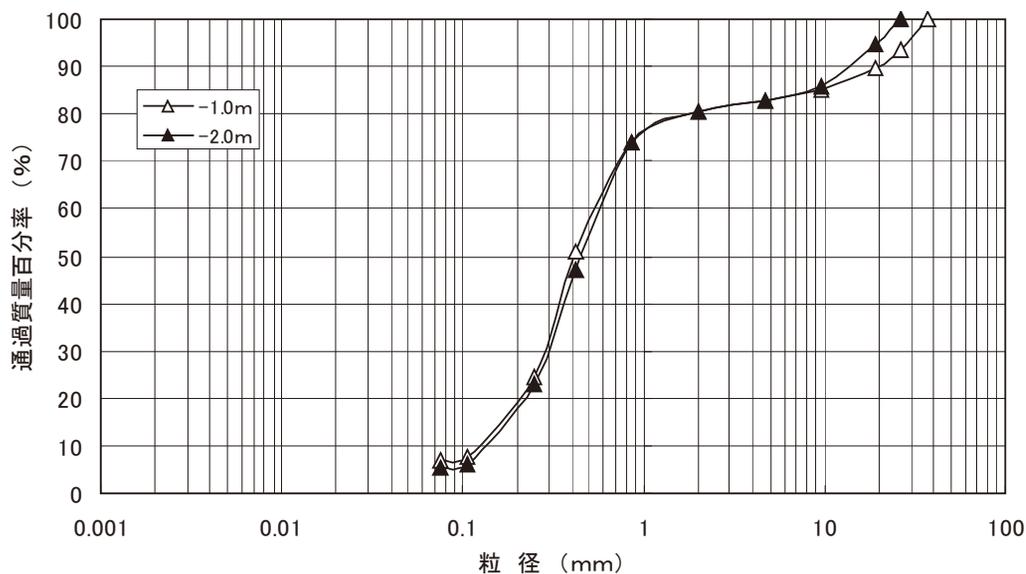
図-4.12 埋戻し土の粒径加積曲線 (B都市)

埋戻し土の粒度組成は、粒径 0.1mm～1.0mm を主体とし、均等係数は $U_c < 4$  で「分級された」粒度組成である。また、地盤材料の分類名では、細粒分混じり礫質砂 (SG-F) に分類される。深度別に見ても、最大粒径に差がある程度で、ほぼ同一材料と見なされる。

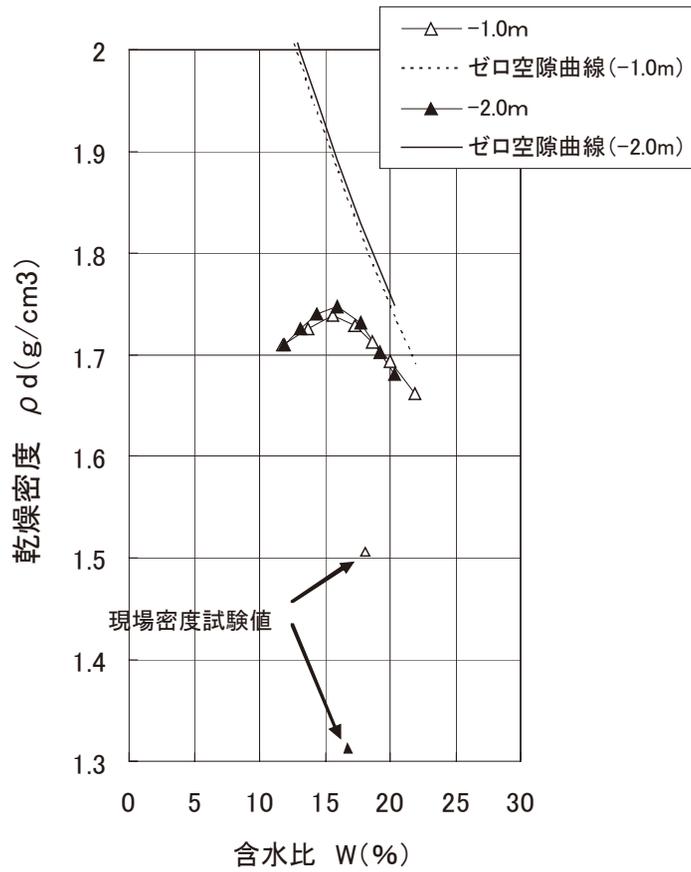
図-4.13 締固め曲線 (B都市)

図-4.13 に締固め曲線を示す。締固め曲線は、A都市と同様に、上下層でその差異は小さく、ほぼ同一材料の締固め特性を示す。最適含水比は16%程度であった。

位置	試験項目	結果
上層	現場密度による乾燥密度	$\rho_d = 1.502$
	締固め試験による最大乾燥密度	$\rho_{dmax} = 1.738$
	締固め度	$D_c = 86.4\%$
	簡易貫入試験によるNd値	4
下層	現場密度による乾燥密度	$\rho_d = 1.316$
	締固め試験による最大乾燥密度	$\rho_{dmax} = 1.747$
	締固め度	$D_c = 75.3\%$
	簡易貫入試験によるNd値	2
