5. 河川施設

5.1 被害の全体概要

5.2 調査概要

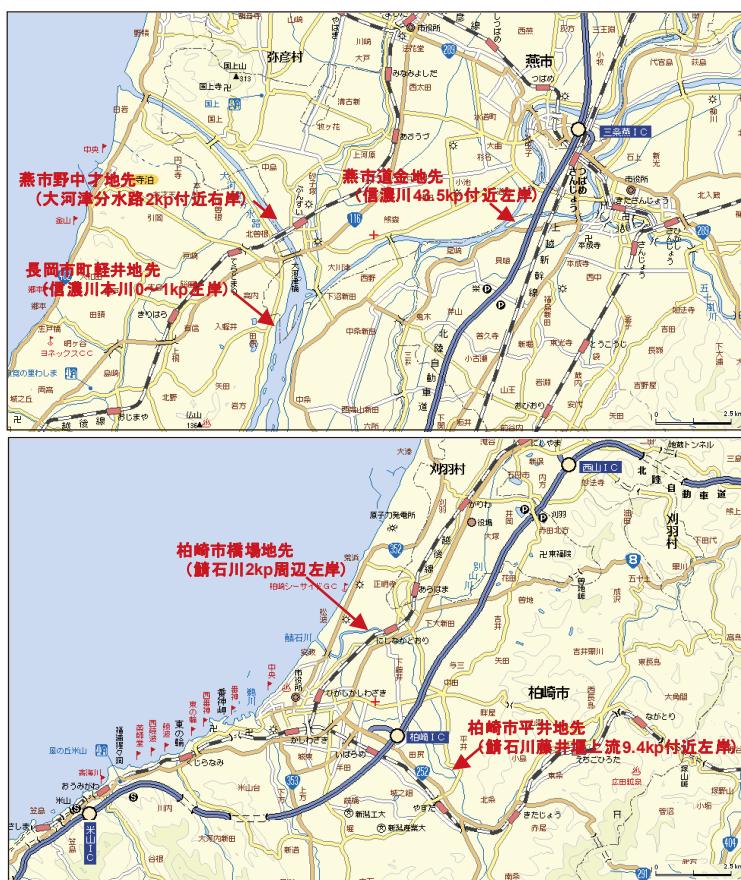
図-5.1 河川施設の調査地点²⁾

河川施設の調査は、堤防の被災状況の把握等を目的とし、平成19年7月18日～19日にわたくて現地踏査により行われた。調査対象地点は、信濃川大河津分水堰付近、信濃川下流蒲原大堰付近、鰐石川河口付近、鰐石川藤井堰付近（図-5.1）である。

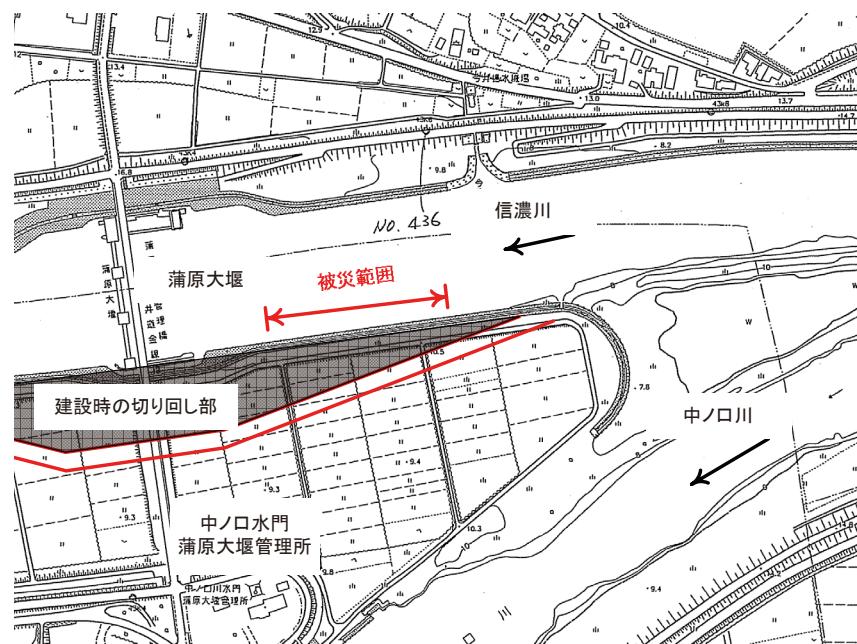
図-5.7 信濃川下流 42.0kp 付近左岸の周辺図

蒲原大堰の 100m 程度上流左岸に位置する低水護岸矢板に水平変位および傾斜が生じた。被災地点周辺の平面図を図-5.7、被災地点の断面図を図-5.8、被災状況を写真-5.6 に示す。図-5.7 に示すように、被災区間は蒲原大堰建設時（昭和 59 年竣工）の切り回し部にあたる。矢板は長さ 11m であり、長さ 7m の控え杭とタイロッドにより 1.6m 間隔で連結されている。矢板頂部（笠コンクリート天端）における傾斜角は 3° 程度、水平変位は 30cm 程度であった。延長約 140m にわたり、矢板頂部の笠コンクリートと背後の平張りコンクリートの間に開きが生じた（写真-5.7）。控え杭の上方に位置する地盤面には、最大 20cm 程度のくぼみが生じ、矢板背後の管理用通路にもクラックが生じていた。また、管理用通路背後の耕作地には噴砂痕が確認された（写真-5.8）。地震後には、シート張り工等による応急復旧がなされている。また、矢板の変形の進展状況を監視するための伸縮計が設置されたが、変形の進行は認められなかった。
