## 6. ダム

ダムについては、地震発生直後、基礎で最大加速度 25gal 以上を観測したダム、あるいは最寄りの気象官署で気象庁震度階が 4 以上である地震を観測したダムにあたる管理中の 110 ダム（国土交通省直轄 6 ダム、水資源機構 2 ダム、補助 34 ダム、利水 68 ダム）において、ダム管理者による臨時点検が行われた。二次点検までの結果として、川内ダム、柿崎川ダム、正善寺ダム以外については、特に異常は確認されなかった。上記 3 ダムについては、国土交通本省および新潟県からの要請により、国土技術政策総合研究所河川研究部水資源研究室および独立行政法人土木研究所水工研究グループダム構造物チームが地震翌日の 17 日に緊急現地調査を実施した。その後、震源近傍の補助ダムおよび利水ダムを中心に 3 回の現地調査を実施した。

本報では、現地調査したダムについての目視による調査結果や、観測計器の計測結果によるダムの挙動について報告する。また、ダムにおいて観測された地震動記録の概要についても報告する。

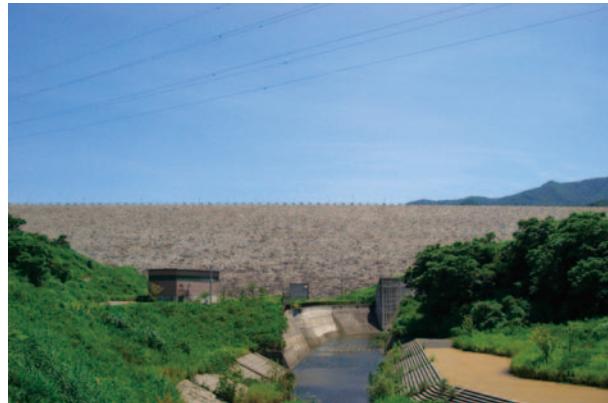
写真-6.1 柿崎川ダム（下流から）

目視による変状の確認を行ったが、天端、法面、監査廊内とともに、特に大きな変状は確認されなかった。ただし、天端中央の歩道の縁石一部が浮き上がりを起こしていた（写真-6.2）。管理所職員の話によれば、地震発生以前より浮き上がりの兆候はあったとのことであり、今回の地震で、浮き上がりが助長されたものと考えられる。

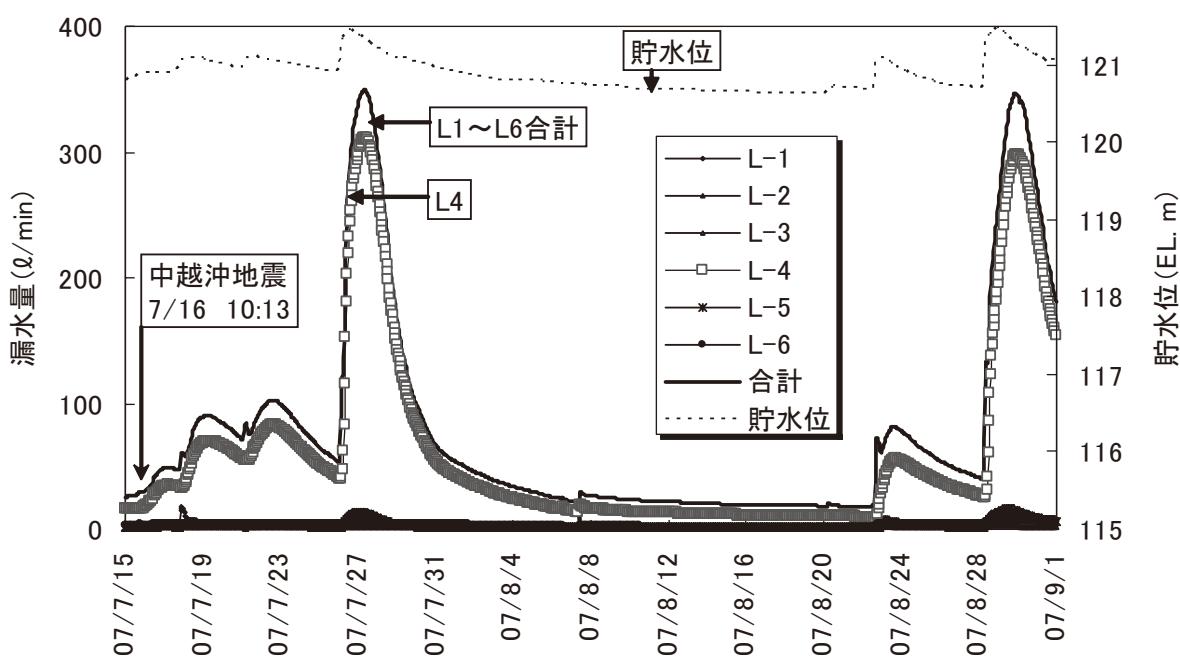
図-6.5 柿崎川ダムの漏水量と貯水位との関係

時のデータで比較すると、 $36.4\ell/\text{min}$  から  $42.0\ell/\text{min}$  に増加している。コア下流からの漏水量は 6 つにゾーニング (L1~L6) され、ゾーン毎に漏水量を計測しているが、堤体の最大断面を有するゾーン L4 以外は、それぞれ  $4\ell/\text{min}$  以下の漏水量であり、地震前後でも顕著な変化はない。一方、ゾーン L4 は、地震直前の 10 時では、 $23.2\ell/\text{min}$  であったものが、地震直後の 11 時では  $27.6\ell/\text{min}$  へと、 $4.4\ell/\text{min}$  増加した。一方、図-6.5 にもう少し長期間の漏水量の変化とその時刻の貯水位を示した。貯水位の変化による漏水量の変化に比べると、今回の地震での漏水量の変化は非常に小さく、また、地震発生の 1 ヶ月後である 8 月中旬の状況を見ると地震前と変わらない状況に戻っていることが分かる。

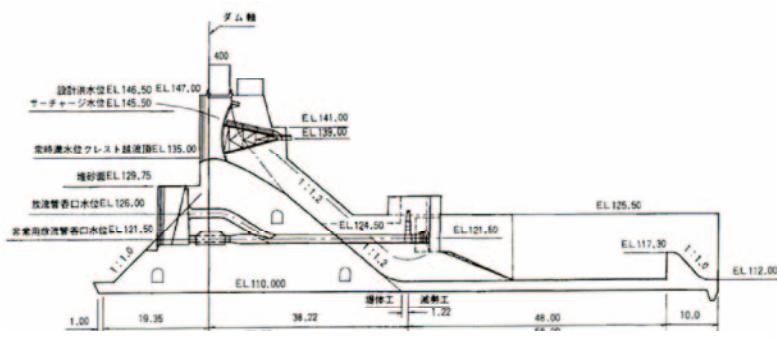
図-6.8 鮫石川ダム標準断面図

地震時の加速度については、ダム基礎（監査廊底部）の地震計で、上下流方向 115gal、ダム軸方向 93gal、鉛直方向 70gal の最大加速度を記録し、天端での地震計で、上下流方向 129gal、ダム軸方向 104gal、鉛直方向で 84gal の最大加速度を記録した。天端の上下流方向の加速度応答がダム基礎に比べてあまり大きくない。これは、図-6.8 に示すように上流側フィレットが大きく断面形状が台形に近い形状であることも理由の一つと考えられる。

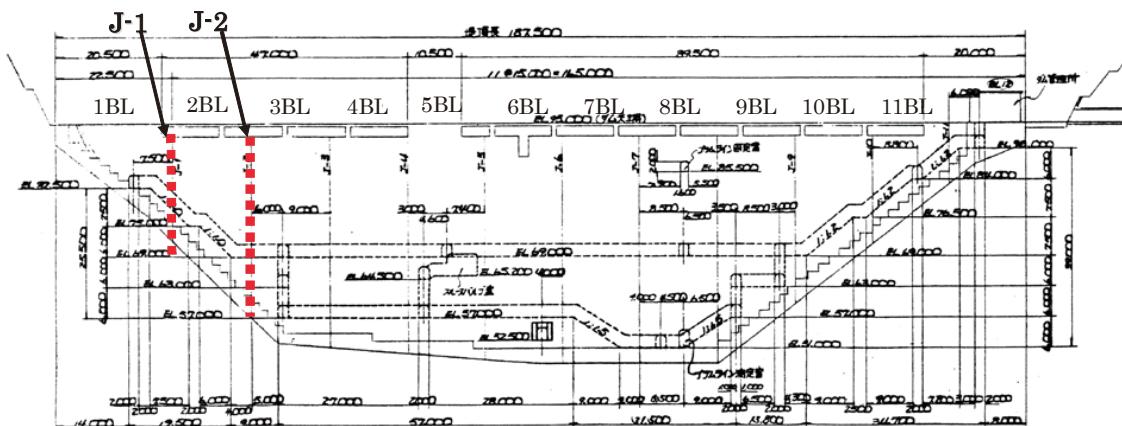
図-6.13 正善寺ダム縦断図

正善寺ダムの漏水量（基礎排水量と継目漏水量）と貯水位の計測結果の推移を図-6.12に示す。全漏水量は、地震前後で、 $4.68\ell/\text{min}$  から  $105.24\ell/\text{min}$  へ急増しているが、左岸側の継目排水孔 J-1 からの漏水量がそのほとんどの量を占めている。図-6.13に、堤体の継目位置を示した正善寺ダムの縦断図を示す。表-6.2に地震発生前後の継目漏水量の計測結果を示す。ここに、継目排水孔 J-2 と J-2' は、いずれも横継目 2 (J-2) からの継目漏水を監査廊に排水する孔であるが、排水孔の出口位置が、J-2 は監査廊内の高標高部 (EL. 75.0m) で、J-2' は低標高部 (EL. 57.0m) である。地震発生後、継目排水孔 J-1 と J-2' からの漏水量が急激に増加した。特に J-1 は、 $2.8\ell/\text{min}$  から  $113\ell/\text{min}$  と大幅に増加した（写真-6.4 参照）。また、管理所職員によると、計測時に J-1 排水では黒色系の濁り、J-2' 排水では茶色系の濁りが確認された。その後、7/16 日 18:00 の点検時にはいずれの排水孔からの排水に濁りはなかったことを確認している。

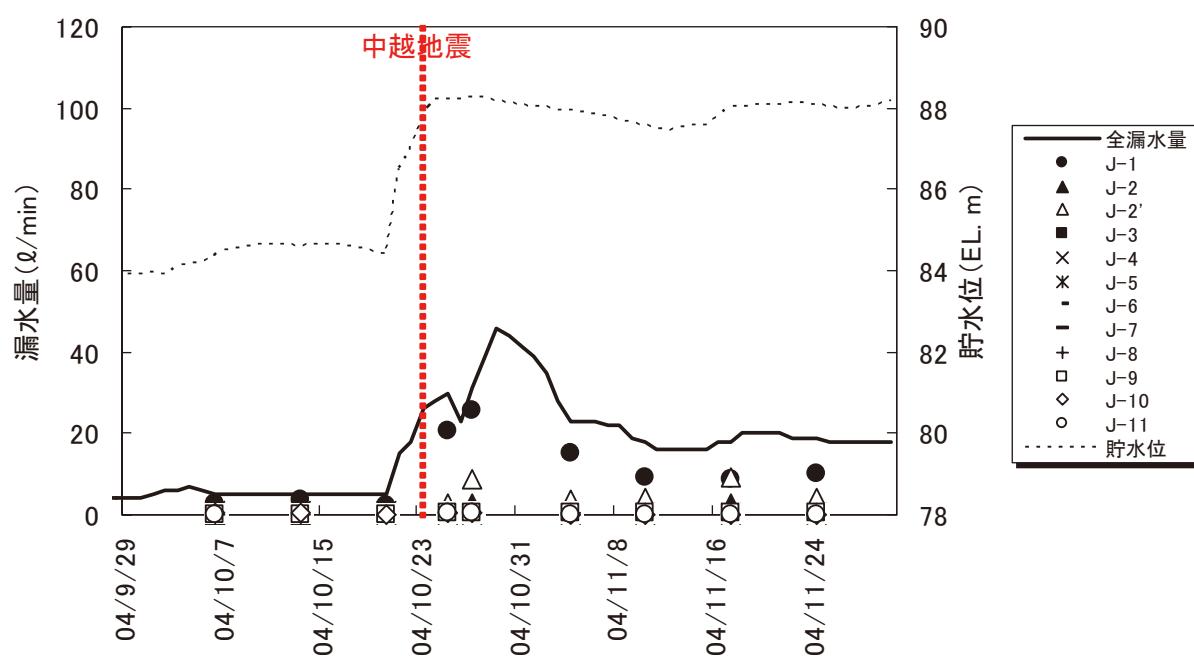
図-6.14 正善寺ダムの漏水量と貯水位の計測結果 (2004 年新潟県中越地震)

なお、過去に、2004 年新潟県中越地震後、2007 年能登半島地震後にも、継目排水孔 J-1 では、数  $10\ell/\text{min}$  程度の漏水の急激な増加がみられ、その後、次第に減少したという経緯があった。2004 年新潟県中越地震の際には、図-6.14 に示すように、J-1 の漏水量は  $22.5\ell/\text{min}$  まで増加し、その後数ヶ月かかって減少し、元の量程度に回復した。2007 年能登半島地震の際には、図-6.15 に示すように、J-1 の漏水量は  $16.1\ell/\text{min}$  まで増加した。

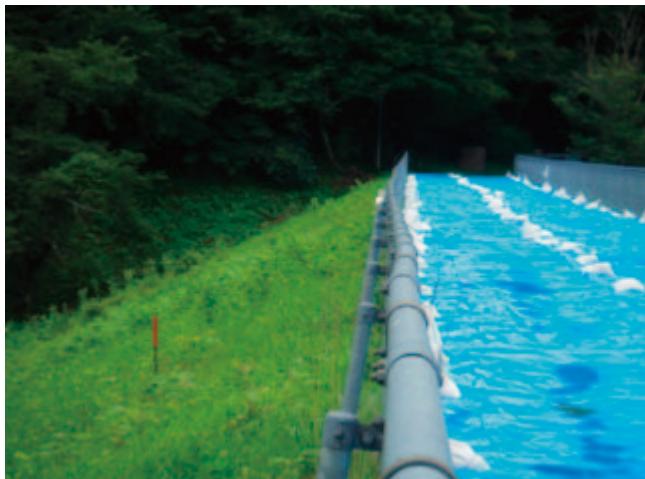
写真-6.7 地震後の天端欄干手すりの状況  
(下流側への変形)（2007.7.17撮影）

また、天端両法肩の欄干手すりが堤頂中央付近で、写真-6.7 に示すように、下流側に若干のたわみが目視確認できた。ほぼ 2 年前の 2005 年 4 月撮影に撮影された写真-6.8 では、欄干手すりのたわみは見られないことから、今回の地震による堤体の変形挙動に伴っての変状であると考えられる。

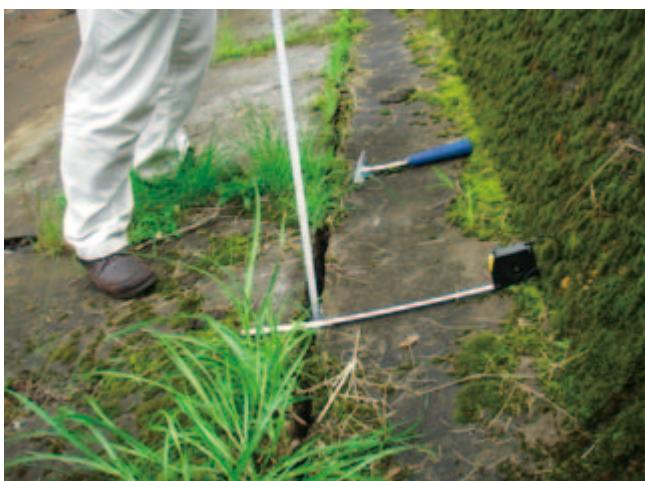
写真-6.9 上流法面張コンクリートブロックの  
目地の開き

上流面は、90cm 高の擁壁の下に、保護工である薄い張コンクリートブロックで覆われている。堤頂中央付近で最上段の張ブロックの目地に最大 4cm 幅の開きが確認されている（写真-6.9）。地震時の張ブロック同士のぶつかりによる張ブロック端の新鮮な欠片も数カ所見られた。また、張ブロック目地の隙間から堤体材料の吸出しが数カ所見られた（写真-6.10）。

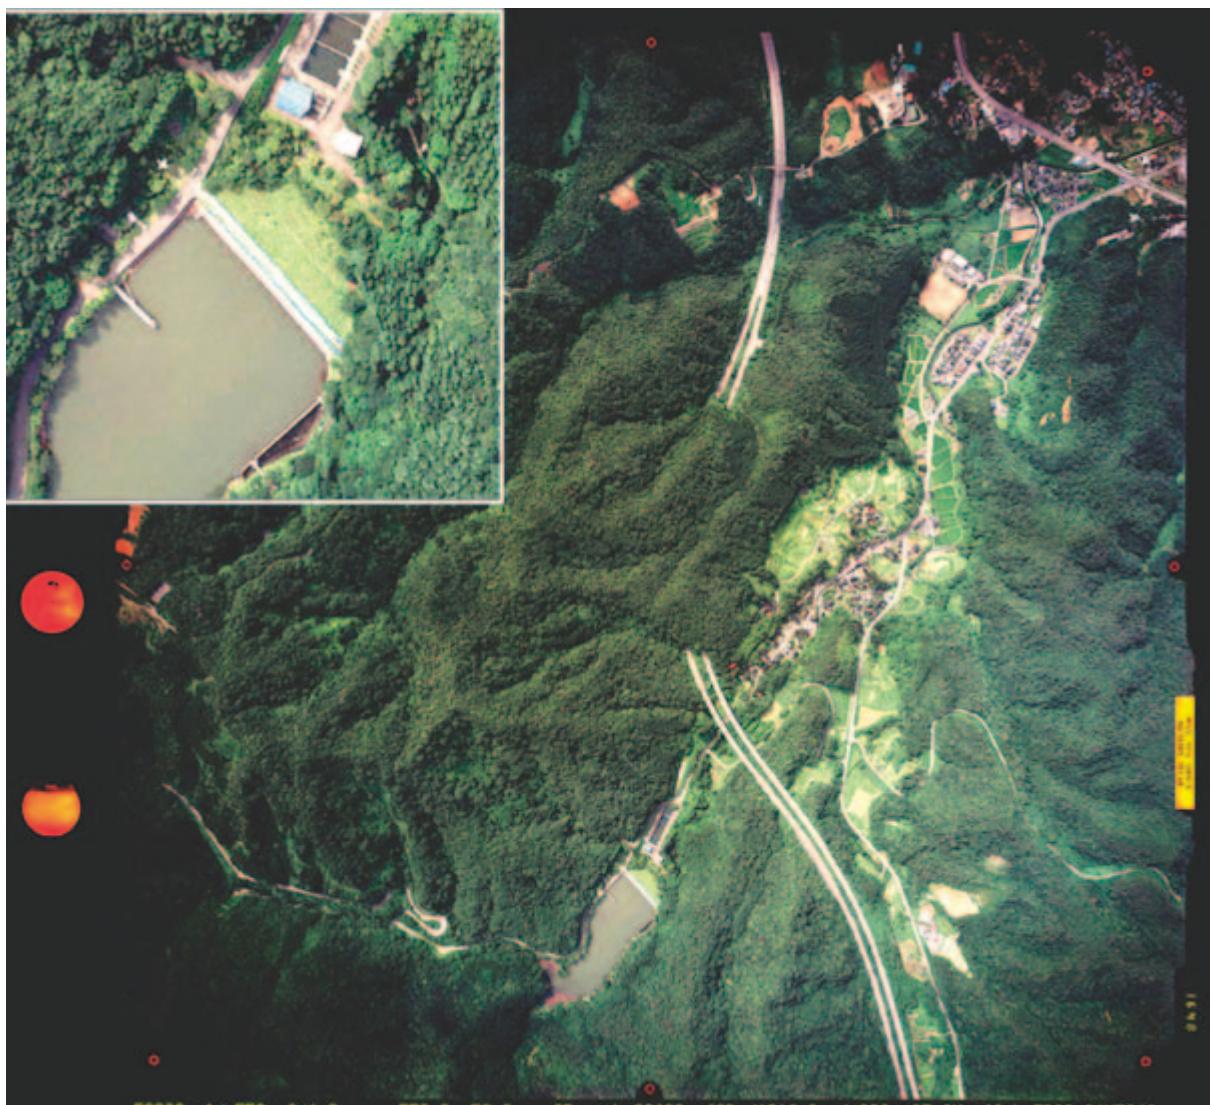
写真-6.11 地震発生 3 日後の川内ダムとダム下流の前川流域の航空写真

地震発生 3 日後の 7 月 19 日に撮影された川内ダム上空の航空写真（写真-6.11：国土交通省国土地理院撮影）では、ダム湖周辺に地すべり等の変状はみられない。また、ダムから下流の河口に近い国道 8 号との交差付近では、地震で損傷し屋根にブルーシートを覆つた家屋が見られ、ダム近傍で強い地震動が作用したことが推察できる。

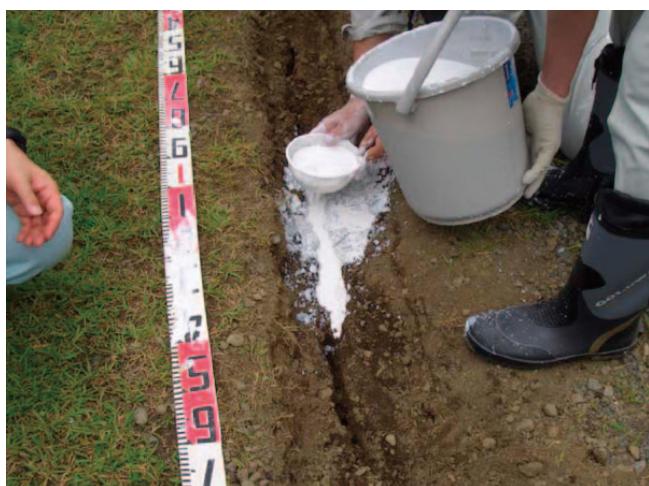
写真-6.12 天端クラックへの石膏注入状況

地震後の緊急対応措置の検討・確認のため、堤体の被災度合いの状況を確認すること、つまり、天端に生じたクラックの進展度や堤体のゆるみ具合を調査する目的で、トレンチ調査を7月25-26日にかけて実施した。トレンチ調査は図-6.18内に示す7箇所で実施した。天端クラック位置の表層を少し掘り返し、クラックに石膏（水体積比1:1）あるいは、石灰水を流し込み（写真-6.12参照）、トレンチ掘りを行って（写真-6.13参照）、クラックの進展状況を観察した。また、トレンチ坑で堤体の締固まり状況の観察と密度測定・コーン貫入試験等を実施した。

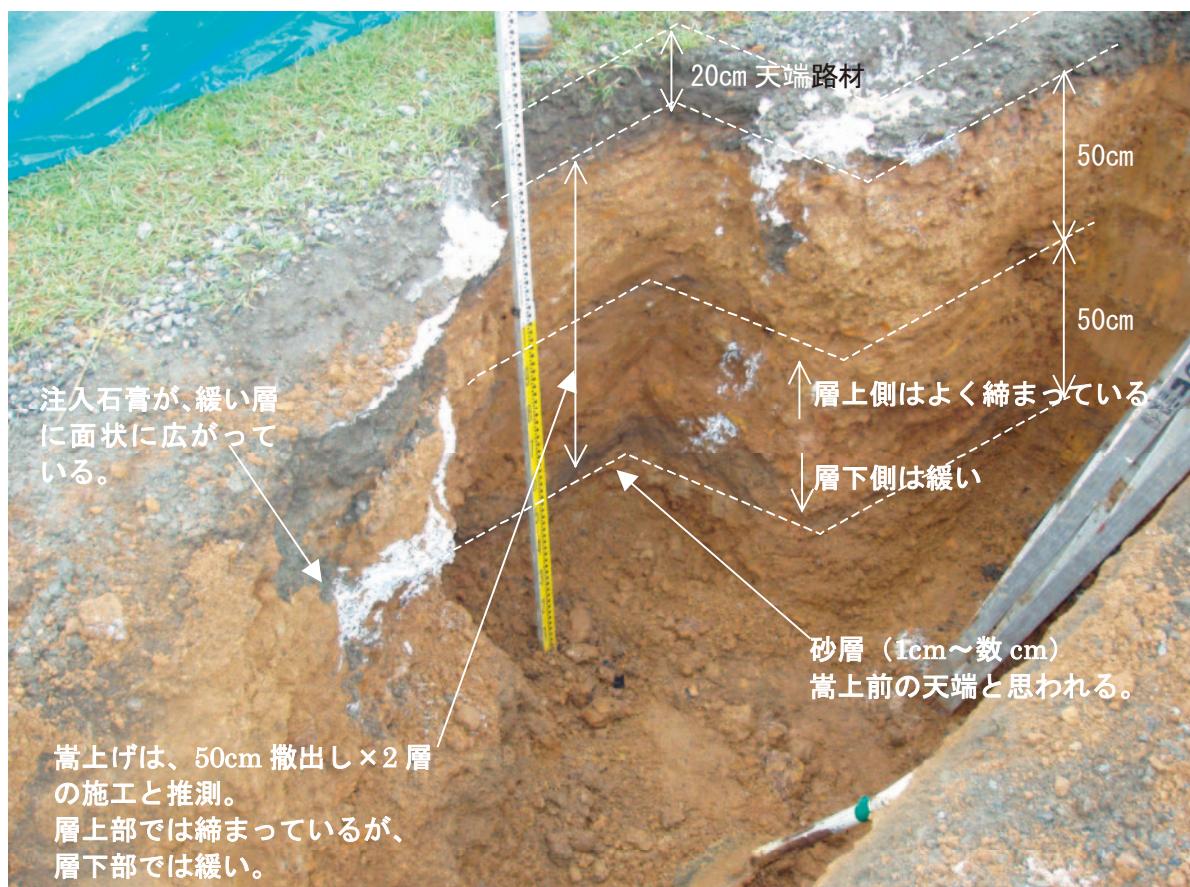
図-6.19 トレンチ坑①の掘削状況

1949年度に行った嵩上げ工事の痕跡と思われる薄い砂利層（旧堤体の天端面と思われる）をトレンチ坑内の天端から1~1.2m深で確認した。嵩上げ部と思われる層は、トレンチ坑壁面の観察から、約20cm厚の路盤層と、撒出し厚50cmの2層と推測される。50cm厚層内では、層の上部は比較的締まっているが、層の下部は緩みが確認でき、施工時の撒出し厚が厚いことによる締固め不足があったと推測できる（図-6.19参照）。詳細は、嵩上げ当時の施工時記録なども調査の上判断しなければならない。

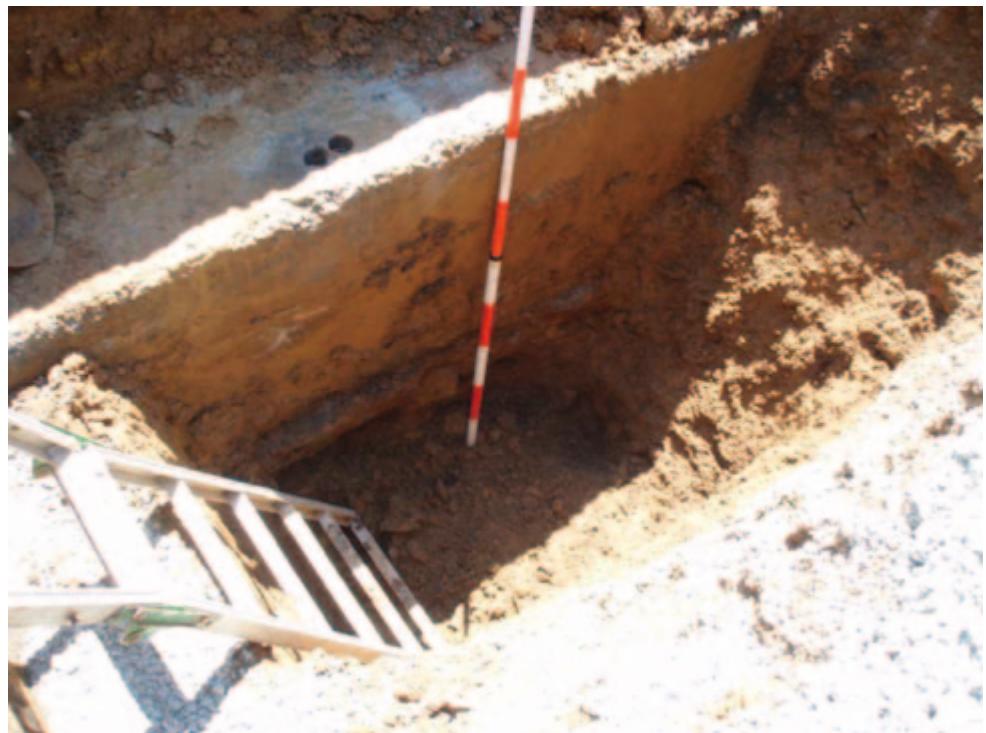
写真-6.14 トレンチ坑⑥によるコンクリート壁の高さ確認（1.25m；壁+基礎部）  
(柏崎市提供)

天端幅の中央付近を掘削したトレンチ坑②、③、⑥において、上流法肩から約3.4mのほぼ天端幅中央において、深度1.3mの位置でダム軸方向に延びる幅約24cmのコンクリート壁体を確認した。トレンチ坑②および⑥地点で、さらなる掘削を実施し、壁高1m、壁の下は25cm厚の捨てコンクリートがあることを確認した。トレンチ坑断面図を図-6.21に、調査時の状況を写真-6.14、写真-6.15に示す。このコンクリート壁は現存している設計構造図などの資料には記載されていないものであり、その設置目的も不明である。トレンチ坑②では、コンクリート壁と土質堤体材料が地震による緩みなどなく、密着していることを確認した。

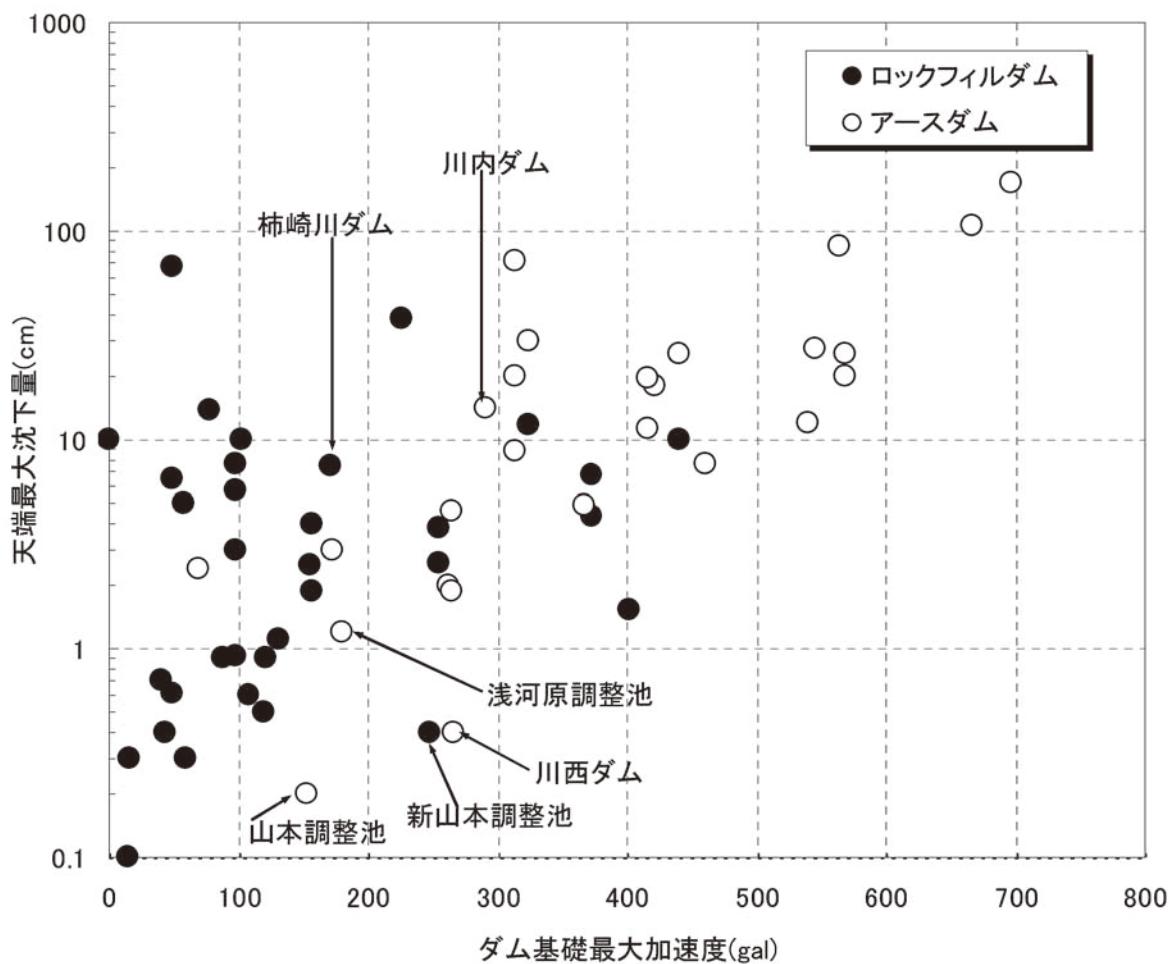
図-6.24 国内外のフィルダムにおける天端最大沈下量とダム基礎最大加速度の関係  
(参考文献3)に加筆)

図-6.24<sup>3)</sup>は、国内外（日本、アメリカ、メキシコ、チリ、ペルー、フィリピン、台湾、ニュージーランド）のフィルダムにおいて、1920年代以降の過去の地震により生じた天端最大沈下量とダム基礎最大加速度（距離減衰式等による推定を含む）の関係を対数表示したものである。対象としたフィルダムには、基礎に沖積層を残したダムも含まれているが、基礎や堤体の液状化に伴う沈下変形事例は対象外としている。今回の地震における川内ダム（アースダム）や他のフィルダム（柿崎川ダム（ロックフィルダム）、新山本調整池（グラベルフィルダム）、浅河原調整池、山本調整池、川西ダム（以上、アースダム）など）の天端における最大沈下量を同図に示した。同じ地震動強さでも沈下量はダム高に依存すると考えられるが、余裕高・余盛り等は、ダム高との関係で設定されていないことも踏まえ、ここでは、沈下量の実測値で整理した。川内ダムはほぼアースダムの実績分布域内に位置している。また、浅河原調整池、山本調整池、川西ダムなどの2004年新潟県中越地震で被災後に補修をしたフィルダムでは、概して実績沈下量分布の比較的下限の領域に位置している。

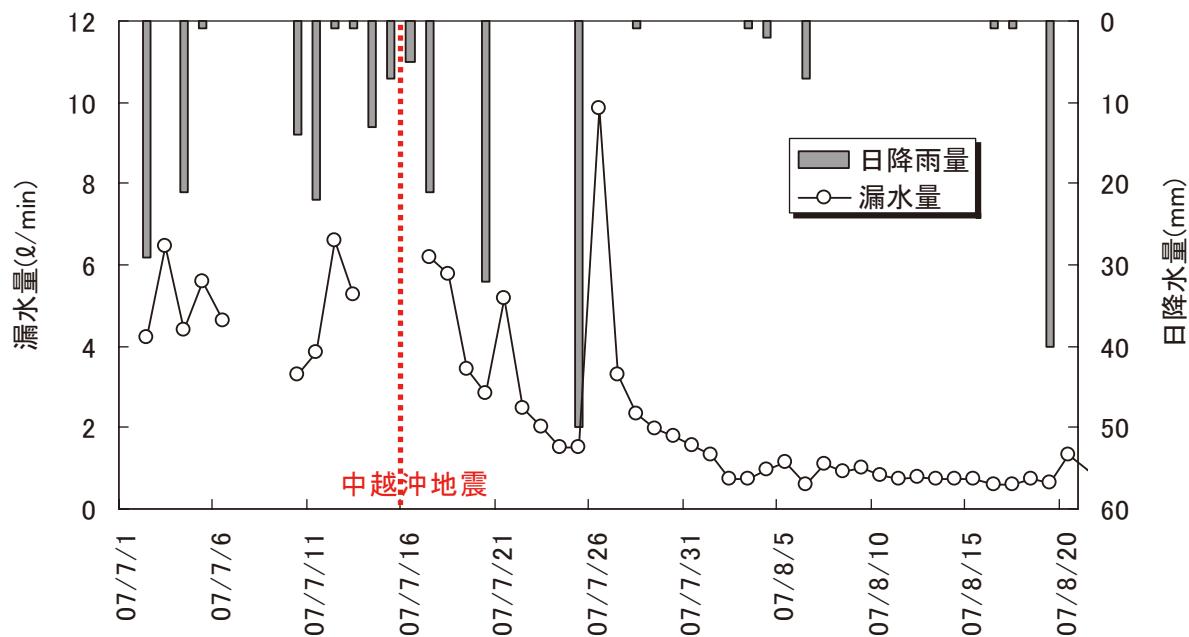
図-6.25 漏水量と日降水量の計測結果（柏崎市提供資料を元に作成）

図-6.25に漏水量の推移と日降水量を示す。7月17、20、26日には漏水量が増加しているが、これは、降雨の影響であり、通常の降雨時の漏水量値の範囲である。

なお、地震発生後は、緊急対策として貯水位を常時満水位のEL. 63.2mから最終的にはEL. 60.5mまで低下させているため、漏水量の全体量も減少し、降雨の影響がない時で、10ℓ/min程度の漏水量となっている。

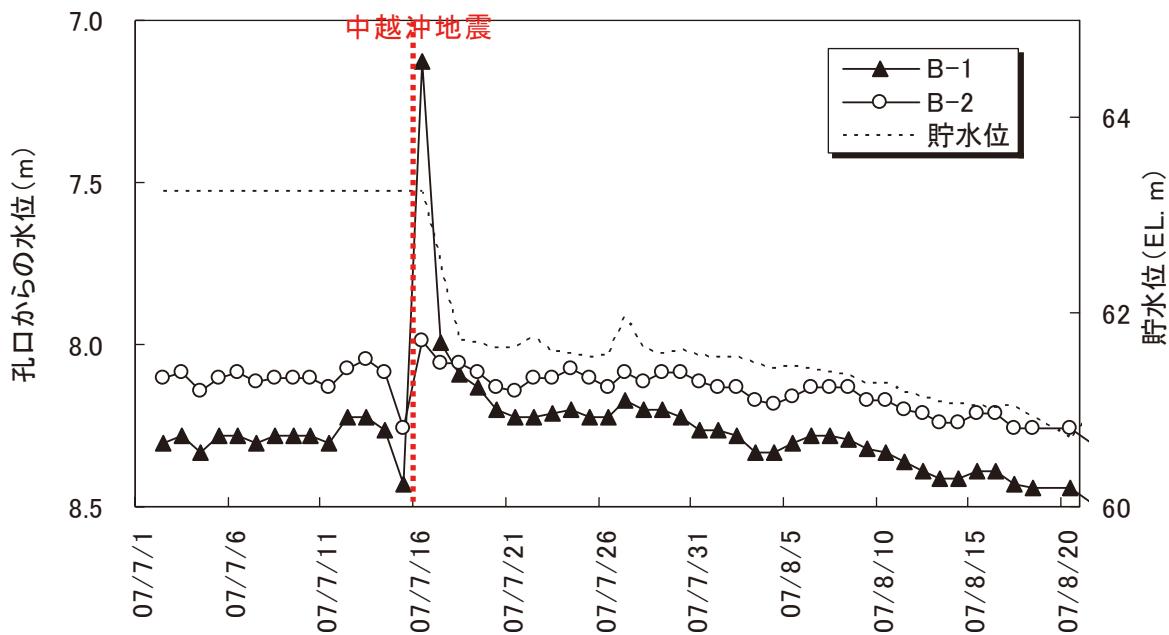
図-6.26 観測孔 B-1 と B-2 の浸潤線の計測結果（柏崎市提供資料を元に作成）

観測孔 B-1 と B-2 の浸潤線の計測結果（間隙水圧を水頭換算）を図-6.26 に示す。地震前、孔口からの水位までの深さは、ダム天端 B-1 は 8.4m、ダム下流 B-2 は 8.3m であった。地震直後（14:00）には、B-1 は孔口から 7.1m、下流 B-2 は 8.0m まで水位が上昇した。翌日の朝には、それぞれ、8.0m、8.6m にまで回復し、その後、貯水位の低下もあり、地震前のレベルにまで低下した。

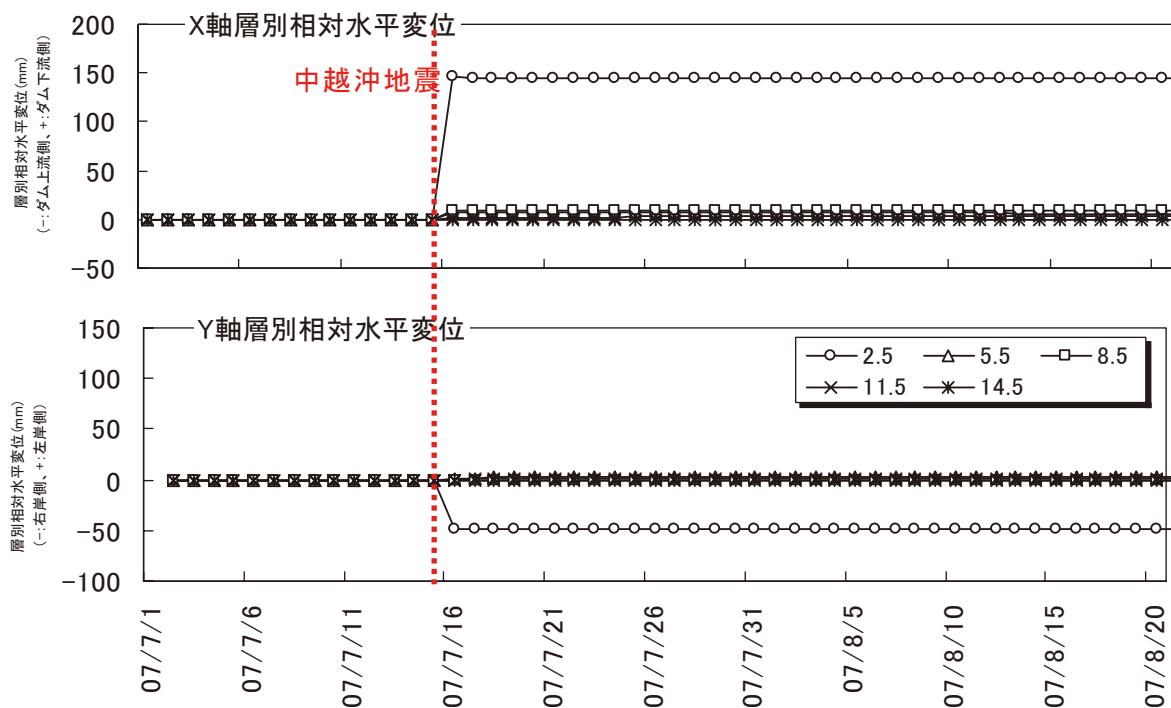
図-6.27 観測孔 B-3 に設置した傾斜計の層別相対水平変位量(柏崎市提供資料を元に作成)

観測孔 B-3 に設置した傾斜計設置中間点間長さにおいて換算した相対的な水平変位（以下、層別相対水平変位）計測結果を図-6.27 に示す。図は、上から上下流方向の層別相対水平変位、ダム軸方向の層別相対水平変位を示す。図内凡例の 2.5～14.5 は図-6.22 内に示すように、傾斜計が設置されている堤体表面の孔口からの深度（m）を示している。層別相対水平変位は、図-6.28 に示すように求める。

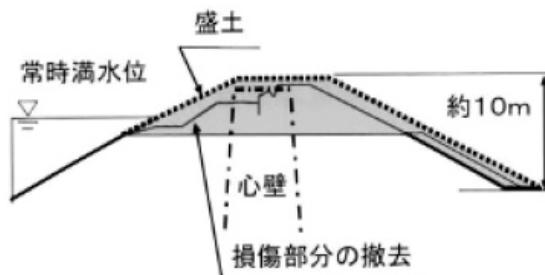
図-6.33 浅河原調整池補修状況<sup>7)</sup>

浅河原調整池は、堤高 37.0m、堤頂長 292.0m のゾーン型アースダムである。2004 年 10 月 23 日発生の新潟県中越地震の際には、天端のほぼ全長にわたって、ダム軸方向に数条の縦亀裂が発生し、中央部では、下流側から上流側に向けて階段状の段差地形となった。最大落差は中央部の 53cm であり、左右岸方向に段差は小さくなっていた。また、設計標高に対しては最大 75cm 沈下していた。

復旧にあたっての基本方針は、堤体天端に生じた亀裂および堤体沈下に対する復旧として堤体頂部を掘削除去し新規材料にて再盛立を行うと同時に基本断面の回復を行うこととした。その後 2006 年 1 月に補修工事後の試験湛水を終了し、同年 2 月に完成となった。

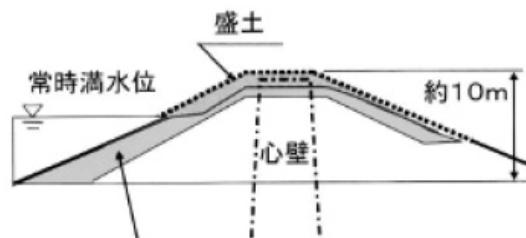
図-6.34 山本調整池補修状況<sup>7)</sup>

山本調整池は、堤高27.53m（旧堤体27.13m）、堤頂長926.6mのゾーン型アースダムである。2004年新潟県中越地震の際には、堤体上流法面のリップラップに、ダム軸と平行に伸びて上流側に向けての段差地形が断続的に生じており、墳砂が7箇所、21地点で確認された。堤体天端にはほとんど変状は認められなかったが、右岸側のコンクリート構造物との取付け部付近（止水壁コンクリート直上）にダム軸と平行な地表亀裂が分布していた。

被災した山本調整池の復旧方針は3つから成る。まず、上流面の補修は、深さ1m程度の亀裂や墳砂補修、排水性改善のために、既設リップラップ下の粘性土の撤去および全面置換である。置換にあたっては、上流面リップラップ下に幅2mの粗粒フィルタを配置し、上流さや土の細粒分流出を防ぐこととした。次に、止水壁部の補修として、コンクリート止水壁境界部に発生した空隙に対する復旧として、心壁およびさや土の掘削、再盛立を行うこととした。さらに、天端補修として、堤体沈下および天端幅確保のため、基本断面を回復させることとした。このため、図-6.34に示すような補修を行うこととした。その後、2006年1月に補修工事後の試験湛水を終了し、同年2月に完成した。

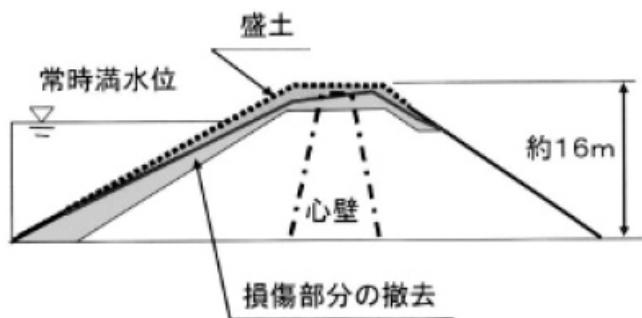
図-6.35 新山本調整池補修状況<sup>7)</sup>

新山本調整池は、堤高 42.40m、堤頂長 1,392m の中央遮水壁型フィルダムである。2004 年新潟県中越地震の際には、堤体天端が全体的に上流側に傾斜し、特に左岸側では天端道路に窪地がところどころに生じ、堤体が沈下した。右岸側では、ダム軸に直交する亀裂が発生した。また、フィルタゾーンにある観測計器ケーブル保護用の H 形鋼が道路面より 30cm 程度突出した。上流法面には、全体的に段差地形、窪地がダム軸と平行に生じ、特に左岸側での変状が多くかった。堤内のドレーン前面付近では、砂の流出が認められ、左岸側の堤体と堆泥の境界付近に墳砂が 12 箇所認められた。下流側法面では、一部に顕著なはらみ出し部が認められ、堤体天端付近にダム軸に平行な亀裂や段差地形が生じた。

被災した新山本調整池の復旧方針は、天端補修、上流面補修、下流面補修、ドレーン機能の確保の 4 つから成る。まず、天端補修については、堤体沈下に対して基本断面の回復を原型復旧として行うこととし、堤体延長全体を補修範囲とした。上流面の補修は、上流面の窪み部の復旧として、掘削除去及び再盛立、シェル及びドレーン構造確保のための粗流フィルタの設置を行った。下流面の補修は、下流面の上部の亀裂及び下部はらみ出しに対する復旧として掘削除去及び再盛立を行うこととした。ドレーン機能の確保としては、砂混入範囲までの掘削除去及び再盛立とした。このように、各種構造区分に配慮しながらの掘削除去と再盛立が補修の基本であった、図-6.35 に示すような補修を行うこととした。その後、2006 年 2 月に補修工事後の試験湛水を終了し、同年 3 月に完成した。

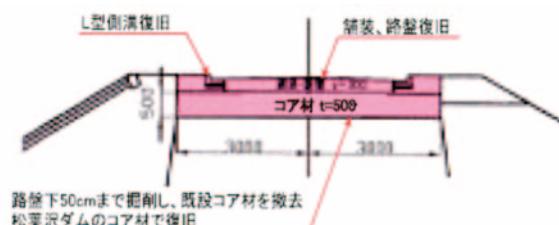
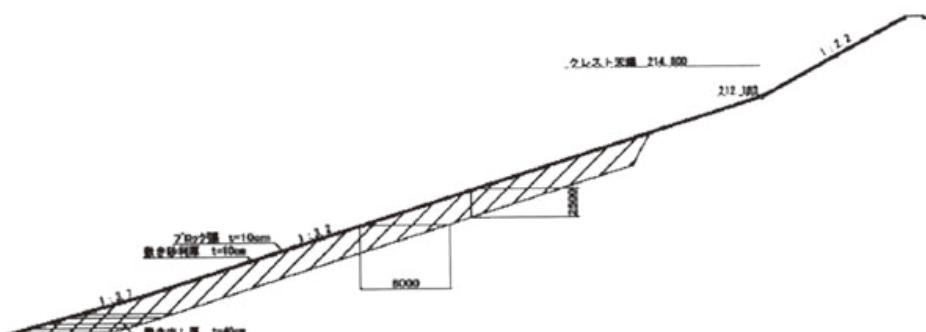
図-6.37 川西ダム 2004年中越地震後の復旧状況

堤体での被災状況については、天端舗装面の左右岸部に上下流方向に横断する横亀裂が 4 条発生した。上流法面では左岸中位標高から法先にかけて変位（全体として沈下）が見られ、法先部では上流側に水平移動している箇所が見受けられた。特に堤体左岸側の張ブロック部では、30cm 程度の陥没や段差が生じた。下流側では、洪水吐き、放水路末端の側壁が 1 スパン分、打継目で上下の側壁が分離、崩壊した。また、管理棟が被災し、立ち入り出来ない状況となった。漏水量は、地震後に濁りが確認された。その後の調査で、放流水路に沿って設置してある導水管が損傷して、洪水吐きからの漏水が混入したことが判明したことから、地震後の正確な漏水量のデータは地震後には得られなかった。

復旧状況を図-6.37 に示す。天端標高の不足している堤頂部は、被災箇所の路盤下 50cm まで既設コア材を撤去、当時、建設中であった松葉沢ダムのコア材で盛土し、舗装復旧した。堤体上流面の盛土材は、川西ダムの堤体材料と購入砕石を混合したブレンド材を使用した。締固め仕様は、試験盛土により決定し、使用機種は 11t 級振動ローラ、撒出し厚 40cm、転圧回数 6 回とした。張ブロックはできる限り再利用した。

洪水吐きの導流壁は、倒壊や変位を起こした 1 スパン分を撤去し、新たに作り変えた。観測監視施設について、被災した計器類はすべて修理または新設した。設備配線については、できるだけ再利用し、再利用不可な箇所については新設とした。また、水位計（浸潤線観測、地下水位観測用）の復旧については、新たに観測孔を掘削し、旧観測孔は埋塞した。

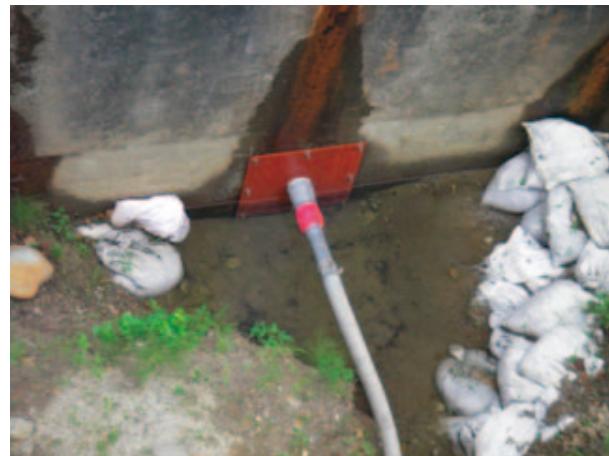
写真-6.21 導水管切断及び仮設管接続箇所

川西ダムでは、下流側堤体の堤敷には河床水平ドレーンがあり、法尻に集水された浸透流を下流の漏水量計測地点まで導水管で導水している。漏水量と貯水位の計測結果を図-6.38に示す。地震発生時の水位はEL. 211.73mであった。漏水量の計測値は、地震前（16日10時）に1.70/min、地震直後（16日11時）に1.70/min、地震発生半日後（16日18時）には0ℓ/minとなり、余震直後あたりから漏水量の計測値が0になった。地山からの地下水流入量も一緒に計測していることから、浸透流導水管（φ100mm）で異変が起きていると判断し、法尻から洪水吐きの導流壁を貫いて導流部に出てくる導水管の一部を切断し、導流管内部状況を確認した。その結果、導水管の一部に砂と小石が詰まり流れなくなっていた。ドレーン材である砂や小砂利が導水管に入り込んだものと思われる。7月20日に仮設配管を行い、漏水量を計測できる状態になった（写真-6.20、写真-6.21参照）。

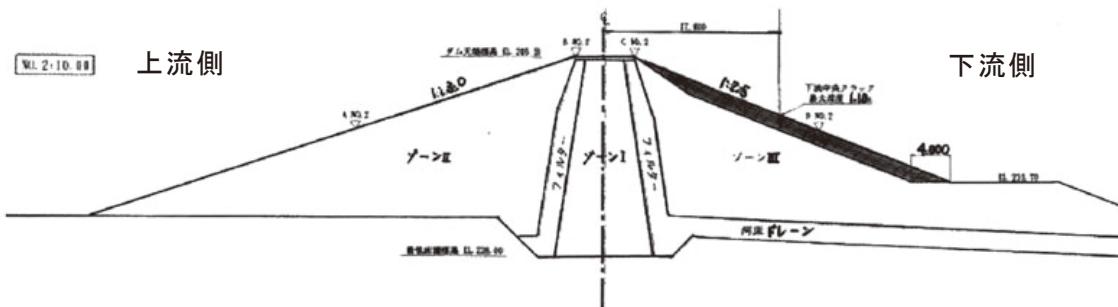
図-6.42 坪山ダム復旧断面<sup>8)</sup>

坪山ダムは、2004 年新潟県中越地震の際に被災し、堤体に損傷を生じた。被災状況について、天端の舗装面に上下流方向に横断する亀裂が 5 条程度生じた。また、全体的に沈下しており、一部（堤頂長 94.0m の内 50.8m）で非越流標高が不足する状態となった。

上下流法面では、右岸側の洪水吐きと盛土の取付け部で約 12cm 程度の段差が生じた。下流法面では 3 カ所の変状（すべり、崩壊状の亀裂）が発生した。

坪山ダム復旧断面を図-6.42に示す。非越流部標高が不足している区間は、アスファルト舗装、フィルタ材を一時除去し、不足相当のコア材を撒出し転圧した。下流面については、緩み領域を掘削除去して再盛立を行った。

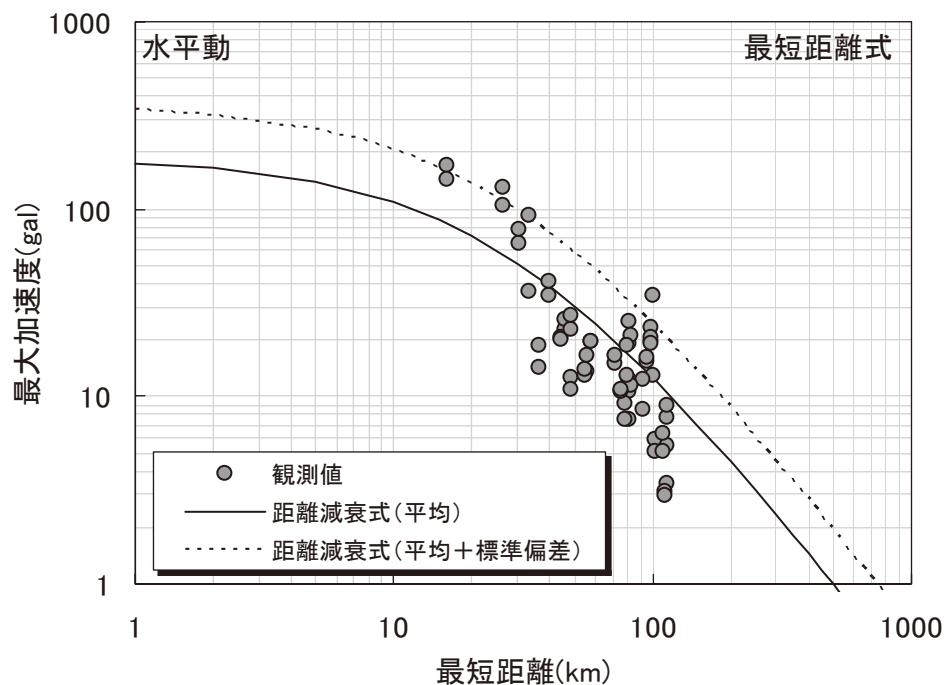
図-6.47 ダム基礎最大加速度(水平動)の距離減衰分布  
とダム距離減衰式(最短距離式、内陸型地震・M6.8)

ダム基礎における最大加速度の断層からの距離による距離減衰の状況を、図-6.47に示す。ただし、岩盤上に築造されていないアースダムの基礎の記録等は含めていない。「大規模地震に対するダム耐震性能照査指針（案）・同解説」<sup>11)</sup>に示されているダムの距離減衰式<sup>12)</sup>（内陸型地震M6.8：最短距離式）を図-6.47に比較のため併記した。図-6.48は鉛直動の距離減衰の状況である。なお、距離減衰式の距離を算出するために用いた断層モデルは、国土地理院の提案したモデル<sup>13)</sup>を使用した。

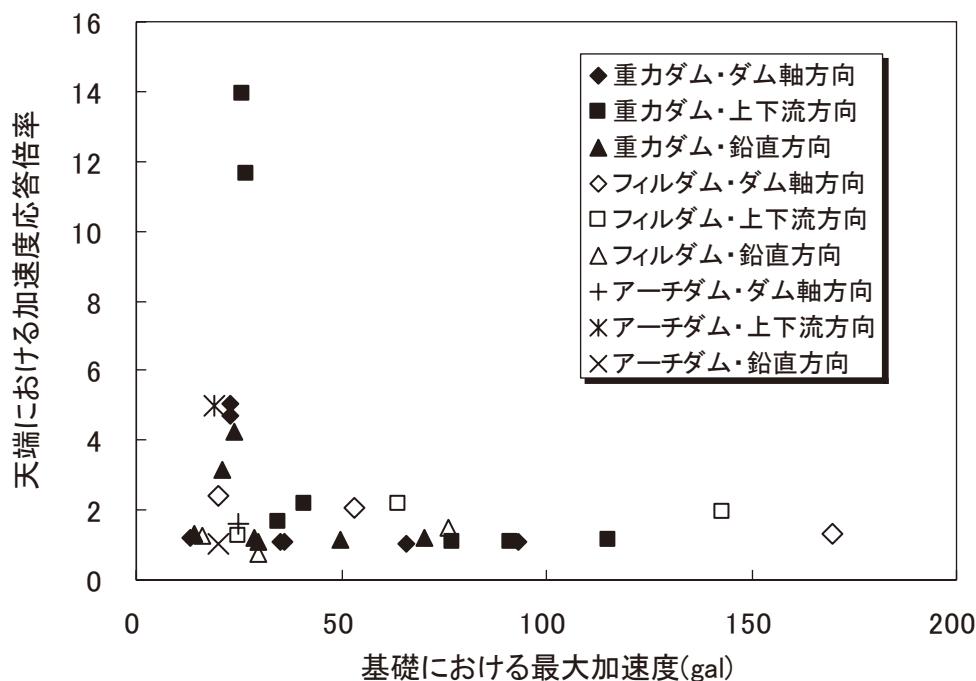
図-6.49 天端における最大加速度の応答倍率

また、ダム基礎で25gal以上を記録した国土交通省所管のダムの加速度応答倍率（基礎位置と天端位置での最大加速度比）を図-6.48に示す。

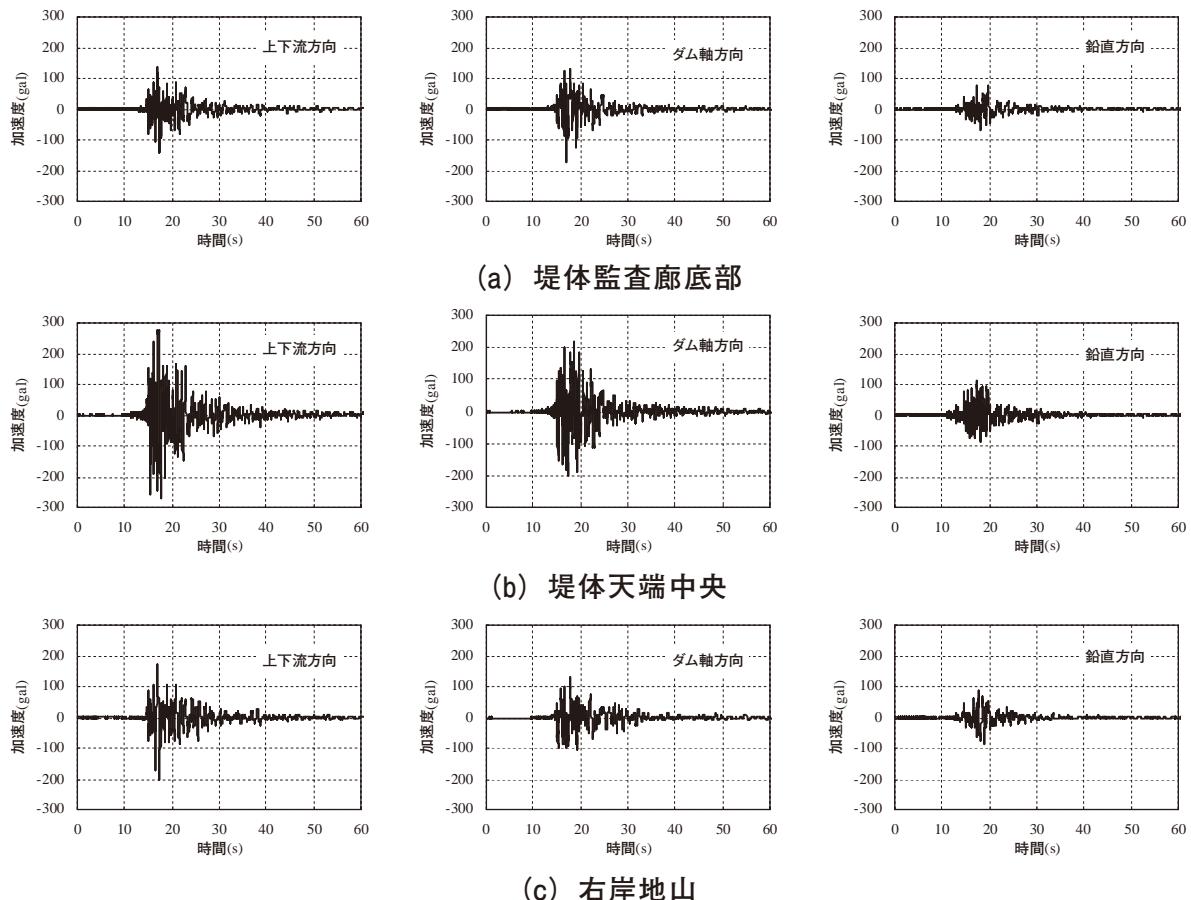
図-6.50 柿崎川ダム加速度時刻歴波形（ダム基礎、天端、右岸地山内）

柿崎川ダムは、今回の地震において国土交通省所管ダムの中で最も震源近傍であったダムで、震央距離では、約 32km に位置していた。地震の加速度記録としては、ダム基礎（監査廊底部）の地震計で、上下流方向 143gal、ダム軸方向 170gal、鉛直方向 76gal の最大加速度を記録し、天端位置での地震計では、上下流方向 275gal、ダム軸方向 220gal、鉛直方向で 114gal の最大加速度を記録している。この記録の加速度時刻歴を図-6.50 に、ダム基礎の加速度応答スペクトルを図-6.51 に示す。

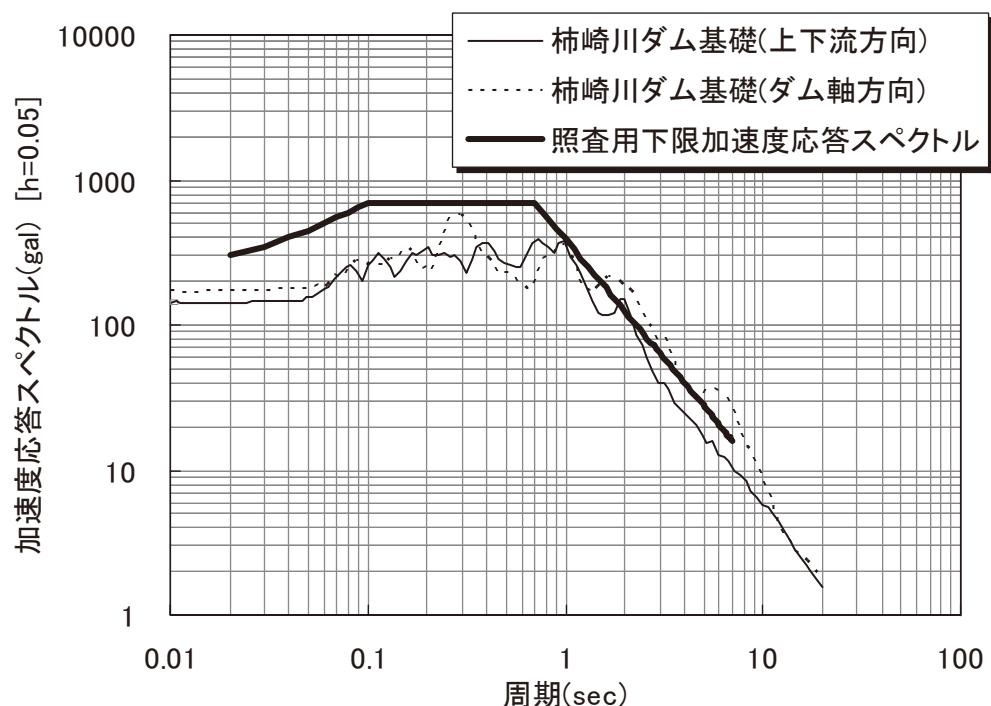
図-6.51 柿崎川ダムのダム基礎における加速度応答スペクトル

図-6.51 をみてわかるように、柿崎川ダムのダム基礎で記録された水平方向の加速度波形の加速度応答スペクトルは、「大規模地震に対するダム耐震性能照査指針（案）」<sup>11)</sup>に示されている、ダム地点の水平動について規定された「照査用下限加速度応答スペクトル」に比べるとおおむね小さい記録であった。
