7. 道路橋

7.1. 調査概要

7.2. 主な橋梁の被害状況

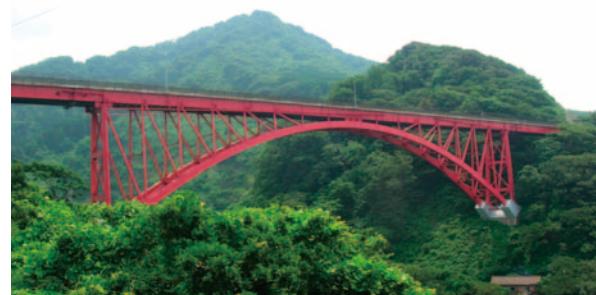
写真-7.8 上輪橋

被災状況を図-7.3に示す。上部構造には、親柱の損傷、及びジョイント部の衝突の痕跡が確認された。また、アーチ部においては、一部の下横構のガセットプレートに座屈変形が生じた。また、橋台背面土には沈下による段差が生じていたが、調査時にはすでに補修されていた。

本橋では、地震力の作用により、アーチ橋に変位が生じ、橋台部との接触が生じたものと推定される。なお、本橋では、上記の通り耐震補強がなされており、アーチ主構等には変状が確認されず、今後詳細な検討が必要とされるが、耐震補強が効果を発揮したものと推定される。

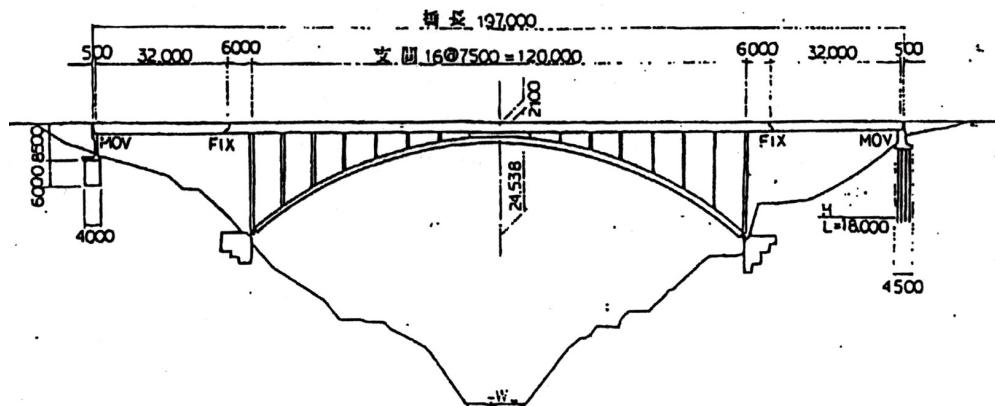
図-7.2 上輪橋一般図

上輪橋は、1965年に竣工した米山町近くの上輪において払川を跨ぐ国道8号の橋である（図-7.2、写真-7.8）。7.2.1の胞姫橋の約100m柏崎側に位置している。上部構造は、鋼アーチ橋（リベット橋、上路式、両端にゲルバー鋼単純桁）であり、橋長は197mである。下部構造は、両端橋台は半重力式と控え壁式で、基礎は直接基礎、杭基礎である。アーチ構台は直接基礎である。両端が可動支承、アーチ部が固定支承である。なお、本橋に対しては、図-7.3に示すように耐震補強（アーチ支承部の固定化、アーチリブへのコンクリート充填などの耐力補強、落橋防止構造の設置）が実施されている。

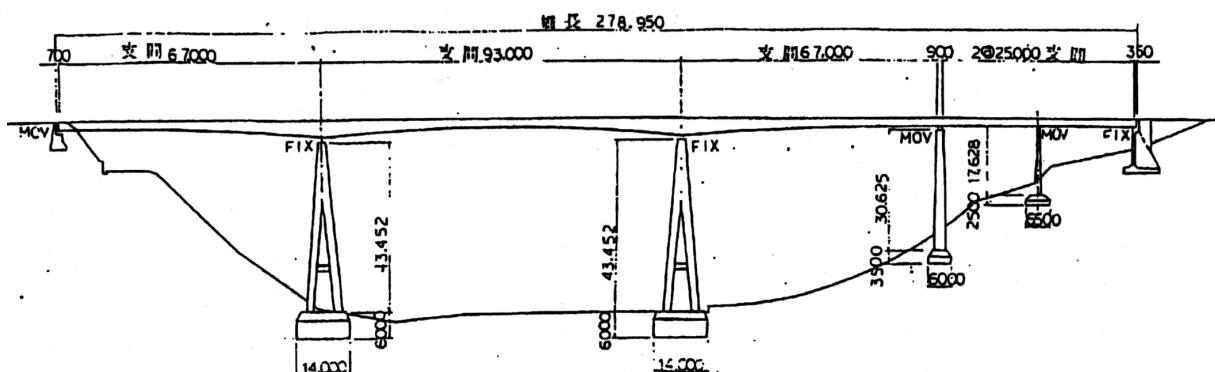
図-7.4 米山大橋一般図

米山大橋は、1967年に竣工した青海川を跨ぐ国道8号の橋である。青海川駅近傍における大規模な斜面崩壊が生じた箇所の付近に位置している（図-7.4、写真-7.9）。上部構造は、鋼溶接連続橋（3径間連続箱桁橋+2径間連続橋）であり、橋長は279mである。下部構造は、両端橋台は控え壁式で基礎は直接基礎とケーソン基礎である。橋脚部はラーメン鋼製橋脚である。3径間部の橋脚は、高さ約44mの高橋脚である。基礎は直接基礎とケーソンである。3径間部は、両端が可動支承、橋脚部が固定支承の多点固定式、2径間部は、橋台に固定を有する1点固定方式である。なお、本橋に対しては、耐震補強（鋼製橋脚基部の固定化、コンクリート充填、梁部材への補剛材の追加、落橋防止構造の設置）が実施されている。

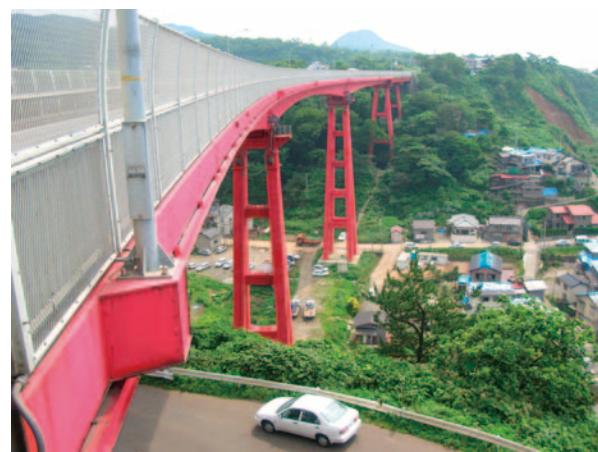
写真-7.9 米山大橋

図-7.5に被災状況を示す。3径間部では、端部支承においてアップリフト止めの損傷、サイドブロックの変形（写真-7.10）が確認された。また、中間橋脚のピン支承でもアップリフト止めのピンキャップの変形（写真-7.11）が確認された。2径間部では固定支承の固定用の突起の損傷、破断（写真-7.12）が確認された。両端の橋台ではパラペット部にひびわれ、伸縮装置の変形（写真-7.13）、ウイング部壁高欄の損傷が確認された。また、橋台背面部には沈下による段差が生じたが、調査時にはすでに補修されていた。

本橋では、地震力の作用により、支承部の損傷、橋台部との接触が生じたものと推定される。本橋は橋脚高さが45m規模の高橋脚であり、大きな変位が生じたこと、橋軸直角方向に対する地震力の作用により支承部にはアップリフト力が生じたことが推定される。

本橋については、上記の通り耐力補強がなされており、橋脚には変状が確認されず、また、支承部にはアップリフト止めが耐震補強として増強されており、これが作用した形跡も確認できることから、今後詳細な検討が必要とされるが、耐震補強が効果を発揮したものと推定される。

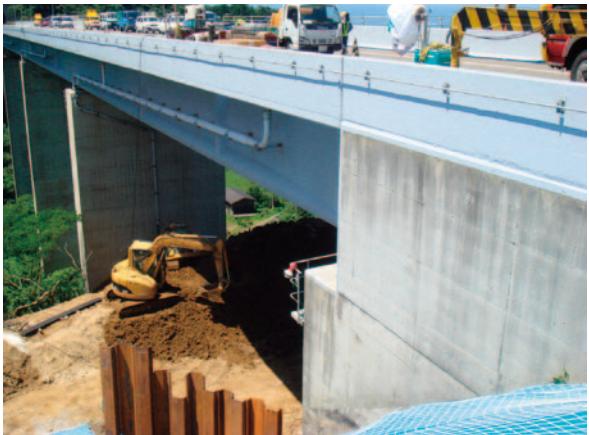
写真-7.14 鉢崎橋

鉢崎橋は北陸自動車道柿崎IC～米山IC間に位置する橋梁（写真-7.14）で、上部構造はPC橋である。

地震により、PC桁端部下面固定支承部周辺においてせん断破壊が生じた（写真-7.15）。

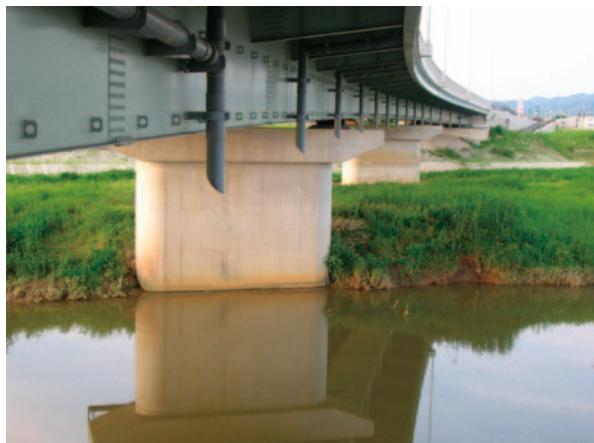
写真-7.16 豊田橋

豊田橋は、2004年に竣工した鯖石川を渡河する国道8号線の橋である（写真-7.16）。上部構造は3径間連続鋼箱桁、下部構造は逆T式橋台、T型小判断面RC橋脚で杭基礎により支持されており、支承はゴム支承である。橋台への土圧軽減対策としてFCB工法が用いられている。本橋梁には隣接してボックスカルバートが設置されている（写真-7.17）。

地震により、ゴム支承部に橋台の移動に伴う残留変形が生じた（図-7.6、写真-7.18）。また、伸縮装置の遊間が詰まるとともに、橋台背面土の沈下による段差が生じていた（写真-7.19）。さらに、本橋に隣接するボックスカルバートの盛土部の沈下による段差が確

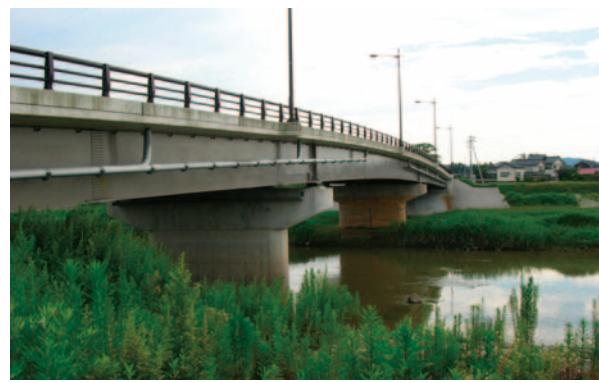
写真-7.22 なごみ橋

地震により、ゴム支承部に橋台の移動に伴う残留変形が生じた（図-7.8、写真-7.23）。また、P1橋脚上では対傾構の座屈、対傾構固定位置での床版部下面かぶりコンクリートの剥離が確認された（図-7.9、写真-7.24、7.25）。下部構造では、上部構造との接触に伴い、橋台のパラペット基部にひびわれが生じていた。さらに、橋台背面地盤の沈下により傾斜が生じたが踏掛版が設置されていたことからその傾斜勾配は緩やかであった。傾斜の先端には、路面のすりつけ補修が実施されていた（写真-7.26）。

本橋では、地震力の作用による周辺地盤の変位、変状に伴い、橋台が河心方向に変位し、橋台部のゴム支承に橋軸方向の変形が残留した。また、ジョイント部の遊間がなくなり、これによりパラペット天端が背面側に押されることにより、パラペット基部にひびわれが生じたと考えられる。

P1橋脚上のみで対傾構が座屈したが、これは橋軸直角方向の地震力によるものと考えられる。なお、P2橋脚部も同様の条件であるが、P2橋脚では同様の損傷は生じていない。

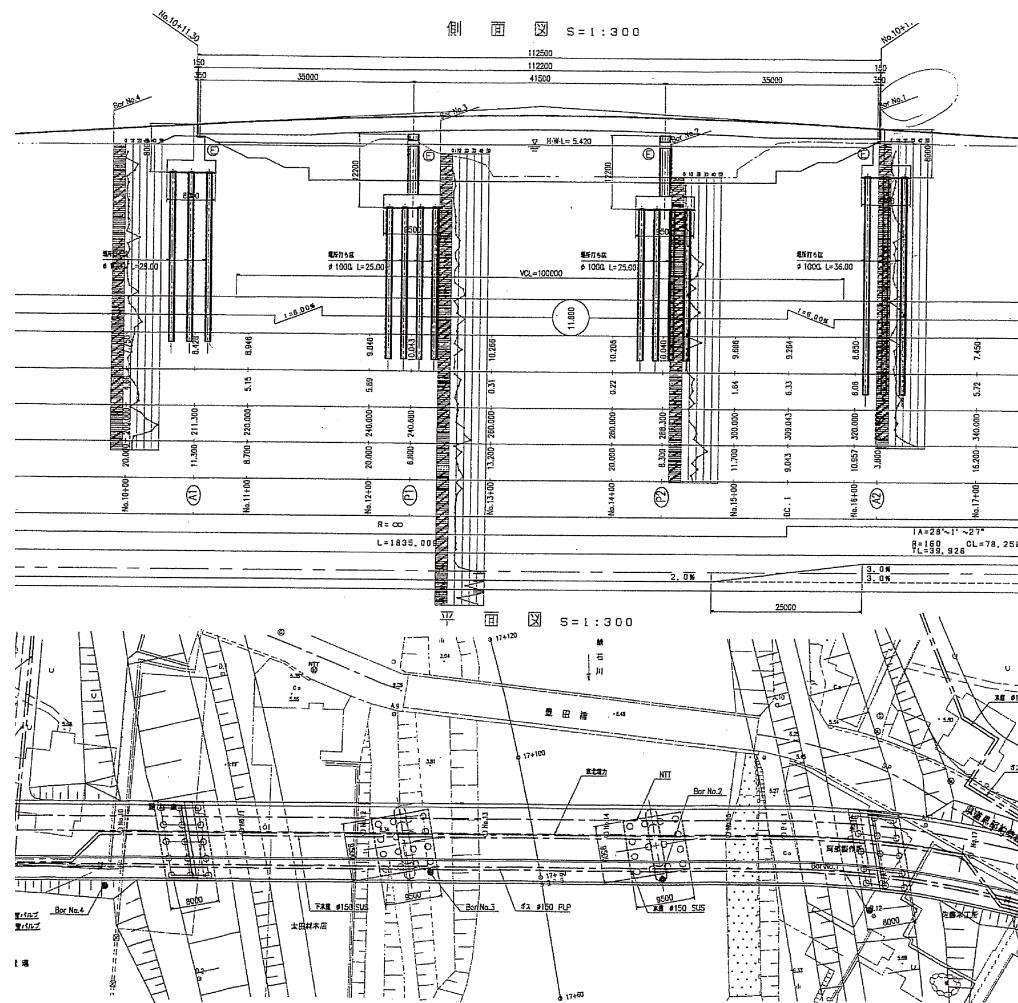
図-7.7 なごみ橋一般図

なごみ橋は、2004年に竣工した鯖石川を渡河する一般県道黒部柏崎線の橋である（図-7.7、写真-7.22）。上部構造は3径間連続鋼鉄桁、下部構造は逆T式橋台、T型小判断面RC橋脚で杭基礎（摩擦杭）により支持されており、支承はゴム支承である。本橋梁は、国道8号線に位置する豊田橋に隣接する橋梁である。

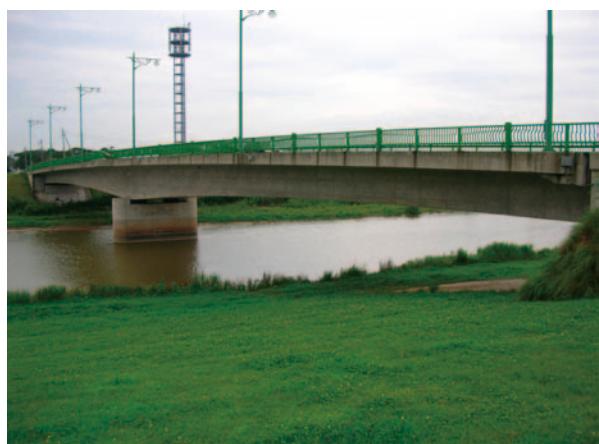
写真-7.27 平成大橋

平成大橋は市道柏崎11-130号線に位置し2000年3月に竣工した橋（写真-7.27）であり、上部構造は2径間連続コンクリート箱桁、橋脚は小判型RC橋脚である。隣接する鯖石川改修記念公園の公園駐車場においては、液状化によるものとみられる路面のうねりが発生していた（写真-7.28）。

地震による平成大橋の被害状況は図-7.10に示すとおりである。橋台には、たて壁前面にひび割れが生じるとともに（写真-7.29）、周辺地盤の沈下により橋台背面土に傾斜が生じた（写真-7.30）。その他に、高欄の座屈変形（写真-7.31）、親柱の損傷（写真-7.32）などの被害が生じた。
