## 8. 道路土工・斜面

## 8.2 道路土工の被害

## 8.3 道路斜面の被害

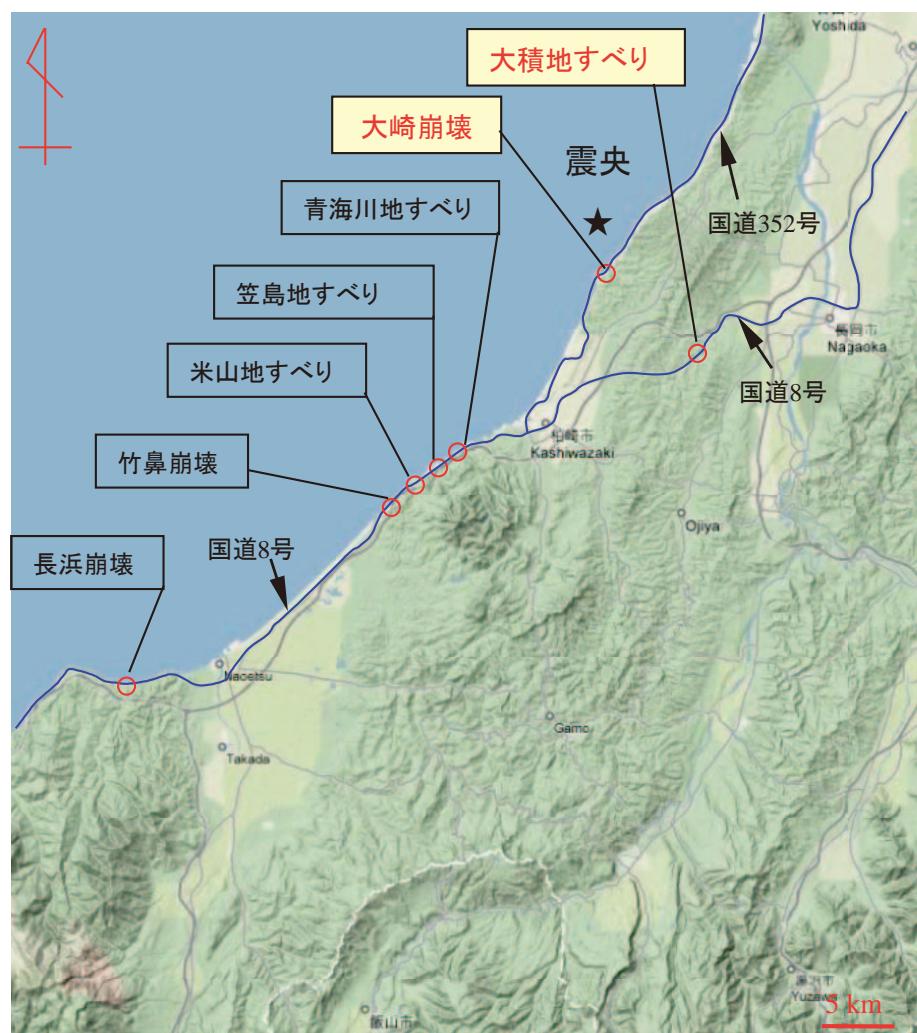
図-8.3.1 中越沖地震によって発生した主な斜面災害

中越沖地震によって発生した規模の大きい斜面災害は主に海岸沿いに集中した（図-8.3.1）。内陸部では国道8号を寸断した長岡市大積地すべりが今回の地震によって発生した大規模な地すべりである。この件に関して地すべり発生後、7月17日に国土交通省の要請により土木研究所雪崩・地すべり研究センターから職員を派遣し、技術指導を行った（写真-8.3.1）。一方、海岸沿いでは、柏崎市觀音岬の北部の急斜面で発生した一連の崩壊（大崎崩壊）によって、国道352号の数箇所で大量の土砂堆積がみられた。また、上越市長浜では、2箇所で岩盤崩壊が発生し、国道8号を通行止めにした。この他、通行止めには至らなかつたものの、小規模な災害はいくつか発生している。

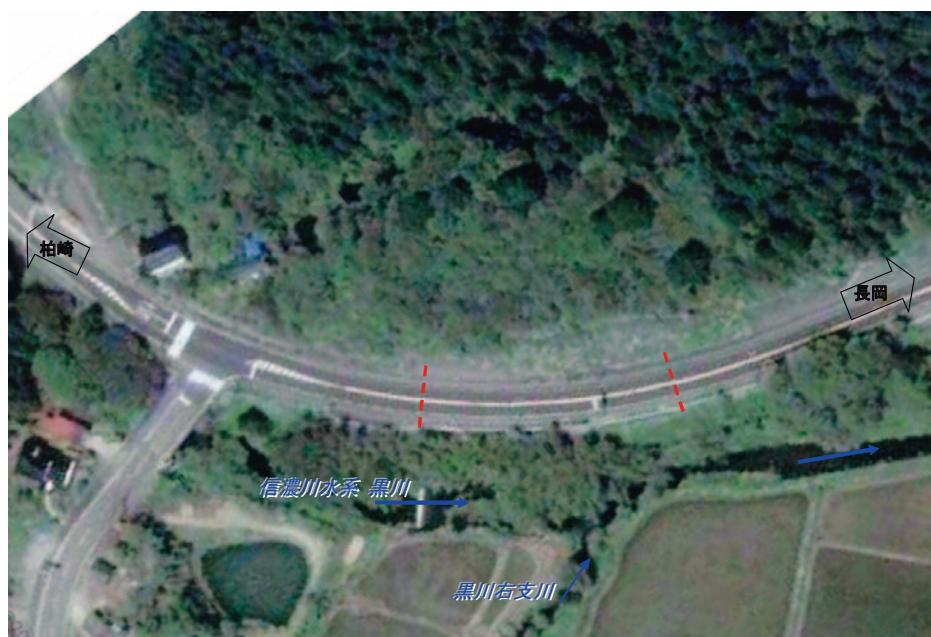
写真-8.3.9 地すべり発生前の空中写真 (Google より)

地すべりによるブロック界と滑動状況を写真-8.3.8に示した。なお、地すべり発生前の当地区の空中写真を写真-8.3.9に示した。

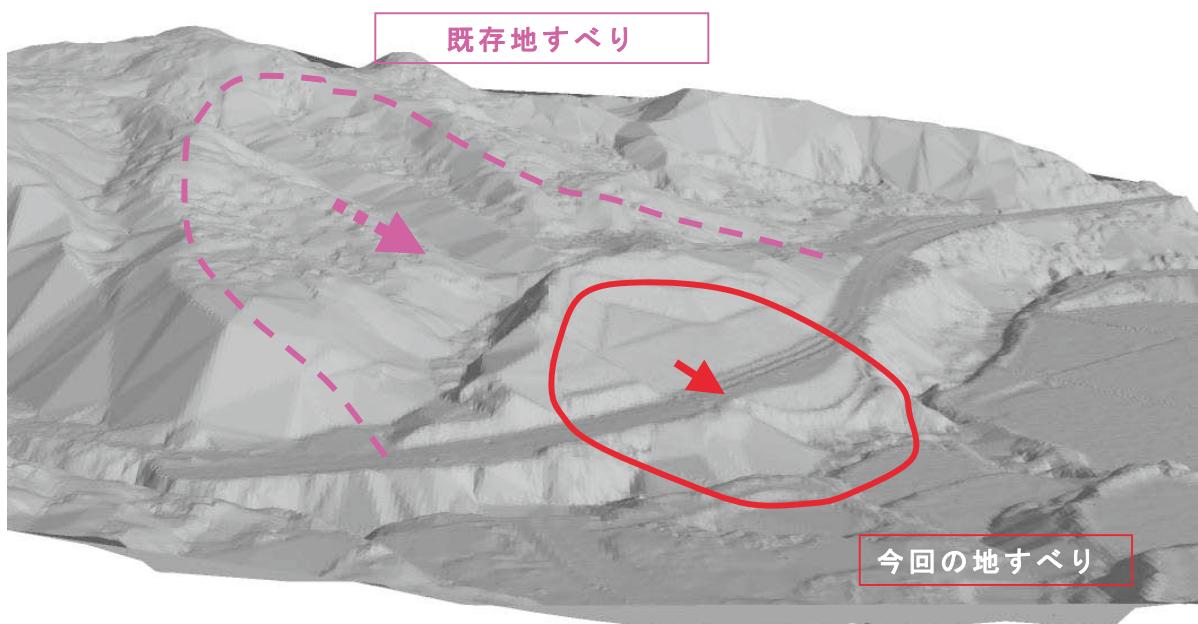
図-8.3.5 大積地すべり地及びその背後斜面の鳥瞰図（7月24日計測DEMデータによる）

回滑った斜面の背後は、勾配が緩やかで、両サイドに沢地形が存在し、上部には滑落崖や平坦地があり、既存の大規模な地すべり地形と判読される。

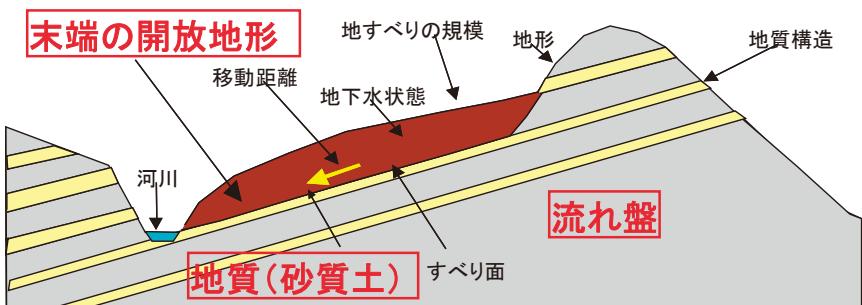
図-8.3.6 中越地震によって発生した芋川流域の地すべりの模式図（大積地すべりもこのモデルに当てはまる）

て発生した大積地すべりの特徴は、①流れ盤構造で、②砂岩シルト岩互層の風化岩からなる地質構成であり、③地形的に凸型斜面の末端部の開放などが指摘できる。これは、中越地震によって発生した規模の大きな再滑動した既存地すべり（図-8.3.6）と地形・地質的な特徴がよく一致している。

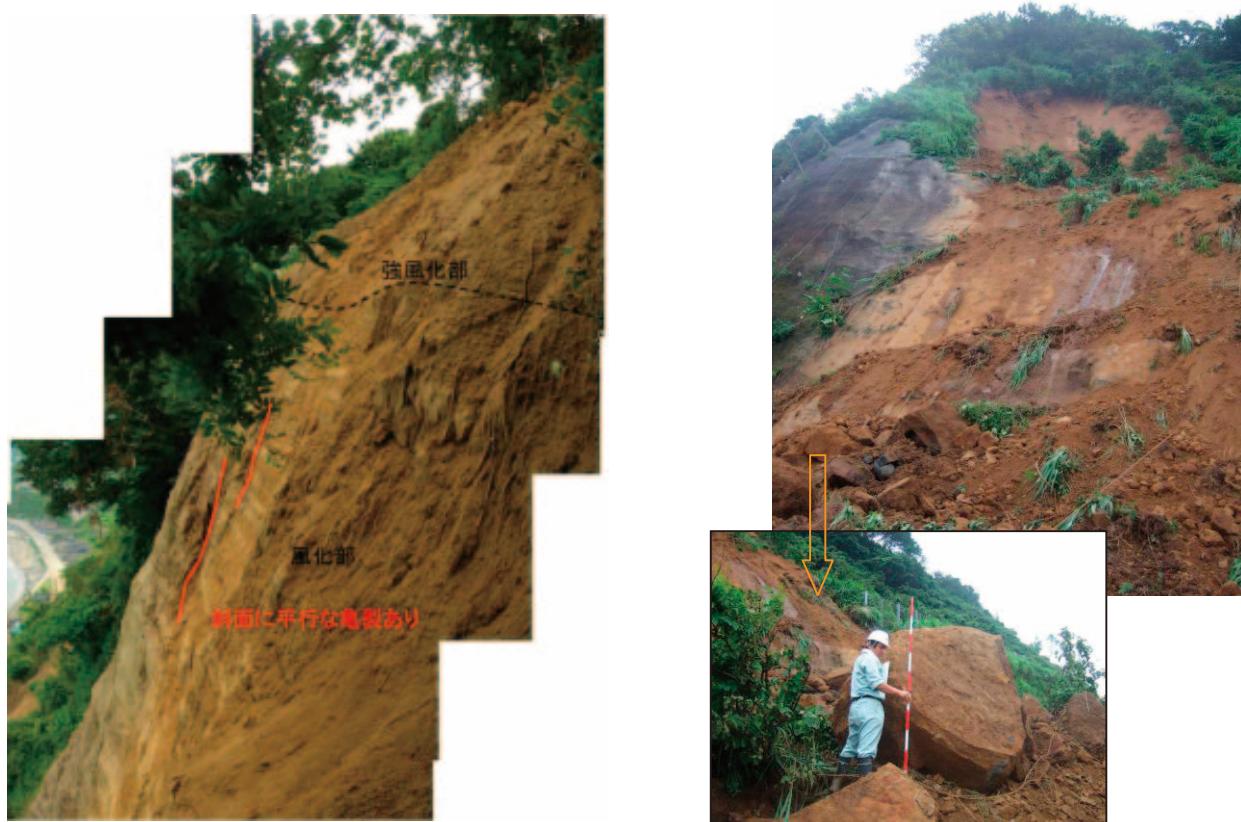
写真-8.3.18 斜面崩壊頭部付近（柏崎地域  
振興局（2007）による）

国道より下方の斜面崩壊は、幅約30m、長さ約20mと推定され、国道路肩を頭部として発生している。崩壊土砂は海岸線まで到達せず、斜面中腹に堆積している。また、これより北側の路面には、最大高約0.8m、延長約60mの段差を伴った亀裂が発生している。被災状況を写真-8.3.16～8.3.22に示す。

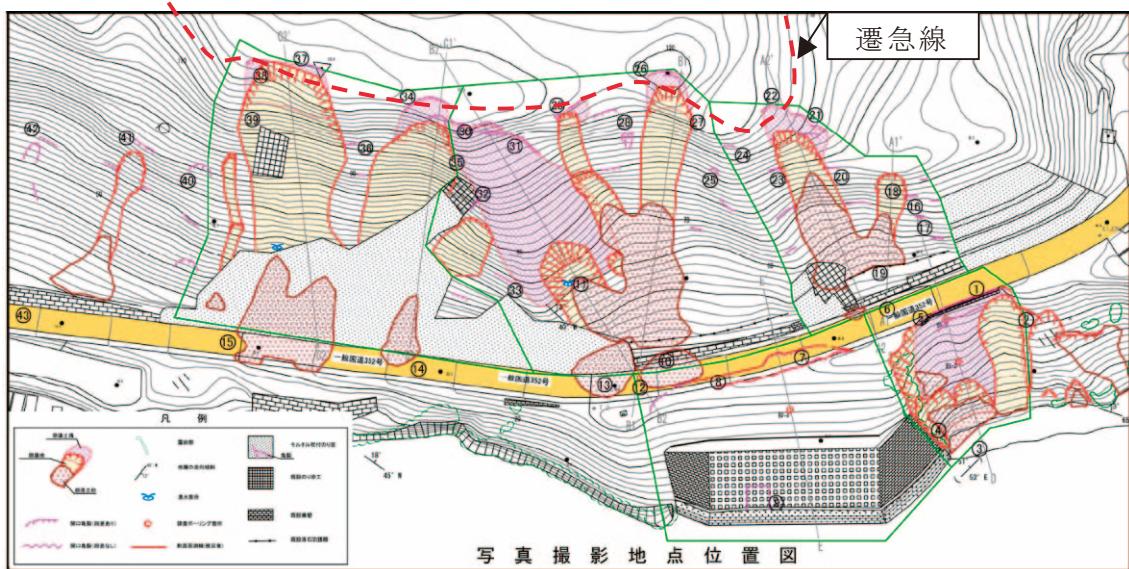
図-8.3.8 被災位置周辺の地形（柏崎地域振興局（2007）に加筆）

当地区は観音岬から椎谷観音堂までの延長約 500m にあり、小規模な凹凸があるものの大局的には凸状尾根地形である。崩壊が集中する国道より上方の斜面は、比高差 50~100m、斜面勾配 45°~60°の急崖地形で、日本海に面した海食崖である。これよりの上部の標高 100m 付近には平坦地形が広がっている（図-8.3.8）。一方、国道より下方の斜面は、海水面までの比高差が 20~40m、斜面勾配 45°~50°の急崖地形で、同じく海食性の地形である。地形及び植生状況から、本地区における国道沿いの急斜面ではたびたび表層崩壊があったと推定される。

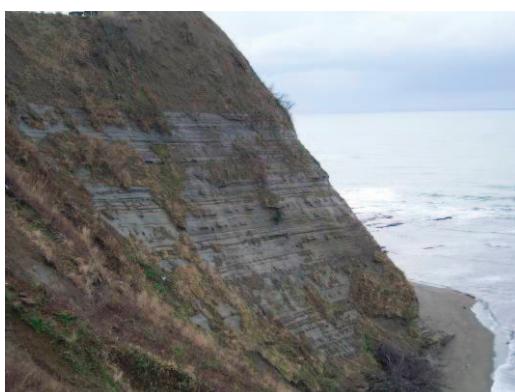
写真-8.3.23 観音岬の砂岩・泥岩互層

当地区の基盤地質は新第三紀中新統の椎谷層を主体として構成されている。崩壊面や崖面に露出する岩相は、砂岩優勢の凝灰質砂岩・凝灰質泥岩の互層である（写真-8.3.23）。物性は風化度によってかなり異なるが、国道より上方斜面で崩壊した箇所では褐色状に風化し、脆弱化が進んでいる（写真-8.3.24）。地質構造的には南に緩く傾斜しており、崩壊した斜面に対して受け盤構造をなす。被覆層としては、小規模な段丘堆積物と崖錐堆積物であるが、今回の崩落した崩積土もこれらに含まれる。
