9. 建築物

9.1 概要

建築物を中心とした被害から今後の地震対策に生かすべき教訓を得るべく国土交通省国土技術政策総合研究所と独立行政法人建築研究所が連携して、新潟県柏崎市、刈羽村、長岡市、小千谷市、上越市などにおいて、建築物の余震観測の他、木造建築物、鉄骨造建築物、搭状工作物（鉄筋コンクリート造）、非構造部材、及び宅地地盤・基礎の各被害調査を、地震発生当日（平成19年7月16日）から10月9日までの間、延べ98名の職員を順次現地に派遣して、実施した¹⁾。

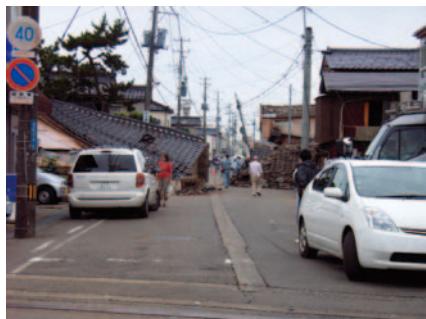
遮断するように倒壊した複数の家屋（写真-9.4.1）が確認された。線路に向かって倒壊している家屋も確認された。その他、比較的古い構法による木造家屋が軒並み倒壊している状況（写真-9.4.2）も確認された。東本町～西本町にかけては古い商店街であり、築50～60年を超えると推定される家屋が密集している。店舗併用住宅が多く見られ、特に古い構法によるものは、倒壊を含む甚大な被害（写真-9.4.3）を受けていた。

写真-9.4.1 東本町3丁目で道路閉塞した倒壊家屋群

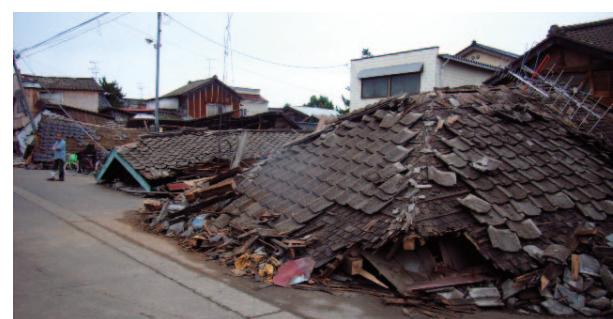
写真-9.4.2 軒並み倒壊した古い構法による家屋

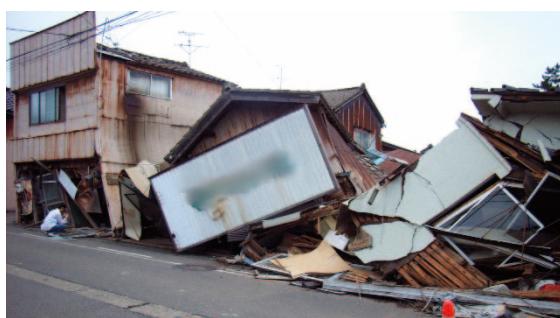
写真-9.4.3 倒壊した店舗併用住宅

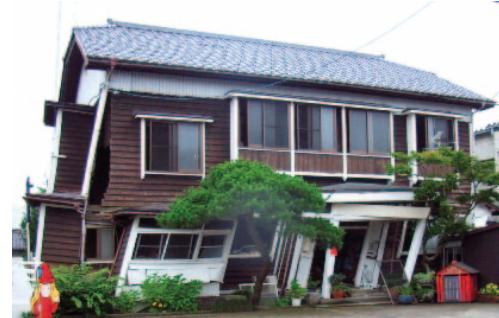
絵本館と称されるほぼ総2階建ての木造建築物（写真-9.4.4）は、倒壊は免れたものの、極めて大きい残留変形（西へ1/5）を有していた。この建物については、2次調査を行った結果、昭和9年に（築73年）病院（産婦人科）として建築され、現在では営業しておらず、医学書等書籍、資料を全て2階に上げ、1階を絵本館として開放していた。有筋の基礎を有し、外周壁には $55 \times 118\text{mm}$ 程度の筋かい（釘留め）が入っているが、2階にある書籍は書棚の内法容積 20.6m^2 に基づいて、書籍の充填率を0.7と推定し、紙の密度（ 0.8g/cm^3 ）¹⁰⁾から推定した結果、約 11.5t （約 120kg/m^2 ）と考えられ、少なからず、被害に影響を及ぼしたと考えられる。その他、樹木を倒して倒壊した例や、倒壊した家屋（写真-9.4.5）の構造部材に腐朽、蟻害（写真-9.4.6）も確認された。

写真-9.4.4 残留変形が大きい総2階の比較的立派な造りの木造

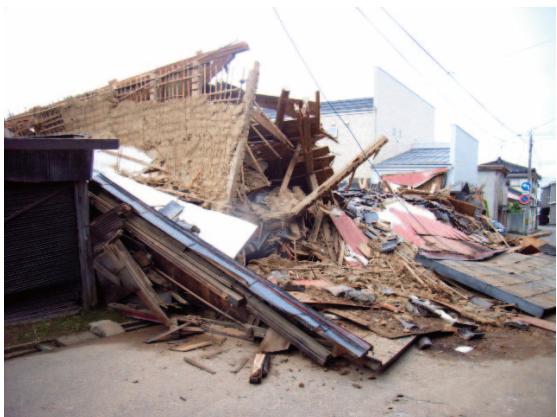
写真-9.4.5 土壁を有する古い構法の倒壊

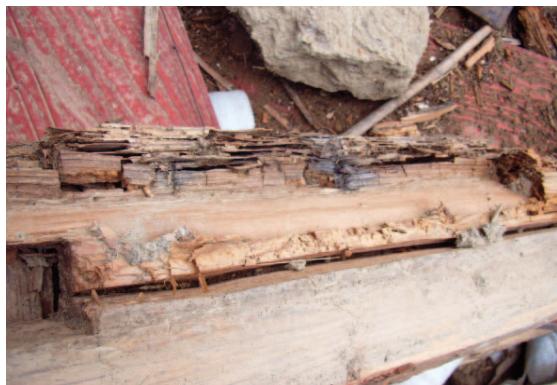
写真-9.4.6 写真-9.4.5 の部材の腐朽・蟻害

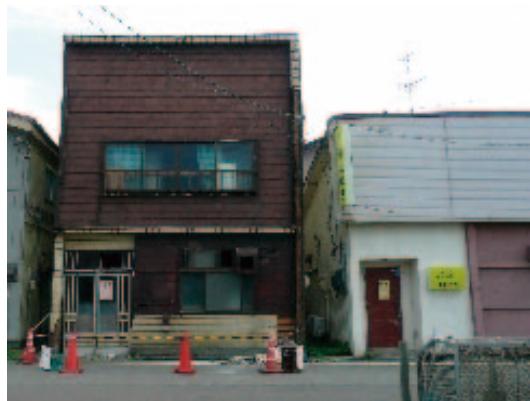
写真-9.4.8 新花町の店舗

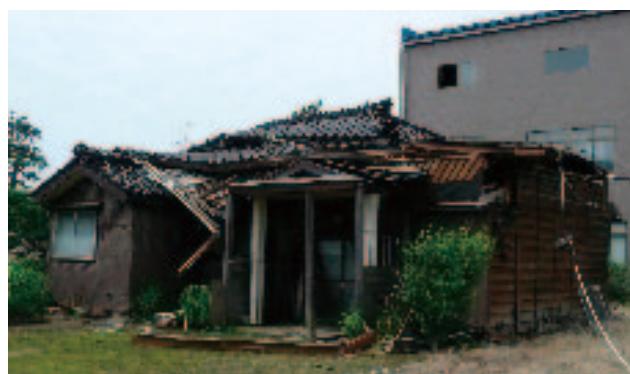
写真-9.4.9 2階が崩壊した例

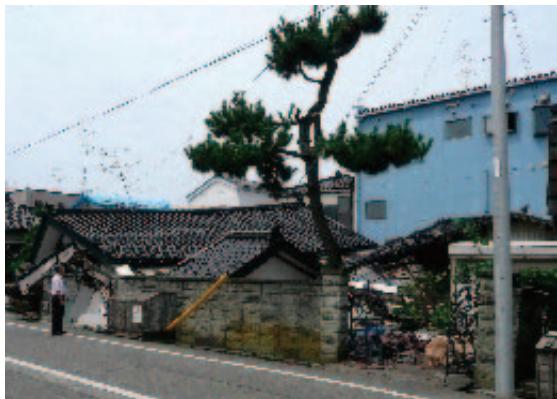
写真-9.4.10 一見新しく見える住宅の倒壊

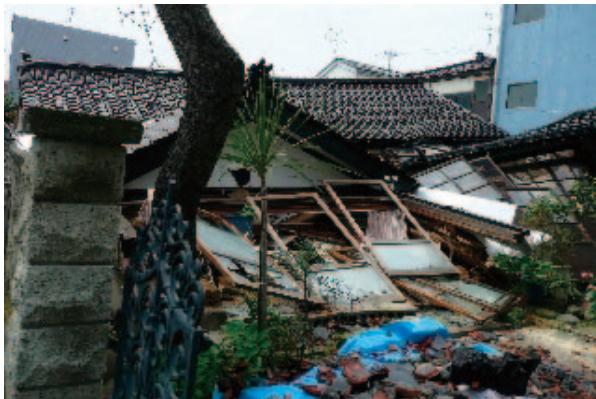
写真-9.4.11 写真-9.4.12 の近景（土壁の残骸が確認された）

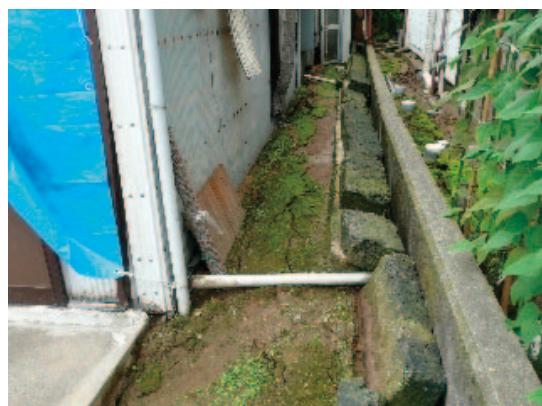
この地域には比較的新しい住宅（概ね築 30 年以下と推定される）が多く、比較的住家の被害は軽微で、車庫、倉庫、納屋、作業所の類が倒壊を含む大きな被害を受けた例は数多く確認（写真-9.4.12）された。調査した範囲では、倒壊または大破した住宅は少なく、残留変形の大きな住宅もあるが比較的構法が古いもの（写真-9.4.13）か、外周のみ改修して一見新しく見えるが構造要素は土塗り壁など比較的古い構法と想像されるもの（写真-9.4.14）である。また、地盤変状により極低い擁壁が倒れ（写真-9.4.15）、噴砂痕（写真-9.4.16）も確認された敷地に建つ店舗併用住宅が不同沈下している被害例（写真-9.4.17）等も確認された。

写真-9.4.15 地盤変状により倒れた極低い擁壁

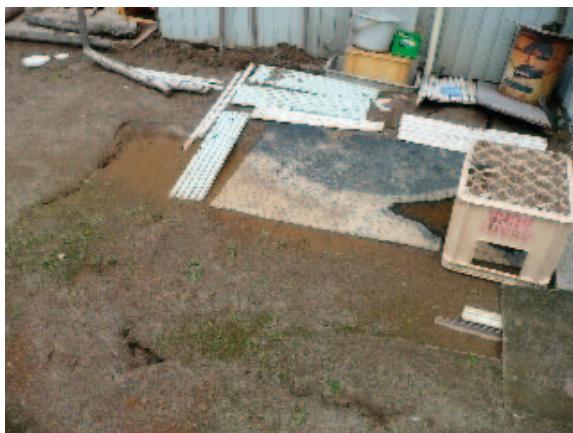
写真-9.4.16 写真-9.4.17 の敷地の噴砂痕

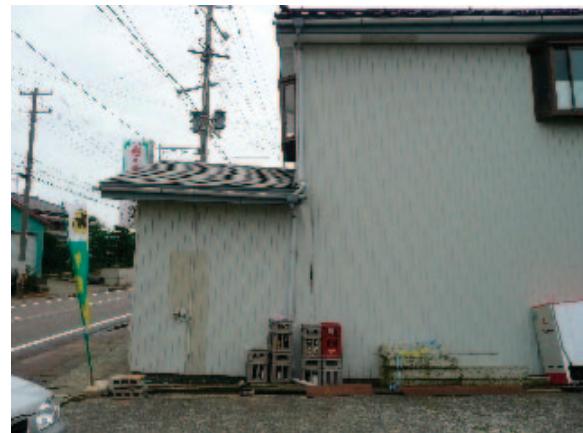
写真-9.4.17 不同沈下した店舗併用住宅

(平屋と2階建て部分の境界付近が不同沈下)

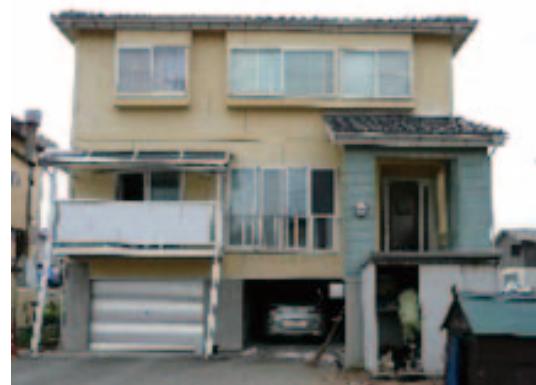
柏崎市松波地区は、比較的新しい住宅（概ね築15年以下と推定）が多く、液状化を含む地盤被害が顕著であった。特に平成橋の南西から、鰐石川改修記念公園にかけて大きな地割れが走り、比較的新しい木造住宅（写真-9.4.19）、1階をRC造とする高床式の木造（写真-9.4.20）、軽量鉄骨造の社員寮、木造の集合住宅（写真-9.4.21）などの建物が被害を受けていた。この集合住宅の被害は、下屋部分の継ぎ目が分裂（写真-9.4.22）し、有筋の基礎も破断（写真-9.4.23）していた。この地割れはゴミ焼却場の損傷した煙突の方向へ延び（写真-9.4.24）、煙突近辺では約3mの高低差の断層を生じていた。

写真-9.4.20 地盤変状により傾斜が生じた高床式木造（1階部分RC造）

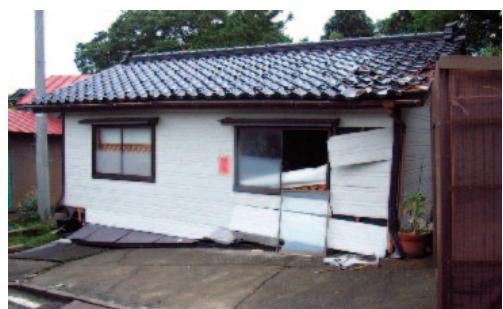
木造建築物の被害としては、土塗り壁を有するような比較的古い構法による家屋が選択的に倒壊し、道路交通を遮断している例（写真-9.4.25）も見られた。比較的築年数が新しいと推定される家屋が倒壊している例（写真-9.4.26）も確認されたが、1階を車庫、倉庫、または作業所として使用していて、道路と平行方向の1階の壁量が少ないことが被害の原因として推測された。倉庫、車庫、納屋の類は、比較的築年数が新しいと思われるものでも倒壊を含む大きな被害を受けたものが多く確認された。また、増築部と既存部が分裂した被害例（写真-9.4.27）や、小屋組が崩落するような希有な被害例（写真-9.4.28）も確認された。

写真-9.4.26 比較的新しい構法で倒壊した1階を車庫、又は倉庫等にした家屋

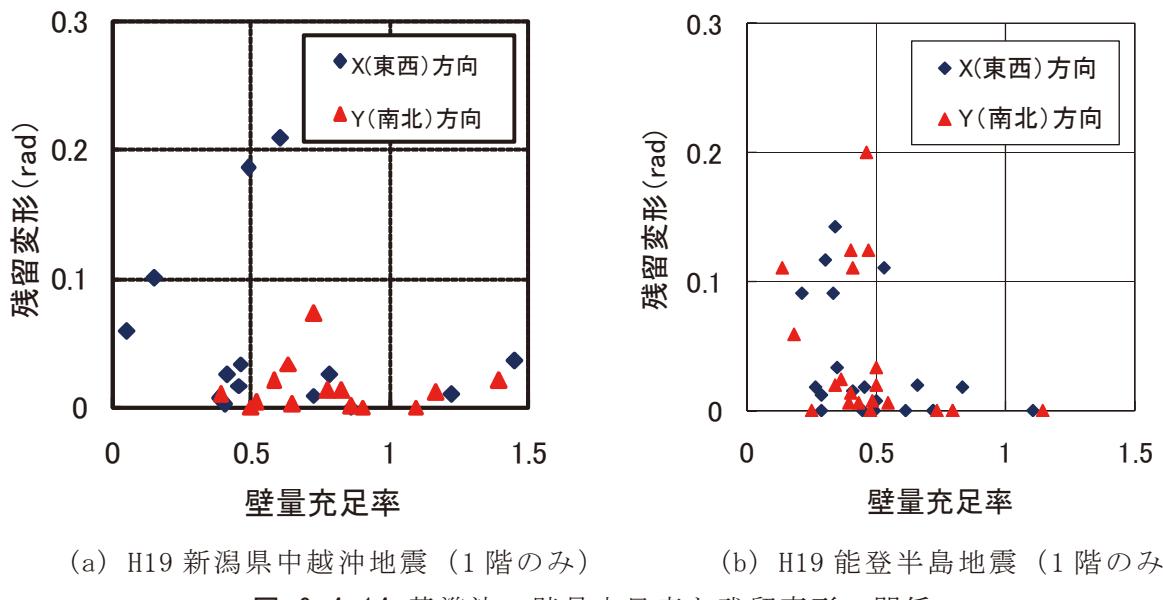
一方で、今回の中越沖地震の被害調査結果に基づけば、本報告による壁量推計に基づく壁量充足率が約 60～70% 以上で震度 6 強を記録する地震動が入力されても 1/100rad を超えるような被害が無いことが分かる。H19 能登半島地震の結果からは、壁量充足率が約 60～70% 以上で 1/200rad を超える被害がなかったことが得られているのに対し、壁量充足率 75%～100% 以上で 1/200 を超える被害を受けた建物が 2 つあるためである。これを、壁量の推計の不確実性と見るか、地震動の固有周期の際が与えたと見るかの結論は出せない。10～20 の被害調査から、能登半島より今回の中越沖地震による被害が大きいと結論づけることもできない。

平成 16 年新潟県中越地震による震度 7 地域及びその近傍の調査結果では、前述のような簡易な壁量推計に基づく基準法、または品確法の壁量充足率でも、100% を超えていればせん断変形が 1/10rad を超えて倒壊の可能性が生じるような被害を受ける可能性はまずないこと¹³⁾が分かっており、合わせて考えると、簡易な壁量計算によっても壁量充足率が余裕をもって 100% を超えていれば、H19 新潟県中越沖地震、H19 能登半島地、H16 新潟県中越地震等の震度 6 強から震度 7 に至るような大きな地震入力を与えられても使用限界 1/120rad を超えるような大きな被害を受ける可能性は極めて低いといえる。

図-9.4.14 基準法の壁量充足率と残留変形の関係

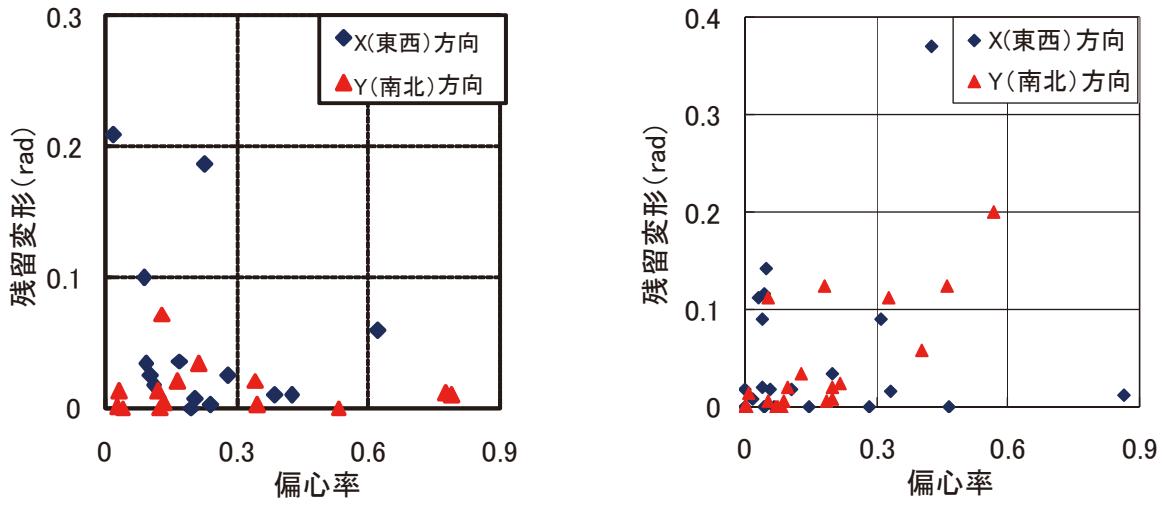
偏心率と残留変形を比較して図-9.4.16(a)に示す。比較のためにH19能登半島地震における詳細調査建物の偏心率と残留変形の関係も併記した。H19能登半島地震における関係は、明確ではないものの、どちらかと言えば偏心率の増大とともに残留変形は大きくなる可能性があったが、H19新潟県中越沖地震においては、どちらかと言えば偏心率と残留変形は反比例している可能性が見受けられる。H19新潟県中越地震での調査建物は、H19能登半島地震の調査建物と比べて、偏心率は同程度で、壁量が多いため相対的に残留変形が小さい。このため、特異に残留変形が大きくなった建物が支配してそのような傾向が見えるに過ぎないと言える。

図-9.4.16 偏心率と残留変形の関係

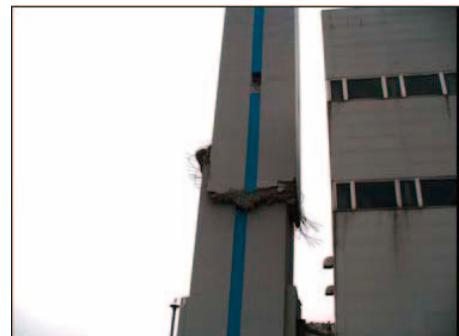
写真-9.5.2 煙突の北側面（写真-9.5.1の右側面）

煙突の地震被害は、鉄筋コンクリート造外筒の折損および一部崩落である（写真-9.5.1～9.5.2）。地上から高さがおよそ17メートル付近に水平破断面が見られる。水平破断面の上部及び下部への曲げひび割れ領域の進展などは見られなかった、一方で、水平破断面の周辺にはコンクリートの剥落や鉄筋の露出などの破壊が発生し、折損位置より上の部分が北西方向に約60cm水平移動し、さらに鋼製の内筒をガイドとするようにして、およそ6メートル降下して崩落の進行が止まったものである。調査時点での上部の煙突の傾きはおよそ1/25であった。これほど傾いているにも関わらず鉄筋コンクリート造外筒が転倒しなかった理由は、鋼製の内筒が、上部の鉄筋コンクリート造外筒のP-Δ（デルタ）効果による水平力を、支えているためと考えられる。

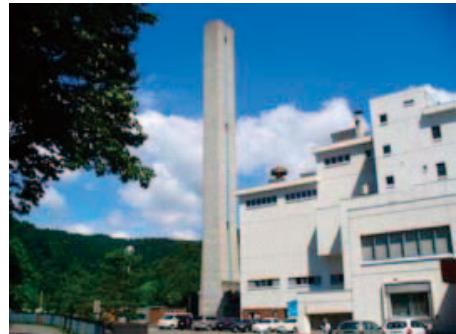
写真-9.5.3 長岡市鳥越にある搭状工作物

本塔状工作物（写真-9.5.3）は、高さ59メートル、外筒が鉄筋コンクリート造、内筒が鉄骨造の自立型煙突であり、竣工は1986年である。外筒は、鉄筋コンクリート造壁4枚を矩形に並べた構造であり、下から壁厚、壁筋を減らしていくように設計されている。高さ45メートルまで、壁主筋をダブル配筋とし、隅角部には、ハンチを設けて、補強筋が配筋されている。外筒には、換気用、出入口用、水平煙道用の開口が設けられている。外観からは、被害は認められなかった。

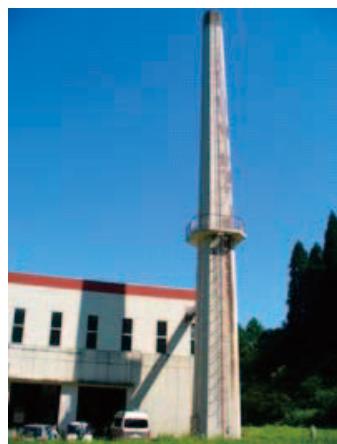
写真-9.5.4 長岡市小国町武石にある塔状工作物

本塔状工作物（写真-9.5.4）は、高さ 40 メートル、鉄筋コンクリート造の自立型煙突であり、煙道内壁に耐火煉瓦が貼り付けられている。竣工は 1992 年であるが、現在、焼却施設は稼働しておらず、煙突は使用されていない。煙突は、外側が八角形、内側が円形の断面をしており、外側及び内側に主筋が配筋され、それぞれが帶筋でつなげられている。また、鉄筋コンクリート造部分の厚みが 400 ミリメートル近いところで、更に幅止め筋が配筋されている。下から壁厚、壁筋を減らしていくように設計されているが、高さ 40 メートルまでダブル配筋とされている。煙突には、水平煙道用、灰取り出し用の開口が設けられている。外観からは、被害は認められなかった。

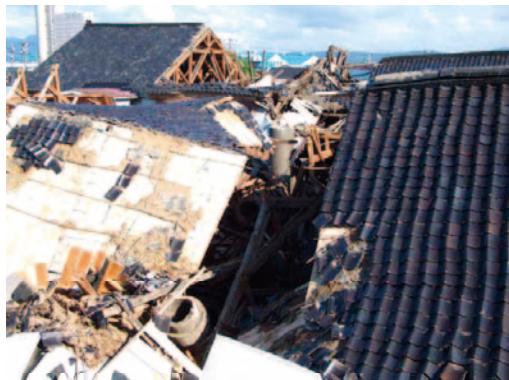
この煙突は、コンクリートの継ぎ目と思われる高さで、輪切り状に3本に折れ、上2本が倒壊し、下1本が残っている。倒れた方向は、ほぼ北方向である。周辺の木造工場の倒壊により近寄ることが出来なかつたが、煙突の断面には鉄筋が確認された。

写真-9.5.6 煙突と木造工場
(写真中央に、煙突の低層部(奥)、中層部、先端部(手前)が3本見える)

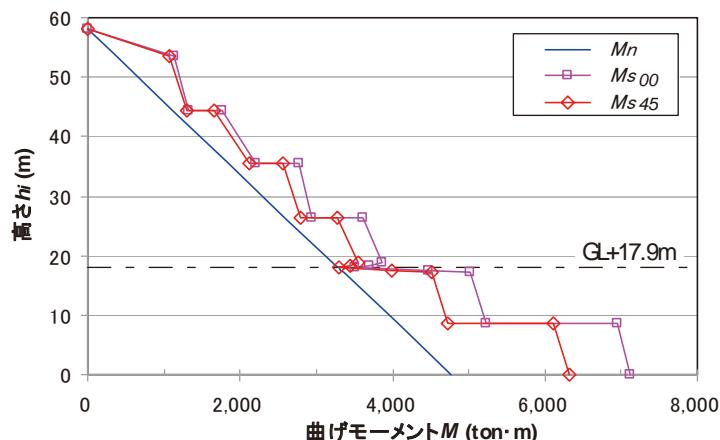
図-9.5.4 各高さの必要曲げモーメント(M_n)と短期許容曲げモーメント(M_{s00} 、 M_{s45})

図-9.5.4 には、各レベルにおける図面上の主筋比等を基に、必要曲げモーメント M_n と図面上の主筋比から求めた短期許容曲げモーメント M_s を比較した。図-9.5.4 では、レベル②～⑧の他、内側主筋 92-D25 のカットオフ位置であるレベル⑥(高さ 17.9m)、その上 2 つのレベル、下 2 つのレベルについても、計算した。 M_{s00} は、 0° 方向加力時の短期許容曲げモーメントであり、 M_{s45} は、 45° 方向加力時のものである。レベル②～⑤及び⑦～⑧の直下に関しては、1 レベル下の主筋が上がってきていると仮定した主筋比について、計算した。いずれのレベルにおいても、短期許容曲げモーメントが必要曲げモーメント以上であり、建築基準法の耐震基準に適合していたと考えられる。

図-9.5.4 に示すように、必要曲げモーメントは上方ほど直線的に小さくなるので、これに従って上方ほど壁主筋量を減じた設計となっているが、鉄筋は定尺長さがあるので、許容曲げモーメントは主筋量を変えた高さで変化し、階段状に上方に向かって減じている。ただし、レベル⑥(18.9)～⑦(17.1)において、主筋の断面積を、定着長さに応じて低減したことにより、各レベルにおける短期許容曲げモーメントが必要曲げモーメント近くまで局所的に小さくなっている。特に、内側主筋がカットオフされたレベル⑥(17.9)において、最も必要曲げモーメントに近い値となった。

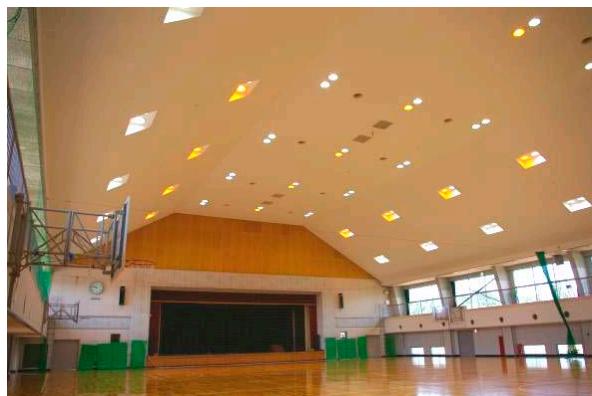
写真-9.6.1 建物A内観

昭和54年竣工の体育館。構造は下部がRC造で上部がS造の体育館で一部2階建てである。上部のS造は、張間方向がH形断面材柱とラチス梁のラーメン構造であり、桁行き方向が山形鋼を筋かいに用いたプレース構造である。アリーナの寸法は図面より約36m×29mである。構造躯体に特に目立った被害は見られなかった。

非構造部材については天井に被害が見られた。天井はせっこうボード捨て張り工法であり、中央部が平坦な山形をしている。床から天井の最も高い部分までは実測12m、天井懐は図面によると最も深い所で5m程度である。この天井について、長さは1.7mと2.5mのチャンネル材がアリーナに2本落下したとのことである。天井の平坦な部分に穴があいており、天井下地を構成する部材が脱落して天井面を貫通したものと考えられる。アリーナ床材にはチャンネル材の断面に相当する凹みがあり、チャンネル材が床面に衝突した際にできたものと考えられる。平成16年新潟県中越地震の際にも天井に被害があったとのことである。

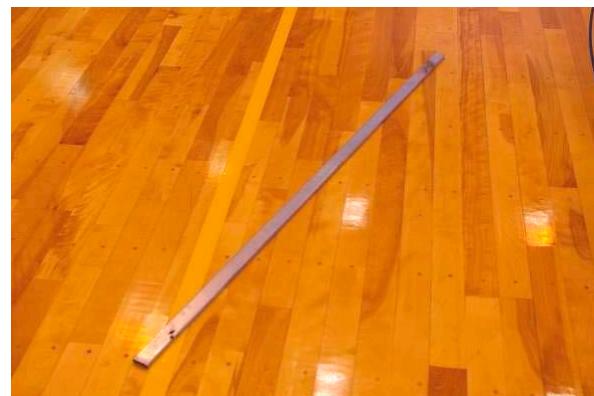
写真-9.6.2 落下したチャンネル材

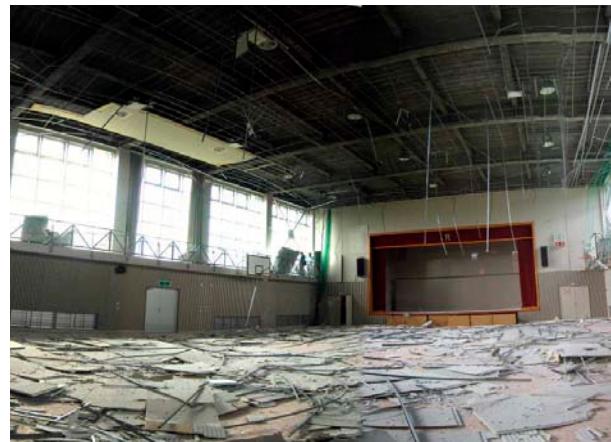
写真-9.6.4 建物B内観

孔欠損部で引張破断が発生しており、X型鋼管筋かい材中央交差部のガセットプレートは面外変形していた。鉄骨柱脚部ではコンクリートの破壊やひび割れ、一部のアンカーボルトでは引き抜けが見られた。

非構造部材は天井、内壁、窓ガラス、外壁に被害が見られた。天井は天井面材がほぼ全面で脱落しており、野縁や野縁受けの脱落も見られた。内壁では有孔合板が下地から浮いていた。ガラスはギャラリー脇の窓ガラスが、プレースのあるスパンでのみ計15枚破損していた。外壁は体育館ステージを囲む外壁の押出成形セメント板が、破損・脱落していた。平成16年新潟県中越地震の際にも被害があったとのことである。

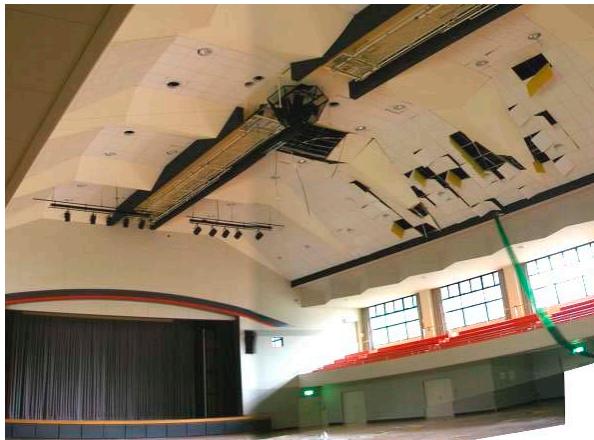
写真-9. 6. 5 建物C内観 (パノラマ合成)

天井の各部分で脱落などの被害が見られた。エリア1ではバスケットゴールとの取り合い箇所で有孔ケイ酸カルシウム板が破損・脱落しており、黒い箱状の箇所にエリア2

の天井が衝突した時に出来たと見られる破損箇所があった。エリア2の天井は部分的に脱落していた。エリア3の勾配箇所でグラスボードが外縁を支持するバー材から外れていたものの、多くはボード中程を支持するバー材にひっかかって落下に至っていなかつた。その他、天井面から照明器具が5個落下していた。平成16年新潟県中越地震の際にも被害があったとのことである。

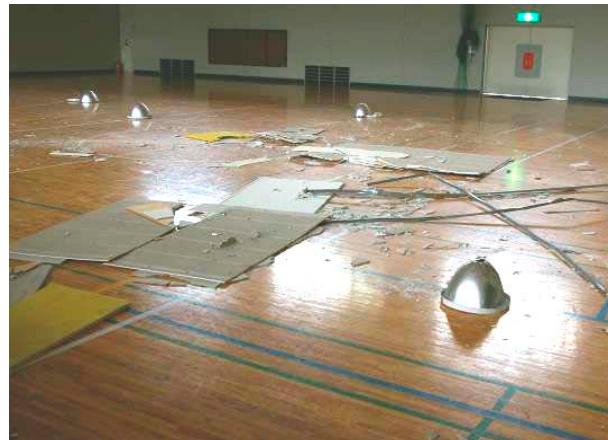
写真-9. 6. 6 脱落した様々な部材

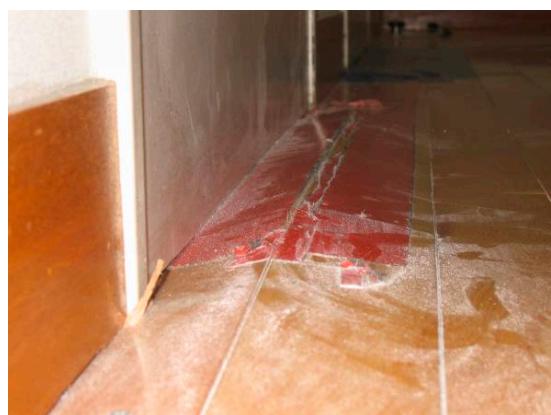
非構造部材については防火扉の開扉に支障が出ていた。被害があったのは2階に隣り合わせにある防火扉2箇所である。これらの防火扉は増築した建物が当初の建物に接続する箇所の当初の建物側に取り付けられており、増築部に向かって開くようになっている。この増築部の床仕上材がせり上がって防火扉が開かなくなっていた（破損した床仕上材は一方の扉については調査時には取り除かれており、開閉可能な状態になっていた）。図面によると仕上材がせり上がった床は増築した建物の柱から出ている片持梁に支えられており、床仕上材のせり上がりは床が当初の建物に接している箇所のみで見られた。

写真-9. 6. 8 床仕上材のせり上がり

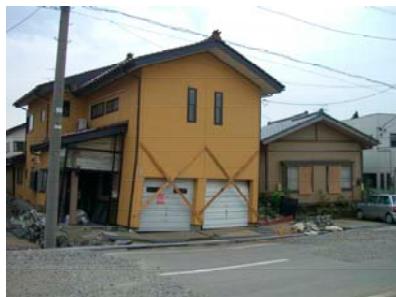
柏崎市（橋場地区、松波地区など）、刈羽村などでは、液状化による被害が多発していた。前回の新潟県中越地震では橋場地区において液状化被害が顕著であったが、今回は周囲の松波地区に被害が拡大している（写真-9.7.1）。刈羽村では、前回の中越地震の際に鉄道沿線から海側に一段高くなった十数戸の住宅に被害が集中したが、今回も同様であり、前回の地震によって解体撤去した後に新築した住宅においても裏山のがけの崩壊や地盤変動で被害を受けた例もあった（写真-9.7.2）。また、柏崎市南半田地区においても、地盤変動や滑落などの状況が確認できた。（写真-9.7.3）。

写真-9.7.1 柏崎市松波地区の液状化被害

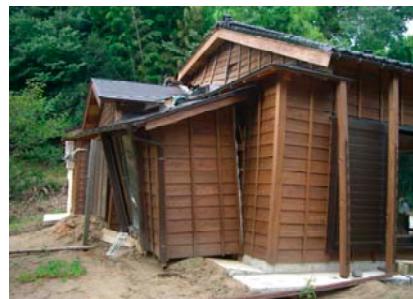
写真-9.7.2 刈羽村の液状化等に起因する地盤変動による新築住宅の被害

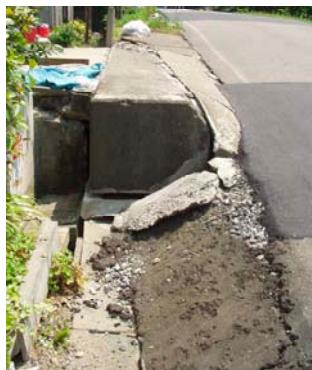
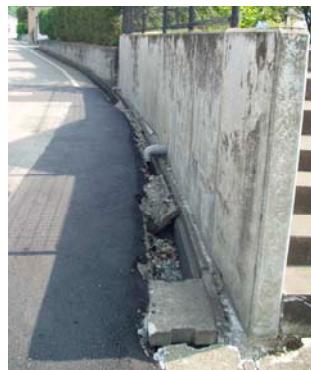
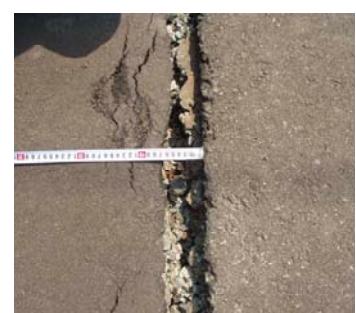
写真-9.7.3 南半田地区で認められた外周道路等での地盤変動・滑動等

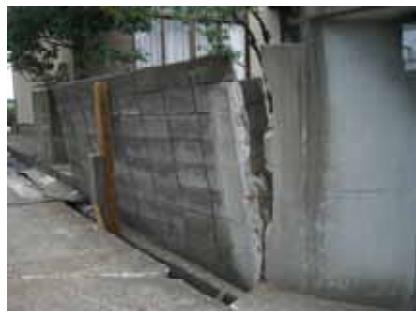
柏崎市番神町や山本地区など、多くの地域で宅地（斜面、擁壁など）の崩壊が発生していた。構造計算等による確認を要しない2m以下の擁壁や土留めの被害も数多く認められた（写真-9.7.4）。崩壊した擁壁のなかには、ブロック塀として地上の塀のために利用している壁材を擁壁として利用していたものも多かった。また、壁高5m、厚さ50cm程度のブロック積みが転倒した例（写真-9.7.5）や斜面地で全体的な地盤変動が生じたため、擁壁前面の側溝がつぶれるほどに押し出されたものもあった（写真-9.7.6）。

写真-9.7.4 ブロック塀による土留め擁壁の崩壊

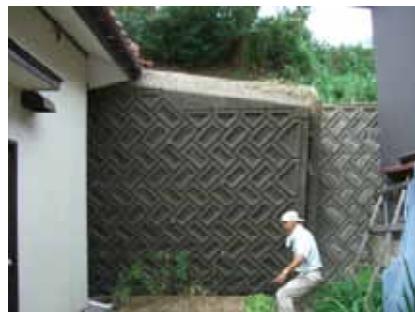
(地震直後にはほぼ鉛直に起き上がり、数日後に転倒状態に達し、背面住宅にもたれかかった例)

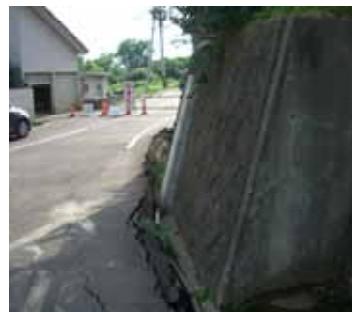
(背面地盤全体のすべりにより、擁壁が押し出されて前面の側溝がつぶされた状態)
写真-9.7.6 間知ブロック擁壁の前面側への滑り出し

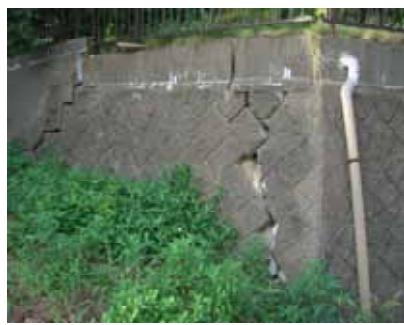
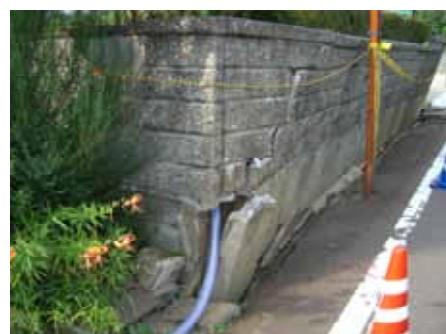
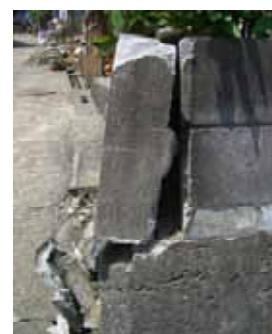
種々の擁壁の被害状況を写真-9.7.7に示すが、ブロック塀の土留めや吹きつけモルタルで覆った擁壁だけでなく、間知ブロックやL型擁壁にも被害が認められた。

写真-9.7.7 擁壁の被害例

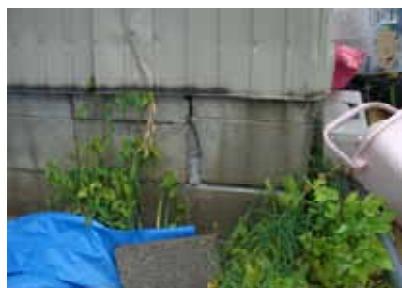
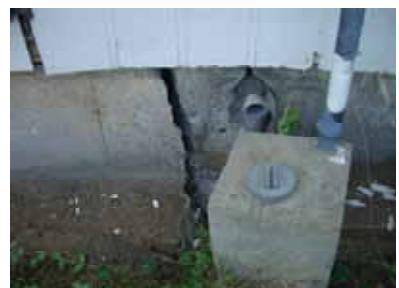
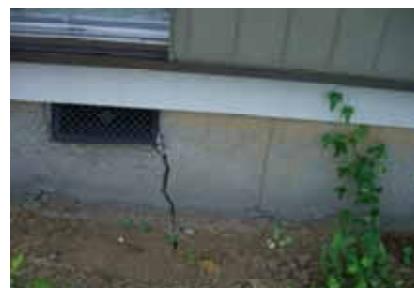
写真-9.7.8に基礎の被害状況を示す。これら基礎の被害の大半は、液状化や地盤変動に伴って生じている。基礎の被害の殆どは、古い木造の無筋・ブロック・束またはこれらに類する基礎で現在の規準を満足しないものが大半であり、現行規定を満足するような鉄筋コンクリート造の基礎が大きく破断した例は確認できなかった。

著しい液状化等が生じた地点では、地盤改良や小口径鋼管杭を利用した住宅も多いと考えられるが、鋼管杭の浮き上がりなどの被害も認められた。

また、今回の調査した範囲では、増築を行った住宅のなかには、増築部で地盤改良などを採用しており、増築部の沈下は生じていなかったが、既存基礎と増築部の基礎で支持性能が異なっていたため、既存基礎が沈下した例も認められた。

写真-9.7.8 住宅基礎の被害例

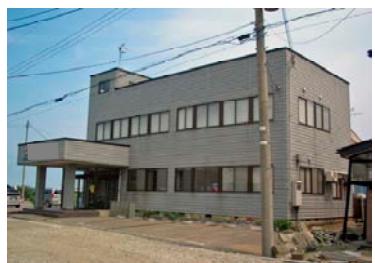
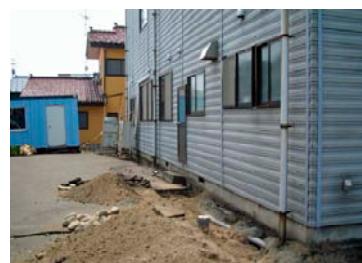
写真-9.7.10、写真-9.7.11は、築15年ほどの建物で、両建物とも直接基礎である。この地区は、かつては旧河道沿いの低地（三角州）であったが、数十年前（30～40年前）に整理された宅地である。いずれの建物も不同沈下による壁の亀裂やドアの開閉不良などが著しい状況であった。傾斜の方向は、建物背面側であり、高さ1m程度のブロック擁壁（通常のブロック塀を擁壁利用したもの）が前面道路側に押し出されることにより、建物がより沈下したものと考えられる。1m程度のブロック擁壁の基礎は、通常、前面の道路面より下50cm程度にあると考えられるので、擁壁の基礎が液状化により沈下したため、建物もより大きく傾斜したと考えられる。

写真-9.7.10 鉄骨造2階の建物の不同沈下

（基礎形式：直接基礎、数十cmの不同沈下）

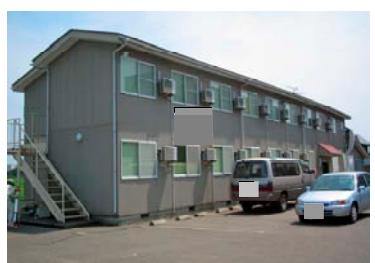
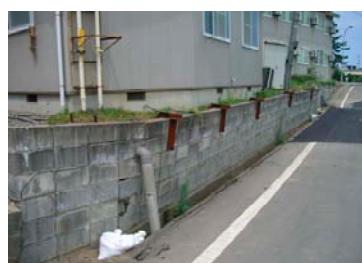
写真-9.7.11 液状化による木造建物の被害状況

（基礎形式：直接基礎、数十cmの不同沈下）

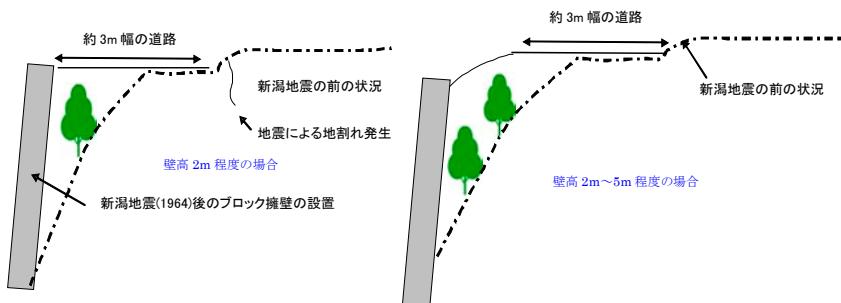
図-9.7.1 転倒したブロック積み擁壁(壁高2~5m)の概要

番神町は、柏崎駅から西に約2kmに位置する丘にある古くからの集落である。聞き取り調査の結果、新潟地震(1964)の際に海側及び山側の端部の斜面に地割れが発生し、擁壁等の補強が実施された地域である。**図-9.7.1**に、今回の地震で転倒したブロック積み擁壁(壁高2~5m)の概要を示した。かつては、松を有するがけ面上に細い道が設けられていたが、新潟地震(1964)の際に、崖に平行な地割れが発生し、壁厚約50cm程度の間知ブロック擁壁(高さ2~5m、勾配地表面から約75度)で崖を覆って、道路が約3mに拡げられた。壁に近接する部分は、盛土と考えられる。今回の地震により、壁高約3.5~5m(擁壁上部のり面を含めると全高5~6m)の範囲の擁壁が転倒した。転倒の状況は、地震直後に壁体がほぼ鉛直になり、数日間のうちに前面側に徐々に傾き、転倒したと考えられており、転倒した擁壁の底部が前面に約20cm押し出されている。**図-9.7.2**に、転倒したブロック擁壁と周辺状況の関係をまとめて示す。

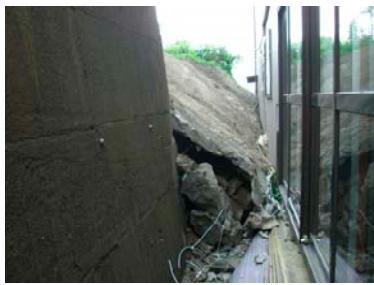
写真-9.7.12は、斜面地でモルタル吹き付け壁面が崩壊した事例で、隣接する住宅の外壁に崩壊土が達している。この他に、**写真-9.7.13**に示すようなL型擁壁とブロック塀の土留めの被害が確認された。

写真-9.7.12 モルタル吹き付け壁面の崩壊

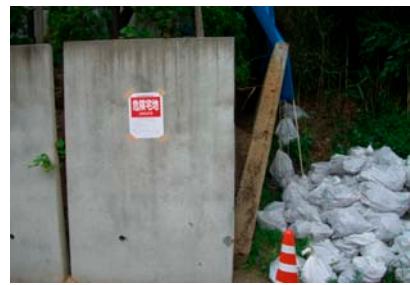
壁高 2m 程度の L型擁壁

写真-9.7.13 番神町における擁壁の被害状況

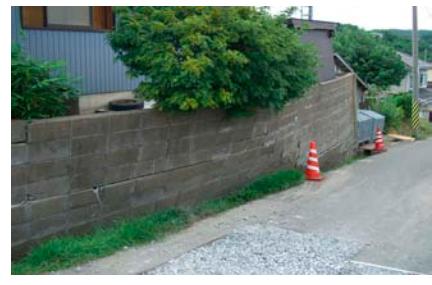
ブロック土留め壁体のねじれ

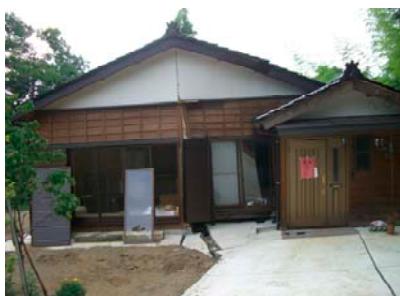
被災住宅 前面

刈羽村では、液状化や液状化に伴う裏山の崩壊により、多くの家屋に被害が発生していた。砂丘からなる裏山の崩壊により、住宅背面の外壁に土砂が 1~2m の高さにわたって積み上がり、窓等を破ったケースも見られた。**写真-9.7.14** は、新築された平屋が地盤変動により上向きに突き上げられた例である。建物の写真右側の部分は、前面のコンクリート製道路盤のため水平方向の変位が建物左側より相対的に小さかったが、左側は水平方向の支持が小さかったので、約 60cm 右側より押しだされた形で建物がちぎれていた。**図-9.7.3**、**図-9.7.4** には、この敷地内で実施したスウェーデン式サウンディング試験（SWS 試験）及び表面波探査の結果を示す。この通り沿いの他の住宅敷地では、地表面から約 3~6m で締まった砂の支持層が存在しているが、この敷地では、深度 10m まで SWS 試験による貫入が可能であり、周辺地域と比較すると地盤がやや軟弱であると判断できる。

写真-9.7.14 液状化に伴う住宅背面崖の地盤変動により下方から突き上げられた住宅

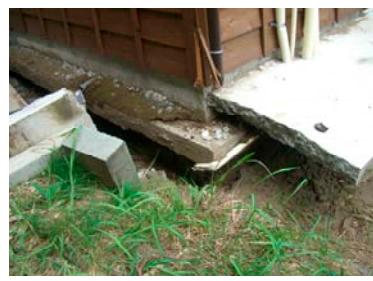
崖側の建物基礎が押し上げられた状況

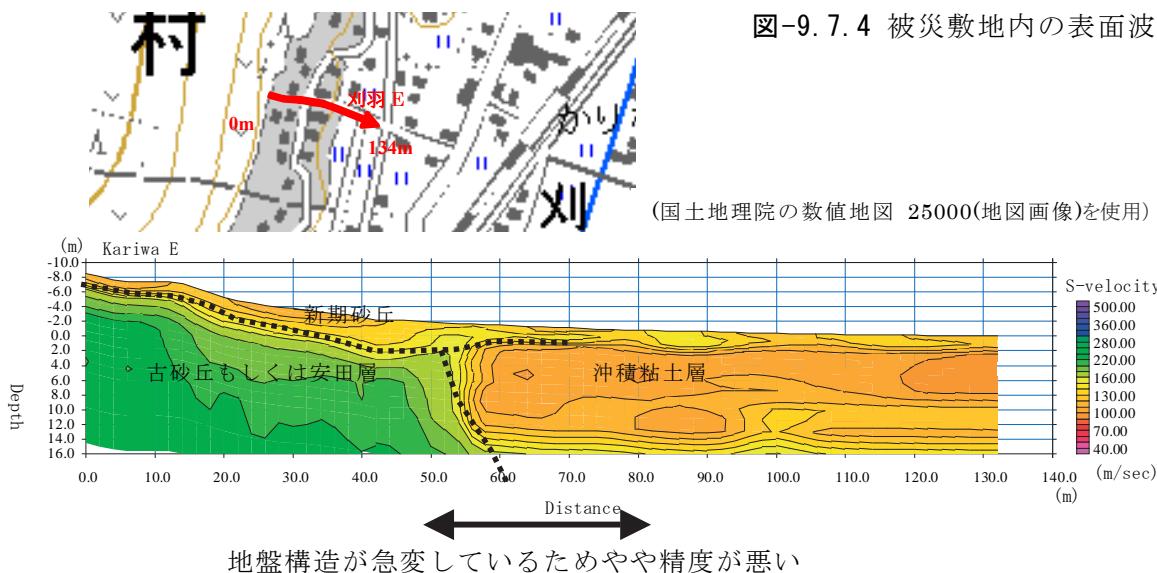
図-9.7.5 被災敷地内の表面波探査結果

調査地域の中心付近において、砂丘斜面から下方に向かった測線で表面波探査を行なった。**図-9.7.5** に解析結果を示す。この結果から判断すると、地層構成が砂丘斜面とさらに下方の平坦地ではかなり異なっている。砂丘斜面では深度数 m 以浅では新期砂丘に相当する比較的緩んだ砂層であるが、数 m 以深では古砂丘（番神砂層）もしくは安田層に相当する締まった砂層と思われる。一方、平坦地では深度 10m 程度まで S 波速度は 100m/s 程度であり、沖積粘土層が厚く堆積していると思われる。

地盤構造が急変しているためやや精度が悪い

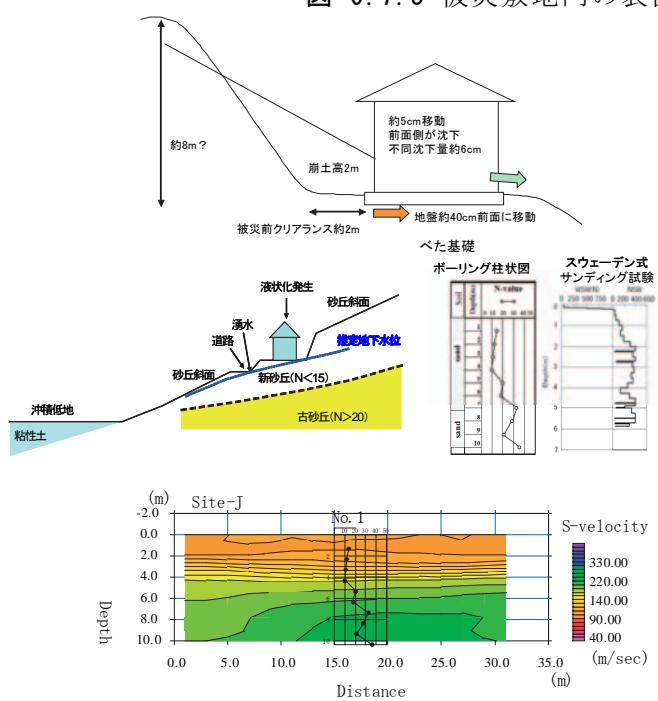
図-9.7.6 当該地域における基礎・地盤の被害状況

図-9.7.6 に、当該地域における基礎・地盤の被害状況の一例を示す。裏山の崩壊による土砂圧が基礎等に作用して敷地と共に建物が前面にわずかに押出された例である。また、**図-9.7.7** は、新潟県中越地震による当該地域の液状化現象を教訓として地下水位低下工法（暗渠工、ドレン）を採用した事例であるが、被害はごく軽微にとどまっていた。

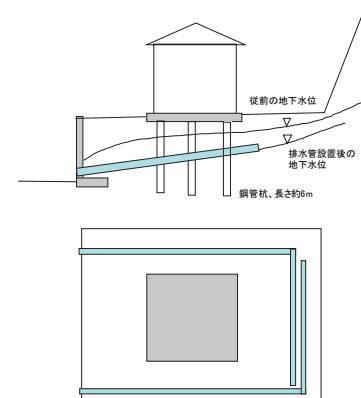
図-9.7.7 排水管（ドレン）を建物
下に配して、地下水位を低減した

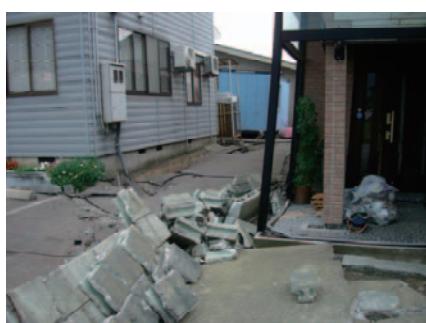
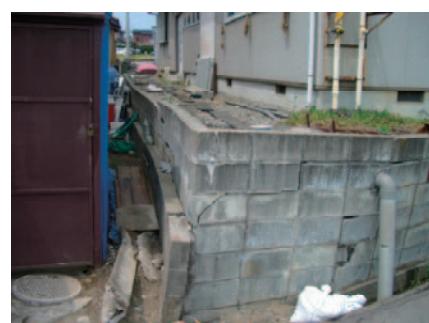
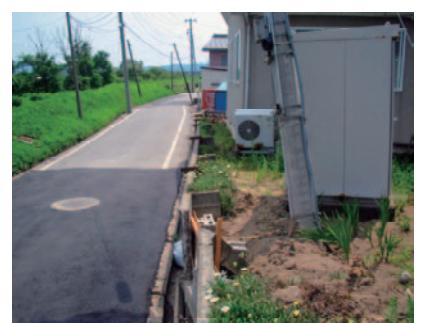
写真-9.7.15 松波地区の被害概要

聞き取り調査や旧地形図によると松波地区は、35～40 年前に開発された宅地である。鯖石川を渡る直前の松波 2 丁目では、旧河道との境界と考えられる部分で数十 cm の段差が生じ、この段差の直上に立つ住宅は大破し、建築物の不同沈下は最大 60cm 程度であった。また、不同沈下量 10cm、傾斜角 10/1000 を超える場合も少なからず認められた。

左：地盤変動による被害が甚大であった地点の状況

中：上記地点において建物の不同沈下を増大させたと考えられる擁壁の変形

右：川に沿った道路の変形に伴う電信柱の傾斜

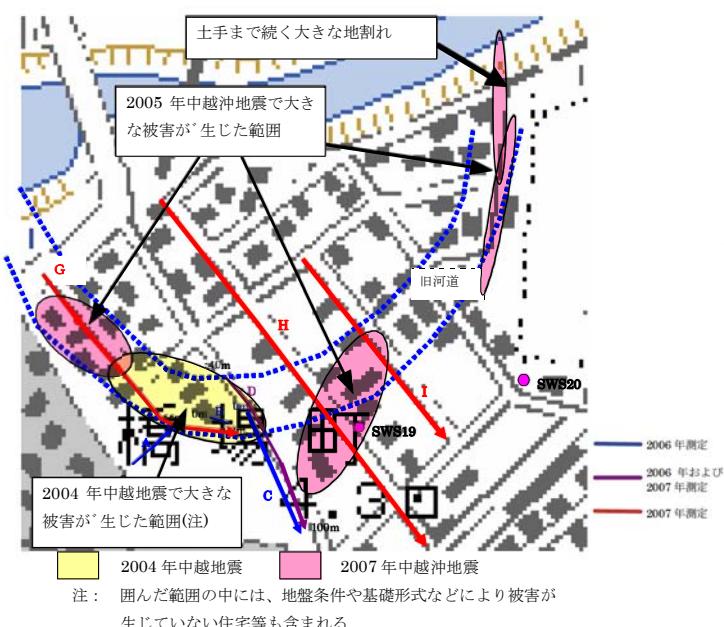
図-9.7.16 に、今回の地震による橋場地区の被害概要と地盤調査地点を示す。前回の著しい被害が生じた地域は、図中黄色で塗りつぶした範囲であり、聞き取り調査では、2004 年の中越地震では、道路全体に泥水が溶岩のようにわき上がり、住宅の沈下障害が顕著であったが、今回この地域での被害は比較的少なく、他の地域で被害が生じていた。図中には、旧河道の位置の大凡を示しているが、被害は概ね旧河道とその外周との境界付近で多いように思われる。特に、図中右上の旧河道と鯖石川が交差する土手付近では、土手の一部が大きく沈下し、その段差に伴う地割れにより土間コンクリート等が大きく割れ裂け、建物に被害が生じていた（写真-9.7.16）。そのほか、液状化により段差が生じ、大きく傾いた住宅も認められた。なお、当該敷地で確認した新築住宅 10 棟前後（2004 年中越地震後の着工）の多くは、地盤改良や鋼管による地盤補強を採用しており、剛体的な傾斜が生じ

（国土地理院の数値地図 25000(地図画像)を使用）
図-9.7.16 橋場地区の被害と地盤調査
の実施地点

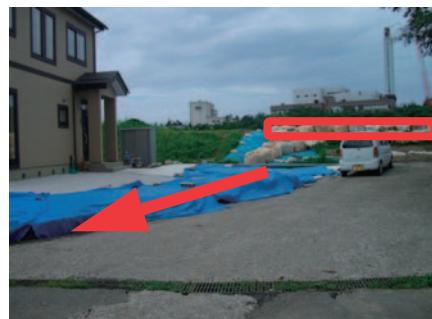
写真-9.7.16 橋場における大きな地割れ
地層境界付近の土手の陥没、赤く囲んだ範囲
が沈下範囲(約 30cm)、地割れは矢印の方向

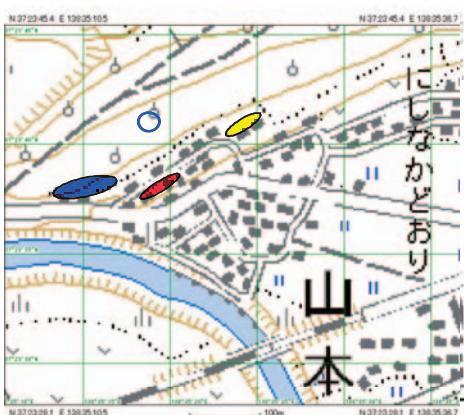
図-9.7.19 山本団地の被害概要

青（図中、左側の楕円で囲んだ地域）：裏山も崩壊が顕著な地域、赤（同、中央の楕円）：宅地の陥没・水平変位による住宅の著しい被害、黄（同、右側の楕円）：道路面の変状が特に顕著であった範囲、青丸（同、丸印）：写真-9.7.18 湧水確認地点

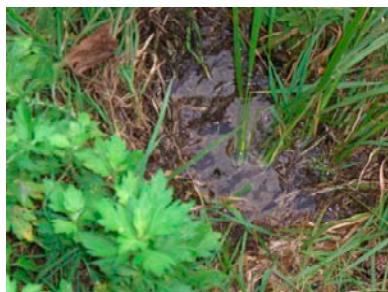
写真-9.7.18 砂丘斜面の頂部付近で確認した地表面の湧水

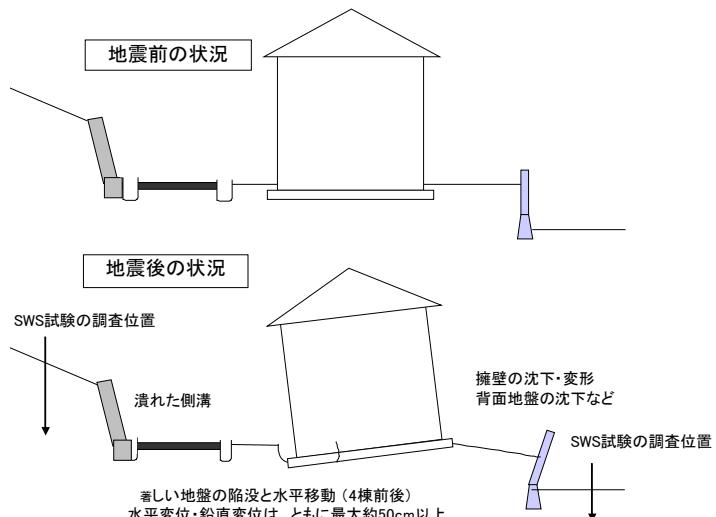
図-9.7.20 山本団地における地震前後の住宅・宅地の状況

図-9.7.20は、被害状況の概要を断面図としてまとめたものである。最上部の砂丘裏山の崩壊、最上段の擁壁の滑り出しによる側溝のつぶれ、中段の住宅敷地における地盤の陥没による基礎の破断や住宅の著しい傾斜、下段側の擁壁の転倒とそれに伴う擁壁前面側の住宅の外壁の損傷などがあげられる。一体の鉄筋コンクリート造の基礎を有する新しい住宅では、概ね剛体的な傾斜であったが、無筋・ブロック・独立基礎と考えられる古い基礎では基礎が大きく破断して上部構造の崩壊に繋がった事例が認められた。

上段擁壁は、高さ2~2.5m程度の間知の谷積みブロック（壁勾配は水平面から約70度）である。下段側の宅地擁壁は高さ2m前後である。上段間知ブロックの壁体自体の損傷は軽微であるが、最大30cm程度の滑りだしが認められた。住宅下段側の擁壁は、壁高50cm程度のコンクリート擁壁の上にブロック等を鉛直に積み上げた増し積み擁壁が大半である。

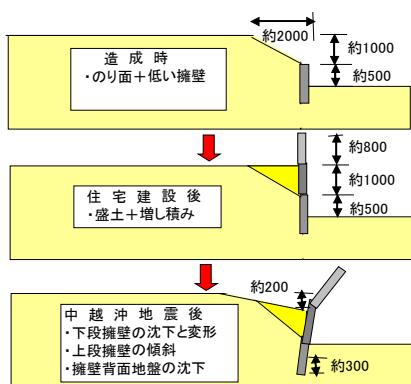
図-9.7.21 山本団地における宅地造成と擁壁の被害

図-9.7.21は、当該地域における造成段階及び住宅建設後の擁壁工事の関係と地震による被害の関係を示したものである。また、図-9.7.22は、被害を受けた擁壁の概要である。聞き取り調査によると、造成段階では高さ500程度のコンクリート擁壁の背面にはのり面（高さ1m程度）があったが、住宅建設後に1m程度増し積んだ例が多いことがわかった。被害状況から判断すると、地震による液状化等によって増し積み下部のコンクリート擁壁に沈下や水平変位が生じて、上部のブロック擁壁等の転倒をもたらしたと考えられる。

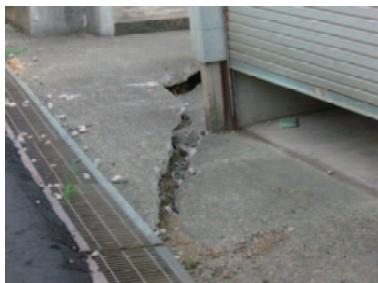
山本団地から東約1kmの日吉小学校から西側に向かう道路沿いの地域では、住宅10棟前後が液状化によって大きく落ち込み、著しい被害が生じていた（写真-9.7.19）。道路から西側は旧河道、東側は河川堤防と考えられ、道路の近傍の西側低地で段差等が生じ、大きな被害に繋がったと考えられる。

写真-9.7.19 日吉小学校周辺の道路沿いで生じた段差による住宅の沈下障害による被害例

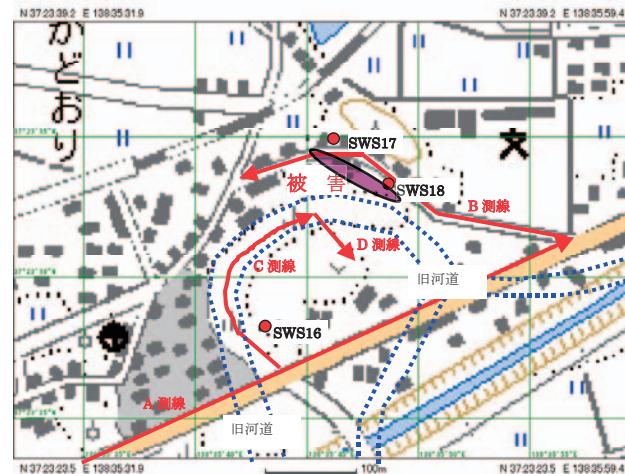
図-9.7.26 日吉小学校周辺における地盤調査位置と被害概要

図-9.7.26に、地盤調査位置と被害概要を、図-9.7.27、図-9.7.28に、スウェーデン式サウンディング試験結果と表面波探査結果をそれぞれ示す。A測線50～100m付近の高速度部分は、国道の鯖石川の橋に近いことから、地盤改良などにより地盤が硬くなっていることや、埋設物の影響の可能性が考えられる。旧街道沿いに測定したB測線は、微地形区分で自然堤防および微高地に相当し、150～250m付近の標高がやや高くなっている部分のS波速度が150m/s以上とやや高速度になっている。これはスウェーデン式サウンディング試験結果と一致しており、微地形区分に対応して地盤条件が異なっていると思われる。C測線、D測線は、旧河道上およびその周囲に位置しているが、深度数mまでの浅部地盤は場所によってS波速度が異なっている。
