5 . 免震建築物

5.1 はじめに

平成20年6月14日の岩手・宮城内陸地震に引き続き、7月24日に発生した岩手県沿岸北部の地震被害を受けた地域の免震建築物についても、本震発生直後より情報を収集^{5.1)}し、現地調査を行った。

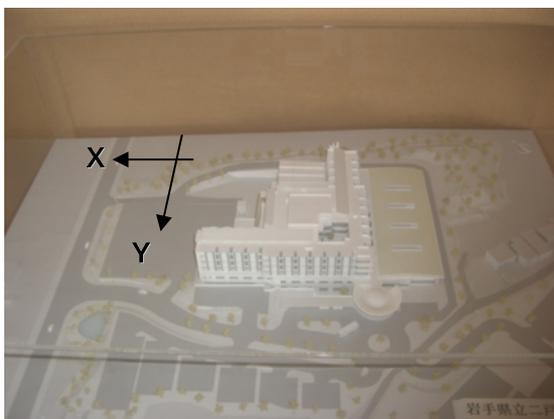
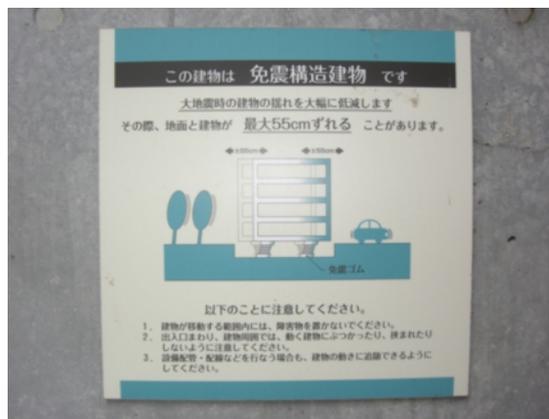
図-5.4.1 H建築物（CFT造4階建て）

(a) 建築物外観

(b) 免震であることの表示（最大変形量55cm）

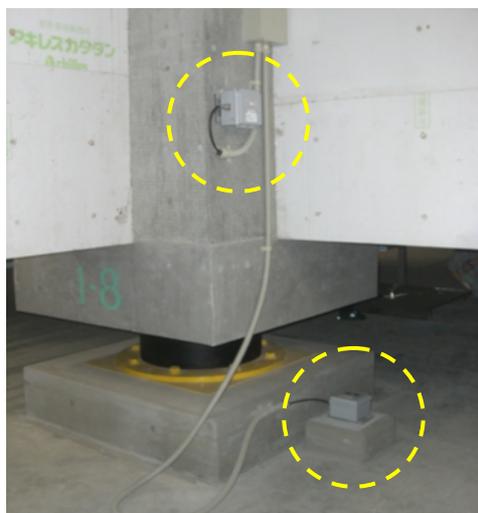
図-5.4.2 免震層内の強震計設置状況

本建築物においては、さらに建築物の中央付近の3箇所（基礎底盤、免震層直上及び屋上階）で地震観測が行われており（図-5.4.2）本震を含めて観測記録が得られている。観測記録に関しては、デジタルデータを入手し、解析を実施した。詳細は5.5節を参照されたい。

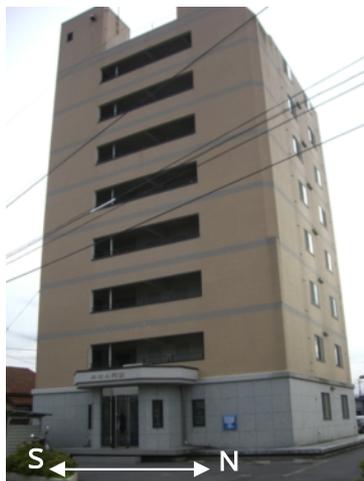
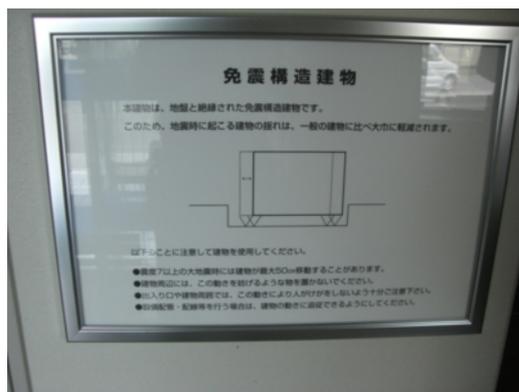
図-5.4.7 I 建築物（RC造8階建て）

(a) 建築物外観

(b) 免震であることの表示（最大変形量50cm）

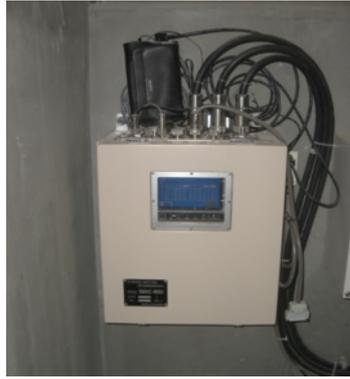
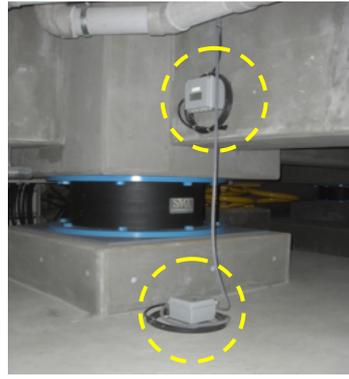
図-5.4.8 地震観測状況

- 建築物内部には強震計が設置されており地震観測が行われていた（図-5.4.8）が、記憶容量の問題で本震時には正常動作せず、デジタルデータは取得できなかった。
- 免震効果を把握するために、居住者を対象として、独自にアンケート調査を実施する予定である。

(a) 収録装置 (Akashi製SMAC-MDU) (b) 地震計設置状況 (免震層内)

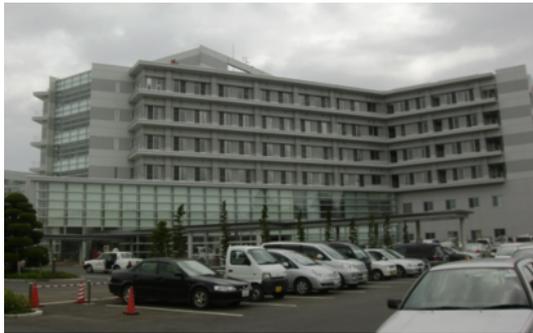
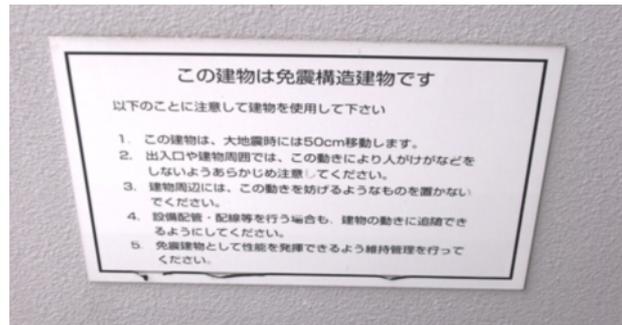
図-5.4.14 K 建築物（RC 7階+地下1階）

(a) 建築物外観

(b) 免震であることの表示（最大変形量50cm）

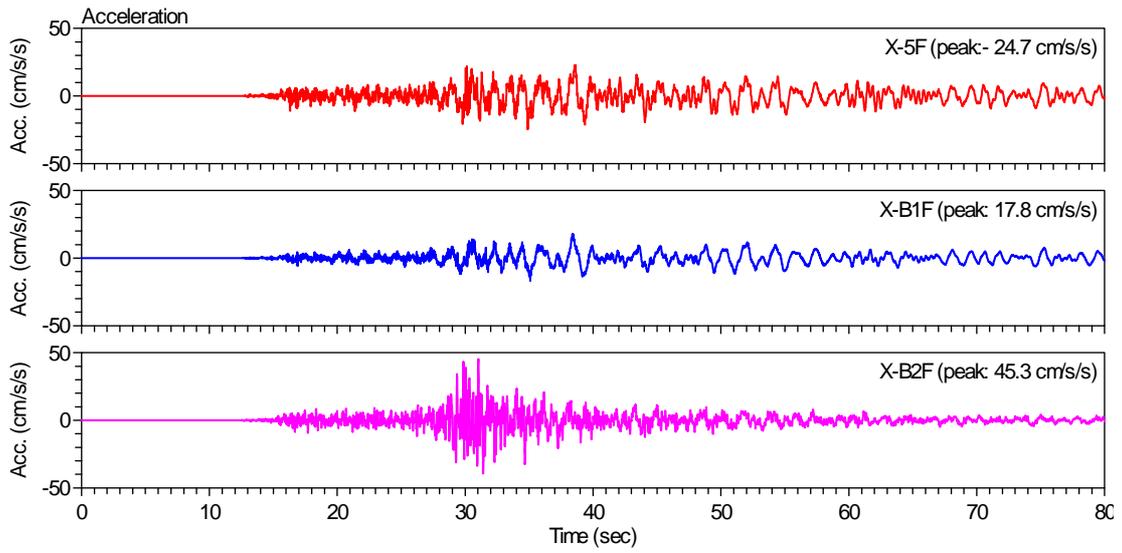
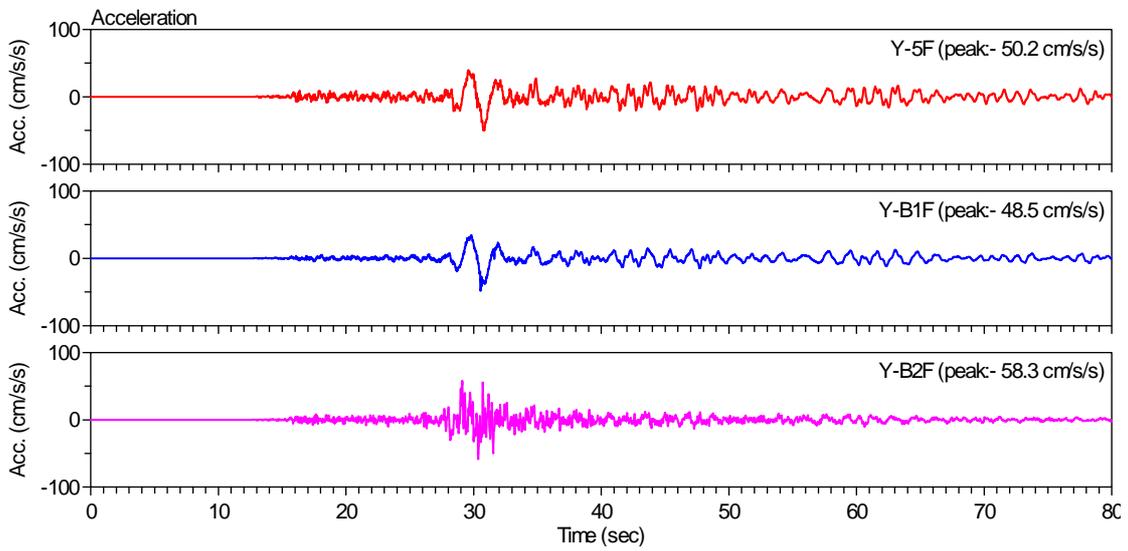
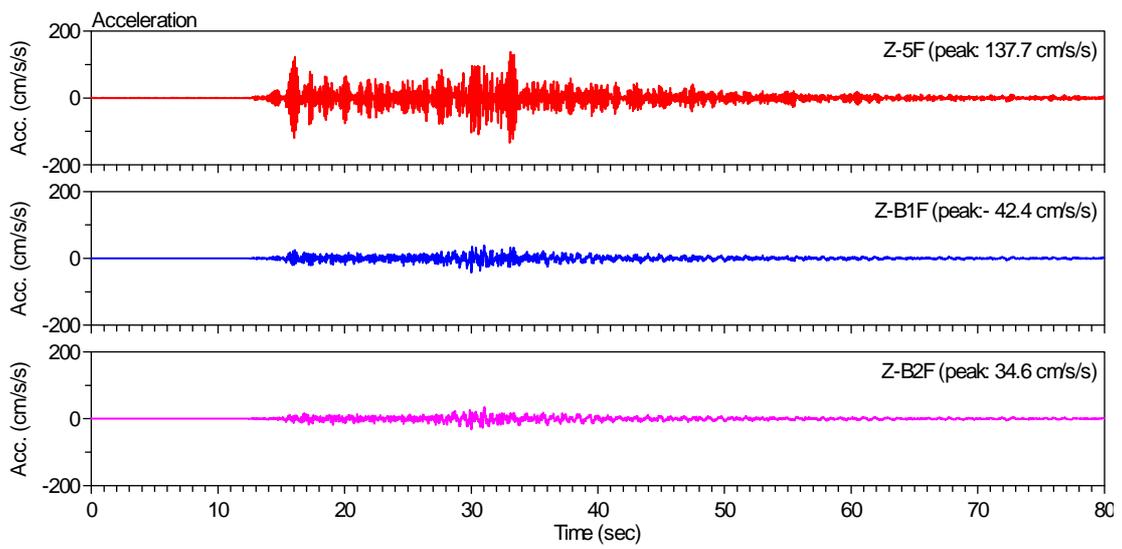
图-5.5.1 加速度波形 (H 建筑物)

図-5.5.1(a)～(c)に、水平2方向（X、Y）と鉛直方向（Z）それぞれの方向における地下2階、地下1階及び屋上階の加速度波形を並べた。これらの最大値について比較して表-5.5.1にまとめた。水平方向の地下1階の最大加速度は、地下2階のそれに比べて、X方向で約1/2.5、Y方向で約4/5に低減されている。一方で、鉛直動については、屋上階の最大加速度は、基礎のそれに比べて、3倍程度の増幅が見られる。

位置	X [gal]	Y [gal]	Z [gal]	計測震度
R F	24.69	50.17	137.68	4.2
B 1	17.81	48.48	42.40	4.1
免震基礎	45.32	58.26	34.57	3.9

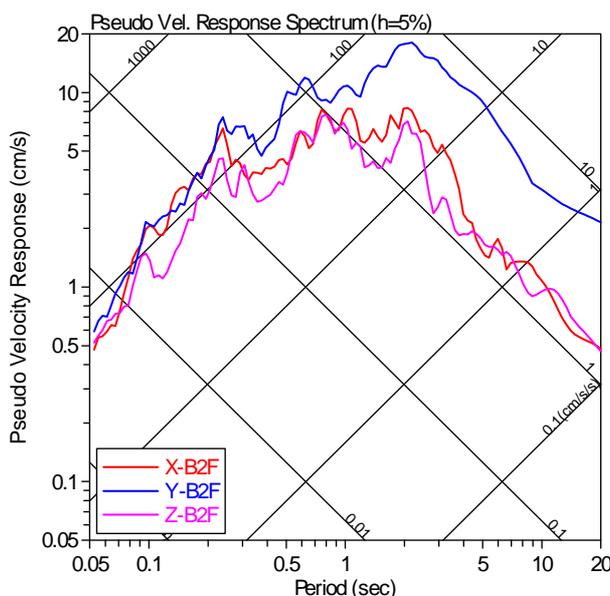
図-5.5.2 地下2階における擬似速度応答スペクトル（減衰定数5%）

図-5.5.2に、地下2階における擬似速度応答スペクトル（減衰定数5%）を示す。地下2階における水平方向の擬似速度応答スペクトルは、1.0~2.0秒にピークを示す特性を有し、Y方向で大きい値を示す。鉛直方向の擬似速度応答スペクトルは、水平X方向のそれとよく似た形状を示す。

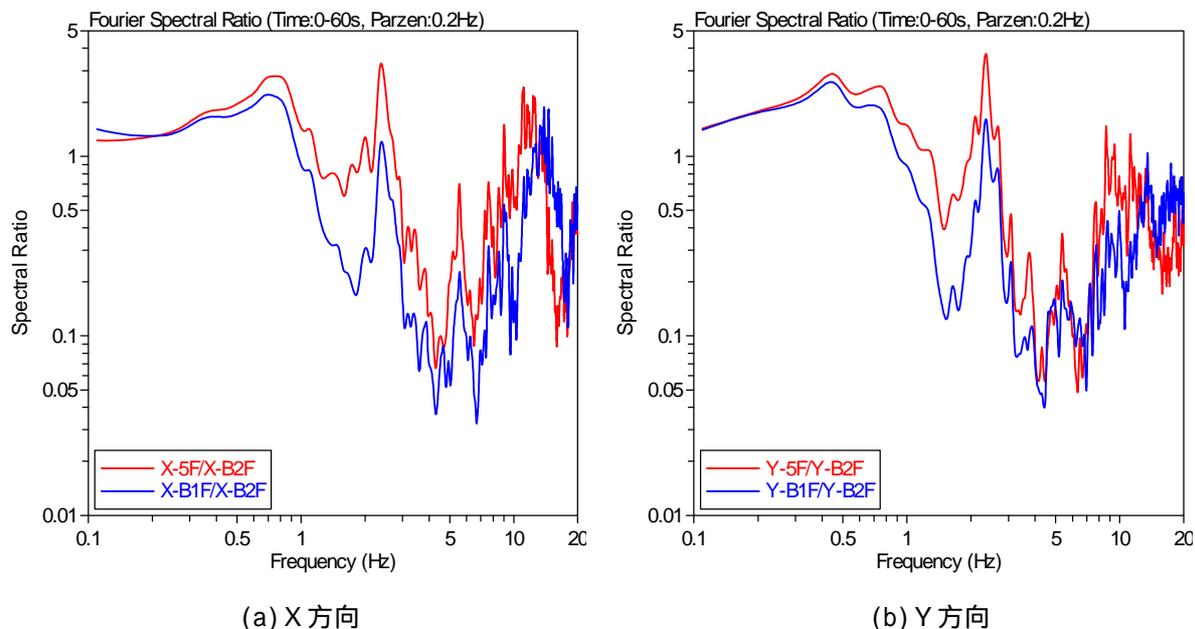
図-5.5.3 地下2階に対する地下1階及び屋上階のフーリエスペクトル比（水平方向）

図-5.5.3に、地下2階に対する地下1階及び屋上階の加速度波形（水平方向）のフーリエスペクトル比を示す。地下2階に対する地下1階及び屋上階のフーリエスペクトル比における1次の卓越振動数は、0.5~0.8Hz(1.2~2秒)付近にあり、免震層を含めた建物の卓越振動数と考えることができる。

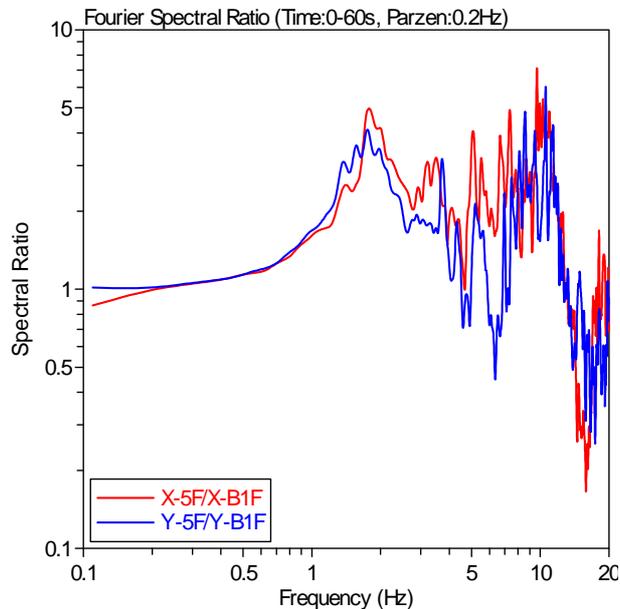
図-5.5.4 地下1階に対する屋上階のフーリエスペクトル比（水平方向）

図-5.5.4に、地下1階に対する屋上階の加速度波形のフーリエスペクトル比（水平方向）を示す。上部構造の卓越振動数は、X方向、Y方向とも約2 Hzである。

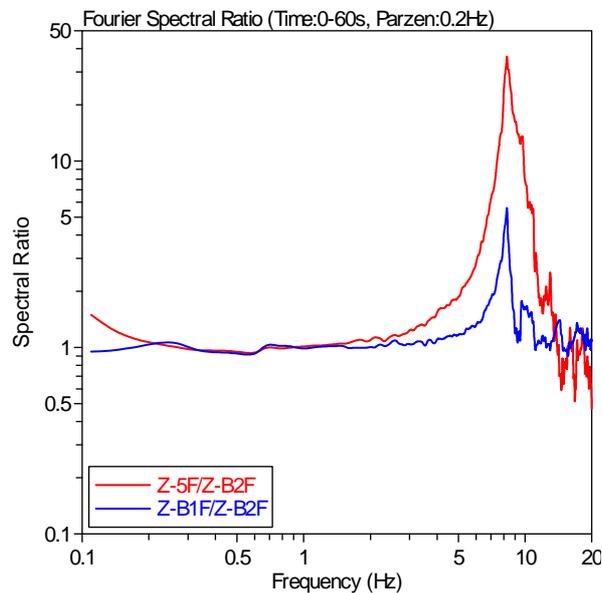
図-5.5.5 地下2階に対する地下1階及び屋上階のフーリエスペクトル比（鉛直方向）

図-5.5.5に、地下2階に対する地下1階及び屋上階の加速度波形（鉛直方向）のフーリエスペクトル比を示す。鉛直方向における上部構造の卓越振動数は、8Hz付近にある。地下1階と屋上階の鉛直加速度は、同様な増幅特性を示す。

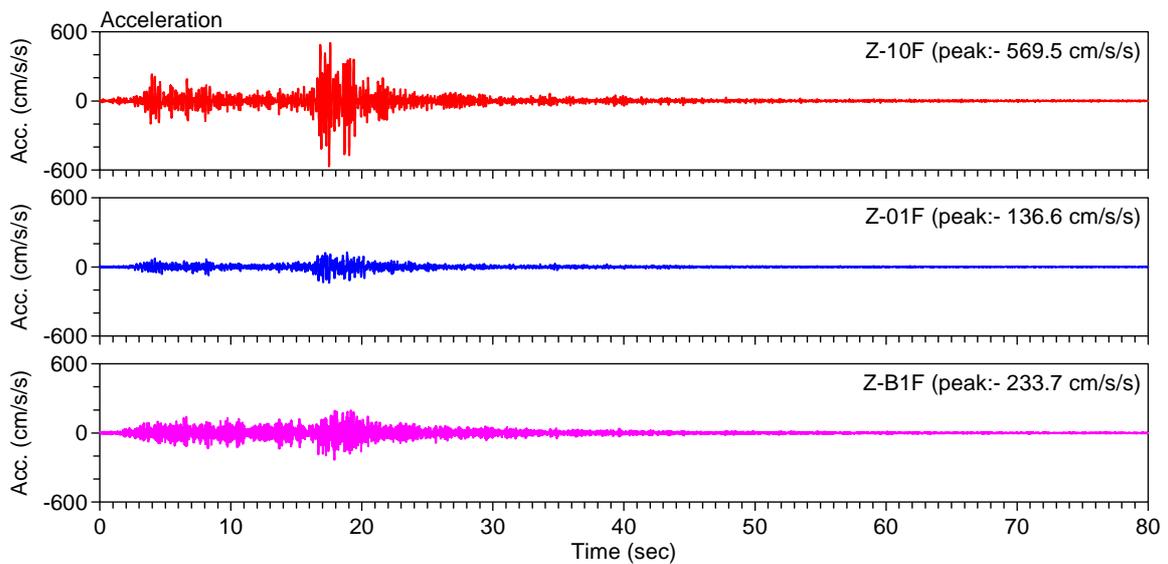
图-5.5.7 加速度波形(J 建筑物)

図-5.5.7(a)~(c)に、水平2方向（X、Y）と鉛直方向（Z）それぞれの方向における地下1階、1階及び最上階の加速度波形を並べた。これらの最大値について比較して表-5.5.2にまとめた。水平方向の1階の最大加速度は、地下1階のそれに比べて、X方向で約0.6倍、Y方向で約0.75倍に低減されている。一方で、鉛直動については、地下1階の最大加速度に比べて、1階で小さくなるが、屋上階ではまた増幅し、地下1階の最大加速度の2.4倍程度となる。

位置	X [gal]	Y [gal]	Z [gal]
10F	139.4	202.3	569.5
1F	136.7	167.0	136.6
免震基礎	207.3	228.1	233.7

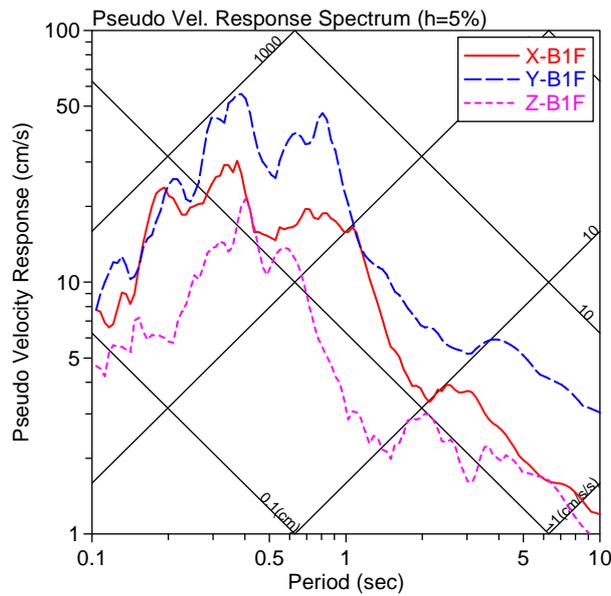
図-5.5.8 地下1階における擬似速度応答スペクトル（減衰定数5%）

図-5.5.8に、地下1階における擬似速度応答スペクトル（減衰定数5%）を示す。地下1階における水平方向の擬似速度応答スペクトルは、Y方向で大きく、0.3~0.8秒に大きな値を示す特性を有する。鉛直方向の擬似速度応答スペクトルは、水平X方向のそれと比べてかなり小さくなる。

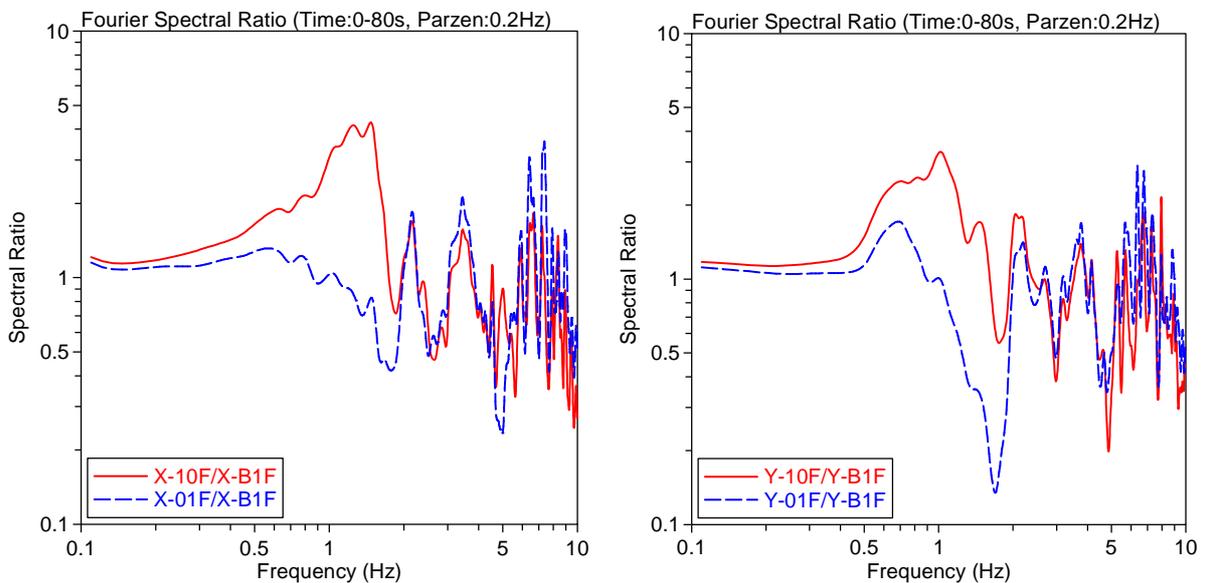
図-5.5.9 地下1階に対する1階及び最上階のフーリエスペクトル比（水平方向）

図-5.5.9に、地下1階に対する最上階の加速度波形（水平方向）のフーリエスペクトル比を示す。地下1階に対する屋上階のフーリエスペクトル比における1次の卓越振動数は、1.0Hz（1.0秒）付近にある。地下1階に対する1階のフーリエスペクトル比における卓越振動数は、1.0Hzより低くなる。

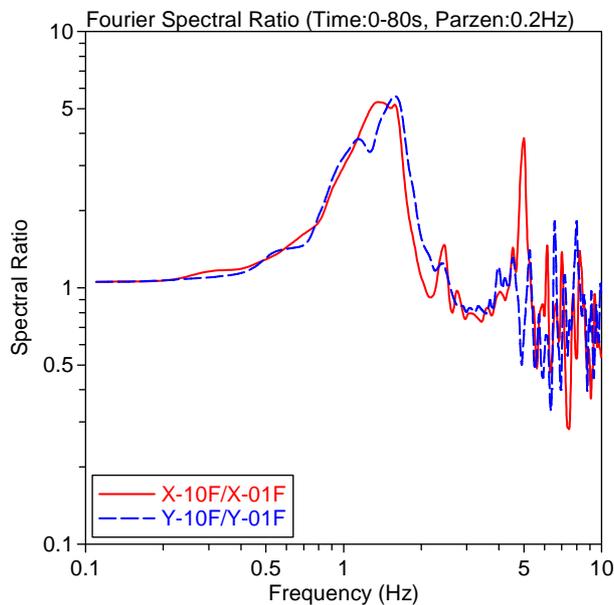
図-5.5.10 1階に対する屋上階のフーリエスペクトル比（水平方向）

図-5.5.10に、1階に対する屋上階の加速度波形のフーリエスペクトル比（水平方向）を示す。上部構造の卓越振動数は、X、Y方向とも約1.5Hzである。

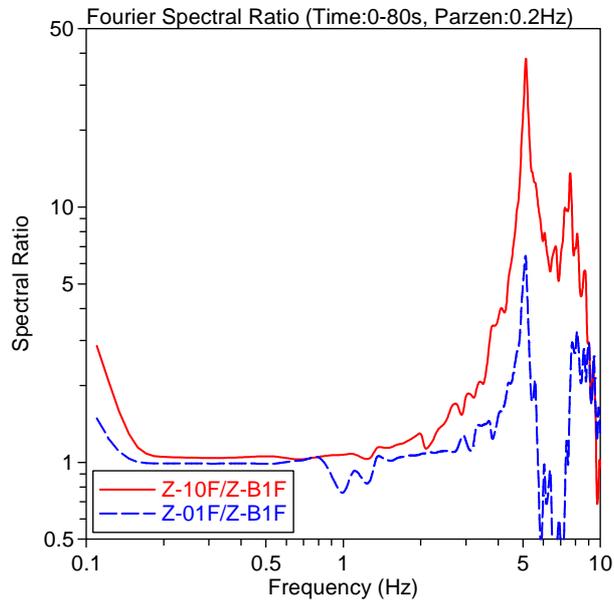
図-5.5.11 地下2階に対する地下1階及び屋上階のフーリエスペクトル比（鉛直方向）

図-5.5.11に、地下1階に対する1階及び最上階の加速度波形（鉛直方向）のフーリエスペクトル比を示す。鉛直方向における免震建築物の卓越振動数は、5 Hz付近にある。
