Building Research Data

No. 130

2010年2月27日チリ地震 建築物被害調査報告

Report of the Investigation on the Building Damage
by the 2010 Chile Earthquake

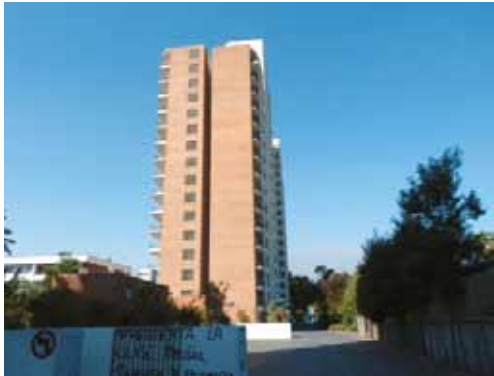
地上 18 階（地下 2 階）建ての RC 造壁式構造の集合住宅である。写真 4.2.1 の手前にも同規模の集合住宅が建っており、それら 2 棟の建物に挟まれる敷地が地下 2 層の自走式駐車場となっている。地下 1 階において、梁間方向の RC 造壁の多くが壁に取り付く梁の下端付近で大破していた（写真 4.2.2、写真 4.2.3）。壁柱主筋は D25、帯筋は D8 相当である^{#4}。また、一部の柱では柱頭が大きく損傷しており、1 階床スラブを貫通し外光が差し込んでいた（写真 4.2.4）。

写真 4.2.1 建物外観

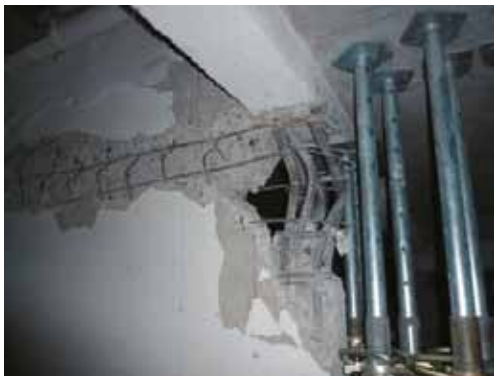
写真 4.2.3 壁柱部分

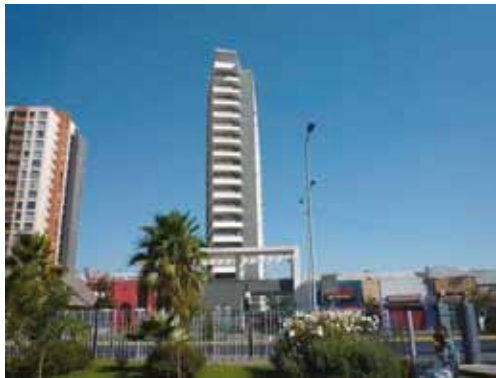
細長い平面形の 20 階建て高層集合住宅である。建物全体が少し傾斜しているという情報があったが、許可が得られず内部は調査できなかった。本建物は、市当局によって居住不可と判定されていた（写真 4.3.1、写真 4.3.2）。

写真 4.3.1 建物外観

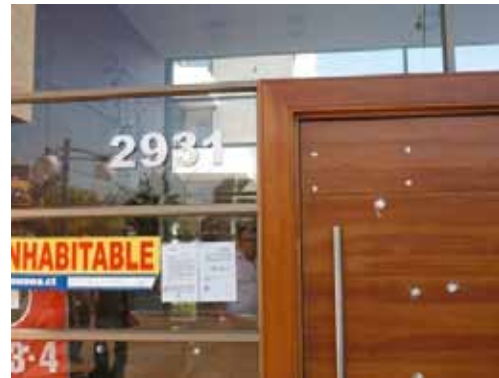
写真 4.3.2 市の判定結果の表示

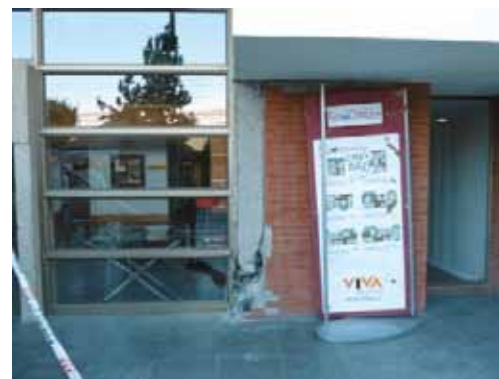
地上 26 階（地下 1 階）建ての RC 造壁式構造の高層集合住宅である（写真 4.4.1）。玄関脇の RC 造耐力壁の付帯柱（主筋 D35、帯筋 D13 相当）は、写真 4.4.2 のように脚部で圧壊している。写真 4.4.3 は、付帯柱を建物内部から見た様子である。また、当該壁の地下 1 階部分では、柱梁接合部が大きく損傷していた（写真 4.4.4）。これは、連層耐力壁の地下部分で壁が無くなっていること（下階壁抜け柱）が原因していると考えられる。

写真 4.4.2 1階柱脚の圧壊

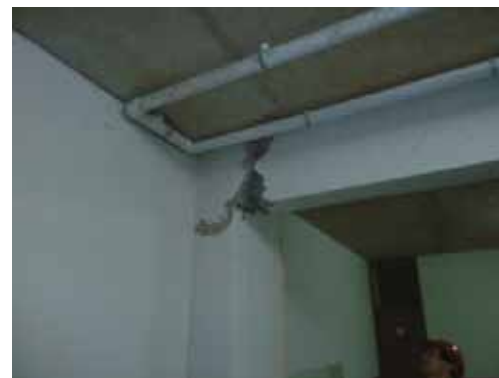
写真 4.4.4 写真 4.4.2 の地下部分

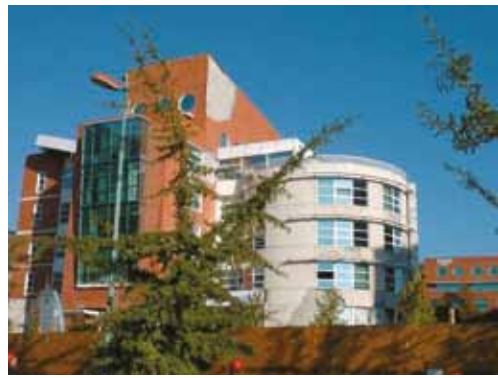
地上 5 階建て建物、他 4 棟からなる商業ビルである（写真 4.7.1）。外階段の目隠し壁が崩落していた。方立壁により短スパン化した壁梁端部が大きく破損しているほか、一部には柱梁接合部の破壊が見られた（写真 4.7.2、写真 4.7.3）。また、ペントハウス階は、下階の床が抜けて傾いていた（写真 4.7.4）。敷地には、地盤の変状も見られた（写真 4.7.5）。

写真 4.7.1 建物外観

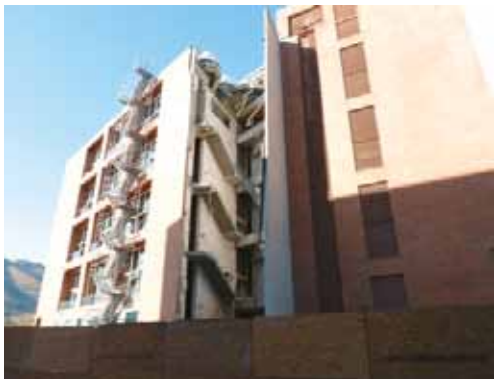
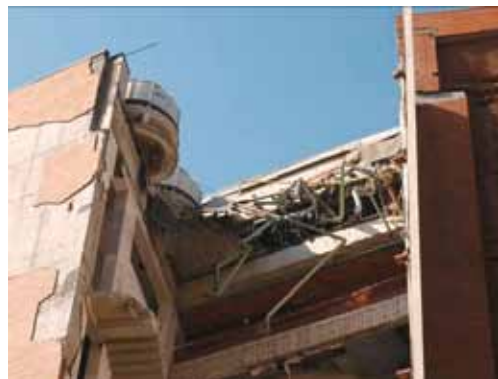
写真 4.7.2 外部階段壁の崩落、階段室鉄骨梁の落下

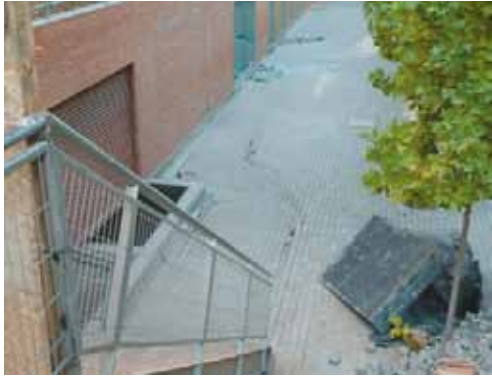
写真 4.7.5 地盤の変状

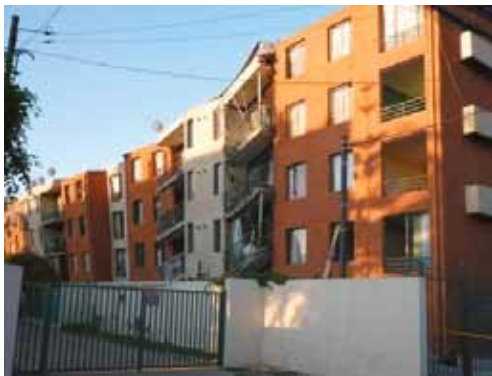
地上 5 階建ての RC 造集合住宅である（写真 4.8.1、写真 4.8.2）。建物の短辺方向に敷地が傾斜しており（写真 4.8.2 の右方向）、建物長辺方向に連なる壁柱が大きく破壊し、1 層の層崩壊が確認された。

写真 4.8.1 建物外観（長辺方向）

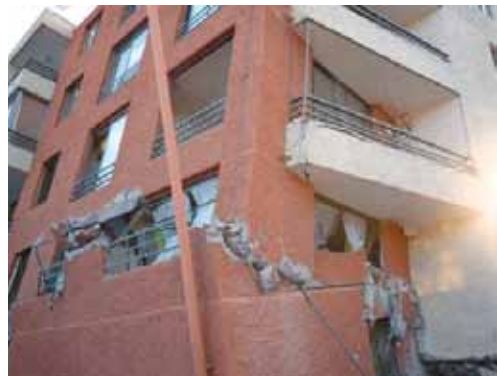
写真 4.8.2 建物外観（短辺方向）

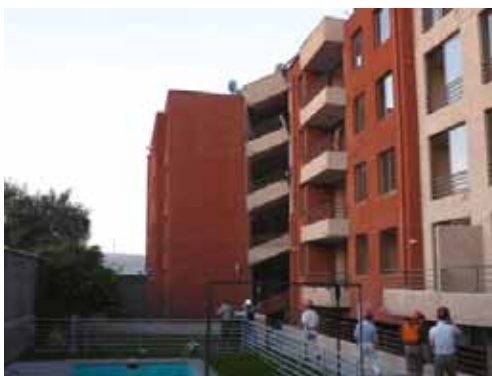
地上 5 階建てピロティ形式の RC 造集合住宅である（写真 4.9.1）。ピロティ階となる 1 階駐車場では、耐力壁の枚数が少ない（写真 4.9.2）。1 階壁柱の柱頭、柱脚部では引張軸力と曲げによるヒンジが形成されており、1 層の層崩壊が確認された（写真 4.9.3）。また、側柱のない耐力壁にも、せん断破壊が確認された（写真 4.9.4）。

写真 4.9.1 建物外観

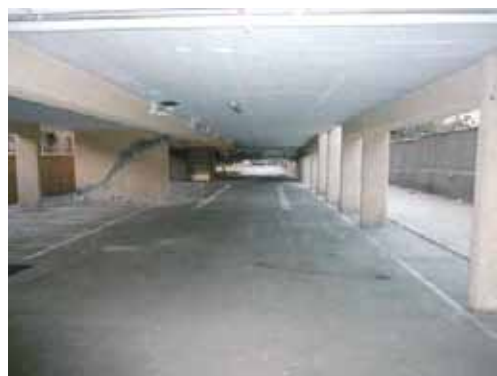
写真 4.9.2 1 階駐車場（ピロティ）

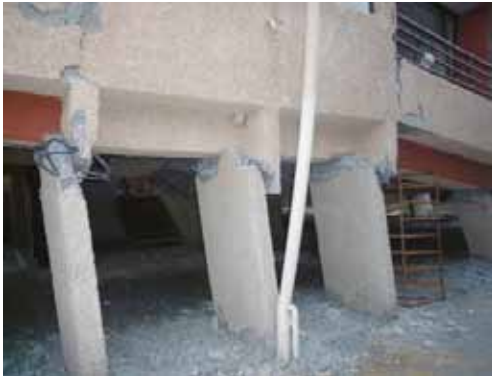
写真 4.9.3 曲げヒンジが生じた壁柱

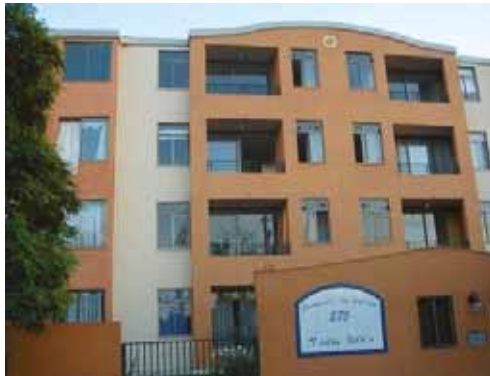
地上4階建てピロティ形式のRC造集合住宅である（写真4.10.1）。建物1階外周部はT字形の壁柱で構成され、中央部分は連層耐力壁構造となっている。T字形の壁柱は、写真4.10.2のように高さ500～600mm付近で大きく損傷し、部材全域のコンクリートが脱落して軸力を負担できない状態であった。また、1階耐力壁でもコンクリートが剥落しており、損傷程度は大きい。エントランス左側にある壁上端にスタイロフォーム状の充填物があり（写真4.10.3）、外周部の耐力壁は地震力に有効に働いていないと推測される。

写真 4.10.1 建物外観

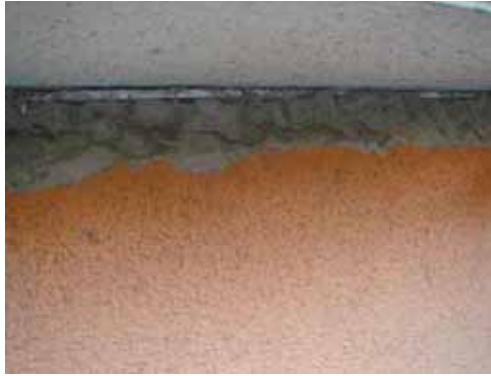
写真 4.10.3 壁上端の充填物

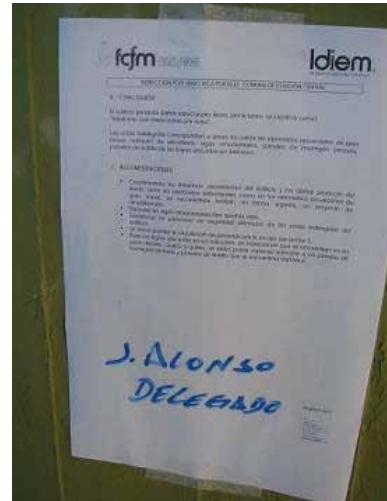
れていた（写真 4.12.2）。中廊下と戸堺壁部分の組積造壁にひび割れが見られ、完全に脱落している部分もあった（写真 4.12.3）。本建物は、これまでにチリで起こった 1960 年の地震（Mw9.5）や 85 年の地震（Mw7.8）などの大地震も経験していることになるが、現在まで継続使用されてきた。組積造壁には、ひび割れの修復跡も散見された。一方、外部階段の踊り場部分を支える梁部材に、長期荷重によるひび割れやたわみが生じていた（写真 4.12.4）。また、別棟では一端をローラー支持された飾り梁が地震の影響で脱落する被害も見られており（写真 4.12.5）、補強工事を行う際にはこれらに対する措置も必要と考えられる。

写真 4.12.2 診断結果の表示

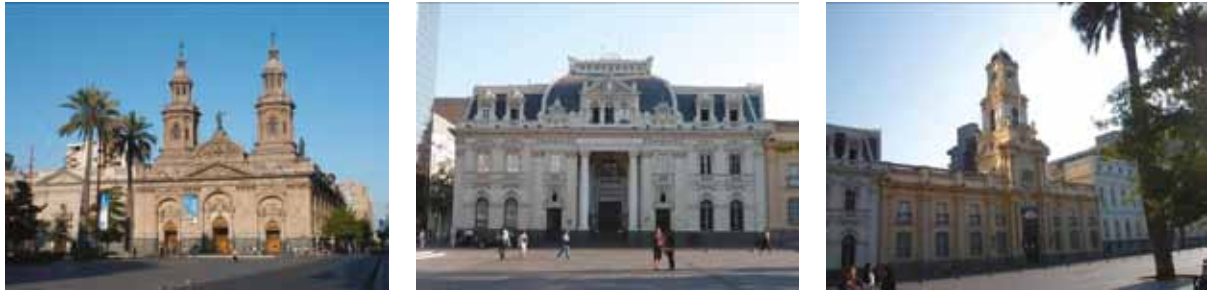
今回調査した範囲では、サンティアゴ市内の古い組積造（石積みやれんが造）建物には、大きな被害は殆ど発生していないようである。また、市内の多くの一般建物では、地震後出入口のドアが開かない等の不具合は起きていたようであるが、外観上、殆ど被害は見られなかった^{#7}。

写真 4.13.1 サンティアゴ市内の組積造建物（無被害）

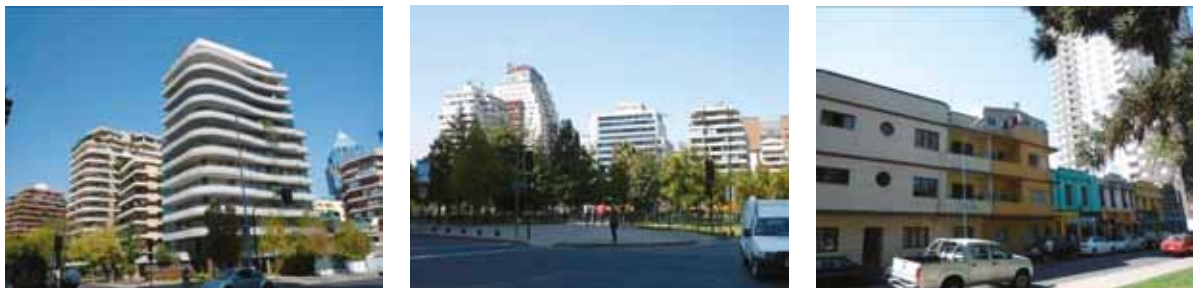
写真 4.13.2 サンティアゴ市内の一般建物（無被害）

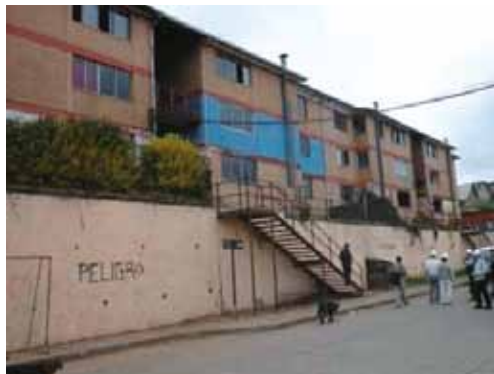
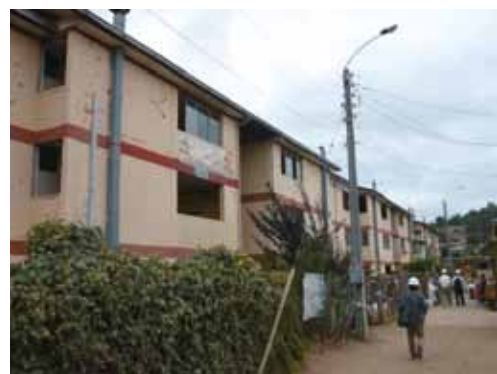
枠組み組積造（Confined Masonry、以降、CM 造と略記）3 階建て SERVIU の低所得者向け集合住宅で、丘の斜面に建つ築 10～15 年程度の建物である（写真 4.14.1）。柱寸法は 200x300mm、主筋は D10 相当でφ4 程度の帯筋が約 150mm 間隔で入っている。壁には穴あきれんがを使用し、4～5 段おきに目地部に水平鉄筋（はしご筋）が壁全幅に渡って入っているが、鉛直鉄筋は入っていない（写真 4.14.2）。

写真 4.14.1 建物外観

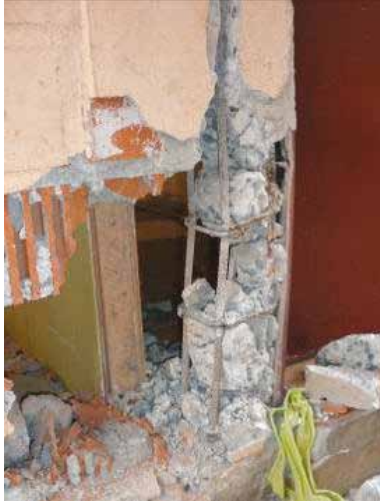
写真 4.14.2 CM 造の柱と壁部分

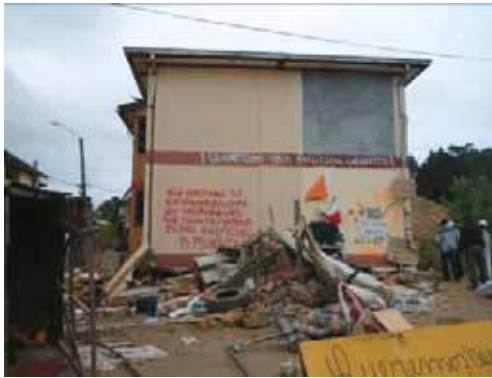
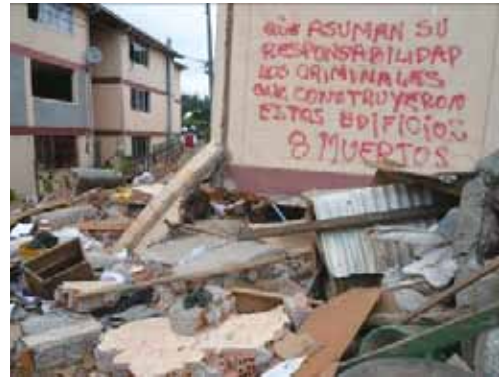
写真 4.14.3 1 層部分で層崩壊した建物

敷地の一番高い場所（崖近く）に建つ住棟が 1 層部分で層崩壊し（写真 4.14.3）、2 家族 8 名が死亡している。崖の上部に少し亀裂が入っており、盛り土の可能性もある。柱梁接合部には、帯筋は入っていない（写真 4.14.4）。

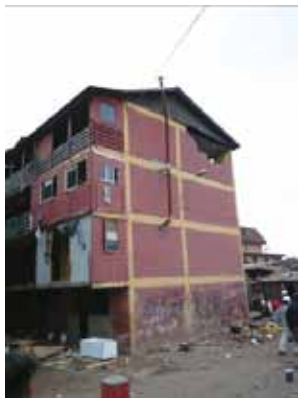
写真 4.15.2 妻壁のせん断破壊

4 棟の内 1 棟は、1 階妻壁がせん断破壊し階高が少し下がっている（写真 4.15.2）。破壊した部分のコンクリートにはジャンカが見られ、鉄筋に錆が出ていた。別棟では、妻壁頂部の梁が崩落している（写真 4.15.3、写真 4.15.4）。

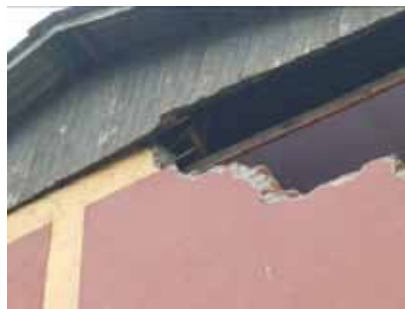
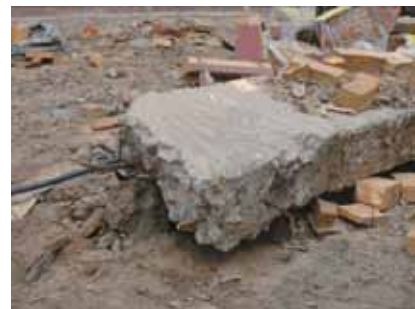
写真 4.15.3 妻壁頂部の梁の崩落

写真 4.15.4 落下した梁

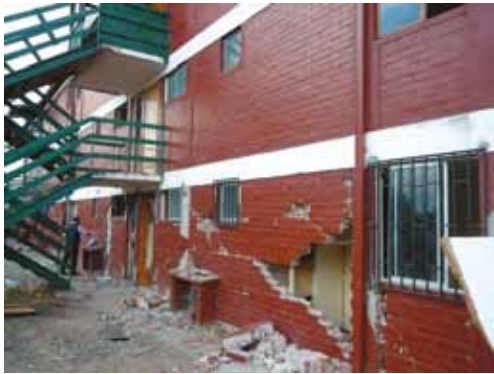
CM 造 3 階建て SERVIU の集合住宅で、緩やかな傾斜地に 4 棟の住棟が建っている。築 16 年程度とのことである。穴あきれんがを使用し、桁行方向の壁にはれんが 4~5 段おきに目地部に水平鉄筋が入っているが、梁間方向の壁には入っていない。敷地の一番高い場所にある住棟では 1 階部分の壁がせん断破壊し、ほぼ全ての柱部材が激しく損傷しており、被害程度は大破である（写真 4.17.1、写真 4.17.2）。

写真 4.17.2 大破した桁行方向壁

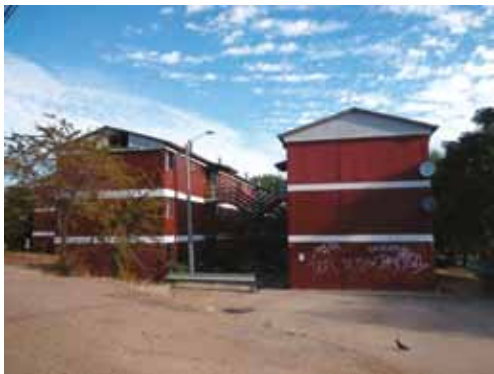
同じ敷地の少し離れた場所に建つ別棟では、エキスパンションジョイント（以降、EXPJ と略記。ただし、殆ど隙間がなかった。）で区切られた片側の建物にせん断ひび割れが発生していたが、全体的には軽微な被害に留まっていた（写真 4.17.3）。

写真 4.17.3 別棟の軽微なせん断ひび割れ

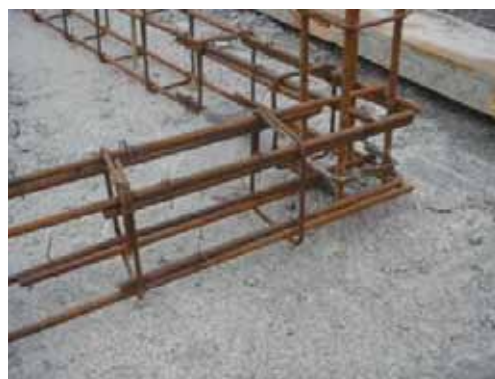
2階建て低層住宅の建設現場で、1階部分はCM造、2階は木造である（写真 4.18.1）。コンクリート基礎上に柱と壁の縦筋（500mm 間隔）が配筋され、壁部分には穴あきレンガを組積する。組積造壁の水平目地部には数段毎に鉄筋を配筋し、壁と柱の頂部は場所打ちコンクリート梁で一体化される。柱主筋、および基礎梁主筋は接合部内で直線定着され、90° に折り曲げられたコーナー筋が主筋上に長さ 400mm（40d）程度、重ねて配筋されていた（写真 4.18.2）。柱帯筋は 200mm 間隔で配筋されているが、帯筋端部のフック角度は 90° であった。

写真 4.18.2 基礎梁の配筋とコーナー鉄筋

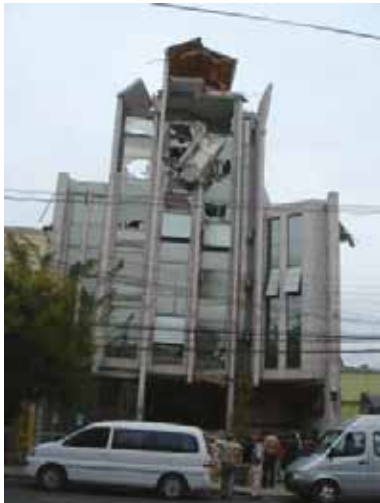
写真 4.19.1 建物外観

RC 造のオフィスビルで、非構造壁部分が崩落している（写真 4.19.1）。崩落したコンクリート部材には、日本の軽量骨材程度の大きさの発泡スチロール粒が混入されていた（写真 4.19.2）。

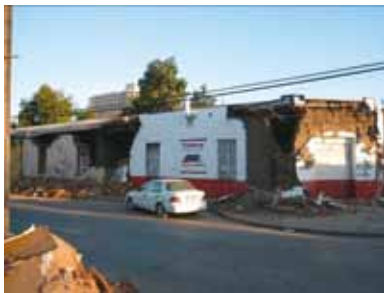
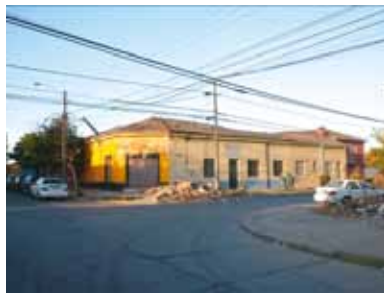
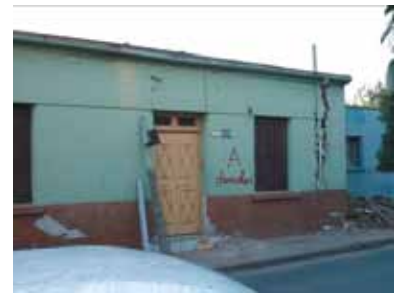
古いれんが造やアドベ造建物の被害が、市内の各所で見られた（写真 4.22.1）。一方、比較的新しい建物や住宅では、それほど被害を受けていないものも多かった（写真 4.22.2）。

写真 4.22.1 れんが造やアドベ造建物の被害

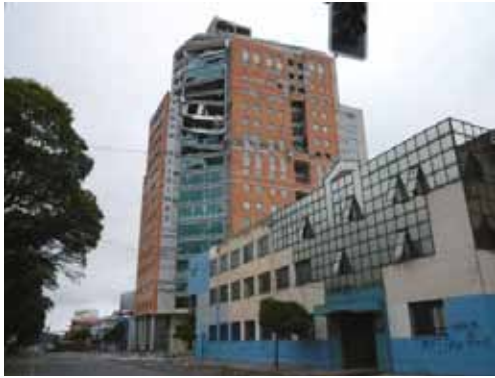
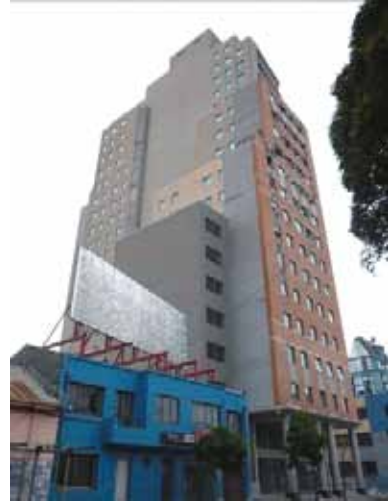
写真 4.23.2 建物外観

2008年に竣工した地上21階、地下2階の高層RC造オフィスビルである(写真4.23.1、写真4.23.2)。建物正面側の12階付近の中間層で層崩壊し(写真4.23.3)、上層部が道路側に傾いており、前面道路は車両通行禁止となっていた。層崩壊している階付近で、セットバックしている。建物背面側には開口の少ない連層耐力壁があり、顕著な損壊は起きていない。SERVIU関係者の話によると、崩壊層より上部の階を取り壊し継続使用することを考えているとのことであった。

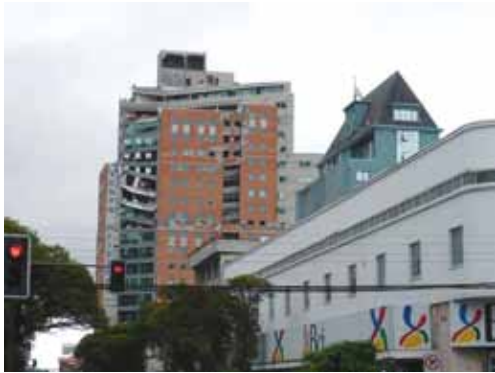
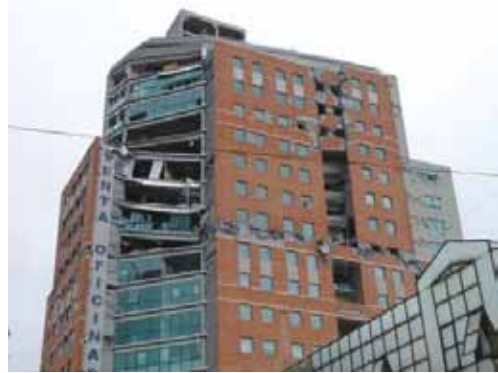
写真 4.23.3 層崩壊している 12 階付近

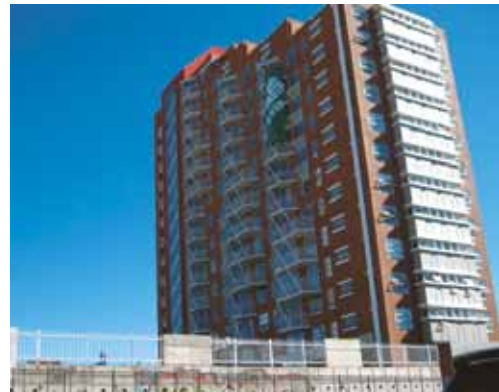
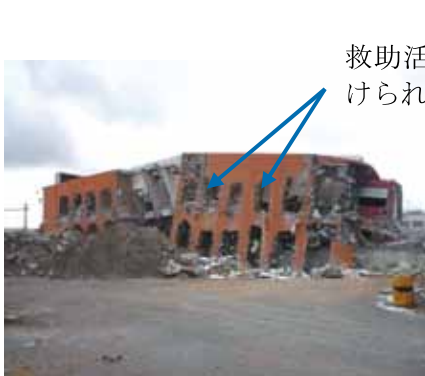
2008年に建設された地上15階、地下2階(駐車場)建てのRC造の民間集合住宅で(写真4.25.1)、1階の足元から、完全に転倒している(写真4.25.2)。写真4.25.2に見られる壁の破壊は、救助活動で開けられたものである。地震時に建物5階に住んでいた住民からのヒアリングによると、「地震が起きて1分程経ったところで建物が下に沈み込み、その後、転倒し始めた」とのことである。写真4.25.3は、1階の壁柱および耐力壁で、転倒時に1階部分の全ての鉄筋が引き抜き、あるいは切断された様子が確認できる。一方、妻構面の地下壁には、ほとんど損傷は見られなかった(写真4.25.4)。

救助活動で開
けられた穴

写真 4.25.2 倒壊した建物外観

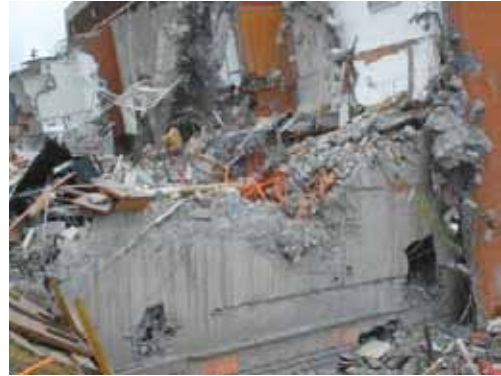
写真 4.25.4 建物地下壁

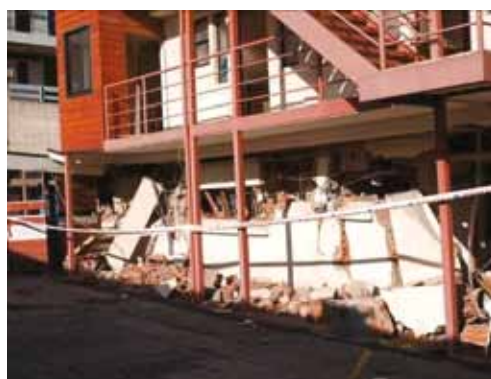
5階建てCM造の集合住宅である。元々あった1階部分に、2階以上が2006年に増築された建物である（写真4.28.1）。1階部分で、層崩壊を起こしている（写真4.28.2～写真4.28.4）。

写真 4.28.2 1階部分に被害が集中

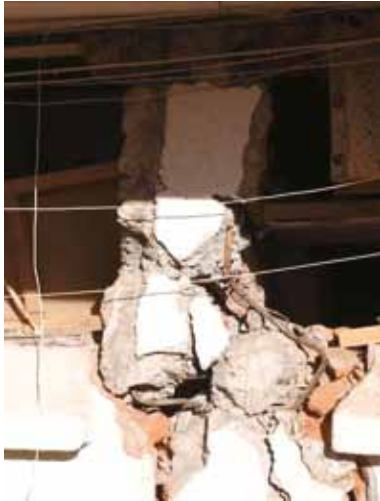
写真 4.28.3 短柱の被害

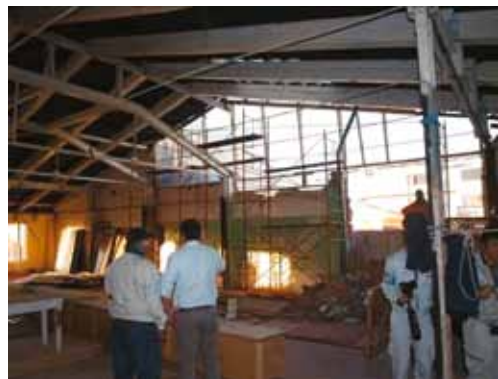
3階建て、鉄骨造の診療所である（写真 4.31.1）。1948年に建設された。3階れんが壁の一部が損傷しており、隣が学校のため、れんが壁を撤去する工事が行われていた（写真 4.31.2）。屋根は、鉄骨造トラスであった。

写真 4.31.2 撤去中のれんが壁

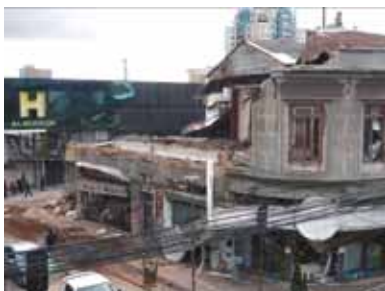
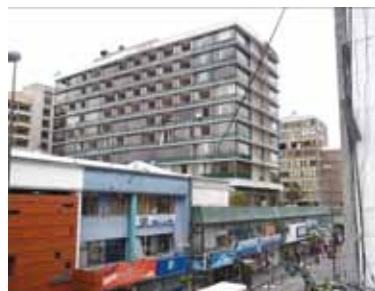
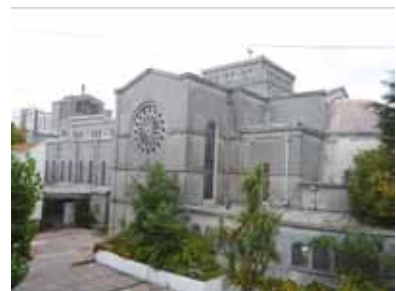
コンセプション市内では、多数の古いれんが造やアドベ造建物が被害を受けている。一方、建物の一部損傷やガラスの破損等によって修復作業中の建物も多く見られたが、RC造と推測される中低層建物でも、致命的な損傷を受けている建物はそれほど多くないという印象を受けた。市内の被災状況を写真 4.32.1、写真 4.32.2 に示す。

写真 4.32.1 コンセプション市内の様子

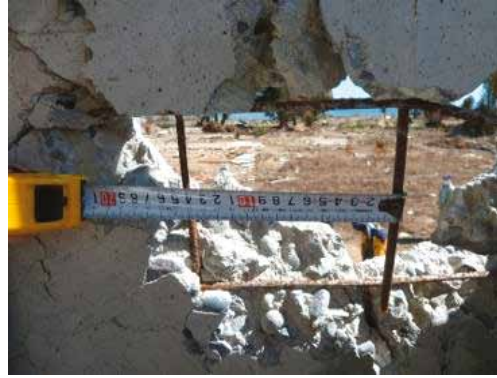
SERVIUが手がける住宅群で、鉄骨フレームにプレキャストRC造壁を組み合わせた住宅で（軒高さ4.8m）、2008年に建設された（写真4.33.1、写真4.33.2）。建物の被害は、津波によるもので、地震による大きな損傷は見受けられなかった。

写真 4.33.2 プレキャスト RC 造壁

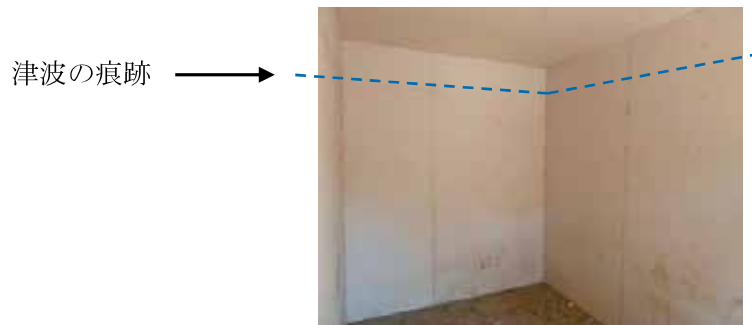
写真 4.33.3 津波の痕跡 (2 階の壁)

写真 4.33.3 は、2 階の壁に残る津波の跡である。海岸に最も近い住宅の標高が約 5m、津波の痕跡が 2 階の天井に近い位置に残っていることから、ここでの津波高さは 9m 程度と推測することができる。

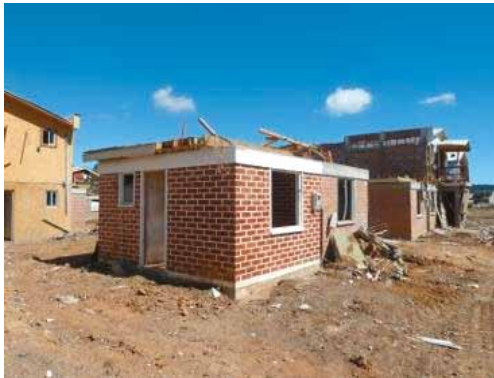
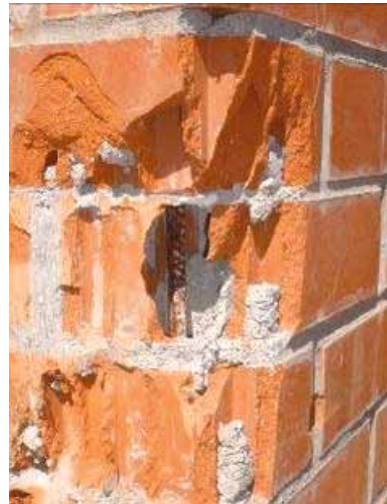
SERVIU が手がける住宅群で、2008 年に建設された。1 階はれんがを使った組積造で、2 階は木造となっている (写真 4.34.1)。地震による大きな被害は見受けられず、津波によって 2 階の木造部分が流される被害が多く見られた (写真 4.34.2)。北側にある住宅の被害が大きく、かつ 2 階の木造部分が南側に片寄って変形していることから、津波は北側から押し寄せたものと推測される。1 階では基礎と臥梁はあるが柱はなく、壁には縦筋・横筋が配筋されているとのことであった。壁の縦筋 (D10 相当) が、確認できた。

写真 4.34.2 津波により 2 階が流された住宅

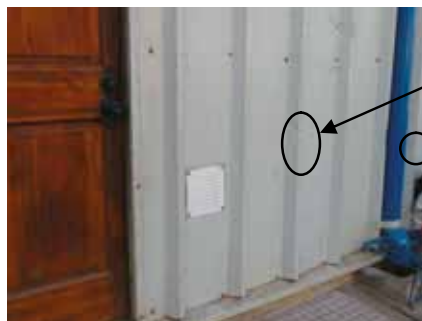
SERVIU が提供する地上 4 階建ての集合住宅である（写真 4.35.1）。軽量鉄骨とブレースからなる構造であり、鋼製の折板で外壁を構成している。一部の住戸では、以前から住民がブレースや柱を取り外していたとのことであったが、今回の地震による大きな被害は見られなかった。外壁の折板には、写真 4.35.2 のように一部変形が見られ、耐震要素として有効に働いてことが推測される。

写真 4.35.2 折板の一部が変形

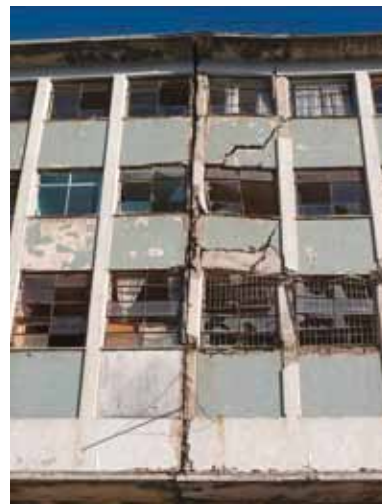
RC 造 4 階建ての市立図書館であり（写真 4.36.1）、2 階のおよそ半分程で柱頭の曲げ破壊を起こして大破している。大破した部分の梁間方向には、壁が入っていなかった（写真 4.36.2～写真 4.36.4）。

写真 4.36.2 建物の右側が沈下

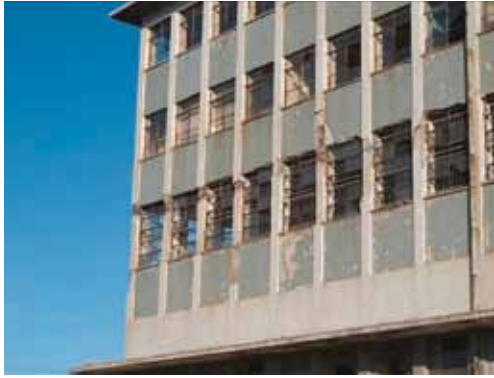
写真 4.36.3 建物左側の損傷

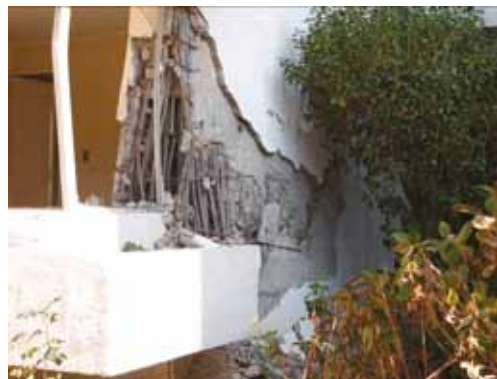
写真 4.37.6 配筋が過多

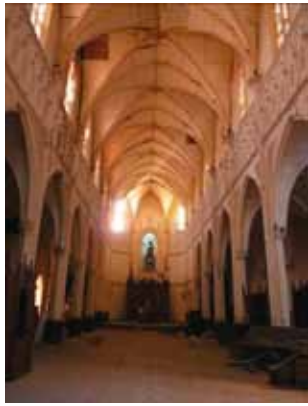
チジャンでは調査は行っていないが、宿泊したホテルの近くにあった教会に大きな被害が見られた（写真 4.39.1）。建物躯体はRC 構造であるが、屋上の尖塔が屋根を突き抜けて崩落している。また、礼拝堂の列柱上部や壁にも損傷が見られた（写真 4.39.2、写真 4.39.3）。

写真 4.39.2 教会内部

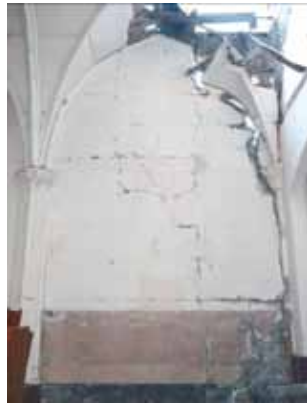
写真 4.39.3 落下した尖塔

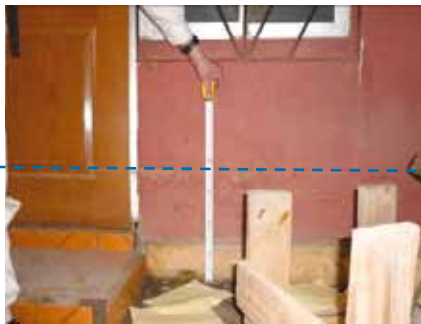
写真 4.40.1 河口近くの SERVIU 集合住宅の津波跡
(高さ 400mm 程度)

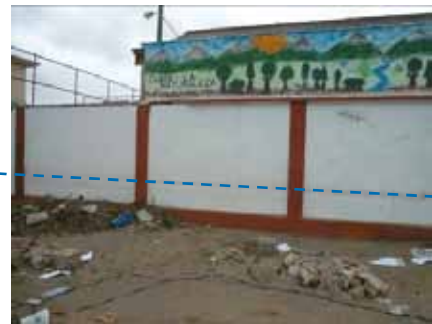
写真 4.40.2 市街地の津波跡

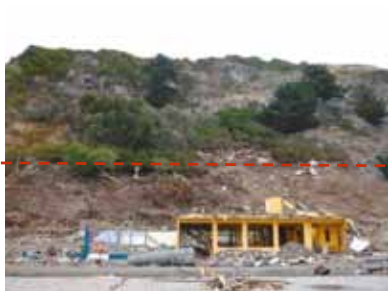
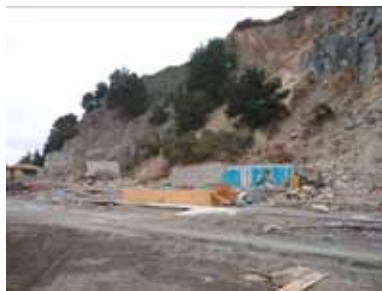
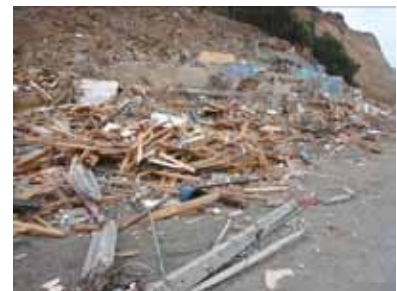
海岸部には数軒のレストランが建っていたということであるが、全て破壊されている。崖の中腹まで海水によって植物が変色しており、目測でおよそ 20~30m の高さまで津波が達したものと推測される (写真 4.40.3)。

写真 4.40.3 津波の被害跡

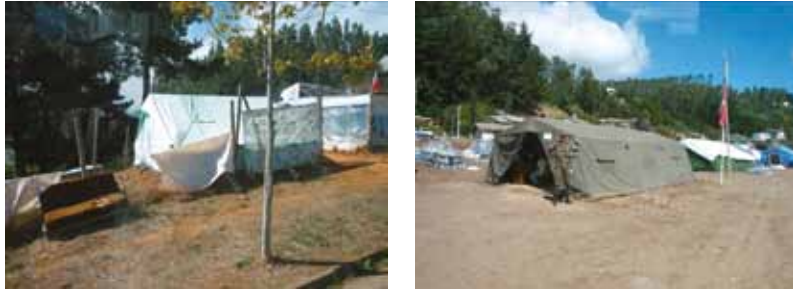
写真 4.42.2 避難民のテントと軍のテント

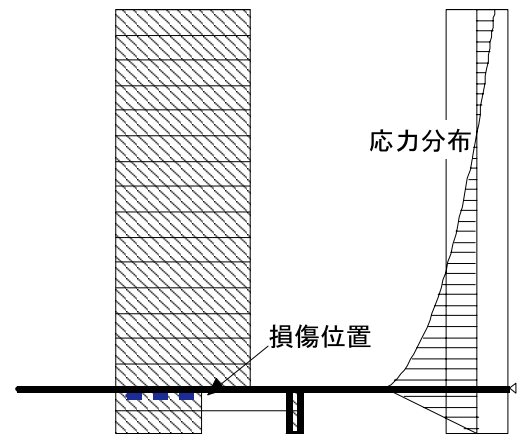
写真 5.1 は、15 階建ての RC 造集合住宅が転倒した事例である（4.2.5 で示した写真を再掲載する。以下同様）。建築物の地下階が自走式の駐車場となっており、図 5.1 に示すように上階に比べて耐力壁の長さが短くなっているため当該部分で損傷が発生し、転倒の原因となったことが推測されている。連層耐力壁の作用せん断力が、1 階のスラブを介し周辺の地下外壁に伝達されるとすると、図 5.1 の右側のように地下階の耐力壁に作用する曲げモーメント分布は減少する。しかし、同時に地下階の耐力壁量が減ることで曲げ耐力も上階と比べ小さくなるため、図 5.1 の左側に示す位置で写真 5.16 や写真 5.17 と類似、またはそれより顕著な損傷が生じたものと推測される。ここで述べた耐力壁の損傷と建築物の転倒挙動との因果関係については、今後、詳しく検討する必要がある。

図 5.1 地下階で一部壁抜けした連層耐力壁のイメージとそれに作用するモーメント分布

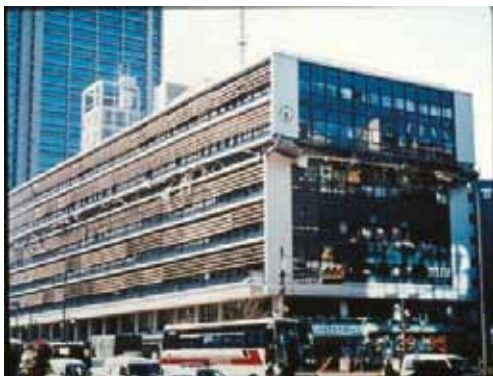
1995 年の阪神・淡路大震災でも、同じように中間層が崩壊した被害事例が報告されている（写真 5.5）⁵⁻²⁾。これらについては、旧基準で設計された建築物は現行基準に比べて中・上層で要求層せん断力が小さかったこと、被害を生じた付近で鉄骨鉄筋コンクリート（SRC）造から RC 造へ構造形式が切り替えられたこと、等によって高さ方向の剛性や耐力分布の急変が被害原因として指摘されている。このように、層崩壊する建築物では、崩壊層が他の層に比べて損傷が集中しがちな耐力、剛性となっている場合が多い。今回被災した建築物はセットバックした層を有しており、不連続な構造特性に着目した検討を行って、原因究明を行う必要がある。

写真 5.5 中間層で崩壊した建築物（阪神・淡路大震災）⁵⁻²⁾

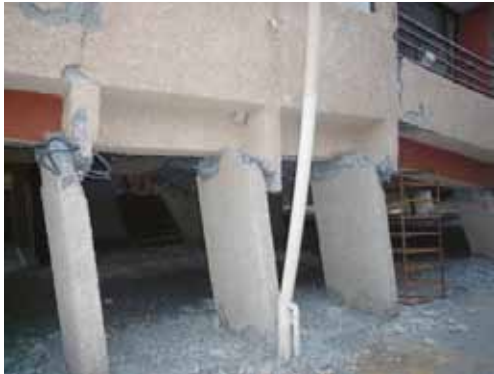
写真 5.18 は、中層 RC 造建築物の崩壊層の壁柱（扁平な形状の柱）であり、柱頭部に大きな損

傷が発生している。この壁柱は、弱軸方向に曲げ降伏した後、柱頭部分に変形が集中し、その後、水平耐力の喪失に伴って鉛直荷重を支えられなくなったと推測される。弱軸方向に対しても直交壁などを設けるなどして、過度の変形を防止することが重要であろう。

写真 5.18 曲げヒンジが生じた壁柱
(写真 4.9.3 を再掲)

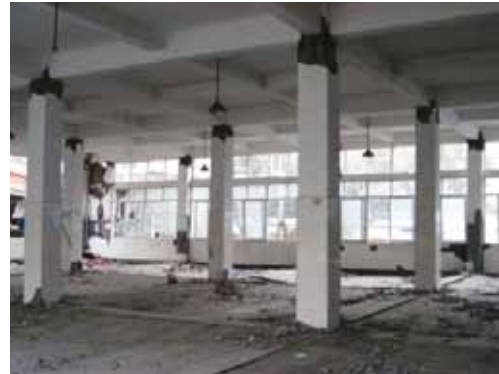
2008年四川大地震においても、写真 5.19 に示すような柱頭部で曲げ破壊を生じた事例が確認されているが、壁柱の損傷という点においては、チリの建築物に特有の破壊形式であると考えられる。

写真 5.19 柱頭の曲げ破壊
(四川大地震)

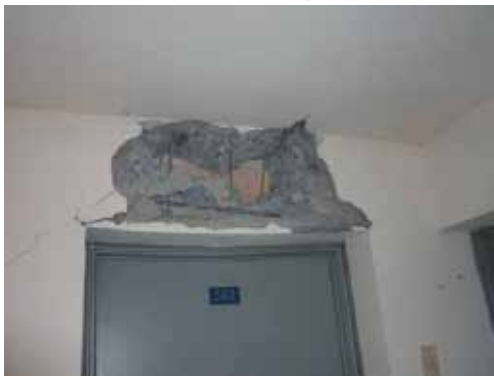
SERVIU のタルカ市庁舎で、築 30 年程度の RC 造地上 6 階建ての建物（上部 3 階はアパート）で、桁行方向外周部には鉄骨柱が用いられていた（写真 4.20.1）。1 階屋外通路では、窓ガラスが割れて飛散している様子も見られた（写真 4.20.2）。1 階正面の組積造壁がせん断破壊しているほか、屋内の RC 造耐力壁、並びにドア開口上部の短スパン梁の多くがせん断破壊している（写真 4.20.3）。耐力壁の端部の柱に相当する部分には 4 本の軸方向鉄筋が配筋されているが、鉄筋の間隔が非常に狭い（写真 4.20.4）。

写真 5.20 は、中層 RC 造建築物のドア開口上部の梁がせん断破壊している事例である。短スパン梁では地震時の応力が集中しやすいこと、曲げ耐力が大きくなることなどの原因によって、このような破壊が発生すると考えられている。このような破壊が起きると、ドアが開かず避難が困難となるので、非構造部材の損傷を防止するためにも短スパン梁の設計では注意が必要である。

写真 5.20 せん断破壊した短スパン梁
(写真 4.20.3 を再掲)

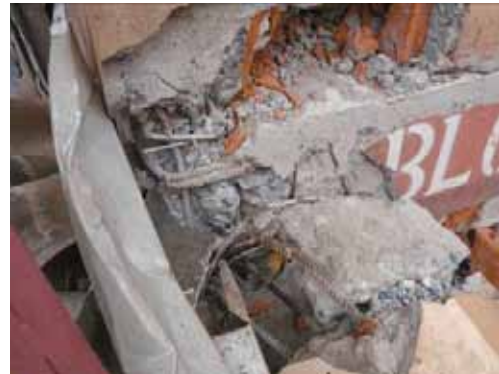
写真 5.24 は中層 RC 造の柱梁接合部の破壊、写真 5.25 は CM 造 3 階建ての柱梁接合部が破壊した事例である。いずれも接合部に帯筋が入っていないことや、接合部の断面が小さかったことなどが、このような破壊の理由として考えられる。架構のじん性を確保するためには、接合部を破壊させないことが重要な要件であり、ひとたび接合部が脆性的に破壊すれば、軸力を負担することができなくなり、構造物が局部崩壊を起こす危険性もある。

写真 5.25 柱梁接合部の破壊
(写真 4.14.4 を再掲)

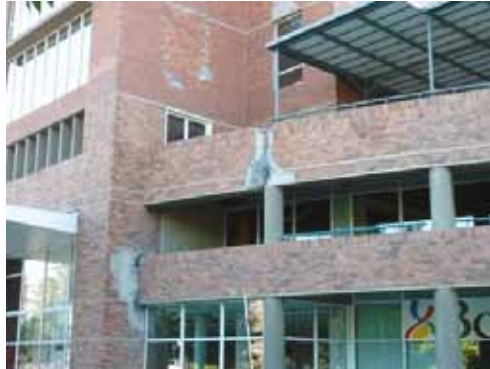
写真 5.28 は、地上 12 階建て建築物と地上 2 階建て建築物の接合部分が破損した事例である。

建築物の地震時の揺れは固有周期に依存するため、高さの異なる建築物が接していると周期の違いにより建物同士が衝突し、写真のような破壊の原因となる。日本の構造設計では、通常、建築物が接する部分にはエキスパンションジョイントを設け、このような破壊を防止するための対策を講じている。

写真 5.28 2 棟の建築物の接続部分（写真 4.6.2 を再掲）

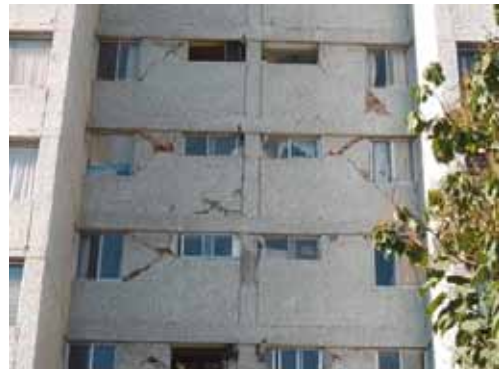
写真 5.29、30 は、高層 RC 造建築物（Infilled Wall 造）のれんが壁の破壊である。このような壁は、設計上は非構造壁として扱われるので多少の損傷は許容せざるを得ないが、地震によって破損した場合にも面外方向に脱落しないような対策が必要である。

写真 5.30 れんが壁の破壊（写真 4.5.2 を再掲）

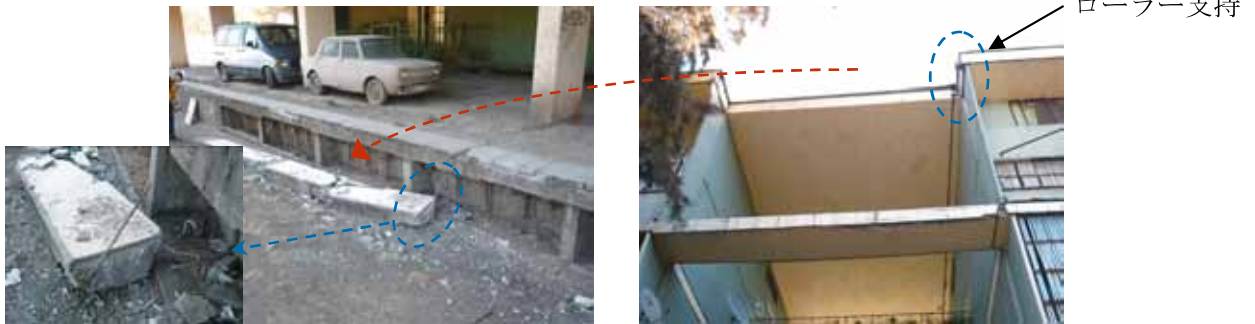
写真 5.33 は、一端をローラー支持された飾り梁が地震の影響で脱落し、水平方向に 7~8m 離れた場所に落下した事例である。また、写真 5.34 や写真 5.35 は、RC 造オフィスビルの非構造壁が崩落した事例である。いずれも、重量のある RC 造部材であり、通行人や車両を巻き込んで大事故に至る危険性がある。

写真 5.33 飾り梁の脱落（写真 4.12.5 を再掲）

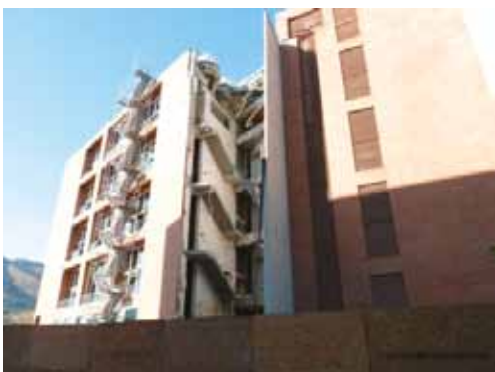
写真 5.34 外壁の脱落（写真 4.7.2 を再掲）

今回の調査では、建築物外壁面にこのような装飾部材を取り付けている建築物が多数散見された。今後、設計または施工において注意が必要であろう。

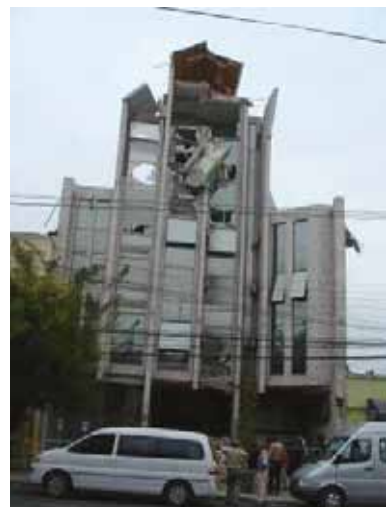
写真 5.35 外壁の脱落
（写真 4.19.1 を再掲）

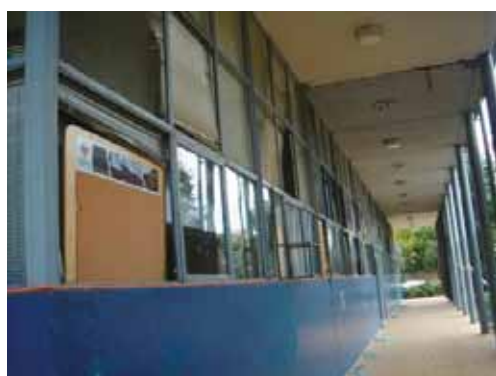
写真 5.36 は中層建築物外周部の窓ガラスの被害、写真 5.37 は高層建築物の窓ガラスが割れて飛散した事例である。

写真 5.36 窓ガラスの飛散(写真 4.20.2 を再掲)

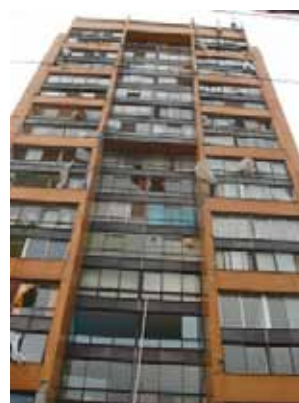
写真 5.37 窓ガラスの飛散

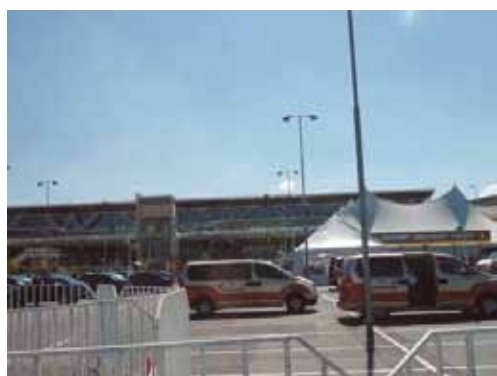
サンティアゴ国際空港ターミナルビルでは、天井部材が脱落する被害が起きていた(写真 5.38)。調査時点では、本被害と設備関係の被害によってターミナルビルが使用できなくなり、一部の業務が屋外の仮設テントで行われていた。大規模建築物の天井材が落下した事例としては、国内でも 2003 年十勝沖地震による釧路空港ターミナルビルの被害(写真 5.39)等が報告されている⁵⁻⁵⁾。

このような非構造部材の損傷は、飛散したガラスや落下する天井によって負傷する危険性があるばかりでなく、地震後に建築物を継続使用できるかどうか、あるいは機能維持という観点から問題となる場合がある。性能設計においては、これら非構造部材の損傷についても適切に評価することが求められている。

写真 5.38 サンティアゴ国際空港天井パネルの脱落

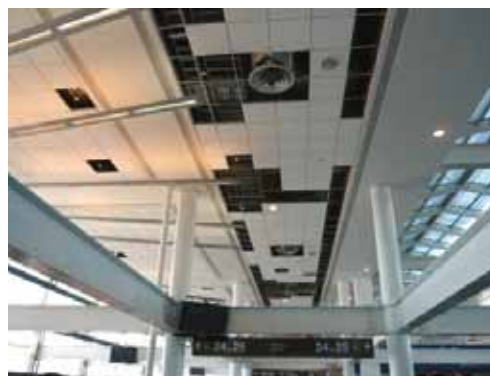
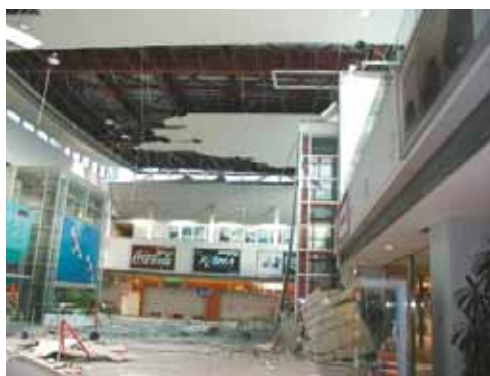
写真 5.39 釧路空港天井パネルの脱落(釧路空港ビル株式会社提供)⁵⁻⁵⁾
