8. 建築物等の被害

8.1 はじめに

国土交通省国土技術政策総合研究所 建築研究部構造基準研究室及び評価システム研究室並びに国立研究開発法人建築研究所 構造研究グループ及び材料研究グループは、台風第15号及び台風第19号に伴う強風による建築物やゴルフ練習場等の被害、台風第19号の接近に伴い発生した竜巻による建築物等の被害を対象に、現地調査を実施した。調査の概要は下記のとおりである。なお、9月10日と10月17日に実施したゴルフ練習場の被害状況の調査は、国土交通省住宅局の要請を受けて行ったものである。

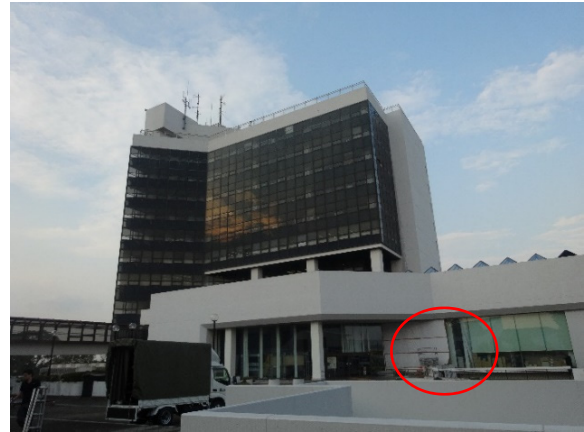
写真-8.3.1 第2庁舎の外観

- ・ 市原市役所から直線距離で約 12km 離れた千葉特別地域気象観測所では、9 月 9 日午前 4 時 30 分ごろに最大瞬間風速 57.4m/s、最大風速 35.9m/s を記録している（表-8.2.1～8.2.2 参照）。
- ・ 写真-8.3.1 に示す第 2 庁舎で 22 枚、議会棟で 2 枚の計 24 枚のガラスが破損した。第 2 庁舎のガラスの破損は全方位に数か所ずつ発生し、低層部に 17 枚、中高層部に 5 枚確認されている。
- ・ 第 2 庁舎南面入り口付近（写真-8.3.1 の○印）で、方立形式のガラス 3 枚が破損した。これらのガラスは幅 1900mm×高さ 4500mm×厚さ 10mm であり、応急復旧の状況を写真-8.3.2～8.3.3、被災直後の状況を写真-8.3.4～8.3.5 にそれぞれ示す。南面入り口付近で上記のガラスが破損した結果、庁舎内に風が吹き込み、同庁舎北面のガラス（写真-8.3.6）が複数枚破損したことが確認されている。
- ・ 第 2 庁舎入り口付近南面のガラスの破損は 2018 年の台風第 24 号でも発生しており、

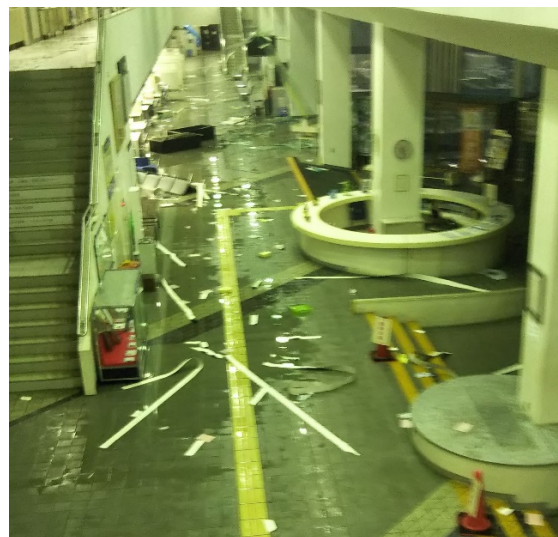
写真-8.3.5 第2庁舎南面入り口付近の被災直後の状況(2) (市原市提供)

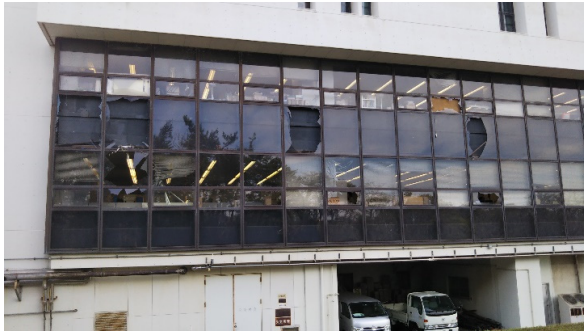
写真-8.3.6 第2庁舎北面での
ガラスの破損（市原市提供）

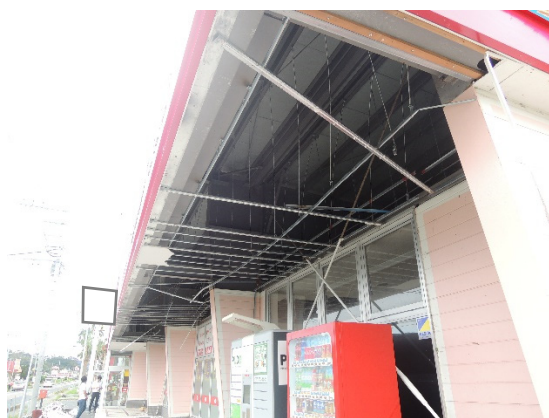
- ・ 鉄骨造平屋建ての店舗 B では、軒天井の仕上げ材や外壁材が脱落又は飛散していた（写真-8.4.1.3～8.4.1.4）。
- ・ 屋内の天井仕上げ材が落下し、その直下の範囲は立入禁止措置となっていた（写真-8.4.1.5）。軒天井の仕上げ材の被害範囲から内部に強風が侵入したことが原因と思われる、これと同様の被害形態は 2018 年の台風第 21 号での被害事例でもみられている。
- ・ 破損したガラスの範囲は応急的に養生していた（写真-8.4.1.6）。

写真-8.4.1.3 軒天井の仕上げ材
の脱落・飛散

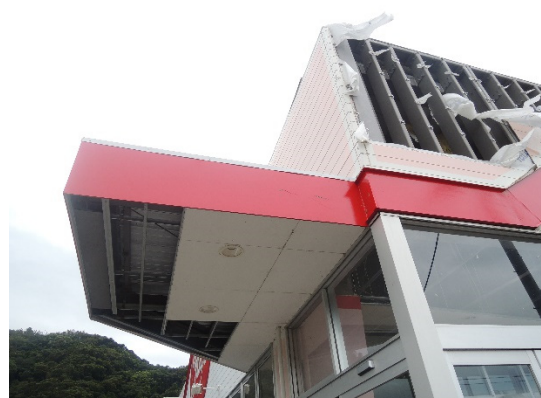
写真-8.4.1.4 軒天井の仕上げ材と隅角部
での外壁材の脱落・飛散

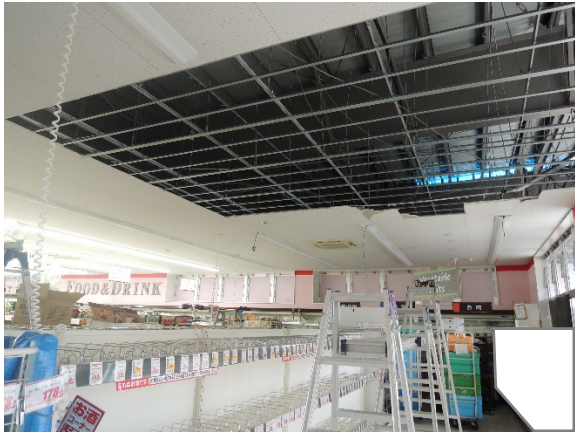
写真-8.4.1.5 店舗内部の天井仕上げ材の被害

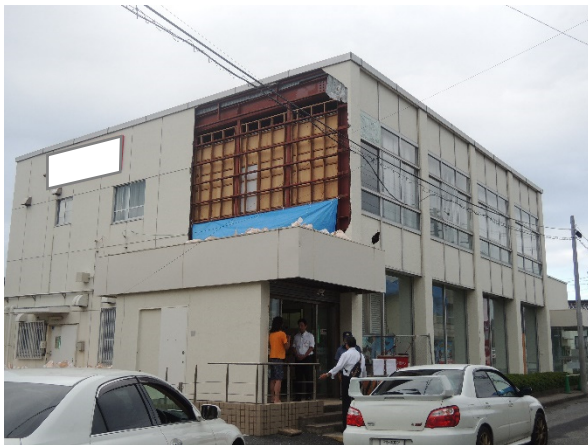
- ・ 鉄骨造2階建ての店舗Cの外壁が脱落しており（写真-8.4.1.7）、屋内の天井仕上げ材の被害も屋外から確認した。
- ・ 店舗Cの付近では、比較的築年数が経っていると思われる店舗併用住宅と駅舎で、多くの屋根瓦の移動を確認した（写真-8.4.1.8～8.4.1.9）。
- ・ 駅舎前の小規模木造建築物に残留変形を確認した（写真-8.4.1.10）。高さ約860mm 建具の水平方向のゆがみ約80mmより、約5度の傾きである。

写真-8.4.1.7 店舗Cの外壁の被害状況

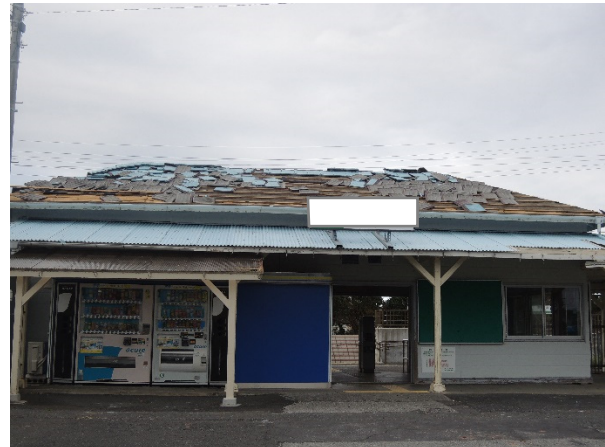
写真-8.4.1.8 駅舎での屋根瓦の被害

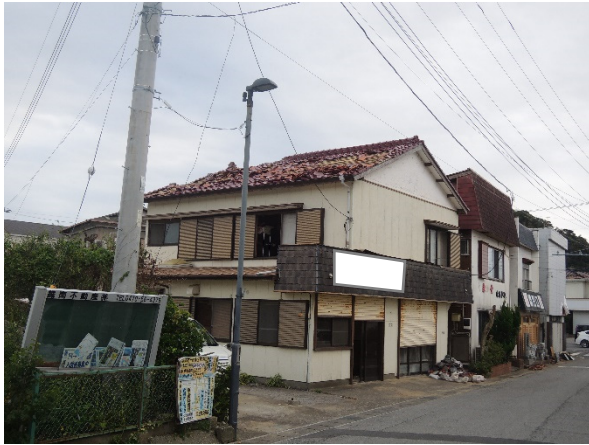
写真-8.4.1.9 店舗併用住宅での
屋根瓦の被害

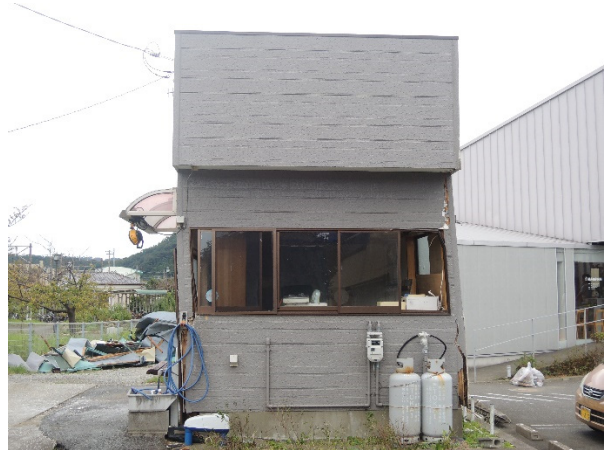
写真-8.4.1.10 小規模木造建築物の
残留変形

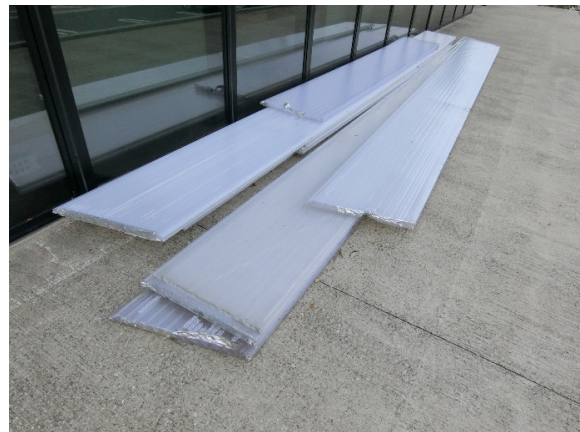
写真-8.4.1.12 脱落した外壁材

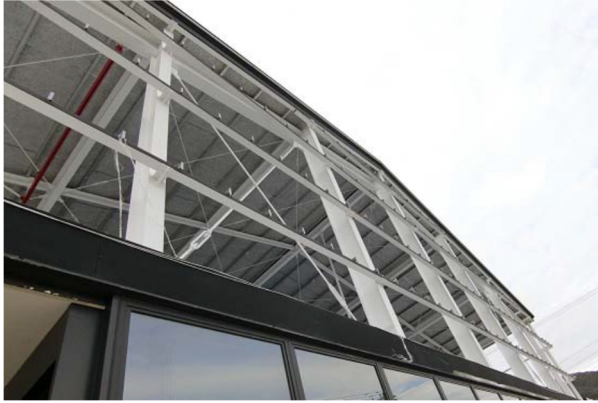
写真-8.4.1.13 外壁材の留め付け部分

- ・ 写真-8.4.1.11 に示す店舗Dは、旧鋸南町立保田小学校の鉄骨造体育館を改装したものである。改装時に取り付けた外壁材（写真-8.4.1.12、樹脂製）は、鋼製の胴縁に取付金具を介して設置した仕組み（写真-8.4.1.13）であり、その多くが脱落していた。外壁材の脱落した割合は桁行面よりも妻面のほうが大きく（写真-8.4.1.14）、雨水が降り注ぐ状況（写真-8.4.1.15）のようであった。

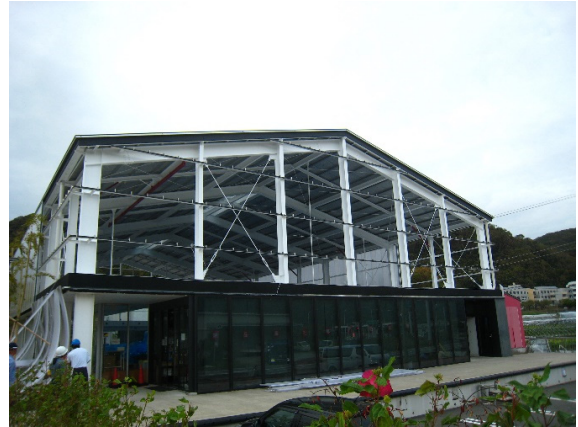
写真-8.4.1.14 全ての外壁材が
飛散した妻面

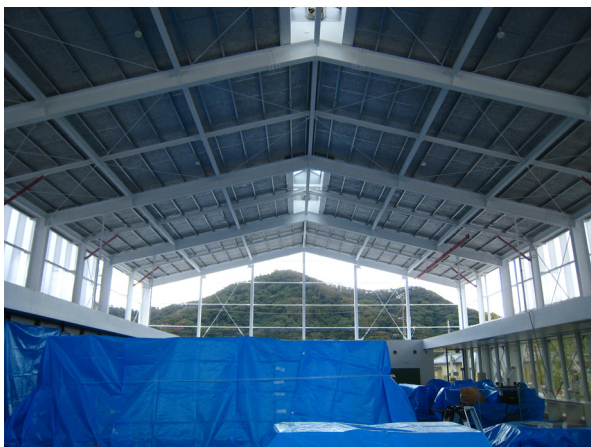
写真-8.4.1.15 店舗Dの内部の様子

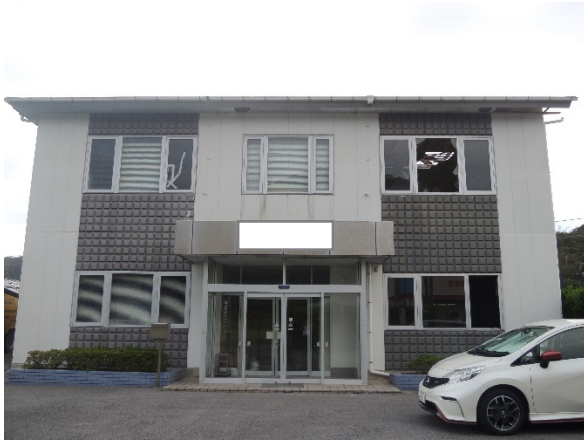
写真-8.4.1.16 事務所 A の外観

- ・ 写真-8.4.1.16 に示す事務所Aは鉄骨造2階建てで、平成2年築とのことである。窓ガラスが破損したほか、屋根の一部の野地板が脱落又は飛散しており、その直下の天井仕上げ材に被害が生じていた（写真-8.4.1.17～8.4.1.18）。
- ・ 階段室の壁材に、内圧が上昇した結果と思われる屋外側に変形した状況を確認した（写真-8.4.1.19）。
- ・ 1階で破損した窓ガラスの破片が屋内のドアに突き刺さって貫通した状況を確認した（写真-8.4.1.20～8.4.1.21）。

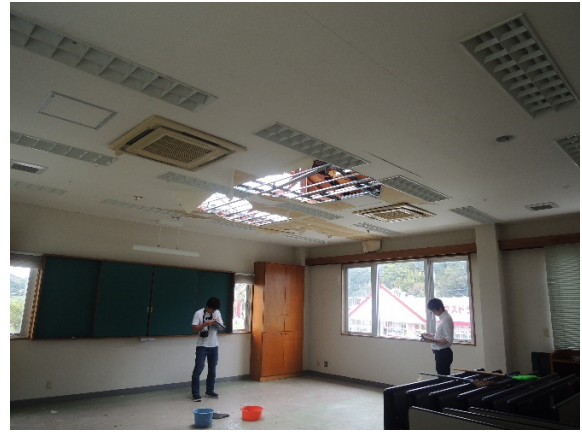
写真-8.4.1.17 2階天井の被害状況

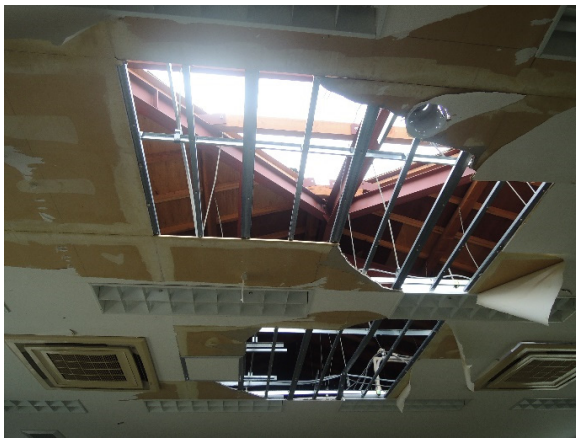
写真-8.4.1.18 2階天井と野地の被害状況

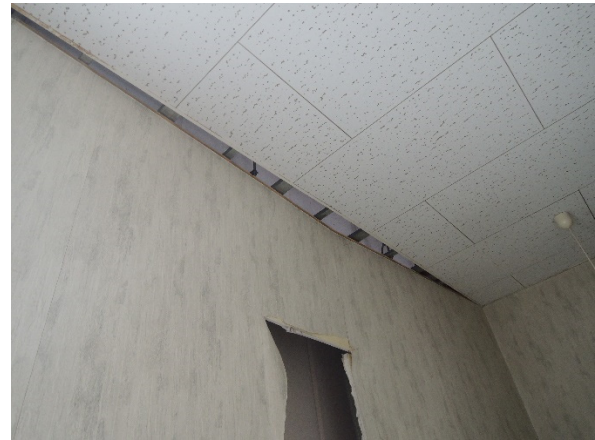
写真-8.4.1.19 階段室の壁材の変形

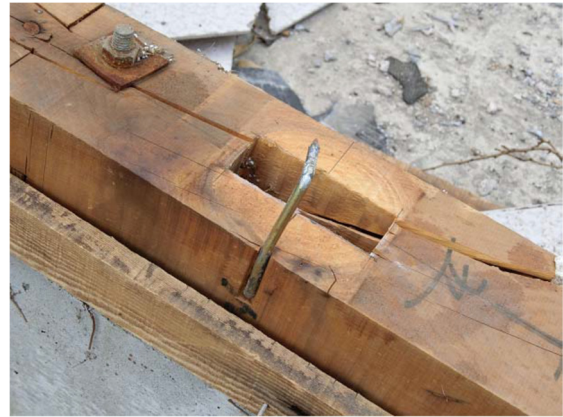
写真-8.4.1.23 木造倉庫のアンカーボルトと柱脚のかすがい

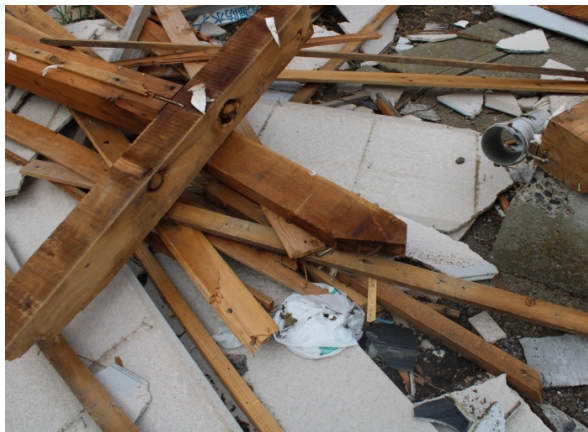
写真-8.4.1.24 木造倉庫に用いられていた筋かい

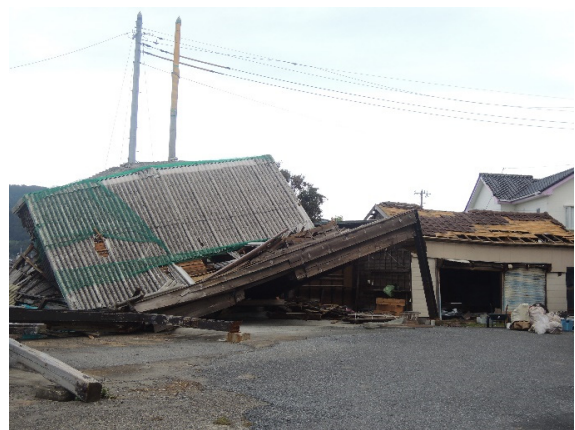
- ・ 倒壊した鉄骨造倉庫（写真-8.4.1.25）は純ラーメン構造であり、破壊した柱脚部のベースプレートとアンカーボルトは腐食していた（写真-8.4.1.26）。

写真-8.4.1.25 鉄骨造倉庫の倒壊

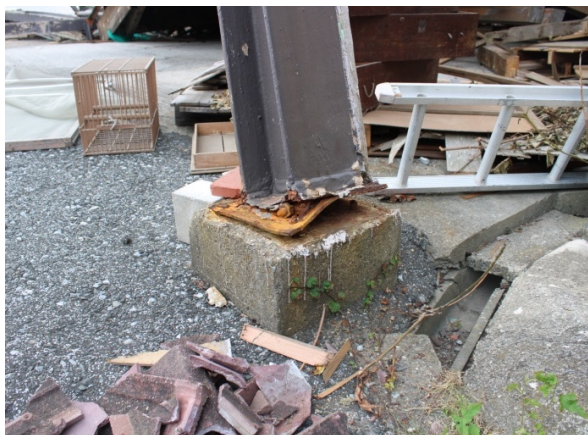
写真-8.4.1.26 鉄骨造倉庫の柱脚部

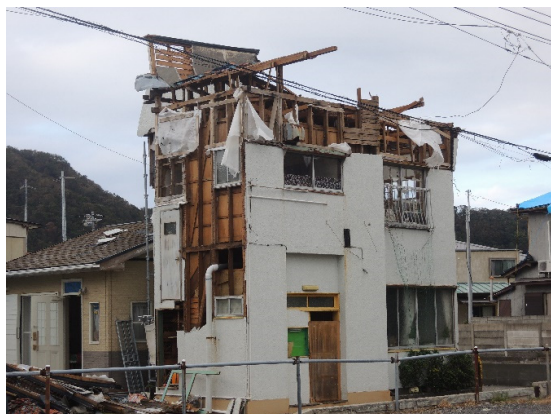
- ・ 写真-8.4.1.27 に示す木造住宅の築年数は不明であるが、外観上、比較的築年数の経ったものと思われる。外壁と小屋組が広い範囲で飛散していた。
- ・ 隣接する住宅のなかには、被害が極めて軽微なものも確認された（写真-8.4.1.28）。

写真-8.4.1.27 木造住宅の被害状況

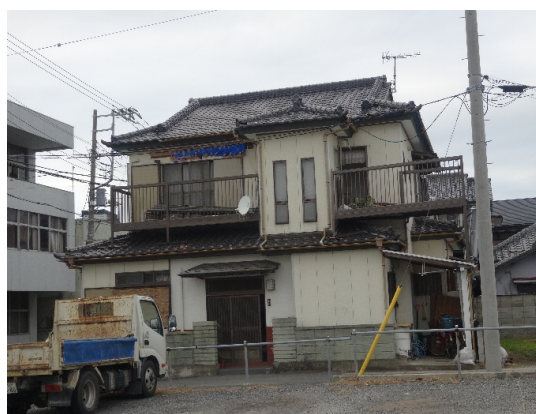
写真-8.4.1.28 隣接する住宅の被害状況

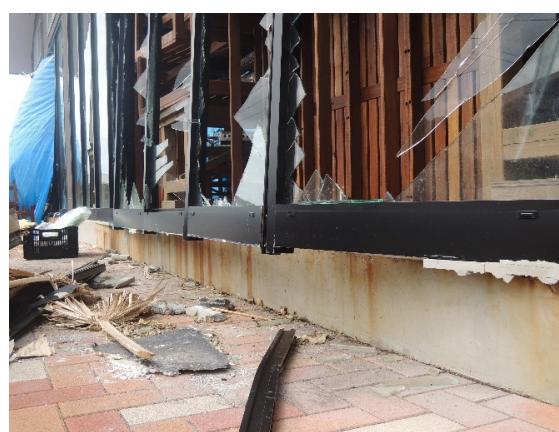
- ・ 店舗 E は鉄骨造平屋建てであり、屋外に面する建具が屋外方向に変形してガラスが破損したほか（写真-8.4.2.1～8.4.2.2）、腰壁が屋外に転倒していた（写真-8.4.2.3）。
- ・ 屋内の天井仕上げ材の一部が損傷していた（写真-8.4.2.4）。

写真-8.4.2.2 屋外に面する建具の損壊(2)

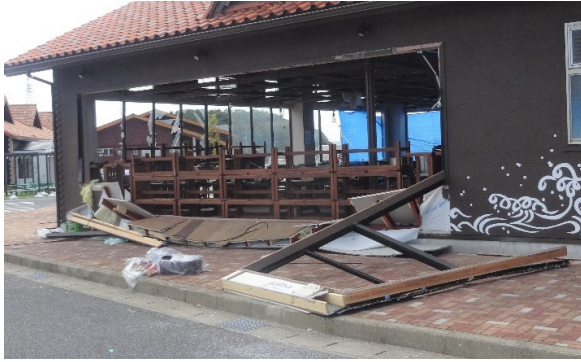
写真-8.4.2.3 屋外に面する建具の損壊と
腰壁の転倒

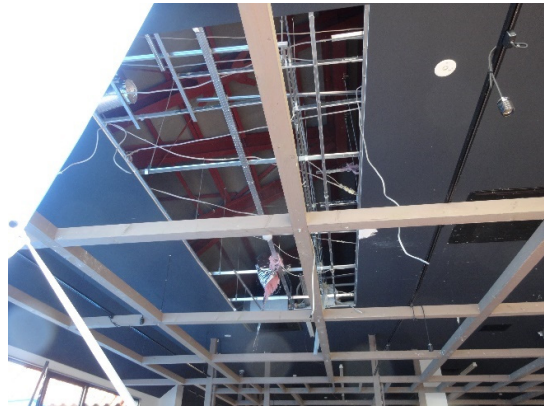
写真-8.4.2.4 屋内の天井仕上げ材の被害

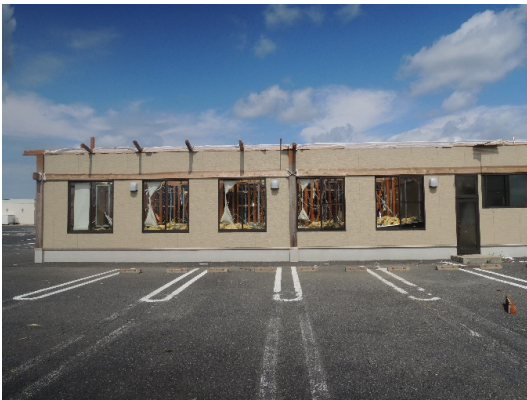
- ・ 木造平屋建ての店舗 F は、上記の店舗 E と同じ商業エリア内に位置している。小屋組が広範囲に飛散し、屋内でも天井が落下する等の著しい被害状況である（写真-8.4.2.5～8.4.2.6）。小屋組は店舗 F の北東側に落下していた（写真-8.4.2.7）。屋根材は鋼板製折板であり、短ほぞ部（ほぞ断面 30mm×30mm×長さ 45mm）を有する小屋束（かすがい打ち、写真-8.4.2.7 中の○印）が引き抜けていた。
- ・ 店舗 F に隣接する電柱が北東方向に折損していた（写真-8.4.2.8）。

写真-8.4.2.5 小屋組が飛散した
店舗 F の外観

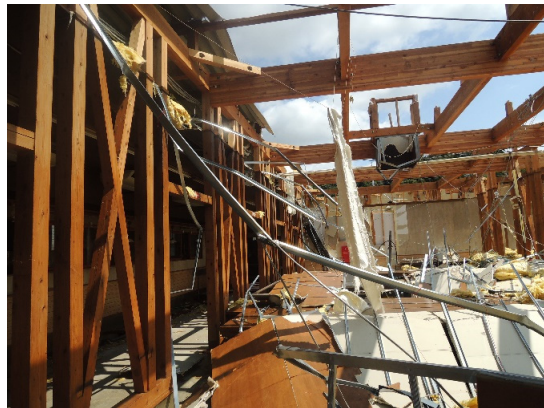
写真-8.4.2.6 店舗 F の屋内の状況

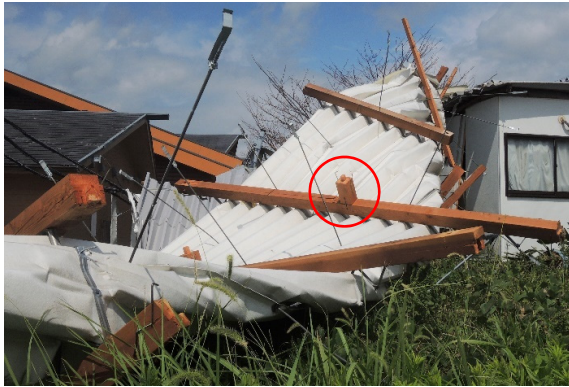
写真-8.4.2.7 飛散した小屋組

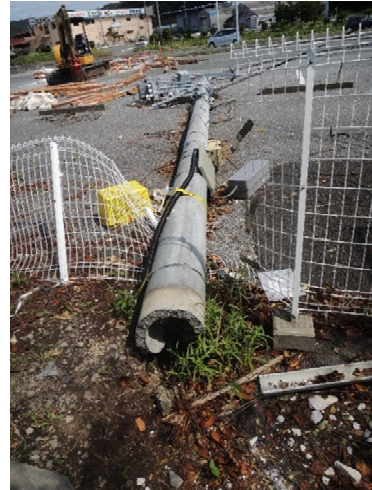
写真-8.4.2.8 電柱の折損

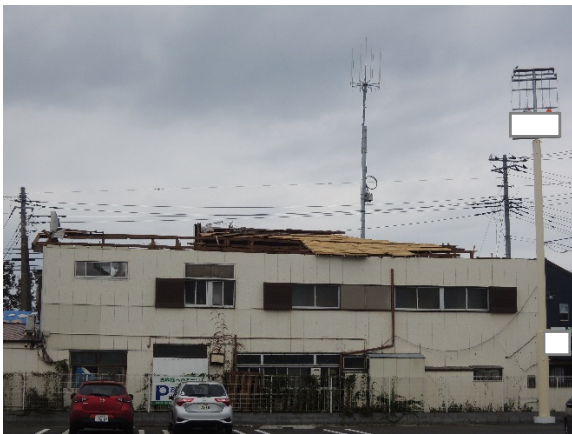
- ・ 木造 2 階建ての店舗 G では、大きな範囲の小屋組が損壊していた（写真-8.4.2.9～8.4.2.10）。
- ・ 店舗 G の付近では、木造住宅の棟瓦の脱落（写真-8.4.2.11）、老朽化した倉庫の倒壊（写真-8.4.2.12）、電柱の折損（写真-8.4.2.13）、自動販売機の転倒（写真-8.4.2.14）を確認した。

写真-8.4.2.9 店舗 G の小屋組の損壊(1)

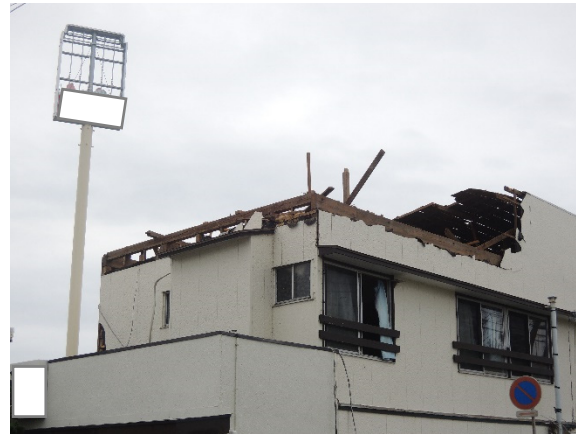
写真-8.4.2.10 店舗 G の小屋組の損壊(2)

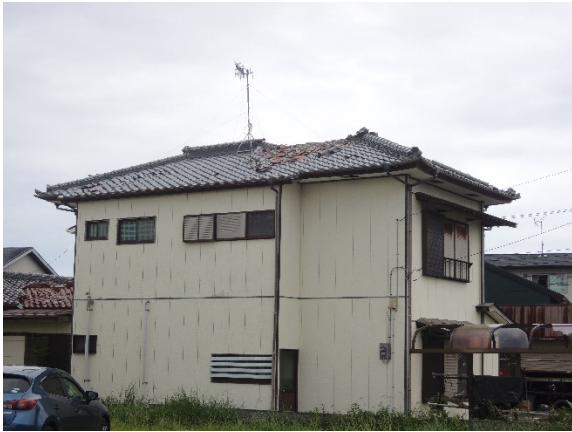
写真-8.4.2.11 木造住宅の棟瓦の脱落

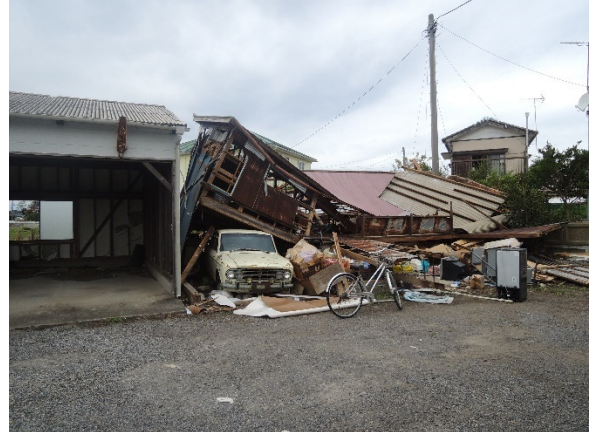
写真-8.4.2.12 老朽化した倉庫の倒壊

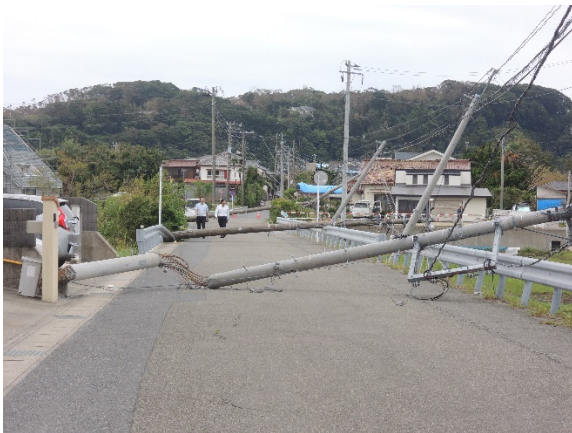
写真-8.4.2.13 電柱の折損

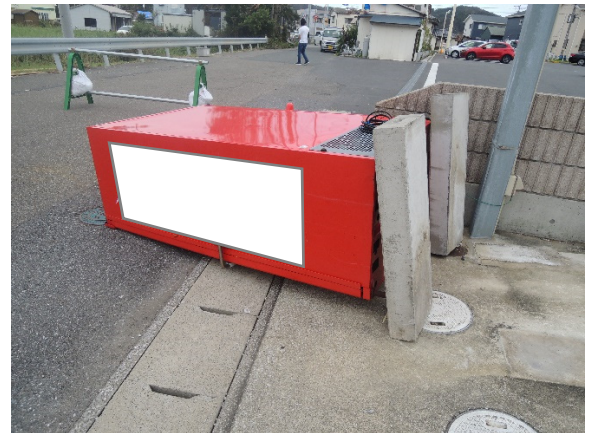
写真-8.4.2.14 自動販売機の転倒

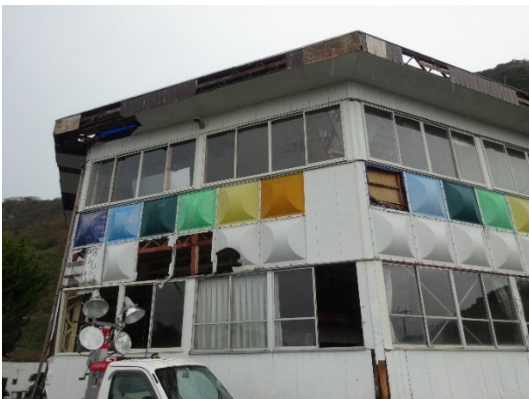
- ・ 写真-8.4.2.15～8.4.2.16 に示す公園施設 A では、海側に面した南面の外壁、窓ガラス及びサッシが破損し、軒天井にも被害が生じていた。また、隅角部に位置する装飾用のパネルが枠ごと飛散していた。
- ・ 公園施設 A の近くにある宿泊施設 A では、天井パネル及び軒天井が破損していた(写真-8.4.2.17～8.4.2.18)。周囲にある樹木の転倒等は確認されていない。

写真-8.4.2.15 公園施設 A の外壁・軒天井の被害状況

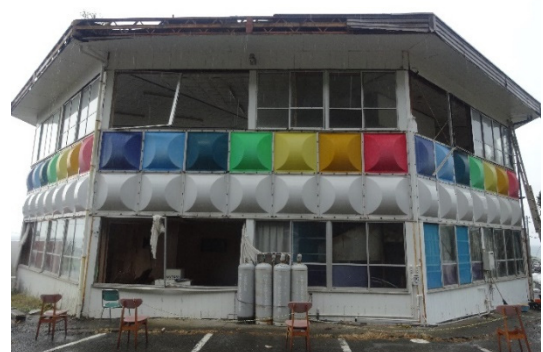
写真-8.4.2.16 公園施設 A のサッシ・窓ガラスの被害状況

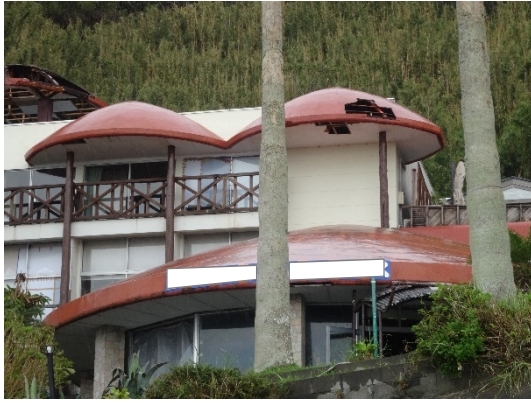
写真-8.4.2.17 宿泊施設 A の屋根・
軒天井の被害状況

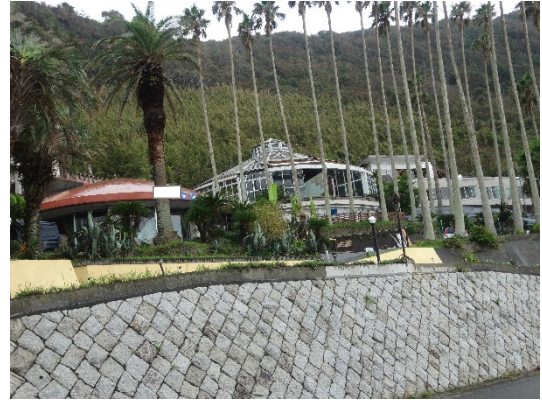
写真-8.4.2.18 宿泊施設 A の屋根・
窓ガラスの被害状況

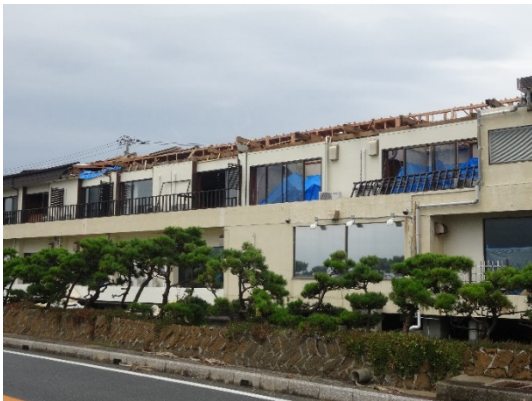
- ・ 宿泊施設 B は海岸に面しており、写真-8.4.2.19 に示すように低層の木造部分については、窓ガラスが破損し屋根が飛散していた。また、ベランダの手すりが倒れていた。サッシが取り外されている部分もあったため、サッシごと破損した部分があったとみられる。また、屋外には客室内部にあったものとみられるソファや備品が散乱していた。
- ・ 3 階建ての RC 造部分(写真-8.4.2.20)では、軒天井が脱落していたが、海岸に面した南面の窓ガラスは破損していなかった。

写真-8.4.2.19 木造部分の屋根とベランダ
の被害状況

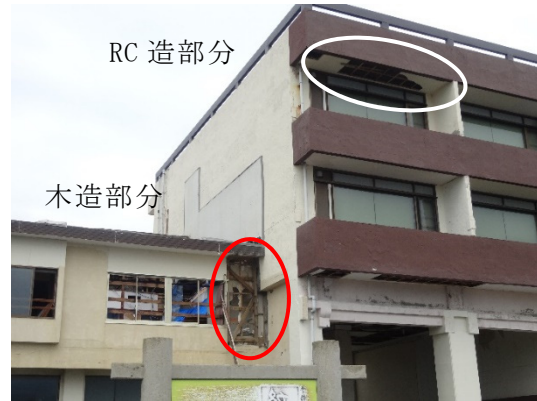
写真-8.4.2.20 外壁と軒天井の被害状況

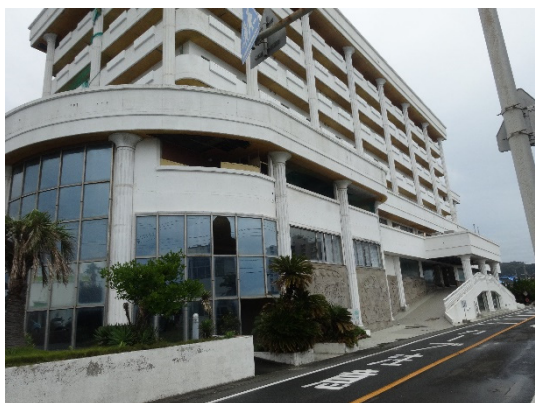
- ・ 宿泊施設 C の海に面した窓ガラスが破損していた(写真-8.4.2.21)。しかし、Google ストリートビューによると被災前から窓ガラスへのひびが入っていたと思われる(写真-8.4.2.22)。また、被災前から軒天井が破損していることも確認できる。
- ・ 写真-8.4.2.23 によると、エントランスの軒天井が風によって広範囲にわたって破損・脱落していることが確認できる。
- ・ 最上階の軒天井は隅角部に近い位置で破損していた。この破損状況は、他の階や場所

写真-8.4.2.21 屋根・軒天井の被害
(被災後)

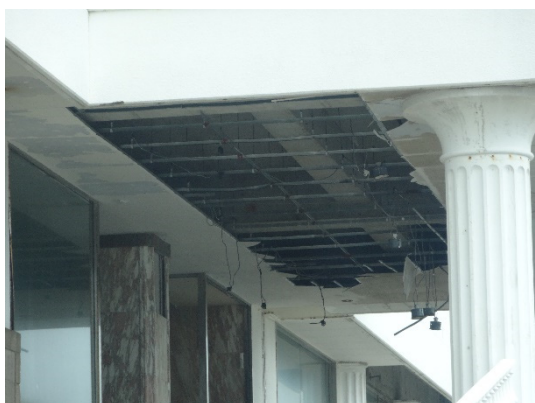
写真-8.4.2.23 エントランスの軒天井の被害

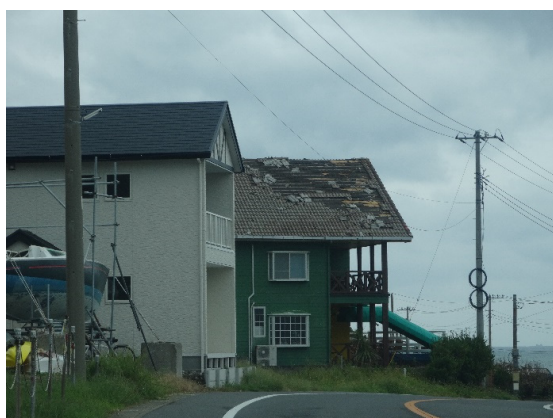
- ・ 宿泊施設Dの南西側に位置する屋根瓦(写真-8.4.2.25)が飛散していた。また、北東側でも瓦の位置ずれや浮きが確認できる(写真-8.4.2.26)。外壁や窓ガラスに目立った被害はなかった。

写真-8.4.2.25 屋根瓦の被害(風上側)

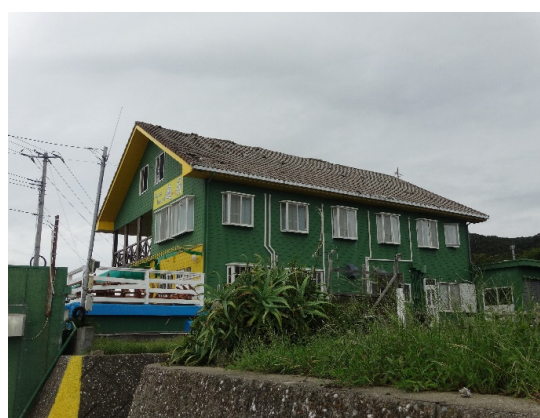
写真-8.4.2.26 屋根瓦の被害(風下側)

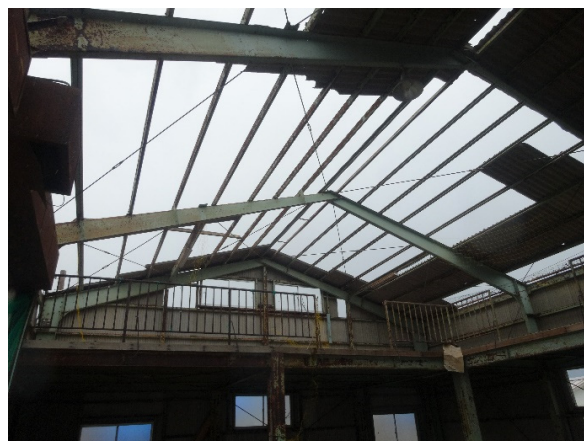
- ・ 写真-8.4.2.27 に示す農協施設 A は鉄骨造平屋建てであり、屋根が飛散していた(写真-8.4.2.28)。南西に位置する開口部付近や建物周囲の外壁等の被害は見られなかった。

写真-8.4.2.28 屋根・窓ガラスの被害

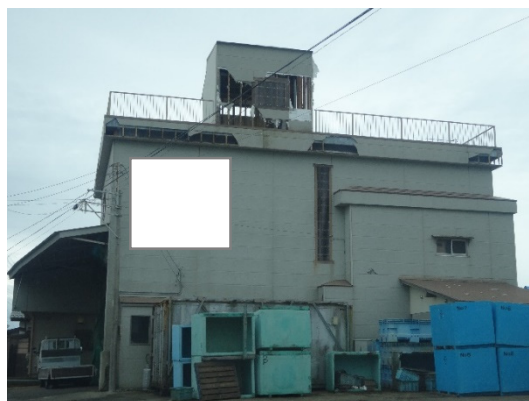
- ・ 塔屋の外壁材が風によって破損していた(写真-8.4.2.29)。

写真-8.4.2.29 塔屋の被害

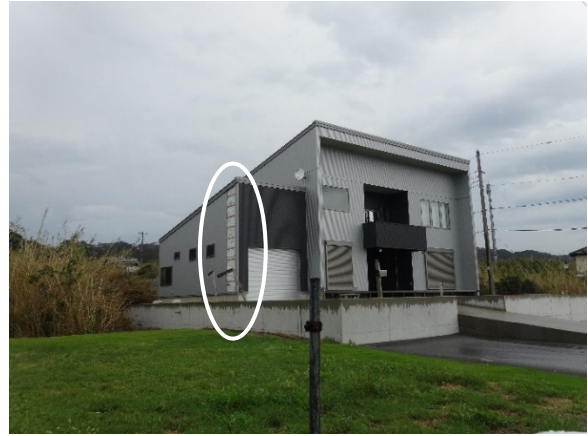
- ・ 類似した形状の2棟の住宅で外壁の被害が見られた(写真-8.4.2.30～8.4.2.31)。これらの住宅は30mほど離れていたが、いずれも海から(南から)の風を受け、局所的に強い負圧が発生する隅角部での外壁材が剥離していた。

写真-8.4.2.31 住宅の隅角部での
被害状況(2)

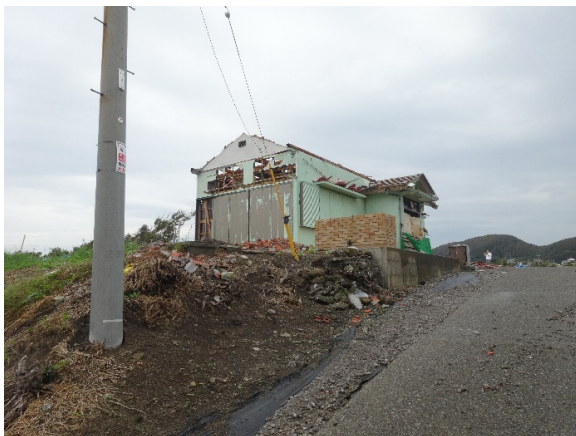
- 住宅の屋根が小屋組ごと飛散し(写真-8.4.2.32)、屋根瓦の飛散も見られた(写真-8.4.2.33)。この住宅は周囲が開けた傾斜地に位置し、近くに他の建築物や工作物がなかったため、他の建築物等への被害はなかった。

写真-8.4.2.32 屋根と外壁の被害

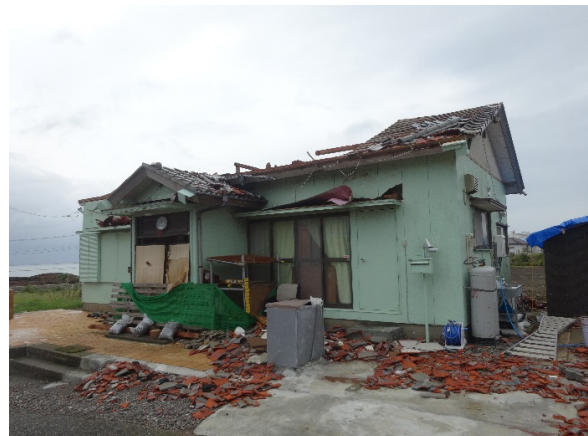
写真-8.4.2.33 屋根の被害状況

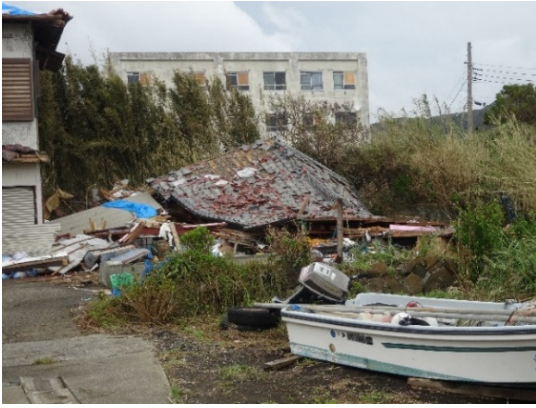
- 倉庫と思われる建築物が倒壊していた(写真-8.4.2.34)。写真-8.4.2.35は被災前の状況である。
- 倒壊した倉庫の隣の住宅(写真-8.4.2.36)は屋根瓦の飛散、シャッターの破損等の被害を受けていた。

写真-8.4.2.34 倒壊した倉庫(被災後)

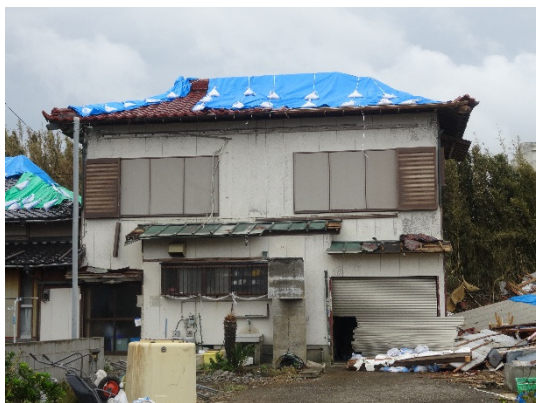
写真-8.4.2.36 倒壊した倉庫の隣の住宅

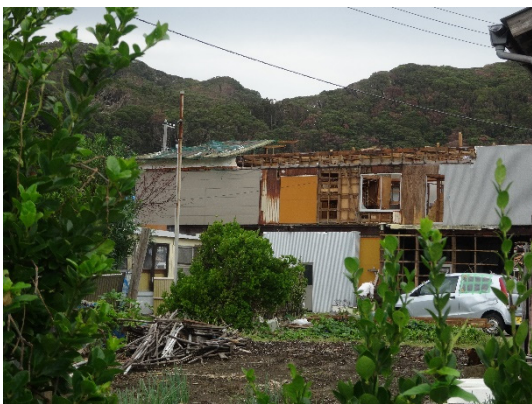
- ・ 木造住宅で屋根の飛散や上部構造の倒壊が見られた(写真-8.4.2.37～8.4.2.38)。これらの住宅は空き家と見られる。
- ・ 写真-8.4.2.39の住宅は小屋組の飛散だけでなく、外壁材の脱落等の被害が見られた。
- ・ 軽量鉄骨造の車庫に、屋根の飛散と柱の倒壊が発生していた(写真-8.4.2.40)。

写真-8.4.2.37 木造住宅の屋根と外壁の被害

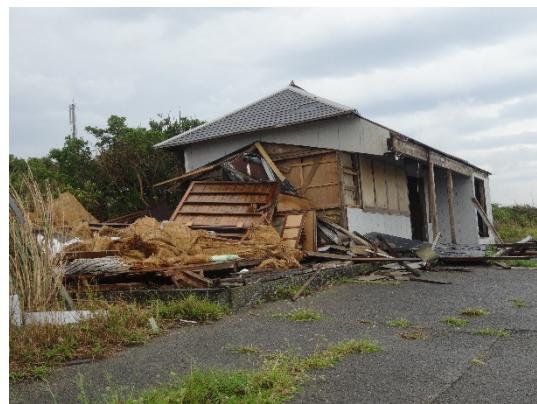
写真-8.4.2.38 木造住宅の上部構造の倒壊

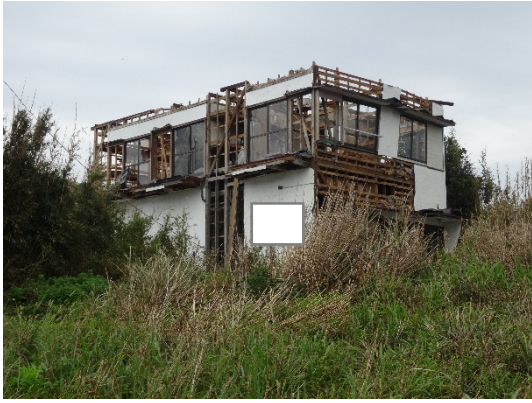
写真-8.4.2.39 木造住宅の屋根の飛散と外壁の被害

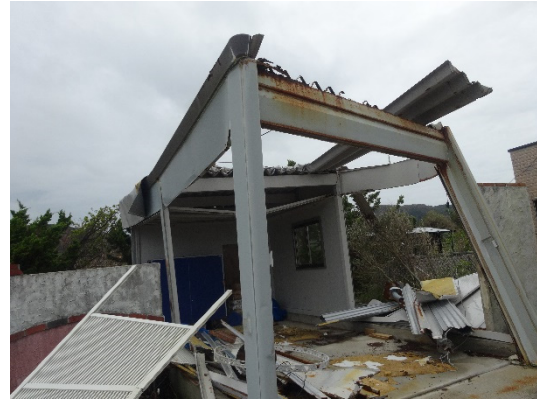
写真-8.4.2.40 軽量鉄骨造車庫の屋根の飛散と柱の倒壊

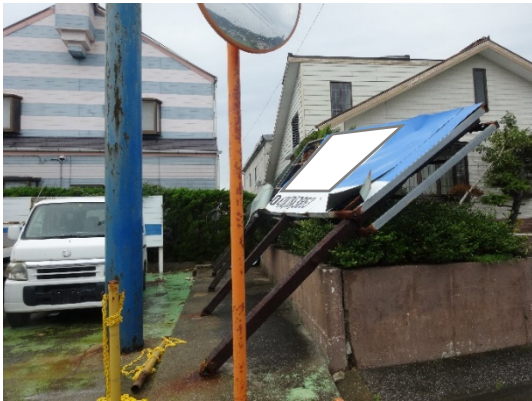
- ・ 住宅地での看板が倒れていた。写真-8.4.2.41 では柱脚部がさびており、折れるように倒れていた。
- ・ 写真-8.4.2.42 の看板は、写真を見る限り柱脚部は健全であるが、根元から倒れていたようである。

写真-8.4.2.41 看板の転倒(1)

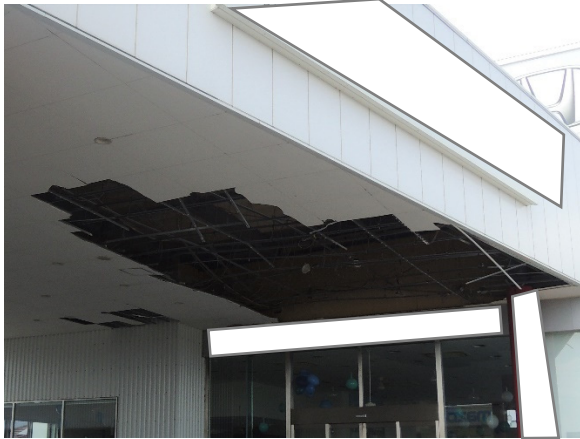
- ・ 店舗 H は鉄骨造であり、エントランス直上にある軒天井の仕上げ材が、広い範囲で脱落していた（写真-8.4.3.1～8.4.3.2）。

写真-8.4.3.1 店舗Hの軒天井の被害

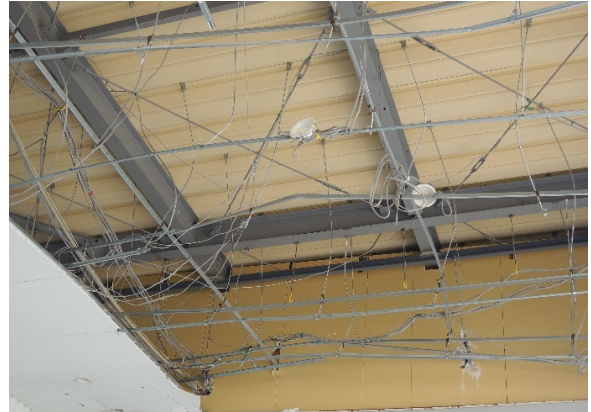
写真-8.4.3.2 軒天井の鋼製下地材の状況

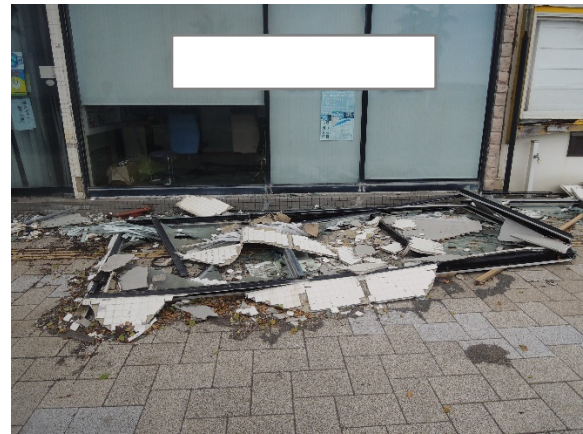
写真-8.4.3.4 建具の脱落

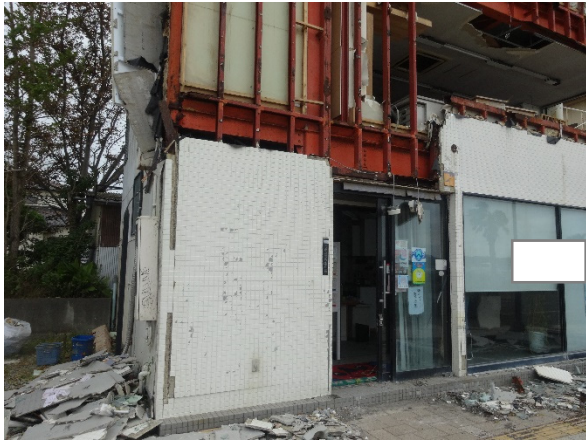
写真-8.4.3.5 外壁の脱落

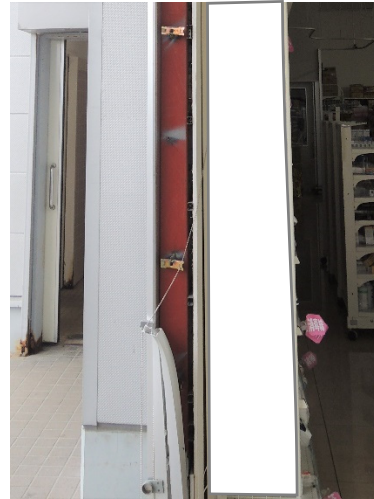
- ・ 鉄骨造平屋建ての店舗 J では、屋外に面する建具の脱落被害が発生し、被害調査時には応急復旧の施工準備中であった（写真-8.4.3.9）。建具製品は約2か月入荷待ちの状況とのことである。
- ・ 建具は鋼製支持部材（縦枠材）と約400mm間隔で接合されていた（写真-8.4.3.10）。接合部の損傷状況としては、金具からの外れ（写真-8.4.3.11）、鉄筋－金具間の溶接部破損（写真-8.4.3.12）、鉄筋－鋼製支持部材間の溶接部破損（写真-8.4.3.13）を確認した。
- ・ 軒天井の隅角部に仕上げ材の損傷を確認した（写真-8.4.3.14）。

写真-8.4.3.10 建具が接合されていた鋼製支持部材

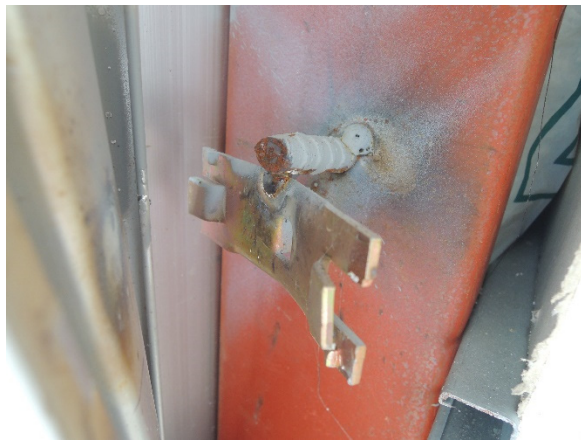
写真-8.4.3.11 建具と鋼製支持部材との接合部(1)

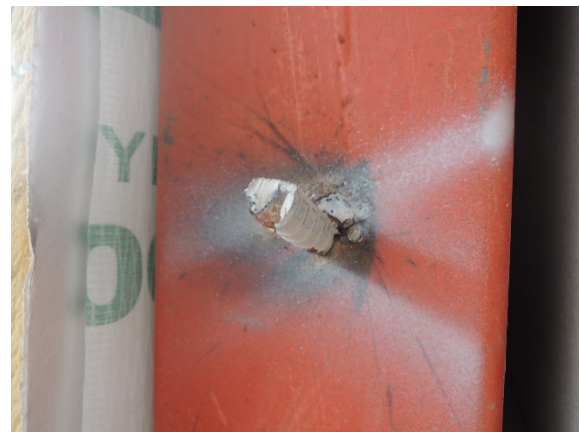
写真-8.4.3.12 建具と鋼製支持部材との接合部(2)

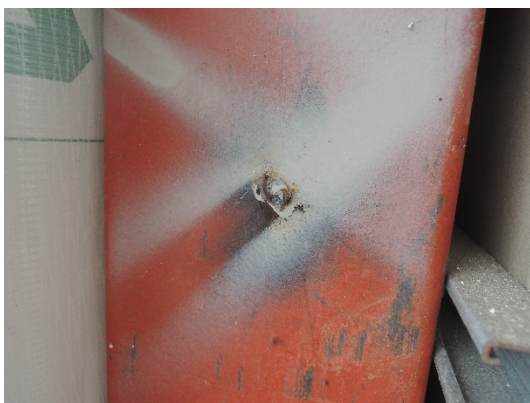
写真-8.4.3.13 建具と鋼製支持部材との接合部(3)

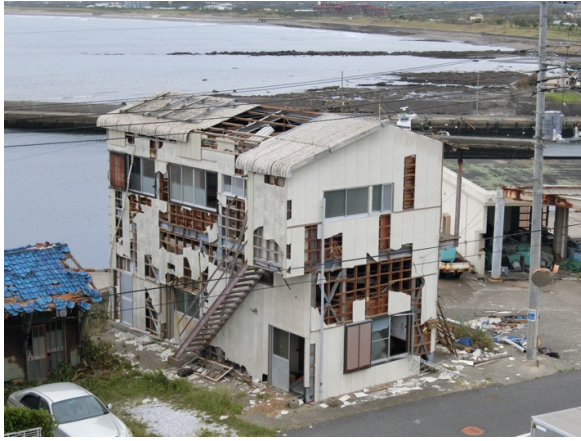
- ・ 海に面した漁港施設 A の屋根ふき材や外壁材が飛散していた (写真-8.4.3.15) が、近

写真-8.4.3.15 漁港施設 A の外観

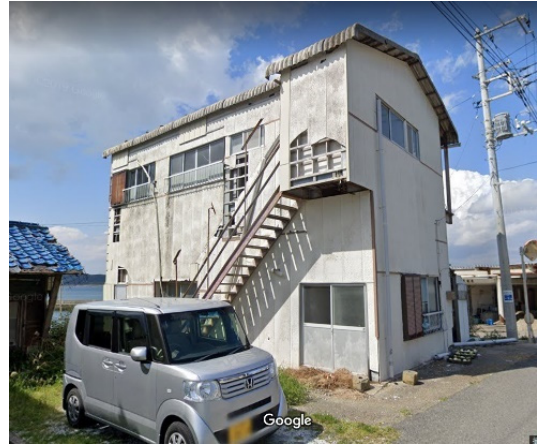
隣住民によれば、既に何年か使っておらず、Google ストリートビューによれば外壁材の一部は台風前に脱落していた（写真-8.4.3.16）。なお、調査時には同じ敷地内にある建屋の金属折板屋根が無かった（写真-8.4.3.17）が、Google ストリートビューによれば、台風前から無かったようである（写真-8.4.3.18）。

写真-8.4.3.16 漁港施設 A の被災前の状況*

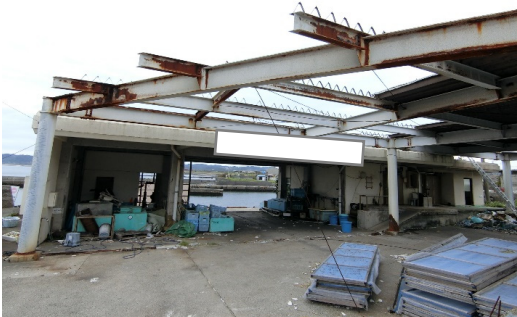
写真-8.4.3.17 漁港施設 A と同じ敷地内にある建屋

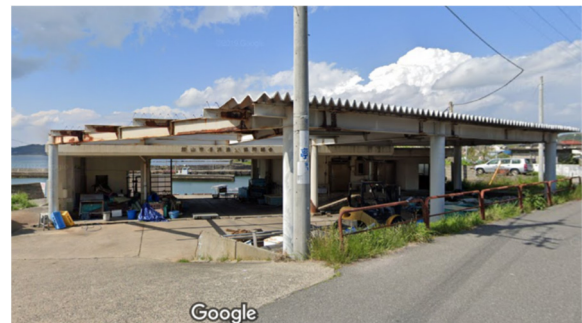
写真-8.4.3.18 建屋の被災前の状況*

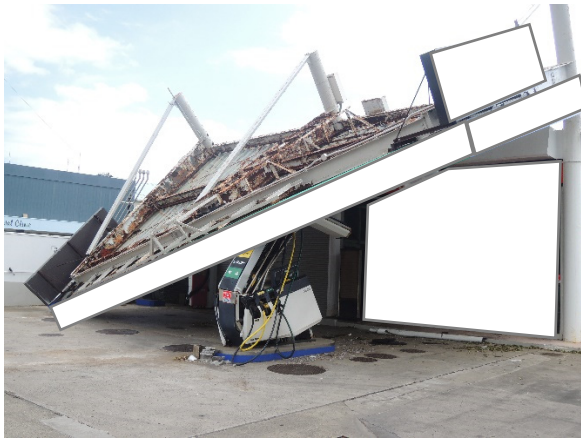
- ・ 片持ち梁構造のキャノピーを支持する 3 本の柱が折損し、キャノピー全体が落下していた（写真-8.4.3.19～8.4.3.21）。
- ・ キャノピー上面はさびが進行している状況である（写真-8.4.3.22）。

写真-8.4.3.19 キヤノピーの落下

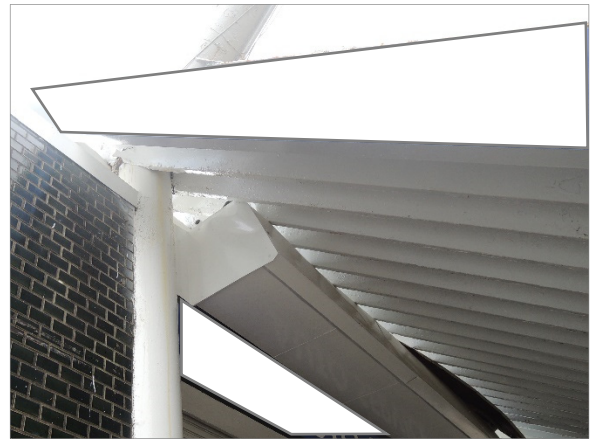
写真-8.4.3.20 キヤノピーを支持する
柱の折損(1)

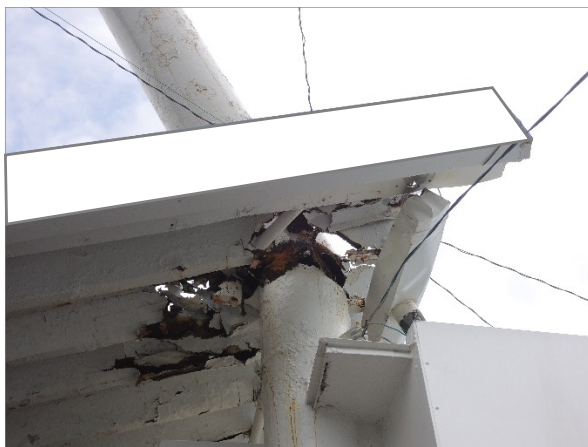
写真-8.4.3.21 キヤノピーを支持する
柱の折損(2)

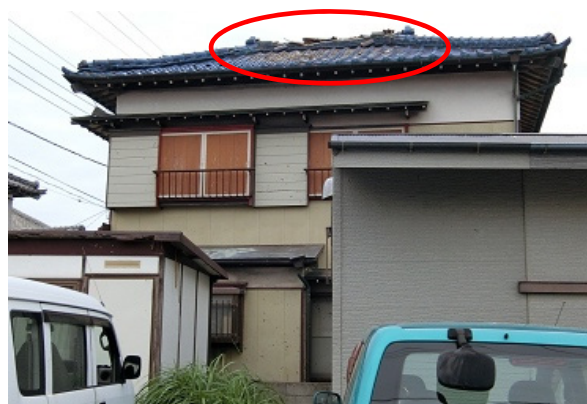
写真-8.4.3.30 棟瓦のみが落下した例

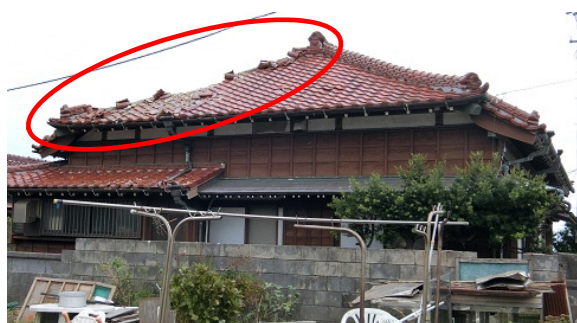
写真-8.4.3.31 寄棟における隅棟部の瓦の落下

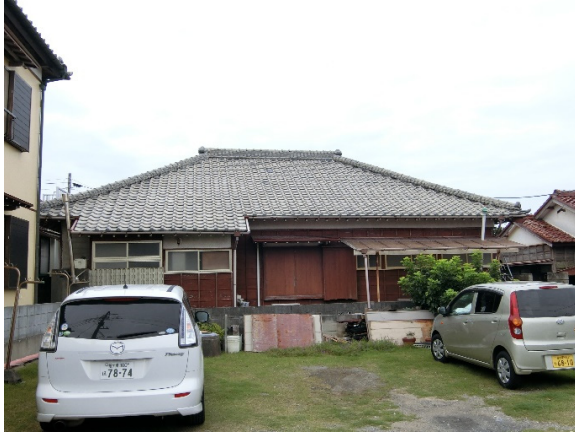
写真-8.4.3.33 無被害に見える瓦屋根(1)

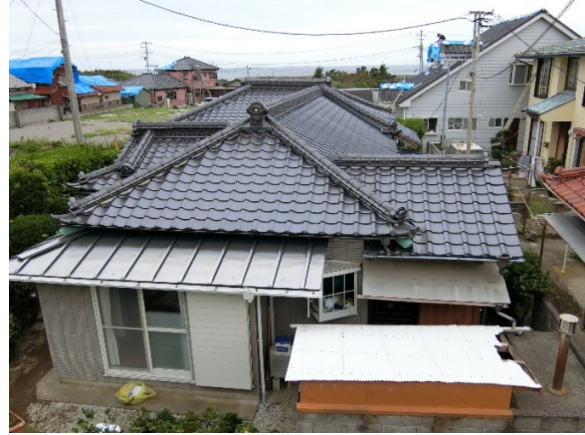
写真-8.4.3.34 無被害に見える瓦屋根(2)

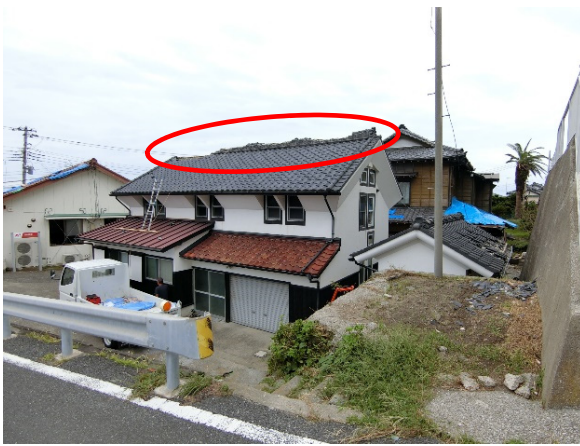
写真-8.4.3.35 最近改修したとみられる
瓦屋根の棟瓦の脱落

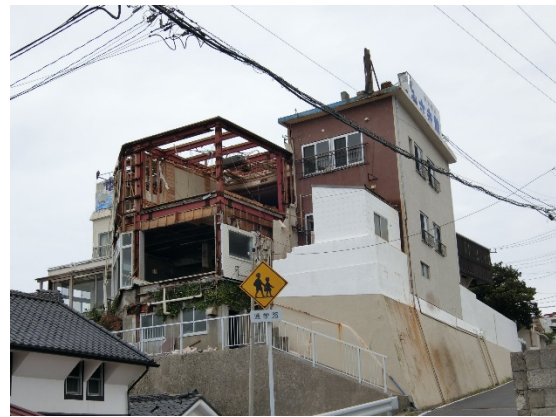
写真-8.4.3.40 宿泊施設 F の外壁の
脱落状況

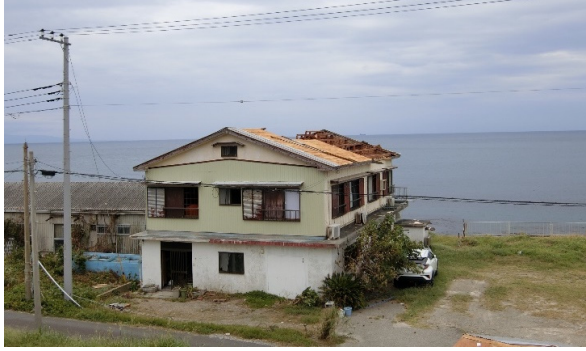
- ・ 写真-8.4.3.41 に示す海岸沿いの木造住宅は総 2 階建てであり、屋根の大部分が飛散し、一部の小屋組も損傷していた（写真-8.4.3.42）。この住宅については、最近空き家になっていたとの情報が寄せられた。

写真-8.4.3.41 屋根が飛散した
海沿いの木造住宅

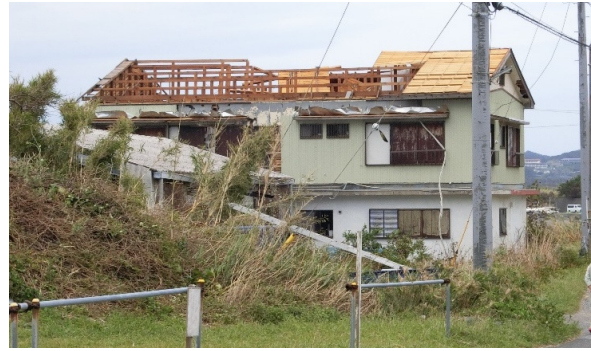
写真-8.4.3.42 小屋組の損傷状況

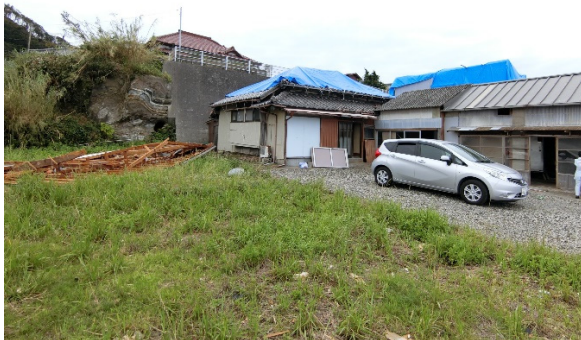
- ・ 2階部分のうち、屋根が北西へ吹き飛び（写真-8.4.3.43の中央左側の平屋建て住宅の裏から、平屋建て住宅の前面へ屋根部分が吹き飛んでいる）、壁が南西へ脱落（写真-8.4.3.44）した2階建て木造住宅が確認された。

写真-8.4.3.43 北西へ吹き飛んだ
木造住宅の屋根

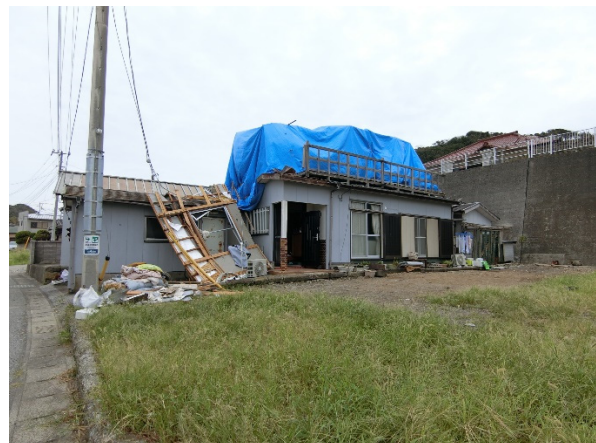
写真-8.4.3.44 南西へ壁が脱落した
2階建て木造住宅

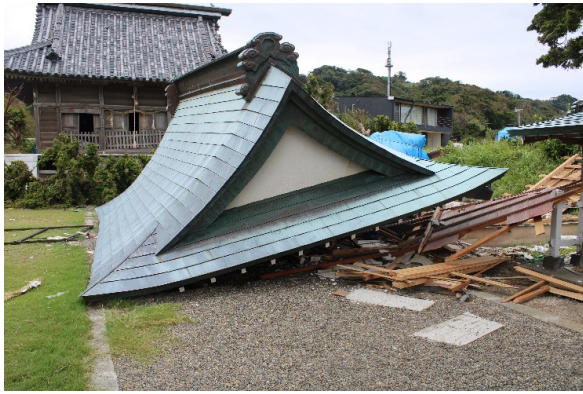
- ・ 寺社建築における倉庫の倒壊（写真-8.4.3.48）及び社殿の残留変形（写真-8.4.3.49、目視で 1/30rad 程度）が確認されたが、いずれも北向きに生じていた。

写真-8.4.3.48 倉庫の倒壊

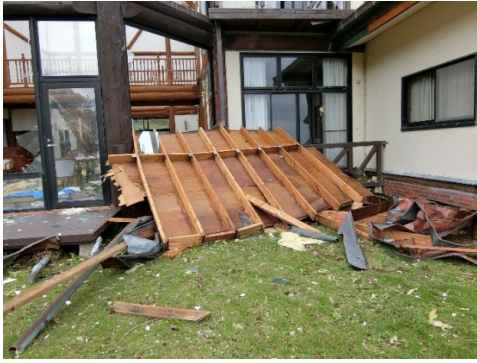
写真-8.4.3.52 脱落した屋根

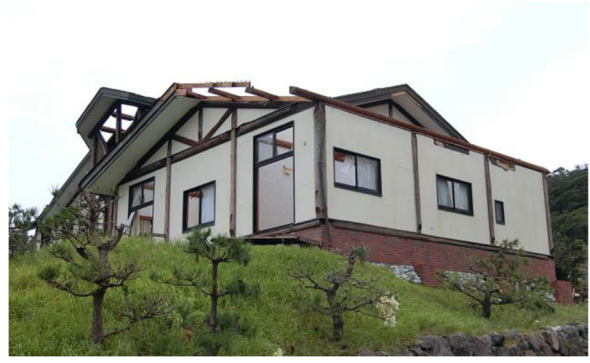
写真-8.4.3.53 連続する宿泊室部分の屋根の飛散

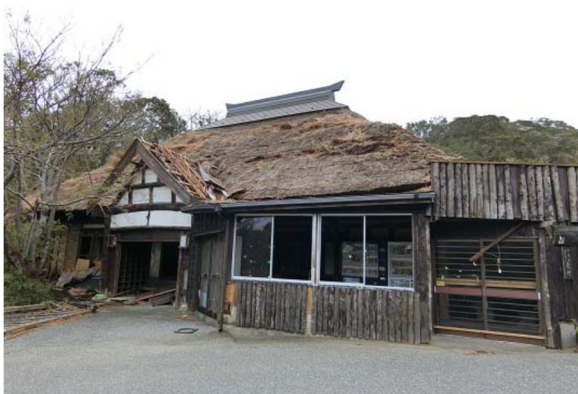
- ・ 茅葺き屋根の古民家風木造住宅（写真-8.4.3.54）は、前述の宿泊施設 G の東側約 50m に位置している。開口部の建具が吹き飛び、外壁の仕上げ材や塗り土の一部がはがれる（写真-8.4.3.55）等の被害が生じていたが、屋根の茅葺きは多少の損傷があるものの吹き飛ばす等の被害は確認できなかった。
- ・ 一方、古民家の東側に隣接する木造平屋建ての宿泊施設 H（写真-8.4.3.56）は、屋根の飛散等の甚大な被害を受けていた（写真-8.4.3.57）。

写真-8.4.3.54 茅葺き屋根の古民家の外観

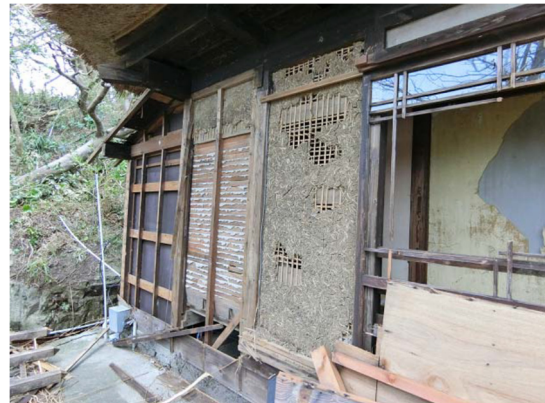
写真-8.4.3.55 写真-8.4.3.54 の住宅の外壁の被害

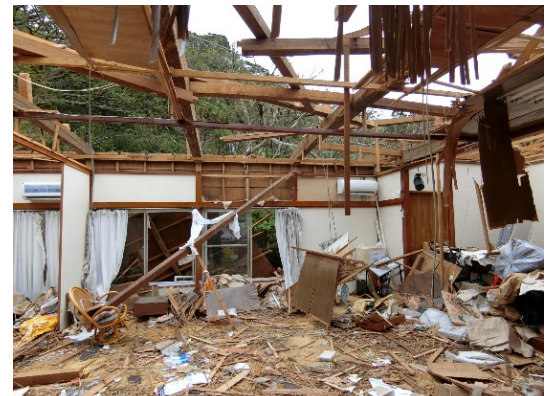
写真-8.4.3.57 宿泊施設 H の屋根の飛散
