8. 建築物等の被害

8.1 はじめに

国土交通省国土技術政策総合研究所 建築研究部構造基準研究室及び評価システム研究室並びに国立研究開発法人建築研究所 構造研究グループ及び材料研究グループは、台風第15号及び台風第19号に伴う強風による建築物やゴルフ練習場等の被害、台風第19号の接近に伴い発生した竜巻による建築物等の被害を対象に、現地調査を実施した。調査の概要は下記のとおりである。なお、9月10日と10月17日に実施したゴルフ練習場の被害状況の調査は、国土交通省住宅局の要請を受けて行ったものである。

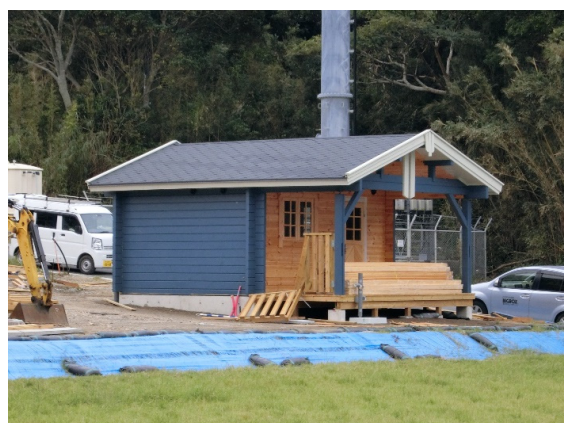
写真-8.4.3.59 被害が軽微であった
ログハウス

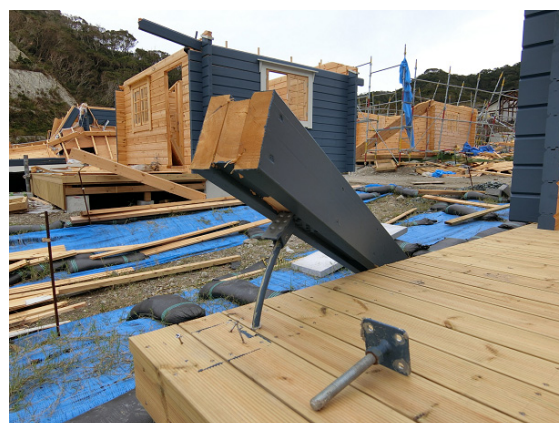
写真-8.4.3.60 オーバーハングの屋根を
支える柱の脚部

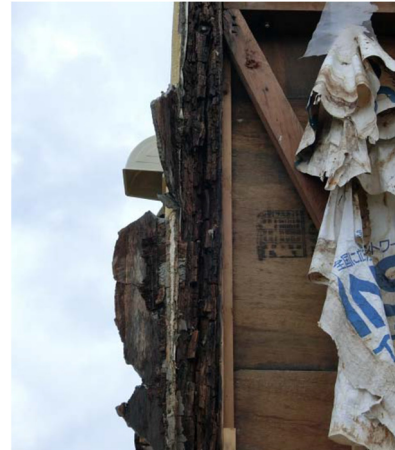
- ・ 写真-8.4.3.61 に示す 2 棟の木造住宅は構造的にはほぼ同一の仕様と思われ、ほぼ同程度の風圧力を受けたものと考えられる。
- ・ 海岸から見て右側の住宅（黄色の外壁）には一部の構造躯体に腐朽（写真-8.4.3.62）が確認され、屋根と外壁の一部が飛散した（写真-8.4.3.63）。
- ・ 一方、左側の住宅（橙色の外壁）は屋根が飛散した上、外壁の一部が飛散していた（写真-8.4.3.64）。左側の住宅は右側の住宅より著しい腐朽と蟻害（写真-8.4.3.65）が発生しており、これが被害を拡大させた可能性がある。なお、蟻害を受けた部材（写真-8.4.3.66）を確認すると腐朽した部分ではない箇所に蟻害が生じていたため、イエシロ

写真-8.4.3.62 写真-8.4.3.61 右側の躯体の生物劣化

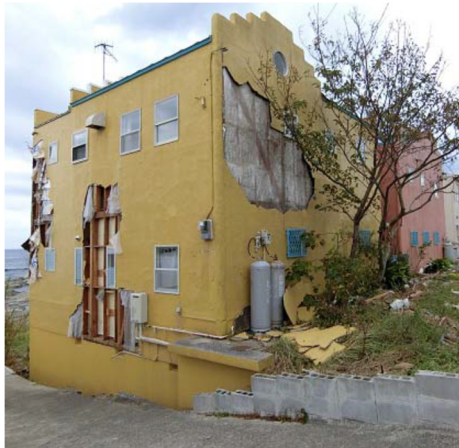
写真-8.4.3.63 写真-8.4.3.61 右側の住宅の被害状況

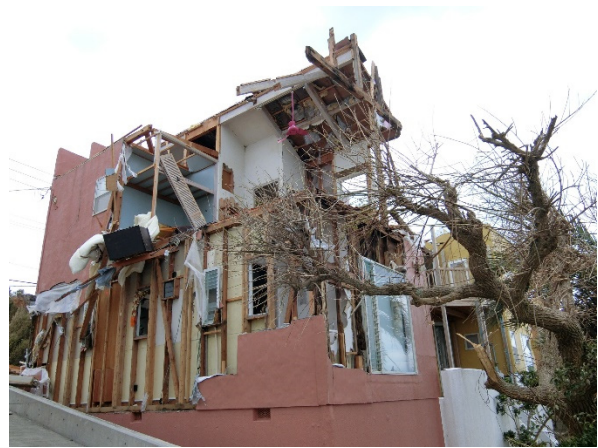
写真-8.4.3.64 写真-8.4.3.61 左側の住宅の外壁の崩落

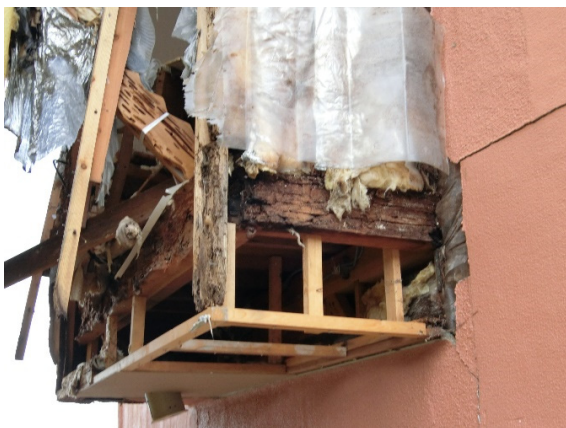
アリによる食害を受けたものと考えられる。

写真-8.4.3.65 躯体に生じた著しい腐朽・蟻害

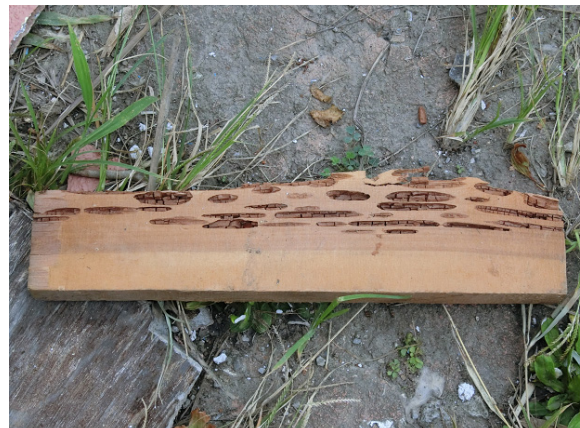
写真-8.4.3.66 写真-8.4.3.61 左側の住宅の蟻害を受けた部材

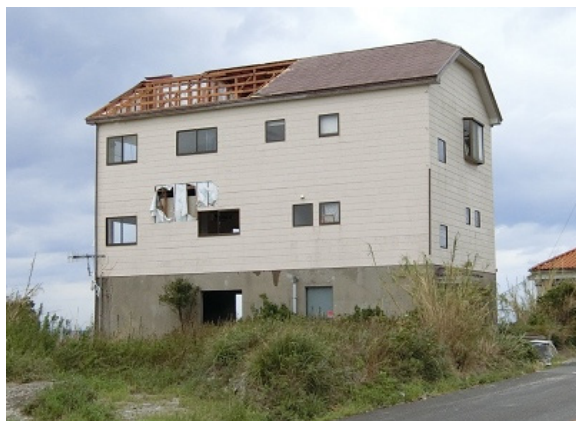
- ・ 海岸沿いに建ち、1 階を RC 造、2～3 階を木造とした混構造の住宅は、屋根が飛散し（写真-8.4.3.67）、海側の窓ガラスは割れ、一部の外壁材が外れ、アルミ製の後付けバルコニーが脱落していた（写真-8.4.3.68）。

写真-8.4.3.67 屋根が飛散した海岸沿いの混構造 3 階建て住宅

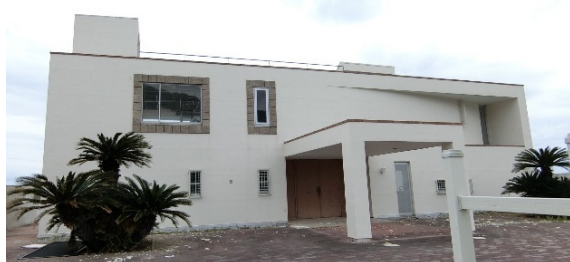
- ・ 海岸沿いに建つ鉄骨造の建築物は、道路側から見ると一見無被害のように見えた（写真-8.4.3.69）が、窓越しに内部を見ると天井が脱落（写真-8.4.3.70）しており、海岸側から見ると窓ガラスが破損し（写真-8.4.3.71）、内部に風が吹き込んだことが分かる。また、塔屋の外壁材が一部脱落している（写真-8.4.3.71）。

写真-8.4.3.69 無被害のように見える鉄骨造建築物

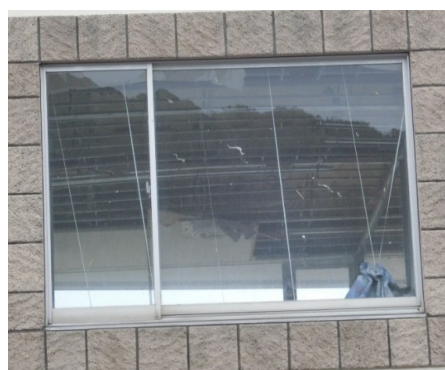
写真-8.4.3.70 窓越しに見える天井仕上げ材の脱落

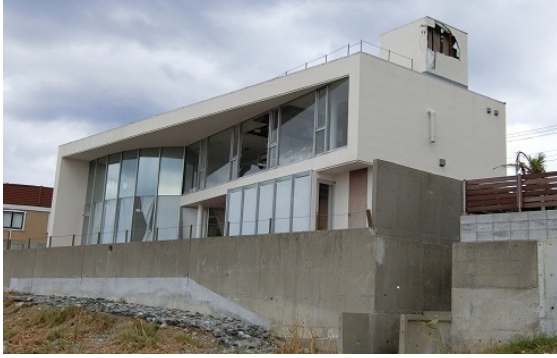
写真-8.4.3.71 海岸側の窓ガラスの破損

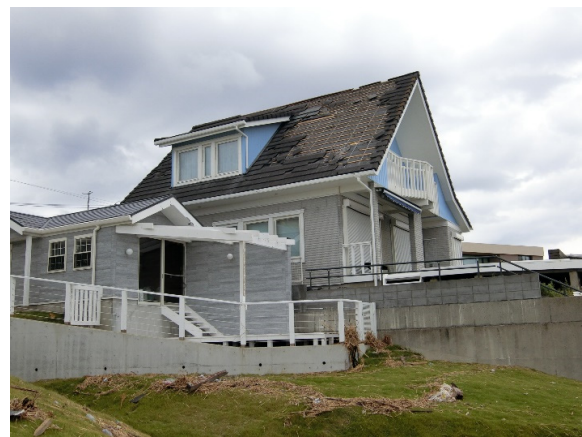
- ・ 海岸沿いに数棟の比較的新しい木造による季節住宅（1棟の常時居住住宅を含む）が建っており、このうち屋根が飛散しているもの（写真-8.4.3.72）や屋根ふき材が脱落しているもの（写真-8.4.3.73）があった。写真-8.4.3.72の屋根の飛散は切妻の片側のみであるが、この東に隣接する写真-8.4.3.73の住宅は切妻の両面の屋根ふき材が脱落していた。写真-8.4.3.72の住宅は2階の開口部の窓ガラスが破損しており、写真-8.4.3.45の事例と同様に、屋根の裏面に風圧（内圧）が作用したと考えられる。
- ・ 一方、写真-8.4.3.72の西に隣接する住宅（写真-8.4.3.74）は、1階の掃き出し窓が割れたものの屋根は飛ばされなかった。1階の掃き出し開口は雨戸を閉めていたが、風圧力により雨戸が変形し窓ガラスが破損した（写真-8.4.3.75）とのことである。

写真-8.4.3.73 屋根ふき材の脱落

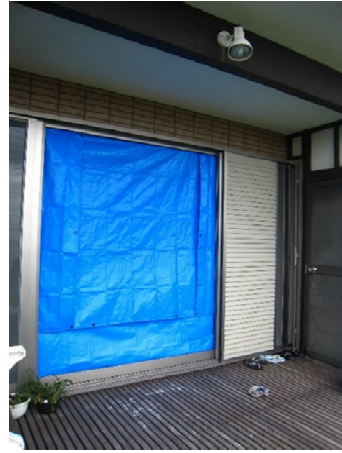
写真-8.4.3.75 写真-8.4.3.74 の1階の
掃き出し開口

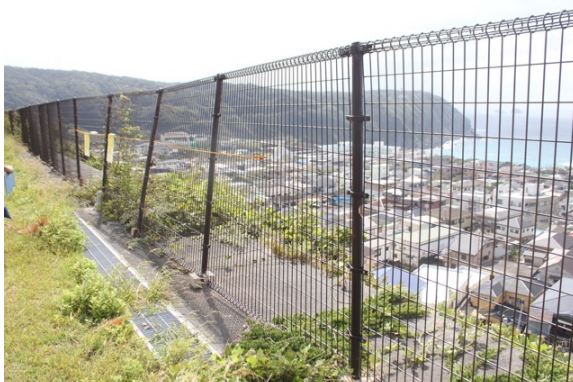
- 図-8.5.3 に示す高台から西の方角をみた市街地の様子を写真-8.5.1.4～8.5.1.6 に示す。ブルーシートで覆われた屋根や緑色の防水シートで覆われた屋根が点在していることがわかる。高台のフェンスやベンチも写真-8.5.1.7～8.5.1.8 のように破損していた。

写真-8.5.1.7 フェンスの被害

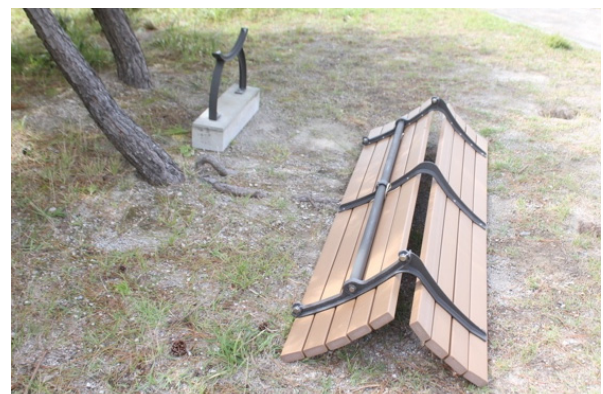
写真-8.5.1.8 ベンチの被害

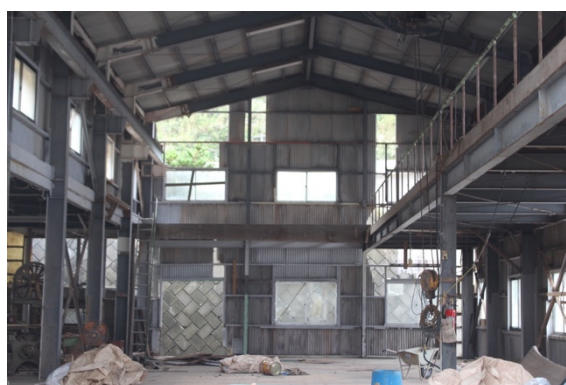
- ・ 北側に間口を有する鉄骨造の元造船所 A では、窓ガラスの破損、外壁材の破損等が見られた（写真-8.5.1.9）。
- ・ 西側に間口を有する木造の元造船所 B では、扉、屋根、外壁の破損が見られた（写真-8.5.1.10～8.5.1.12）。FRP を複合した横架材も見られ（写真-8.5.1.13）、横架材に釘でとめつけられた垂木や合板が破損していた（写真-8.5.1.14）。
- ・ 北東側に間口を有する鉄骨造の元造船所 C で現在倉庫として使用されている建築物では、屋根材として FRP 複合面材が使用されていた。また、破損した屋根材（写真-8.5.1.15）が飛散していることが確認された（写真-8.5.1.16）。

写真-8.5.1.9 鉄骨造の元造船所 A の被害（内部）

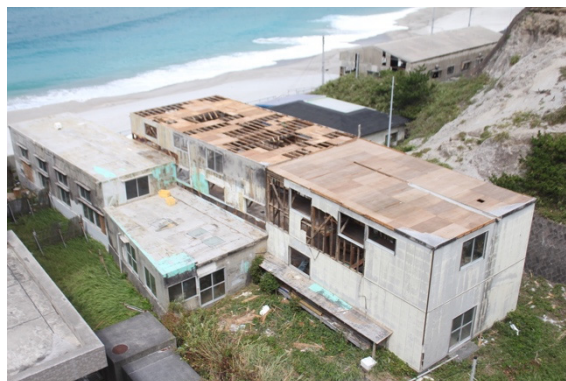
写真-8.5.1.11 元造船所の被害（手前が元造船所 A、奥が元造船所 B）

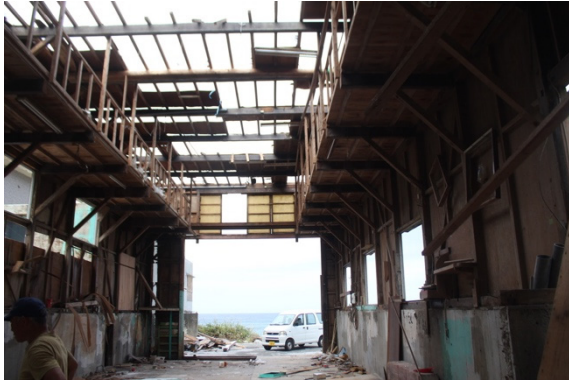
写真-8.5.1.12 木造の元造船所 B の被害
(内部)

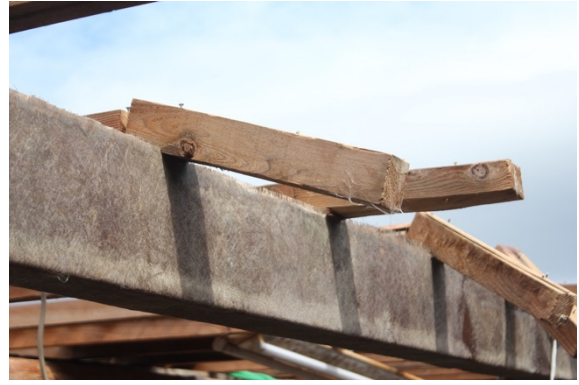
写真-8.5.1.13 木造の元造船所 B の FRP
で覆われた横架材と垂木

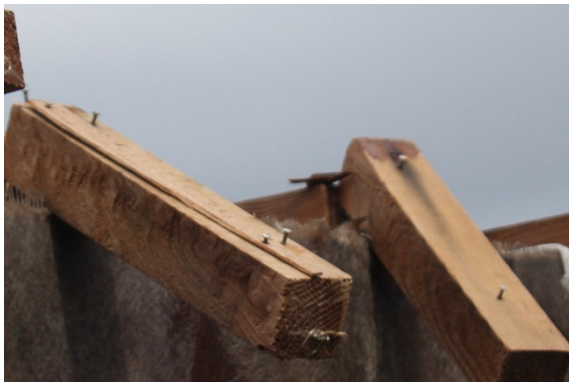
写真-8.5.1.14 屋根材を留め付けていた釘

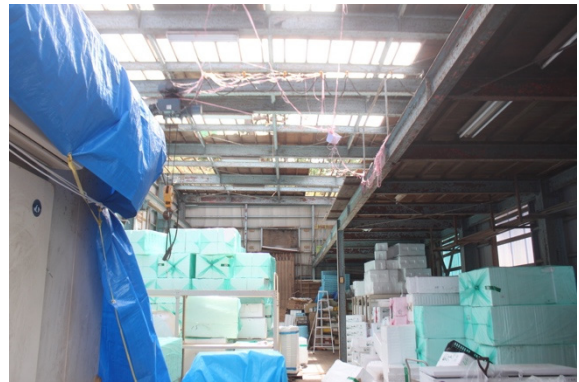
写真-8.5.1.15 鉄骨造の元造船所 C の被害

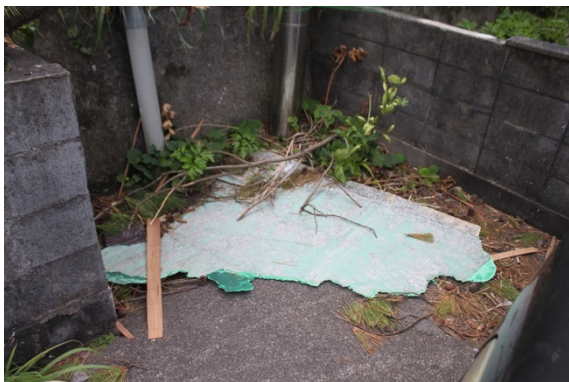
写真-8.5.1.16 飛散した元造船所倉庫
の FRP 外装材

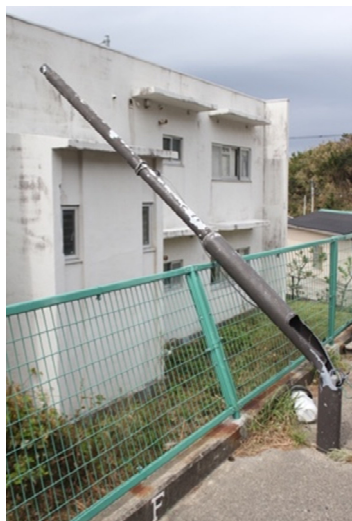
- ・ 街灯 (写真-8.5.1.17) や自動車 (写真-8.5.1.18) 等には、飛来物の衝突によるものと思われる被害が生じていた。
- ・ 住宅の屋根 (写真-8.5.1.19) や壁 (写真-8.5.1.20) の破損が見られ、ビニルシート等による応急的な処置が施されているものも多く見られたが、なかにはルーフィングによる補修 (写真-8.5.1.21) も見られた。
- ・ 例えば、写真-8.5.1.19 の住宅のように、開口部に厚さ 30 mm、幅 150 mm 程度の木材

写真-8.5.1.17 飛来物の衝突により破損したと思われる街灯

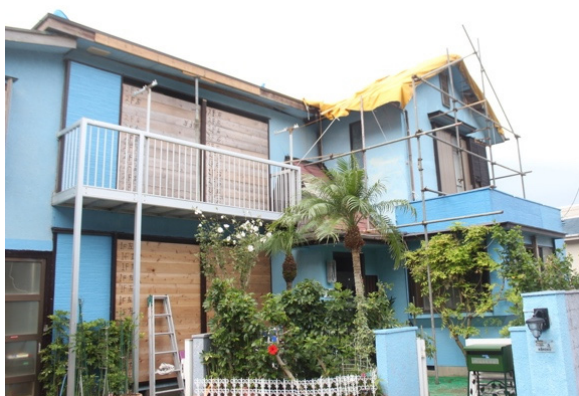
写真-8.5.1.19 住宅の屋根の被害（開口部には防御板が嵌められている）

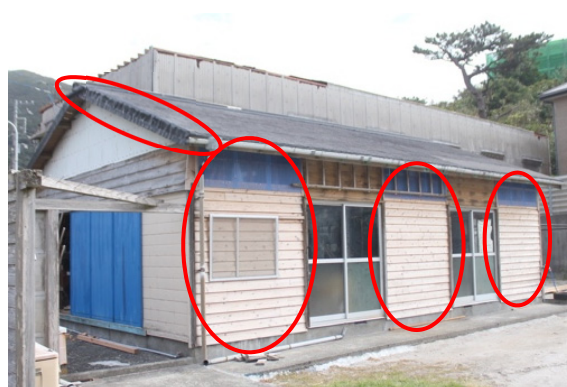
写真-8.5.1.20 壁の波板材と木ずり板による補修と屋根けらば部の防水シートによる補修

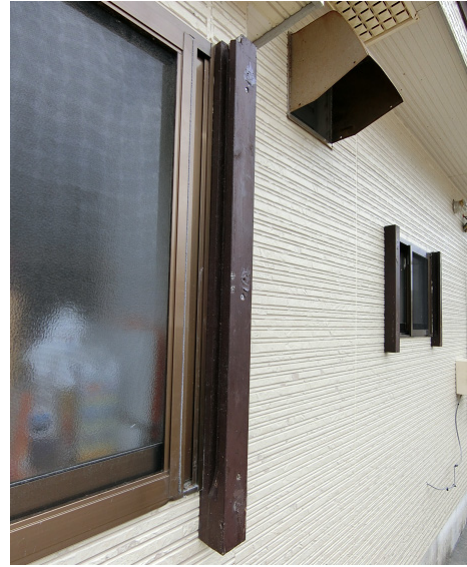
写真-8.5.1.22 開口部の防御板の受け材

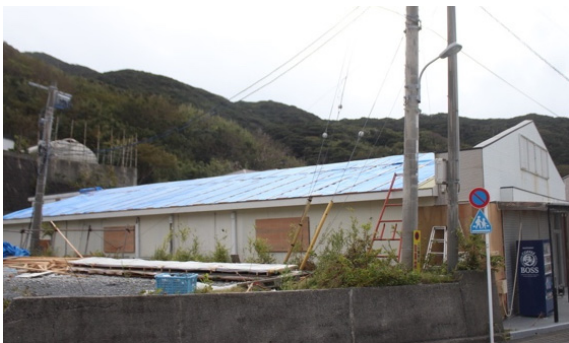
- 屋根材が飛散した店舗 A（写真-8.5.1.23）では、屋根に応急的な処置が施されブルーシートで覆われていた（写真-8.5.1.24）。
- 店舗入り口付近（写真-8.5.1.25）からの目視した限りでは、内部の天井材には大きな被害は見られなかった（写真-8.5.1.26）。
- 店舗 A の道を隔てて反対側にあったゴミ捨て場は SNS 等の情報から倒壊したものと判断され、残骸もほぼ片付けられていた（写真-8.5.1.27）が、基礎の上に残った土台に腐朽と蟻害（写真-8.5.1.28）が観察された。
- 店舗 A の北東に隣接する鉄骨造 4 階建ての宿泊施設 A（写真-8.5.1.29）では、建物の隅部で軒天井部材の破損（写真-8.5.1.30）が見られた。

写真-8.5.1.23 ブルーシートで覆われた
店舗 A の屋根(1)

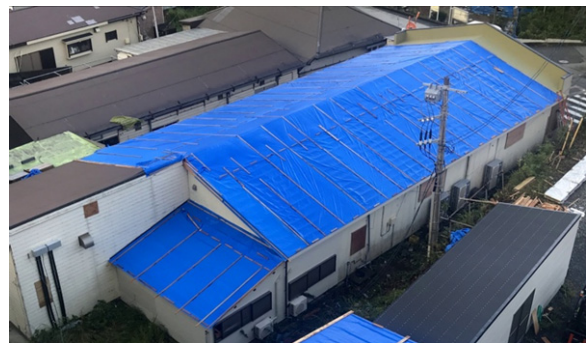
写真-8.5.1.24 ブルーシートで覆われた
店舗 A の屋根(2)

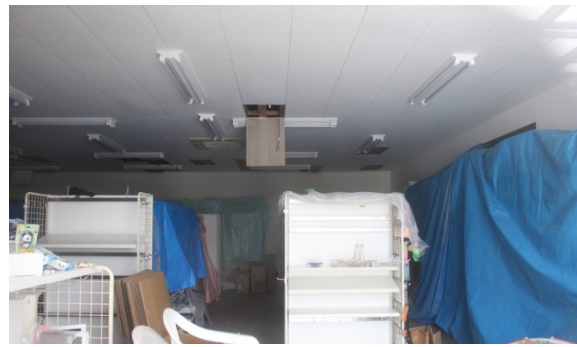
写真-8.5.1.26 屋根被害を受けた
店舗 A の内部

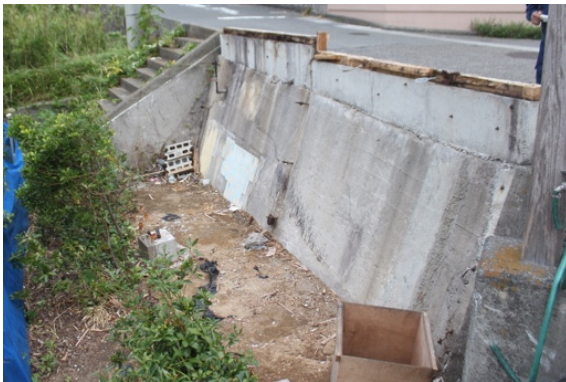
写真-8.5.1.27 倒壊して撤去された
ゴミ捨て場の跡

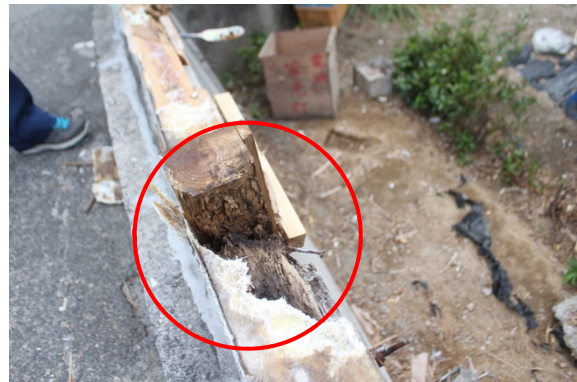
写真-8.5.1.28 ゴミ捨て場の土台の
腐朽・蟻害

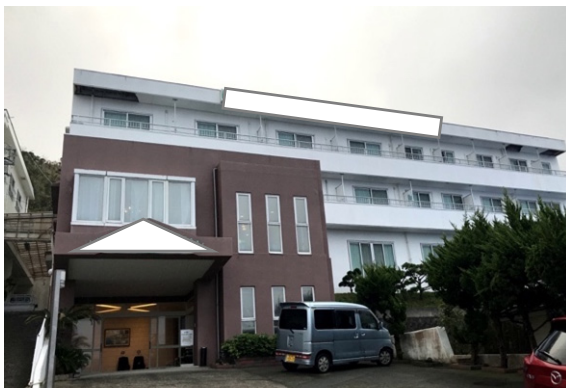
写真-8.5.1.29 軒下に被害を受けた
宿泊施設 A

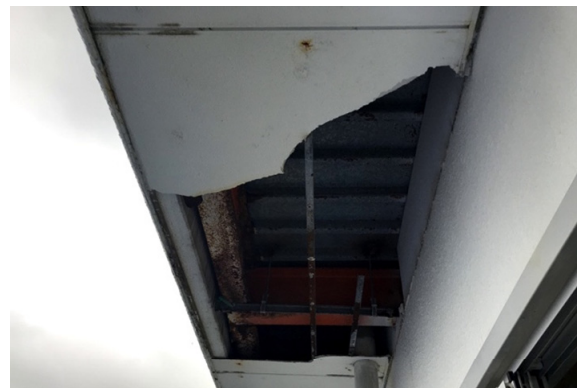
写真-8.5.1.30 宿泊施設 A の軒天井部材
の破損

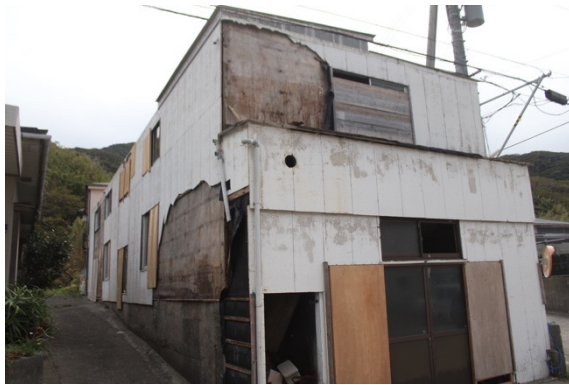
- ・ 宿泊施設 A の周辺の傾斜地では、壁が破損した住宅（写真-8.5.1.31）や、屋根が破損した住宅（写真-8.5.1.32）が数多く見られた。
- ・ しかし、調査時点で約 2 週間経過していたため、ブルーシートによる応急措置（写真-8.5.1.33）がなされているものが多く、破損した部材やその程度が特定できないものも多かった。なかには、屋根ふき材（小屋組も含む可能性あり）の修繕が終わっている住宅（写真-8.5.1.34）もあった。

写真-8.5.1.31 壁に被害を受けた住宅

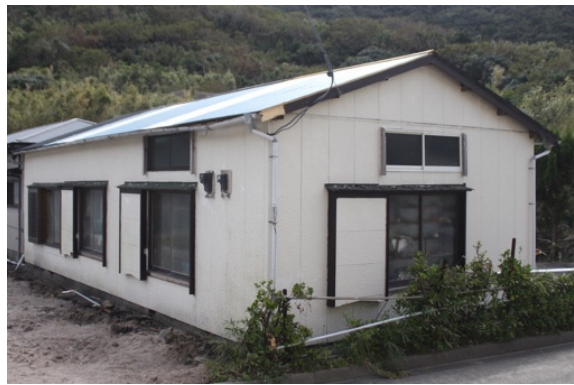
写真-8.5.1.32 屋根に被害を受けた住宅

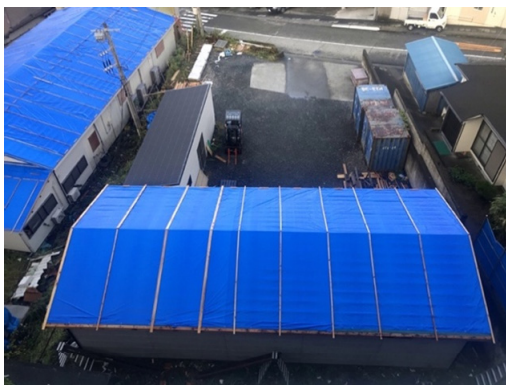
写真-8.5.1.33 補修された宿泊施設 A
の倉庫

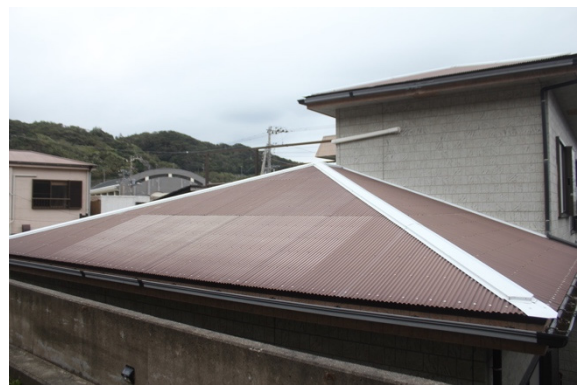
写真-8.5.1.34 補修された住宅の屋根

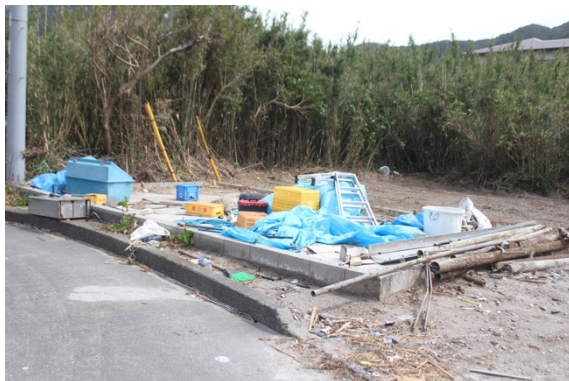
- ・ 木造の倉庫 A が倒壊し、残骸が撤去されて残ったとみられる基礎（写真-8.5.1.35）が確認された。Google ストリートビューによれば、平屋建てで切妻の倉庫（写真-8.5.1.36）であったことが明確である。基礎に残ったアンカーボルトのナットの位置（写真-8.5.1.37）から 90mm 角の土台が使用されていたと推定される。アンカーボルト廻りに残った土台の欠片（写真-8.5.1.38）から蟻害が観察された。

写真-8.5.1.35 倒壊した倉庫 A の跡地

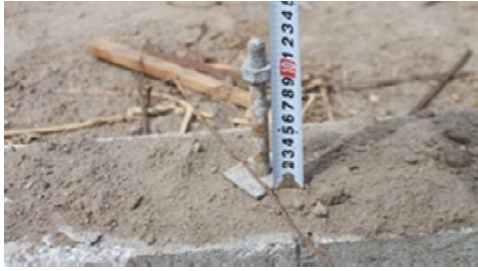
写真-8.5.1.37 基礎に残った
アンカーボルト

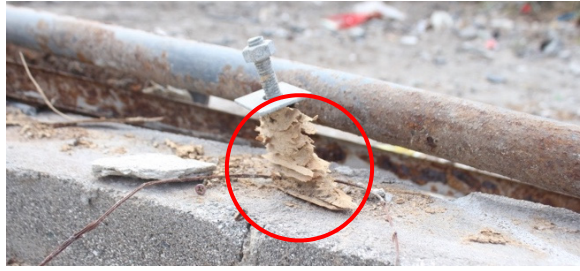
写真-8.5.1.38 土台の蟻害

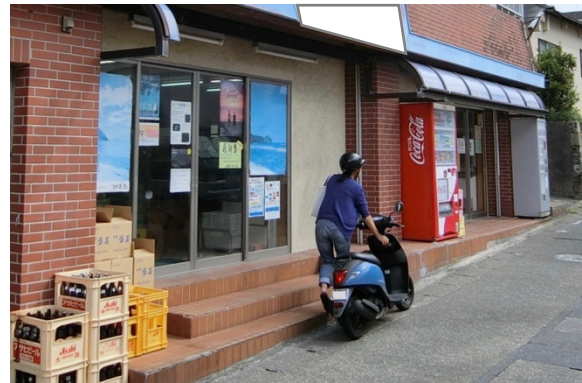
- ・ 市街地中部の住宅等が密集している地域で、写真-8.5.1.39～8.5.1.43 に示す被害が確認されたのは図-8.5.5 に示す丸印の箇所である。
- ・ 同中部の店舗 B（写真-8.5.1.39）では、軒先のアルミフレームに樹脂板を張った底の一部が飛散していた。
- ・ 周囲が少し開けている（地表面粗度が低い）住宅では、屋根や軒天井の飛散（写真-8.5.1.40）、周辺の電柱や住宅の被害（写真-8.5.1.41）が見られた。
- ・ RC 造の病院の 2 階上部に増設された木造屋根部では、外壁のずれ、軒天井の脱落（写真-8.5.1.42）、住宅の底の飛散（写真-8.5.1.43）等が見られた。

写真-8.5.1.39 店舗 B の底の被害

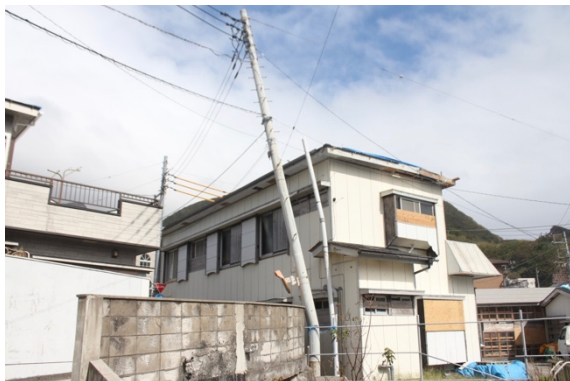
写真-8.5.1.40 住宅の屋根被害と
折れた電柱

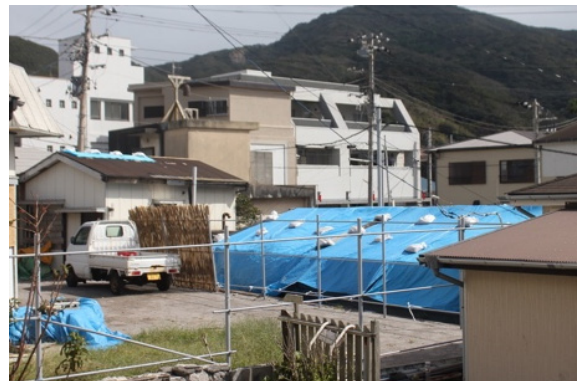
写真-8.5.1.41 住宅の屋根の被害

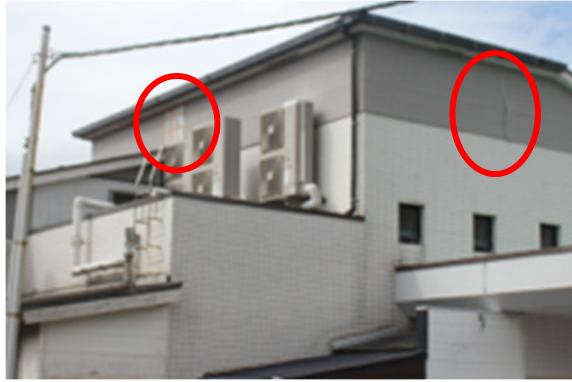
写真-8.5.1.42 RC造の病院に増築された木造部分の外壁・軒の被害

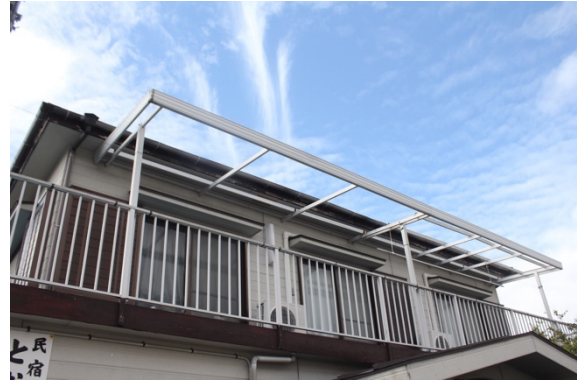
写真-8.5.1.43 住宅の底の被害

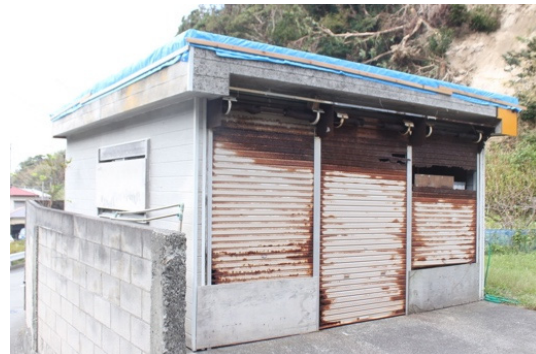
- ・ 市街地北部の神津沢に沿って住宅が立ち並ぶ地域で、写真-8.5.1.44～8.5.1.54 に示す被害が確認されたのは、図-8.5.6 に示す丸印の箇所である。
- ・ 住宅や倉庫の屋根や外壁の被害（例えば、写真-8.5.1.44）が見られ、多くの住宅ですでに応急的な補修が進んでいた（写真-8.5.1.45）が、飛散した屋根材等がそのまま放置（写真-8.5.1.46）されているために被害があったことを物語っていた。

写真-8.5.1.44 倉庫の屋根被害

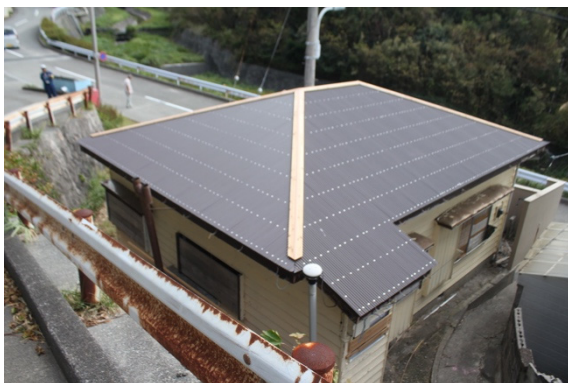
写真-8.5.1.45 応急的な処置をした住宅の屋根

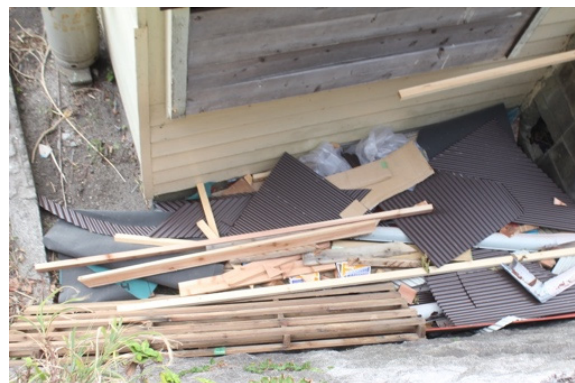
写真-8.5.1.46 飛散した屋根材

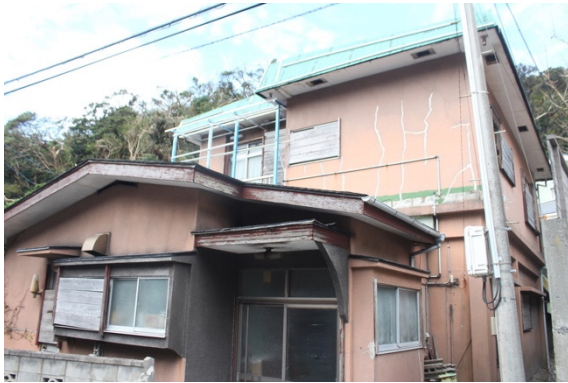
- ・ 写真-8.5.1.47 の住宅では、屋根の破損や軒下の通気口カバーの落下が見られ、破損した屋根については緑色の防水シートを用いた補修が施されていた。同住宅の住人の話によると、建物の東面に飛来物の衝突によって外壁が破損した(写真-8.5.1.48)他、屋根材の破損や軒下通気口カバーの脱落(写真-8.5.1.49)、雨漏りによる天井仕上げ材の落下(写真-8.5.1.50)等の被害等を受けたとのことであった。
- ・ 写真-8.5.1.51 の住宅では、アスファルトシングルによる屋根ふき材の剥離(写真-8.5.1.52)等が見られた。

写真-8.5.1.47 南面の通気口の脱落

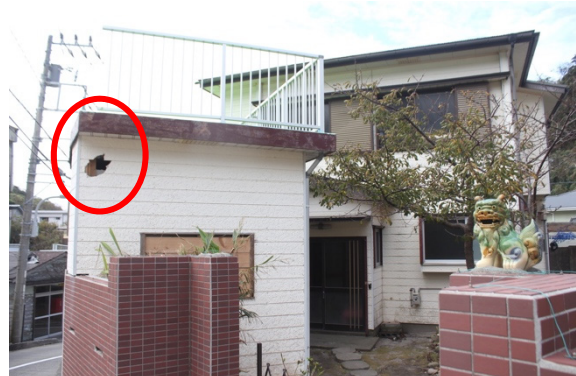
写真-8.5.1.48 飛来物による東面の壁の破損

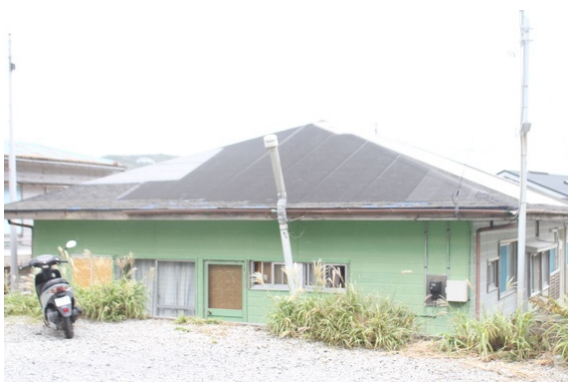
写真-8.5.1.51 屋根ふき材の被害

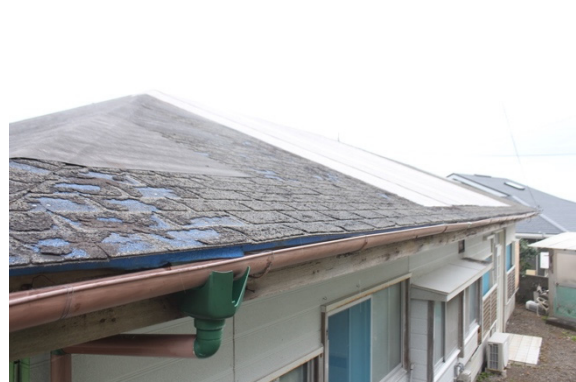
写真-8.5.1.52 屋根ふき材の被害

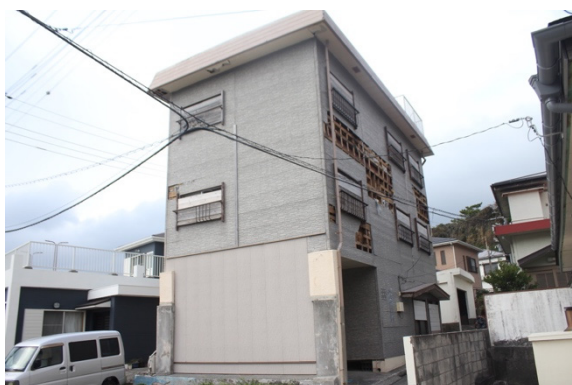
- ・ 海岸付近に建つ3階建の空き家の鉄骨造の住宅（写真-8.5.1.53）は、外壁材の飛散によって壁体内部が露出していた（写真-8.5.1.54）。壁体内部の鉄骨構造部材では、潮風による経年的な劣化と思われる腐食が見られ、木製の二次部材には腐朽が見られた。

写真-8.5.1.53 住宅の壁被害

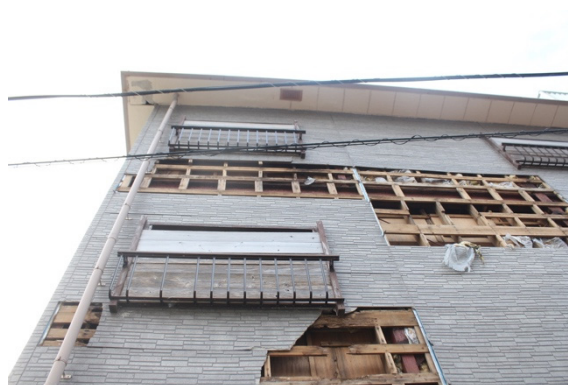
写真-8.5.1.54 外壁材の脱落

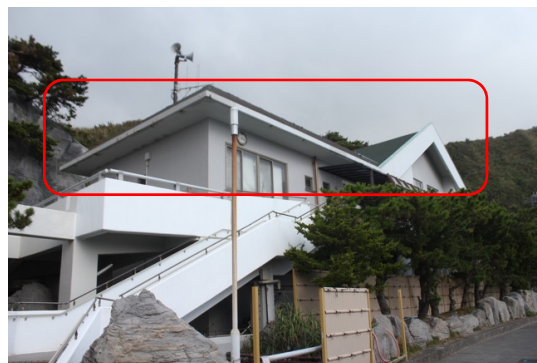
- ・ 市街地から離れた島の北部に位置する（図-8.5.7）RC造の温泉施設（写真-8.5.1.55）では、銅製屋根ふき材の飛散が確認された。調査当時はほぼ全ての銅製屋根ふき材（写真-8.5.1.56）が屋根から剥がれていたが、風圧力で吹き飛んだのは一部で、残りの部分は今後の飛散の危険性を考慮して人為的に剥がしたとのことであった。飛散した銅製の屋根ふき材は勾配パラペット頂部の笠木（写真-8.5.1.57）と勾配部分は受け材（写真-8.5.1.58）に銅釘で留め付けられていたが、銅釘が腐食しており、下地の木材も蟻害を受けていた。同施設中央部に突き出た三角屋根部分も当初は銅製屋根ふき材であったが、著しく劣化して雨漏りがひどかったために数年前にアスファルトシングルに葺き替えたとのことである（写真-8.5.1.59）。なお、この三角屋根部分の被害はほとんど無かった。
- ・ 脱落した屋根ふき材の多くはすでに片付けられていたが、被害は屋根の西面に集中していた。

写真-8.5.1.55 温泉施設の屋根被害

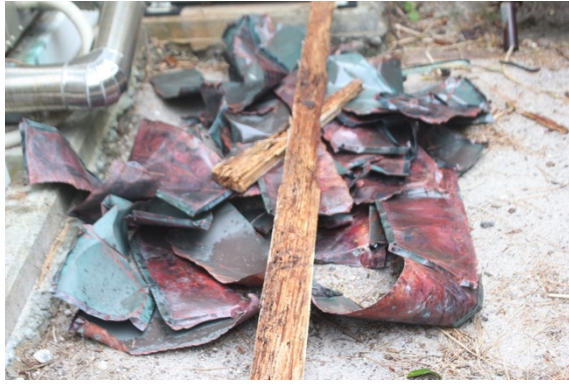
写真-8.5.1.56 脱落した屋根ふき材

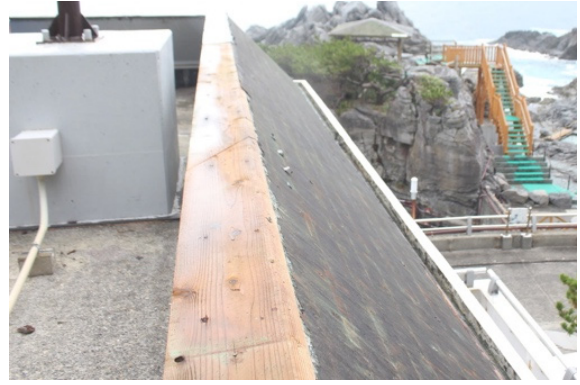
写真-8.5.1.57 屋根ふき材の飛散によって露出した下地材

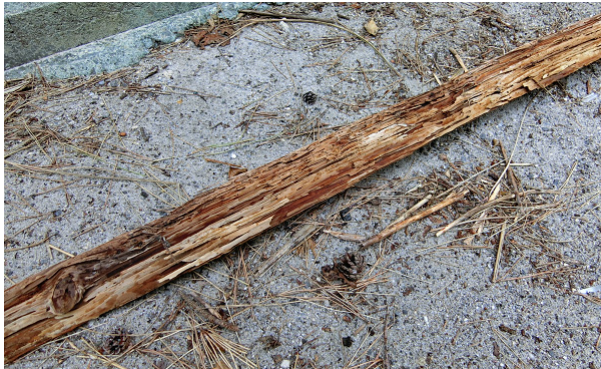
写真-8.5.1.58 受け材の蟻害

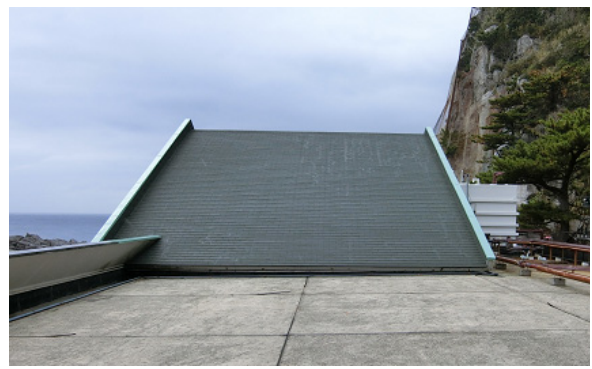
写真-8.5.1.59 既にアスファルトシングルへの葺き替えが終わった三角屋根部分

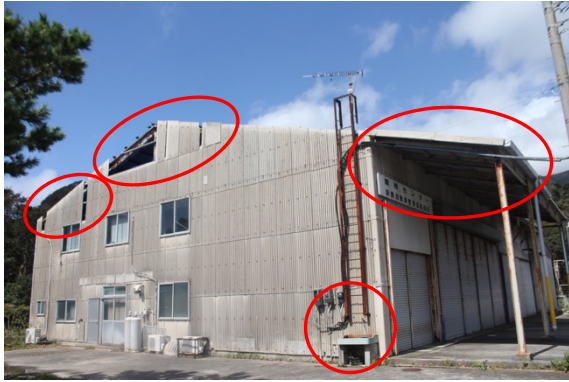
- ・ 空港の近くにある鉄骨造の自動車整備工場（写真-8.5.2.4）では、外壁材や屋根材の脱落（写真-8.5.2.5）が見られた。

写真-8.5.2.4 空港の近くの工場の被害

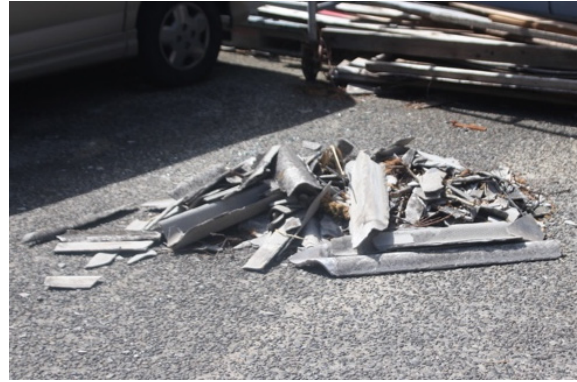
写真-8.5.2.5 脱落した屋根材

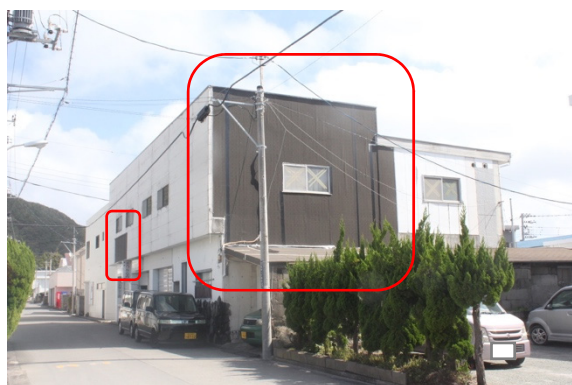
- 本村地区では、外壁材が被害を受け、応急的な補修が終わっている住宅（写真-8.5.2.8）、屋根が飛散した住宅（写真-8.5.2.9）、木造のパラペットの一部分が被害を受け（写真-8.5.2.10）、パラペット背後の木造の屋根が飛散した組積造の店舗C（写真-8.5.2.11）、屋根に被害を受けた作業場、外壁の一部が飛散した店舗兼住宅（写真-8.5.2.12）等が見られた。住宅の屋根ふき材の多くはスレート瓦で、部分的に飛散している例（写真-8.5.2.13）が多かった。また、被害を受けた建築物のうち、一部のものは既に補修済み（写真-8.5.2.8）であった。
- 被害を受けた建築物は、木造住宅の他に、柱梁はRC造で耐震壁はコンクリートブロックや石を用いた組積造（以下、RC+CB造）があり、屋根のみ木造である住宅も多く見られた。屋根のみ木造である建築物では、軒天井の通気口の脱落等も見られた。

写真-8.5.2.8 住宅の外壁被害の
応急的な補修

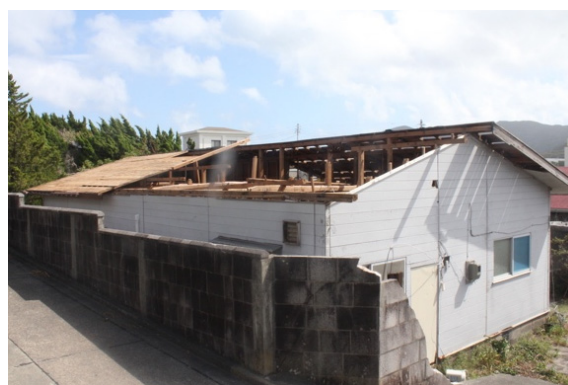
写真-8.5.2.9 住宅の屋根被害

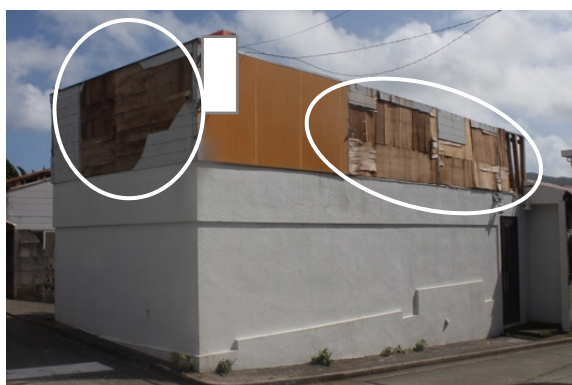
写真-8.5.2.10 店舗Cのパラペットの被害

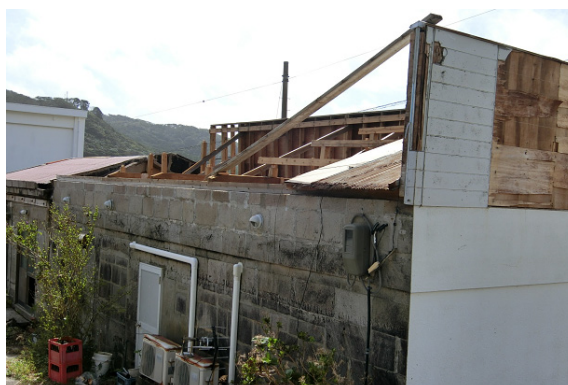
写真-8.5.2.11 店舗Cの屋根の被害

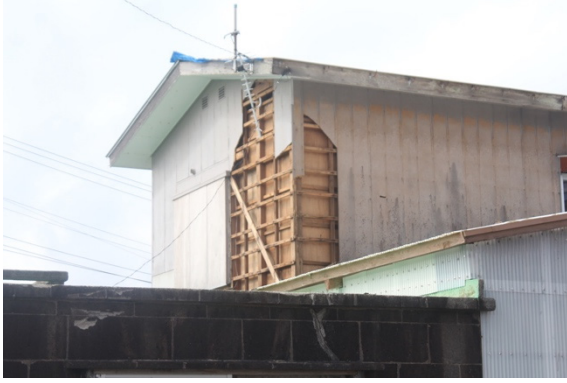
写真-8.5.2.12 店舗兼住宅の外壁被害

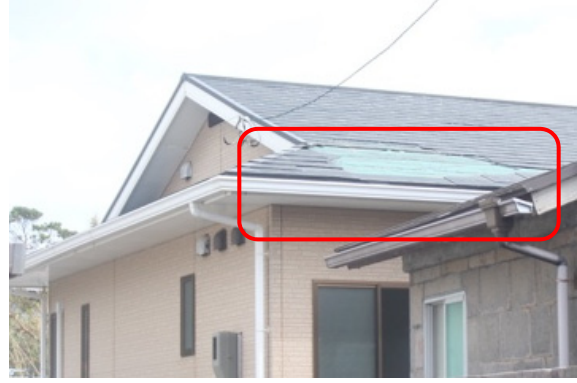
写真-8.5.2.13 住宅の屋根被害

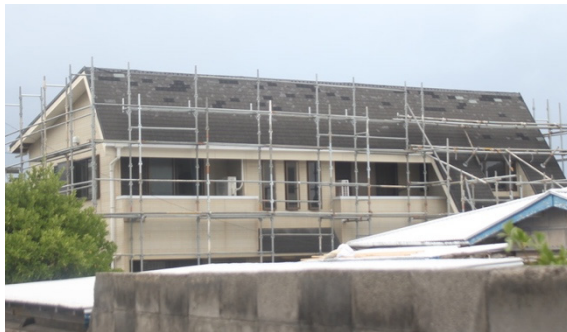
- ・ 本村地区南部の傾斜地に建つ住宅（写真-8.5.2.14）や住宅兼作業場（写真-8.5.2.15）では、屋根ふき材が部分的に飛散する被害が見られた。
- ・ 同地区の住宅は比較的軒の出が小さいものの、軒天井が破損している被害が多く見られた（写真-8.5.2.16～8.5.2.19）。一部の住宅はRC造の1階部分に木造の2階を設けていた（写真-8.5.2.16～8.5.2.17）。

写真-8.5.2.14 住宅の屋根被害

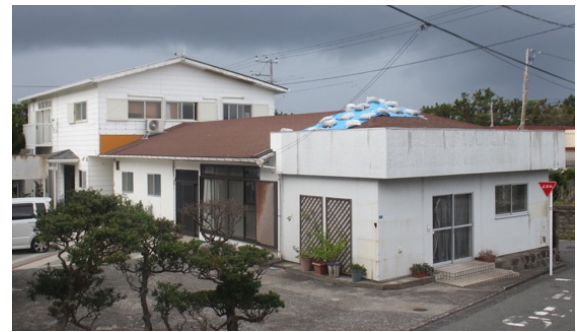
写真-8.5.2.15 住宅兼作業場の屋根被害

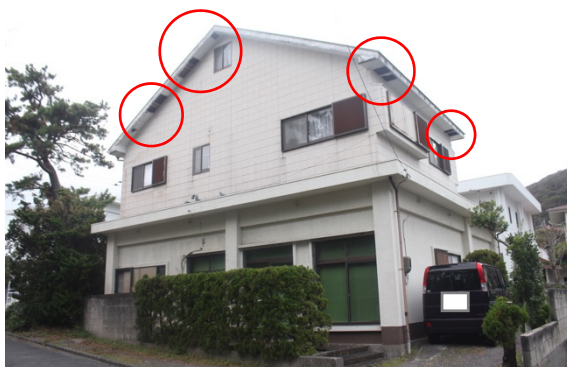
写真-8.5.2.16 住宅の軒被害

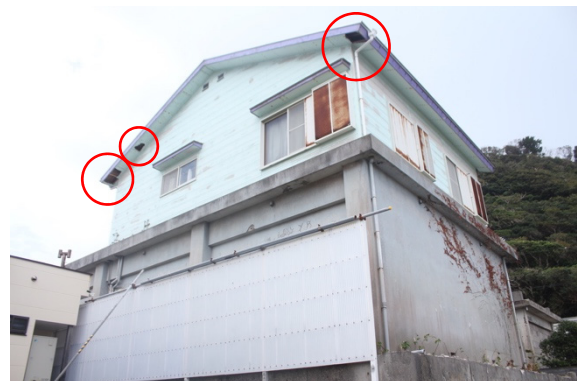
写真-8.5.2.17 住宅の軒被害

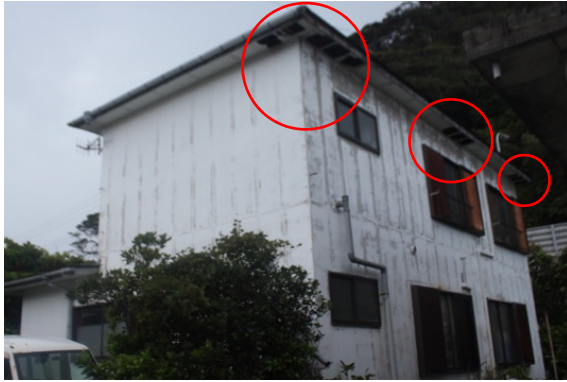
写真-8.5.2.18 住宅の軒被害

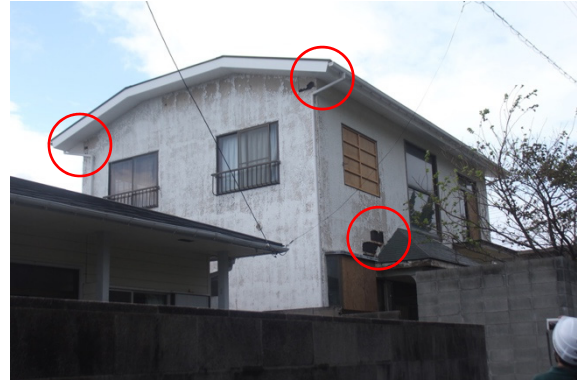
写真-8.5.2.19 住宅の軒と外壁被害

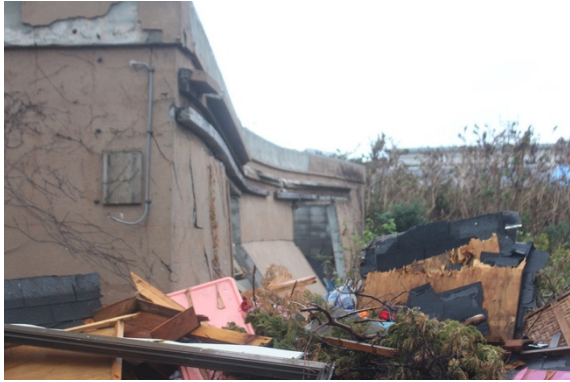
- ・ 東側と南側に山がある若郷地区南部では、CB 造又は組積造の倉庫 B の倒壊（写真-8.5.2.22～8.5.2.23）、木造の店舗 D の屋根の崩落（写真-8.5.2.24）、RC+CB 造又は組積造で屋根のみ木造の住宅の屋根の飛散（写真-8.5.2.25～8.5.2.27）等が見られた。
- ・ その他、比較的築年数が浅いとみられる共同住宅（写真-8.5.2.28）はスレート瓦の一部が吹き飛んだとみられ、軒天井も一部破壊していた（写真-8.5.2.29）。
- ・ 新島では抗火石といわれる石が名産で、この石を使った組積造が昔から多いとのことである。RC造の柱梁フレームにこの石を充填して建築物とすることも多いようである。なお、軽量コンクリートブロックは海岸付近では飛砂により浸食されるため、ほとんど使わないとのことである。組積造、又は RC 造+組積造とした場合においても小屋組は木造とすることが多いようである。

写真-8.5.2.22 倒壊した倉庫 B

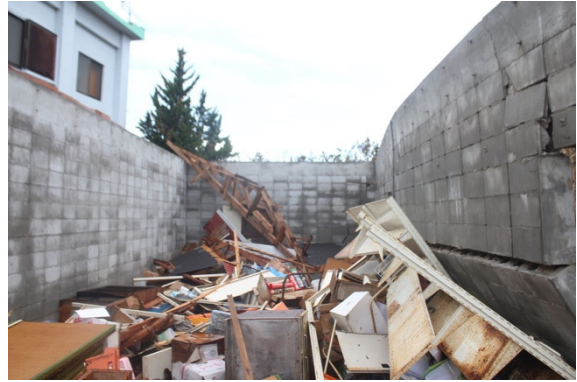
写真-8.5.2.23 倒壊した倉庫 B の内部

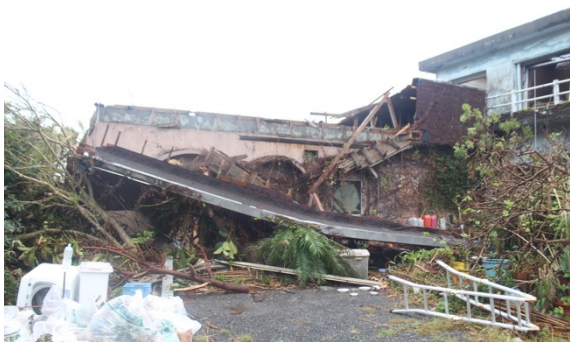
写真-8.5.2.24 倒壊した店舗 D

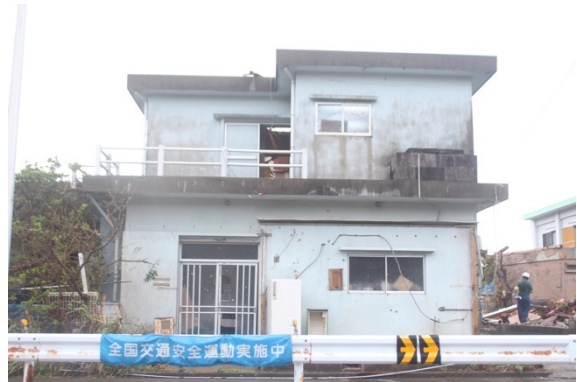
写真-8.5.2.25 住宅の屋根被害

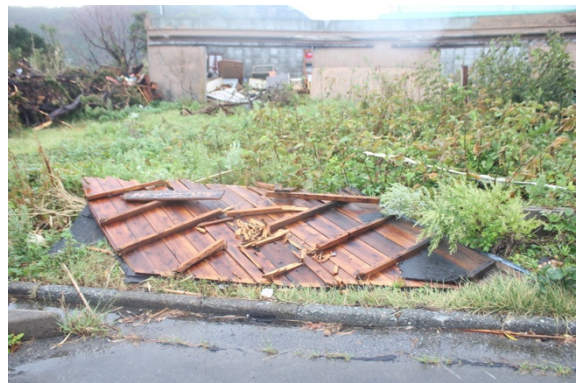
写真-8.5.2.27 飛散した屋根材

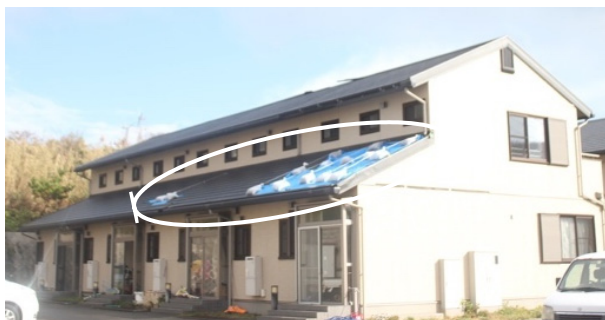
写真-8.5.2.28 共同住宅の屋根と
軒の被害

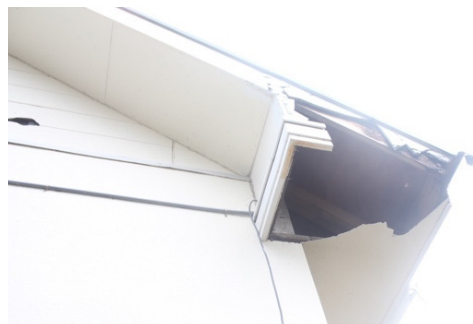
写真-8.5.2.29 写真-8.5.2.28 の住宅の
軒天井の被害

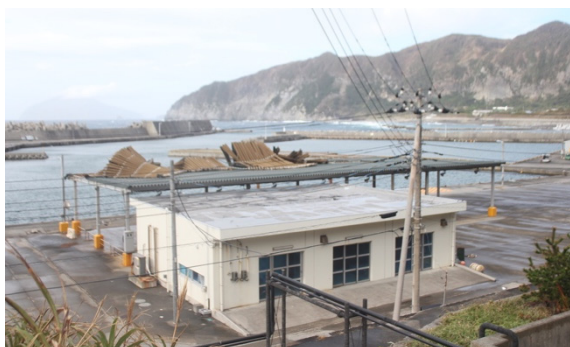
- ・ 西側の湾に面する漁港施設 A（写真-8.5.2.30）では、鉄骨造の屋根面の半分ほどが海側から捲られるように破損（写真-8.5.2.31～8.5.2.33）していた。留め付け方法、接合具の材質は不明であるが、鋼材もかなり腐食しているため、防錆仕様が不十分な留め付け方であった場合には、それが原因となっている可能性もある。

写真-8.5.2.30 漁港施設 A の屋根被害

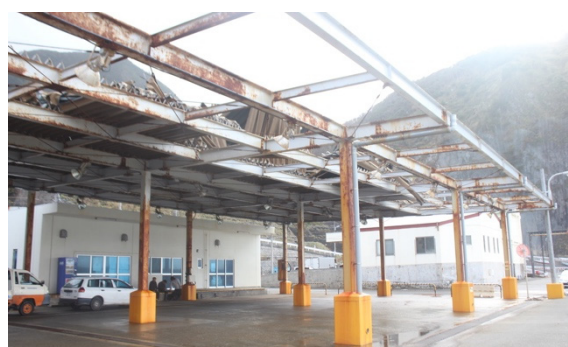
写真-8.5.2.31 漁港施設 A の屋根被害

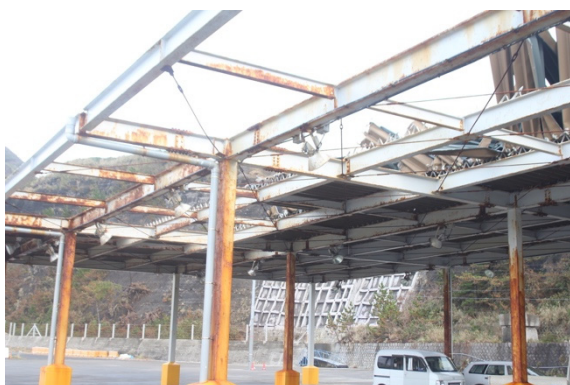
写真-8.5.2.32 漁港施設 A の屋根被害

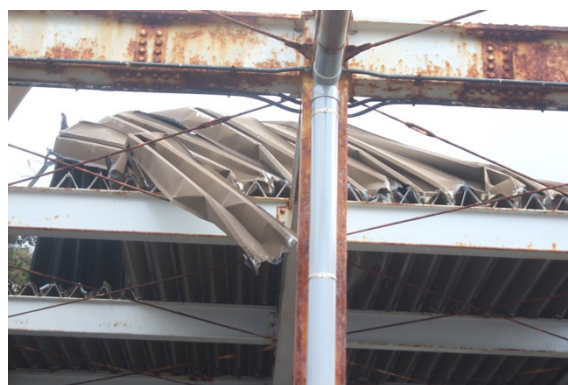
写真-8.5.2.33 風で捲れた屋根材

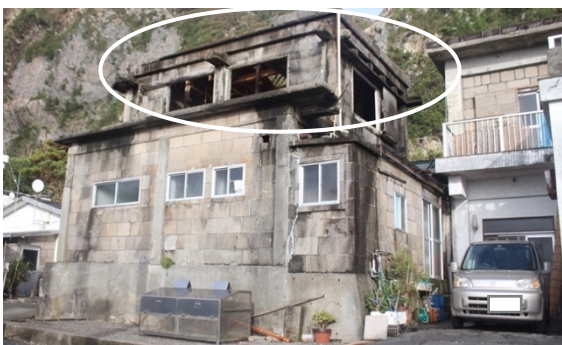
- ・ 東側の山の麓に位置する若郷地区北部では、RC+CB 造又は組積造で屋根のみ木造の住宅の屋根の飛散（写真-8.5.2.34）や屋根ふき材の飛散（写真-8.5.2.35）が見られた。
- ・ 木造とみられる住宅のうち、比較的古いものの屋根の飛散（写真-8.5.2.36）や比較的新しいものの屋根ふき材の飛散（写真-8.5.2.37）等が見られた。

写真-8.5.2.34 住宅の屋根被害(1)

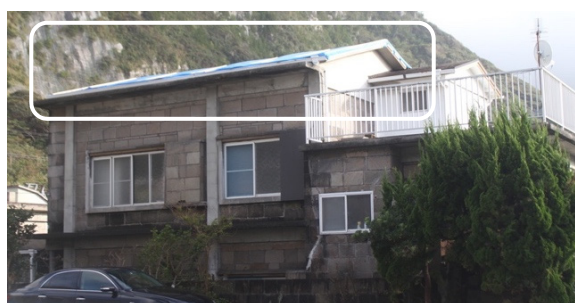
写真-8.5.2.35 住宅の屋根被害(2)

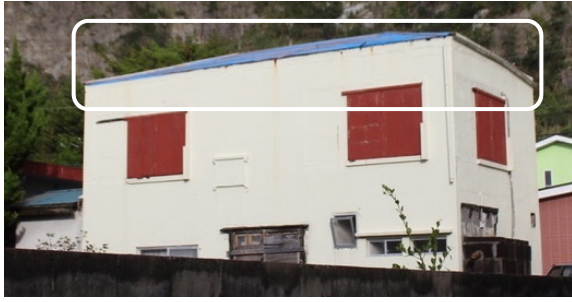
写真-8.5.2.36 住宅の屋根被害(3)

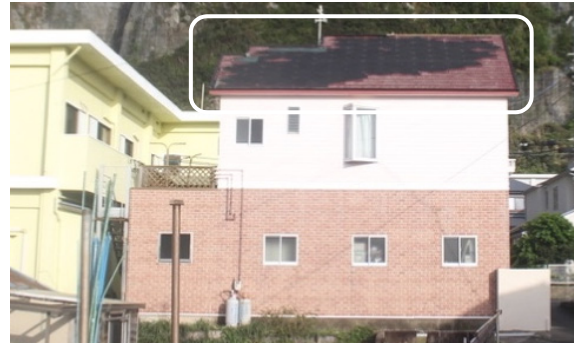
写真-8.5.2.37 住宅の屋根被害(4)

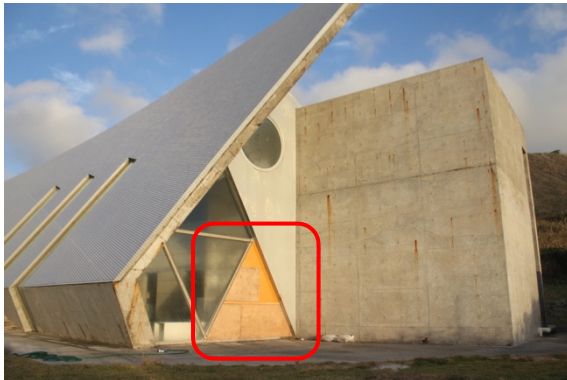
- ・ 南西側の海岸に面する間々下地区では、数十メートルの海岸段丘の上に建つ美術館西面の窓ガラスの破損（写真-8.5.2.38）や屋外に展示された美術作品の破損（写真-8.5.2.39）等の被害があった。
- ・ 美術館から数百 m 北西に位置する平屋建て RC 造の介護施設（海岸から約 500 m）は、屋根ふき材が無く、ルーフィング材で仕上げた勾配屋根であったが、このルーフィング材が広い範囲で剥がれていた（写真-8.5.2.40～8.5.2.41）。さらに、陸屋根部分に設置された設備室外機は西から東に転倒していた（写真-8.5.2.42）が、脚部は腐食していた。
- ・ その他、美術館から約 300m 南側に位置する工場の屋根材の一部が飛散していた（写真-8.5.2.43）。

写真-8.5.2.38 西側の海岸に面する
美術館のガラスの破損

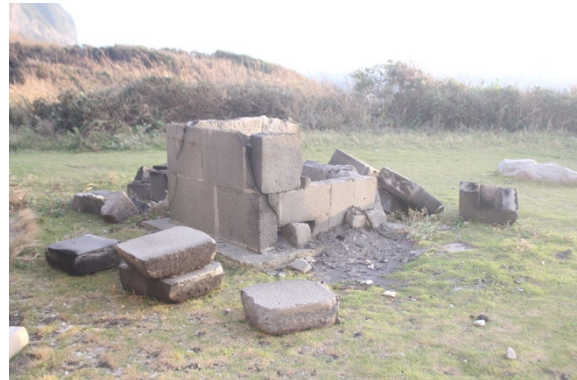
写真-8.5.2.39 海に面して屋外に
展示された美術作品の破損

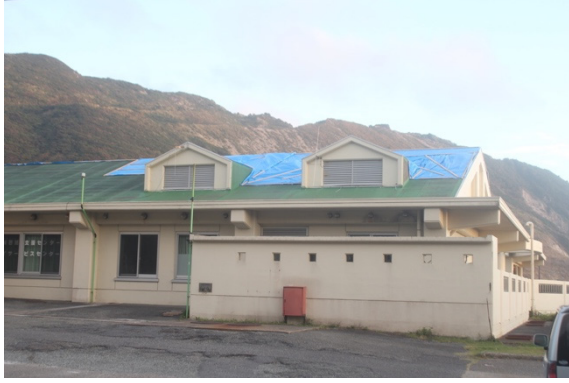
写真-8.5.2.40 介護施設の屋根被害
(建物南東面)

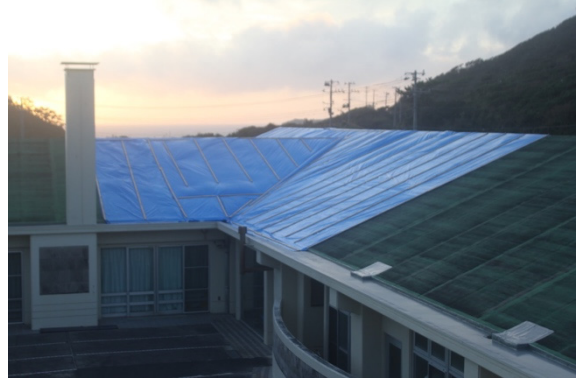
写真-8.5.2.41 介護施設の屋根被害
(写真-8.5.2.40 を東側から見た様子)

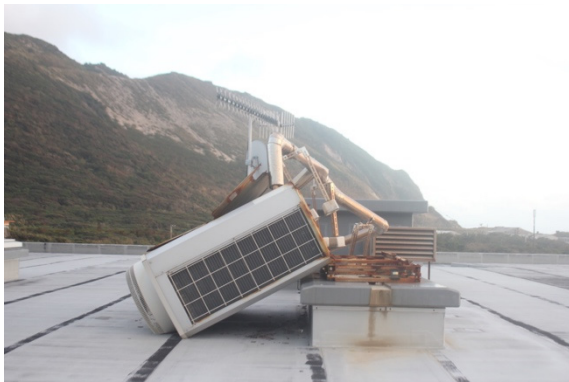
写真-8.5.2.42 西から東に転倒した
介護施設の室外機

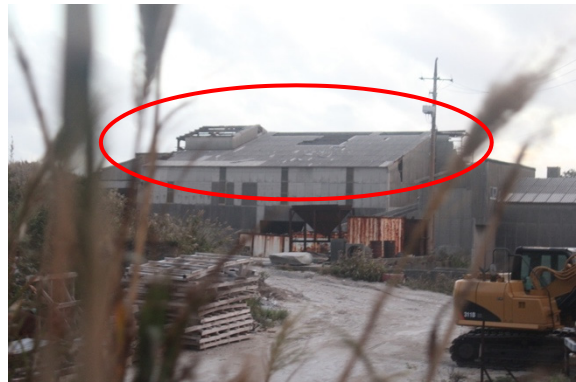
写真-8.5.2.43 工場の屋根と外壁の被害

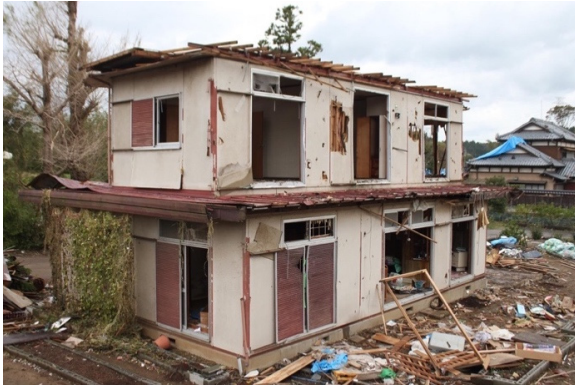
- 住宅 A は軽量鉄骨造 2 階建てであり、築年数は約 40 年とのことである。雨戸や窓ガラスの損壊、屋根ふき材、屋根下地材、外壁材、断熱材、内装材等の飛散や損傷が確認された(写真-8.6.1.1～8.6.1.5)。また、外壁には飛来物が衝突又は貫通した状況も確認された(写真-8.6.1.6)。
- 居住者の話によると、竜巻発生時には、雨戸は閉めていたとのことであった。
- 小屋組には L 型金物やかすがいが確認された(写真-8.6.1.7～8.6.1.8)。

写真-8.6.1.1 住宅 A の外観（南西面）

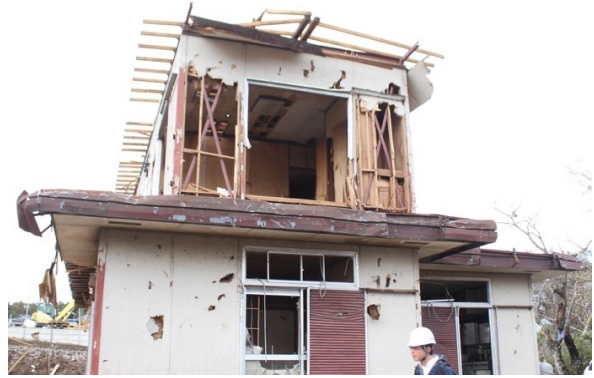
写真-8.6.1.2 住宅 A の外観（東面）

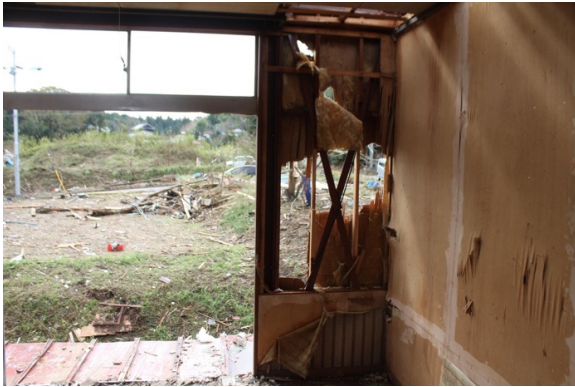
写真-8.6.1.3 窓ガラスや壁材が
飛散した室内の様子
