8. 建築物等の被害

8.1 はじめに

国土交通省国土技術政策総合研究所 建築研究部構造基準研究室及び評価システム研究室並びに国立研究開発法人建築研究所 構造研究グループ及び材料研究グループは、台風第15号及び台風第19号に伴う強風による建築物やゴルフ練習場等の被害、台風第19号の接近に伴い発生した竜巻による建築物等の被害を対象に、現地調査を実施した。調査の概要は下記のとおりである。なお、9月10日と10月17日に実施したゴルフ練習場の被害状況の調査は、国土交通省住宅局の要請を受けて行ったものである。

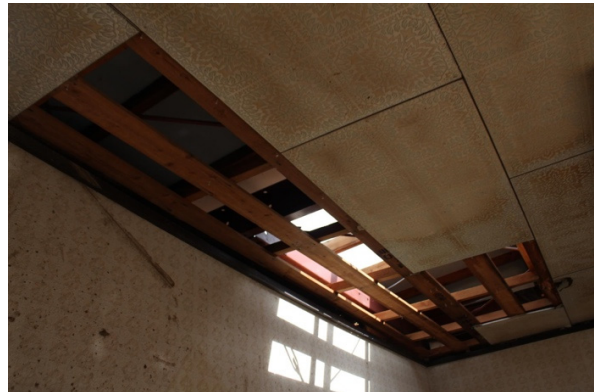
- 住宅 A は軽量鉄骨造 2 階建てであり、築年数は約 40 年とのことである。雨戸や窓ガラスの損壊、屋根ふき材、屋根下地材、外壁材、断熱材、内装材等の飛散や損傷が確認された(写真-8.6.1.1～8.6.1.5)。また、外壁には飛来物が衝突又は貫通した状況も確認された(写真-8.6.1.6)。
- 居住者の話によると、竜巻発生時には、雨戸は閉めていたとのことであった。
- 小屋組には L 型金物やかすがいが確認された(写真-8.6.1.7～8.6.1.8)。

写真-8.6.1.4 天井材の損傷状況

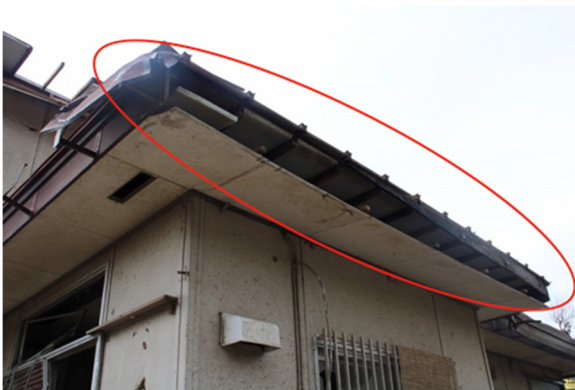
写真-8.6.1.5 屋根軒先部の損傷状況

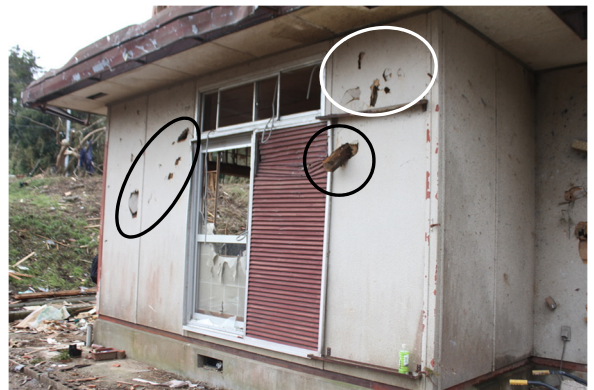
写真-8.6.1.6 飛来物の衝突や貫通
（東面 1F）

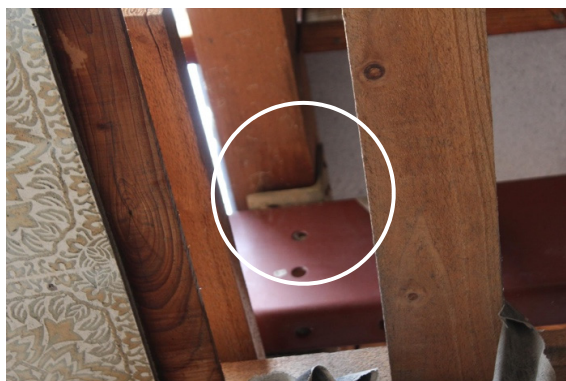
写真-8.6.1.7 小屋組のL型金物

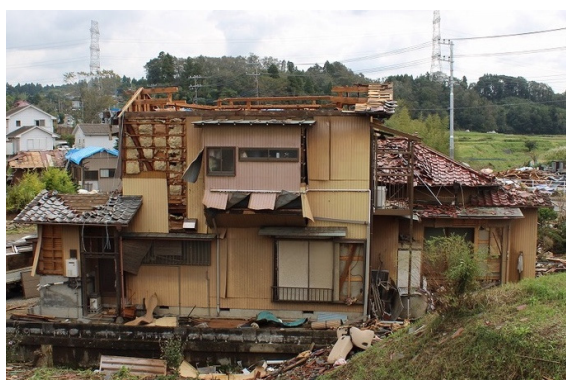
- ・ 住宅Bは木造2階建てであり、築年数は不明である。瓦や小屋組の飛散、開口部の損壊、外壁の落下 (写真-8.6.1.9~8.6.1.10)、梁の落下 (写真-8.6.1.11)、柱の土台からの抜け出し (写真-8.6.1.12) 等が確認された。
- ・ 南側の平屋部分 (写真-8.6.1.10) は、下げ振りによる計測で西へ $1/30\text{rad}$ 程度傾いていることが確認された。

写真-8.6.1.9 住宅Bの外観 (北面)

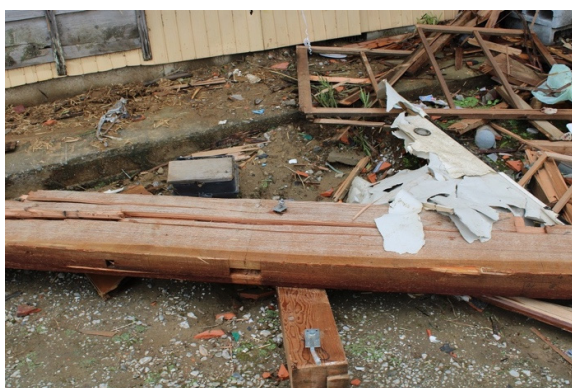
写真-8.6.1.11 落下した梁

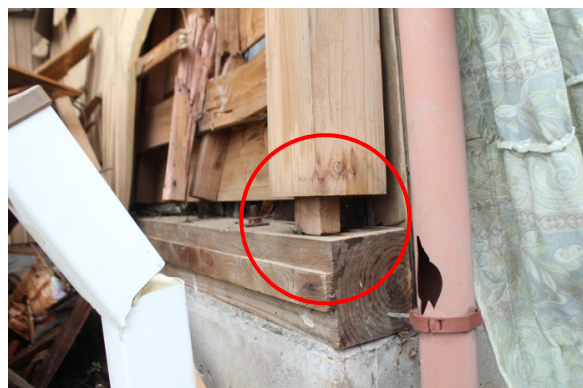
写真-8.6.1.12 抜け出した柱のほぞ

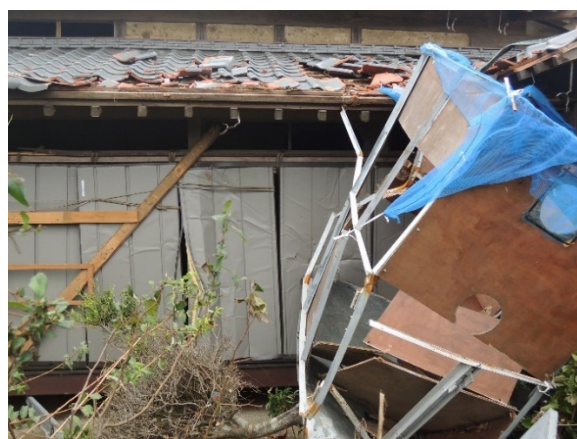
- ・ 住宅 C は木造 2 階建てであり、築年数は約 40 年とのことである。1 階東面で農業用工作物が衝突した結果、雨戸が損傷していたほか、瓦の脱落も見られた (写真-8.6.1.13 ~8.6.1.14)。また、外壁の飛散 (写真-8.6.1.15)、飛散した瓦片の雨戸への衝突 (写真-8.6.1.16) が確認された。
- ・ 室内では、破損したガラスや飛来物の侵入 (写真-8.6.1.17)、天井の雨漏り被害 (写真-8.6.1.18) を確認した。
- ・ 棟瓦は鉄筋を挿入して棟木に留め付けられており (写真-8.6.1.19)、比較的被害が小さかった一方、平部の瓦は釘等で留め付けられておらず (写真-8.6.1.20)、写真-8.6.1.13 に示すように広い範囲で落下が確認された。
- ・ 居住者の話によると、被災時には全ての雨戸を閉めていたが、東面の雨戸が外れて窓ガラスが破損した結果、風が吹き込み、西側の窓と雨戸を室内側から吹き飛ばし、風が西へ抜けていったとのことであった。

写真-8.6.1.14 農業用工作物の雨戸への衝突状況

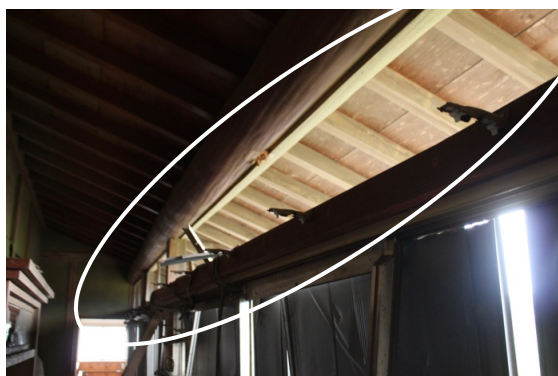
写真-8.6.1.15 脱落した欄間

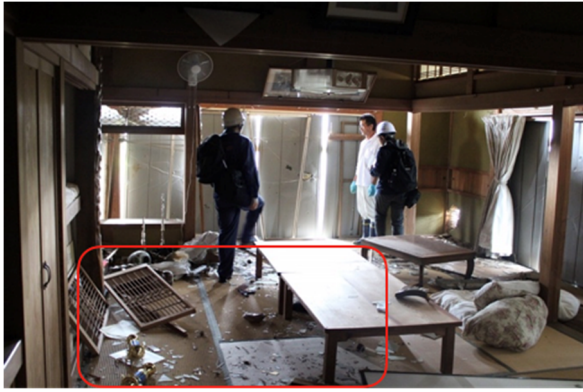
写真-8.6.1.17 ガラス等が飛散した室内

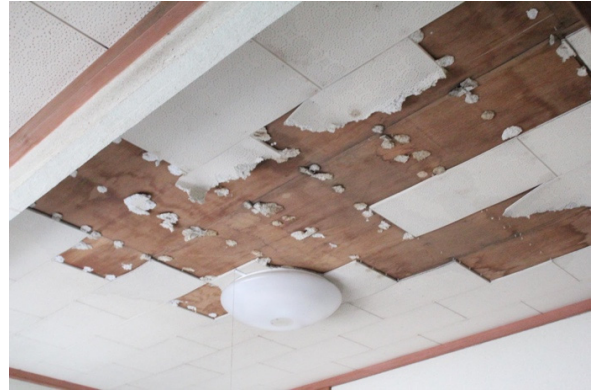
写真-8.6.1.18 天井の雨漏り被害

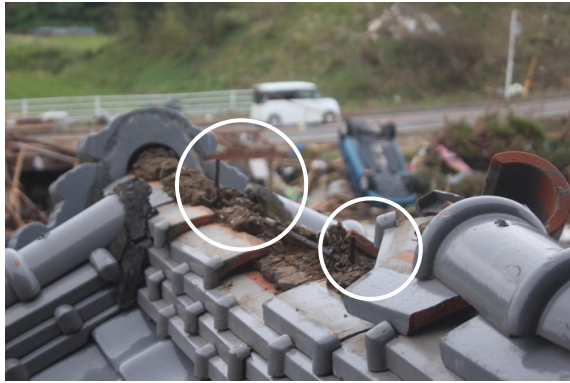
写真-8.6.1.19 鉄筋で留め付けられた棟瓦

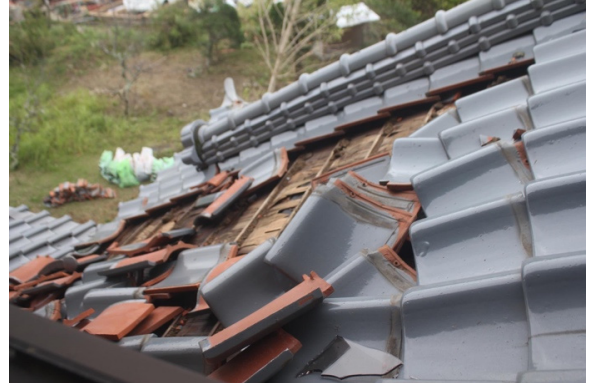
写真-8.6.1.20 屋根瓦の脱落

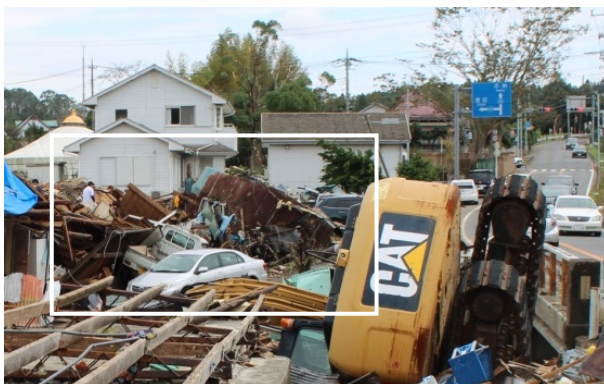
- ・ 住宅 D の基礎はその場に残っていたが、上部構造は原形を留めていなかった (写真-8.6.1.21)。被災前の Google ストリートビューによると、道路側に車庫のある木造 2 階建てであったと思われる (写真-8.6.1.22)。
- ・ 居住者および近隣住民の話によると、住宅 D の築年数は約 55 年であり、居住者は倒壊により生き埋めになったが、すぐに救助されたとのことである。

写真-8.6.1.21 倒壊した住宅 (四角部)

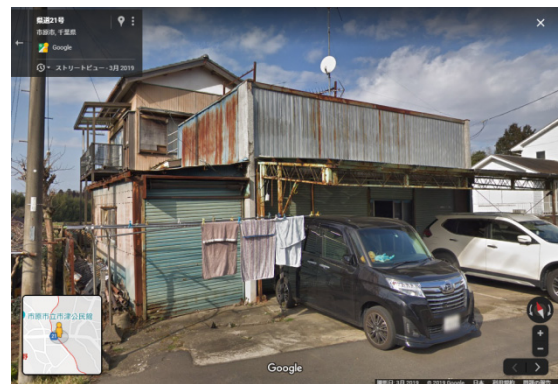
写真-8.6.1.22 倒壊した住宅

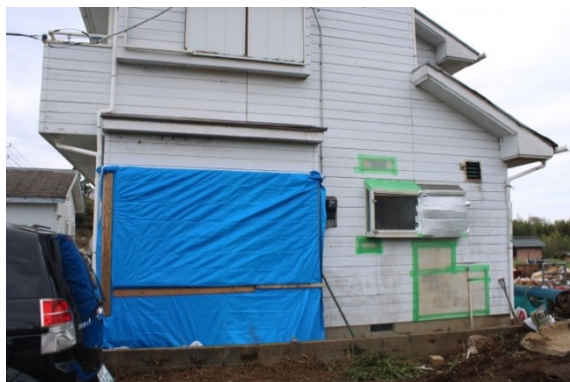
- ・ 住宅 E は木造 2 階建てであり、築年数は不明である。居住者の話によると、被災時に雨戸は閉めていたが、東側から飛来物が衝突して窓ガラスや外壁が破損したとのことである (写真-8.6.1.23)。
- ・ 南面の窓でも窓ガラスが破損するなどの被害が確認された (写真-8.6.1.24)。

写真-8.6.1.23 東面の窓・壁の被害

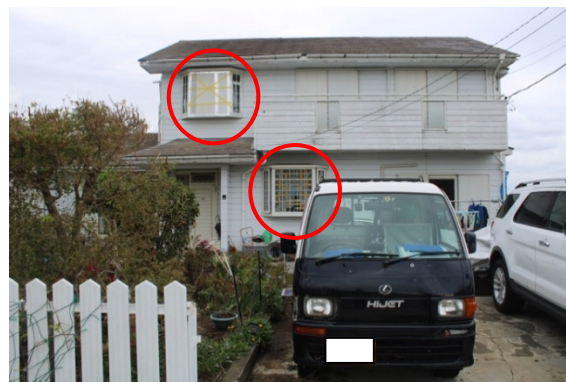
写真-8.6.1.24 南面の窓の被害

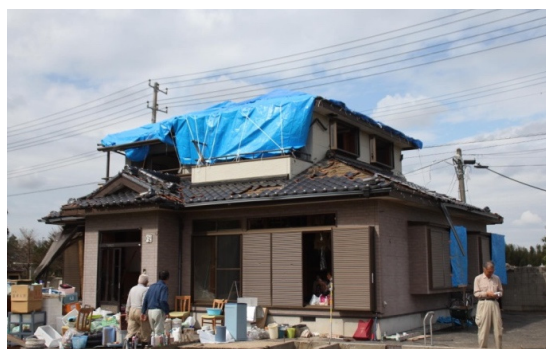
- ・ 住宅 F は木造 2 階建てで、築年数は約 18 年とのことである。居住者の話によると、屋根ふき材の修繕を含めてリフォーム等は一度も行っていないとのことである。
- ・ 1 階東側の窓は雨戸を閉めていたが破損したとのことである (写真-8.6.1.25)。また、2 階南側の窓にも損傷が生じており、窓上部の軒天井も破損していた (写真-8.6.1.26)。
- ・ 比較的多くの瓦が脱落・飛散しており、棟部ではいくつかの棟瓦に割れが生じていた。銅線による固定部は残っているため、割れの要因は飛来物によるものと考えられる (写真-8.6.1.27、銅線は丸部)。採用されている瓦はいわゆる防災瓦 (隣接する瓦との組み合わせのための突起部を右下隅に有し、耐風性能の向上に配慮した瓦) であり、2 階のベランダから確認した範囲では、全ての瓦は釘打ちされていた (写真-8.6.1.28、釘は丸部)。

写真-8.6.1.25 南東側から見た雨戸、瓦の被害

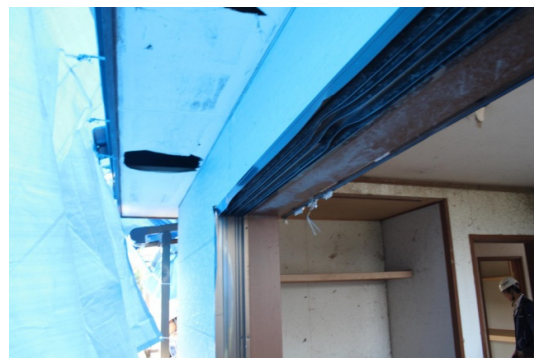
写真-8.6.1.26 2 階南側の窓と軒天井

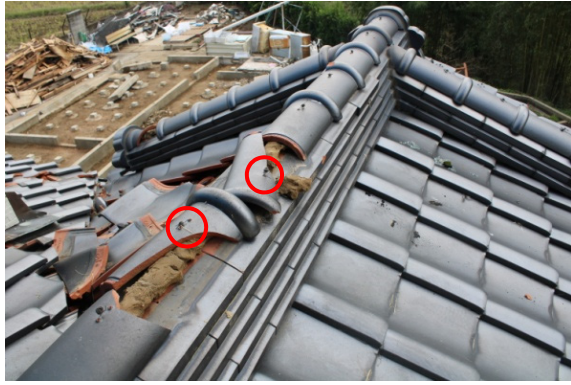
写真-8.6.1.27 棟瓦の割れ（丸印は銅線）

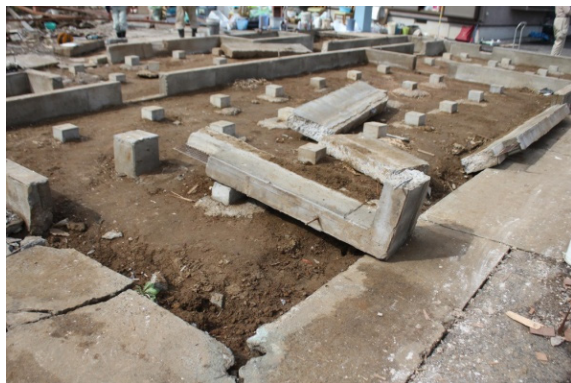
- ・ 上記の住宅 F と同じ敷地内にあった住宅 G は木造 2 階建てであり、築年数は 50 年以上のことである（写真-8.6.1.29～8.6.1.30）。住宅 F～G の建つ敷地の南東側は開けており、南東からの強風を遮るものは無かった。
- ・ 布基礎は無筋でフーチングは無く、南東部分の基礎は折損していた（写真-8.6.1.31）。基礎にはアンカーボルトが残っており、土台以上が飛散したものと考えられる。
- ・ 調査時には、基礎上の躯体は全て片付けられていた（写真-8.6.1.32）。

写真-8.6.1.31 残った無筋基礎
（南東側で折損）

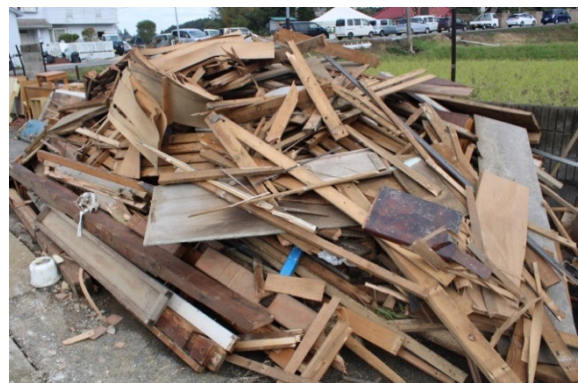
写真-8.6.1.32 敷地内の瓦礫

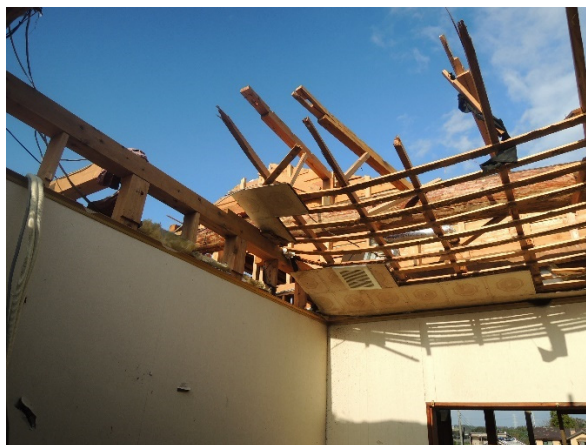
- ・ 住宅 H は木造 2 階建てであり、築年数は約 30 年とのことである (写真-8.6.1.33)。
- ・ 屋根では、小屋組ごと飛散している範囲(写真-8.6.1.34)と野地板や小屋束が残っている範囲(写真-8.6.1.35)が見られた。
- ・ 窓ガラスが破損した部分のサッシは写真-8.6.1.36 のように屋外側に変形していた。一方、写真-8.6.1.37 のように屋内側に変形した雨戸も見られた。

写真-8.6.1.34 小屋組ごと飛散した
屋根の範囲の状況

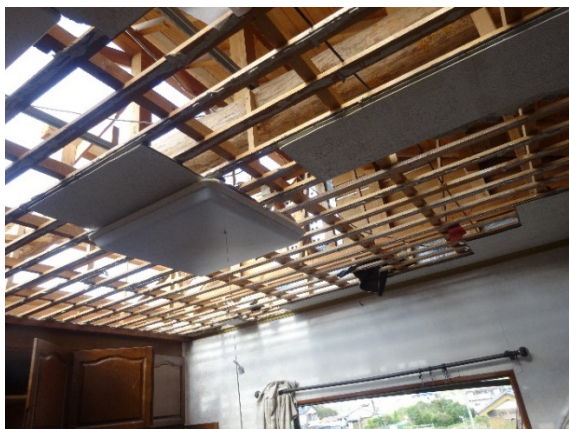
写真-8.6.1.35 小屋組が残っている
屋根の範囲の状況

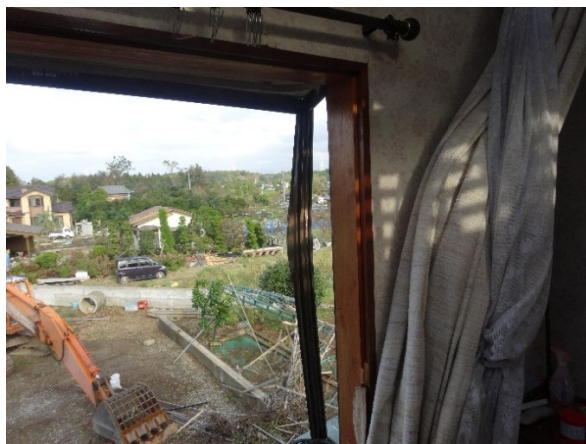
写真-8.6.1.36 サッシの変形

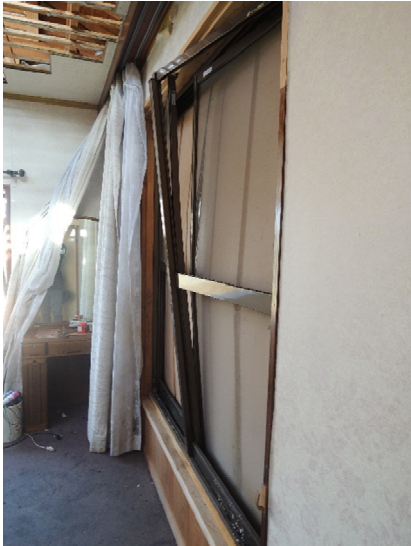
写真-8.6.1.37 室内側に変形した雨戸と
サッシ

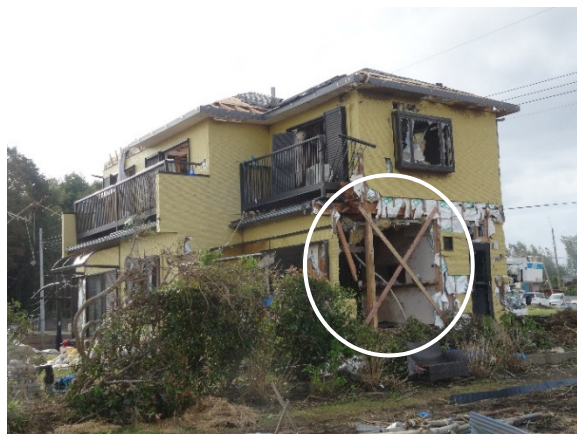
- ・ 住宅 J は木造 2 階建てであり、築年数は約 20 年とのことである。周囲が比較的開けた
場所に位置しており、写真-8.6.1.39～8.6.1.40 の外観からも分かるように外壁と屋
根が損壊していた。また、被害発生前に雨戸は閉じていたとのことだったが、多くの
開口部で破損が確認された。
- ・ 住宅の北側では、隅角部や外壁材の剥離が見られた(写真-8.6.1.41)。
- ・ 写真-8.6.1.40 の丸印で示す 1 階の外壁がない部分では、施工業者が応急的に筋かい

写真-8.6.1.40 住宅 J の外観 (2) (東側)

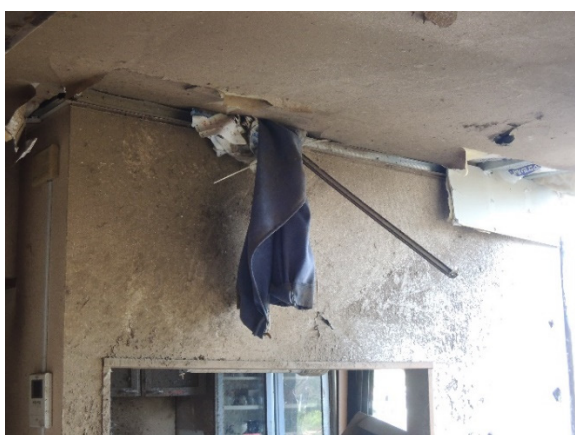
と隅部での柱の追加措置を行ったとのことである（写真-8.6.1.42）。また、室内側の壁面にカーテンレールが突き刺さっていた（写真-8.6.1.43）。

写真-8.6.1.43 写真-8.6.1.42 の室内側
の状況

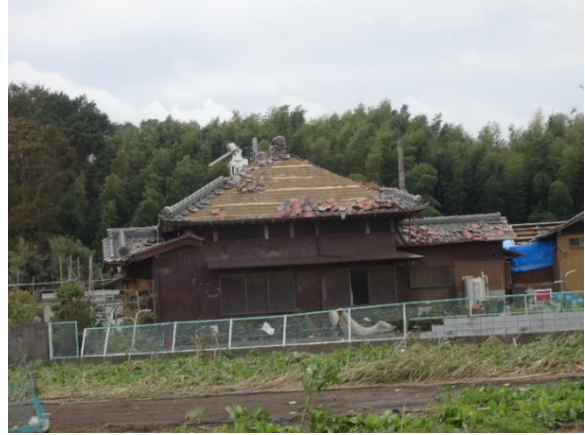
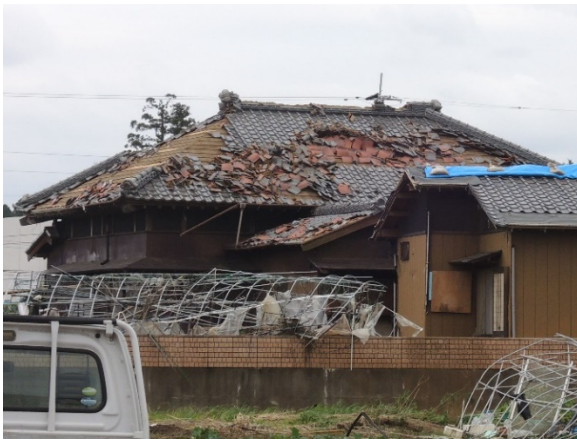
- ・ 住宅 K は木造平屋建てであり、築年数は約 40 年とのことである。寄棟屋根の各面で瓦が飛散し、南東に面する屋根に穴が開いている状況がみられた（写真-8.6.1.48～8.6.1.50）。
- ・ 被害発生前には台風第 19 号の接近に備えて、雨戸を閉めていたとのことである。しかし、飛来物の衝突により雨戸は凹み、一部のガラスは破損していた（写真-8.6.1.51）。また、玄関脇の木製の壁の一部が破損していた（写真-8.6.1.52）。
- ・ 写真-8.6.1.48 に示す穴の開いた屋根直下の室内の状況を写真-8.6.1.53～8.6.1.54 に示す。一部の天井材も破損しており、残った天井材の上には落下した瓦があるだけでなく、付近から飛来したと思われる鋼板製の屋根ふき材も確認された（写真-8.6.1.53）。
- ・ 居住者の話によると、20～30 秒程度の間に一連の被害が発生し、その間には 1 枚の畳も浮き上がったとのことである（写真-8.6.1.55）。

写真-8.6.1.49 住宅 K の屋根の状況
(北東側)

写真-8.6.1.50 住宅 K の屋根の状況
(北西側)

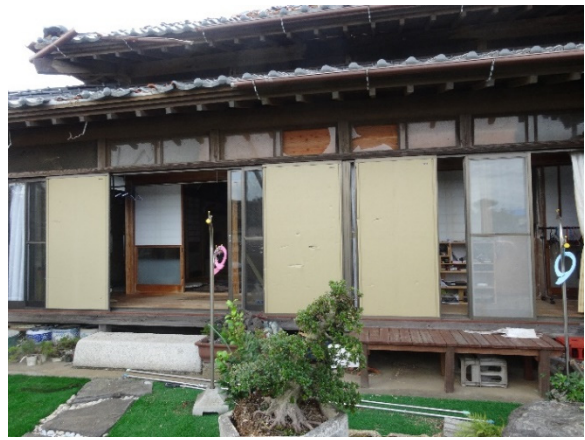
写真-8.6.1.51 住宅 K の壁面の被害
(南東側)

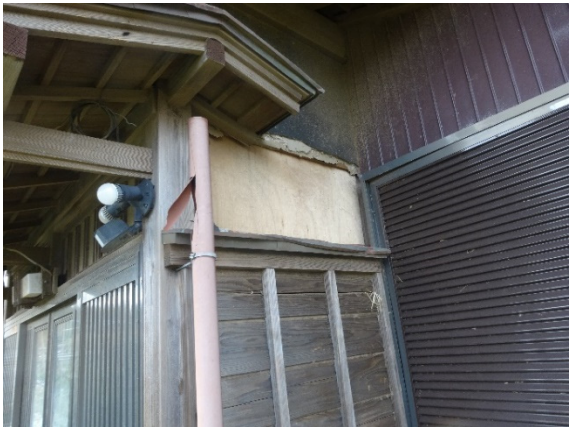
写真-8.6.1.52 玄関脇の被害

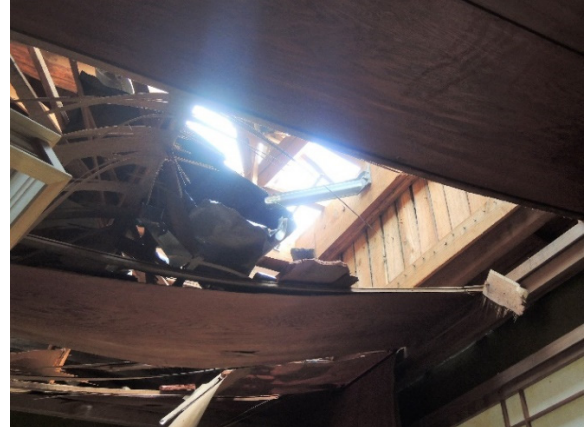
写真-8.6.1.53 室内側の被害(1)

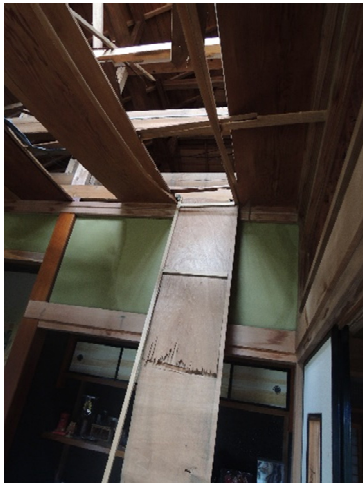
写真-8.6.1.54 室内側の被害(2)

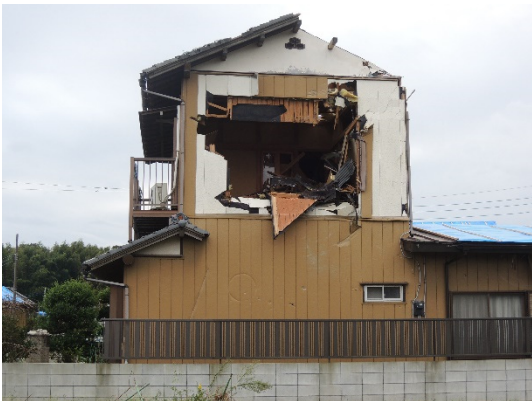
- ・ 住宅Lは木造2階建てであり、築年数は不明である。北東側の外壁が損壊するとともに、北西側の屋根の野地板が飛散していた(写真-8.6.1.56~8.6.1.57)。

写真-8.6.1.56 北東側の外壁の損壊状況

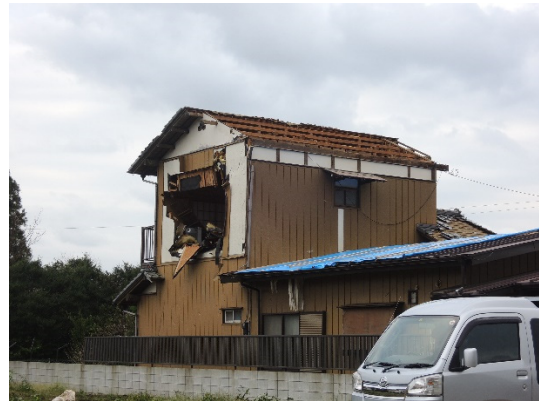
写真-8.6.1.57 北東側の外壁の損壊と北西側の屋根での野地板の飛散状況

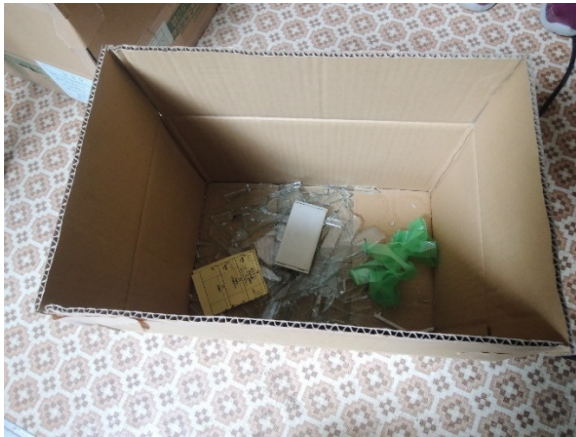
写真-8.6.2.5 本棚に飛散したガラス片
の回収状況

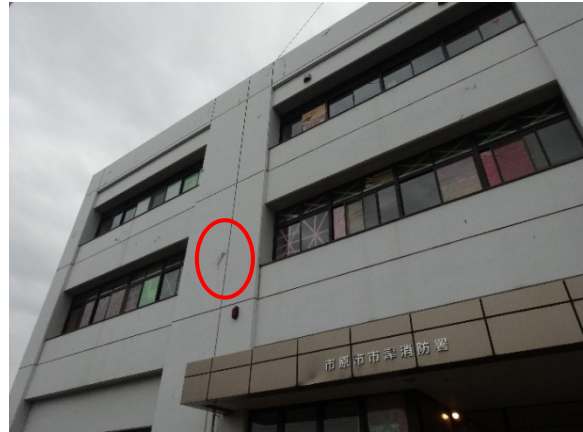
- ・ 写真-8.6.2.13 に示す市津消防署は平成13年建設である。
- ・ 53枚の窓ガラス(1階の窓ガラス13枚、2階の窓ガラス16枚、3階の窓ガラス24枚)及び1階の自動ドアのガラス2枚に被害が発生したとのことである。また、所有する消防車両計9台のうち7台に被害が発生し、そのうち水槽付消防ポンプ自動車、消防ポンプ自動車、高規格救急車の3台が走行不能とのことである。
- ・ 1階の窓ガラスを確認した範囲では、合わせガラスが採用されていた。また、外壁にも飛来物が当たったと見られる痕が見られた(写真-8.6.2.14~8.6.2.15)。
- ・ 写真-8.6.2.16の消防車両には、飛来物の衝突によるものと見られる凹みが見られた。

写真-8.6.2.14 外壁や窓ガラスの被害

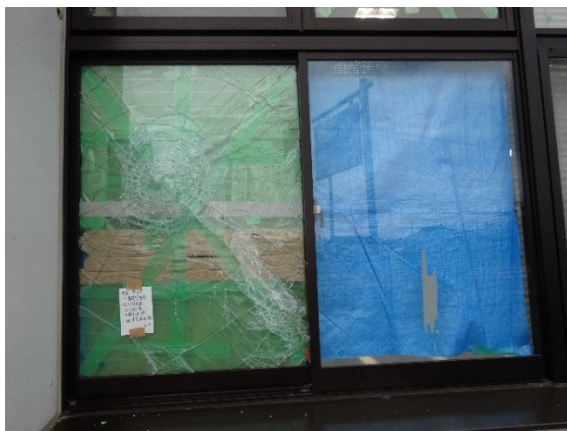
写真-8.6.2.15 窓ガラスの被害と養生状況

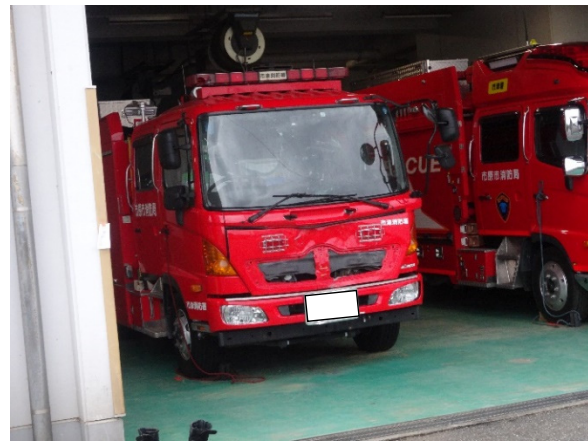
写真-8.6.2.16 消防車両の被害

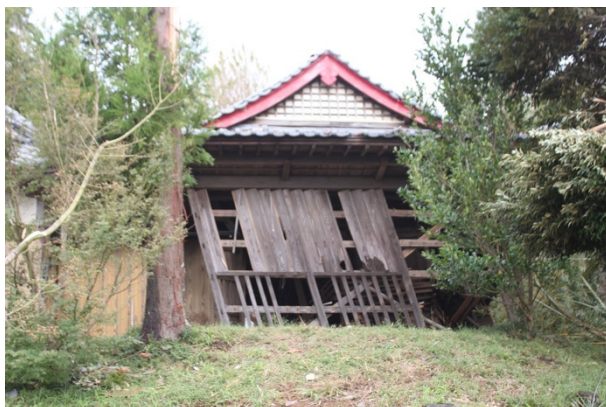
- ・ 神社 A では本殿が西方向に傾斜し、本殿の西側に位置する拝殿に倒れかかっていた(写真-8.6.3.1)。
- ・ 境内では、幅 25cm、高さ 65cm、奥行き 50cm ほどの狛犬(写真-8.6.3.2)が土台から転落し、北へ 3m ほど移動していた。調査をした範囲では、この被害が風圧と飛来物のどちらによるものかは不明である。

写真-8.6.3.1 本殿の被害状況

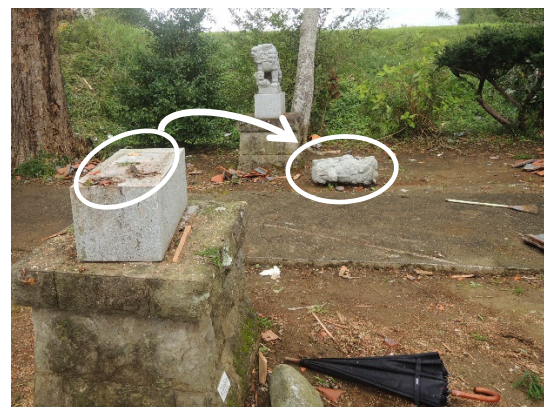
写真-8.6.3.2 台座から転落した狛犬

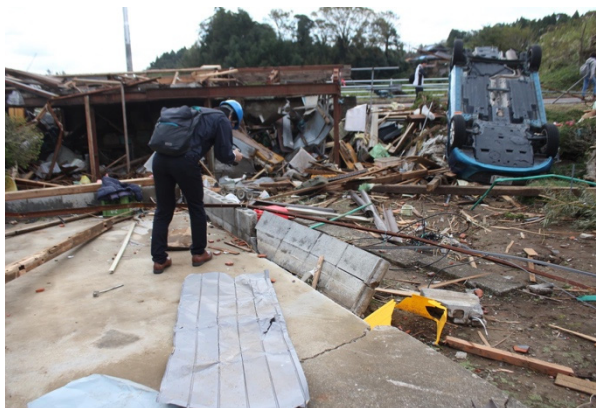
- ・ 車庫 A が倒壊し、自動車が転覆していた (写真-8.6.3.3)。写真-8.6.3.3 の調査者が立つ位置が車庫 A の原位置であり、Google ストリートビューによるとトタン葺きの木造平屋建てであった (写真-8.6.3.4)。

写真-8.6.3.3 飛散した車庫 A と転覆した自動車 (北面から)

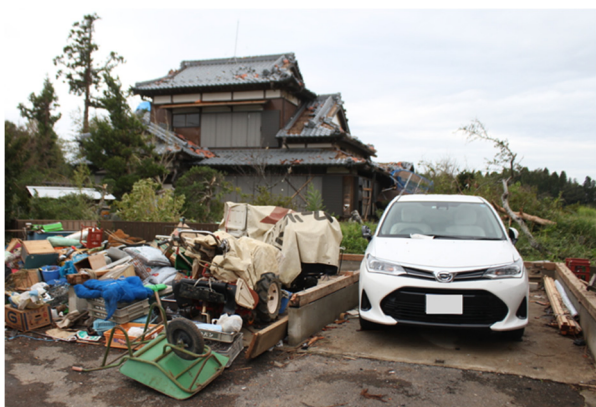
- ・ 車庫 B は倒壊した状況であり (写真-8.6.3.5)、Google ストリートビューによるとトタン葺きの木造平屋建てであった (写真-8.6.3.6)。
- ・ 基礎に残った土台のほぞ穴には、折れたほぞが確認された (写真-8.6.3.7)。

写真-8.6.3.5 倒壊した車庫 B

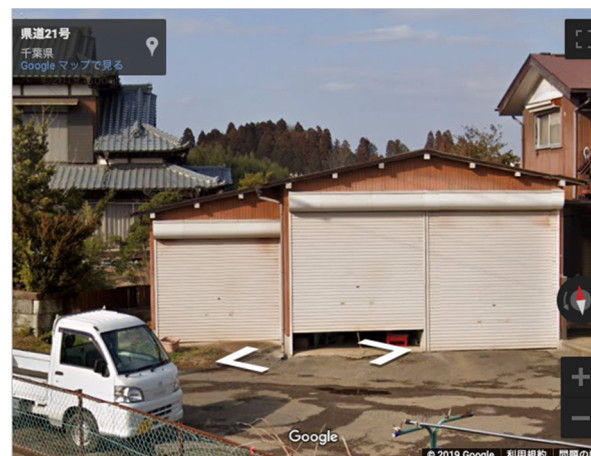
写真-8.6.3.6 倒壊した車庫 B

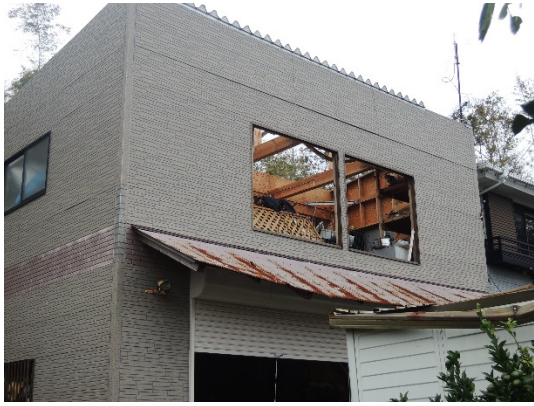
- ・ 写真-8.6.3.9 に示す倉庫 A は木造 2 階建てであり、築年数は不明である。北西方向に向かって折板屋根材が木製下地材に留め付けられた状態でめくれていた (写真-8.6.3.10)。

写真-8.6.3.9 倉庫 A の外観

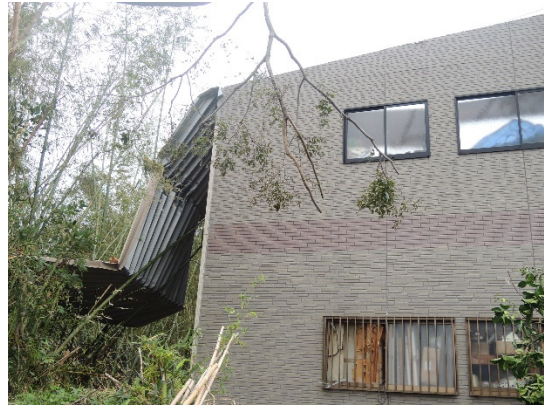
写真-8.6.3.10 折板屋根材の状況

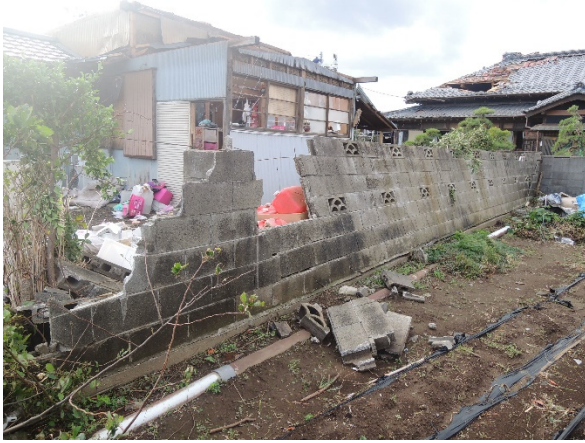
- 写真-8.6.3.12～8.6.3.14 に示すブロック塀は住宅 K の南側に位置しており、部分的なブロックの脱落や傾斜が見られた。写真-8.6.3.13～8.6.3.14 の丸囲みで示すとおり、縦筋と横筋の挿入は確認された。

写真-8.6.3.12 ブロック塀の被害(1)

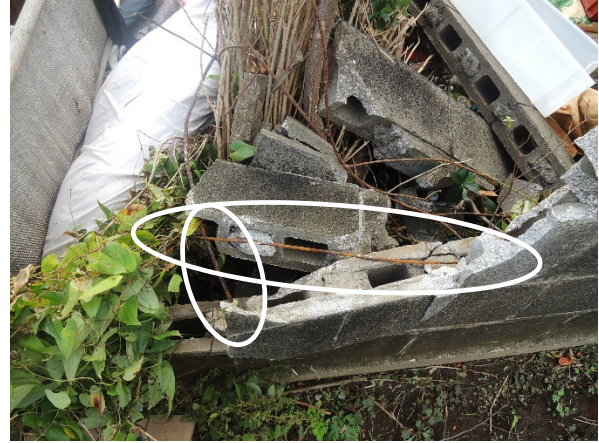
写真-8.6.3.13 ブロック塀の被害(2)
(丸囲みは縦筋と横筋)

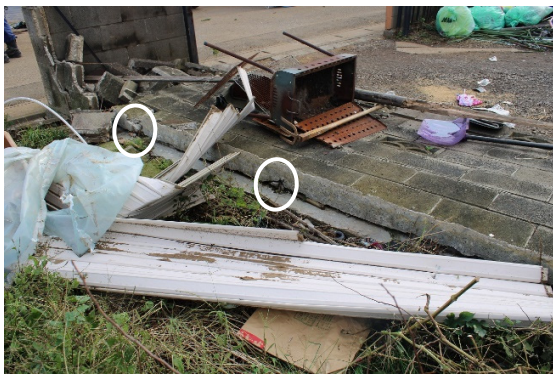
写真-8.6.3.14 ブロック塀の被害(3)
(丸囲みは縦筋)

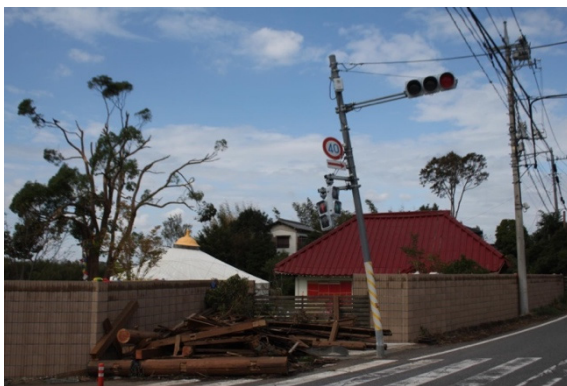
- ・ 礎石建ちの木造の門が倒壊した (写真-8.6.3.15~8.6.3.16)。近くの信号機も傾いていた。
- ・ 門は南側に倒れていた (写真-8.6.3.17)。

写真-8.6.3.15 倒壊した門

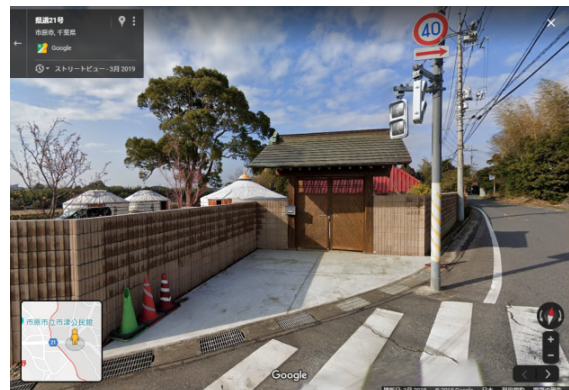
写真-8.6.3.16 倒壊した門の被災前の状況
(Google ストリートビュー(2019年3月撮影)より)

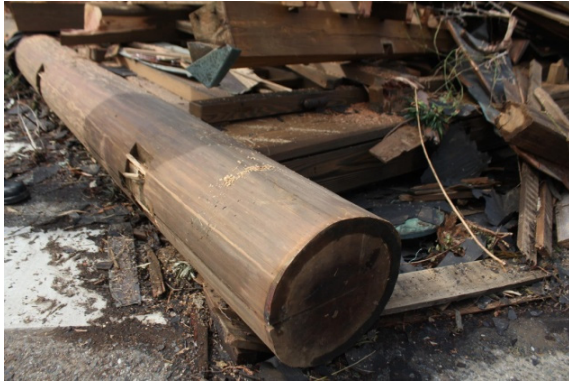
写真-8.6.3.17 倒壊した門の部材

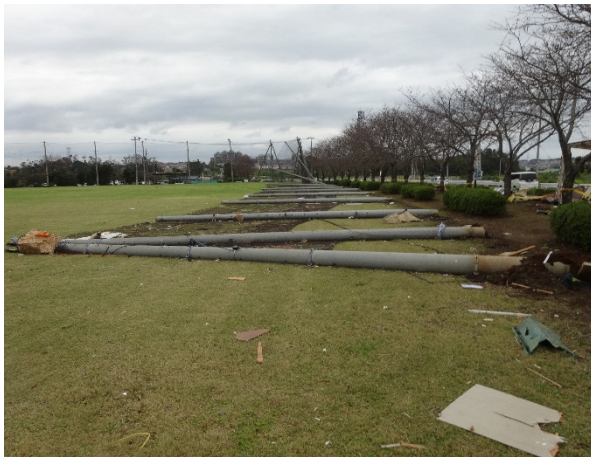
- ・ 市津多目的グラウンドでは、防球ネットが張られてあるコンクリート柱が西方向へ10本倒壊していた(写真-8.6.3.18)。
- ・ 柱は地面から抜けているものと地面からやや上の部分から折損しているもの(写真-8.6.3.19)が見られた。
- ・ 倒壊していないコンクリート柱であっても、地面に支圧によってずれた痕が見られた(写真-8.6.3.20)。
- ・ グラウンド内のサッカーゴールが西に100mほど離れた場所に落下していた(写真-8.6.3.21)。

写真-8.6.3.18 コンクリート柱の倒壊状況

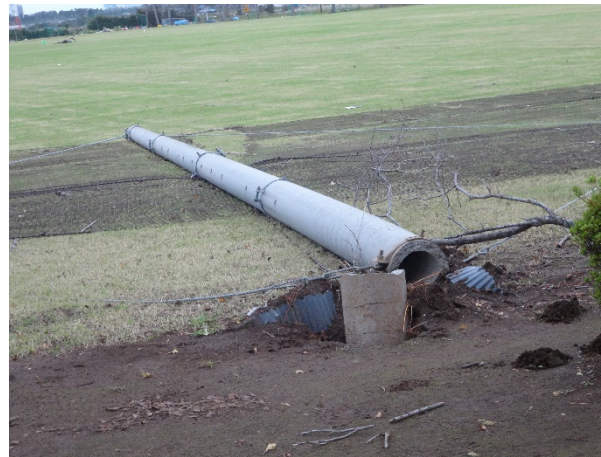
写真-8.6.3.19 柱の折損状況

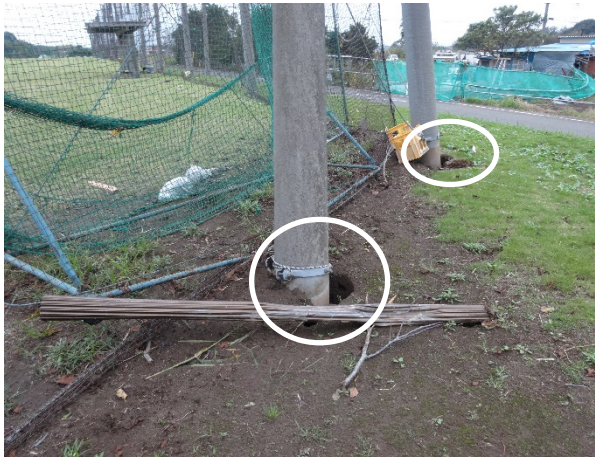
写真-8.6.3.20 支圧による柱のずれ

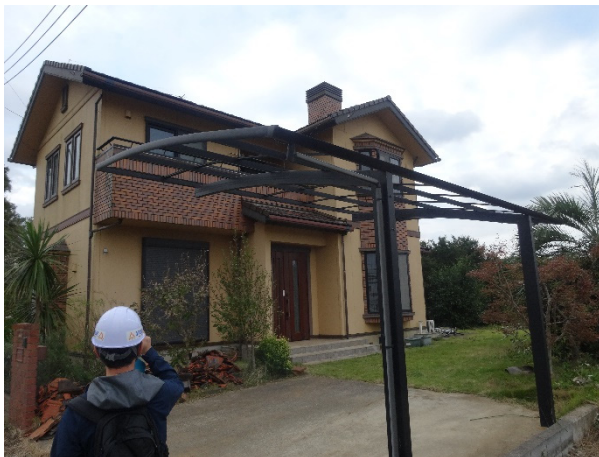
- ・ カーポートの屋根材が全て飛散していた(写真-8.6.3.22)。なお、同敷地内にある住宅では、瓦の脱落を確認したが、被害の程度は比較的軽微であった。
- ・ 上記のほか、電柱の折損、自動販売機の転倒、自動車や重機の被害がみられた(写真-8.6.3.23～8.6.3.28)。

写真-8.6.3.22 カーポートの被害

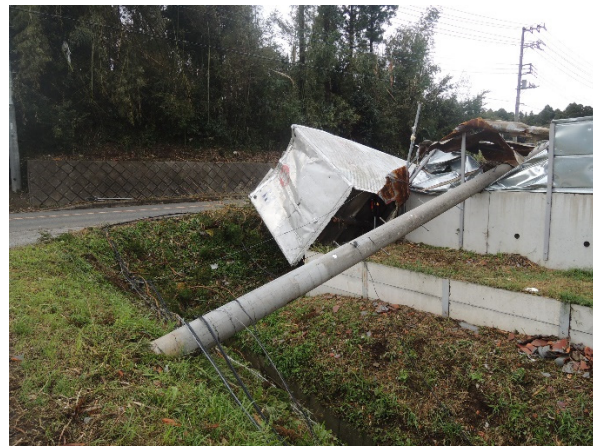
写真-8.6.3.23 電柱の折損

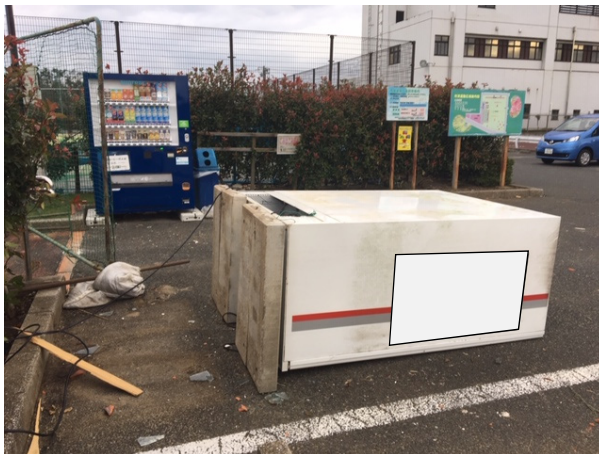
写真-8.6.3.24 自動販売機の転倒

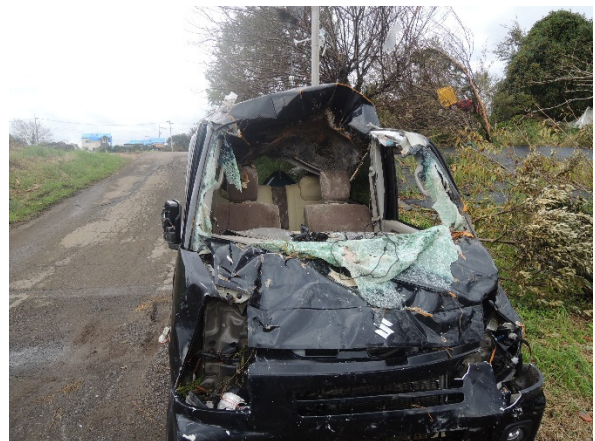
写真-8.6.3.25 自動車の被害(1)

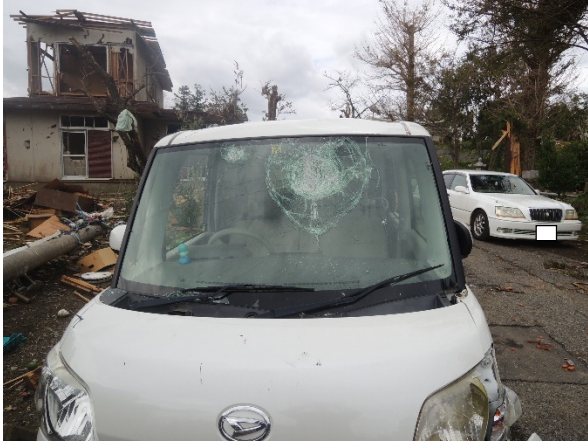
写真-8. 6. 3. 26 自動車の被害(2)

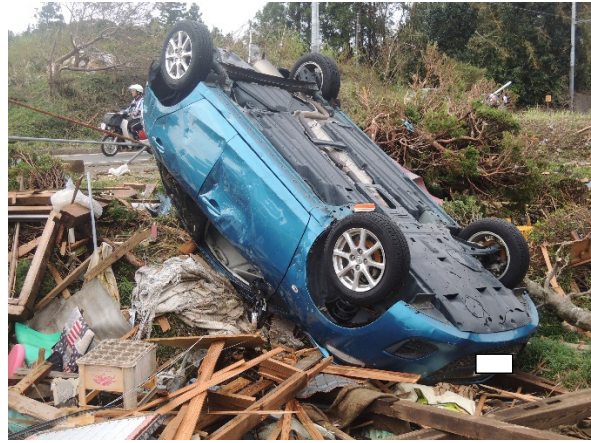
写真-8. 6. 3. 27 自動車の被害(3)

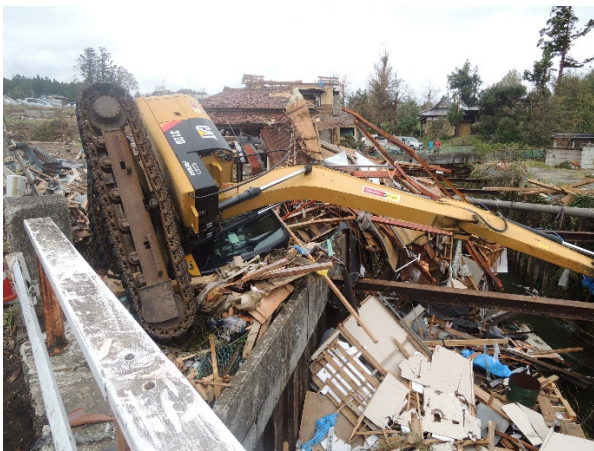
写真-8. 6. 3. 28 重機の被害

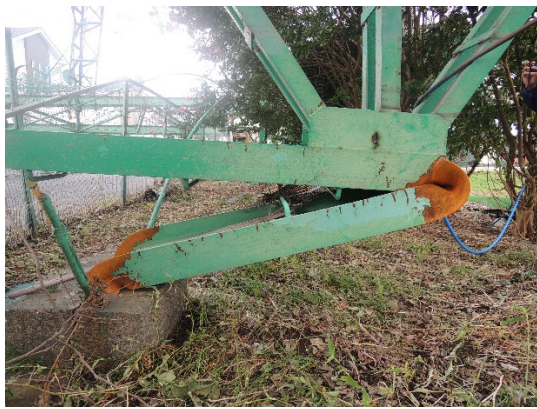
- ・ 北西側の鉄柱16本のうち、13本が倒壊していた。
- ・ 鉄柱の倒壊は、以下のプロセスで発生したと考えられる。
 - ① 敷地側の柱脚でのベースプレート下面でアンカーボルトが破断（写真-8.7.1.3～8.7.1.4）
 - ② 住宅側のH形鋼が著しく変形（写真-8.7.1.5～8.7.1.7）
 - ③ 隣接する住宅側へ倒壊（写真-8.7.1.8）
- ・ 柱脚はベースプレートの上面をコンクリートで保護した露出形式であり、写真-8.7.1.3ではベースプレートの上面にナット（写真中の丸印）が確認できる。敷地側の柱脚のベースプレートは頭上にあるため採寸不能であったが、写真-8.7.1.9に示すベースプレートの設置跡の採寸結果から長辺500mm×短辺350mm程度と推定される。また、アンカーボルト径は約22mm、アンカーボルトは写真-8.7.1.9に示すように、3×2で6本配置され、その間隔は長辺方向約200mm、短辺方向約150mmである。
- ・ 敷地をはさんで倒壊した鉄柱の反対側にある鉄柱は倒壊していない（写真-8.7.1.10）。
- ・ ゴルフ練習場の管理者の話によると、台風接近時の運用として、鉄柱に取り付く鉛直面のネットは下ろしていないとのことである。
- ・ 写真-8.7.1.11～8.7.1.13に隣接する住宅等の被害状況を示す。住宅の2階屋根に一線状の集中荷重が作用した状況となっており、住宅以外にブロック塀、電柱、乗用車の被害もみられた。
- ・ ゴルフ練習場内の建築物にも、一部の外壁で強風によるはく離等の被害がみられた（写真-8.7.1.14）。なお、近隣の建築物に強風による顕著な被害は確認されていない。

写真-8.7.1.6 鉄柱を構成する
H形鋼の変形(2)

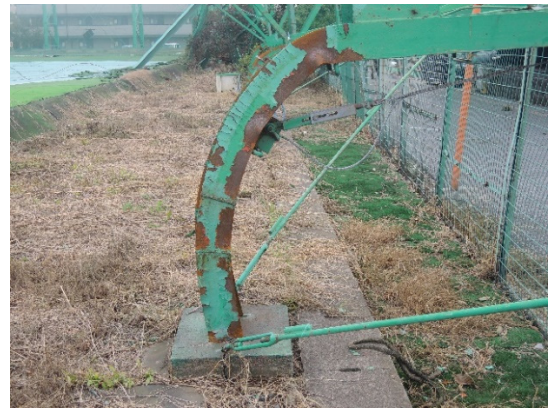
写真-8.7.1.7 鉄柱を構成する
H形鋼の変形(3)

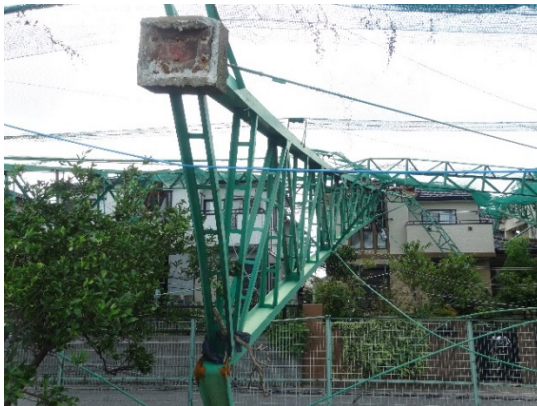
写真-8.7.1.8 隣接する住宅への倒壊状況

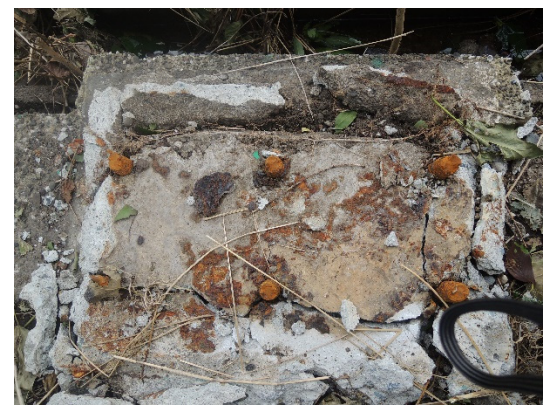
写真-8.7.1.9 柱脚ベースプレートの設置跡

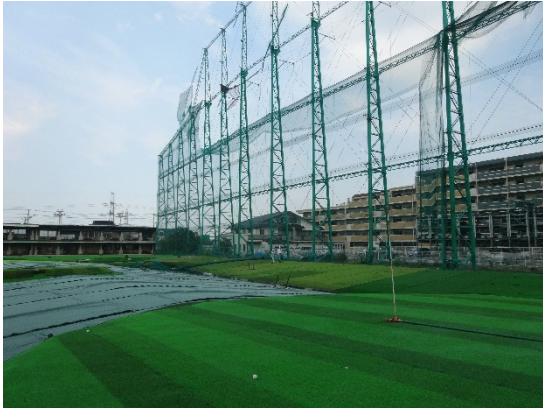
写真-8.7.1.10 敷地をはさんで倒壊した鉄柱の反対側にある鉄柱の状況

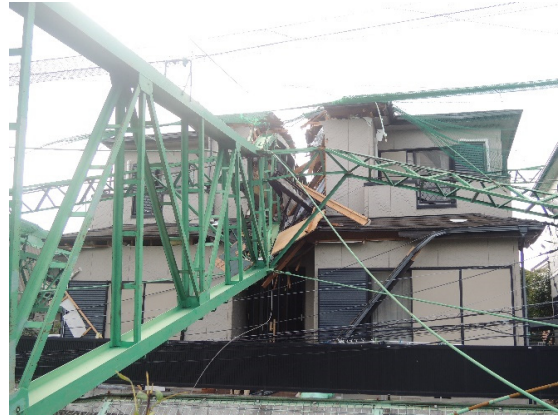
写真-8.7.1.11 近隣の住宅の被害(1)

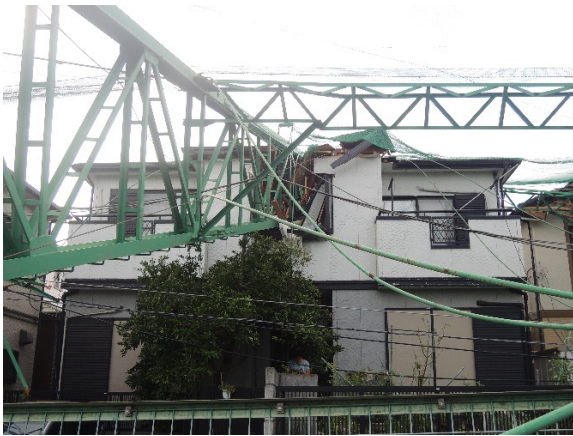
写真-8.7.1.12 近隣の住宅の被害(2)

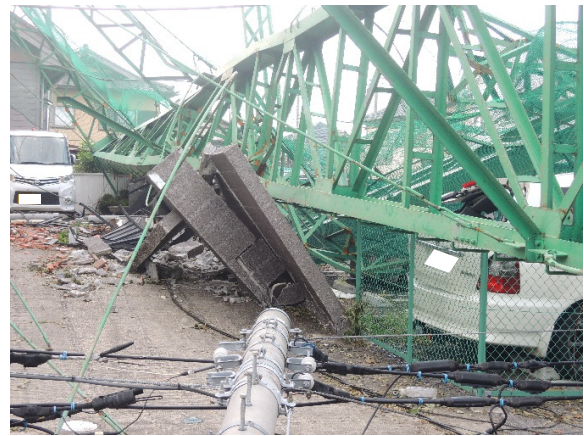
写真-8.7.1.13 ブロック塀、電柱、乗用車の被害

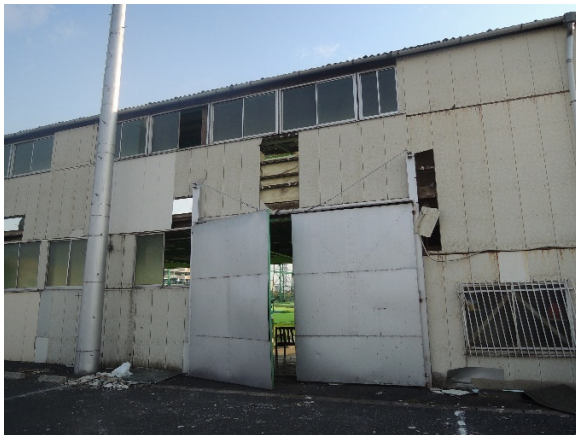
写真-8.7.1.14 ゴルフ練習場 A の建築物の外壁等被害

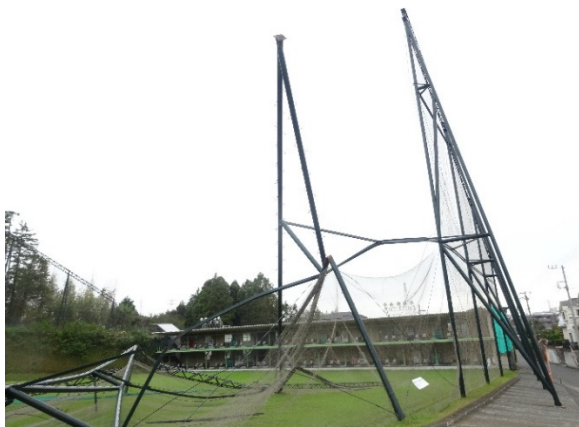
写真-8.7.2.2 鉄柱の倒壊状況(2)

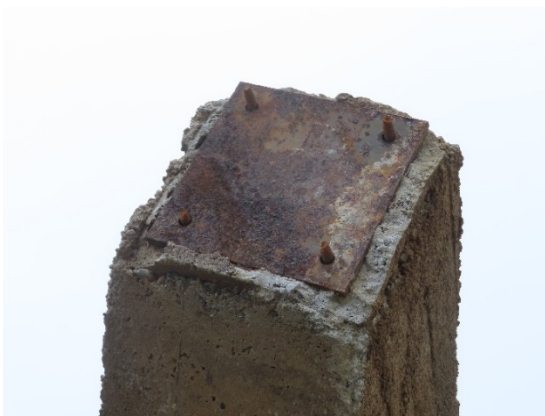
- ・ 地上からの高さ約 25m までは亀甲金網(写真-8.7.2.3)が用いられており、それより上の部分は樹脂製のネットが用いられていた。
- ・ 柱脚のベースプレートは 360mm×360mm の平面であり、4 本のアンカーボルトが用いられていた(写真-8.7.2.4)。ベースプレートの表面は錆が生じているものも見られた(写真-8.7.2.5)。アンカーボルトのねじ外径(ねじの呼び)は採寸によると約 18mm であった。写真-8.7.2.4 のアンカーボルトには発錆が見られるが、コンクリートの部材に埋まっていたと見られるアンカーボルトは発錆していなかった(写真-8.7.2.6)。この柱脚のコンクリートは破壊しており、鉄柱の倒壊によって留め付けていた座金とナットが引き抜け、アンカーボルトが露出したものと考えられる(写真-8.7.2.7)。

写真-8.7.2.4 ベースプレートと
アンカーボルト(1)

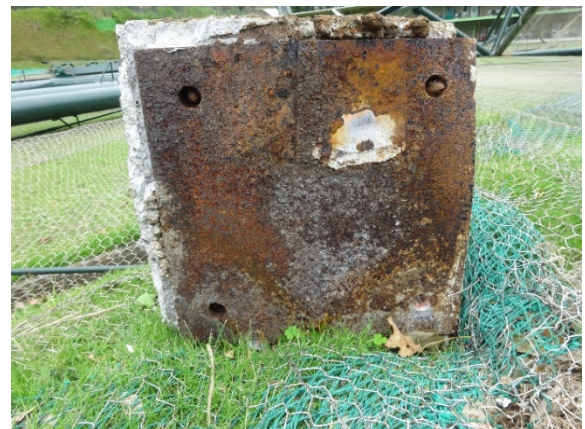
写真-8.7.2.5 ベースプレートと
アンカーボルト(2)

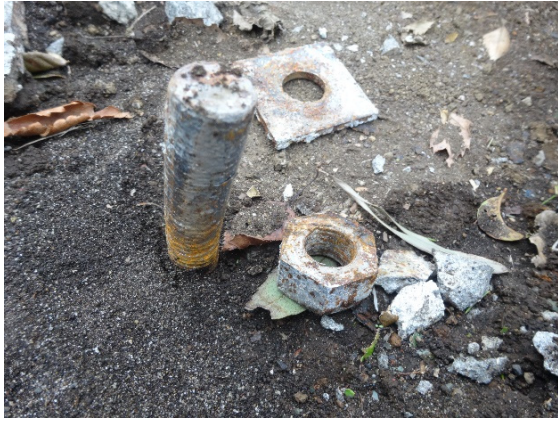
写真-8.7.2.6 発錆していない
アンカーボルト

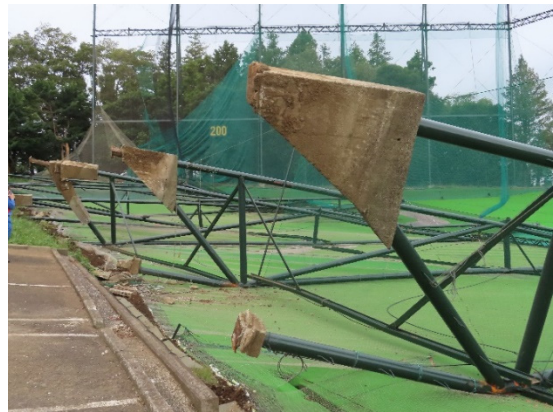
- ・ 破断したアンカーボルトは引張によって破断面付近が細くなっている様子が確認されている(写真-8.7.2.8)。
- ・ 主な被害形態としては、柱脚の引き抜け(写真-8.7.2.9~8.7.2.12)、柱脚の折損(写真-8.7.2.13)が見られた。
- ・ 写真-8.7.2.11 に示される柱脚の埋め込み跡の深さを測定したところ、約 1.7m であった。

写真-8.7.2.9 引き抜けた柱脚(1)

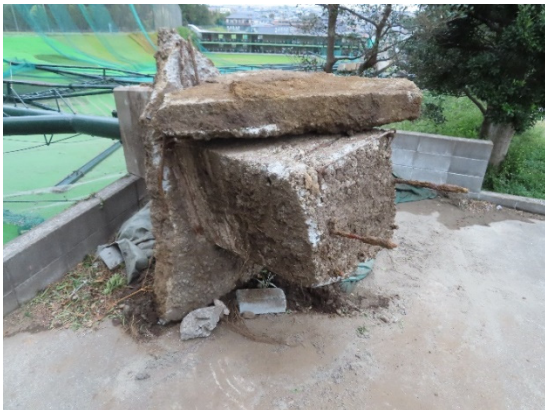
写真-8.7.2.10 引き抜けた柱脚(2)

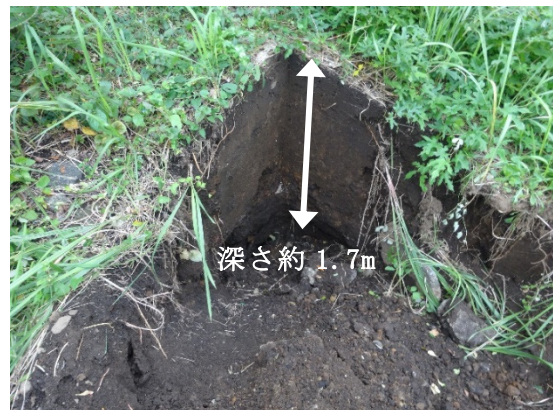
写真-8.7.2.11 柱脚の埋め込み跡

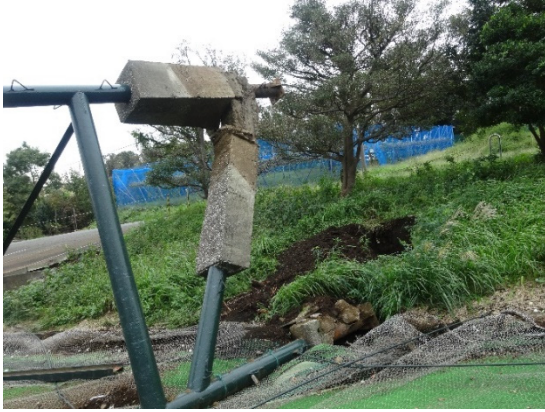
写真-8.7.2.12 写真-8.7.2.11の
引き抜け部分

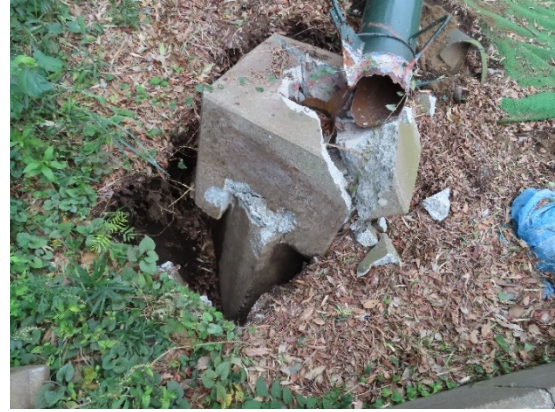
写真-8.7.2.13 柱脚の折損

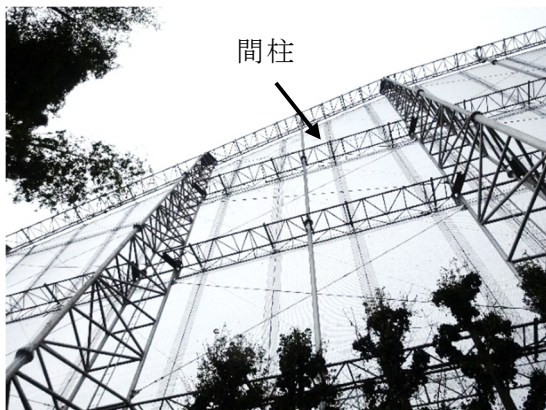
以下では、神奈川県横浜市のゴルフ練習場Cの被害状況をまとめる。ゴルフ練習場管理者によると、昭和52年(1977年)頃に竣工したとのことであるが、確認申請手続きの記録はなく、鉄柱の設計図書は確認できていない。ゴルフ練習場管理者によると、当初は最上部のつなぎ梁(測定によると約30m)までの高さであったが、写真-8.7.2.14のような間柱を増設するとともに鉄柱の高さを増したとのことであった。今回の被害は鉄柱の増設部分に生じている。

写真-8.7.2.14 無被害の鉄柱と間柱

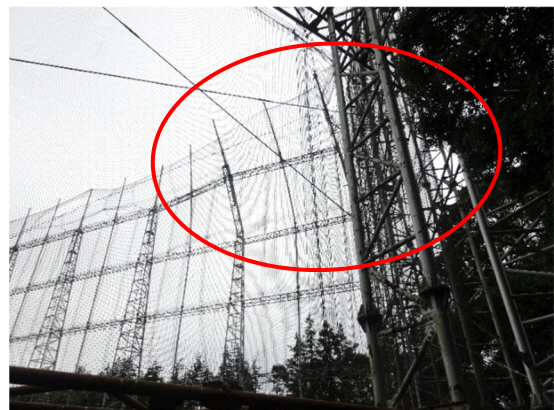
- ・ ゴルフ練習場管理者によると、台風第15号で4本(北側)、台風第19号で1本(南側)の鉄柱の先端部の折損が見られた(写真-8.7.2.15～8.7.2.16)。先に被害が発生していた4本の鉄柱の先端部は台風第19号の影響でさらに傾斜が進んだとのことだった。
- ・ 南側の鉄柱では先端部の折損が見られた(写真-8.7.2.17)。拡大写真(写真-8.7.2.18)によると、鉄柱の破断が見られる。
- ・ 北側の鉄柱では上から2本目のつなぎ材より上の範囲で柱の先端部が変形していた。この変形は鉄柱の部分的な折損あるいは接合部の破断によるものと考えられるが、目視での確認には至らなかった(写真-8.7.2.19～8.7.2.21)。
- ・ 建物の周囲は木々で囲まれていたが、被害の発生した高さは周囲の木々よりもかなり高い部分であった。

写真-8.7.2.15 先端部の被害状況(1)
(北側)

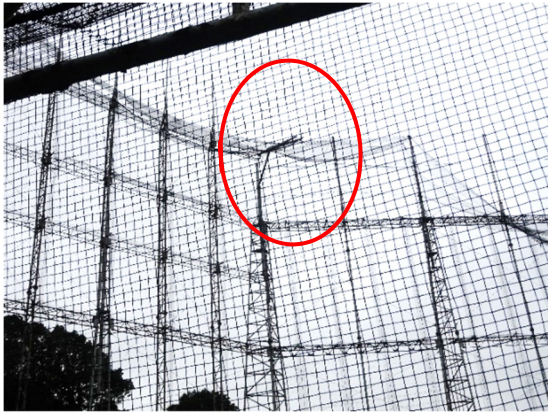
写真-8.7.2.16 先端部の被害状況(2)
(南側)

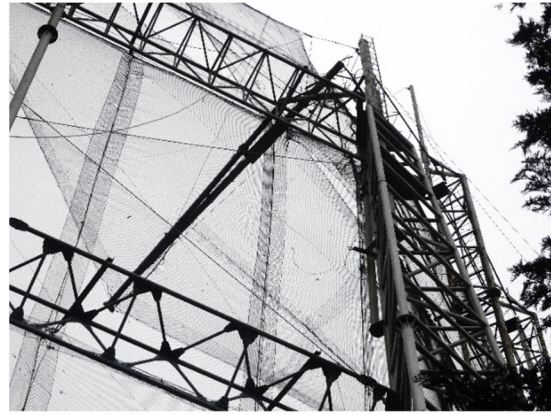
写真-8.7.2.17 折損した鉄柱(1)
(南側の鉄柱)

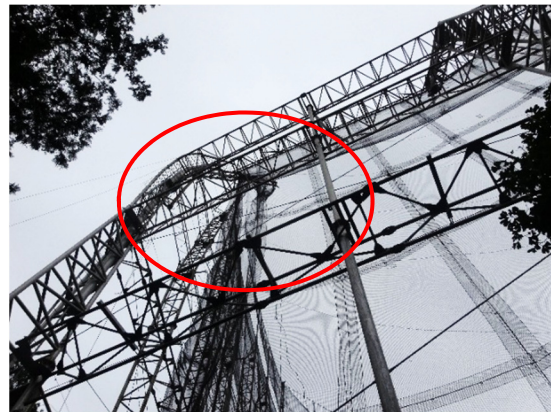
写真-8.7.2.19 先端部の変形
(北側の鉄柱)

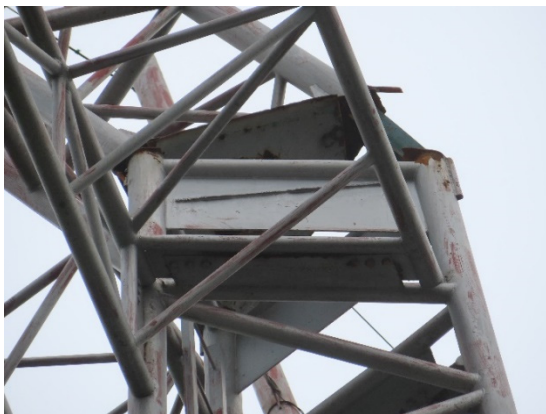
写真-8.7.2.20 被害部分の拡大写真(1)
(北側の鉄柱)
