### 6.3 現地調査

以下の日程で現地調査を行った。

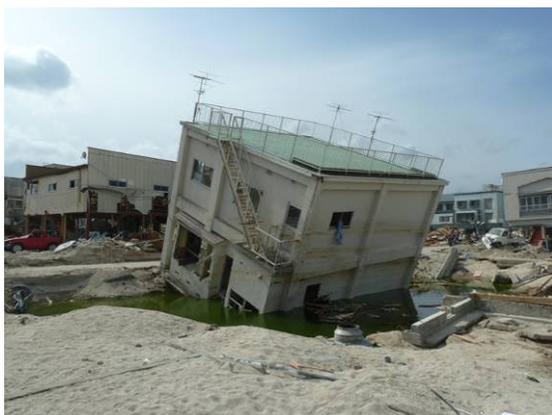
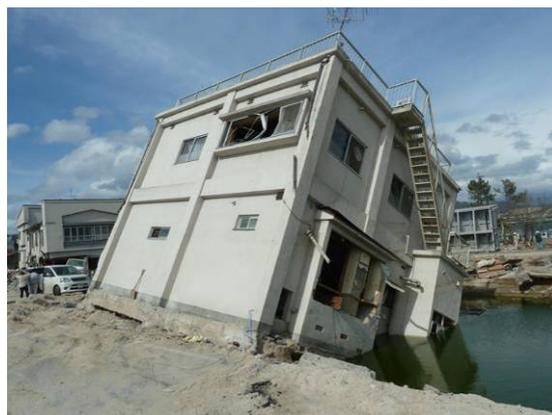
(3) YM-03 (商店)

構造種別: RC 造 (ラーメン構造)

形状: 2階建て

- ・ 陸前山田駅堤防の周辺
- ・ 2×2 スパンであり 1 構面が洗掘により海側に向かって大きく沈下している。
- ・ 構造物は開口の少ない非構造壁を有する RC 建物
- ・ 沈下した基礎周辺にはおおきな水溜りができている。
- ・ 最大浸水深 6.2(m)

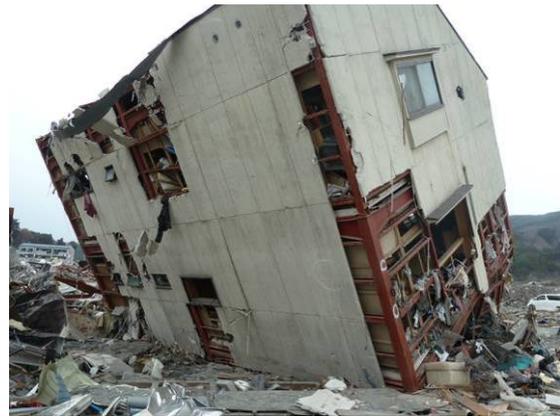
(1) OT-01 (戸建住宅)

構造種別: 鉄骨構造 (ラーメン構造)

形状: 3階建て、6.5×10.0(m)、高さ9(m)

- ・ 大槌町新町
- ・ 3×3 スパンの階段型平面を有する建物
- ・ 桁行1構面1階柱部分が失われ、梁間方向に大きく転倒・傾斜している。
- ・ 2階以上高い部分の外壁パネルは残存している。
- ・ 最大浸水深7.30(m)、押し波に流されて漂流した模様
- ・ 鉄骨柱□-175、アンカー孔4φ20

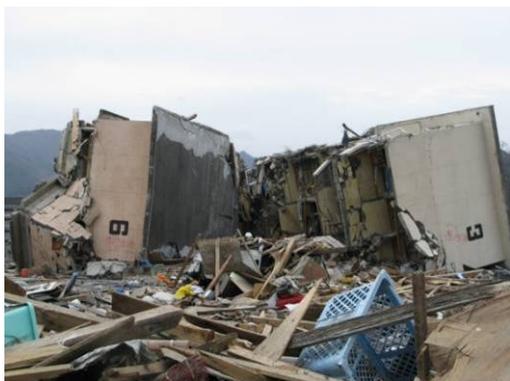
(3) OT-03 (集合住宅)

構造種別: コンクリートブロック造 (壁式構造)

形状: 2階建て、24.2×5.7(m)、高さ 5.7(m)

- ・ 大槌町内新港町
- ・ コンクリートブロック壁(200×400×150)、木床、基礎・屋根面(w=240mm)のみ RC
- ・ 9棟の集合住宅のうち、小さい2棟が流され、3棟が転倒、4棟が残存している
- ・ 屋根面が脱落している住棟のみ切妻屋根となっている。

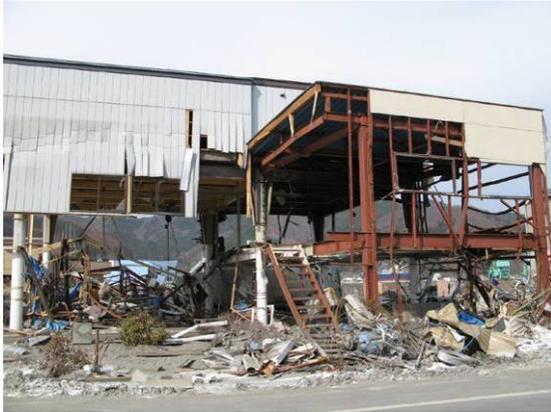
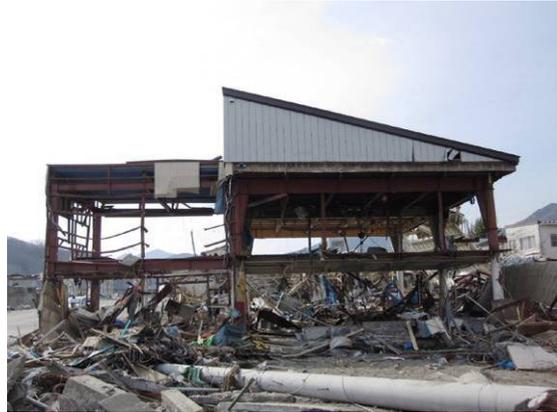
(3) KI-03 (商店)

構造種別: 鉄骨造 (ラーメン構造)

形状: 2階建て、桁行 15(m), 梁間スパン 15(m)、階高 5.0(m)

- ・ 建物に沿って堤防および川
- ・ 2×2 スパン, L型平面 (中二階床平面を有する)
- ・ 外側柱 □-250, 内部柱 6本 ○-320(アンカーボルト 4M20)、梁 350×175×10(mm)
- ・ 津波外力が作用している方向に 1/100(rad)程度傾斜している

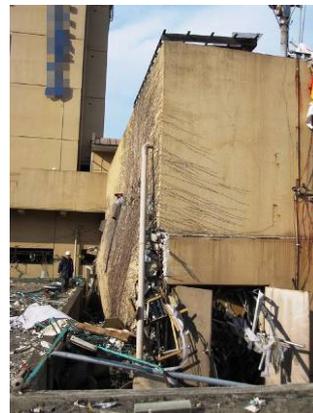
(4) KI-04 (ホテル)

構造種別: RC造 (ラーメン構造)

形状: 2階建て、桁行 19.2(m), 梁間スパン 16(m)、階高 4.6(m) (2Fセットバック部分のみ計測)

- ・ 建物桁行方向に沿って 13.6(m)離れたところに堤防(2m)
- ・ ホテル(6F)に併設されているセットバック部分(2F)
- ・ 非構造壁 壁厚 13cm, D10@150 千鳥, 壁幅 16(m), 柱型なし, 端部補強筋として 4D13
- ・ 非構造壁から 2.6(m)内部に柱 5本(柱幅 700mm)が存在している
- ・ 津波外力が梁間方向に作用し、非構造壁が面外方向に曲げ破壊している(壁縦筋破断)
- ・ 壁縦筋が座屈している壁頭高さは 6.8(m)程度
- ・ 最大浸水深は 7.6(m)

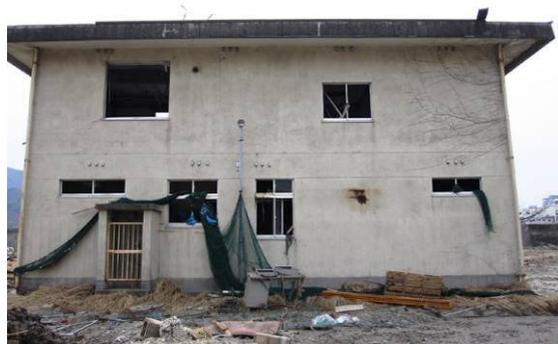
(2) 0F-02(大船渡土木事務所港務所)

構造種別: RC造(壁式構造)

形状: 2階建て、11.3×5.4(m)、階高3.4(m)

- ・ 堤防近傍の二階建て
- ・ 壁量(壁厚200mm)が多く、隅端に2本の柱(450mm)
- ・ 躯体に損傷が見られない
- ・ 階部分まで漂流物(流木など)が衝突している。
- ・ 最大浸水深は6.8(m)

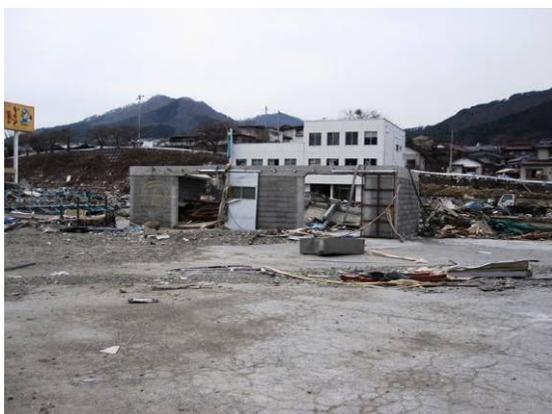
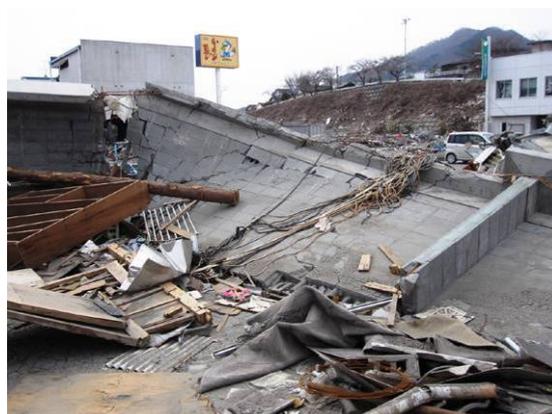
### (4) 0F-04 (倉庫)

構造種別: コンクリートブロック造 (壁式構造、屋根面なし)

形状: 平屋、11.2×5.3(m)、階高 2.6(m)

- ・ (1)の周辺
- ・ コンクリートブロック壁(200×400×150, 境界部分 D10、横筋 D10 600(mm)間隔)
- ・ 桁行方向の 2 開口(2200×2300)の端部に RC 間柱(150×250)が 4 本配置されている
- ・ 津波作用面(梁間構面)および桁行 1 構面のコンクリートブロック壁が面外に転倒
- ・ コンクリートブロック壁上部には RC 梁(L 型 180×370、4 本 D13, 2 本 D13)が囲われている

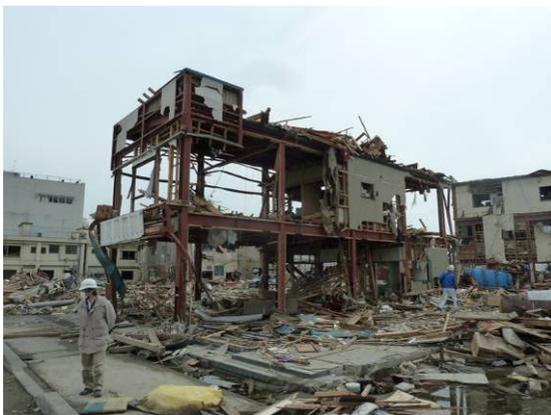
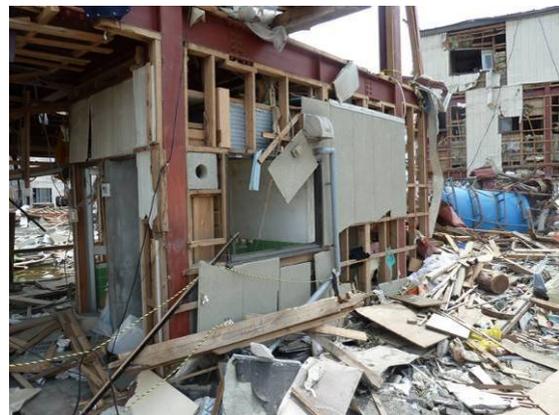
(6) 0F-06 (戸建住宅)

構造種別: 鉄骨造 (ラーメン構造, 木床・下地材)

形状: 2階建て、桁行スパン3.4(m), 梁間スパン5.0(m)、階高3.0(m)

- ・ 面外方向やや進んだ所に堤防および海
- ・ 1×4スパン, ホール部分は3本柱抜けしている。
- ・ 柱H形鋼175×145×?×11, 梁H形鋼300×150、屋根天井面に水平ブレースが見られた。
- ・ 津波外力は梁間方向に作用し、構造物が若干傾斜している(測定できず)
- ・ 梁間構面バルコニー部分の非構造材(柱)が座屈している
- ・ 最大浸水深8.0(m)

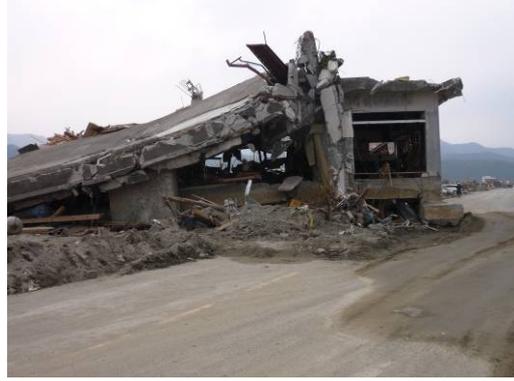
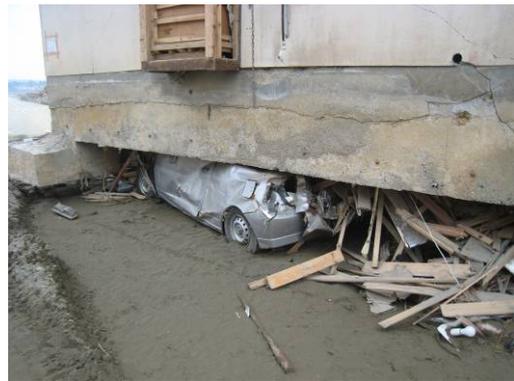
(6) RT-06（移動した事務所建築物）

構造種別：RC造

形状：2階建と推測

被害状況：建築物全体（独立基礎も含む）が道路の中央付近まで移動していた。原位置から約80m移動と推測。

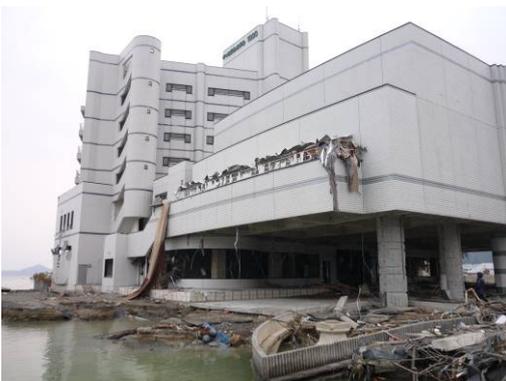
(7) RT-08 (ホテル)

構造種別：RC造

形状：2階建て、高さ約16m、

被害状況：建物は海に正対して建っており、津波の作用方向に並行する外壁が両側とも構面外（外側）にはらみ出し損傷していた。

その他：壁のガラス破損有無の階の境界を最大浸水高さとなせば、地上約12.6mとなった。なお、当該ホテル近くの広告塔の損傷上限を浸水高さとなせば、地上約11mである。

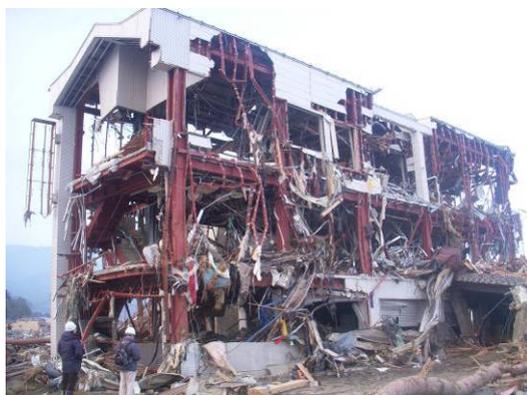
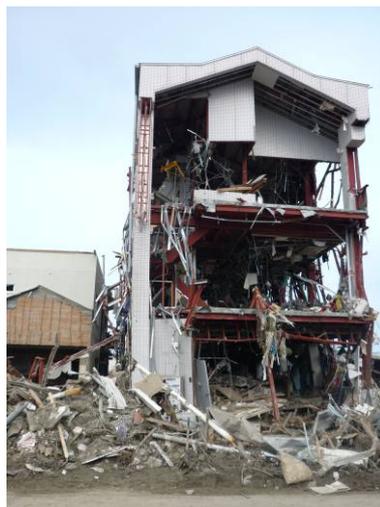
(9) RT-12 (診療所)

構造種別：鉄骨造（ラーメン構造）

形状：：3階建て、高さ9.2m、桁行22.5m、梁間8.3m、鉄骨柱は□-300×300mm

被害状況：鉄骨柱には漂流物の衝突跡が見られる他、建物全体の在留変形が生じている。外壁材

の大半が流失していた。

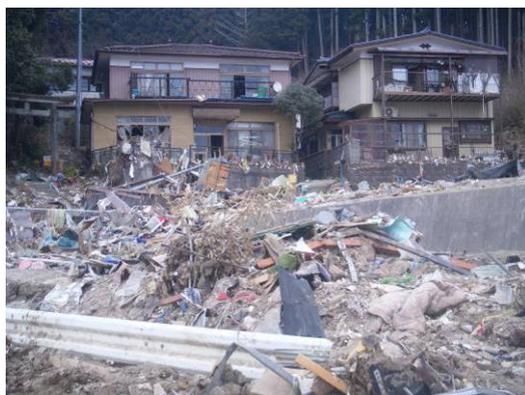
(10) RT-13 (残存している木造建築物)

地盤が高い山側に立地する建築物を除き、海側では残存している木造建築物は確認できなかった。

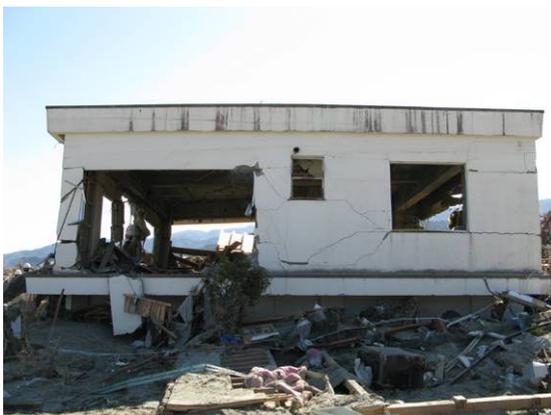
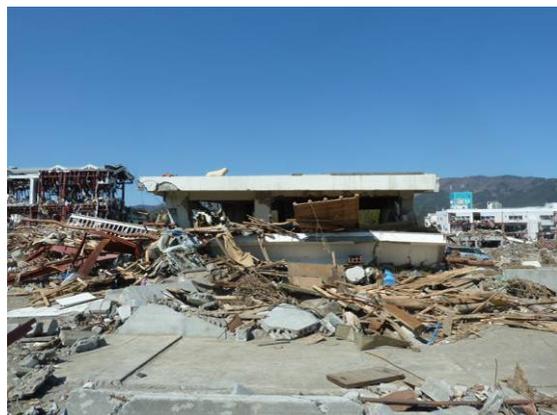
(14) RT-17 (不明)

構造種別: RC造ラーメン構造+コンクリートブロック壁

形状: 2階建て、9000×9000(mm)、階高3100(mm)

- ・ 1×2スパン、梁間桁行斜め方向に津波荷重を受けている。
- ・ 1階部分が層崩壊している。
- ・ 柱幅450(mm)、主筋8φ20

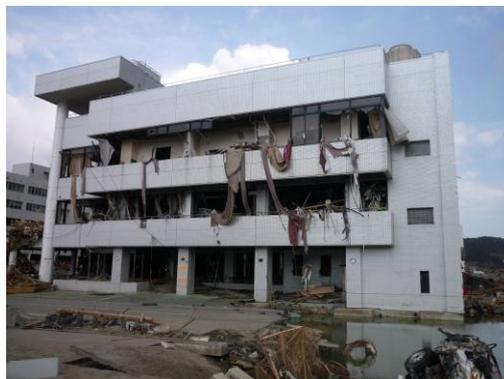
(3) MS-03 (結婚式場 (津波避難ビル指定))

構造種別：RC造 (ラーメン構造)

形状：4階建て、ペントハウスあり、高さ約19m

被害状況：構造躯体の被害は見られない。3階の窓ガラスまで全て損傷している。それらの状況から、浸水深は13m程度と判断される。

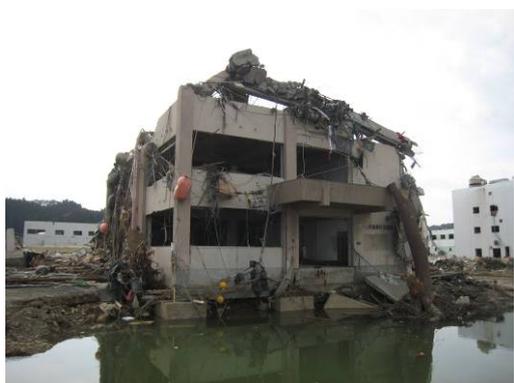
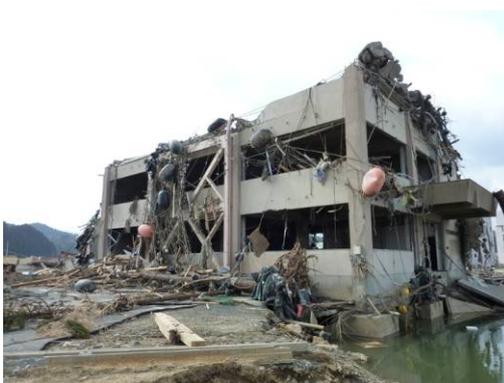
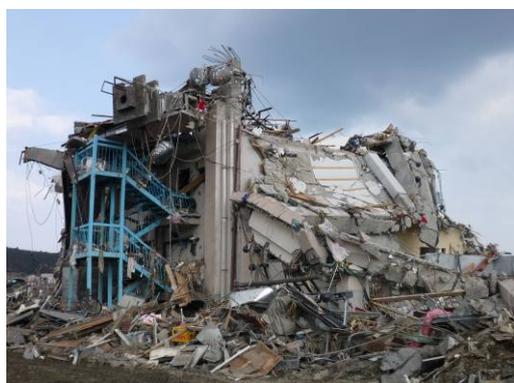
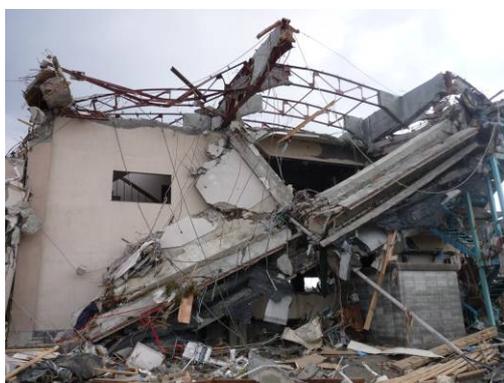
(4) MS-04 (志津川公民館)

構造種別：RC造 (ラーメン構造)、屋根は鉄骨トラス造 (と思われる)、耐震補強済み

形状：3階建て、階高3.3m、桁行17m、梁間13m

被害状況：3階部分が崩壊 (津波によるものと推測)。体育館部分は完全に流失していた。

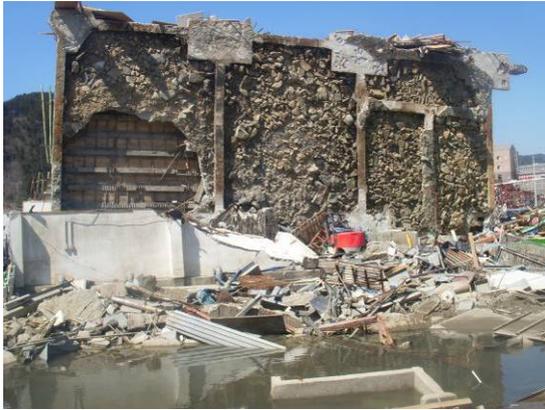
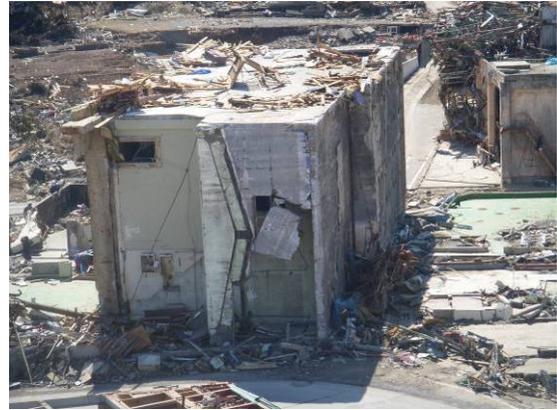
(6) OG-05 (冷凍庫施設)

- ・ RC 造 (ラーメン構造)

- ・地上2階 22m×8.5m 高さ9m
- ・上部構造が転倒している。隣接する建築物の壁の一部（高さ1.9m）が残存しており、それを乗り越えて転倒したものと推定される。

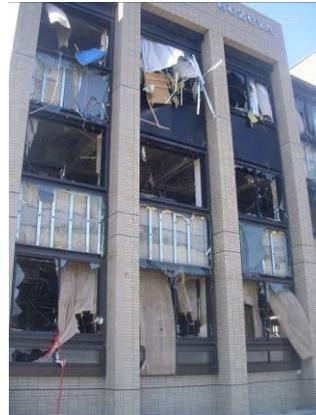
(12) OG-10 (ホテル)

- RC 造 (ラーメン構造)
- 地上 3 階 ペントハウスあり
- ペントハウスの天井まで破損が認められた → 推定浸水深 約 15m

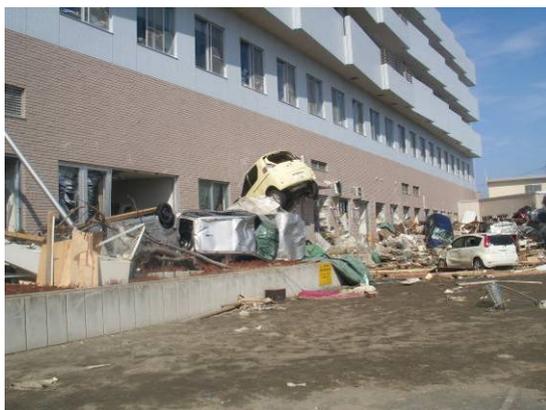
(2) 石巻市立病院

- ・ 構造躯体の被害と 2 階以上の窓ガラスの被害は外観上認められない。漂流物の衝突も多く、1 階の窓ガラスの被害は甚大。

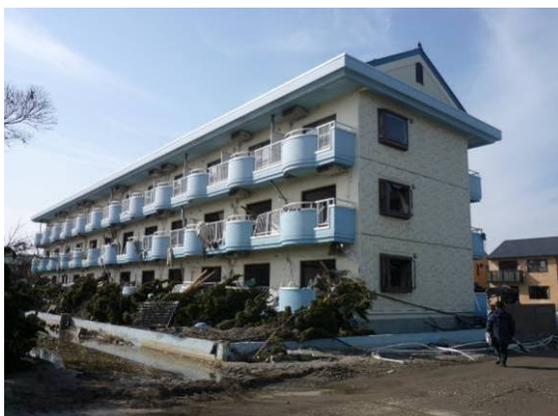
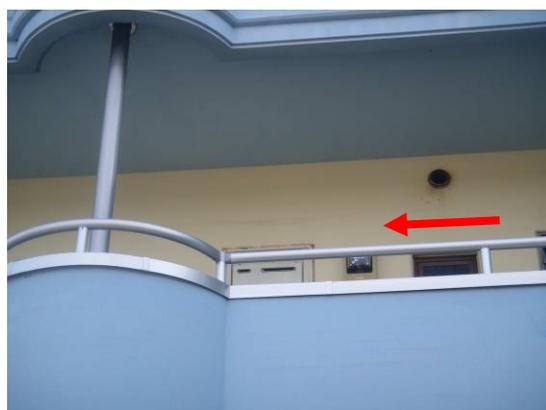
(3) 石巻市立病院看護宿舎

- ・ 2 階の天井付近の高さでの壁に浸水痕が認められた。→浸水深は約 6m

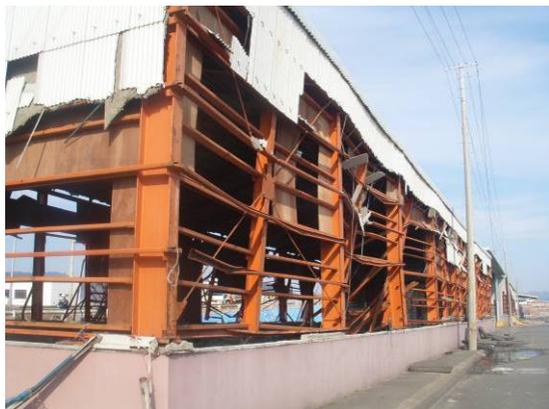
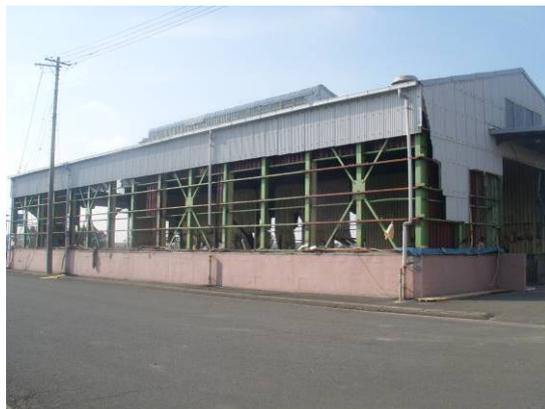
(5) 海に面した倉庫群

- ・外装仕上げ材が流失しており、海からの漂流物（コンクリート塊や道路の舗装アスファルト）が衝突したためと思われる柱の曲げ等の被害も認められた。
