7. 火災による建築物の被害

7.1 火災の概要

7.3 現地調査結果

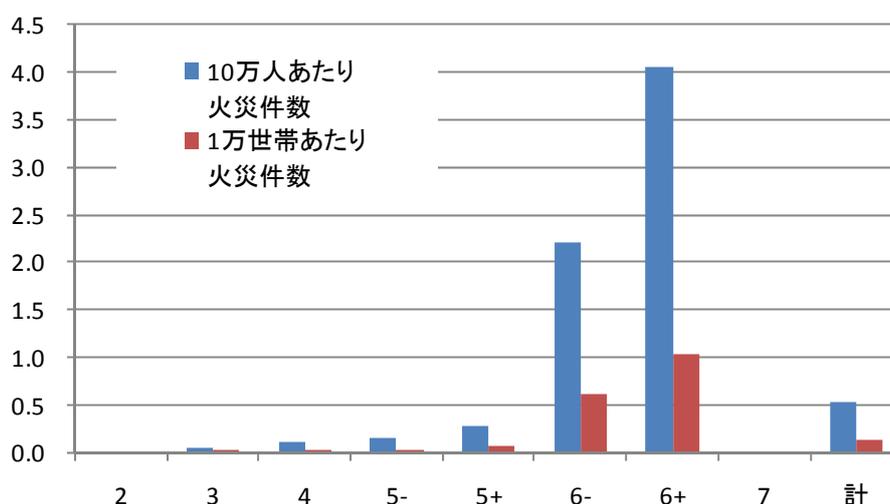
図 7.1-1 震度と出火率

震度7を観測した宮城県栗原市では火災は報告されていないが、震度6弱以下では、震度が大きいほど出火率が高くなる傾向を示している。近年震度7を記録した平成7年（1995年）兵庫県南部地震や平成16年（2004年）新潟県中越地震では、震度7の地域で1万世帯あたり2~6件程度の出火率を示していたが、今回の地震の出火率はそれよりは低くなっている。しかしながら、平成16年（2004

年)新潟県中越地震時の震度6強の地域では0.7程度(岩見達也、萩原一郎、成瀬友宏、伊藤彩子:2004年新潟県中越地震時の出火状況、日本火災学会研究発表会概要集、pp340-343、2005.5を元に算定)であり、今回の震度6強の地域における1.0という出火率は、これと同じかやや高い値と言える。その要因としては、先に述べた津波被害地域における多数の火災発生が挙げられる。

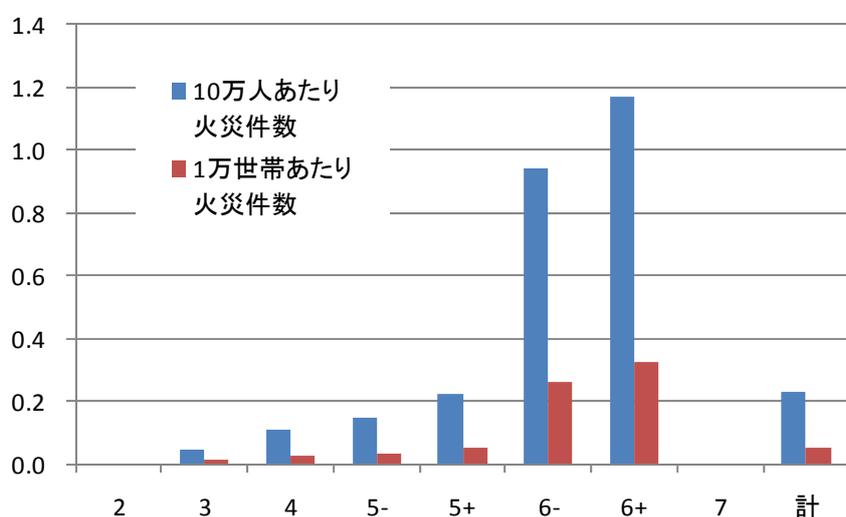
図 7.1-2 津波被害地域以外の地域における震度と出火率

震度7を観測した栗原市で火災が報告されていない点は既に述べた。津波被害地域以外の地域でみた場合も、震度が大きいほど出火率が高くなる傾向を示している。出火率は、震度6強地域において1万世帯あたり0.3件程度である。この値は新潟県中越地震と比べて小さいと言える。

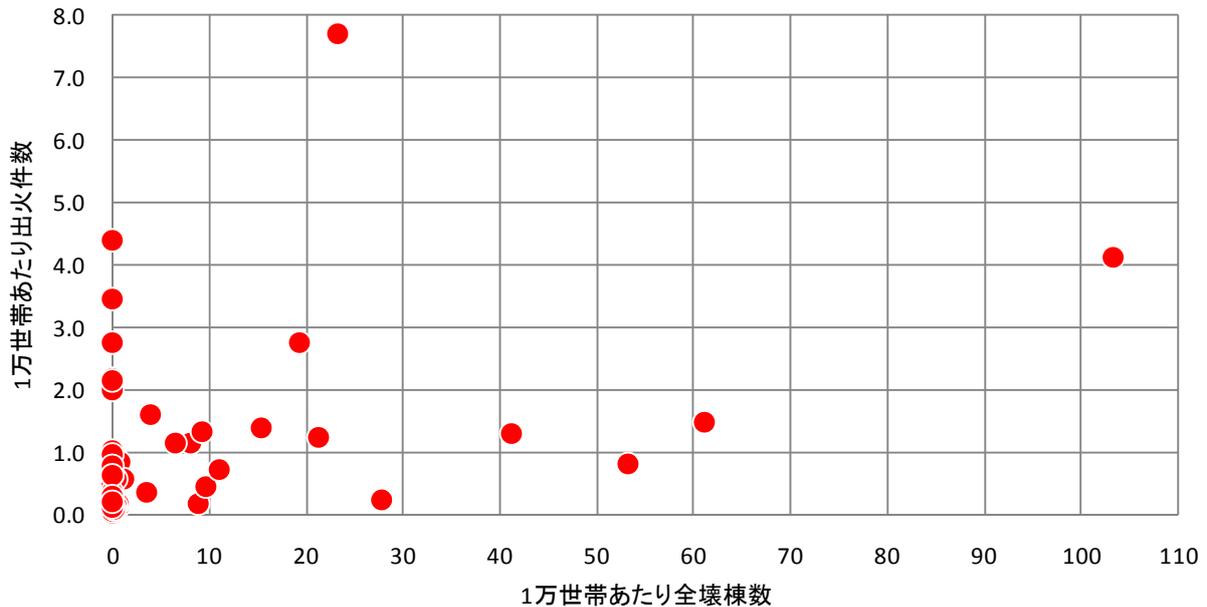
図 7.1-3 津波被害地域以外の地域における全壊率と出火率

- i) 全壊率と出火率の相関はあまり見られない。
- ii) 全壊棟数が報告されていない市町村においても火災が多く発生している。

以上の理由としては、全壊棟数の全数把握が完全にできていないということの他に、次節で概説する現地調査結果に見られるように、本震の揺れそのものによる直後の出火がそれほど多くなく、停電時に明かり取りのために使用したろうソクを火源とする出火などが多く確認されていることから、地震後の住民活動によって発生する火災が比較的多いことも大きな要因となっていると見られる。
