平成 28 年 5 月 13 日
国土交通省 国土技術政策総合研究所
国立研究開発法人 建築研究所

平成 28 年（2016 年）熊本地震による建築物等被害第三次調査報告（速報） (鉄骨造建築物並びに非構造部材及び設備を中心とした調査)

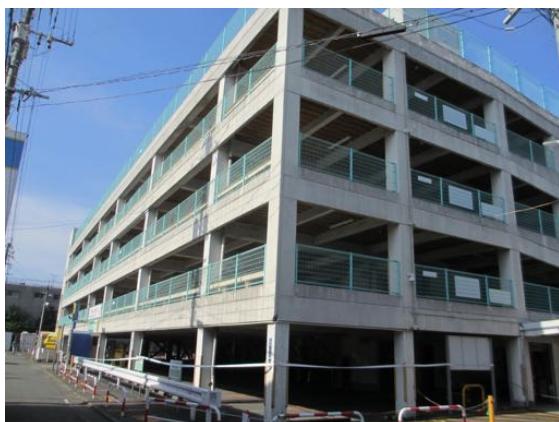
写真4.2.1.1 建築物外観

4階建ての鉄骨造の立体駐車場である。構造形式はブレース付きラーメン構造であり、角形鋼管柱とH形鋼梁に、溝形鋼ブレースが用いられている。外観からは構造被害は観察されなかつたが、内部の階段室コア部分を形成するブレースに座屈の被害が見られた。特に2階の階段室周りのブレースで比較的座屈が大きく、ブレース端部とブレース交差部のガセットプレートに座屈が生じていた。また、座屈が大きい部分ではブレースの耐火被覆が剥離していた。

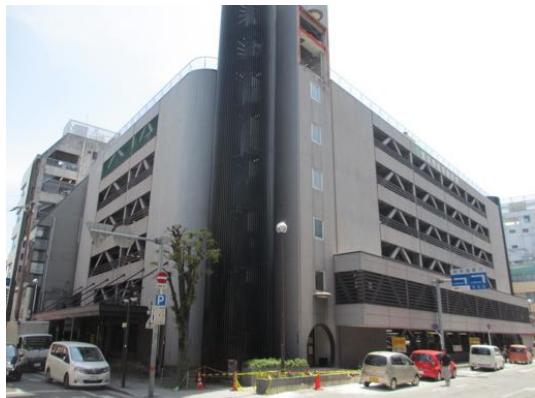
写真4.2.1.8 建築物外観

6階建ての鉄骨造の立体駐車場である。構造形式はプレース付きラーメン構造であり、角形鋼管柱とH形鋼梁で、H形鋼プレースが用いられている。塔屋で外装材が脱落していた。プレース交差部やプレース端部では耐火被覆の亀裂や剥離が観察されたが、建築物の外側からは構造的な被害は観察されなかった。

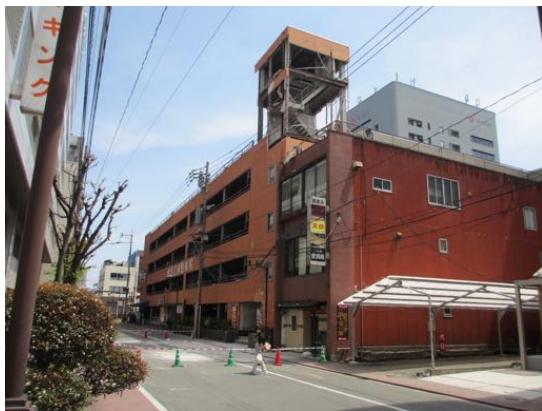
写真 4.2.1.12 建築物外観

3階建ての鉄骨造の立体駐車場である。構造形式は角形鋼管柱とH形鋼梁のラーメン構造である。塔屋で外装材が脱落し、プレースが破断しているのが観察された。柱梁等の構造部材は、耐火被覆に覆われていることもあり、構造被害は観察されなかった。

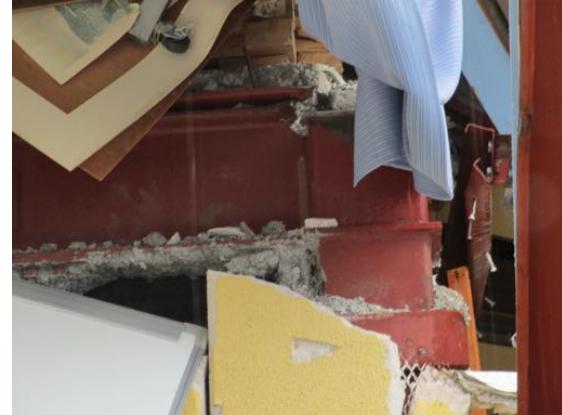
写真4.2.1.21 柱梁接合部

4階建て鉄骨造の店舗併用住宅である。構造形式は角形鋼管柱とH形鋼梁のラーメン構造である。2層部分が完全に層崩壊し、3層以上の部分が正面から見て左側に大きく移動している。接合部パネルとダイアフラム溶接部で破断しているのが観察された。

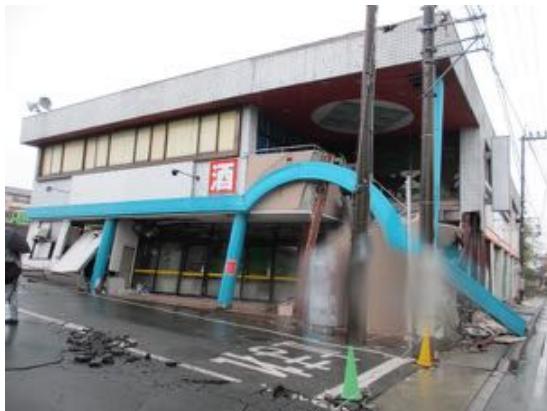
写真 4.2.1.24 建築物外観 (西面)

2階建て鉄骨造の店舗である。構造形式は角形鋼管柱とH形鋼梁のラーメン構造である。1層部分が大きく傾斜している。柱部材の端部に座屈が観察された。柱脚部の詳細は不明。柱梁接合部の被害状況や変形の状態から、1階柱の柱頭部で破断が生じている可能性がある。

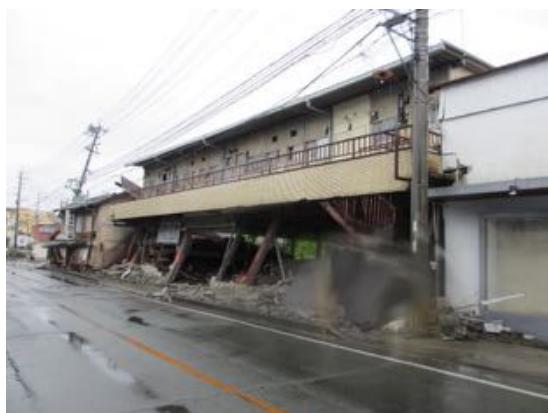
写真4.2.1.29 建築物外観

2階建て鉄骨造の共同住宅である。構造形式は日の字H柱とH形鋼梁のラーメン構造のようであるが、被災前のGoogleマップのストリートビューの映像（2013年12月撮影⁴⁾）では、1階にはコンクリートブロック造の壁が見られ、併用構造であった可能性がある。被害状況としては、1層部分が大きく傾斜している。

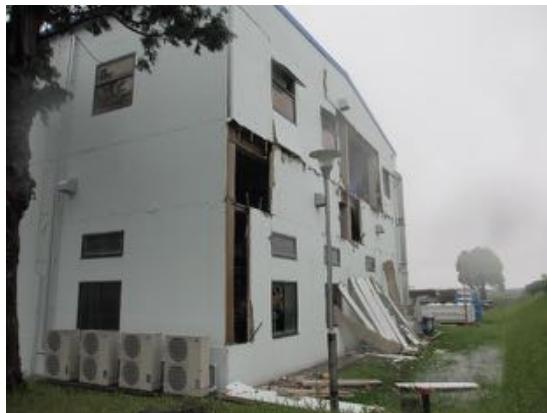
写真4.2.1.32 建築物外観

西原村の工業団地内の2階建て鉄骨造の工場である。構造形式は角形鋼管柱とH形鋼梁のラーメン構造である。外壁が一部脱落し、柱梁接合部部分が露出している。露出した部材や接合部には構造的な被害は無いと思われる。なお、周辺では、このほかにも外装材の一部が落下している工場建築物がいくつか見られたが、これらの建築物でも、外観からは構造的な被害は確認されなかった。
