2023(令和5)年5月5日石川県能登地方を震源とする地震による 木造建築物、瓦屋根等の被災建築物調査報告

国土交通省 国土技術政策総合研究所
国立研究開発法人 建築研究所

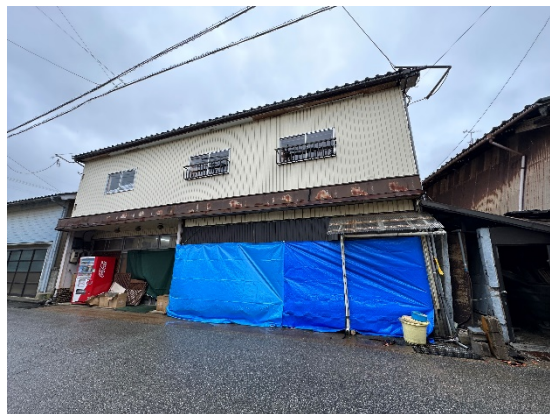
倒壊した住宅は土壁を用いた伝統的な構法によるものと推察される(写真 6.2.1)。北隣の建築物も北に傾斜しておりため、倒壊した住宅は、北隣の建築物に地震時に衝突してから倒壊したと想像された(写真 6.2.2)。当該住宅の前面道路には噴砂痕が確認された。

写真 6.2.2 写真 6.2.1 北隣の傾いた店舗併用住宅

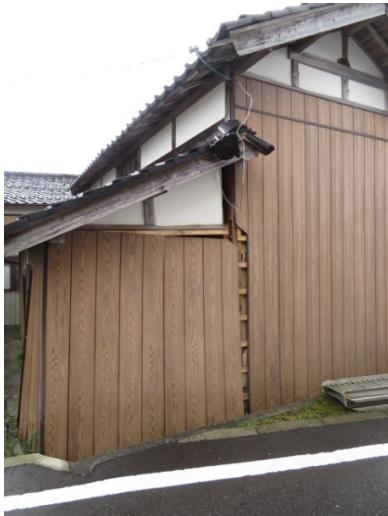
その他、余震で倒壊した木造廃工場建築や、部分崩壊した木造住宅、外壁と下屋部分が外れかけた住宅も見られた（写真 6.2.9-6.2.11）。残留変形の大きい倉庫では、隣の住宅の雨どいが破損しており、地震中に衝突したものと考えられる（写真 6.2.12）。

写真 6.2.11 外壁と下屋部分が外れかけた住宅

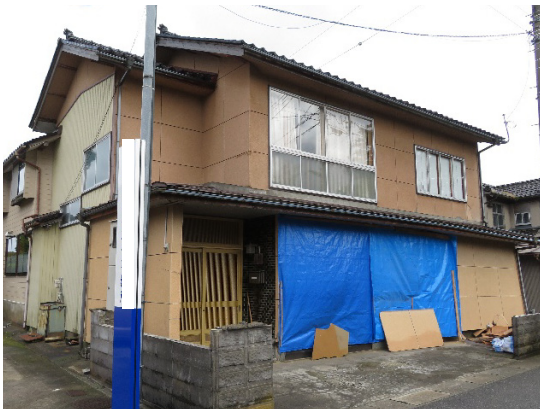
隅柱が土台を踏み外し、ジャッキで支えられた現代的な工法の住宅も見られた（写真 6.2.13, 6.2.14）。近隣の寺（正院町小路）では鐘楼が倒壊していた（写真 6.2.15）。

写真 6.2.13 隅柱が土台を踏み外した現代的な工法の住宅

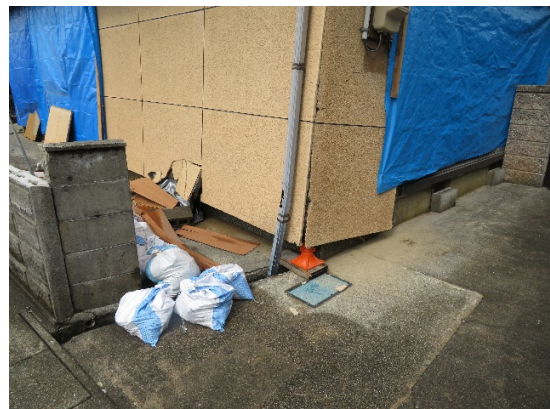
写真 6.2.14 写真 6.2.13 の住宅の踏み外した柱を支えるジャッキ

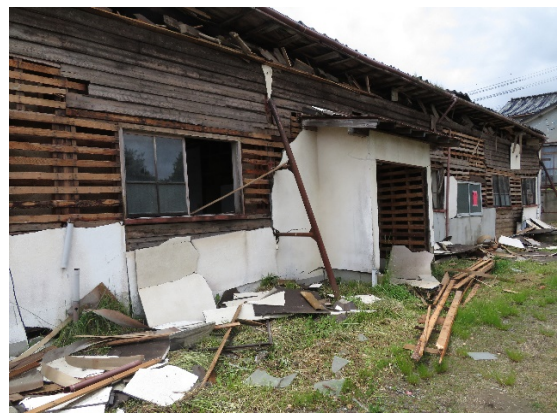
大屋根が崩壊した倉庫建築等も確認された（写真 6.2.16）。この倉庫建築（珠洲市野々江町）は海岸沿いであり、地盤のひび割れが激しく、噴砂痕も確認された。張間方向の壁は筋かいが入っており、桁行方向は鋼製バットレスで補強されていたが、小屋組が桁行方向に倒壊していた（写真 6.2.17-6.2.18）。この倉庫近くでは、倒壊した小規模倉庫も見られた（写真 6.2.19）。

写真 6.2.17 写真 6.2.16 の倉庫の鋼製バットレス

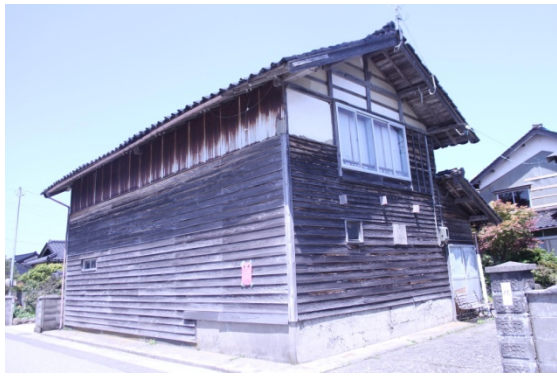
また、傾斜の大きい住宅（写真 6.2.20）や納屋（写真 6.2.21）、基礎から大きくずれた納屋（写真 6.2.22）も見られた。

写真 6.2.20 傾斜した住宅

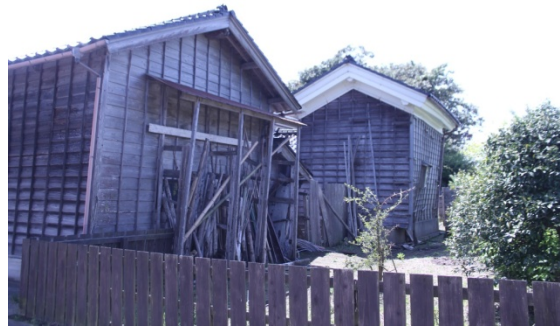
写真 6.2.21 傾斜した納屋

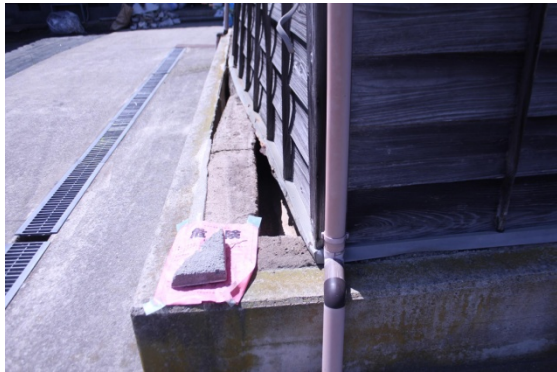
写真 6.2.22 基礎から大きくずれた納屋

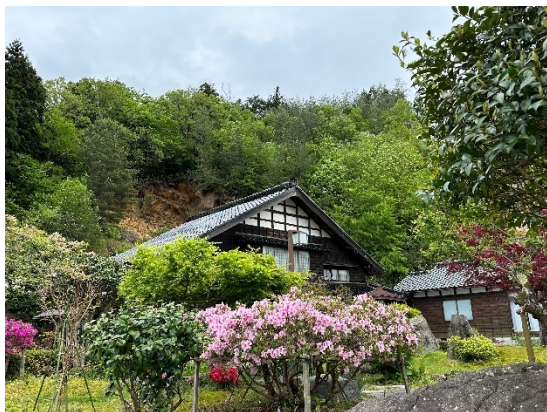
珠洲市正院町岡田では大規模な斜面崩落で危険な状態にある住宅も見られた（写真 6.2.23, 6.2.24）。

写真 6.2.23 大規模な斜面崩壊で危険な住宅

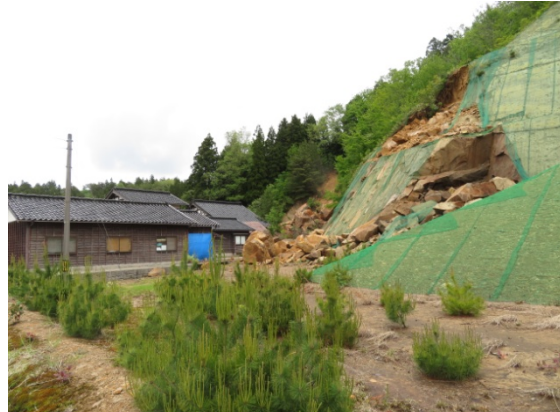
写真 6.2.24 写真 6.2.23 の住宅の裏側

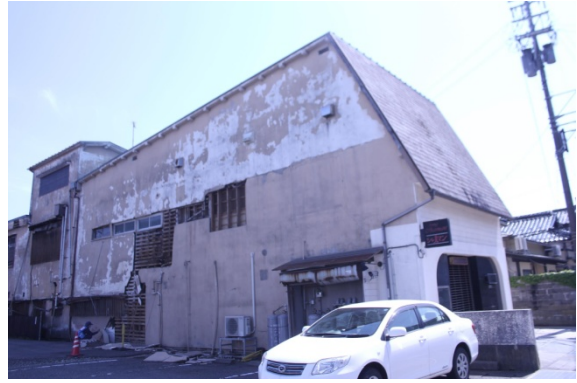
増設した納屋の外壁が崩落した住宅（写真 6.5.1）や外装材にひび割れや剥落があった店舗（写真 6.5.2）が見られた。また、店舗併用住宅で、1階の間口の開口部で1/10rad程度に傾斜したものの（写真 6.5.3）や大きく傾斜して電柱に倒れ掛かったもの（写真 6.5.4）が見られた。

写真 6.5.2 店舗の外装材の崩落

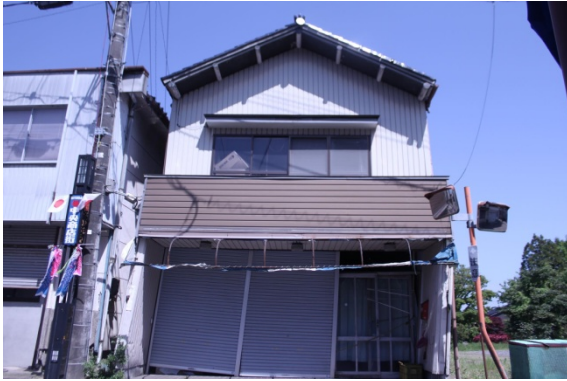
写真 6.5.3 店舗併用住宅の傾斜 1/10rad

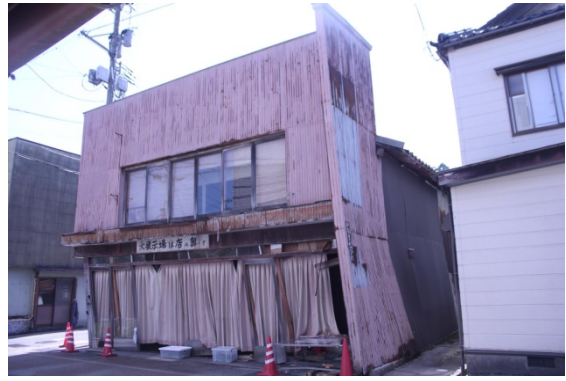
写真 6.5.4 店舗併用住宅の傾斜

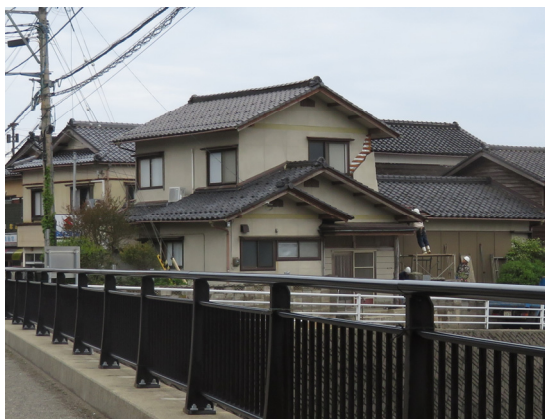
海岸に面して建つ RC 造校舎のすぐ隣に設置されており、木造と考えられる体育館と挟まれた位置であった（写真 7.4.1, 7.4.2）。海面からの高さは約 5 m 程度と想像される。近隣の建築物にはほとんど被害は見受けられなかったが、外壁に割れが生じた住宅が 1 棟見られた（写真 7.4.3-7.4.5）。

写真 7.4.5 外壁に割れが生じた住宅

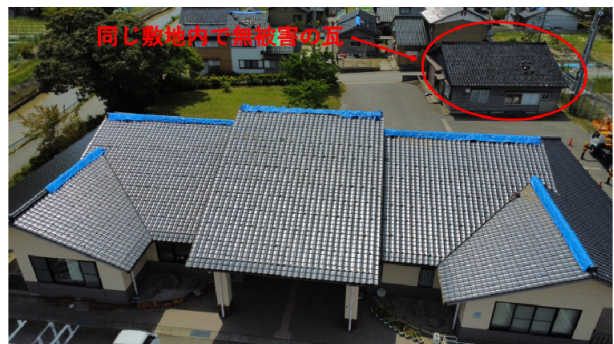
- ・ 正院公民館は平成 14 年建設で、その後屋根瓦の葺き替えはしていないとのことである。
- ・ 瓦屋根の棟部が被害を受けてブルーシートで養生されていた。平部やけらばでの被害はみら

- ・ 同じ敷地内で正院公民館よりも古い付近の倉庫の屋根瓦は無被害だった。(写真 8.2.2 の右上)
- ・ 平部の瓦は 2 本の緊結線で全数留付けられていたが、棟部の半端瓦は緊結されていなかった(写真 8.2.3～8.2.4)。なお、瓦屋根標準設計・施工ガイドライン制定時には半端瓦の釘留めは必須とされており、半端瓦の固定を確実にするため、施工に当たっての注意点が平成 24 年に追加されている(参考 2 参照)。
- ・ 棟部のブルーシートの中を見ると、棟部の補強用金物や芯木は見られなかったため、2001 年に制定された瓦屋根標準設計・施工ガイドラインに準拠した工法である「ガイドライン工法」には該当しないと判断される。棟部の木材は面戸瓦を支えるために使われており、棟瓦を直接緊結するものではないものと見られる(写真 8.2.5)。
- ・ けらばはくぎ又はねじで緊結されていた(写真 8.2.6)。
- ・ 脱落した多くのし瓦が棧瓦上に散在していた。相対するし瓦同士は緊結線で留付けられていた(写真 8.1.7～8.1.8)。
- ・ 正院公民館は、地震発生後から避難所として供されていたが、室内の被害(写真 8.6.1)があったため、5 月 7 日(日) 13 時に閉鎖されたとのことである。

写真 8.2.2 屋根全体と古い倉庫(右上)

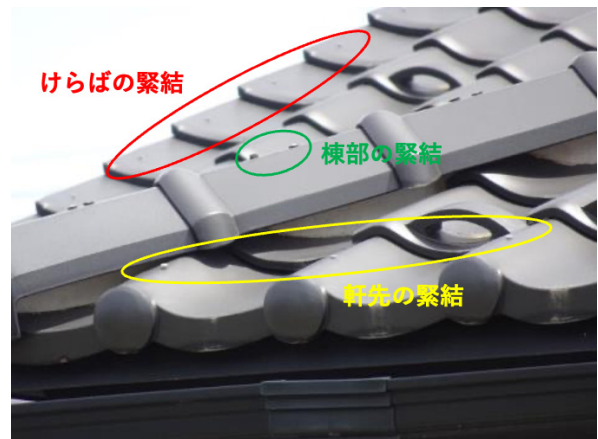
- ・ 住宅Aの棧瓦にはJ形瓦が使われていた。(写真8.4.1)
- ・ 軒先やけらばの瓦の表面にはパッキン付きねじが見られた。この施工方法を採用している場合、軒先及びけらばはくぎ又はねじ3点で緊結されている。(写真8.4.2)
- ・ 棟部の瓦もパッキン付きのねじで緊結されていた。(写真8.4.2)
- ・ 瓦の緊結状況を総合的に判断すると「ガイドライン工法」で施工された屋根と判断できる。

写真 8.4.2 軒先・けらば・棟部の緊結状況

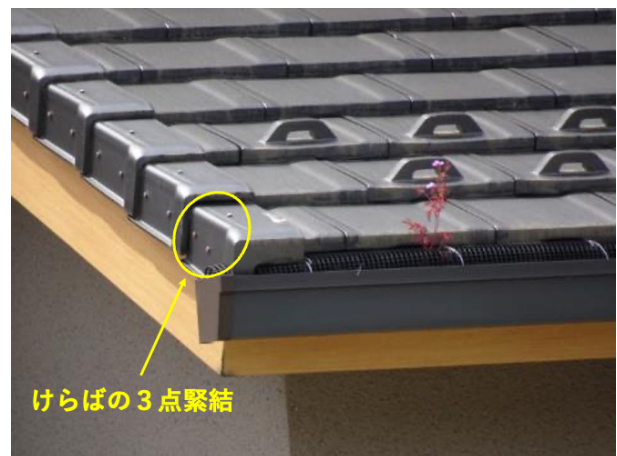
- ・ 住宅Bの棧瓦にはF形瓦が使われていた。(写真8.4.3)
- ・ 居住者にヒアリングしたところ住宅Bは築約10年とのことだった。
- ・ 瓦の緊結状況を見ると、軒先やけらばには表面にねじ又はくぎが見られる(写真8.4.4)。また、棟部の瓦はパッキン付きのねじで緊結されていた。
- ・ 外観と形状から防災瓦として出荷されている製品であることが確認された。
- ・ 瓦の緊結状況を総合的に判断すると「ガイドライン工法」で施工された屋根と判断できる。
- ・ 玄関と側溝では被害が発生していたが、躯体は無被害であった。(写真8.4.5～写真8.4.6)

写真 8.4.4 瓦の緊結状況

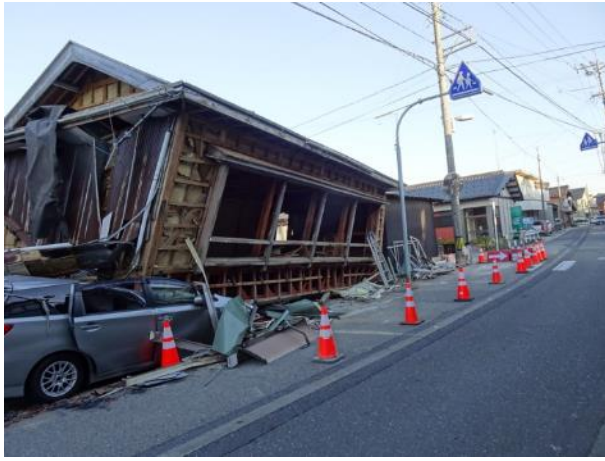
- ・ 写真 6.1.1, 6.1.2 の倒壊した木造住宅に隣接する建築物の瓦屋根は確認した範囲では無被害であった。(写真 8.5.1)
- ・ 築 70 年以上の住宅で平部の瓦は脱落せず, 棟部の軽微な被害のみの住宅が見られた(写真 8.5.2)。なお, 隣接する納屋は倒壊する被害が発生していた。
- ・ 大屋根の寺院では平部の瓦に被害は全く発生していなかったが、下り棟の瓦がずれていた。(写真 8.5.3)
- ・ 石積みの棟を持つ住宅では棟部が損傷していた(写真 8.5.4)。能登地方では珍しい工法である。
- ・ 比較的新しい住宅でも棟部がガイドライン工法で施工されていない住宅では被害が多く発生していた。この地域では写真 8.5.5 のような棟から緊結線を出してそれらを棟に沿って連結させる工法が多く使われていた。そのため、棟部の被害がある場合は一体として被害を受ける事例が多く見られた。
- ・ 小学校の体育館では棟部が損傷している事例が見られた。双眼鏡等で確認したが、告示やガイドライン工法で求めている棟補強金物は見られなかった。平部をはじめとしたその他の部位は無被害であった。(写真 8.5.6)
- ・ 6.3 の写真 6.3.1 にも示されている珠洲市三崎町で倒壊した住宅の屋根瓦を調べると、平部の全ての瓦は緊結線で留付けられていた。この地域では平部の瓦は全て緊結線で留付ける工法が古くから用いられていたため、平部の瓦の脱落被害が非常に少なかったものと考えられる。また、平部に葺き土は使われていなかった。(写真 8.5.7～写真 8.5.8)

写真 8.5.1 倒壊した木造住宅と隣の住宅
(珠洲市宝立町)

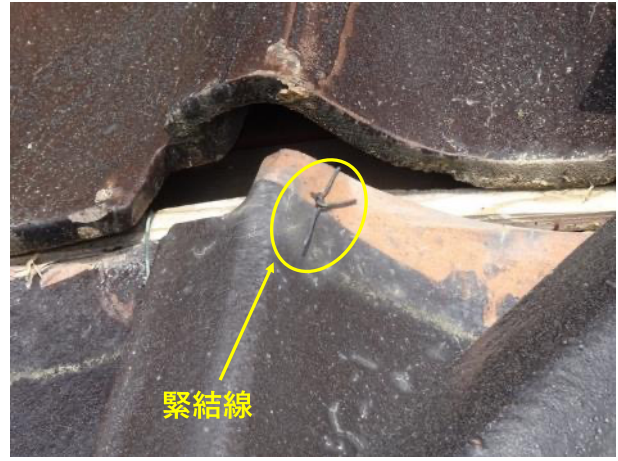
写真 8.5.8 倒壊した建築物の瓦の緊結状況
(珠洲市三崎町)

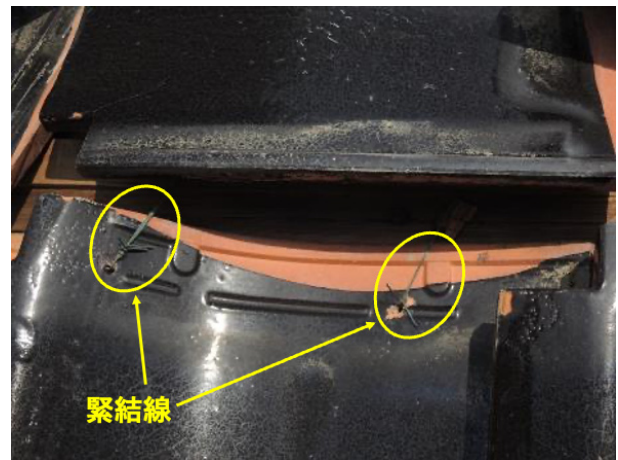
- ・ 正院公民館の内部では、吊り天井に埋め込まれた照明器具が脱落していた (写真 8.6.1)。
- ・ 調査範囲の墓地や寺院では、複数の墓石の転倒を確認した (写真 8.6.2)。
- ・ 珠洲市正院町正院の調査範囲には寺が点在しており、その 2 か所の寺社内で、鐘撞堂の倒壊等被害を確認した (いずれも「危険」の赤紙あり)。写真 8.6.3～8.6.4 の鐘撞堂は原形を保ったまま各柱が礎石から離れて着地しており、瓦は無被害のように見受けられる。
- ・ 写真 6.2.16 でも確認されている鐘撞堂は倒壊しているが、軒先の瓦は緊結線による 2 点緊結、その他の平部の瓦は 1 点緊結されており、屋根面が傾斜しても半分程度の瓦は脱落していない (写真 8.6.5～8.6.6)。
- ・ 調査範囲の複数箇所ブロック塀の倒壊を確認した (写真 8.6.7～8.6.9)。
- ・ アスファルト舗装面に亀裂が生じていた (写真 8.6.10)。珠洲市正院町正院の調査範囲では、この箇所以外にも凹みのあるアスファルト舗装面を確認した。

写真 8.6.6 鐘撞堂の屋根瓦の緊結状況
(珠洲市正院町正院)
