令和6年2月14日
(修正:令和6年10月17日)
国土交通省国土技術政策総合研究所
国立研究開発法人建築研究所

令和6年(2024年)能登半島地震による建築物の基礎・地盤被害に関する現地調査報告(速報)

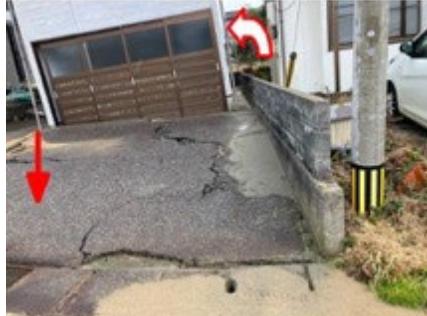
d) 傾斜した住宅

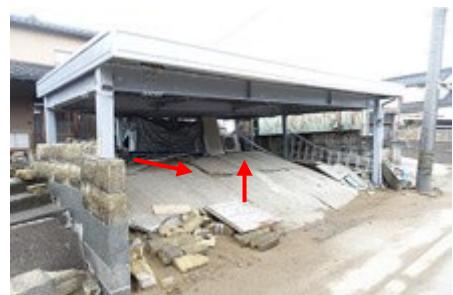
p) 側方流動と地表面の隆起

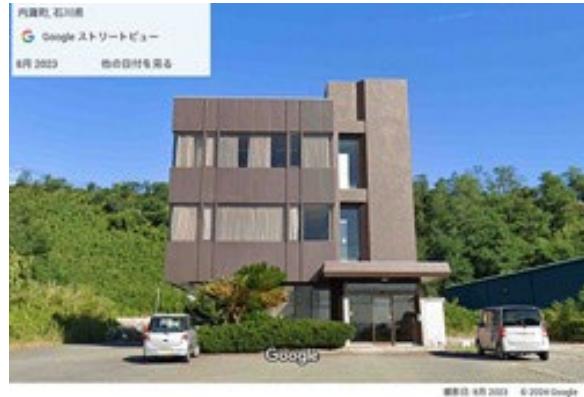
写真 5.2 は県道沿いにある建物で、正面となる建物の南東側は 3 階までの造り、北西側は 2 階までの造りである。写真 5.3（文献 5 より作成）と比較すると、正面入口部分の著しい沈下が確認できる。写真 5.4、5.5 は、入口付近の様子である。建物正面の両端で地表からの軒下高さを計測したところ、入口側で 185cm、反対側で 275cm となっており、90cm 程度の沈下が推測される。一方、建物北西側では、ほとんど沈下は生じていなかった。

写真 5.3 地震前（2023年8月）の写真 5.2 の建物（文献5より作成）

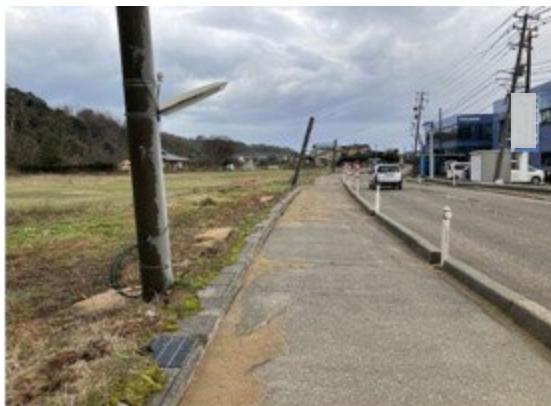
調査対象エリアの西側にある砂丘は標高が高く（文献7によれば、例えば、内灘町白帆台2丁目にある白帆台公園では標高38m程度）、一方で、当該エリアの県道8号上は、文献7によれば、標高が3mから5m程度と低く、かなりの標高差がある（写真5.6）。調査対象エリアは砂丘に隣接しており、砂丘から地下水が流れ込み易いため、地下水位が高いと推察される。

写真 5.6 県道 8 号の状況（写真左側が砂丘であり、県道 8 号沿いは砂丘に隣接する低地）

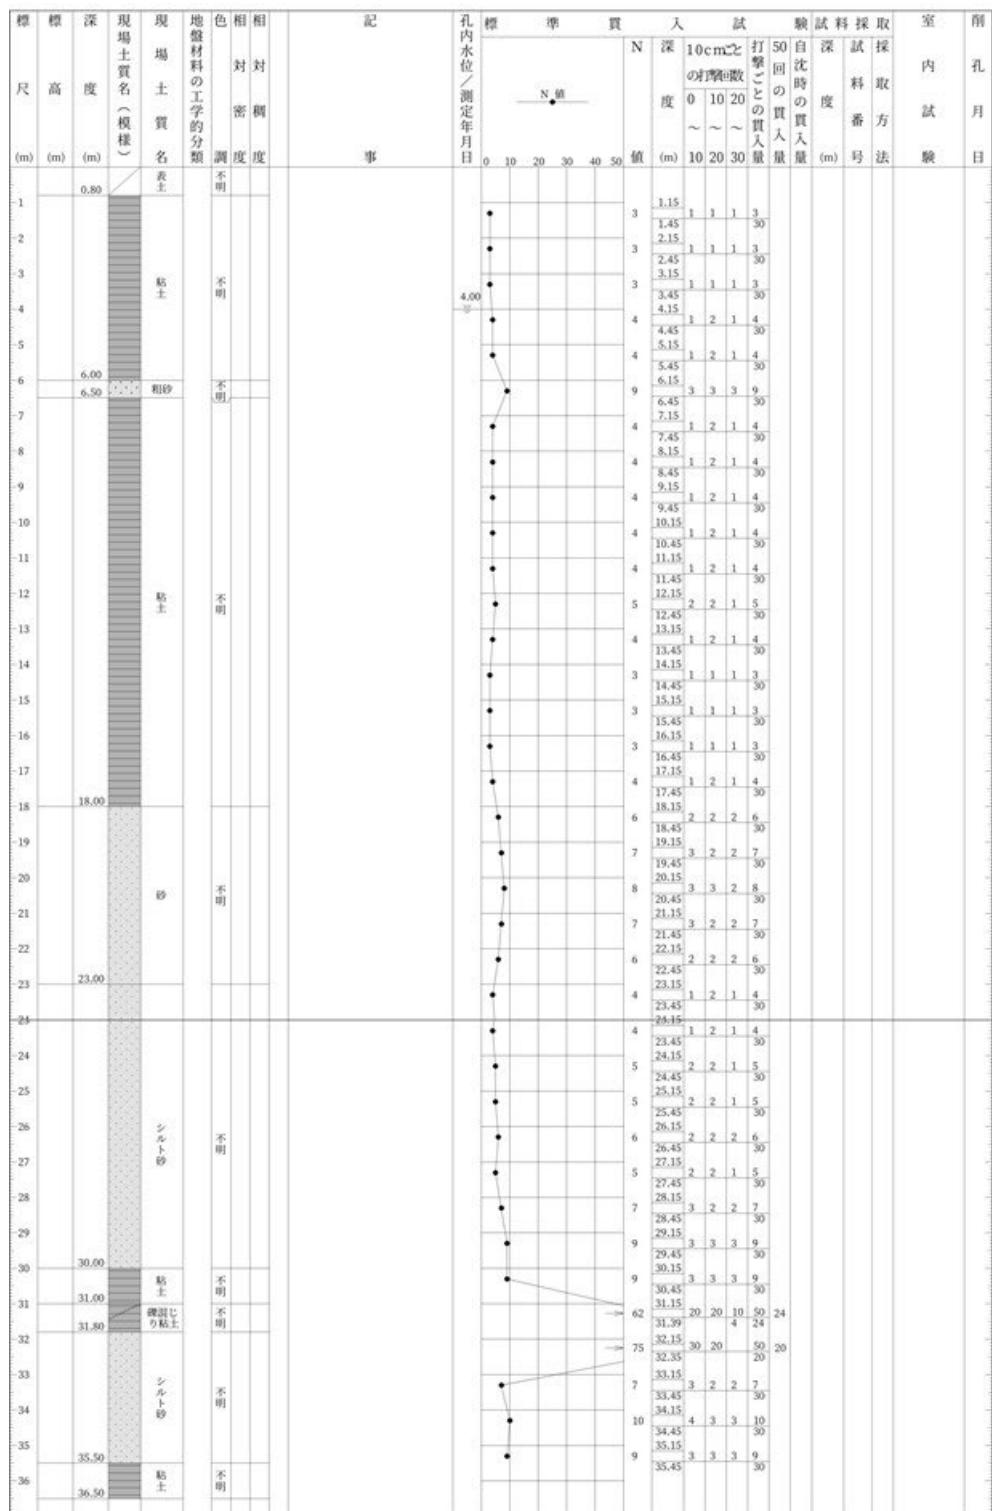
図 6.1 A 建物近傍の地盤調査データ⁸⁾

A 建物近傍（図 2.2 の B1 地点）の地盤調査データ⁸⁾を図 6.1 に示す。地盤の土質構成は、地表から深さ 18m まで標準貫入試験 N 値 3~4 の粘土層（うち深さ 6.0~6.5m は N 値 9 の砂層）、深さ 18~23m が N 値 6~8 の緩い砂層、深さ 23~30m が N 値 4~9 のシルト質砂の層である。深さ 31~33m 付近に N 値 50 以上となる地層が出現するものの、その下方にシルト質砂・粘土の層が続いている。地下水位は 4.0m である。なお、この地盤調査は昭和 42 年 7 月に行われている。

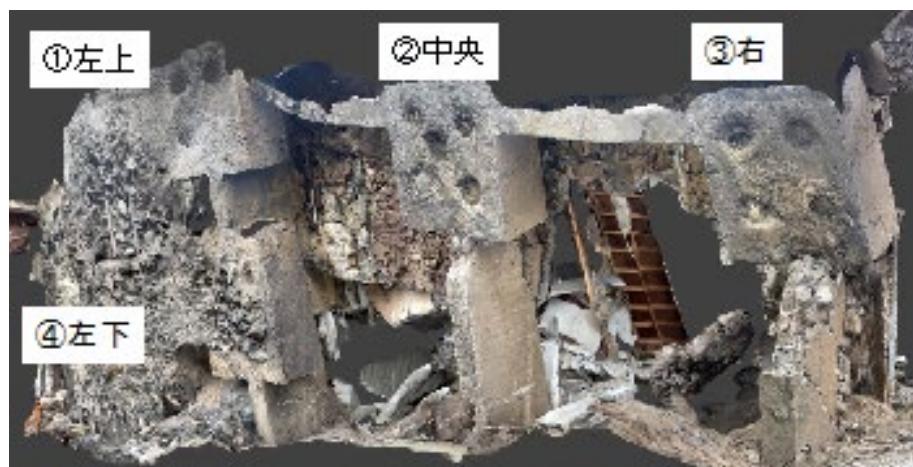
図 6.2 引き抜かれて露出した基礎部分の全景 (Lidar スキャナにより取得)

Lidar スキャナと呼ばれる光波測量器を使用して、当該建物のパイルキャップおよび基礎梁の寸法を概略的に把握した。引き抜かれて露出したパイルキャップは 4 基で（図 6.2）、それぞれ縦方

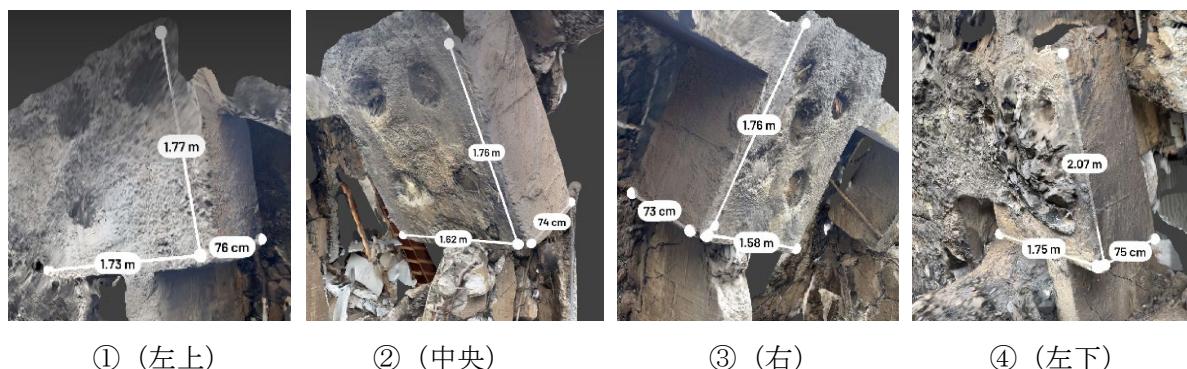
図 6.3 パイルキャップの寸法測定位置

位置	縦方向の長さ	横方向の長さ	高さ
① (左上)	1.77	1.73	0.76
② (中央)	1.76	1.58	0.73
③ (右)	1.76	1.62	0.74
④ (左下)	2.07	1.75	0.75

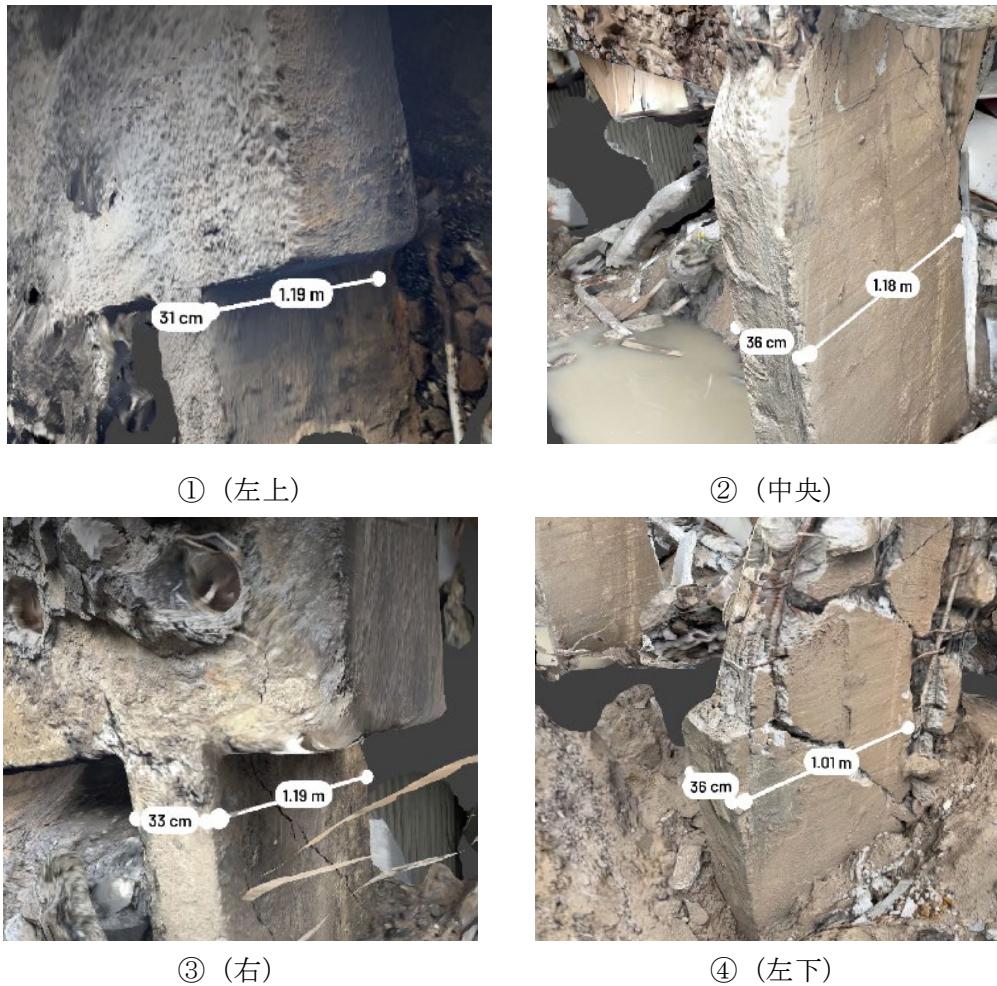
図 6.4 基礎梁の寸法測定位置

位置	幅	高さ
① (左上)	0.31	1.19
② (中央)	0.36	1.18
③ (右)	0.36	1.01
④ (左下)	0.33	1.19

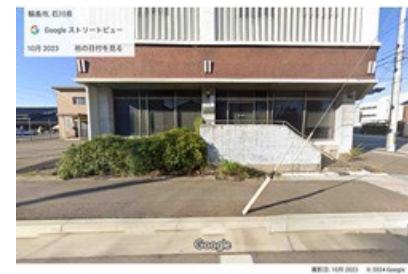
調査建物は RC 造の 7 階建てで、建物の会社のホームページによると 1977 年築である。敷地の南側が低いので、建物南面の正面には階段でアプローチするようになっている（写真 7.4：文献 5 より作成）。また、建物 1 階の北側は一部が柱のみの駐車スペースとなっている（写真 7.5：文献 5 より作成）。建物は、北東方向に大きく傾斜した（写真 7.1～7.3）。建物の地盤へのめり込み量を、6 章と同様に柱の貼り付けタイルから推測すると、北東隅において最大 180cm 程度であった。

写真 7.4 地震前（2023 年 10 月）の建物入口
(南面)（文献 5 より作成）

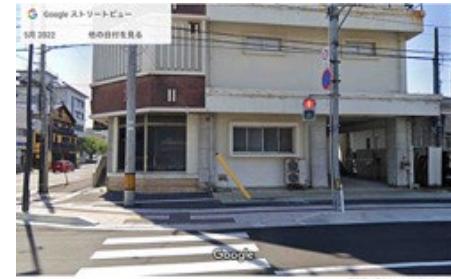
写真 7.5 地震前（2022 年 5 月）の建物
(東面) (文献 5 より作成)

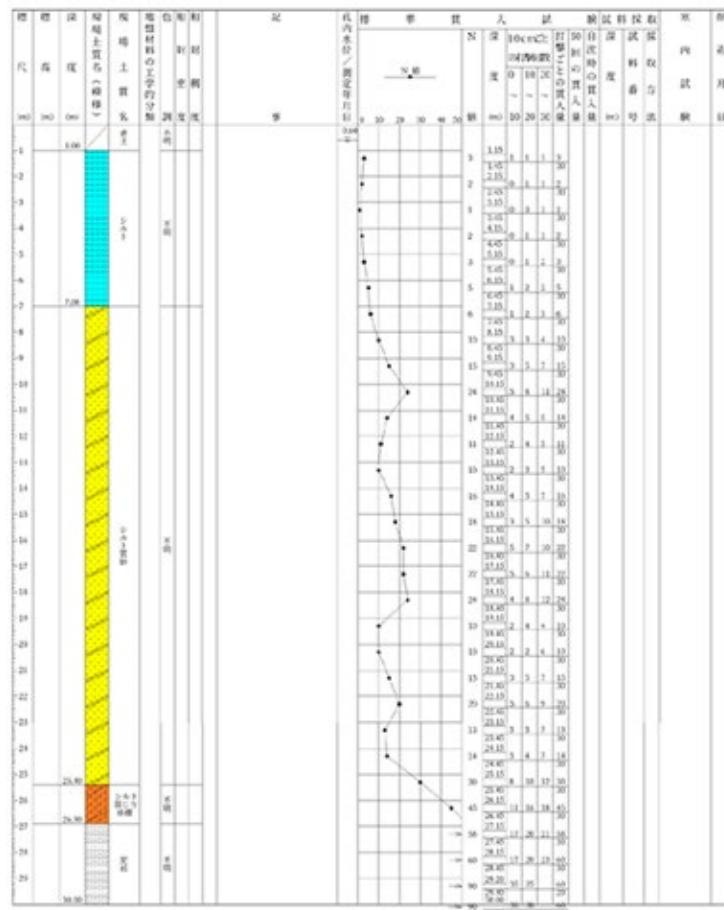
図 7.2 B 建物近傍の地盤調査データ⁸⁾

図 7.1 に調査建物の位置（輪島市河井町）を、写真 7.1～7.3 に建物の全景を、それぞれ示す。付近の地表面は、緩やかに傾斜しており、対象建物の敷地においても北側が高く、南側が低くなっている。B 建物近傍（位置は図 7.1 の●印）の地盤調査データ⁸⁾によると、地下水位は 0.6m で、軟弱なシルトが地表から深さ 7m 程度まで堆積しており、その下方にシルト質砂が深さ 25～27m 程度まで続いている（図 7.2）。
