東日本大震災における津波火災・地震火災(1)

独立行政法人 建築研究所 防火研究グループ 上席研究員 林 吉彦

東日本大震災における津波火災・地震火災(2)

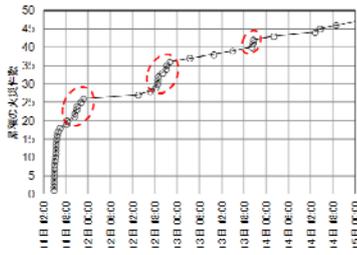
3月11日14時46分(本震発生)～15時	9件 (17%)
～18時	18件 (35%)
～3月12日24時	36件 (69%)

18時から24時の間に火災が頻発

ろうソク転倒 (例: 停電中に使用のろうソクが転倒して火災)	9件 (17%)
復電火災 (電気ストーブが電力復旧時に散乱物を加熱して火災)	8件 (15%)
ボイラー煙突破損 (揺れによる煙突隙間から火の粉が漏れて火災)	3件 (6%)
天井器具落下 (シンナーがこぼれた床に蛍光灯が落下して火災)	3件 (6%)
