地震動による建築物被害から見た 耐震設計の現状と今後の課題

構造研究グループ グループ長 飯場 正紀

ここでは 2011 年東北地方太平洋沖地震における、地震動による建築物の構造被害結果を示し、過去の地震被害との比較を通して、建築物の耐震性の現状と課題をまとめた。

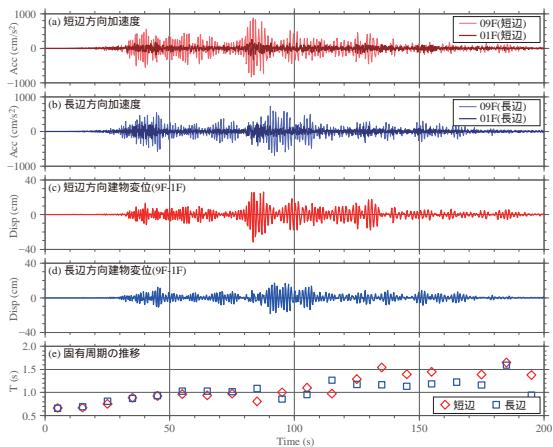
図2-5 東北大学内建築物の強震記録と固有周期の推移

する等の被害を受けた。建築物の外観を写真 2-1 に、本震時に得られた強震記録を図 2-5 に示す。図の上から、(a) 短辺方向の加速度記録、(b) 長辺方向の加速度記録、(c) 短辺方向の建物変位(9 階の 1 階に対する相対変位)、(d) 長辺方向の建物変位、及び(e) 10 秒ごとに算出した建物の 1 次固有周期⁹⁾の順に並んでいる。図 2-5(a)及び図 2-5(b)の太線が 1 階の、細線が 9 階の加速度を表し、1 階の最大加速度は両方向とも 330 cm/s^2 を超えている。また 9 階の最大加速度は 1 階の 2~3 倍となり、短辺方向では 900 cm/s^2 を超えている。図 2-5(e)の 1 次固有周期の変化をみ

ると、両方向共、地震動の初期の時間では0.7秒程度の値を示しているが、40秒から50秒にかけての最初の波群で1秒位に伸び、更に80秒から100秒のふたつ目の波群で1.2秒から1.5秒程度に伸びている。最終的に構造部材損傷により、1次固有周期は初期の2倍に、剛性に換算すると1/4に低下したことになる。

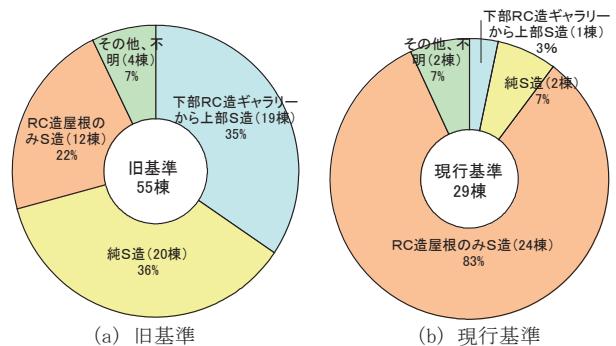
図4-1 調査体育館の構造形式

造屋根のみS造、の3種類に分類し、その棟数(割合)を、図4-1(a)旧耐震基準、(b)現行耐震基準に示す。旧耐震基準の体育館では、下部RC造上部S造、純S造はそれぞれ35%程度で、RC造屋根のみS造が22%程度であるのに対して、現行耐震基準の体育館では、RC造屋根のみS造の体育館の割合が80%以上になっている。

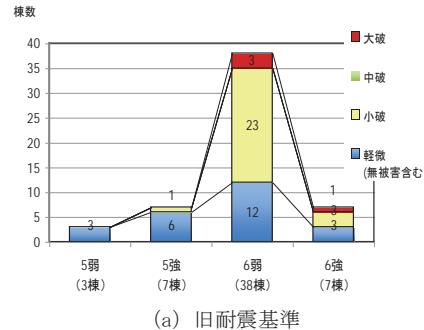
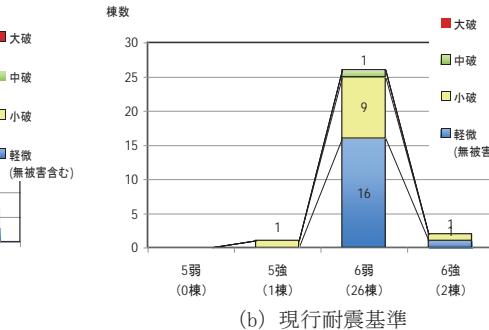
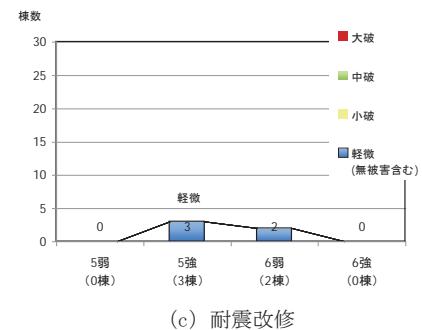
図 4-2 震度区分毎の被災度（総合判定）の棟数

調査した体育館について、最寄りの JMA や K-NET 等の観測地点での震度を調査し、震度と体育館の被災度の状況を図 4-2 にまとめた。(a)は旧耐震基準、(b)は現行耐震基準、(c)は耐震改修の結果である。図(a)の旧耐震基準の体育館では、震度 5 の地域では、ほとんどが軽微な被害または無被害であった。震度 6 弱の区域では、2/3 以上が小破の被害であるが、大破は 3 棟だけである。図(b)の現行耐震基準の体育館は、概ね震度 6 弱以上の地域で調査が行われ、中破と判定された 1 棟が確認されたが、調査体育館の半分以上が軽微または無被害であった。図(c)の耐震改修体育館では、調査された 5 棟全てが軽微または無被害であった。

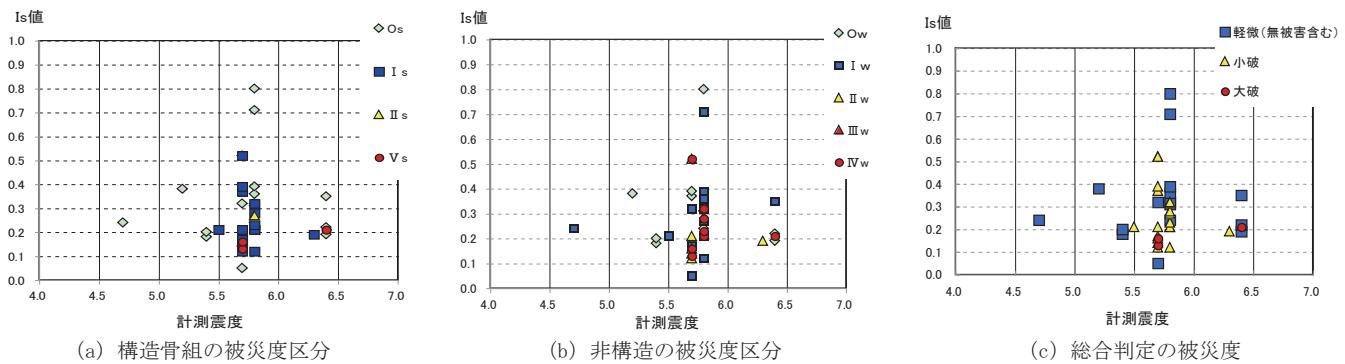
図 4-3 計測震度と I_s 値と被災度の関係

調査を行った旧耐震基準の体育館 55 棟のうち、37 棟については、耐震診断が行われ、構造耐震指標 I_s 値¹⁷⁾が得られている。図 4-3 には、各体育館の最寄りの地点で観測された計測震度を横軸、体育館の I_s 値を縦軸として、体育館の被災度を区別してプロットした。図(a)は、構造骨組の被災度を示し、計測震度が 5.5~6 の範囲には、比較的多くプロットがあり、その範囲では、 I_s 値が小さいほど大きな構造被害ランクとなる傾向が見られる。図(b)は、非構造部材、仕上げの被災度であり、非構造部材の被害ランクとして大きな被害である III w と IV w は、 I_s 値が 0.1~0.5 程度の範囲に分布しており、 I_s 値が比較的大きい建物においても、非構造部材の被害が大きい場合がある。図(c)の総合判定（構造骨組被害と非構造部材被害の両方を考慮して決定される）の被災度は、図(a)と同様の傾向であり、 I_s 値が小さいほど、大きな被災度ランクになるような傾向が見られる。

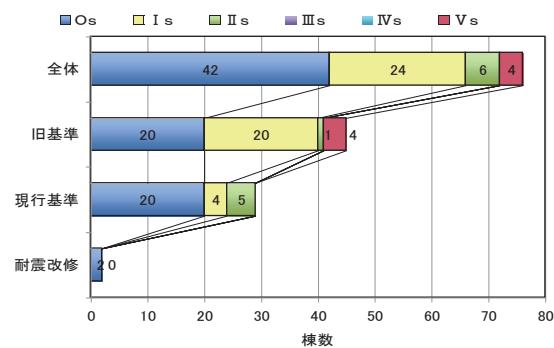
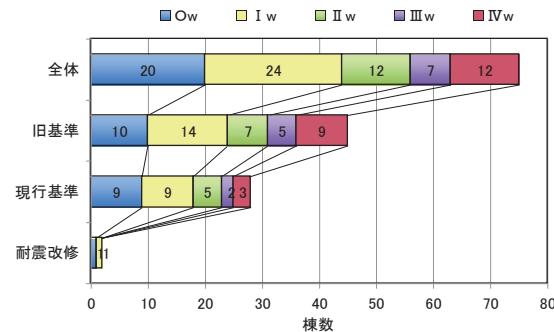
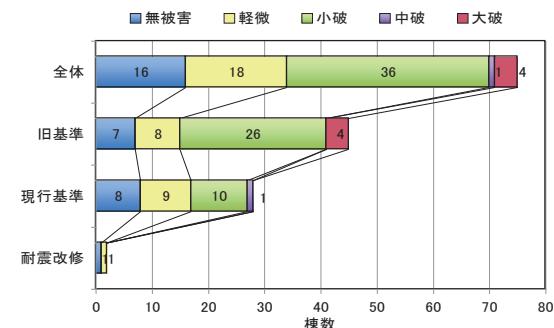
図 4-4 耐震基準毎の被災度区分の棟数

図 4-4 に耐震基準毎の被災度の棟数の状況を示す。ここでは、

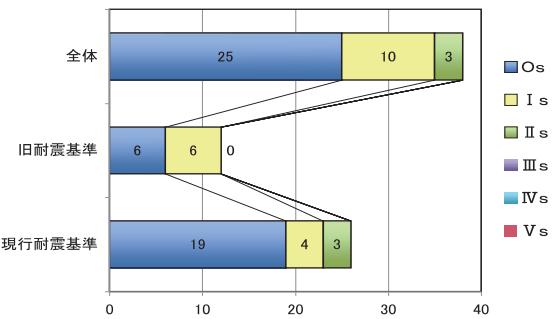
図 4-5 RC 柱及び妻壁と屋根接続部被害の被災度区分の棟数

図 4-5 に、RC 柱及び妻壁と屋根接続部の被害について、構造の被災度区分としての棟数を示す。RC 柱と S 造屋根の接続部の被害は、構造の被災度区分 I s または II s ランクの被害である。現行耐震基準でも、25% 程度の被害率でこのような被害が発生している。これらの旧耐震基準と現行耐震基準の被害の内訳を図 4-6 に示す。旧耐震基準の被害は、接続部のコンクリートの剥離程度であるが、現行耐震基準では、妻壁との接続部でボルトの抜けだし、変形等の被害が見られた（妻壁と屋根の接続部の被害は、屋根水平プレースの破断と同様の被災度ランクとした）。

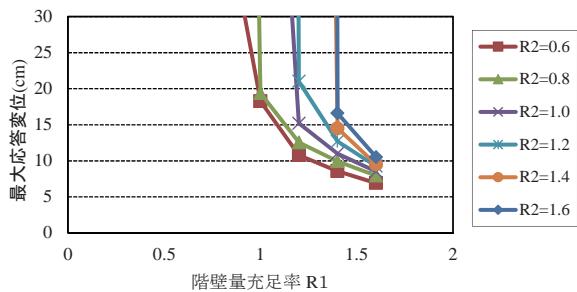
図 5-3 K-NET 古川 EW 部分 2 階建 1 階応答変位

図5-3、5-4に、解析結果の一例を示す。K-NET古川EW方向及びNS方向の記録を入力した場合、壁量充足率が1.0より小さくなると急激に応答が増大する。特にK-NET古川EWでは、倒壊の危険性があると考えられる30cmを超える層間変位に達する解析結果となった。

実際の調査建築物は倒壊しておらず、応答解析結果とは差異

が生じている。この理由の一つの要因として、想定した解析モデルに比べ、調査建築物の構造性能が高いことが挙げられる。壁単体の荷重変形関係に雑壁の効果を考慮して建築物全体で1.5倍の耐力の割り増しを行っているが、仕上げ材の効果や立体効果など様々な要因により、調査建築物ではさらに高い耐力を有している可能性がある。

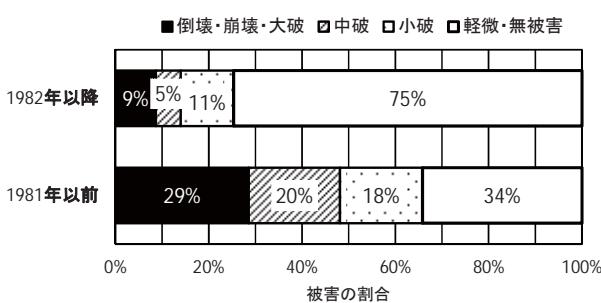
図6-1 推定建築年別建築物の被災度ランク²⁴⁾

1995年兵庫県南部地震では6,400人を超える方が犠牲となり、約21万棟の家屋が全半壊した。阪神・淡路大震災の死者の大半は、住宅・建築物の倒壊等によるものであったことから、建築物の耐震性の確保が強く認識された。また、図6-1に示すように、現行耐震基準施行以後に設計された建築物の被害程度は比較的軽く、現行耐震基準は、概ね妥当なものと考えられた²⁴⁾。
