第4章 被災建築物応急危険度判定を用いた建築物被害のマクロ分析

4.1 分析の背景と目的

4.2 分析方法

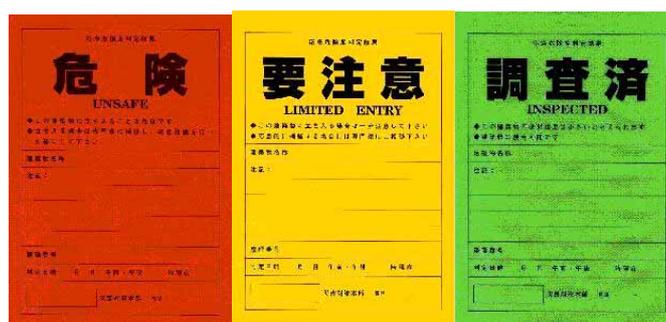
判定者は、応急危険度判定講習会を修了した判定士に限られ、判定結果は「危険」、「要注意」、「調査済」の3つである。それぞれ赤、黄、緑のステッカー(図4-1)を建物の出入り口付近の目立つ場所、または落下物、転倒物等の危険箇所付近に貼り付けることになっている。また、危険を防ぐための有効な手段が講じられた場合、詳細な調査により判定結果が変わった場合、余震等で被災状況が変わった場合は判定内容を変更できる。

図4-1 応急危険度判定結果を示すステッカー(左から、赤、黄、緑)

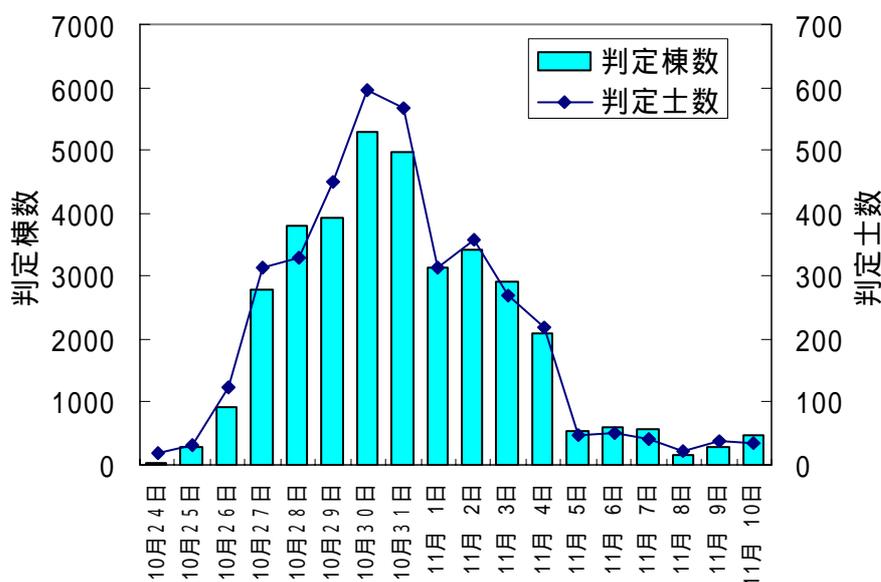
図 4-2 新潟県中越地震における判定士数及び判定棟数の推移³⁾

交通網、電話等のライフラインが寸断された中で 10 月中に過半の判定が終了し、全 36,143 棟の判定も 11 月 10 日に終了した。(図 4-2)

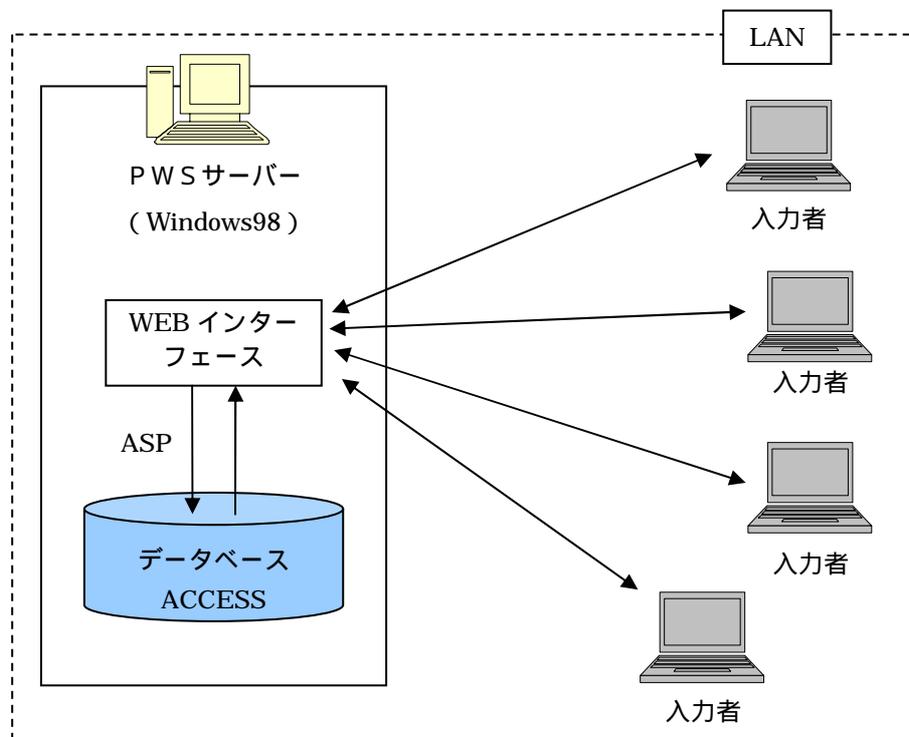
調査表は図 4-3 に概念図で示したような入力システムを用いてデータベース化を行った。データベースソフトは Microsoft ACCESS (以下 ACCESS) を使い、Windows98 に付属の Personal Web Server (以下 PWS) を介した WEB インターフェースの入力システムを構築した。ネットワークは、PWS をインストールしたサーバー用 PC と WEB ブラウザ機能を持ったクライアント PC 数台をスイッチングハブによるスター型 LAN で接続するものとした。クライアントからの入力を、サーバー上の ACCESS データベースに反映する。プログラミングは ASP、JavaScript を用いて行い、入力画面は HTML で記述した。入力画面の一部を図 4-4 に示した。入力は選択肢や記述から簡単に入力できるもので、特別なソフトウェアの知識は必要とされない。データベースは木造、鉄骨造、RC造で3つのテーブルを作り、対応する項目ごとにフィールドを作成した。

図 4-3 入力システムの概念図

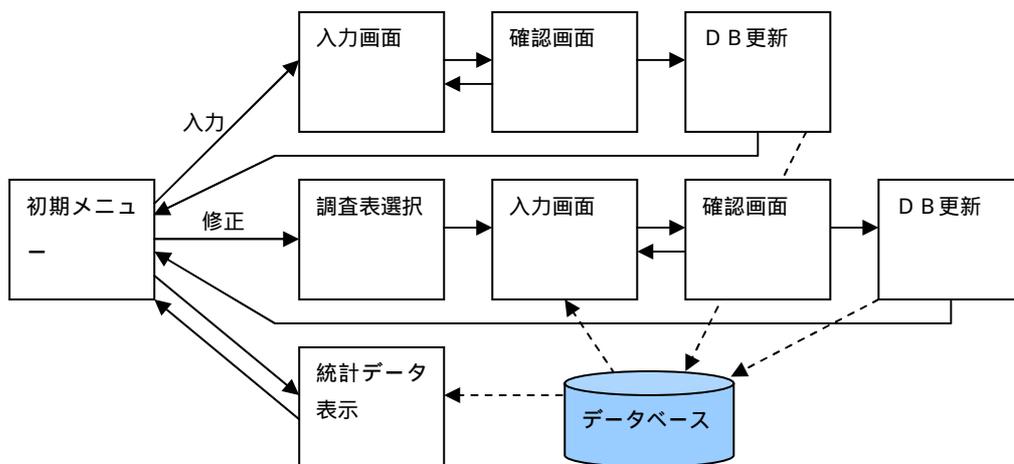
入力システムの画面遷移を図 4-5 に示した。図中の「DB 更新」の部分でデータベースが更新される。修正メニューから既に入力済みのデータベースを修正することが可能である。入力作業の円滑化、精度向上の為にシステムに実装した機能を以下にまとめた。

図 4-5 入力システムの画面遷移図

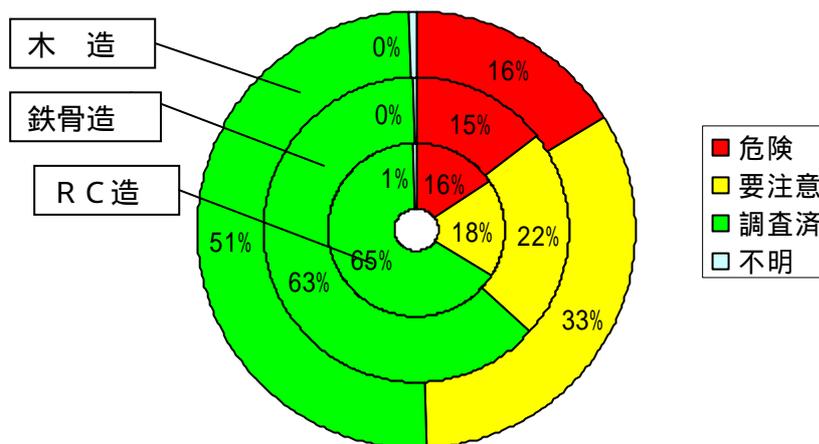
構造種別ごとの応急危険度判定結果は、表 4-5 に示すとおりである。「危険」や「要注意」の判定を受けた建築物の大半は木造である。各判定結果を構造別に比率で見ると（図 4-6）、「危険」判定率は各構造とも大差ないが、「要注意」判定率は木造が高い。

図 4-6 構造別の判定割合

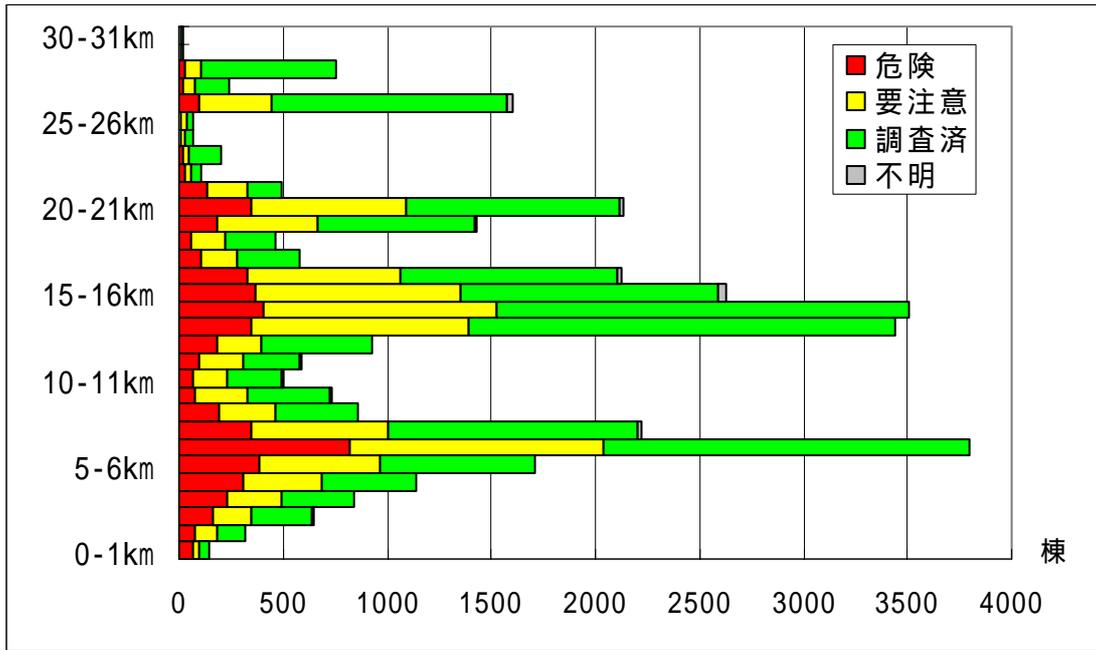
震央から 1km 単位の距離帯別の判定状況 (図 4-8) をみると、判定棟数は数 km おきにピークを示しつつ収束していく。これは、市街地が連亘していないことと、震源から離れるほど応急危険度判定を必要とする建築物あるいは地域が減少してくるためである。ちなみに、6-7km 帯のピークは小千谷市、堀之内町、13-16km 帯のピークは長岡市、越路町、小国町、20-21km 帯のピークは十日町市、26-29km 帯のピークは見附市での判定棟数が多くなっている。「危険」判定の棟数は 20km を超えたあたりで大きなピークは見られなくなるが、「要注意」判定のピークは 20km k m 以遠でも見られる。

図 4-8 震央からの距離帯別判定結果

「4.2.1 応急危険度判定結果の GIS 分析」と同様に震央からの距離帯ごとの木造建築物の応急危険度判定結果、並びに木造区帯の被害度の分布をそれぞれ図 4-48、図 4-49 に示した。調査棟数は、5～8 km に小千谷市、堀之内町の中心部、14～17 km に長岡市、小国町、越路町の中心部、19～21 km に十日町市の中心部を含むので、それらの距離帯が多くなっている。いずれの距離帯においても木造建築物の占める割合が多いので、図 4-48、図 4-49 の傾向は図 4-8 とほぼ同様となっている。地図棟数に対する木造建築物の応急危険度判定結果の占める割合を図 4-50 に、木造躯体の被害度が占める割合を図 4-51 に示した。図 4-50 も前述と同じ理由で図 4-10 と同様であるが、図 4-51 より、全部又は一部が倒壊・落階した建物は圧倒的に震央から 1km 以内に集中していることが分かる。

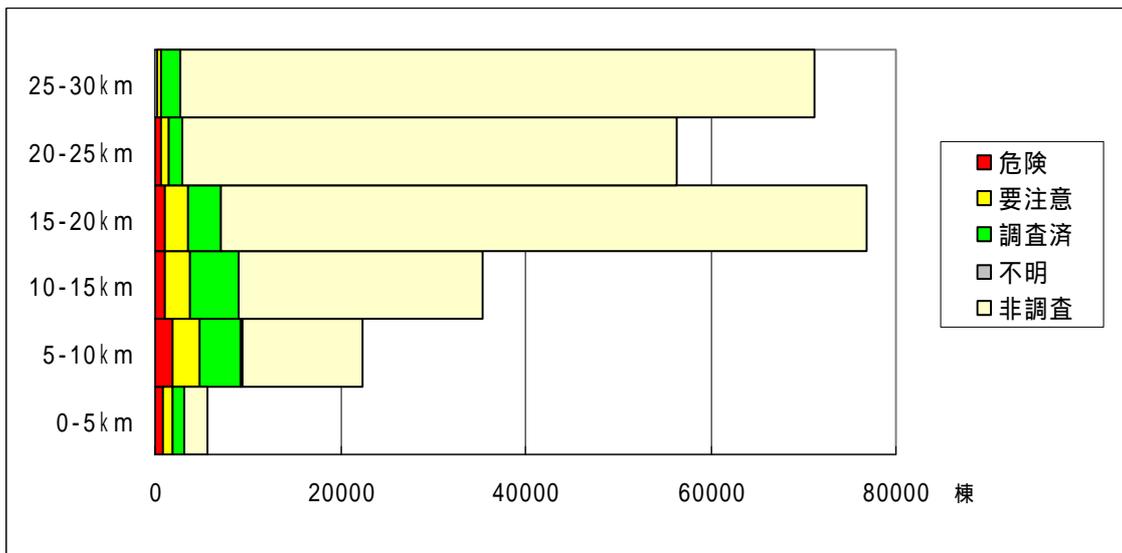
5 km 単位の距離帯別の非調査建物を含めた判定状況(図 4-9)を見ると、全地図棟数は 15-20 km 帯までは増え、その後頭打ちになるが、判定実施棟数は 5-10 km 帯をピークに 15-20 km 帯まで高く、それ以遠では急に低くなる。なお、距離帯が遠くなるほどその面積は比例的に増加するが、20 km 以遠では建物密度の低い中山間地の占める割合が高いため、地図棟数は増加していない。

図 4-9 震央からの距離帯別判定状況

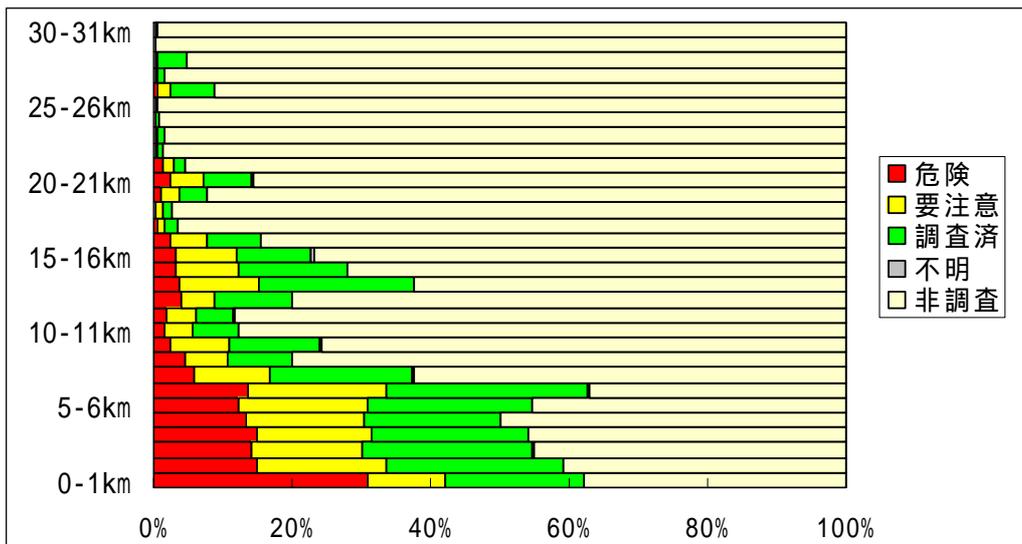
1km 単位の距離帯別の地図棟数に対する判定実施率(図 4-10)を見ると、震央直近で 62%、

6-7km 帯で 63%と高くなっており、その後やはり数 km おきにピークを示しつつ収束している。「危険」判定率は、震央直近で総棟数の 30%（判定件数の約 5 割）と極めて高く、その後は小さなピークがあるが収束傾向は強い。これを 5km 単位の距離帯でみると（図 4-11）、判定実施率と「危険」判定率はそれぞれ、0-5km 帯では 46%、13%、10-15km 帯では 23%、3%、20-25km 帯では 5%、1%と、なだらかな漸減傾向になっている。

図 4-10 震央からの距離帯判定割合 (1 km単位)

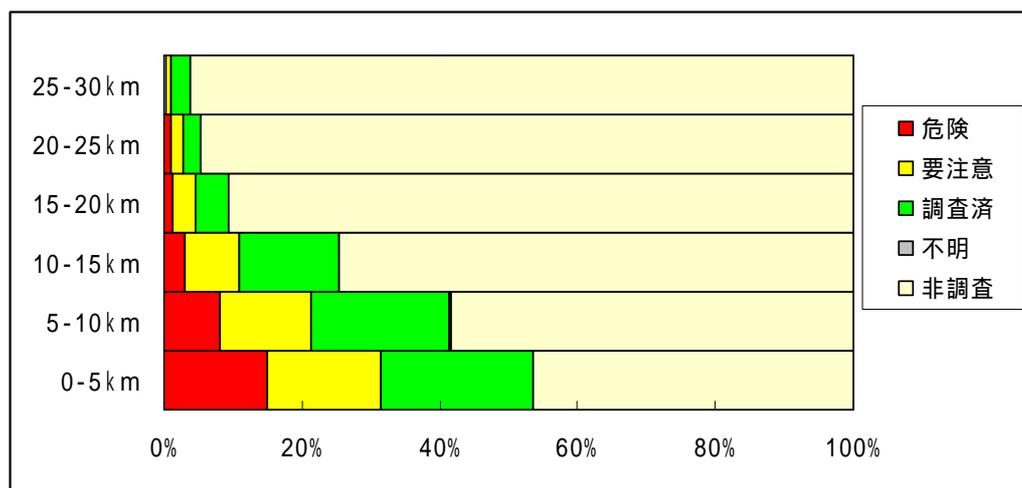
図 4-11 震央からの距離帯判定割合 (5 km単位)

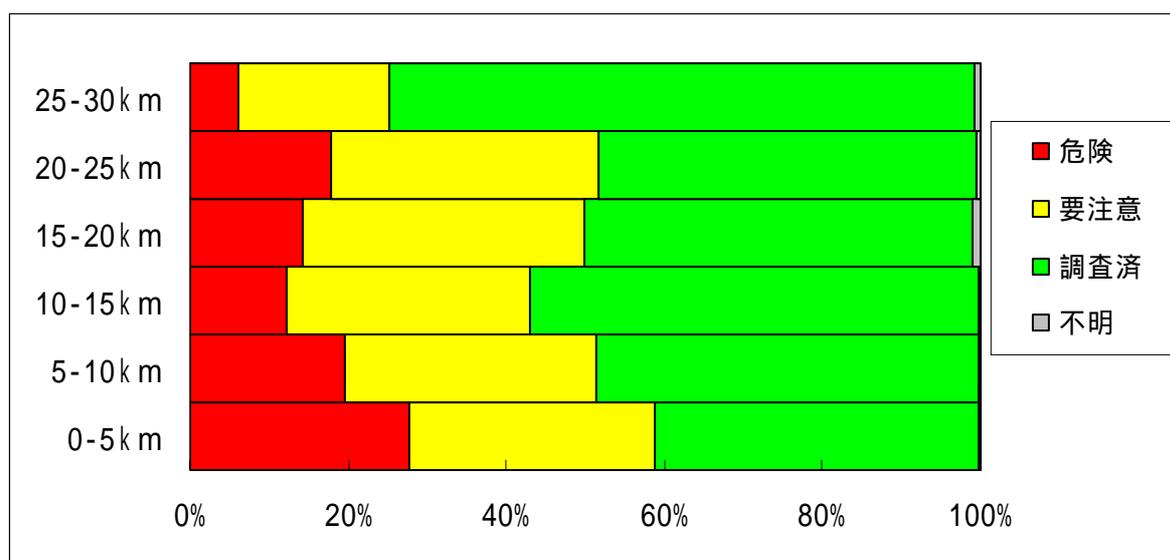
なお、判定実施棟数に対する判定結果の割合を 5 km単位の距離帯別に見ると（図 4-12）、「危険」判定の割合は 0-5km 帯が最も高く、以遠で漸減しているが、15-25km 帯でまた高くなっている。これは、応急危険度判定が、被害の目立つ地区や建物を中心に実施されるため

と考えられ、判定実施棟数に対する判定結果割合を扱うときは注意を要する。

図 4-12 震央からの距離帯別判定結果割合 (5 km単位)

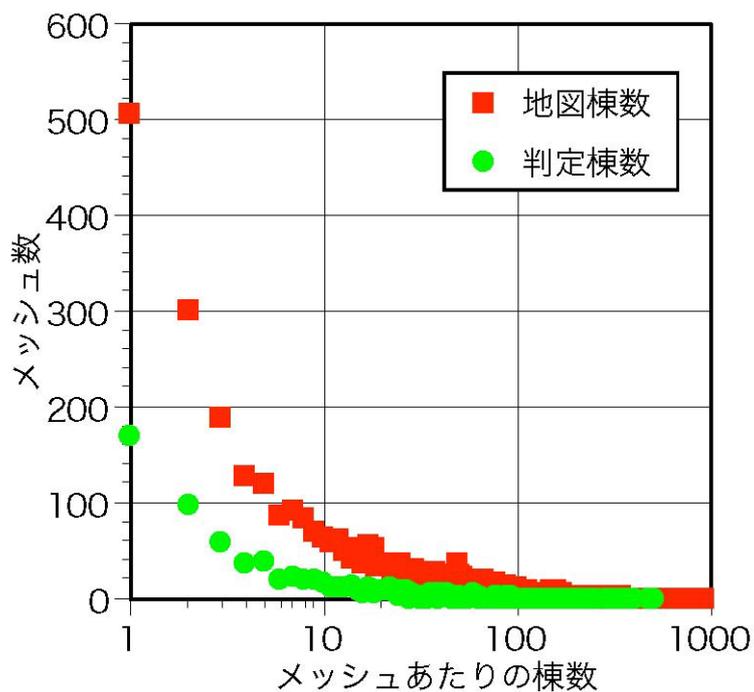
今回の分析となる 19 市町村のうち、地図棟数が 1 以上のメッシュは 4369 である。また判定の対象となった建築物の棟数が 1 以上のメッシュは 984 である。各々の度数分布を図 4-13 に示す。

図 4-13 メッシュあたりの棟数の度数分布

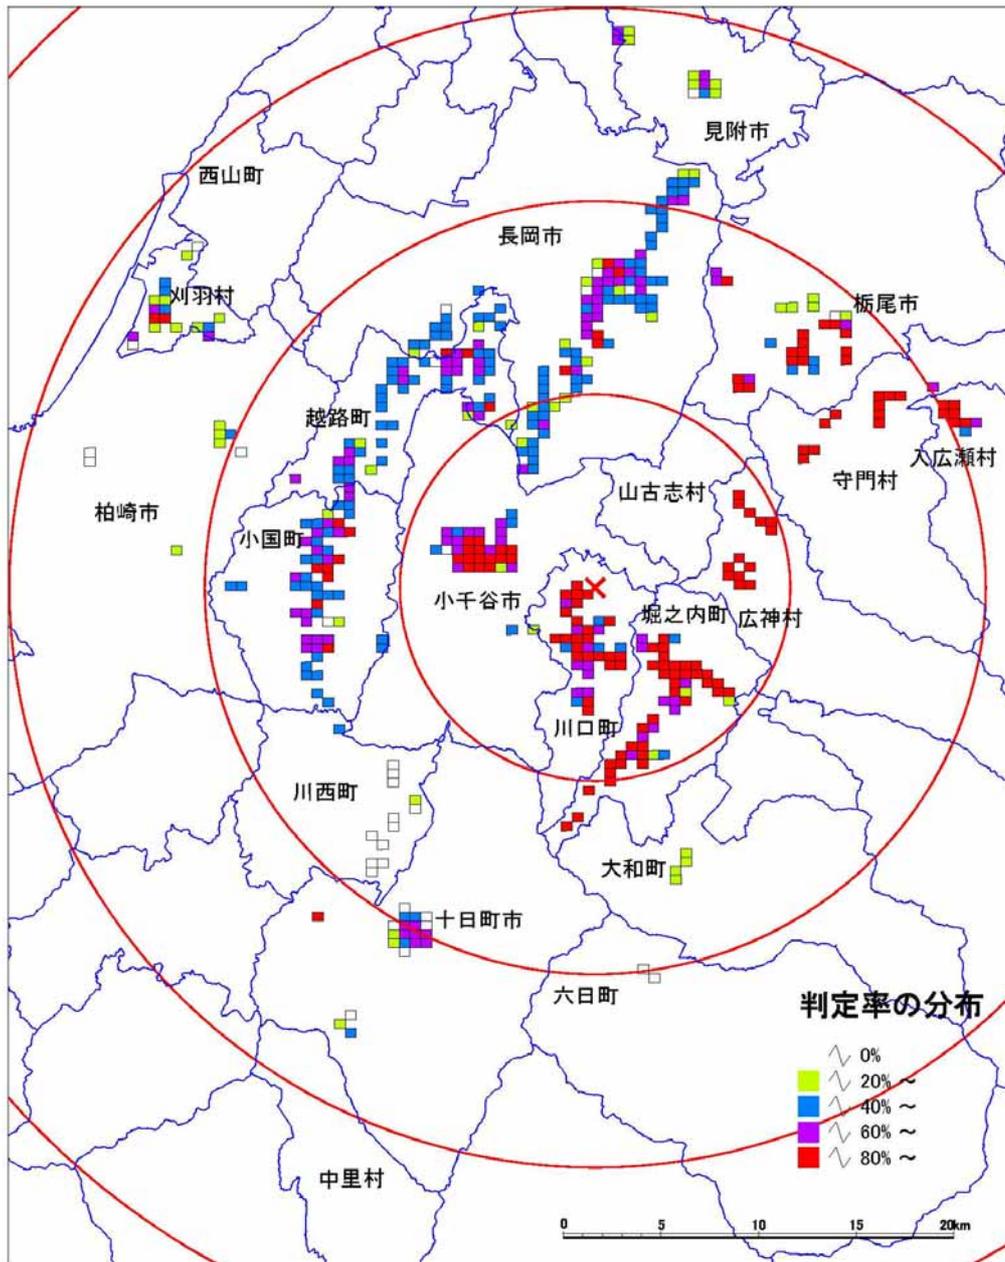
次に地図棟数に対する判定棟数の割合（「判定実施率」と呼ぶ）の地理的分布を図 4-16 に示す。

図 4-16 判定実施率の地理的分布

川口町、堀之内町、小千谷市、広神村の震央から 10km 圏内のメッシュは総じて判定実施率が高い。また、10～20km 帯の長岡市、越路町、小国町、十日町市、守門村などでも、判定実施率が高いメッシュは多い。

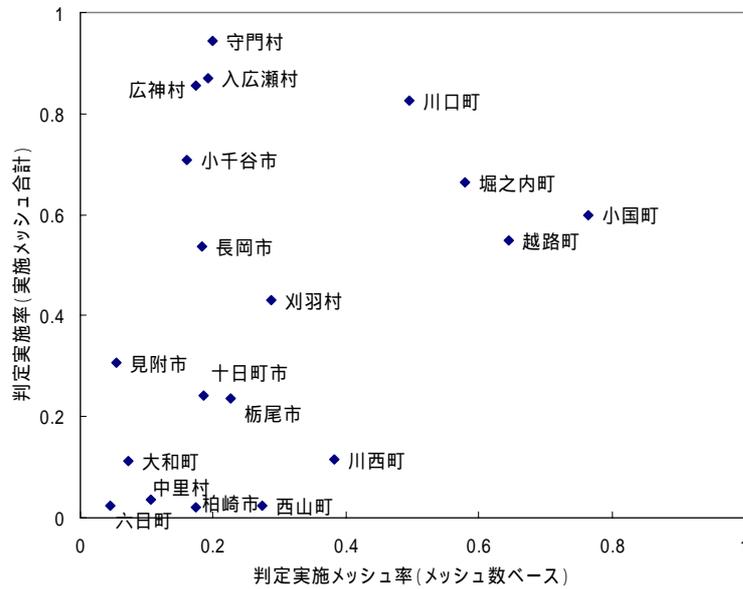
次に、市町村ごとの全体的な特徴を見てみる。ここでは、メッシュ内の判定棟数に因らず、すべてのメッシュを対象にしている。図 4-17 は、市町村内の地図棟数が 1 以上のメッシュ数に対する判定実施メッシュの割合と判定実施メッシュ全体における棟数ベースの判定実施率を見たものある。横軸が大きいほど、判定実施区域が広いことを示しており、いわば面積カバー率である。

図 4-17 判定実施メッシュ率（メッシュ数ベース）と判定実施率

川口町、堀之内町、小国町、越路町は、エリア的にも棟数的にも広い地域を対象に高い割合で判定を実施している。それに対し、小千谷市、守門村、入広瀬村、広神村では、地域を絞って重点的に判定を実施したと見られる。また、2つの図で同一市町村の横軸の位置を比較すると、**図 4-17** より **図 4-18** のほうが右に位置する市町村が多い。これは、当該市町村の平均的なメッシュよりも棟数密度の高い市街地部のメッシュにおいて判定が実施されていることを示しており、判定実施率の低い市町村で顕著である。それに対し、長岡市では逆に左に位置しており、これは被害が大きかった地域が中心市街地から外れていたため、棟数密度の高いメッシュでは応急危険度判定が実施されなかったためと考えられる。

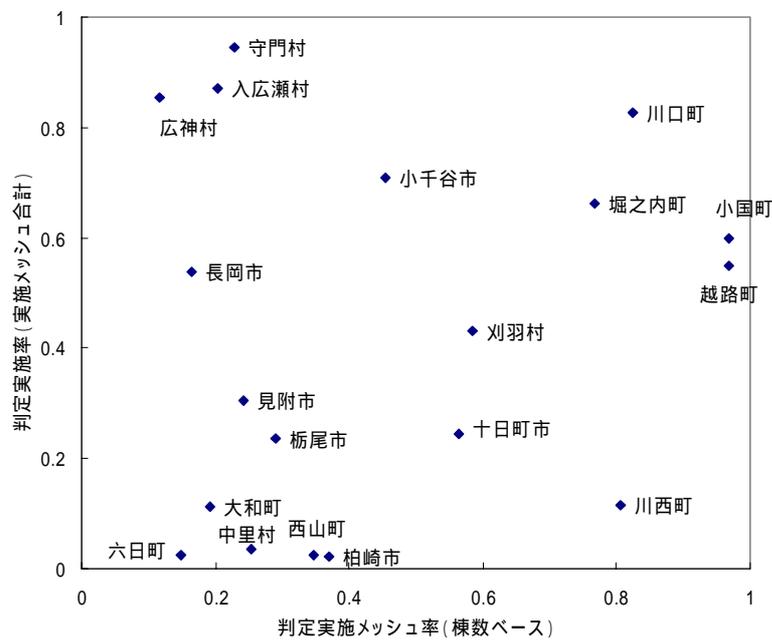
また、図 4-18 は、市町村内の地図棟数に対する判定実施メッシュ内の地図棟数の割合と判定実施メッシュ全体における棟数ベースの判定実施率を見たものある。こちらは、いわば棟数カバー率との対比になる。

図 4-18 判定実施メッシュ率（棟数ベース）と判定実施率

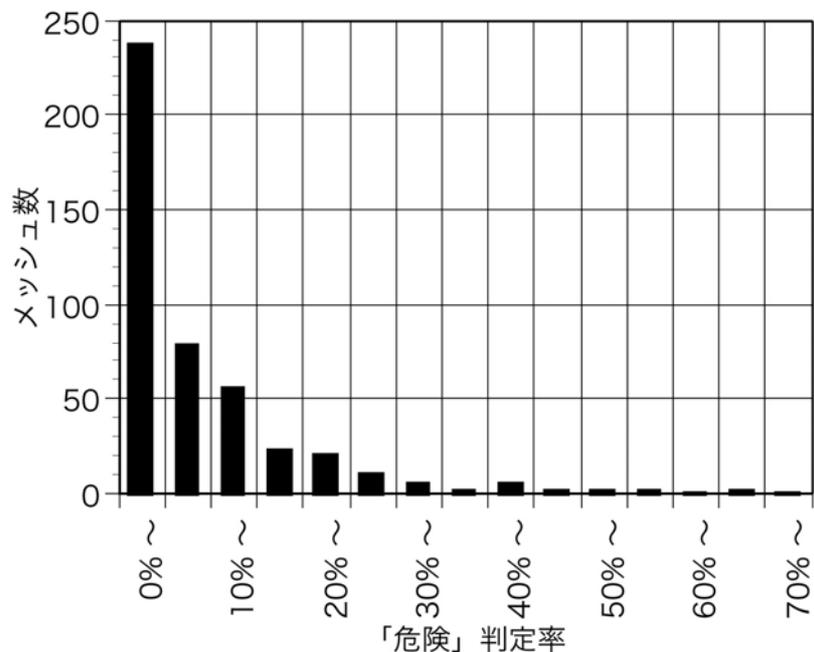
判定結果に基づいて被災の程度を把握するため、「危険」と判定された建築物の棟数が地図棟数に占める割合をメッシュ別に計算した。その度数分布を**図 4-19** に示す。

図 4-19 「危険」判定率の度数分布

「危険」判定率の増加に伴い、ほぼ単調にメッシュ数は減少している。判定作業は震央から概ね 30km 圏内の比較的広い領域をカバーしている。必ずしも被害の程度が大きい地区のみを選んでいないわけではなく、偏りなく実施されていることが端的に示されているといえる。次いで、「危険」判定率の地理的分布を**図 4-20** に示す。

判定実施率と「危険」等の判定率との間には特に相関は見られず、ほぼ一様に分布している。判定を実施した建築物を母数にして判定結果を分析する際には、地域ごとの判定実施率を考慮する必要は低いといえる。なお、図 4-19 で見たように、「危険」判定率が 0%に近いメッシュは多いが、「要注意」判定を含めて 0%のメッシュは少ない。

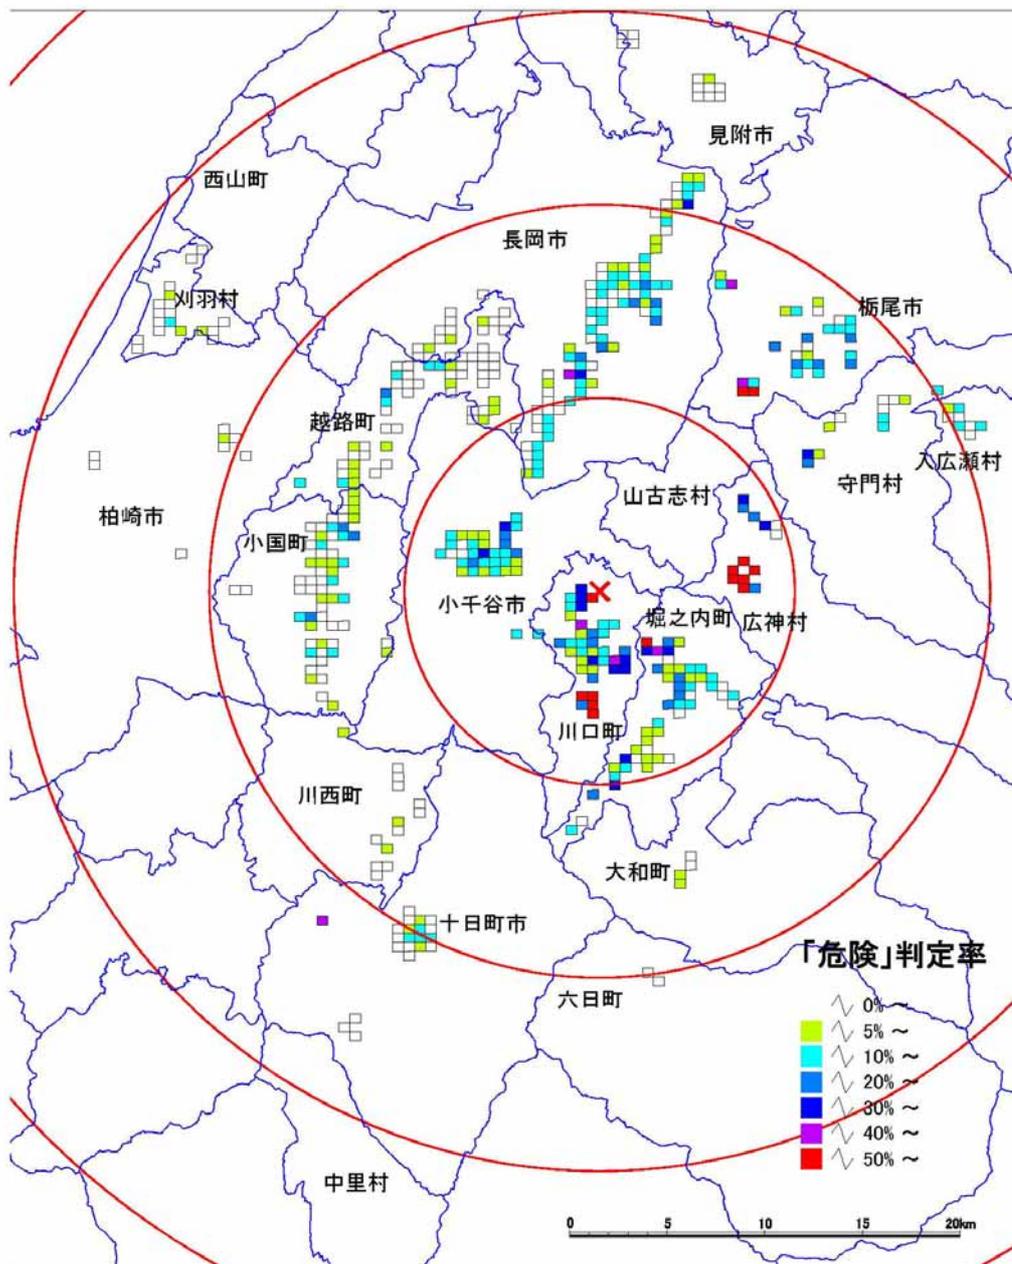
図 4-20 「危険」判定率

一見して、「危険」判定率が高いメッシュが震央の近辺のみに集中しているわけではなく、広い範囲にわたって分布していることがわかる。また、上記の地図棟数が少なく、小規模な判定作業が評価されている集落で「危険」判定率が高い傾向が見て取れる。

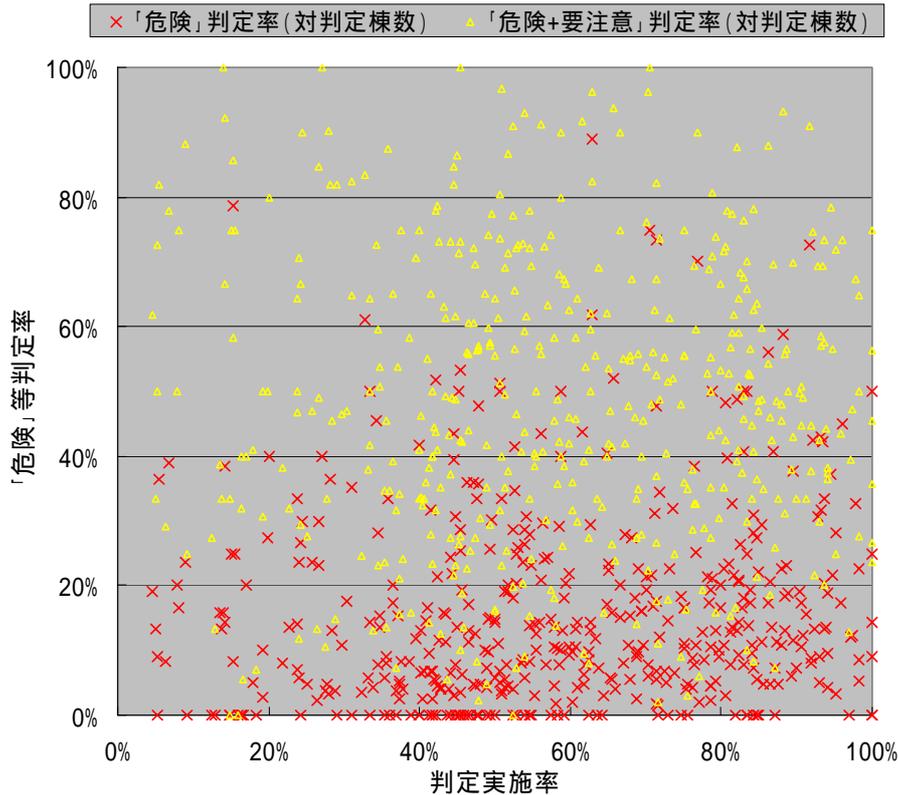
メッシュ別の判定実施率と判定実施棟数に対する「危険」及び「危険又は要注意」の判定率をプロットしたのが、図 4-21 である。

図 4-21 メッシュごとの判定実施率と「危険」等判定率

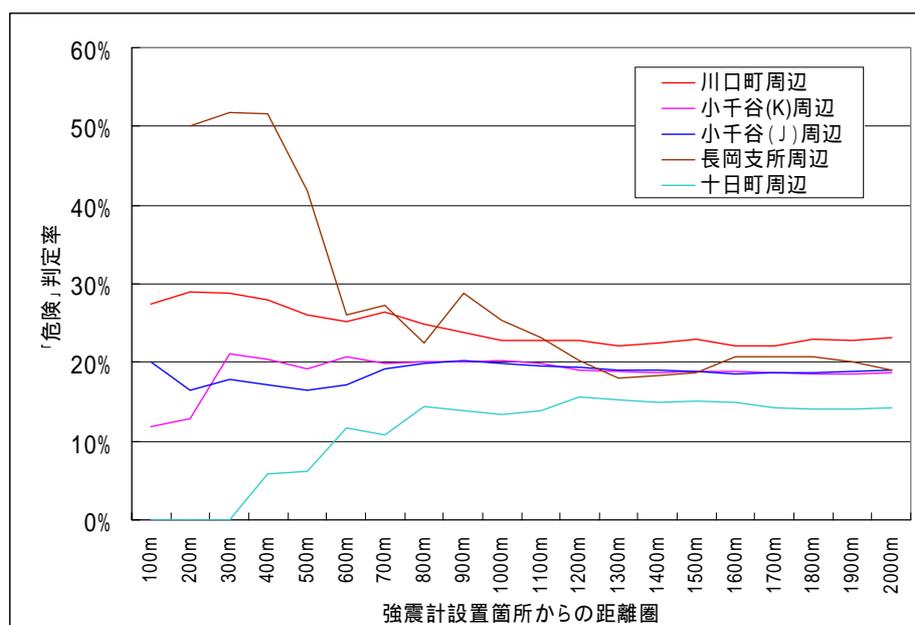
強震計設置箇所周辺の判定結果として比較対象とするエリアを設定するため、表 4-7 の中の 5 箇所について、強震計設置箇所からの距離圏別の判定実施棟数に対する、「危険」判定率をしてみる。（図 4-22）。

図 4-22 強震計設置箇所からの距離圏別「危険」判定率

強震計に近い範囲では、「危険」判定率の変動が大きいですが、1kmを超える距離圏になると比較的ぶれが小さくなっていく。これは、中心から近い範囲では判定棟数も少ないため局地的な判定結果が影響し、ある程度の範囲になると判定棟数も多くなり、その範囲の平均的な被災状況を反映しているものと考えられる。

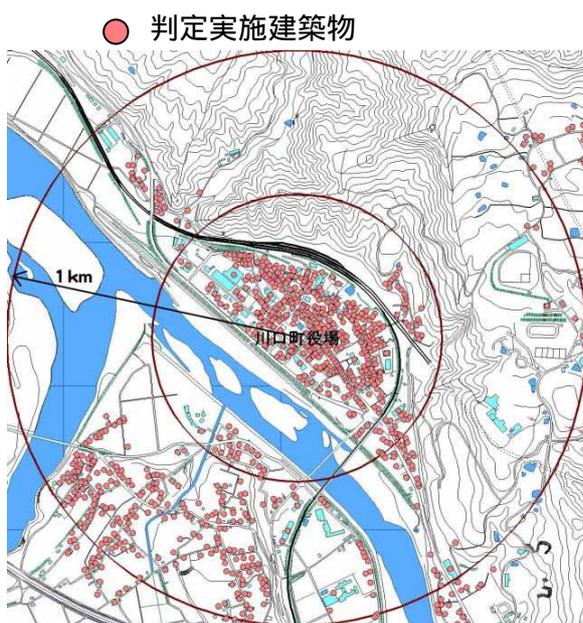
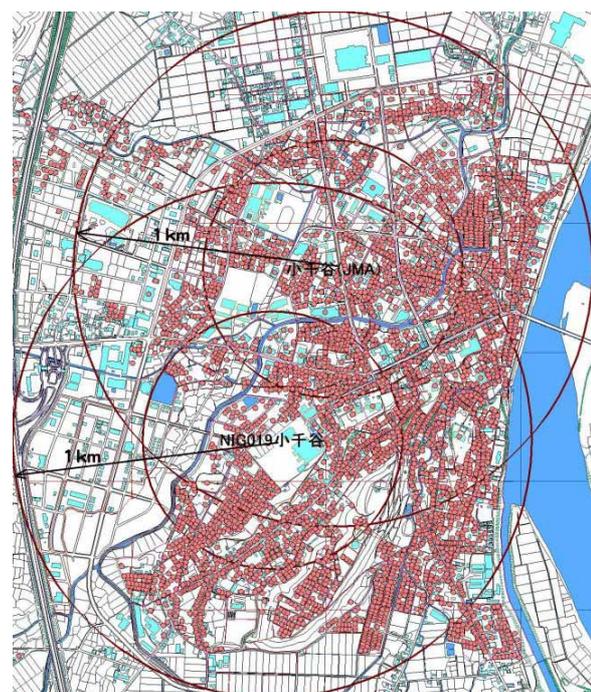
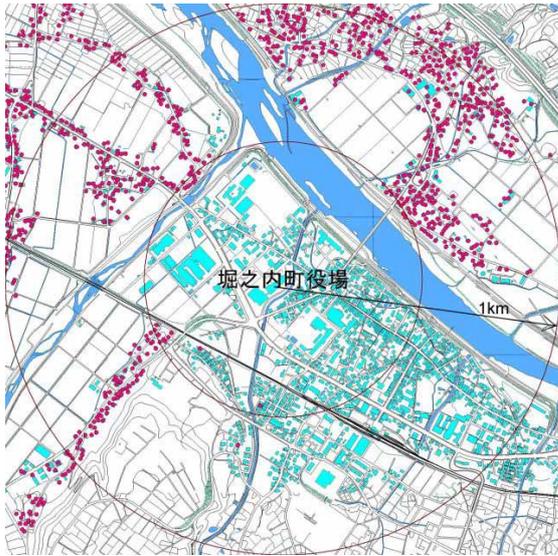
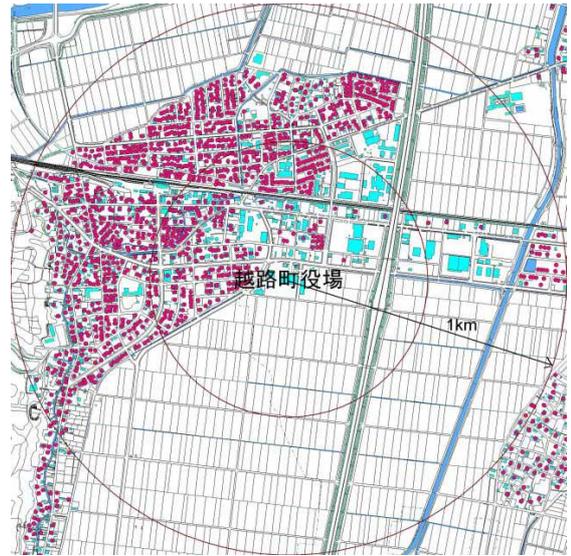
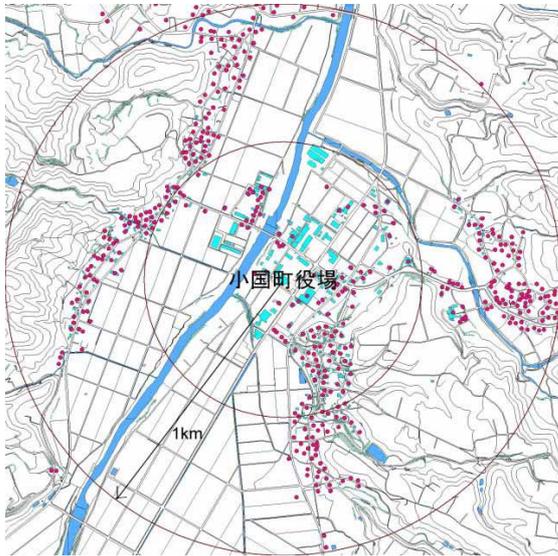
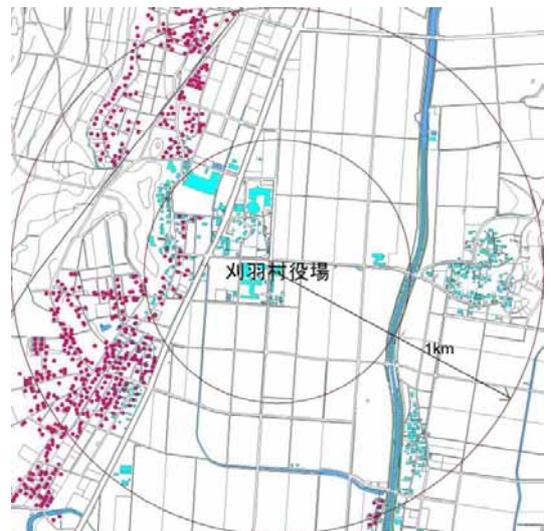
図 4-23 地震計周辺の判定実施状況

まず初めに、強震計周辺の市街地及び判定実施状況をみておく(図4-23、表4-8)。川口町の周辺は密集市街地であるが、1km距離圏には河川敷、傾斜地を多く含むため、地図棟数は約千棟である。判定実施率は85%と高い。小千谷(K)と小千谷(J)の周辺は、建て込んだ市街地と市街化が進んでいない地域が含まれている。小千谷(K)と小千谷(J)は、直線で約700m離れており、1km距離圏の判定実施建物は、約2/3が重なっている。どちらも、判定実施率は約80%と高くなっている。堀之内町は、近傍市街地での判定実施箇所は少なく、やや離れたところで実施されている。このため判定実施率は3割強であるが、実施箇所はまとまっている。越路町、小国町とも、周辺に農地が広がっているが、市街地部はまとまって判定が実施されており、判定実施率は7割近くになっている。長岡支所の周辺は、丘陵地が多くを占めており、ところどころにまとまった住宅地や公共建物があるが、非建ぺい地が多く、1km距離圏の地図棟数は約9百棟である。また、公共建物について応急危険度判定を実施していないため、判定実施率は5割を切っている。十日町(J)は中心市街地であり地図棟数は4千棟を超えているが、判定をあまり実施していない地区があるため、判定実施率は5割強である。十日町(K)は市街地の外れにあり、応急危険度判定は中心寄りの範囲で実施されている。このため、1km距離圏の地図棟数は3千棟を超えているが、判定実施率は約25%である。刈羽村も近傍判定実施箇所は少ないが、少し離れたところでまとまって実施されている。

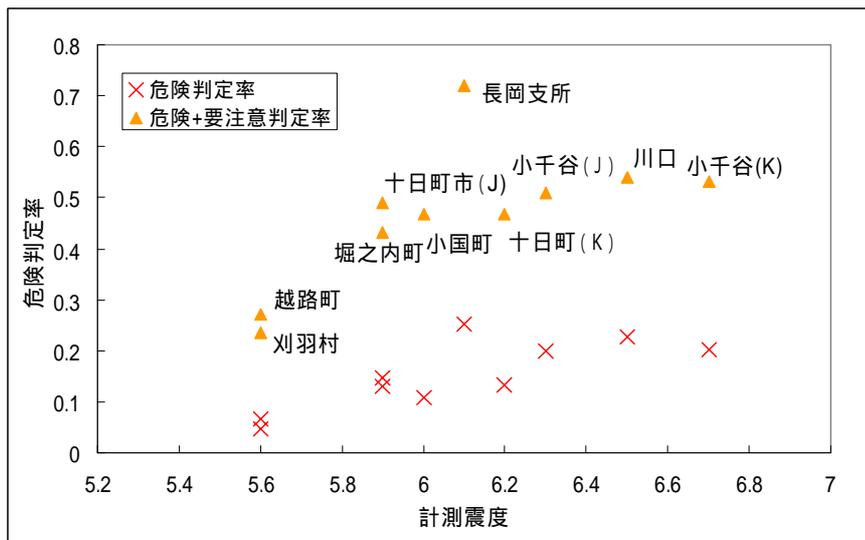
地震記録と「危険」等の判定率をプロットしたのが、図 4-24～図 4-26 である。

計測震度では、震度 6 弱に相当する 5.6 の地点でも「危険」判定が 5 %程度あり、今後の地震時の応急危険度判定実施の参考になるものと考えられる。

図 4-24 計測震度と周囲 1 k m の判定率

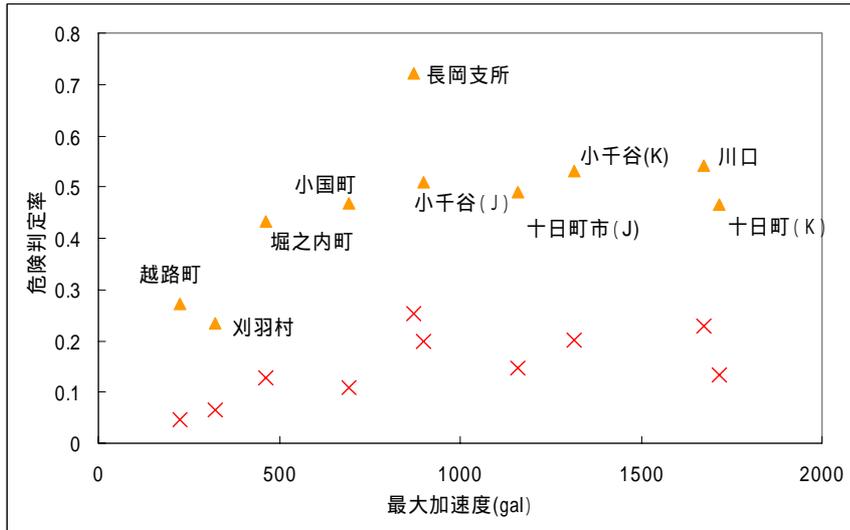
強震記録との関係では、どの指標でもある程度右肩上がりの傾向が見られる。もとより、建築物の地震被害は、構造、老朽度、地盤等の個々の建築物の状態にも因るものであり、従前のその地域の建築物の状態の差異は不明であるが、応急危険度判定が建築物の被害を示しているとすれば、計測震度、最大加速度記録、最大速度記録の上昇とともに被害率が高いことを示している。しかし、長岡支所周辺の危険・要注意判定率が計測震度等の割に高くなっている等の「ばらつき」も見られる。

図 4-25 最大加速度と周囲 1 k m の判定率

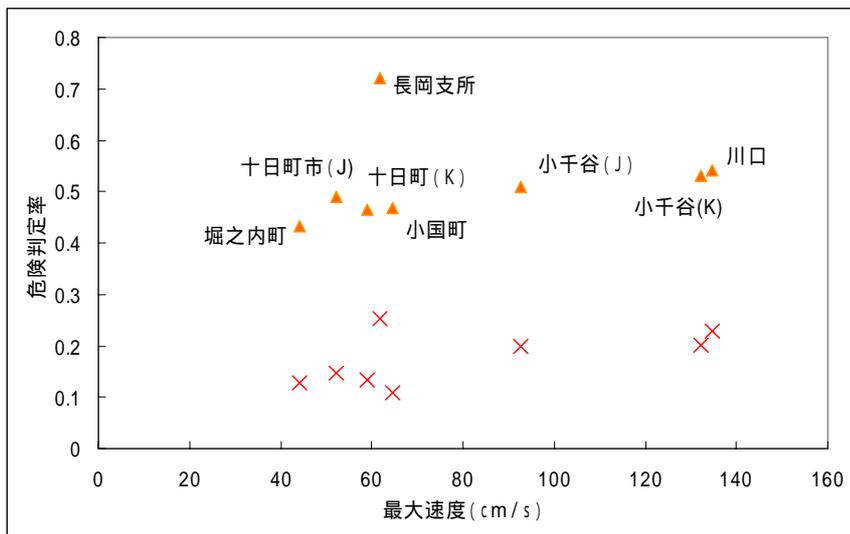
図 4-26 最大速度と周囲 1 k m の判定率

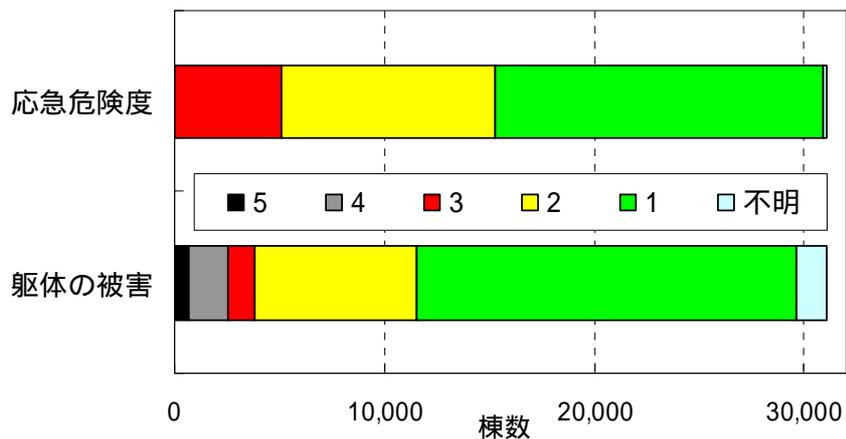
応急危険度判定を実施した木造建築物を総数として、その応急危険度判定結果と木造躯体の被害度の関係を図 4-27 に示した。「危険」判定の一部が木造躯体の被害度 3 以上、「要注意」判定の一部は木造躯体の被害度 1 に区分されていることが分かる。

図 4-27 木造躯体の被害度と応急危険度判定結果の関係

ただし、応急危険度については、危険 = 3、要注意 = 2、調査済 = 1

総合判定の比率は既に図 4-27 で示した。調査 1 は該当するものがあれば、総合判定が「危険」となる。総合判定「危険」が、調査 2、調査 3 のどちらの C ランクに基づいているかを算出し、調査 1 の該当数（表 4-12）と合わせて示すと表 4-14 の通りとなる。応急危険度総合判定「危険」のうち、調査 1 に起因するものが最も多く、調査 2、3 の順で支配的である。ただし、これには調査の順番も影響しているので、独立に調査した場合には多少異なる結果が得られる可能性がある。

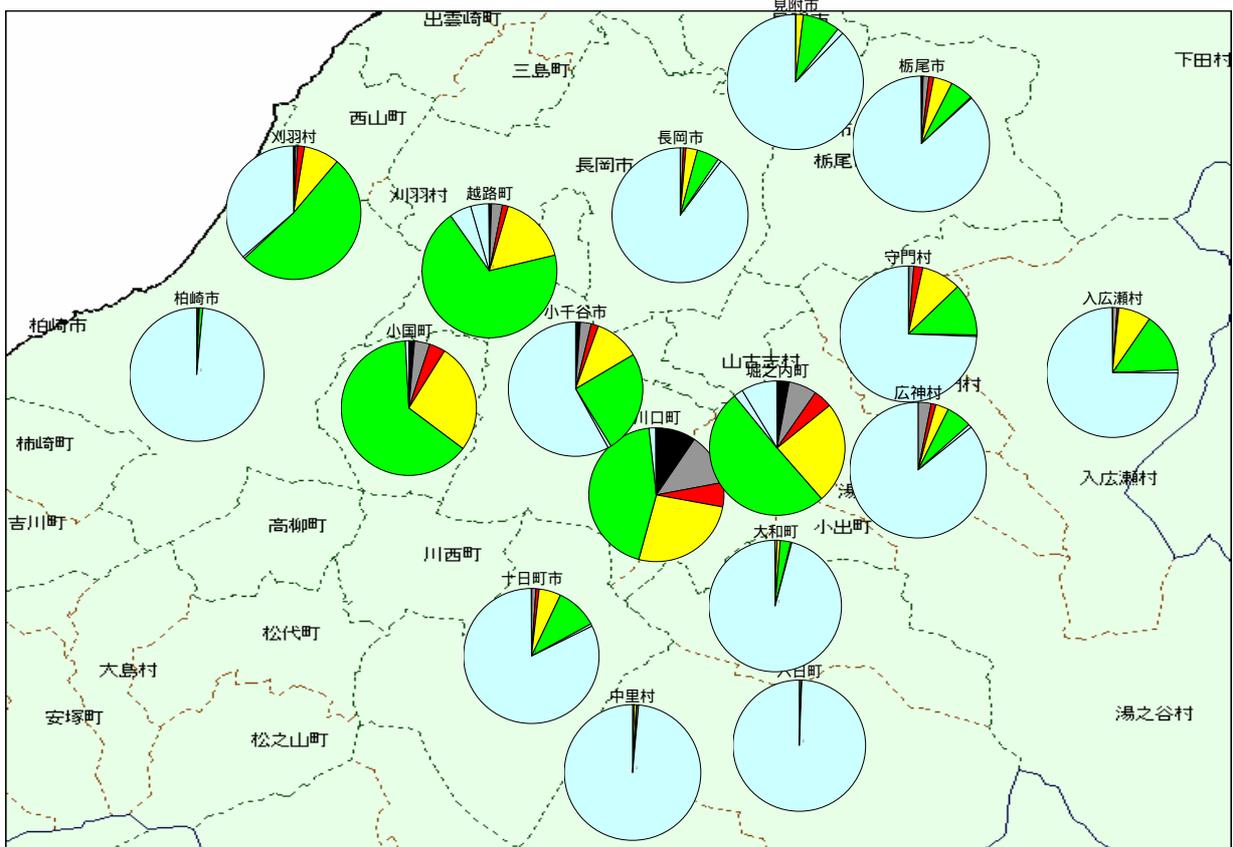
各市町村における木造建築物の躯体の 1 ~ 5 の被害度の各市町村の'04.10.1 現在の世帯数に対する割合を地図上に示す(図 4-28)。川口町、小国町、堀之内町、越路町はほぼ全数に対して応急危険度判定が実施され、川口町、堀之内町、小国町の被害率が大きいことが明白である。また、川口町では木造の躯体被害度 2 以上が半数を超え、被害率が極めて高かったとともに、倒壊棟数(被害度 5)の割合も際だって多いことが分かる。

図 4-28 各市町村の木造区体の被害度の分布（母数は H16.10.1 現在の世帯数）

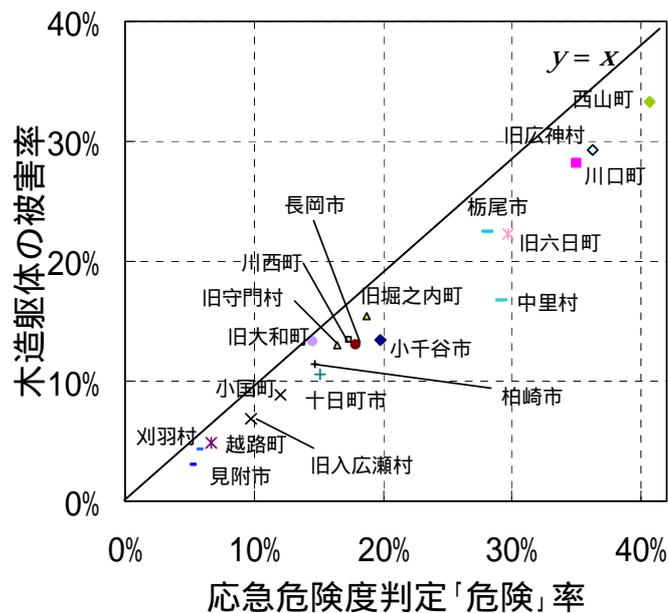
木造躯体の被害度 3 以上の割合(木造躯体の被害率)と応急危険度「危険」の割合を市町村ごとに比較して図 4-29 に示した。

図 4-29 各市町村の木造躯体の被害率と応急危険度「危険」率の関係

各市町村における木造躯体の被害率が応急危険度「危険」率より低い理由は前述の通りである。応急危険度判定「危険」率と木造躯体の被害率の回帰分析を行うと以下の式が得られる。

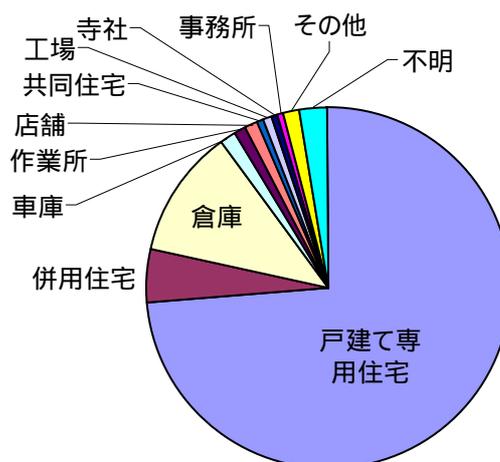
応急危険度判定対象となった木造建築物の用途は表 4-11 の通りで、図 4-30 のような分布になる。7割以上が戸建て専用住宅である。次に多いのは倉庫、併用住宅である。併用住宅とは、倉庫、車庫、作業所、店舗、事務所などの用途の併用を意味するに留まらず、構造形式がRC造やS造、コンクリートブロック造と併用されている場合もこれに分類されたようであるが、本報告書ではこれらを分離、分類せず併用住宅というひとつ用途として取り扱っている。なお、図 4-30 では、100棟未満の用途は「その他」に含めている。

図 4-30 判定対象の木造建築物の用途比率

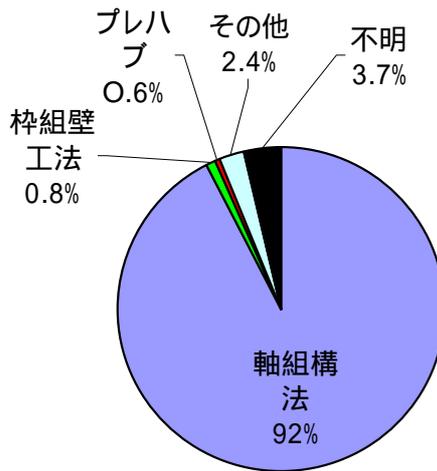
判定対象となった木造建築物の構法の分布を図 4-31 に示したが、軸組構法が90%以上を占め、ほとんどである。枠組壁工法、プレハブ住宅はいずれも1%に満たない。

図 4-31 応急危険度判定対象木造建築物の構法

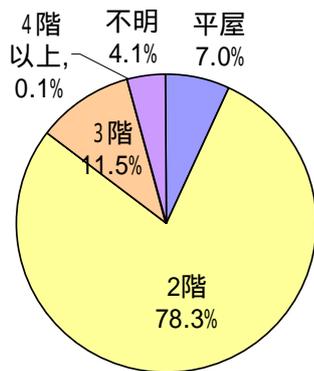
判定対象となった木造建築物の階数の分布を図 4-32 に示す。ほとんどが2階建てであることがわかる。3階建ても11.5%あるが、この大部分は高床式と想像される。高床の1階部分の構造形式は図 4-33 に示すように約1/3がRC造で、S造より圧倒的に多い。

図 4-32 応急危険度判定対象木造建築物の階数分布

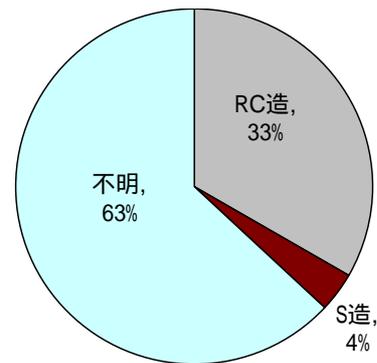
図 4-33 3階建て木造建築物の高床部分の構造形式の分布

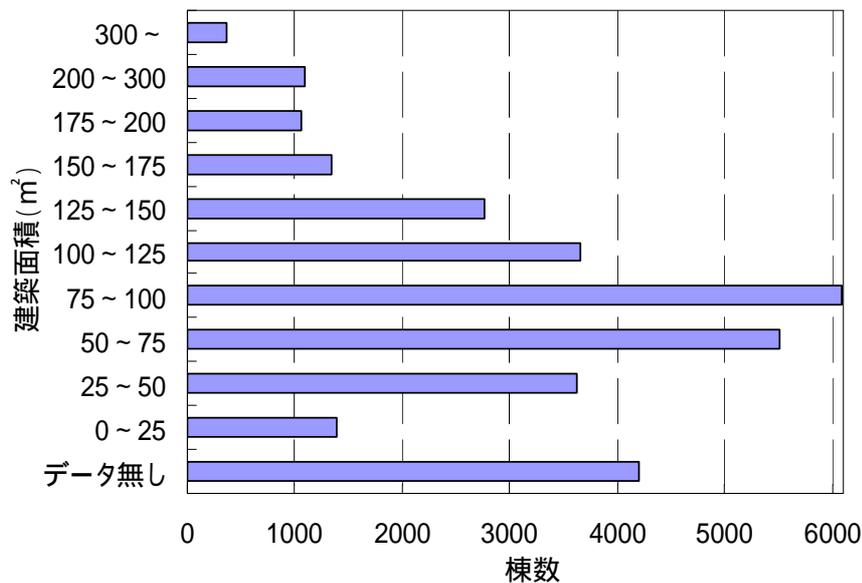
判定対象となった木造建築物の建築面積は、平均値100.9m²で標準偏差78.94であり、その分布を図 4-34 に示す。

図 4-34 応急危険度判定対象となった木造建築物の建築面積の分布

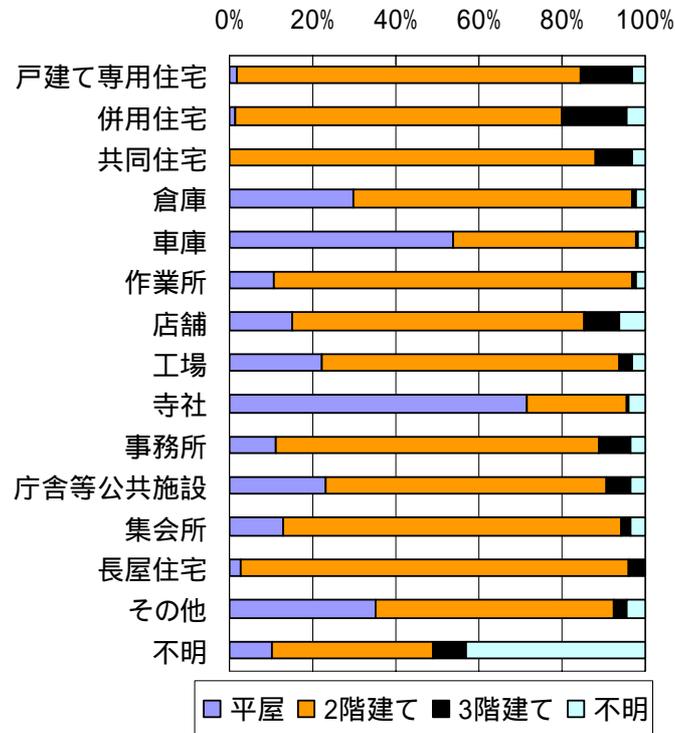
また、建築物の用途と階数の関係を示すと図 4-35 のようになる。戸建て、併用、共同住宅は2階建てが圧倒的に多く、平屋建てが多いのは倉庫、車庫、寺社建築などである。

図 4-35 応急危険度判定対象の木造建築物の用途と階数の関係

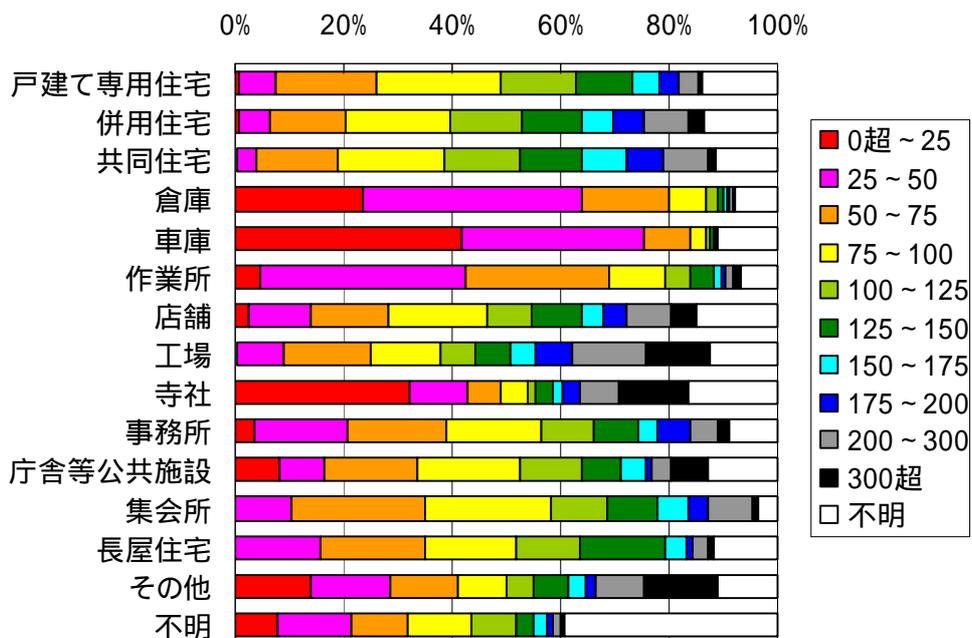
図 4-36 応急危険度判定対象の木造建築物の用途と建築面積の関係

建築物の用途と建築面積を比べると図 4-36 の通りとなる。住宅建築は大きい面積から小さい面積まで多様である。これに対して、25 m² 以下などの面積の小さい建築物は倉庫、車庫、寺社建築に多い。200 m² 超の大規模な建築物は逆に住宅等に少なく、工場、店舗、寺社建築などに多い。

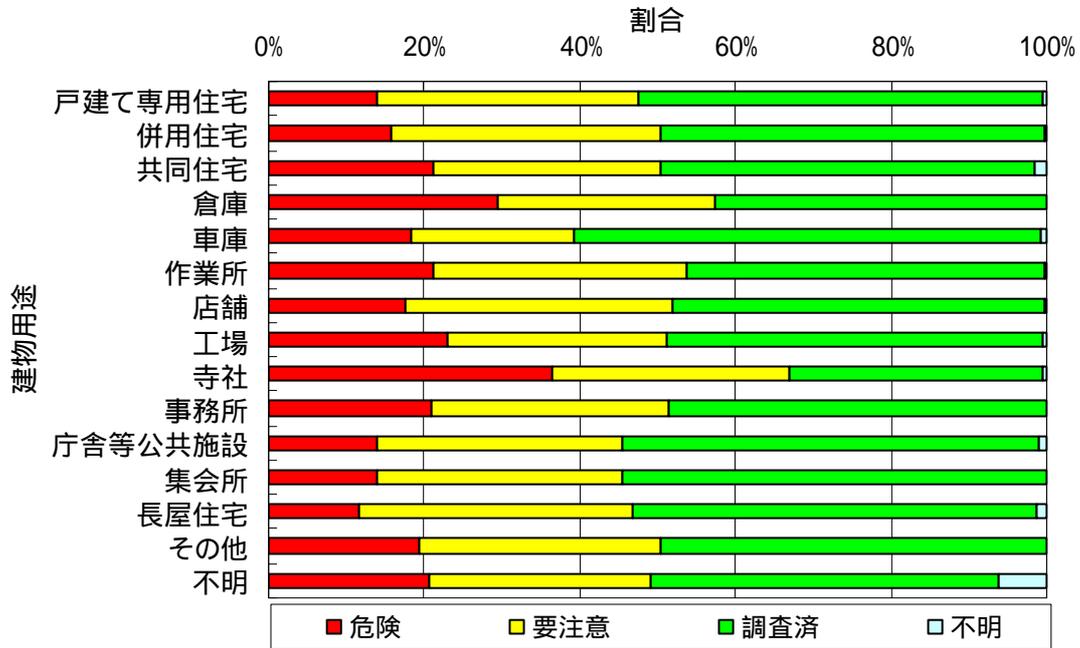
図 4-37 木造建築物の用途と応急危険度判定結果の関係

50 棟以上存在する用途の木造建築物の応急危険度、木造躯体の被害度をそれぞれ図 4-37、図 4-38 に示す。

以上より、倉庫、寺社建築の被害率が高いことが明白である。戸建て専用住宅よりは、併用住宅、共同住宅の被害率が高い。また、倒壊した倉庫、寺社建築の割合が住宅より高いことも伺える。

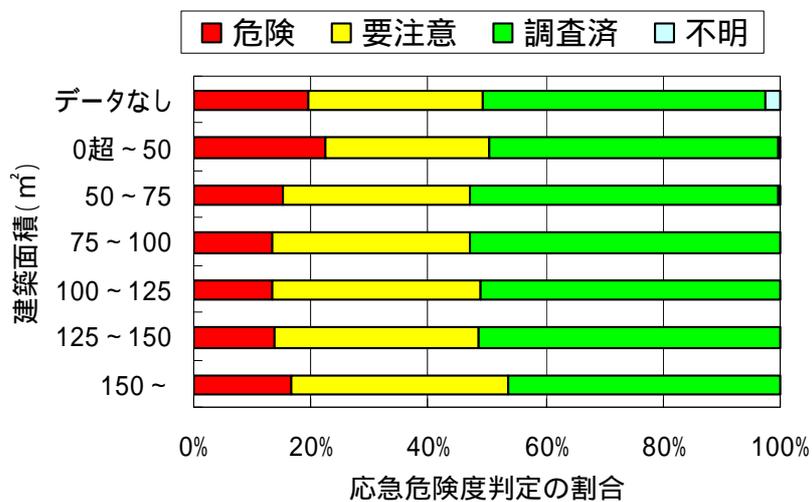
図 4-39 建築面積と応急危険度判定結果の関係

また、建築面積ごとの応急危険度判定結果、木造躯体の被害度の分布をそれぞれ図 4-39、図 4-40 に示す。

以上より、建築面積が 50 m² 以下の小規模のものと 150 m² を超える大きいものに比較的被害が多いことが分かる。建築面積が大きい割に耐震要素が少ない建築物と、作業小屋のような小規模で簡単に建設した木造建築物が比較的被害が多かったものと想像される。

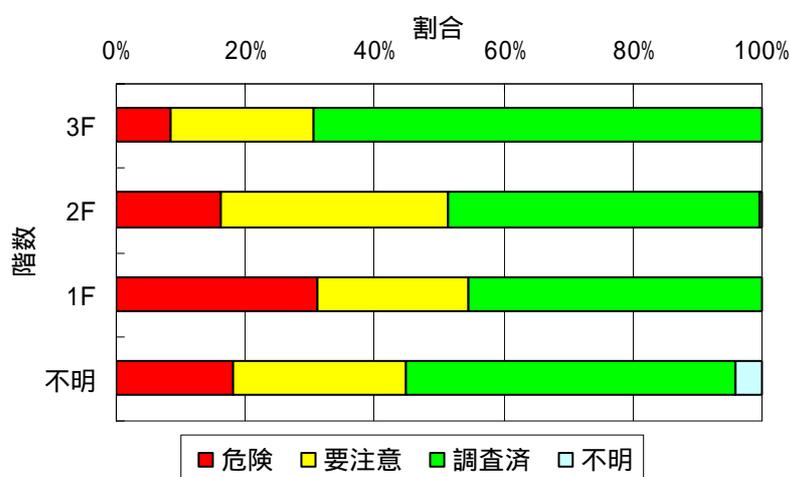
図 4-41 3 階までの木造建築物の階数と応急危険度判定結果の関係

次に 3 階までの木造建築物の階数と応急危険度判定結果、木造躯体の被害度を比較してそれぞれ図 4-41、図 4-42 に示す。3 階建てが最も被害は少なく、2 階、平屋の順に被害が多くなっている。これには前述の通り、以下の理由が考えられる。

- ・ 3 階建てには 1 階部分を RC 造または S 造とした比較的新しい構造方法に基づく建物が多く含まれている。
- ・ 2 階建てには 1 階部分を店舗、車庫、作業所、納屋などとした、壁量が不十分は建物が多く含まれている。
- ・ 平屋建てには適切な構造方法が採られていない小規模な作業小屋などを多く含んでいる。

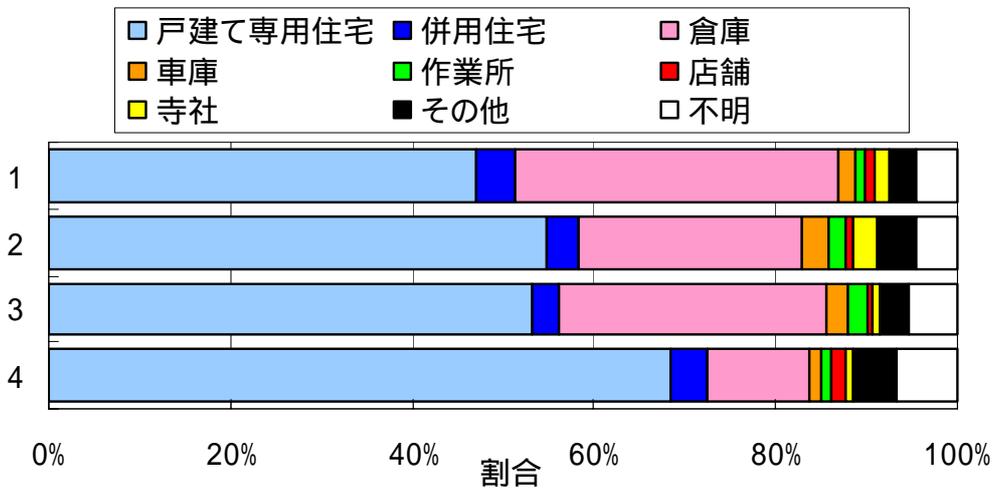
図 4-43 調査 1 の各項目に該当した建物の用途

調査 1 の各項目に該当した建物の用途を比較して図 4-43 に示した。倒壊建築物のなかでは、調査数が多いため戸建て専用住宅が目立つが、調査棟数の比にくらべて、倉庫、寺社建築の倒壊棟数が多いことが分かる。基礎に大きな被害を受けた寺社建築が多いことが分かる。

- 但し、
- 1 : 建築物全体又は一部の崩壊・落階
 - 2 . 基礎の著しい破壊、上部構造との著しいずれ
 - 3 . 建築物全体又は一部の著しい傾斜
 - 4 . その他

- ・ 被害が大きい割合が高い木造建築物の属性は、用途は倉庫、寺社建築、建築面積は 50m² 以下の小規模のものと 150m² を超える大きいもの、階数は 2 階建てである。
- ・ 戸建て住宅、倉庫などの被害が多いものを除くと、寺社建築の基礎の著しい破壊、上部構造との著しいずれが生じた例が多いのが目立つ。
