第4章 被災建築物応急危険度判定を用いた建築物被害のマクロ分析

4.1 分析の背景と目的

4.2 分析方法

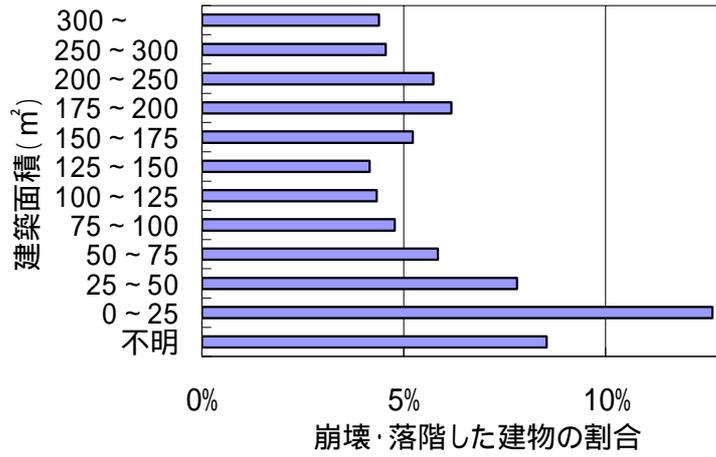
図 4-44 全部又は一部が崩壊・落階した木造建築物の床面積と調査棟数に占める割合

また、一部又は全部が崩壊・落階した木造建築物の床面積と調査棟数に占める割合を図 4-44 に示し、崩壊・落階した木造建築物の建築面積と階数比を図 4-45 に示した。建築面積が小さい建物が多く崩壊・落階しており、崩壊・落階した建物のうち、建築面積が小さいものは、平屋建てのものが多いことが分かる。3 階建ての建物の崩壊・落階の割合は極めて低い。ここで、建築面積等が不明の建物の割合も高く、調査時に既に倒壊していたために建築面積、階数等が分からなかった建物も多いものと想像される。

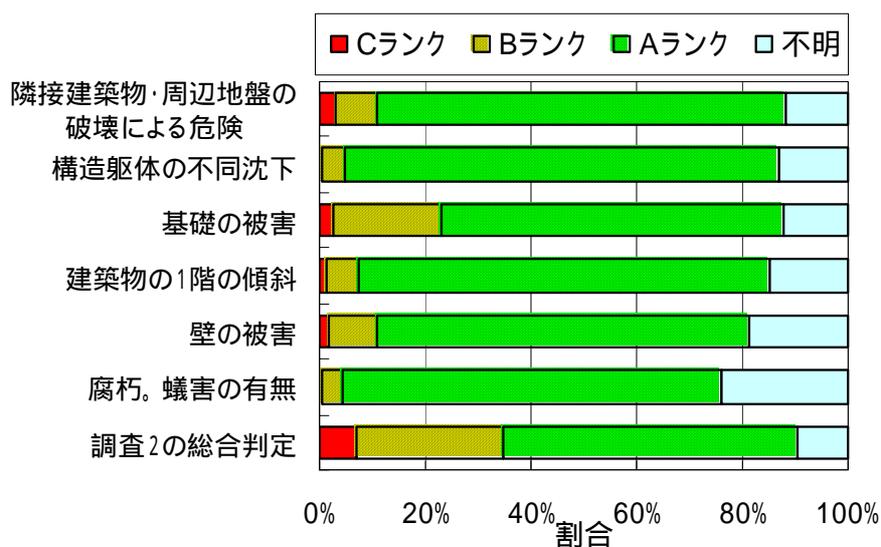
図 4-46 木造建築物に対する「調査 2」の判定結果

調査事項 ~ の判定結果を図 4-46 に示す。C ランクが最も多かったのは、「隣接建築物・周辺地盤の破壊による危険」であるが、被災地において隣接建築物が接近している地域はそれほど多くないので、これは主に山間部や傾斜地の周辺地盤の変状による危険と推測される。C ランクが次に多いのは、「基礎の被害」であり、B ランクが最も多いのもこの項目である。これは、「隣接建築物・周辺地盤の破壊による危険」に該当するのが、前述のように主に地盤に起因することを裏付けていると同時に、今回の震災では山間部や傾斜地における被害が多いことも反映している。

- ・ 応急危険度判定の調査 2 における調査項目のうち、隣接建築物・周辺地盤の破壊による危険、基礎の被害が C ランクとなるものが多く、B ランクとなる項目では基礎の被害が最も多い。
- ・ 震央からの距離と木造躯体の被害度の関係は、被災地の建築物のうち木造が圧倒的に多いため、全体の応急危険度判定結果の傾向とさほど変わらないが、倒壊・落階した建物は圧

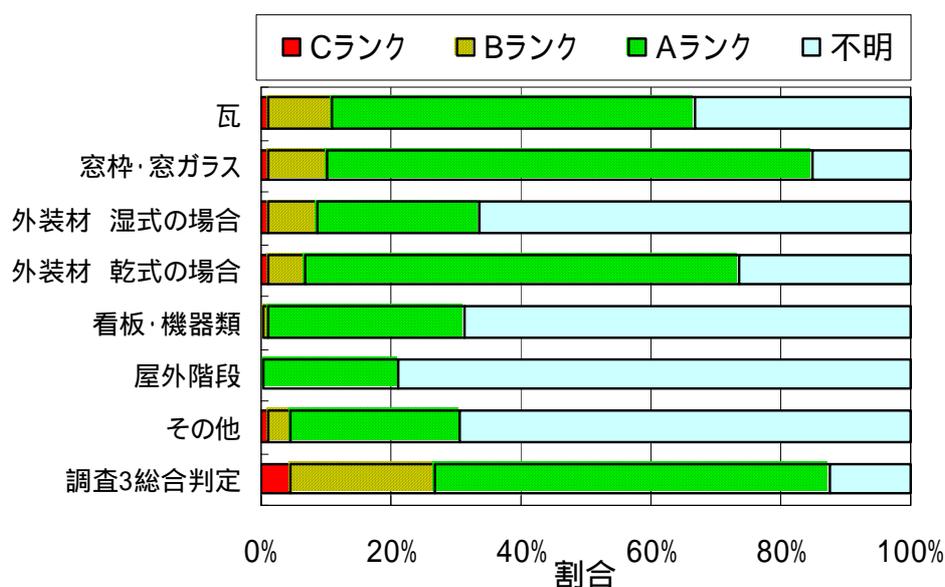
図 4-47 木造建築物に対する「調査 3」の判定結果

調査事項 ~ の判定結果を図 4-47 に示す。瓦、窓枠・窓ガラス、外装材(湿式の場合)、外装材(乾式の場合)、その他に関する C ランクはほぼ同程度の割合で存在した。これに対して、看板・機器類、屋外階段に対する C ランクは少ない。一方、これらと比較して、調査 3 の総合判定の C ランクは多いので、各調査事項間の重複は比較的少ない可能性がある。

なお、「調査 2」と大きく異なるのは、「不明」が多いことであるが、これは、調査 2 において「危険」と判定されると、「調査 3」が省略される場合があるためと想像される。

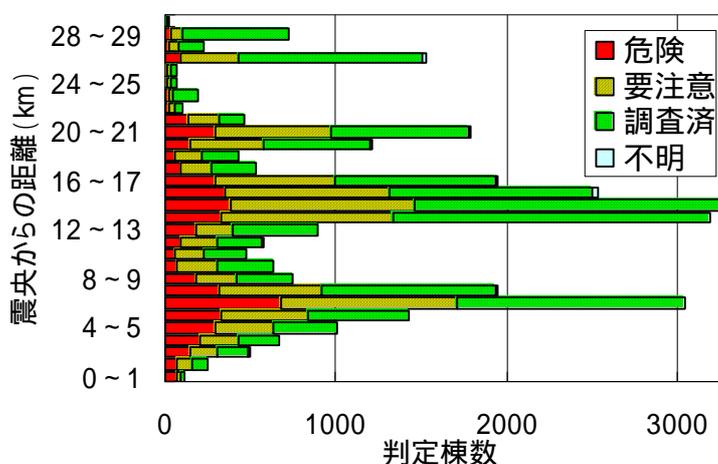
図 4-48 震央からの距離帯ごとの木造建築物の応急危険度判定結果

「4.2.1 応急危険度判定結果の GIS 分析」と同様に震央からの距離帯ごとの木造建築物の応急危険度判定結果、並びに木造区帯の被害度の分布をそれぞれ図 4-48、図 4-49 に示した。調査棟数は、5～8 km に小千谷市、堀之内町の中心部、14～17 km に長岡市、小国町、越路町の中心部、19～21 km に十日町市の中心部を含むので、それらの距離帯が多くなっている。いずれの距離帯においても木造建築物の占める割合が多いので、図 4-48、図 4-49 の傾向は図 4-8 とほぼ同様となっている。地図棟数に対する木造建築物の応急危険度判定結果の占める割合を図 4-50 に、木造躯体の被害度が占める割合を図 4-51 に示した。図 4-50 も前述と同じ理由で図 4-10 と同様であるが、図 4-51 より、全部又は一部が倒壊・落階した建物は圧倒的に震央から 1km 以内に集中していることが分かる。

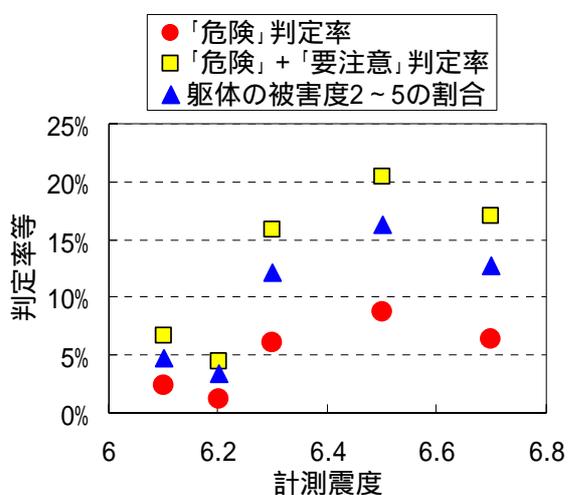
図 4-52 計測震度と 1km 圏内の応急危険度判定結果等の関係

各強震観測点における計測震度、計測最大加速度、計測最大速度と、強震観測点から半径 1 km 圏内の地図棟数を母数とする応急危険度「危険」判定率、「危険」+「要注意」判定率、木造躯体の被害度 2~5 の割合を比較して、図 4-52、図 4-54、図 4-56 に示し、計測震度、計測最大加速度、計測最大速度と、強震観測点から半径 1 km 圏内の地図棟数を母数とした倒壊率（木造躯体の被害度 5 の割合）、木造躯体の被害度 4,5 の割合、木造躯体の被害度 3~5 の割合を比較して図 4-53、図 4-55、図 4-57 に示した。

K-net の計測値のうち、加速度と計測震度は比較的高い値を示していることを考慮すれば、計測震度、加速度と応急危険度判定率、躯体の被害度は比例関係にあるといっても良いだろう。また、応急危険度判定率と躯体の被害度は加速度よりむしろ速度との相関性が高い。

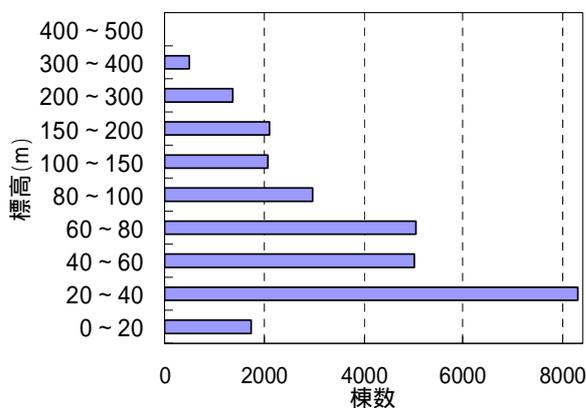
図 4-58 判定実施対象木造建築物が建つ敷地の標高の分布

判定実施対象木造建築物が建つ敷地の標高、並びに傾斜角の分布はそれぞれ図 4-58、図 4-59 の通りである。被災地に建つ木造建築物の多くは標高 20~80 m の標高に位置し、敷地の傾斜角はほとんどないもの (0~2°) が圧倒的に多い。以上の敷地の標高、傾斜と応急危険度並びに躯体の被害度を比較して図 4-60~図 4-63 に示した。

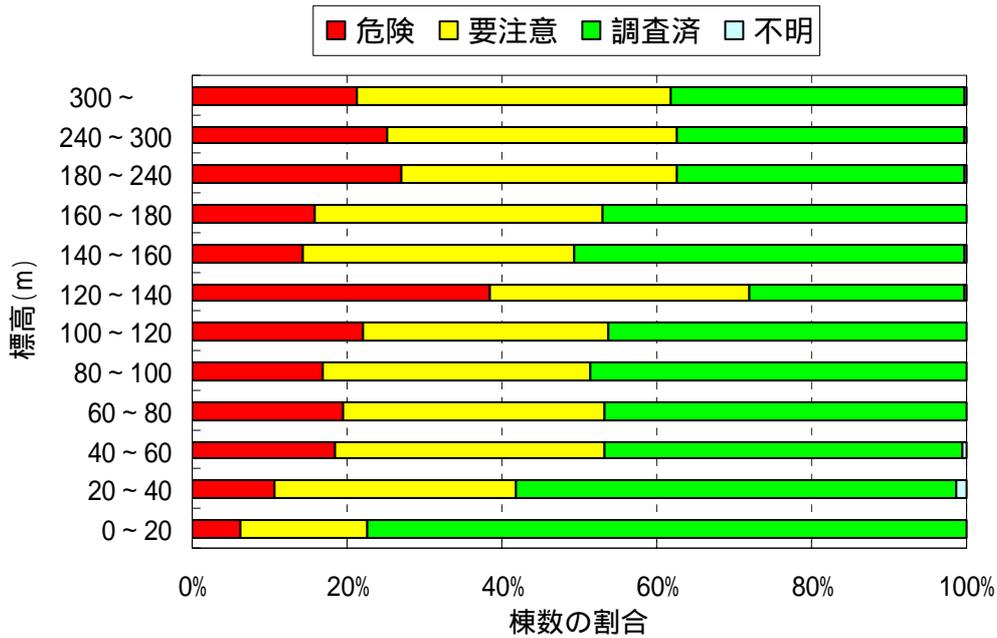
図 4-60 応急危険度判定対象木造建築物の標高と応急危険度の関係

概ね標高が低いほど応急危険度危険率、木造躯体の被害度ともに低いといえる。その中で、判定対象建物数が少ないが、標高 120~140 m で応急危険度危険率、木造躯体の被害度、倒壊率が高いことが顕著である。標高 120~140 m に位置する木造建築物の大半が川口町に属し、同町の被害が大きかった地域のうち、山間部がこの標高であるため、応急危険度危険率、木造躯体の被害率が高くなったものと推測される。

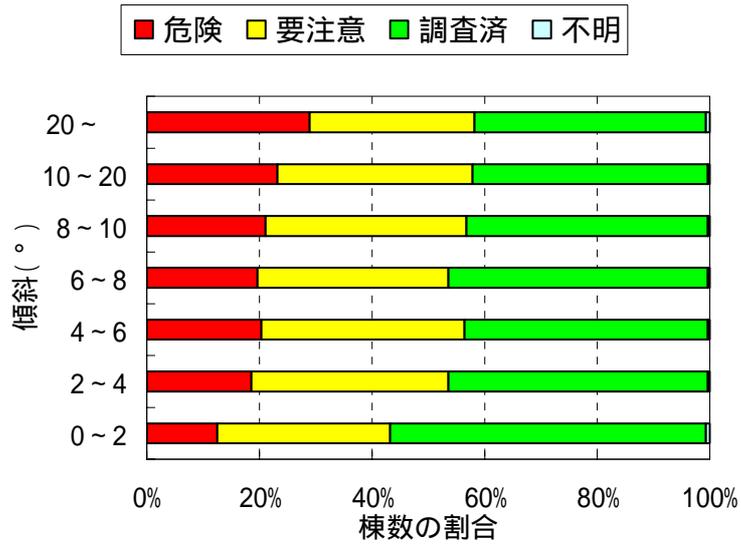
図 4-62 応急危険度判定対象木造建築物の敷地の傾斜と応急危険度の関係

一方、敷地の傾斜がきびしいほど応急危険度判定危険率は上昇するが、応急危険度判定「危険」+「要注意」率は、「危険率」ほど傾斜の影響は大きくない。また、木造躯体の被害度が3以上の割合は、傾斜がきびしいほど上昇するが、倒壊率は0~2°において低いのを除き、傾斜との有意な関係は認められない。

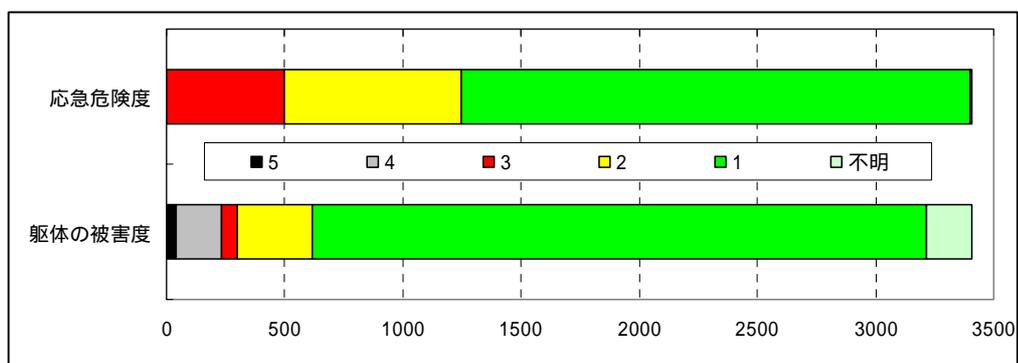
図 4-64 鉄骨造躯体の被害度と応急危険度判定結果の関係

応急危険度判定結果に躯体の被害度に関連する項目の記入がなく、上記の分類が不可能であった建築物の被害度は「不明」として扱った。応急危険度判定結果が、以上の鉄骨造躯体の被害度 0 ~ 5 にどのように区分されたかを比較して、表 4-15、図 4-64 に示す。なお、応急危険度判定結果は、図中では危険を「 3 」、要注意を「 2 」、調査済を「 1 」としてそれぞれ示した。木造建築物の結果と比較して、躯体の被害度と応急危険度判定の結果との相関は低くなっている。

情報がなく「不明」と判断されたものは、応急危険度判定で0.6%、躯体の被害度では3.8%であった。これは、木造の場合と同様、応急危険度判定においては、構造躯体以外の項目で危険度が判定された場合、その他の項目の調査が省略されることがあるためであると考えられる。

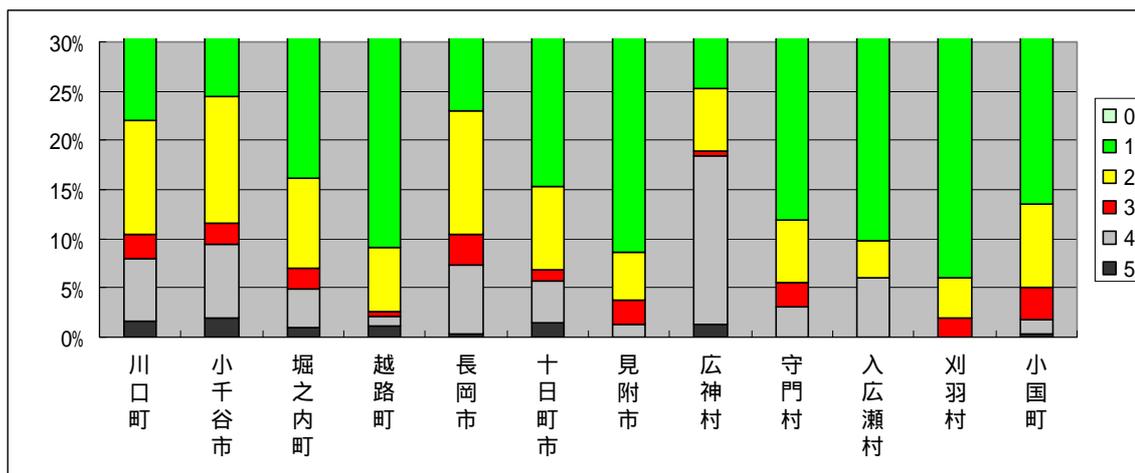
図 4-65 躯体被害度の市町村ごとの分布

各市町村における鉄骨造の調査建築物について、躯体の被害度の比率を表4-16、図4-65として示した。なお、表中で色を付けて示した調査棟数の少ない自治体（50棟未満）は図版から除いた。調査建築物のうち、躯体の被害度が「3」～「5」の、倒壊に相当する被害が生じたと考えられる建築物の比率は、全体として5%から10%程度であり、川口町、堀之内町、小千谷市、広神村など震源に近いほど比率が高い傾向があるが、越路町、見附市ではこのような被害の大きな建築物の比率は低く、5%以下になっている。躯体が「一見して危険」である躯体の被害度「5」の調査建築物の割合は、小千谷市でもっとも高い。

図 4-65 では、他の市町村と比較して、広神村において躯体の被害度が 4 と判定された調査建築物の比率が特に多い、躯体の被害度 5 及び 4 は上述の通り調査 1 の「一見して危険と判定される」の項目で決定されることから、この内訳を図 4-66 として示した。広神村の調査 1 の結果のうちでは、項目 2（基礎の著しい破壊、上部構造との著しいずれ）が半数近くを占め、また、項目 4（その他）とされた調査表のコメントには、表 4-17 に示すとおり基礎・地盤に関連する記入が多く、これらを原因とする被害が特に多かったと考えられる。

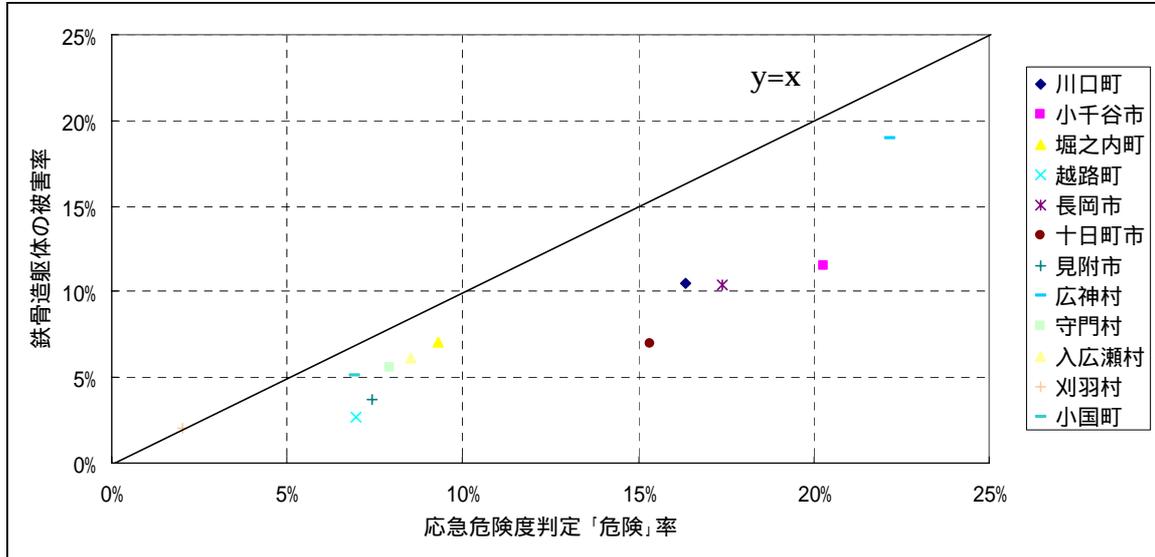
図4-67 各自治体の鉄骨造躯体の被害率と応急危険度「危険」率の関係

鉄骨造躯体の被害度 3 以上の割合（鉄骨造躯体の被害率）と応急危険度「危険」の比率を自治体ごとに比較して図 4-67 に示した。図 4-65 と同様に調査棟数 50 棟未満の自治体を除き、回帰分析を行った結果、次の式が得られた。

$$(\text{鉄骨造躯体の被害率}) = 0.6839 \times (\text{応急危険度判定「危険」率}) - 0.0047$$

これにより、応急危険度判定により「危険」の判定が下された建築物のうち、約70%程度では躯体にも大きな被害が及んでいることがわかる。これは、前節の木造と比較して低い数値である。

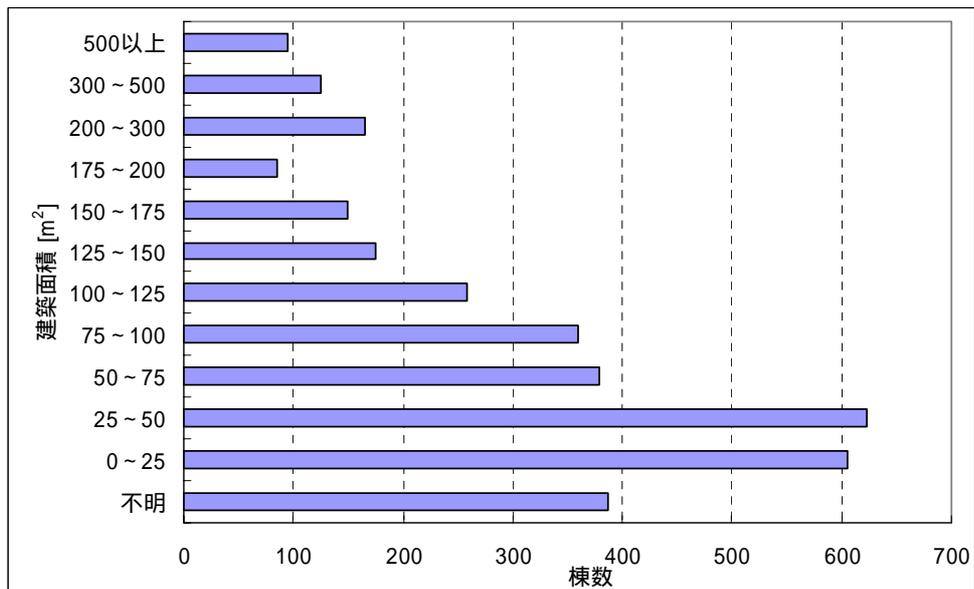
図4-68 調査建築物の規模

応急危険度判定の対象となった建築物の規模の分布を図4-68に示す。記入のあった調査表は3,022棟（全体の88.6%）であり、これらの平均は123.8m²となった。建築面積をグループ化し、応急危険度判定結果及び躯体の被害度の規模別の比率として示したものが図4-69である。応急危険度判定結果では、規模が大きいほど、特に要注意と判定されたものの比率が高い。一方、躯体の被害度に関しては規模による差異は応急危険度判定ほど見られず、規模の大きな鉄骨造建築物になるほど構造躯体以外の項目による被害が大きくなっている。

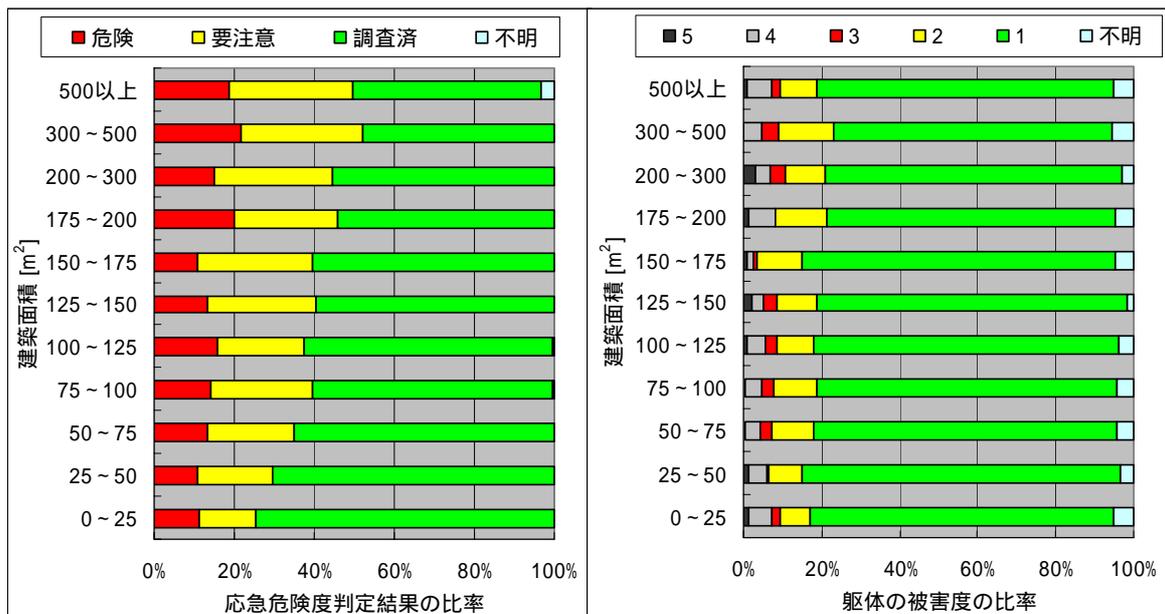
図4-69 調査建築物の規模と調査結果

(a) 応急危険度判定

(b) 鉄骨造躯体の被害度

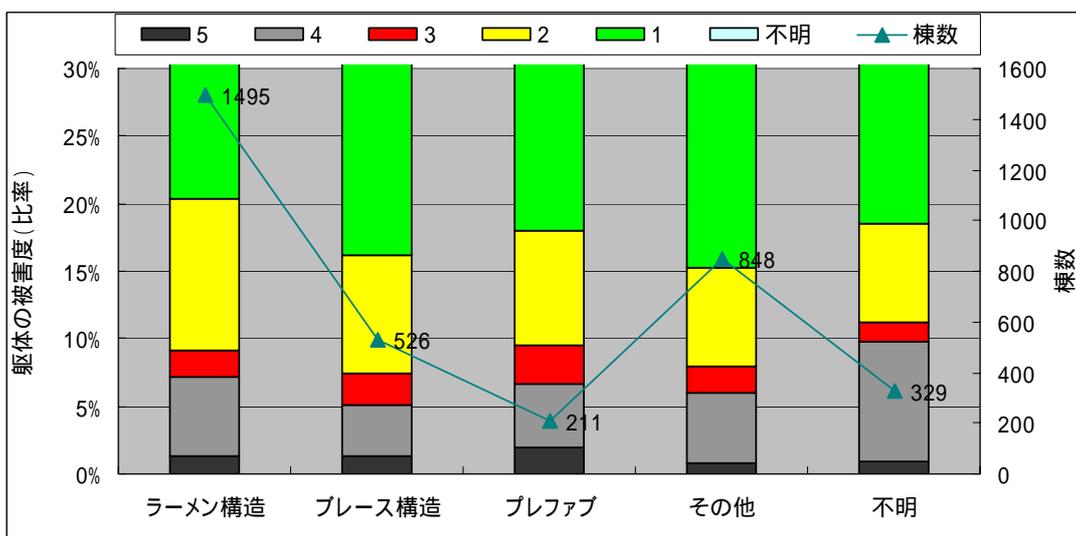
図4-70 構造形式ごとの棟数と躯体の被害度

構造形式ごとに鉄骨造の躯体の被害度を集計したものを図 4-70 として示す。調査建築物全体のうち、半数近くの 1,495 棟 (43.9%) がラーメン構造となっている。構造形式による差はそれほどなく、いずれの場合も調査建築物の約 10% に危険に相当する大きな被害 3 ~ 5 が、また約 10% ~ 10% 程度に要注意に相当する被害 2 が見られている。なお「その他」とあるもののうちの約 87%、740 棟程度は特記としてアーチ架構 (かまぼこ屋根) を有する倉庫又は車庫との記載があった。

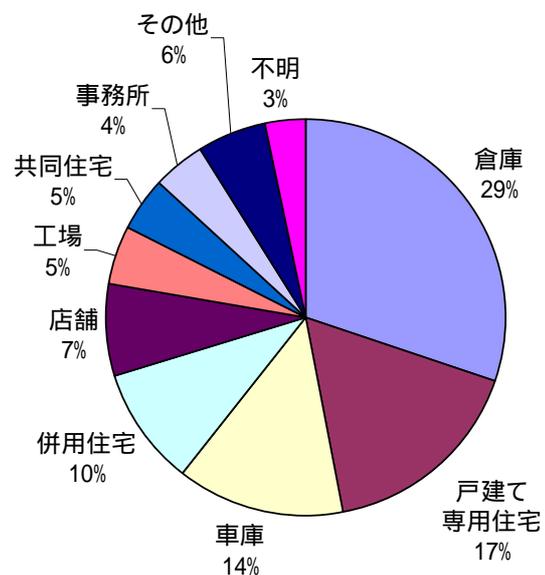
図4-71 調査建築物の用途比率

調査建築物の用途ごとの棟数と割合を表 4-18 及び図 4-71 に、それら用途ごとに結果を集計したものを図 4-72 に示す。この段階で「物置」と記入されていた項目を「倉庫」と分類し

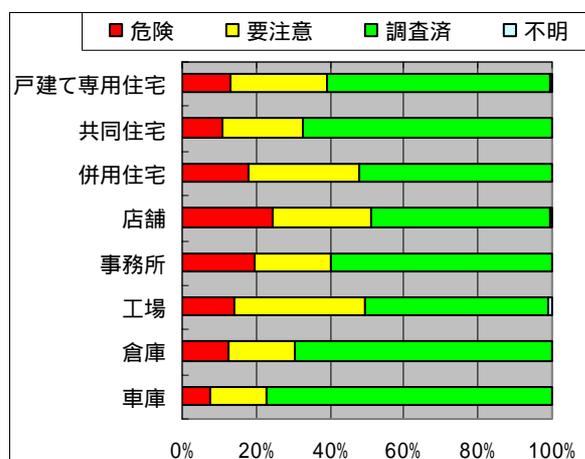
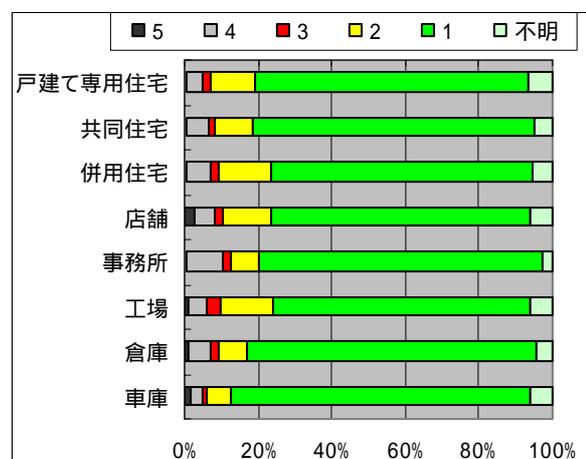
図4-72 調査建築物の用途と調査結果

(a) 応急危険度判定

(b) 鉄骨造躯体の被害度

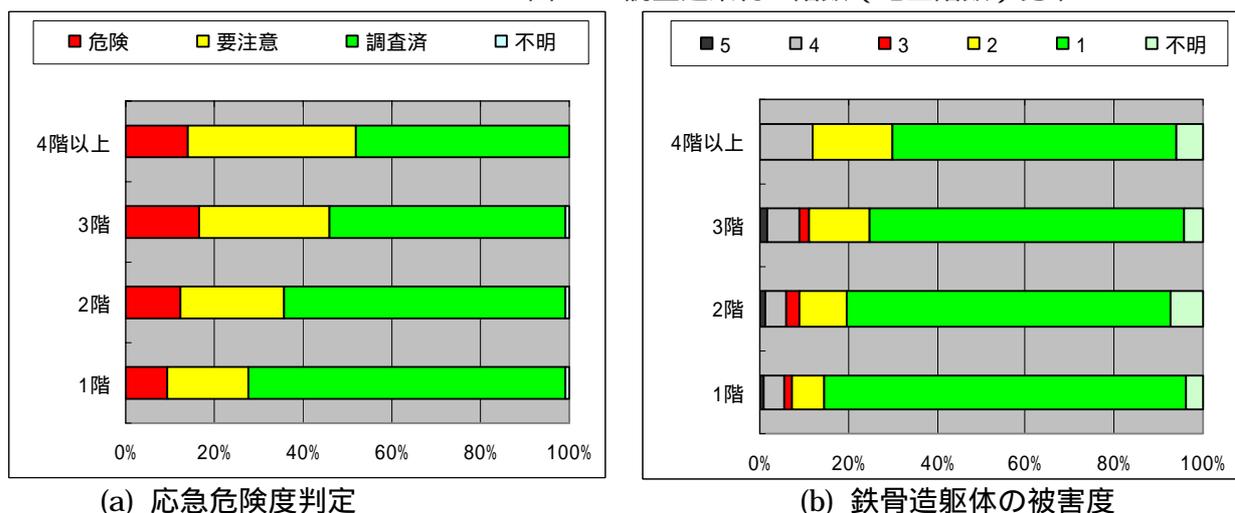
図4-74 調査建築物の階数（地上階数）と調査結果

調査建築物の階数（地上階数）の分布と割合を表 4-19 及び図 4-73 に、階数ごとに結果を集計したものを図 4-74 に示す。階数 4 を超えるものはわずか（6 階 2 棟、5 階 6 棟）であるので図表中では「4 階以上」としてまとめている。木造と異なり 1 階建ての比率が最も高いが、これは表 4-18 で示したとおり車庫、倉庫などの用途に用いるものが多かったためである。躯体の被害度としては階数が高いほど被害が大きいが、4 階建て以上の建築物で、応急危険度判定結果については「危険」とされたものの割合が低くなっており、規模の大きな建築物では躯体以外の項目の被害も大きかったと言える。

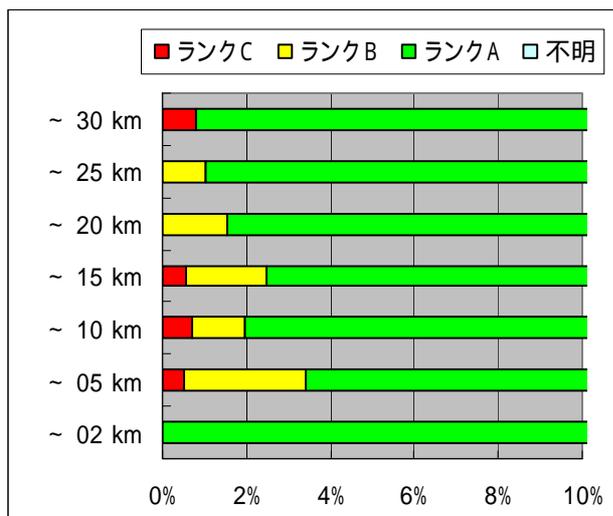
(a) 不同沈下による建築物全体の傾斜

躯体の被害度を判定するための項目（調査 2 の ~ ）ごとに、本震の震源を中心とする距離帯ごとの判定結果の分布を図 4-75 として示した。ただし、この図表からは地図上で位置を特定できない 93 棟及び震源より 30km 以上遠方の 4 棟を除外した。もっとも被害が顕著なのは、項目（柱脚の破損）であり、要注意に相当するランク B の被害まで含めると震源からの距離に応じて 5%~10% の調査建築物で被害を生じている。項目も震源からの距離帯と判定結果に同様の傾向が見られるが、被害を生じた比率としてはずっと小さい。その他の項目では距離との相関は見られないが、15km~20km の距離帯での被害率が高い。ここには図 4-76 に示すように、長岡市（中心部）、越路町、小国町といった自治体が含まれている。

図4-75 鉄骨造の判定結果の震源からの距離帯ごとの分布

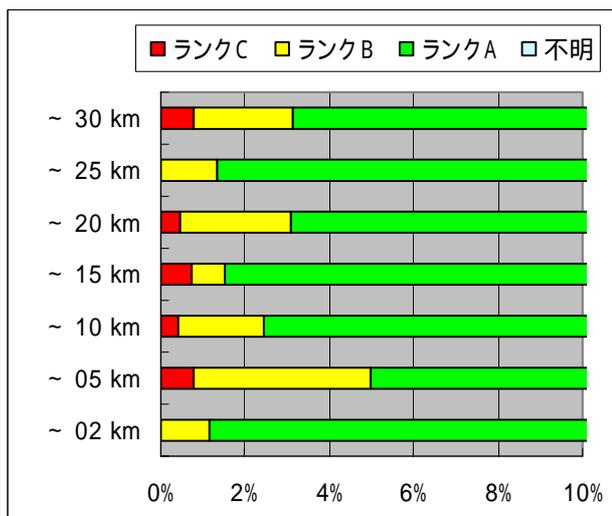
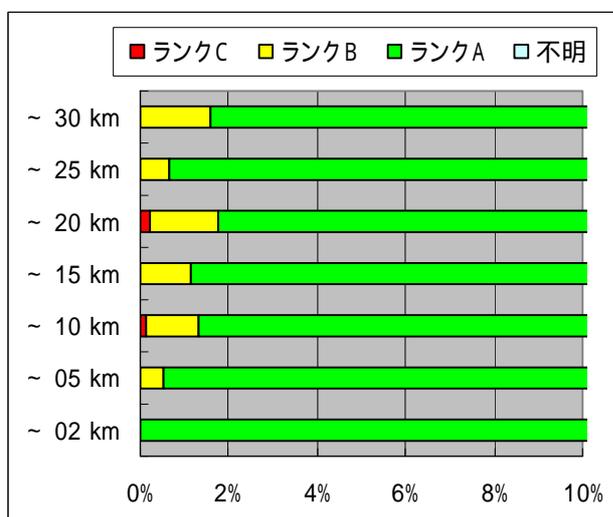
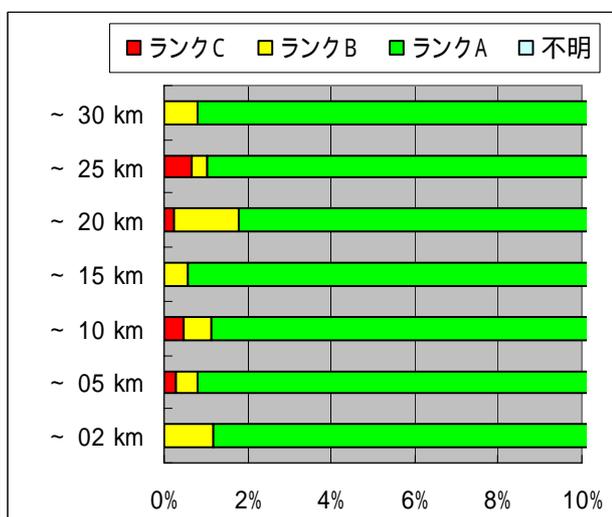
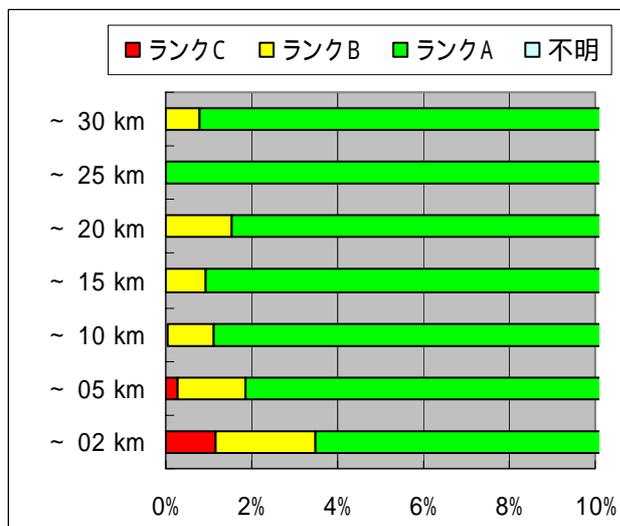
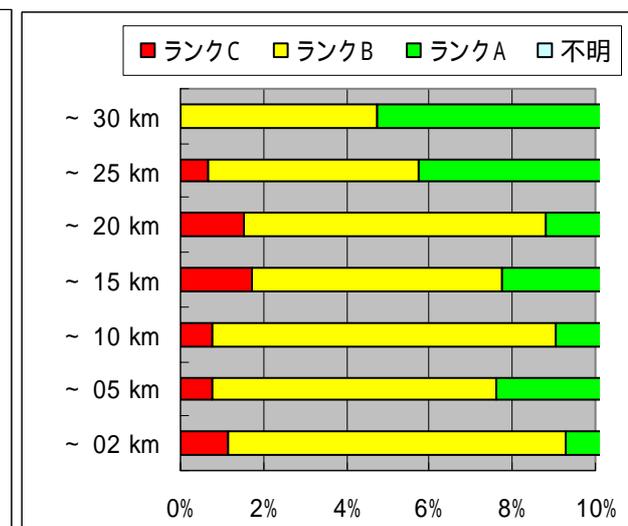
(b) 建築物全体または一部の傾斜

(c) 部材の座屈の有無

(d) 筋違の破断率

(e) 柱梁接合部及び継手の破壊

(f) 柱脚の破損

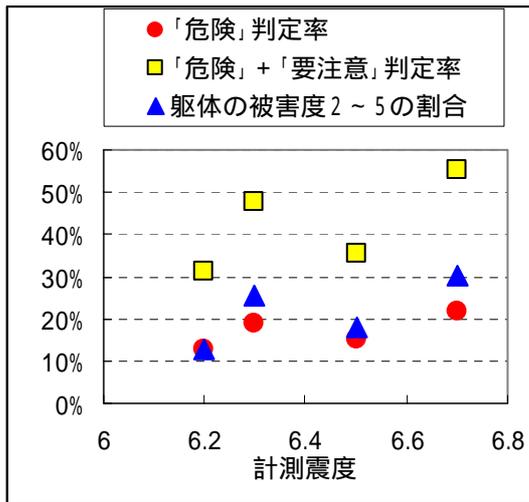
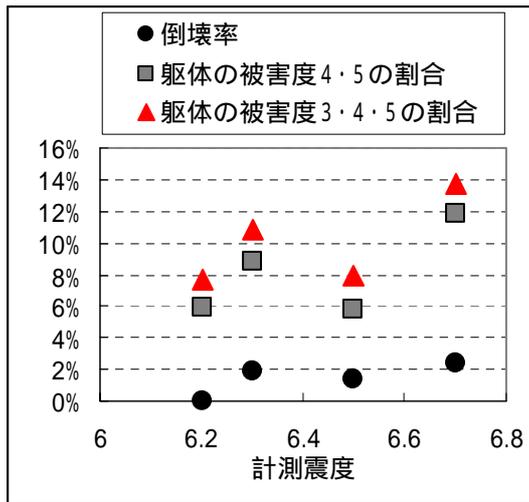
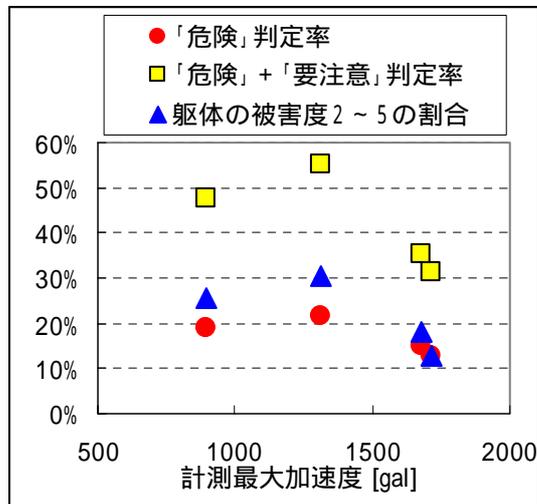
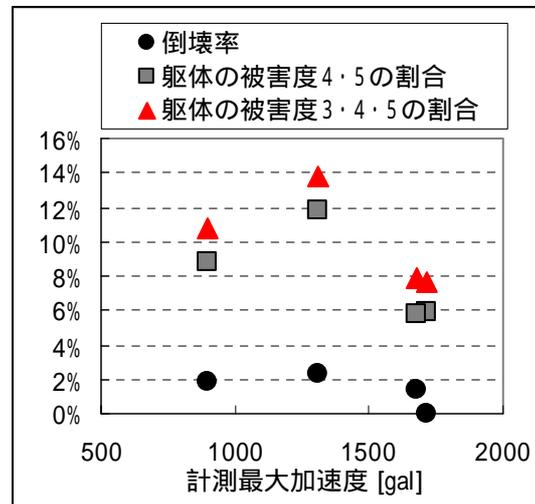
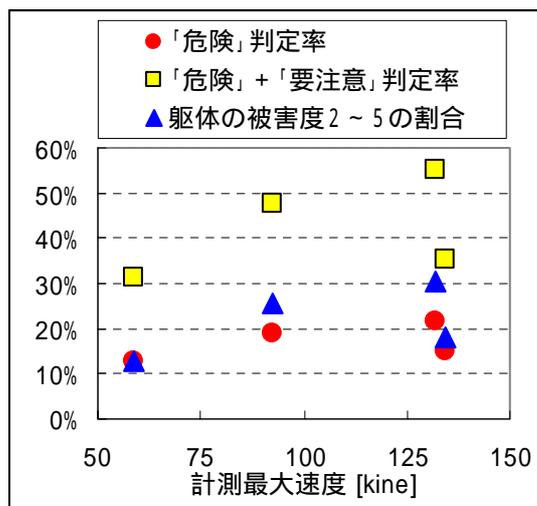
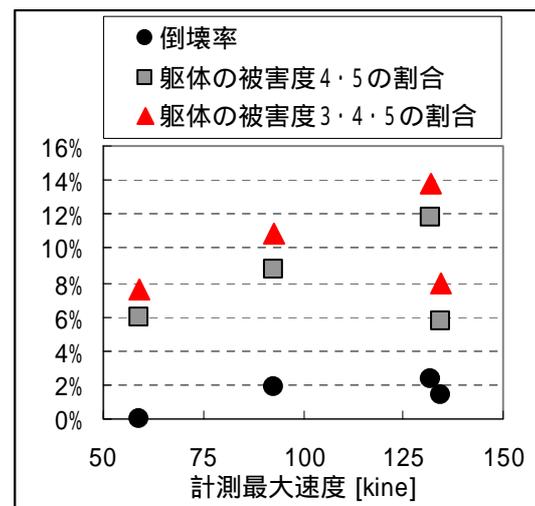
図4-78 強震観測結果と観測点付近の鉄骨造の被害調査結果との関係

(a) 計測震度と 1km 圏内の判定結果等

(b) 計測震度と 1km 圏内の躯体の被害度等

(c) 最大加速度と 1km 圏内の判定結果等

(d) 最大加速度と 1km 圏内の躯体の被害度等

(e) 最大速度と 1km 圏内の判定結果等

(f) 最大速度と 1km 圏内の躯体の被害度等

図 4-78(a), (c), (e) に、構造躯体以外を含む被害の傾向として、それぞれ 1km 圏内の鉄骨造の調査棟数を母数とする応急危険度「危険」判定率、「危険」+「要注意」判定率、鉄骨造躯体の被害度 2~5 の比率を示し、さらに、構造躯体に着目した被害の傾向として、同様に調査棟数を母数とし、それぞれ倒壊率（鉄骨造躯体の被害度 5 の割合）、鉄骨造躯体の被害度 4, 5 の割合、鉄骨造躯体の被害度 3~5 の比率を比較して図 4-78(b), (d), (f) に示した。鉄骨造の調査対象建築物の棟数は木造の約 10%程度と少ないが、結果は木造の場合と同様、応急危険度判定率と躯体の被害度は、ともに加速度よりむしろ速度との相関性が高い結果となった。

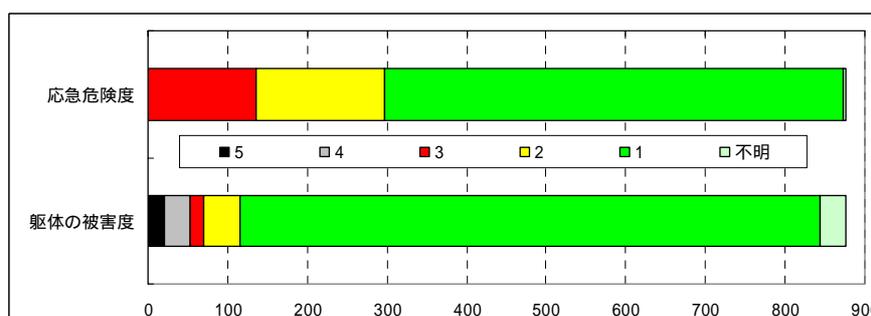
図4-79 RC・SRC造躯体の被害度と応急危険度判定結果の関係

図中では危険を「3」、要注意を「2」、調査済を「1」として示した。木造及び鉄骨造建築物の結果と比較して、躯体の被害度と応急危険度判定の結果との相関は、さらに低くなっている。

応急危険度判定結果に躯体の被害度に関連する項目の記入がなく、分類が不可能であったものは「不明」として扱った。応急危険度判定結果が、以上のRC・SRC造躯体の被害度1～5にどのように区分されたかを鉄骨造と同様に比較して、表4-22、図4-79に示す。

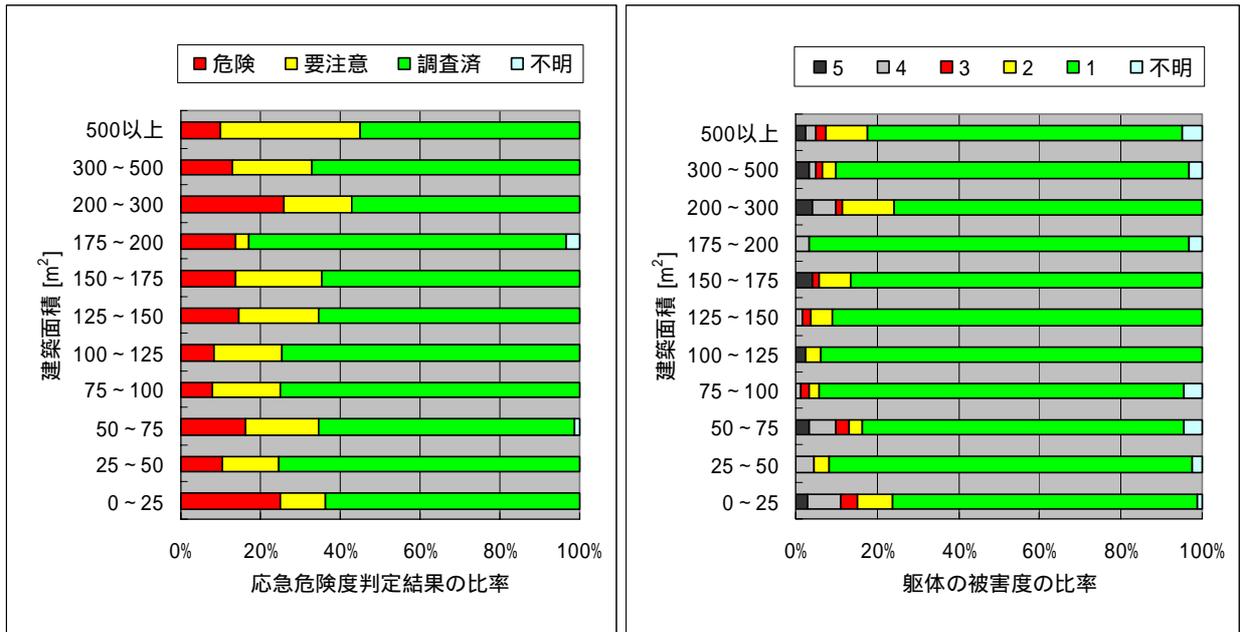
図4-84 調査建築物の規模と調査結果

(a) 応急危険度判定

(b) RC・SRC造躯体の被害度

応急危険度判定の対象となった建築物の規模の分布を図4-83に示す。記入のあった調査表は725棟（全体の82.7%）であり、これらの平均は169.2m²となった。建築面積が200m²を超える比較的規模の大きな建築物も一定の割合で存在するが、一方で100m²付近にもピークがある。これは後述するとおり、1階部分をRC造とする高基礎の建築物がRC造の調査表によって分類されているためであると考えられる。建築面積をグループ化し、応急危険度判定結果及び躯体の被害度の規模別の比率として示したものが図4-84である。応急危険度判定結果では、規模が大きいもの及び小さいもので、危険と判定されたものの比率が高い。躯体の被害度に関してもほぼ同様の傾向である。ただし、応急危険度判定では「危険」と「要注意」とはほぼ同じ割合で存在することになっているが、躯体の被害度としては、特に50m²～175m²程度の中規模のもので「要注意」に相当する被害度2の比率が低くなっている。鉄骨造建築物でみられたような建築面積による応急危険度判定結果と躯体の被害度の差異は明確には見られなかった。

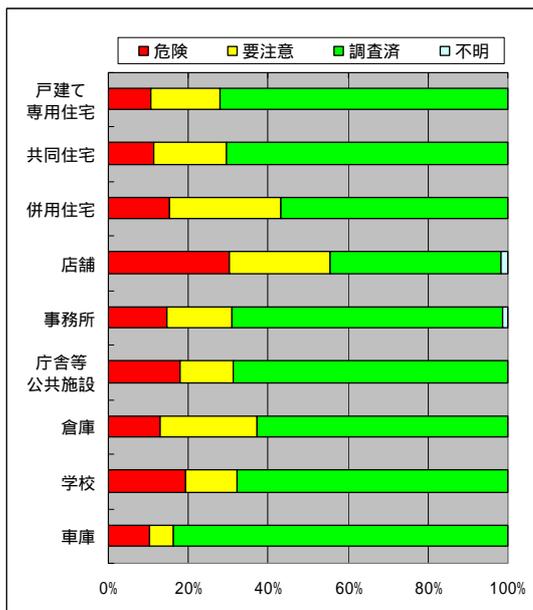
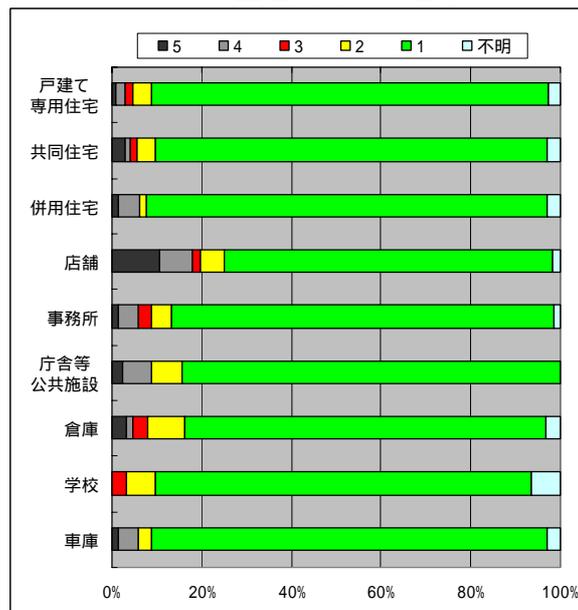
(a) 応急危険度判定

(b) RC・SRC造躯体の被害度

調査建築物の用途ごとの棟数と比率を表 4-25 及び図 4-86 に、それら用途ごとに結果を集計したものを図 4-87 に示す。用途を整理するために若干の修正を加えた点は、鉄骨造の場合と同様である。また、図では棟数の少ない用途（30 棟未満）は一括して「その他」とした。調査建築物の用途としては戸建専用住宅（28%）が最も多く、それ以外の用途についてはほぼ均等に分布している。調査対象には学校や公共施設も一定数含まれている。躯体の被害度が 3 以上で危険と判断されるものの比率は、用途が店舗の場合に最も高くなっているが、その他の用途ではあまり差が見られない。逆に住宅（戸建て、共同、併用）の調査建築物の躯体の被害は小さかった。

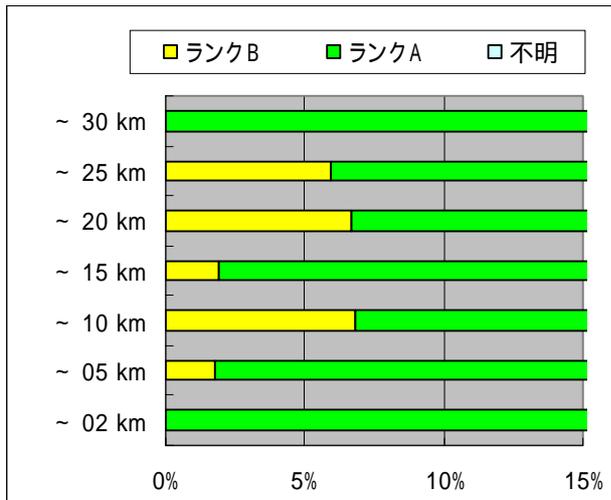
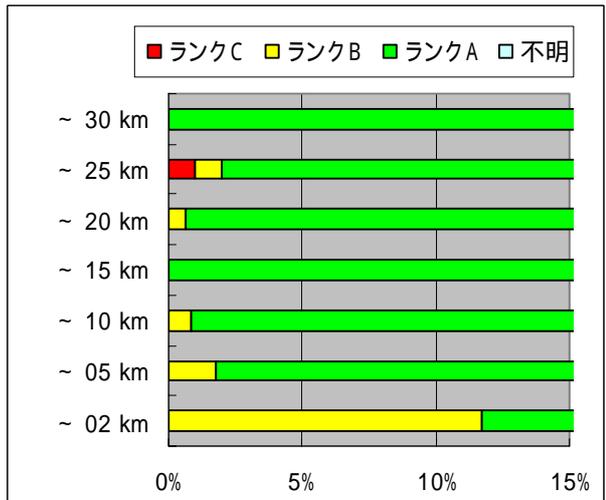
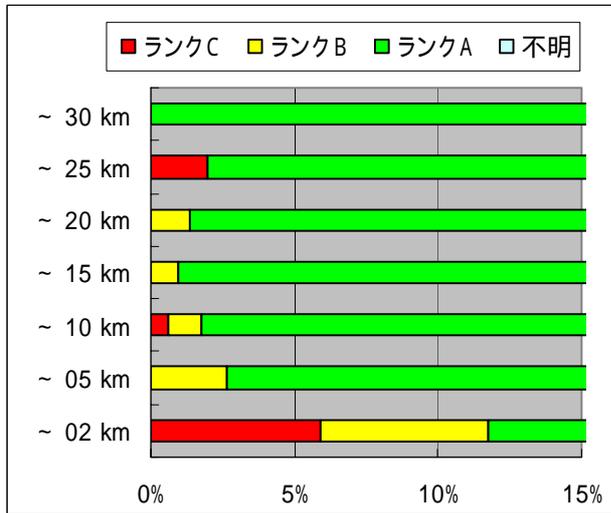
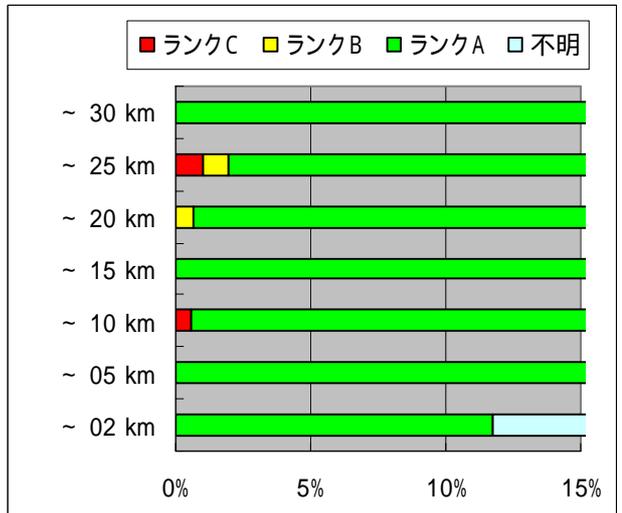
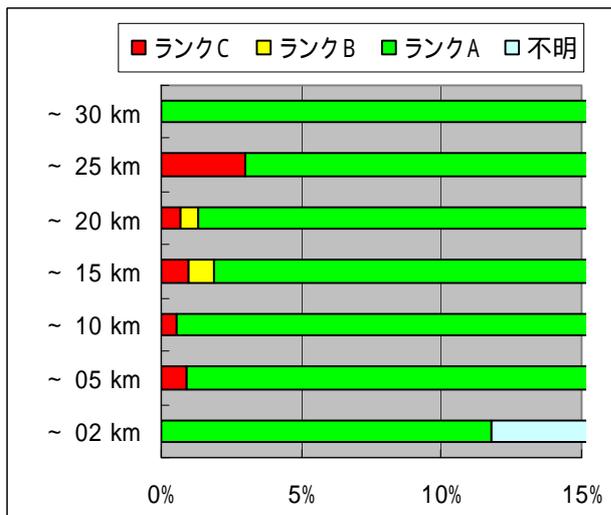
図4-90 RC・SRC造の調査結果の震源からの距離帯ごとの分布

(a) 損傷度 III 以上の損傷部材の有無

(b) 地盤破壊による建築物全体の沈下

(c) 不同沈下による建築物全体の傾斜

(d) 損傷度 V の柱本数 / 調査柱本数

(e) 損傷度 IV の柱本数 / 調査柱本数

躯体の被害度を判定するための項目（調査2の ～ ）ごとに、本震の震源を中心とする距離帯ごとの判定結果の分布を図 4-90 として示した。ただし、地図上で位置を特定できない 19 棟及び震源より 30km 以遠の 2 棟を除外した。なお、項目（損傷度 III の部材）に関しては、ランク A 又は B のみを記入することとされている。基礎・地盤に関連する項目（地盤破壊による建築物全体の沈下）や項目（不同沈下による建築物全体の傾斜）については被害の比率が高く、また、これらは震源に近いほど比率が高い。逆に項目（損傷度 III の部材）、項目（損傷度 V の柱の割合）及び項目（損傷度 IV の柱の割合）では、震源から 20km ~ 25km の距離帯での被害率が高い。ここには図 4-91 に示すとおり、十日町の約半数の調査建築物が含まれている。

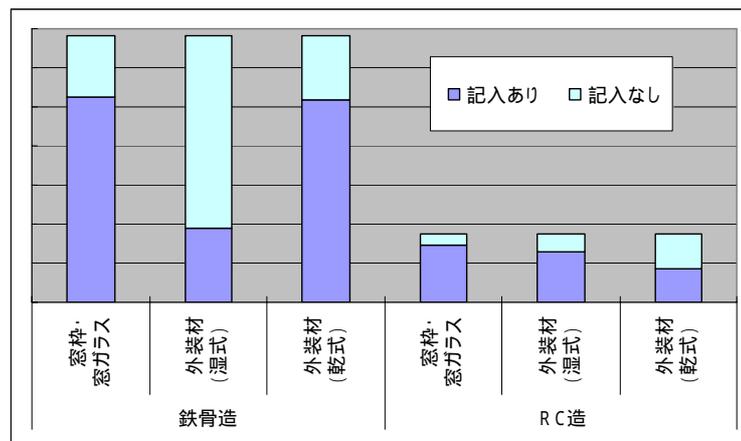
図4-93 外装材等に関する項目への記入の有無

外装材に関する項目への記入については、図 4-93 に示すとおり、鉄骨造と R C ・ S R C 造とでは記入された割合が逆転している。

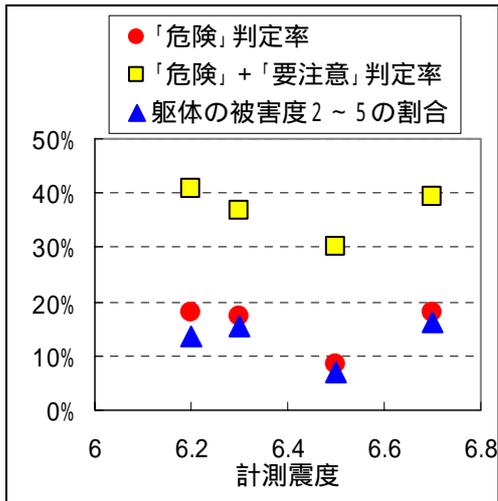
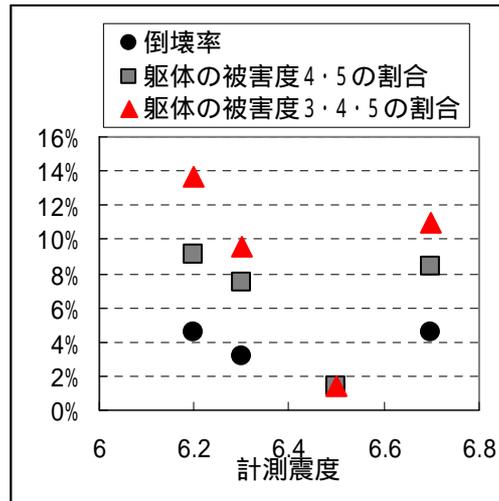
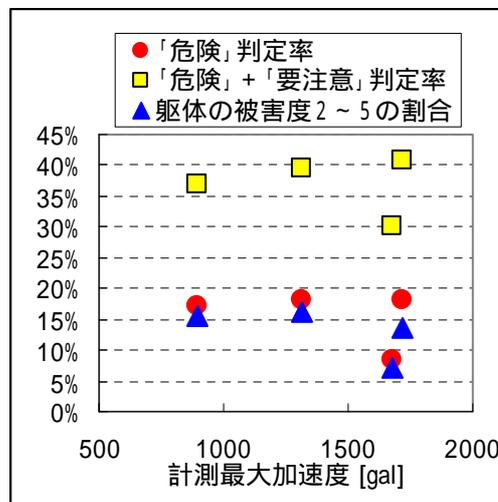
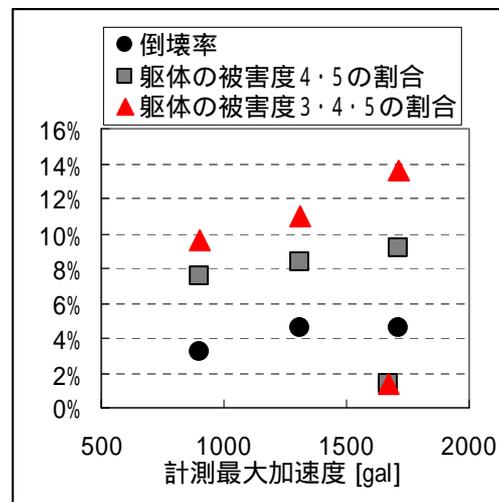
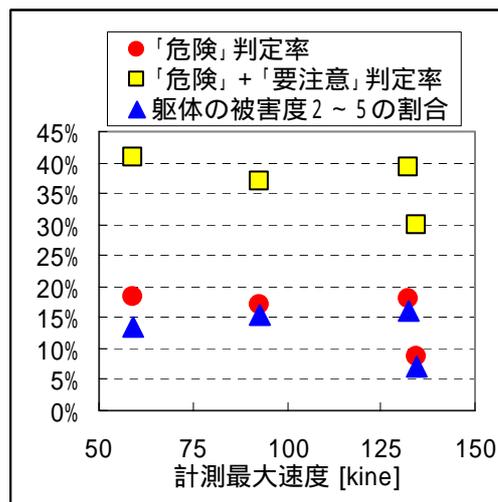
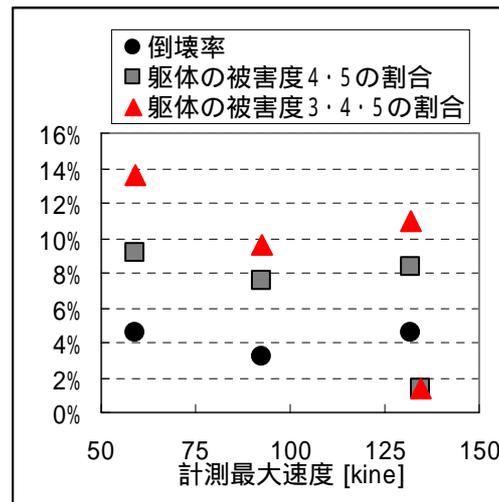
図4-94 強震観測結果と観測点付近の鉄骨造の被害調査結果との関係

(a) 計測震度と1km圏内の判定結果等

(b) 計測震度と1km圏内の躯体の被害度等

(c) 最大加速度と1km圏内の判定結果等

(d) 最大加速度と1km圏内の躯体の被害度等

(e) 最大速度と1km圏内の判定結果等

(f) 最大速度と1km圏内の躯体の被害度等

図 4-94(a), (c), (e) に、構造躯体以外を含む被害の傾向として、それぞれ 1km 圏内の R C ・ S R C 造の調査棟数を母数とする応急危険度「危険」判定率、「危険」+「要注意」判定率、鉄骨造躯体の被害度 2~5 の比率を示し、さらに、構造躯体に着目した被害の傾向として、同様に調査棟数を母数とし、それぞれ R C ・ S R C 造建築物の倒壊率(躯体の被害度 5 の割合)、躯体の被害度 4, 5 の割合、躯体の被害度 3~5 の比率を比較して図 4-94(b), (d), (f) に示した。R C ・ S R C 造の調査対象建築物の棟数は木造の約 2.5%程度と少ないが、結果として木造及び鉄骨造の場合と異なり、応急危険度判定率と躯体の被害度は、ともに計測震度や速度よりも加速度との相関性が高い結果となった。ただし、川口町役場周辺の被害は少なかった。

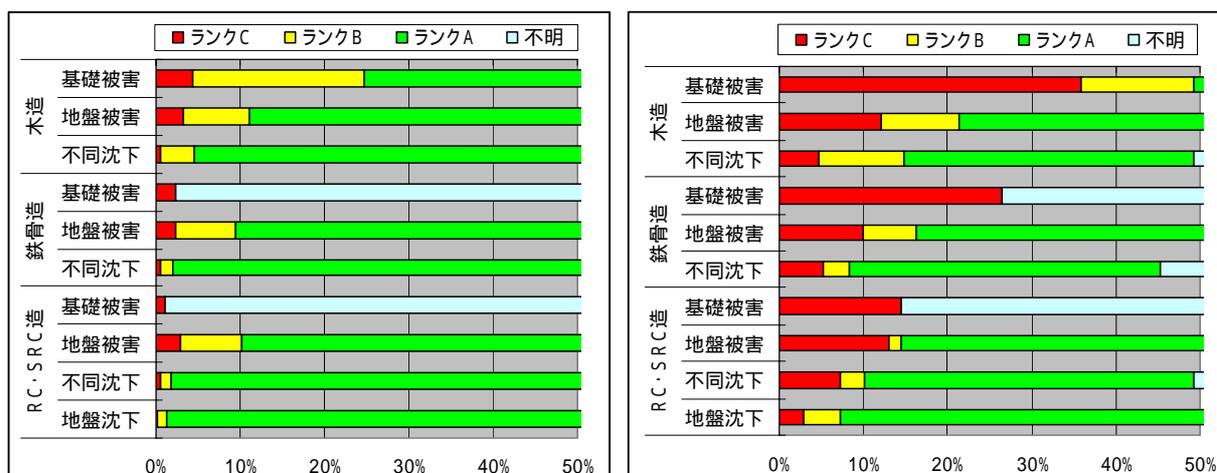
図4-95 基礎地盤関連被害の分布

(a) 調査建築物全体 (b) 上部構造の被害度3以上

各構造について、それぞれの項目の判定結果がどの程度の比率になっているかを図4-95に示す。(a)は調査建築物全体に関して、また(b)は各構造ごとに構造躯体の被害度が3～5の「危険」に相当する被害を生じた建築物に集計対象を限った場合の図である。(a)では特に木造で基礎被害の割合が高く、要注意に相当するランクBまで含めると1/4程度の木造建築物で基礎の被害が見られたことになる。また、不同沈下に関しても木造の被害の割合が高い。一方で地盤被害については、構造ごとの差はみられず、全体として一割程度の建築物で被害が見られた。これは、敷地の条件が建築物によってそれほど変わらないことを示していると考えられる。

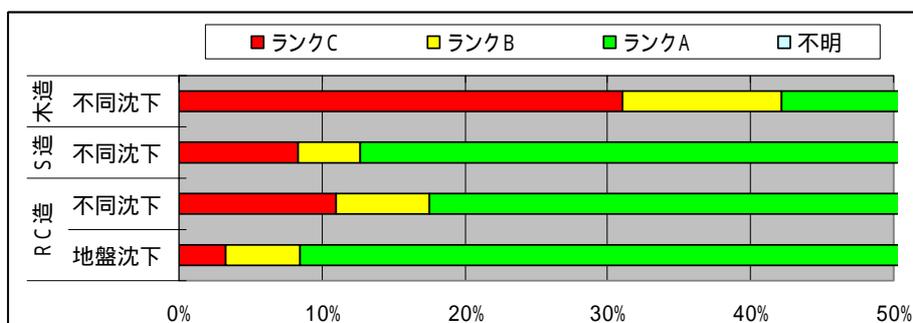
図4-96 兵庫県南部地震における判定調査結果（神戸市内）

（「平成7年兵庫県南部地震被害調査最終報告書」建設省建築研究所（1997）を再構成）

また、過去に兵庫県南部地震（1995年）の際にも応急危険度判定が行われ、不同沈下、地盤沈下に相当する項目のみ調査されている。神戸市内の判定結果を図4-96として示した。沈下被害としては兵庫県南部地震の方が大きいですが、基礎被害の独立した判定項目が無かったこ

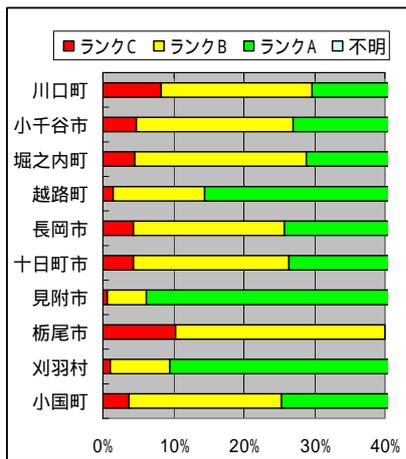
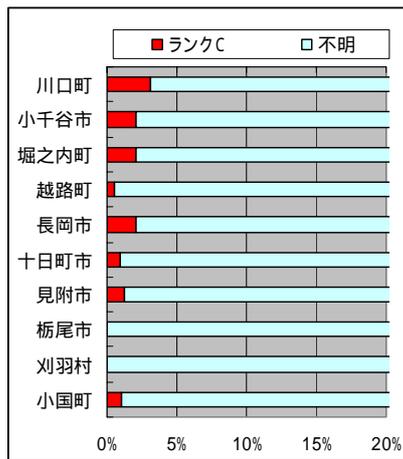
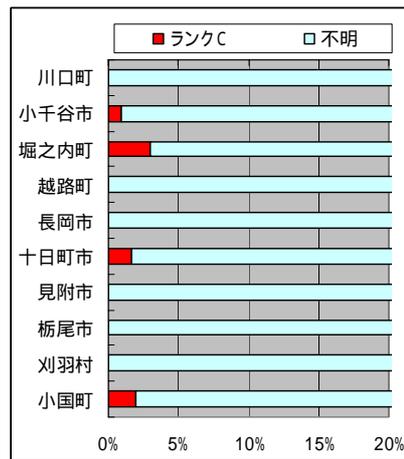
図4-97 基礎被害の市町村別分布

(a) 木造

(b) 鉄骨造

(c) RC・SRC造

基礎・地盤に関連する判定結果を自治体ごとに比較して図4-97～図4-99に示す。ここでは、図4-100に示す10自治体（調査建築物が1,000棟程度以上である自治体。なお、木造は数が多いので第2軸として示した。）を対象とした。同図によれば、もっとも調査棟数の多かった自治体は、木造で長岡市、鉄骨造及びRC・SRC造では小千谷市と違いが見られる。

図4-97の基礎被害に関しては、特に栃尾市で、木造の調査建築物のみが高い被害率を示している。（ただし、4.7.1項で示したとおり、鉄骨造及びRC・SRC造では調査2に基礎被害に関する項目は設けられていないため、ランクB（要注意）やランクA（調査済）に相当する被害が把握し切れていない可能性がある。）それ以外の自治体では木造と鉄骨造がよく似た分布を示しており、RC・SRC造の調査建築物における被害の比率の傾向とは違いが見られた。いずれの構造でも越路町、見附市、刈羽村では被害の比率は低い。

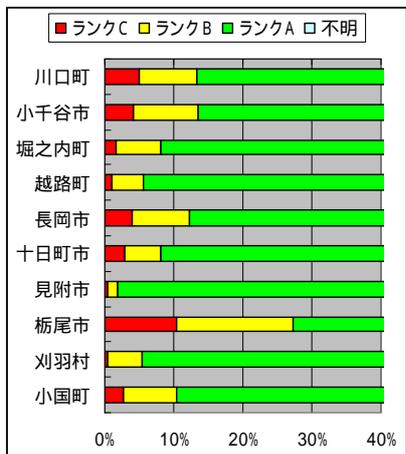
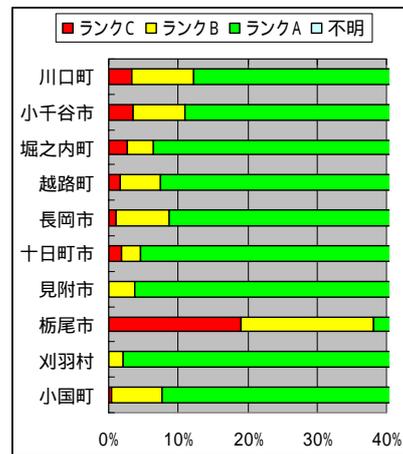
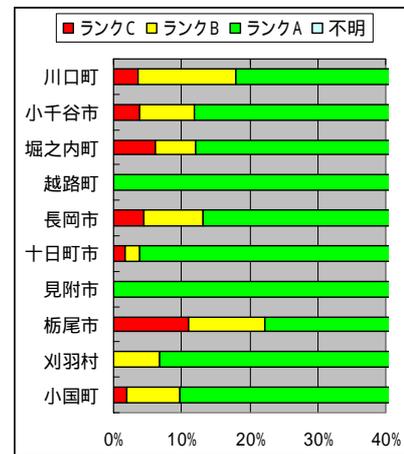
図4-98 地盤被害の市町村別分布

(a) 木造

(b) 鉄骨造

(c) RC・SRC造

図4-98の地盤被害では、いずれの構造もよく似た傾向を示している。特に、栃尾市において、基礎被害の場合と異なり鉄骨造やRC・SRC造の調査建築物においても被害の比率が高かった。この原因としては、上述したとおり地盤の性能と上部構造の種別とが関係ないことが考えられる。また、RC・SRC造の調査建築物では、越路町、見附市において被害の比率が低くなっている。

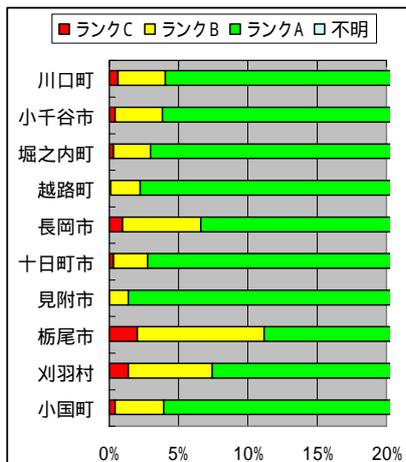
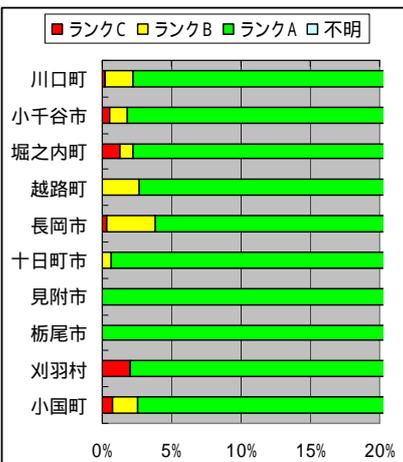
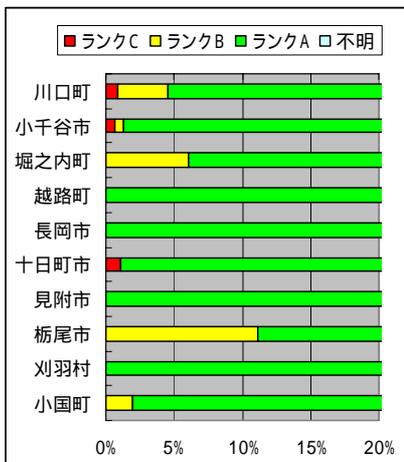
図4-99 不同沈下の市町村別分布

(a) 木造

(b) 鉄骨造

(c) RC・SRC造

図 4-99 の不同沈下に関しては、各構造とも傾向が異なる。木造の調査建築物では、栃尾市のほか、刈羽村や長岡市で被害の比率が高かった。いずれの構造でも被害の比率が低かったのは、見附市、十日町市である。

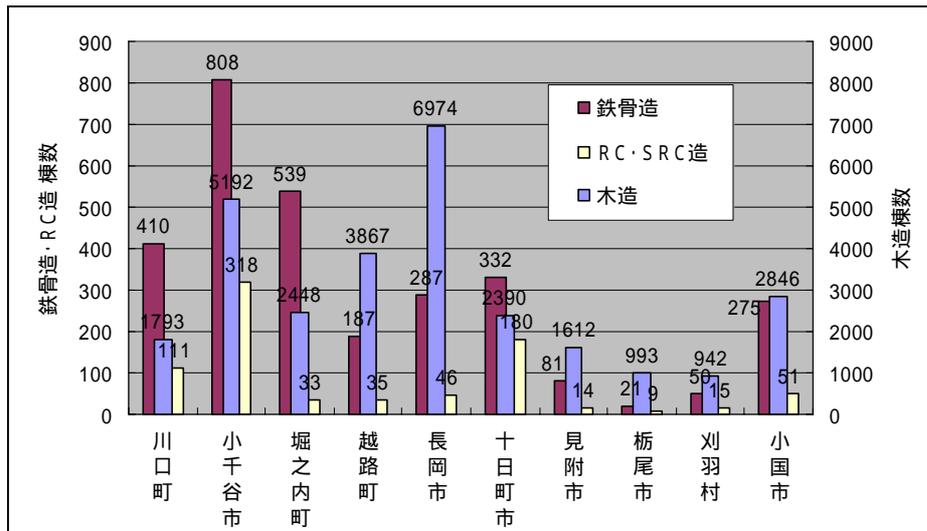
図4-100 自治体ごとの調査建築物棟数（木造は右側の第2軸による）
