第4章 被災建築物応急危険度判定を用いた建築物被害のマクロ分析

4.1 分析の背景と目的

4.2 分析方法

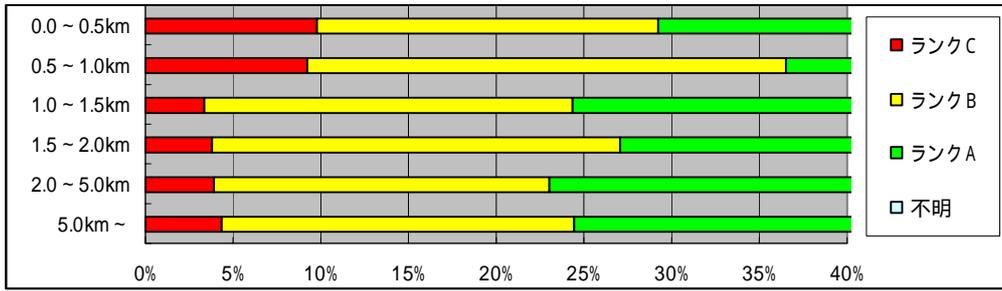
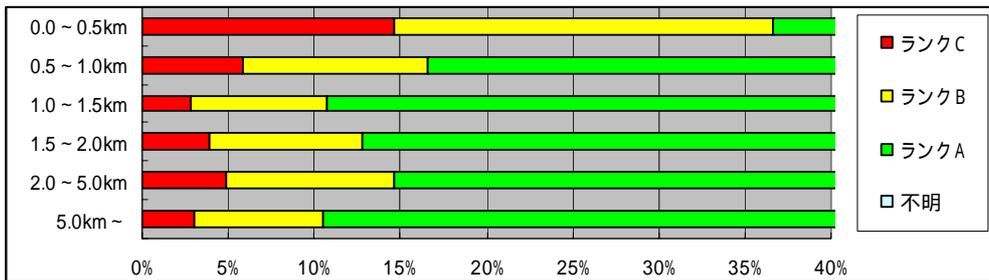
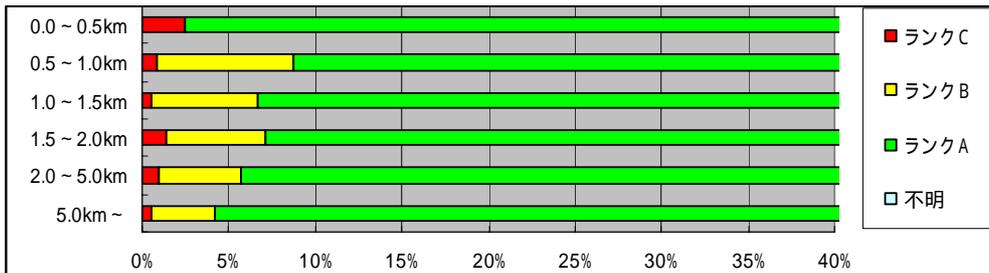
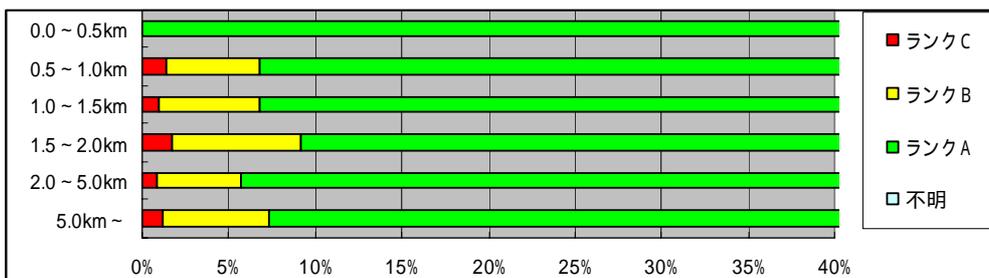
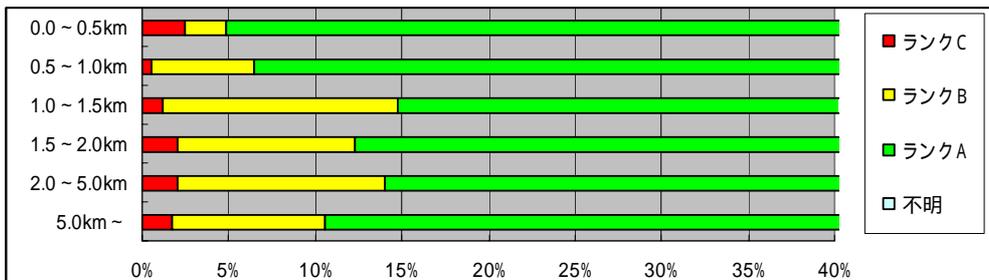
図4-101 長岡支所周辺の距離帯別判定状況

(a) 基礎被害

(b) 地盤被害

(c) 不同沈下

(d) 1階の傾斜

(e) 壁の被害

図 4-17 で示したとおり、強震観測点からの距離圏別ごとの被害建築物の割合は、全体としては震源からの距離を反映しているといえるが、強震観測点からの距離が 1.0km 以内の範囲では、特に長岡支所周辺で危険と判定された建築物の割合が高い。逆に、十日町では割合は低くなっている。図 4-101 及び図 4-102 は、調査棟数の多い木造建築物について、それぞれ長岡支所、十日町の強震観測点を中心として（1）で示した基礎・地盤の被害項目の分布を見たものである。図にはその他の木造躯体の被害の判定項目として、調査 2 のうち（1階の傾斜）、（壁の被害）も記入している。

図 4-101 の長岡支所周辺では、強震観測点からの距離 0.0km～0.5km の距離帯で、特に地盤被害の割合が高い。ただし、この距離帯の調査棟数は少なく、41 棟である。0.5km～1.0km の距離帯には 356 棟の調査建築物があり、この範囲では基礎被害の割合が高くなっている。その他の項目に関しては距離帯による傾向は見られなかった。長岡支所周辺には悠久山、長岡高専や高町団地といった大規模な地盤災害が報告されている区域が存在し、地盤に関連する被害が建築物の調査結果に大きな影響を与えていたと考えられる。

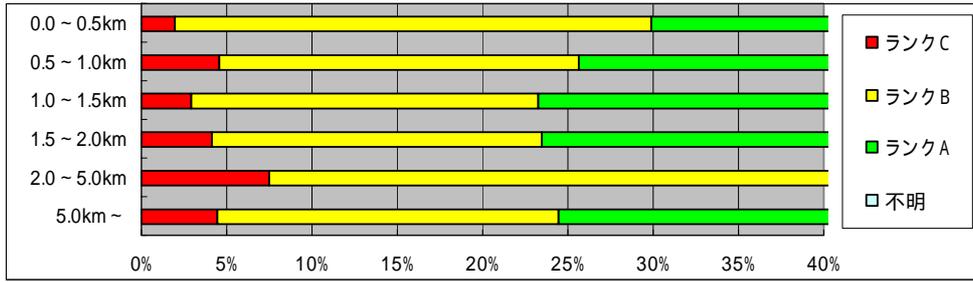
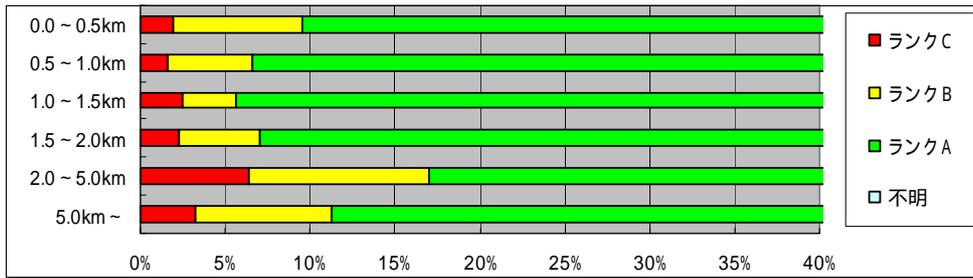
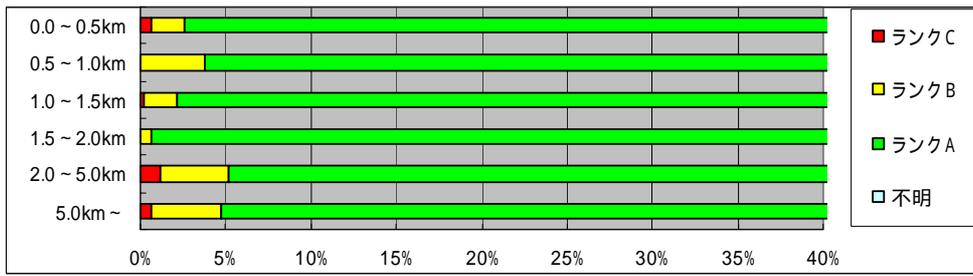
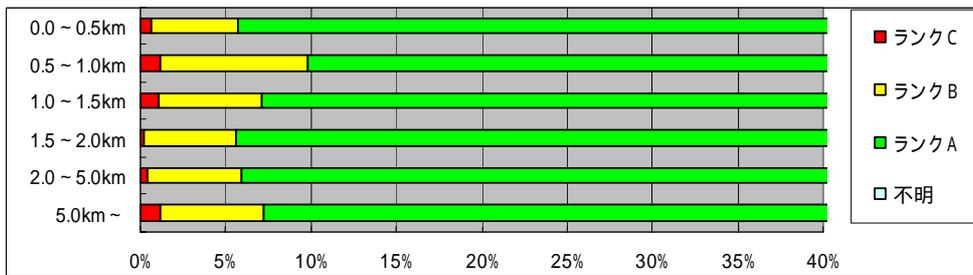
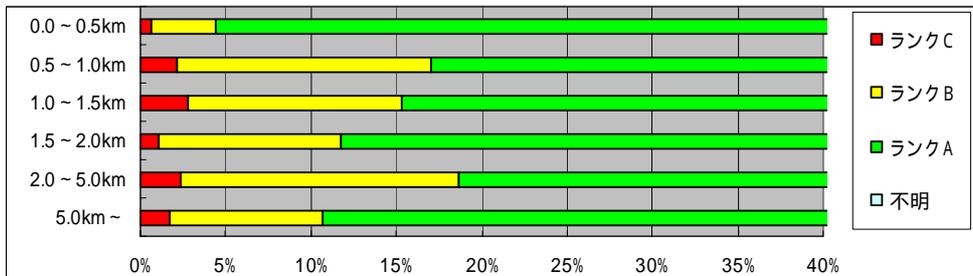
図4-102 十日町周辺の距離帯別判定状況

(a) 基礎被害

(b) 地盤被害

(c) 不同沈下

(d) 1階の傾斜

(e) 壁の被害

一方、図 4-102 の十日町周辺では、特に基礎・地盤に関連する項目に関して強震観測点からの距離が小さい（2km 未満）範囲内で被害が小さく、分布が一部逆転している。その他には、長岡支所周辺に比べて、不同沈下の被害の割合が少なくなっている。図 4-103 に示すように、十日町周辺は調査棟数が少なく、また強震観測点から離れたところに調査の中心があったと考えられることから、被害率が低く算出されたと考えられる。

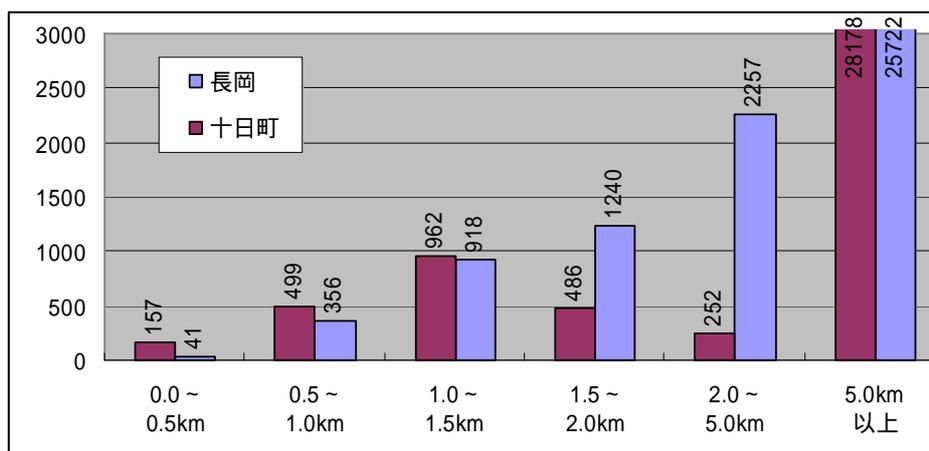
図4-103 長岡支所、十日町周辺の距離帯別調査棟数（木造）

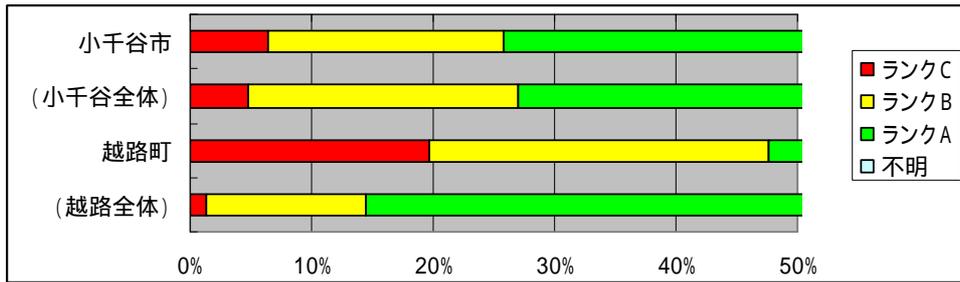
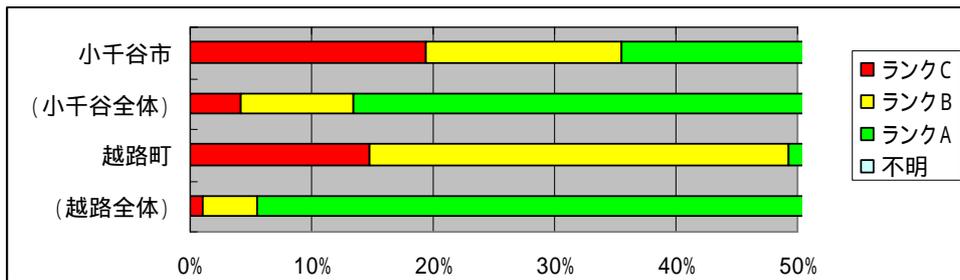
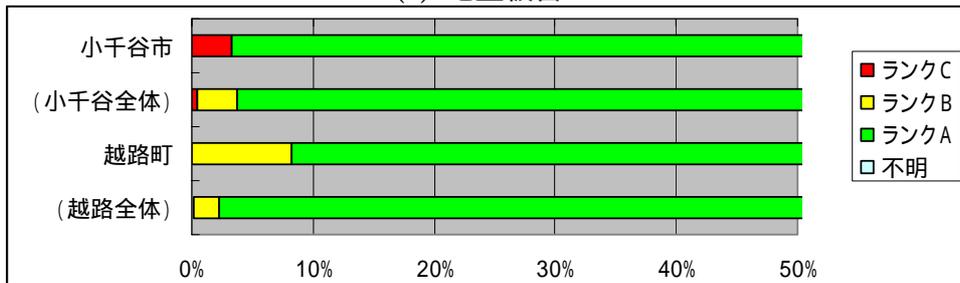
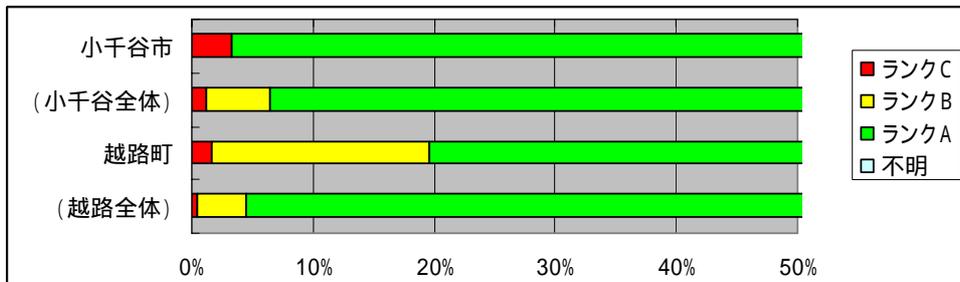
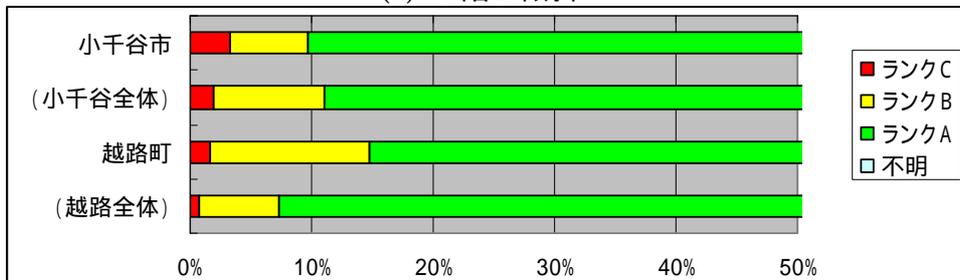
図4-104 宅地の判定結果の有無による被害傾向の比較

(a) 基礎被害

(b) 地盤被害

(c) 不同沈下

(d) 1階の傾斜

(e) 壁の被害

新潟県中越地震においては、県により「擁壁・のり面等被害状況調査・危険度判定票」を使用した被災宅地の応急危険度判定が実施された。このデータの一部が電子化されており、建築物の応急危険度判定結果と、この被災宅地のデータと両者の対応が把握できた木造建築物は、表 4-29 の 132 棟であった。本項では、このうち調査棟数の多い小千谷市、越路町の判定結果を元に分析を行った。図 4-104 は、地盤被害、躯体の被害の調査項目それぞれについて、被害度の比率を比較したものである。当該市町村全体での応急危険度判定調査結果には「全体」を付した。(a) 基礎被害に関しては、小千谷では宅地の応急危険度判定の有無とは関連がないが、越路では宅地の判定が行われたものの被害の割合が非常に高くなっている。(b) 地盤被害に関しては、小千谷、越路のいずれも宅地の判定が行われた建築物の被害が高くなっている。これは、宅地の危険度判定は被害の大きい宅地に対して選択的に行われた経緯から、妥当な結果である。(c) ~ (e) の項目については、宅地の調査の有無との関連は見られなかった。

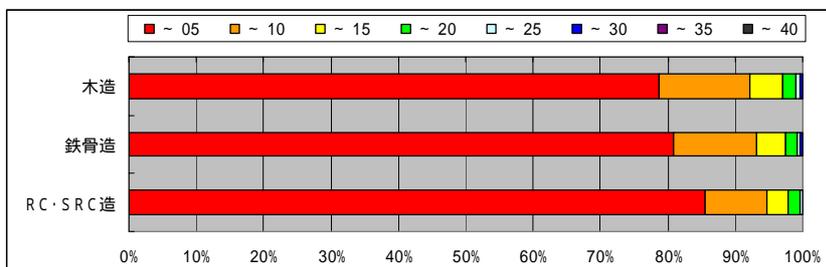
図4-105 敷地の傾斜と棟数の分布

図 4-105 は、調査建築物の所属する敷地の傾斜を5度ごとに分類し、それぞれの棟数を示したものである。調査建築物の約80%は傾斜5度(約87/1000)の範囲にある。木造の調査建築物が比較的傾斜の大きなものの比率が高いが、これは調査対象の多くは山間部等で傾斜地に建設された木造建築物であったためと考えられる。図 4-106 にはこれらの分布を示した。特に栃尾市、広神村、守門村、入広瀬村において、すべての構造種別で傾斜が5度を超えるものが半数程度以上となっている。逆に小千谷市、見附市では5度以下の傾斜が90%以上を占めている。

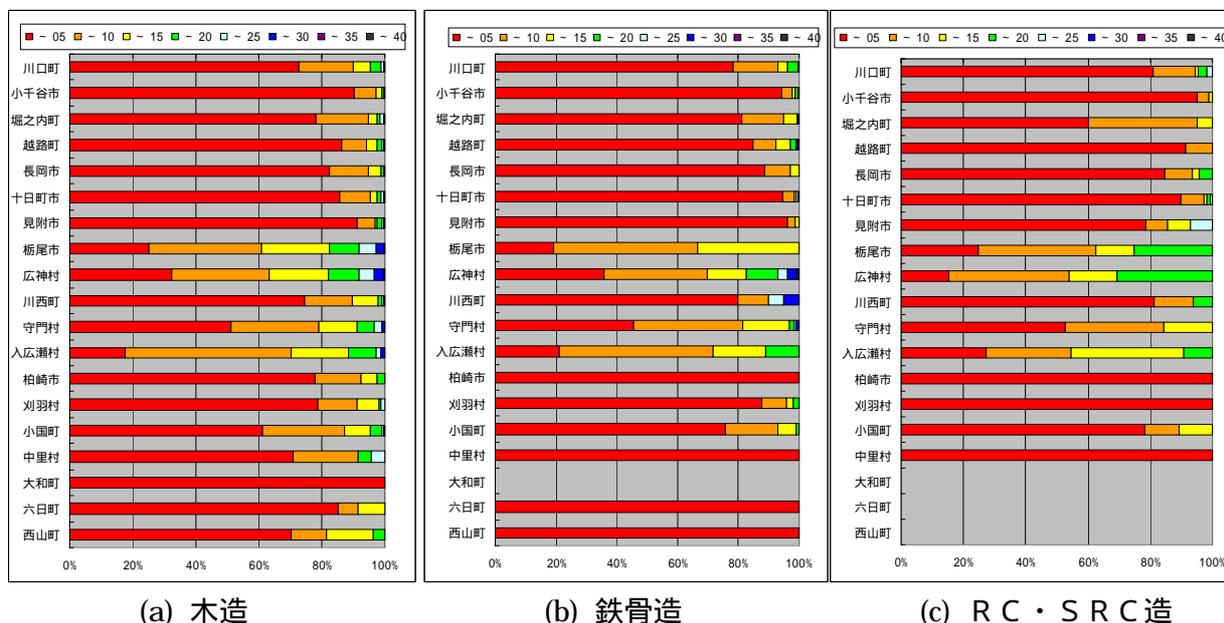
図4-106 自治体ごとの敷地傾斜の分布

(a) 木造

(b) 鉄骨造

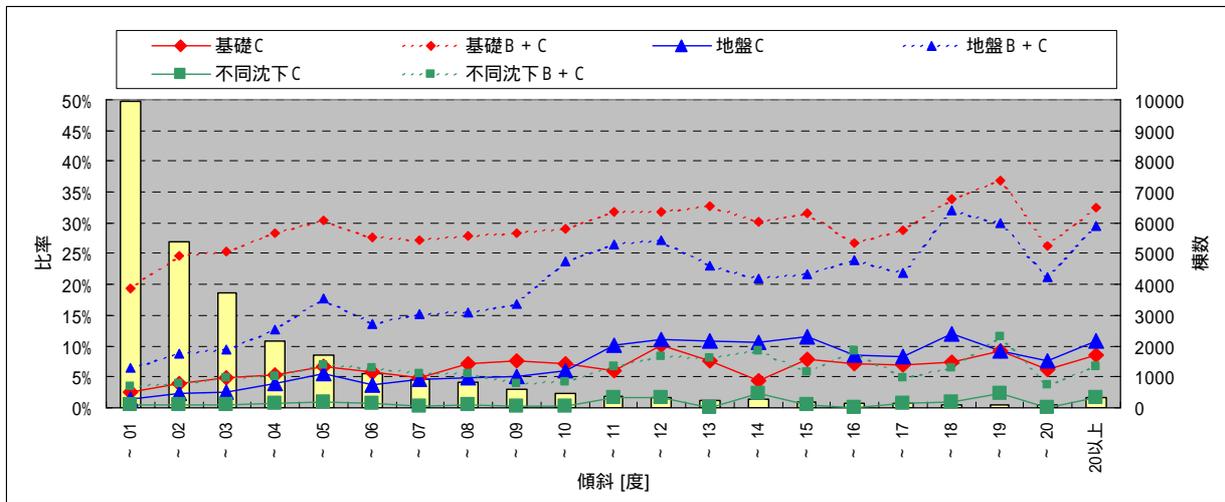
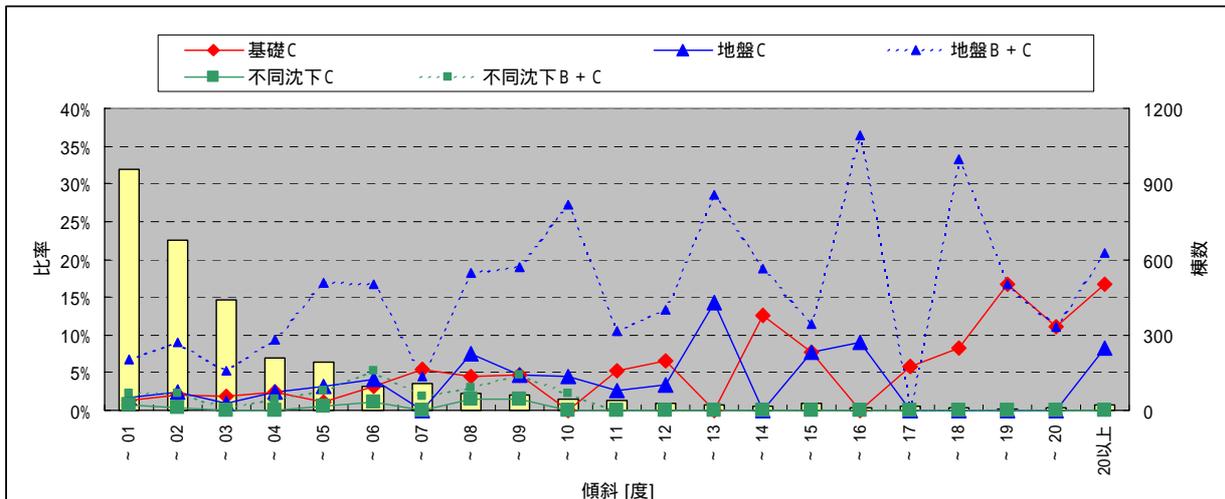
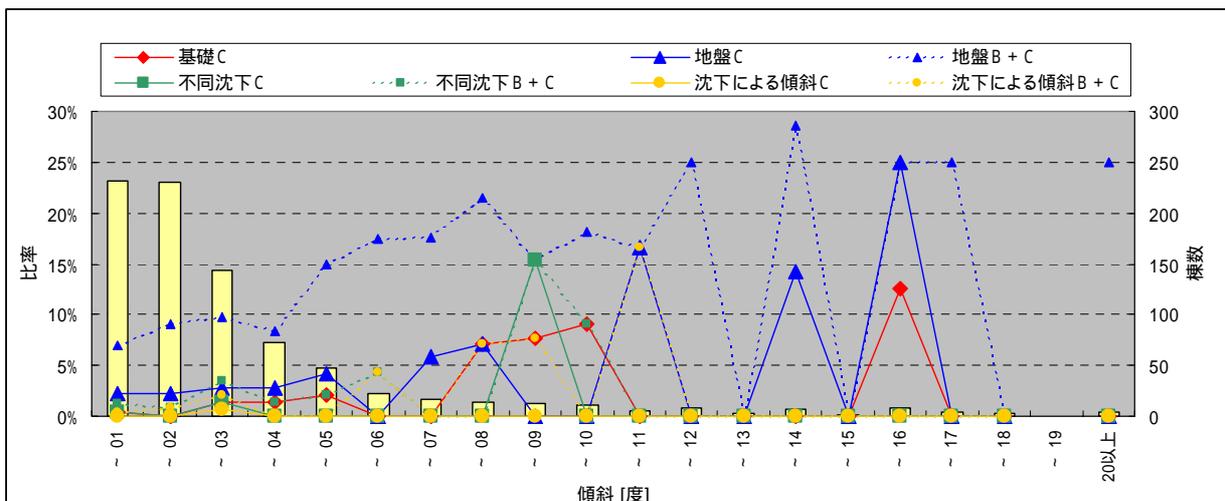
図4-107 敷地傾斜ごとの棟数及び基礎・地盤の被害

(a) 木造

(b) 鉄骨造

(c) RC・SRC造

図 4-107 は、調査建築物について、敷地の傾斜と基礎・地盤の被害度と棟数を示したものである。ここでは傾斜を1度刻みとした。不同沈下あるいは沈下に伴う傾斜の各項目に関しては、敷地の傾斜との関係は見られない。鉄骨造及びRC・SRC造では、敷地の傾斜の大きな地点の調査建築物棟数が少なく、値のばらつきが大きい。傾向は木造とよく一致しており、傾斜に伴い基礎や地盤に被害を生じた建築物の比率が高くなっている。特に地盤の被

害率について、傾斜5度、10度前後で数値がやや急変しており、このような敷地上の建築物を設計する際に注意が必要であると考えられる。不同沈下の被害、あるいはRC・SRC造の沈下による傾斜の被害は、他の項目ほど敷地の傾斜への依存は見られなかった。

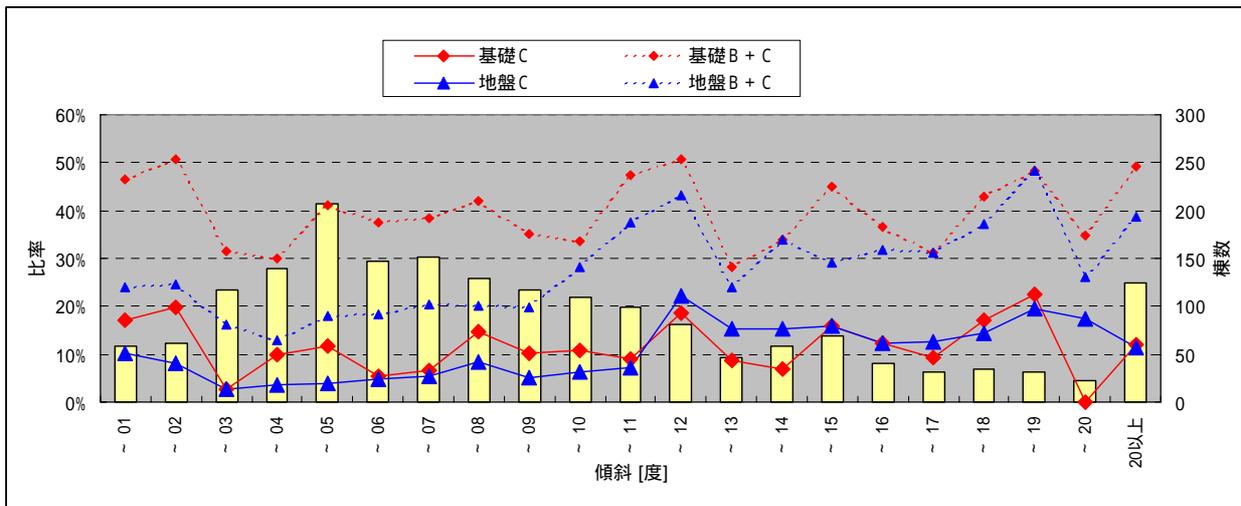
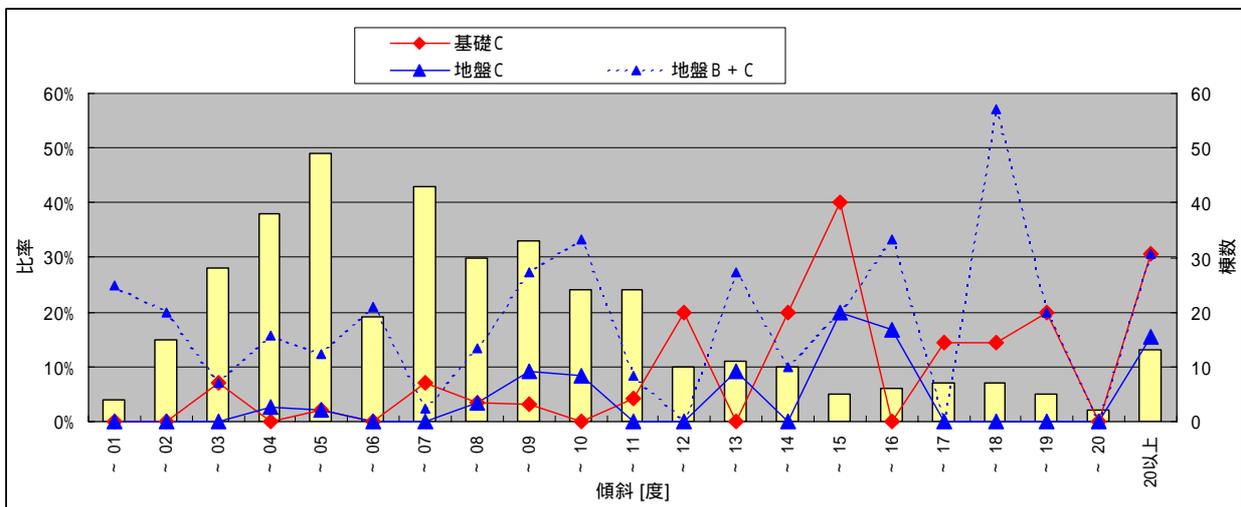
図4-108 敷地傾斜ごとの棟数及び基礎・地盤の被害（傾斜の大きな地域のみ抜粋）

(a) 木造

(b) 鉄骨造

図 4-108 は、図 4-106 で敷地傾斜の大きなものの比率が高かった栃尾市、広神村、守門村、入広瀬村の調査建築物について、基礎及び地盤の被害度を対象に、同様の分析を行ったものである。なおRC・SRC造については、該当する調査建築物が 51 棟と少数であったため分析の対象からはずした。いずれの構造においても、傾斜 5 度程度で調査棟数が最も多い。地盤の被害に関して、調査全体である図 4-107 と比較した場合、特に傾斜の緩いと考えられる 2 度未満の敷地での被害が大きくなっている。木造の場合は、基礎の被害も同様に緩い傾斜で大きくなっており、両者の相関が高い。傾斜地の木造建築物の敷地には余裕が少なく、地盤の被害を原因とした基礎の被害の発生が多かった可能性がある。逆に鉄骨造では、図 4-107(b)と異なり、基礎の被害と地盤の被害に逆の相関が現れている。この原因は不明であり、今後詳細な現地調査が必要であると考えられる。

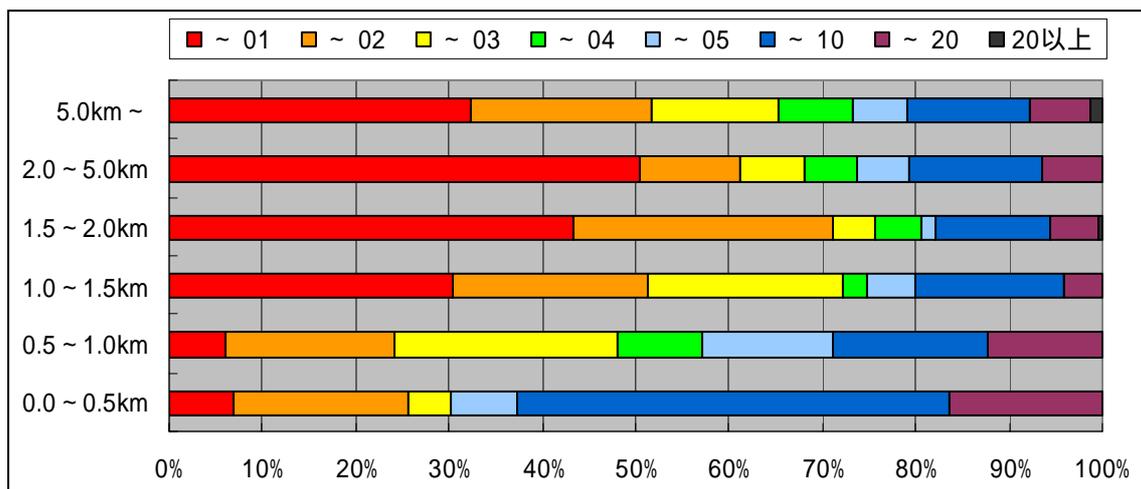
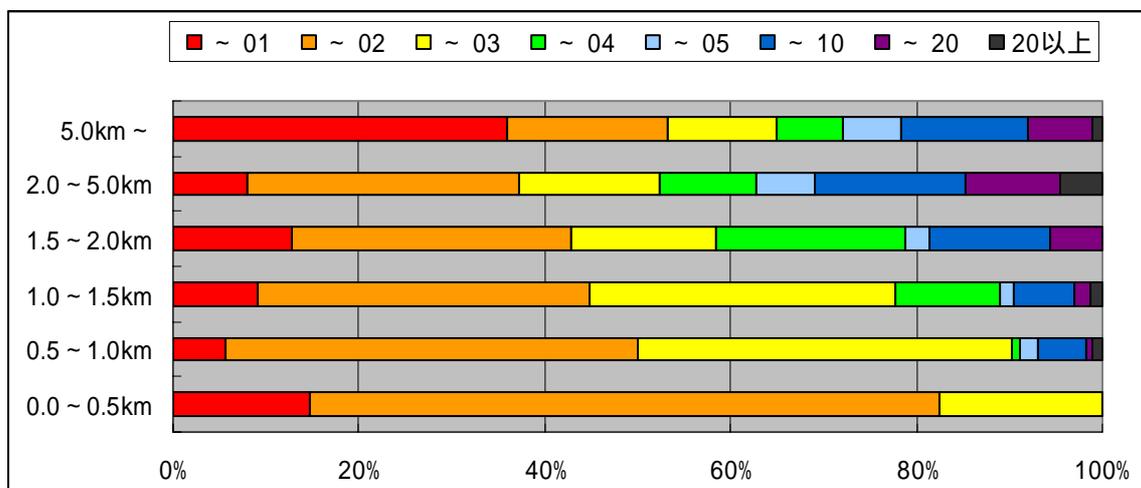
図4-109 強震観測点からの距離帯ごとの敷地傾斜分布

(a) 長岡支所を中心とした場合

(b) 十日町を中心とした場合

図 4-109 は、4.7.3 項で分析の対象とした長岡支所、十日町の両強震観測点からの距離帯ごとに、敷地傾斜の比率を分類して示したものである。長岡支所周辺では、観測点に近い 1km 以下の距離帯で特に傾斜の大きな敷地の比率が高い。0.5km 以内の距離帯では、さらに、傾斜 5 度を超える敷地が 60% を超える。十日町周辺に関しては、逆に強震観測点に近いほうが傾斜の緩い敷地の割合が高く、こうした敷地条件の違いによって被害の様相が異なっていたことが考えられる。

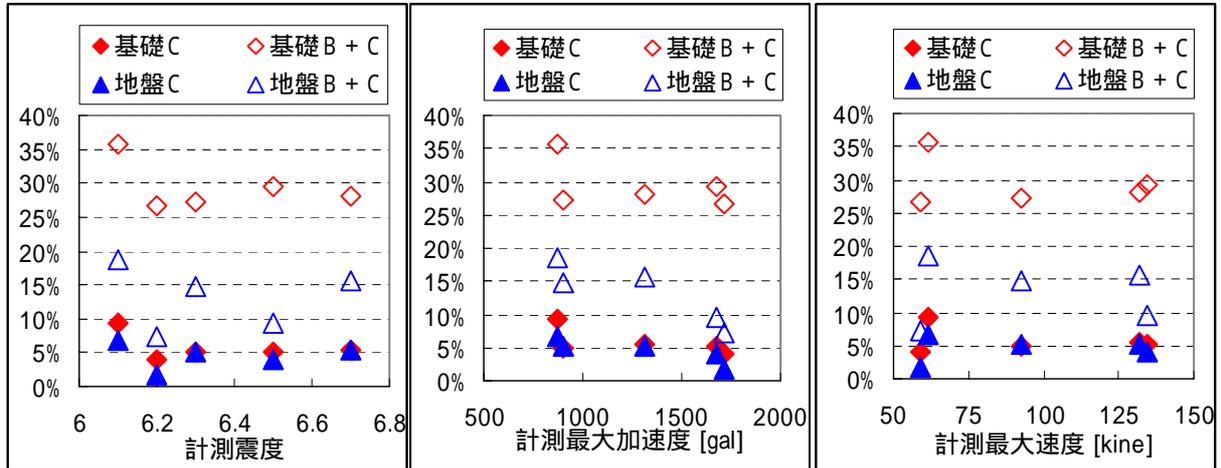
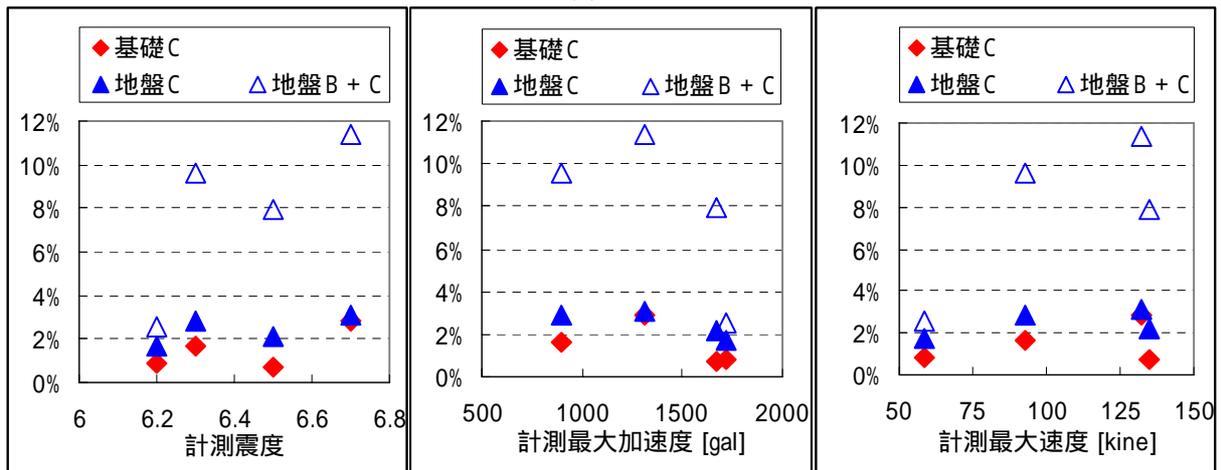
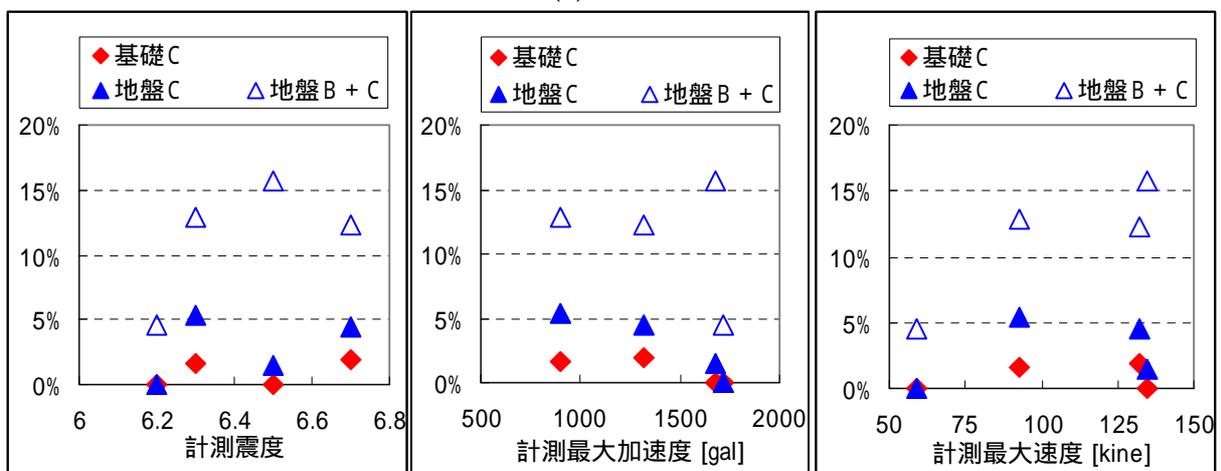
図4-110 強震観測結果と基礎・地盤の被害度との関係

上部構造と同様に、強震観測点における計測震度、計測最大加速度、計測最大速度と、強震観測点から半径1km圏内の調査建築物の基礎の被害を対象とした分析を行う。図4-110は、強震観測点付近の調査建築物の基礎及び地盤の被害度の比率を、構造種別ごとに示したものである。上部構造の場合と異なり、判定結果がランクCとされたものの比率に関して、計測値と被害度との相関は低くなっている。
