## - 4 建築構造物の健全性評価に関する基礎研究

### - 光ファイバーを利用した杭体の損傷検知技術の検討 -

#### A Study on Health Monitoring of Buildings

構造研究グループ

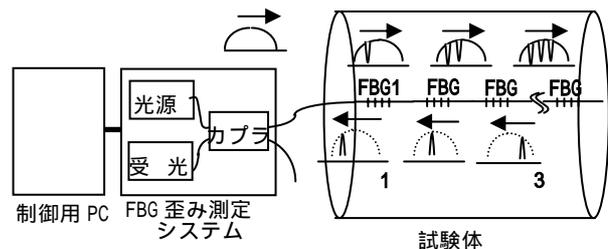
図-2 FBG形歪み計測システム

図-2にFBG形歪み測定システムを示す。入射した様々な波長の光のうち、FBG部分で特定の波長成分のみ反射する。その反射される波長成分を検出し歪みセンサーとして利用している。

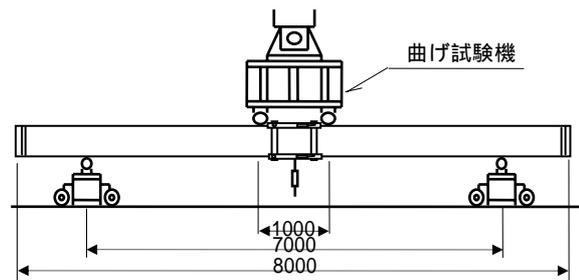
図-3 載荷装置

(一端ピン, 一端ローラー)

試験杭の製造後、JIS A 5337に基づき図-3に示すように、支点間距離7m、中央載荷曲げスパン1mで曲げ試験を行った。曲げ試験に際しては、杭体内に埋め込んだFBGで計測した歪と比較するため、図-4に示すように、載荷スパン内700mm間の圧縮側、引っ張り側変位を、また図-5に示すように、杭体の圧縮側、引っ張り側コンクリートに貼付した箔ゲージ、異形PC鋼棒に貼付した箔ゲージにより歪を計測した。

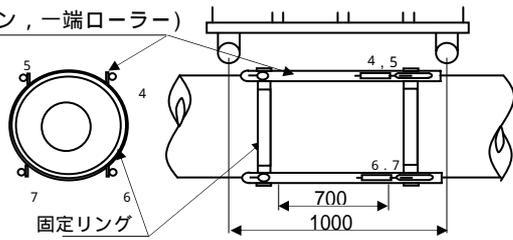
区間長測定バー

図-4 荷重スパン内 700 mm間の変位測定

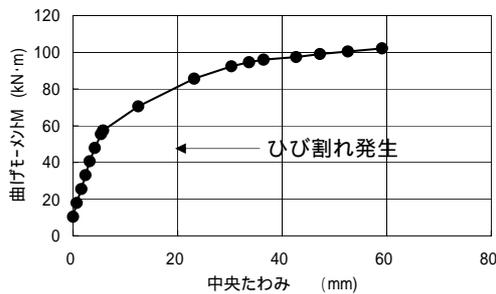
図-6 曲げ中央たわみ曲線

曲げ試験を行った結果、70.7kN・m でひび割れが発生し、102.9kN・m で異形 PC 鋼棒が破断した。図-6 に、曲げモーメント - 中央たわみ曲線を示す。

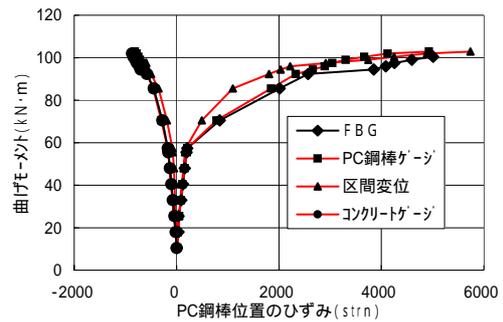
図-7 曲げモーメントと各種歪計測方法による歪

また曲げモーメントと各種歪計測方法による異形 PC 鋼棒位置での圧縮側および引っ張り側歪の関係を図-7 に、FBG で計測した歪とその他の方法で計測した歪の関係を図-8、9 に示す。図中、PC 鋼棒ゲージは異形 PC 鋼棒に貼付した箔ゲージで計測した歪、区間変位は荷重スパン内 700mm 間の変形量から算出した平均歪、コンクリートゲージは杭体コンクリートの圧縮側および引っ張り側に貼付した箔ゲージから算出した異形 PC 鋼棒位置での歪である。

これらの図から、杭体にひび割れが発生するまで FBG とその他の計測法による歪の値は非常に整合性がよいこと、また FBG は、杭体のひび割れ発生後破壊に至るまで損傷を受けないことなど、その他の計測法と比較して特に支障のないことがわかる。

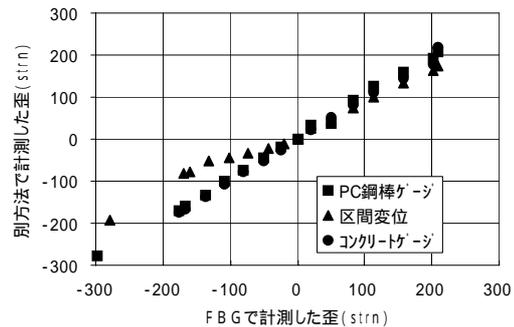
図-8 FBG とその他の方法で計測した歪の関係 (ひび割れが発生以前)

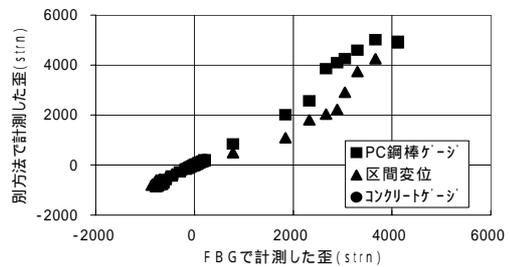
図-9 FBG とその他の方法で計測した歪の関係
