Epistula

国立研究開発法人建築研究所
Building Research Institute
Vol.79 発行：2018.7

既存建築物の火災安全

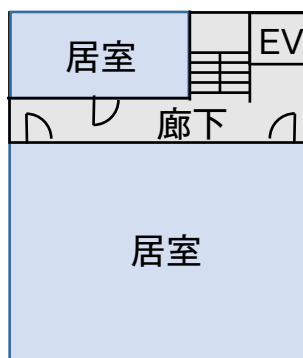
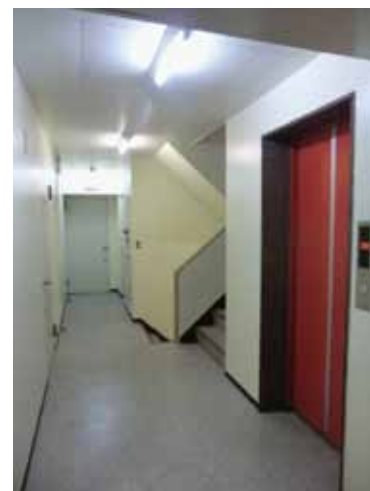
■写真1 階段が竪穴区画されていない例
(階段室の踊り場が廊下の一部となっており、階段を防火区画することが困難)

例えば、写真1のような竪穴区画に関する既存不適格建築物である可能性がある建築物としては、10万棟くらいが建築ストックとして残っていると推定されています*。これらの既存不適格の建築物の用途を変更したり、増改築・大規模修繕を行ったりする場合には、現行の防火規定に全て適合させなければならないため、そのための費用負担が高く、防火改修が進まない原因の一つと考えられています。

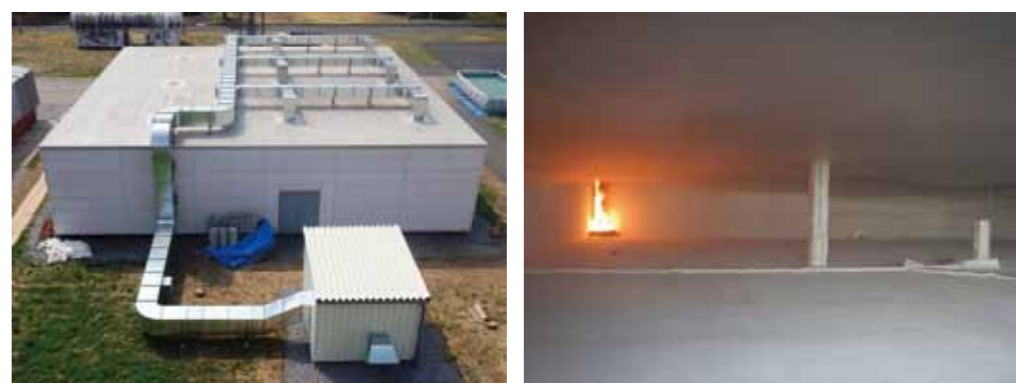
■ 写真2 建築研究所に建設された煙実験装置（左：全景、右：煙が180㎡の室内を広がる様子）

ここで、既存不適格状態（③、④）を法適合状態にすることが理想的ですが、法適合状態であっても工学的な安全性に問題のあるもの（②）を含め、少しでも安全性を向上させる対策を講ずることが必要です。黄色の矢印は、ハード面・ソフト面の対策によって少しでも工学的な安全性を高める計画の方針を示したものです。例えば、一定の遮煙性（火災による煙を遮る効果）が期待できる簡易な不燃性の間仕切り壁・建具等の設置、連動式火災感知器の設置といったハード面の対策のほか、可燃物を避難経路に置かないようにする維持管理や避難訓練の実施などのソフト面の対策の効果も定量的に評価できる枠組みが有用です。そして、この枠組みを確立するために、防火改修等の対策効果に関する定量的な工学的知見の整備が必要と考え、例えば間仕切り壁や建具による遮煙性や合理的な排煙の方法を実験的に検証するための施設を建設して研究を進めています。（写真2）

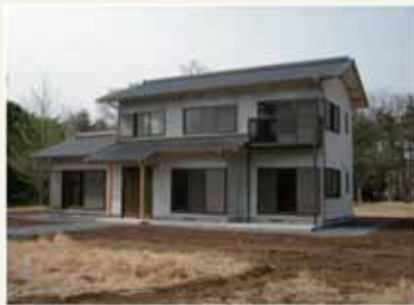
写真1 実験用建て住宅 (建築研究所)

建築研究所では、省エネルギーや温熱環境に関する住宅の改修の設計法を開発することを目的として、国土技術政策総合研究所や建築環境・省エネルギー機構(IBEK)と共同で研究を実施してきました。写真1は、建築研究所内に建てられた省エネ改修用の実験住宅で、改修前の躯体性能として昭和55年当時の施工技術を再現して建てられています。ここで、様々な省エネ改修工法や技術を試し、問題点等を整理しました。また、これらの省エネ改修工法・技術を適切に選択・施工するために、過去の断熱技術の変遷等を調査し、改修前の事前調査や居住者ヒアリングの方法、壁体内の防露判定方法、改修効果の予測方法など、適切な設計・計画を行うための情報を整理しました。
