# 建築研究所 ニュース

**地震後の建築物の機能維持・早期回復のための評価システム構築に関する研究成果について**     ～地震後すぐに使用できる耐震性能の高い建築物の実現を目指して～  
(専門紙記者懇談会資料)

**地震後の建築物の機能維持・早期回復のための評価システム構築に関する研究成果について  
～地震後すぐに使用できる耐震性能の高い建築物の実現を目指して～**

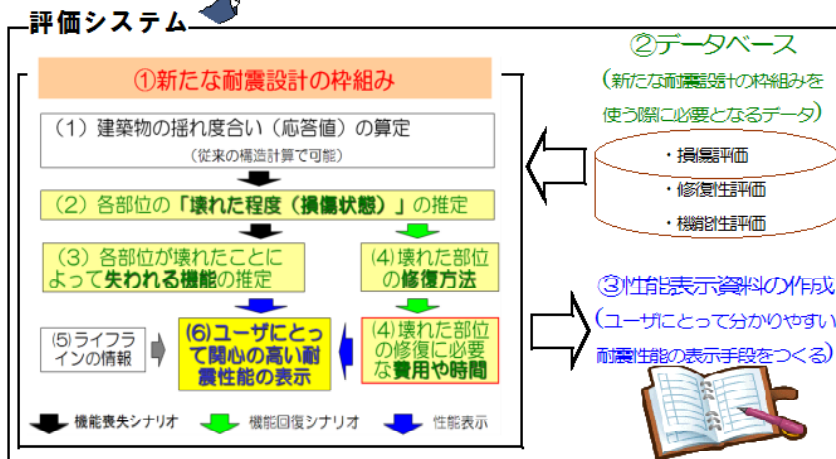
図 1 本評価システムを用いたユーザと設計者のやりとりのイメージ

建築研究所では、設計者がユーザからの要求を受けて、地震後の機能を維持する、または機能を回復させる高い耐震性能をもつ建築物を実現できる評価システムを開発しています（図 1 参照）。

本課題の具体的な目標は、設計者が評価システムを利用して、地震後に建築物の機能性を回復するために要する費用や時間、地震後に起こる不具合事象といった情報を基に、地震後のシナリオを建築物の耐震性能として表示し、ユーザの求める耐震性能をもつ建築物を実現できるようにすることです。本研究では、図 1 に示すやりとりを実現させるため、以下の 3 つのクリアすべき課題を検討し、目標達成のための第一段階となる基礎部分を開発してきました。

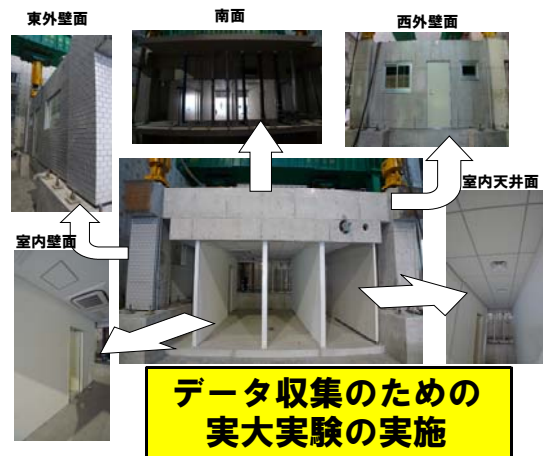
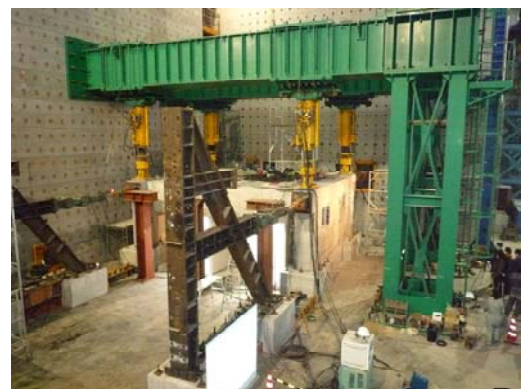
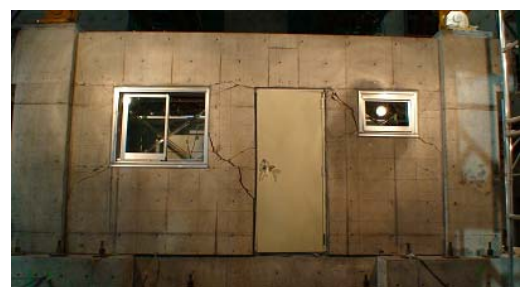
図2 各種データベースの構築例 (RC 外壁の場合) と実大実験の様子

(1) 必要となるデータベースの構築：評価システムを使用する際に必要な 3 種類のデータベースフォーマット (図 2 参照) を構築し、こういった種類のデータが必要であることを明示し、実大実験を実施してデータの収集方法を明確にしました。

損傷評価データベース

修復性評価データベース

機能性評価データベース
