住宅基礎の構造性能評価技術

～地盤に起因する不具合は回避できるか？～

国際地震工学センター 上席研究員 田村昌仁

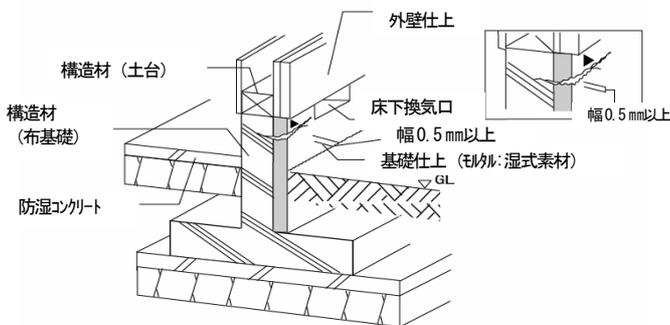
図-1 瑕疵の可能性を判断する目安の例
『住宅紛争処理の参考となるべき技術的基準の解説』、(財)住宅リホーム・紛争処理支援センター、平成 12 年度版

湿式の仕上げと構造材にまたがった幅 0.5mm 以上のひび割れの例

障害・不具合には瑕疵が関わってくることもある。建設省告示 1653 号(2000)は、性能表示制度のもとでの建設性能評価書が交付された特定の住宅を対象とした規定ではあるが、床傾斜や基礎のひび割れ等が生じた場合、不具合の度合いに応じて瑕疵の可能性を判断する定量的な目安が示されている(表 1、図 1 参照)。

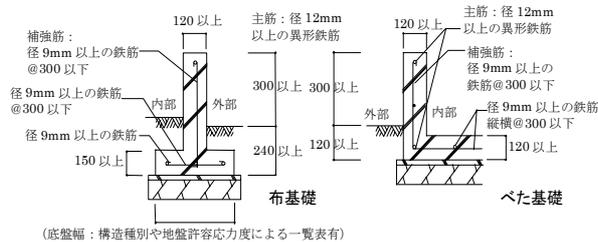
図-2 基礎の構造方法

(底盤幅：構造種別や地盤許容応力度による一覧表有)

建築基準法告示 1347 号(平成 12 年)

2000 年国土交通省告示 1347 号の創設により、木造住宅の基礎に関しても、採用する基礎形式が明確になり、寸法・配筋の最低限の様子が明確になった。図-2 は、布基礎やべた基礎に関する仕様規定である。

木造住宅であっても、基礎形式に応じて必要とする地盤の長期許容応力度(支持力度)が建設省告示第1347号で定められている(図-2参照)。また、許容応力度計算を要する木造3階、鉄骨2階以上などの場合は、国交省告示第1113号に基づいて地盤の長期・短期許容応力度等を設定することも求められている。

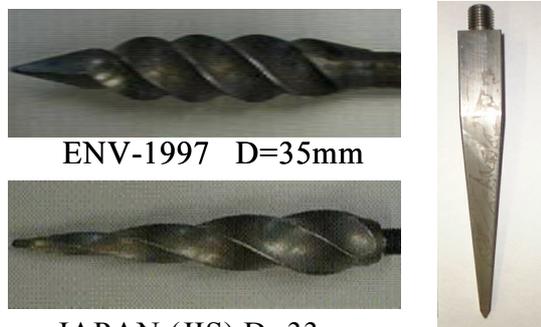
写真-2 スクリューポイントの形状

スクリューの原形

JIS-A1221(2002)に規定された調査法であり、わが国に導入されたのは昭和30年前後であるが、スクリュー形状などが海外規格と異なっており、『スウェーデン式』というより『ジャパン式』である。この調査のスクリューの原形は角錐(1920年代のデンマーク)であり、これが捻った形状になっているが、JISと欧州規格CEN(2002)の形状は異なっている(写真-2)。Nswの定義も、欧州規格では貫入量20cm当たりの半回転数であり、記号が同じNswであっても、日本のNsw(貫入量1m当たりの半回転数)は欧州の5倍の値となる。

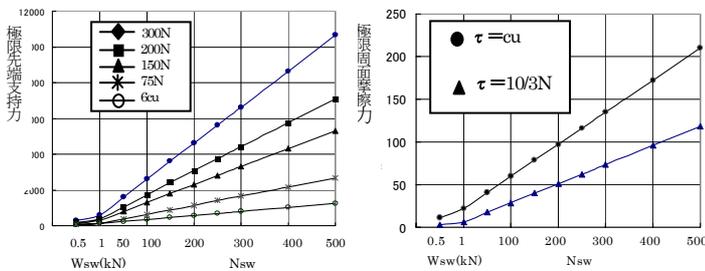
(a) 極限先端支持力と土質の関係 (b) 極限周面摩擦力と土質の関係
図-7 支持力算定に及ぼす土質判定の影響の例

れのある粘土層の層厚と分布を把握するために重要であるが、地盤改良や杭の設計にも密接に関わってくる。例えば、深層混合処理工法のコラムの場合、先端支持力 q_p は砂で75N程度、粘土で6c程度、周面摩擦は砂で10N/3程度、粘土で $qu/2$ 程度なので、 N_{sw} からN値や $qu(kN/m^2)$ への換算式($N(砂)=2W_{sw} + 0.067N_{sw}$, $qu(粘土)=45W_{sw}+0.75N_{sw}$, $W_{sw}:kN$)を用いると、図-7の結果が得られる。周面地盤を粘土、先端地盤を砂とした場合の支持力は、周面が砂で先端が粘土の場合より数倍大きくなりうる。沈下障害の原因になりやすい有機質土・腐植土・PEATと粘土が区別できない問題もある。

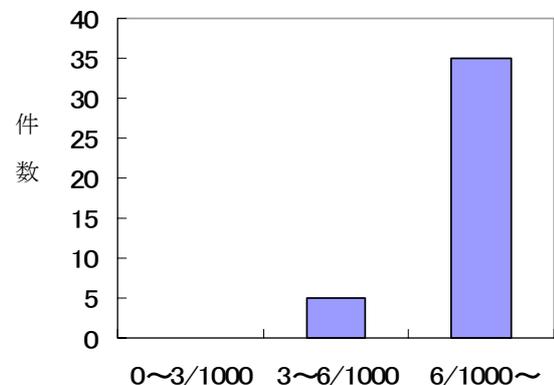
図-20 沈下修正工事を実施した住宅の最大傾斜角 計40件
例はなく、全体の約88%は傾斜角が6/1000以上である。

図-19、図-20は、これらの沈下修正工事を行った住宅の沈下障害の度合いを示したものである。約9割の住宅で最大沈下量は50mmを超えている。また、傾斜角3/1000未満で沈下修正を行った

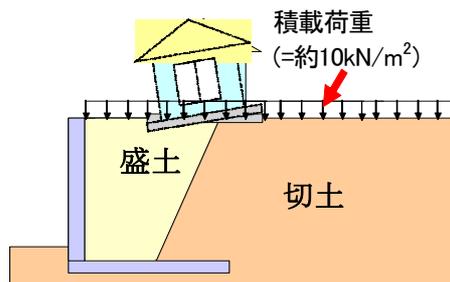
図-23 擁壁背面の切盛地盤における住宅の沈下障害
(積載荷重は擁壁の安定計算上の荷重であり、住宅の許容地耐力ではない)

(2) 擁壁やがけ近傍の基礎設計(図-23,図-24)

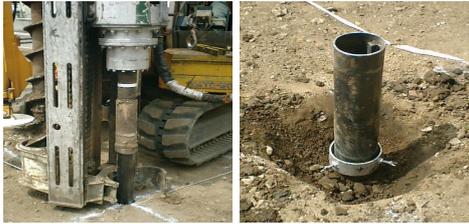
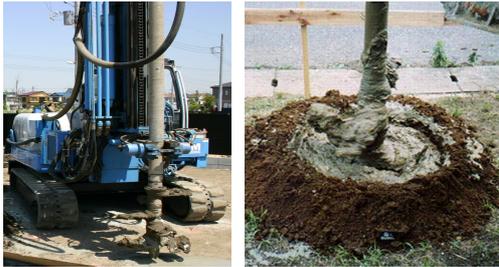
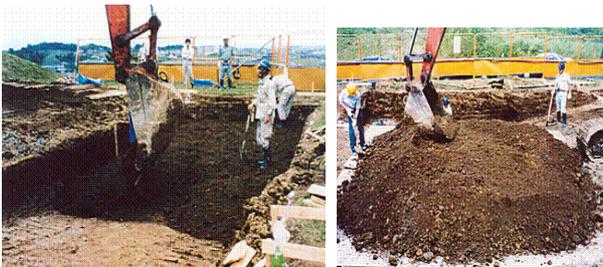
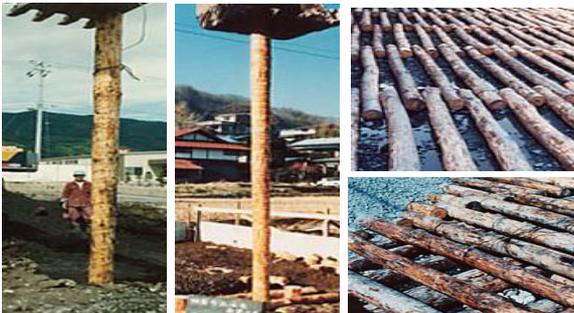
写真-13 住宅用の地盤改良・杭工法

(a) 小口径鋼管工法

(b) 深層混合処理工法(柱状改良)

(c) 表層改良(浅層改良工法)

(d) 木杭

住宅の沈下対策として杭や改良を利用する割合は、全体の3.4割に達している。しかし、これらの杭や地盤改良は、布基礎、べた基礎を補強する程度の位置づけにすぎず、大臣認定を取得した鋼管杭を用いる場合であっても、基礎形式は杭基礎とはならず、布基礎やべた基礎として扱い、杭は沈下低減のための地業・地盤補強とみなすことが多い(写真-13)。バックホーなどでセメントと表層の土を攪拌混合して硬い盤を構築する表層改良も多用されていたが、最近では深層混合処理工法や鋼管工法が数多く用いられている。地域によっては、伝統的な木杭や筏工法を採用する場合もある。地盤改良は、基礎直下だけでなく、擁壁背面の盛土の確実な転圧が難しいためか、最近では背面の盛土部を固める場合も増えている。

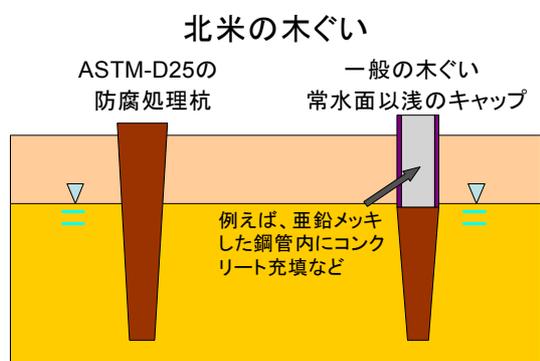
図-26 北米の木杭と防腐対策

防腐処理が徹底されているためか、Permanent Foundation System と称する本設の木質基礎もある。木杭に関しても、薬剤を圧力で浸み込ませた木杭の防食法が 19 世紀から欧米で広まり、必ずしも常水面下に設置する必要はないようである(図-26)。Environmental Protection Agency(米国環境保護庁)から木杭の防腐剤としての使用が認められている。木杭の材料規格や試験法に関しても ASTM-D25 など で詳細に示されている。

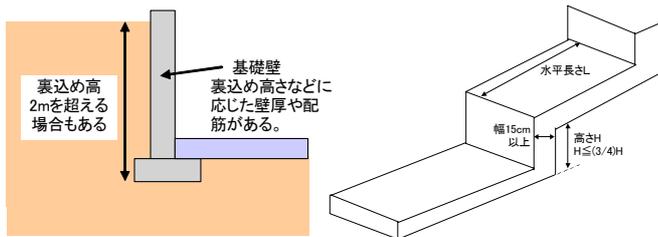
図-27 基礎壁と階段状基礎

日本の住宅の基礎形式は、布基礎やべた基礎であるが、欧米には地下室や半地下を設けることが多く、基礎壁(Foundation wall)と称する地下外壁の仕様規定が存在する。日本では、斜面地であれば、まず擁壁を設置した後に基礎底がフラットな連続基礎を設けることが一般的であるが、欧米では上述の基礎壁や階段状基礎を設けることが少なくない(写真-16)。軟弱な斜面地では、土を盛り入れて擁壁を設置し住宅を載せるより、地下室等が沈下・耐震対策にとっても有用であ

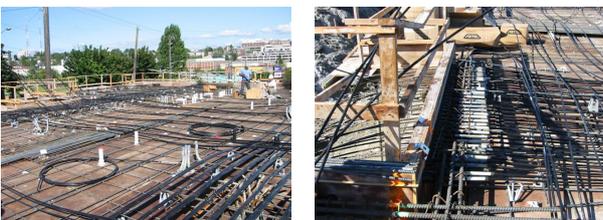
写真-17 海外の基礎構造(プレストレスのべた基礎)

プレストレス構造のスラブ・オンのべた基礎が採用されることもあるが(写真-17)、これは expansive soil への対策でもある。

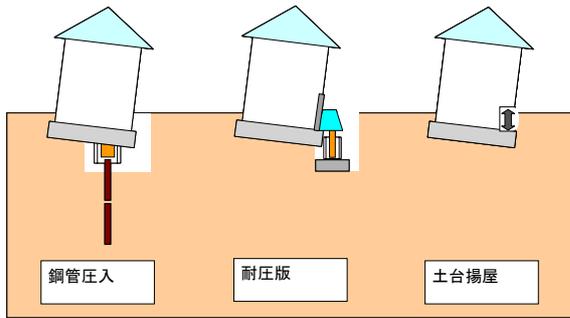
図-28 日本における住宅の沈下修正工法の例

日本の沈下修正工法は、①鋼管圧入工法、②耐圧版工法、③土台揚屋工法、に大別できるが、海外の沈下修正工法とはかなり様相が異なる(図-28)。海外では、①鋼管杭によるジャッキアップ、②コンパクショングラウチング(スランプ 5 以下のモルタル等を地盤中に圧力注入することによる地盤の強制隆起)、③沈下していない側の基礎下の土砂を排出して沈下、④沈下していない側に水注入して脆弱化させて沈下、⑤メキシコでの伝統的なコントロールパイル、などがある(図-29)。①では、建物の外周に Helical pier と称する鋼管杭(スクリュー杭を含む)に多数打設し、場合によって内部のスラブを破って設置することが多い。建物外周の基礎壁と鋼管杭を接続するブラケットなどに多くの工夫がある。②は、日本でも一部技術が海外から導入されており、阪神大震災による建物の沈下修正で実績もある。⑤は、基礎底面のスラブをやぶって既製コンクリート杭を圧入し、スラブと建物内部に収容した杭頭をジャッキで接続した基礎であり、沈下量と沈下の範囲を考慮して適宜杭を延伸・収容バランスを確保しながら沈下修正するものである(図-30、写真-18)。

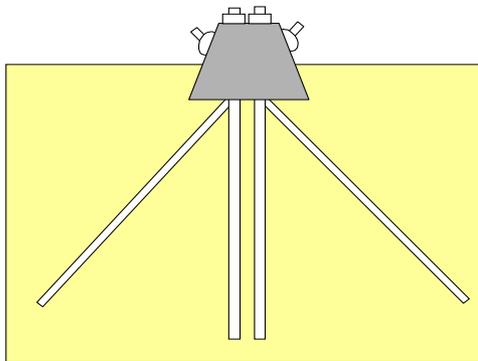
図-31 コンクリートピア基礎の例
(STEEL PIN による Concrete Pier Foundation)

図-31 のコンクリートピア(Steel pin による Concrete Pier Foundation)は、対象は住宅というよりデッキなどが対象と思われるが、長期許容支持力 72kN/m² 以上の地盤に対する支持が基本になっており、載荷

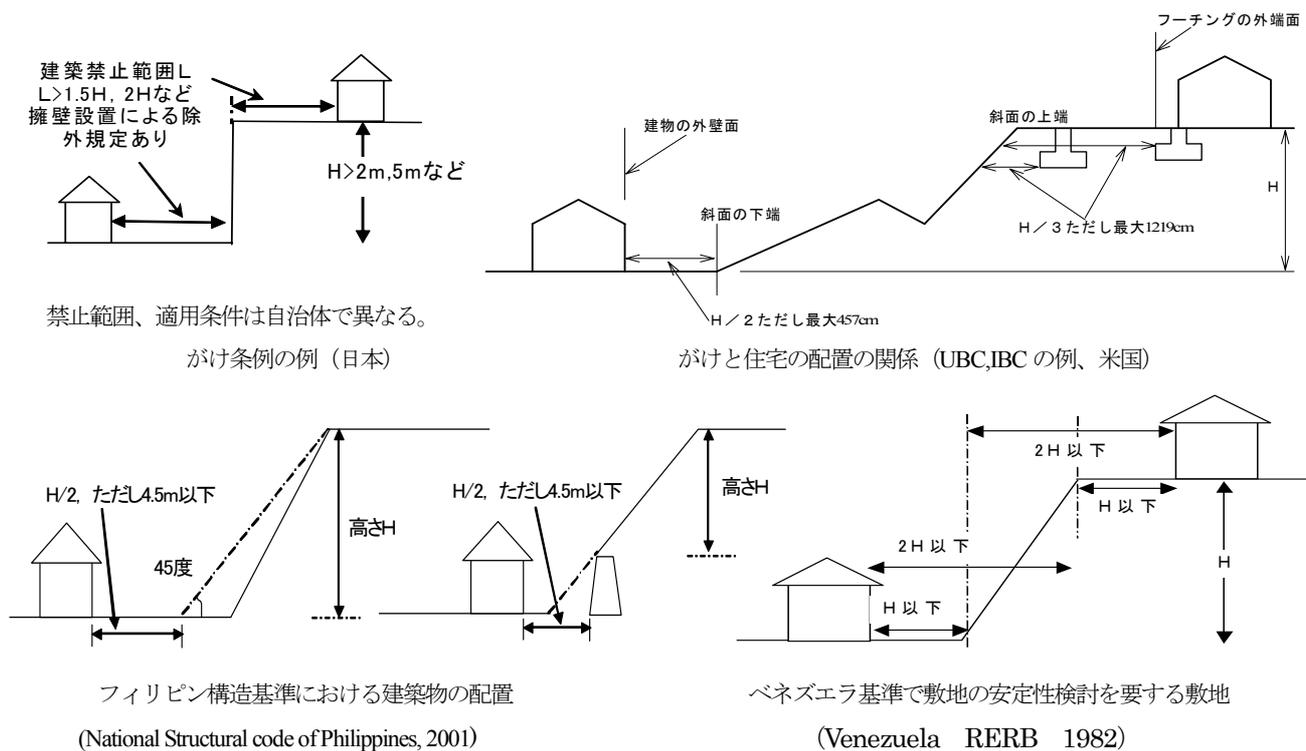
図-32 がけ地における建築物の配置に関する基準の規定例

斜面上の住宅配置に関して、わが国ではがけ条例の規定があるが、米国では IBC にも同様の規定がある。フィリピンやベネズエラにも類似の基準がある(図-32)。なお、がけ下及びがけ上の離隔距離は、Building Clearance 及び Building Setback と呼ばれている。

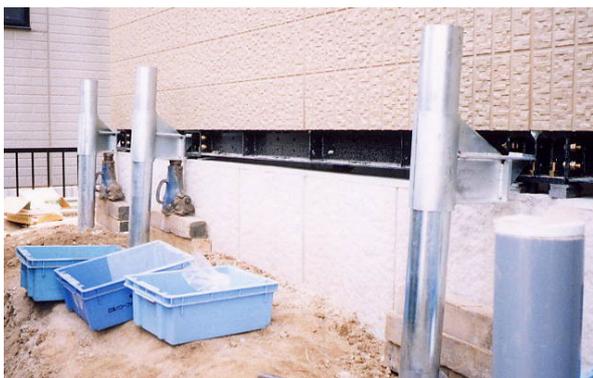
写真-19 ジャッキアップ式基礎の例

地に存在している。これらの超軟弱地盤地域において、適切な沈下対策が採用できない場合には、ジャッキアップ基礎(写真-19)の採用が費用対効果や経済性からみて有用な場合もあるが、不具合を未然に防ぐには、超軟弱地盤での杭や改良等の性能評価法を確立させることが必要である。次節では、現在、佐賀市の有明海沿岸の超軟弱地盤地域で実施している各種軟弱地盤工法の性能評価に関する実験の概要を紹介する。

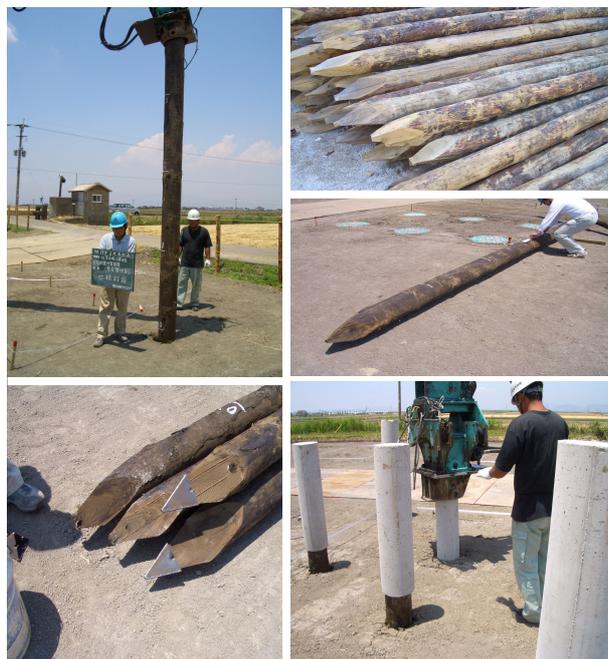
写真-20 有明海沿岸部での木杭 (右下:コンクリートキャップ)

佐賀市の白石地区などの有明海沿岸には、超軟弱な粘土層が厚く堆積しており、造成や住宅建設に伴って地盤沈下が多発し、軟弱地盤対策が必要になっている。特に、当該地域では、現在わが国の大都市地域ではあまり見られない木杭が、経済性などを背景に現在でも広く使用されており、これらの木杭の支持力評価技術の開発も求められている(写真-20)。そこで、今回、佐賀市の超軟弱地盤地帯で鋼管杭や木杭の鉛直載荷試験を実施中であり、ここでは

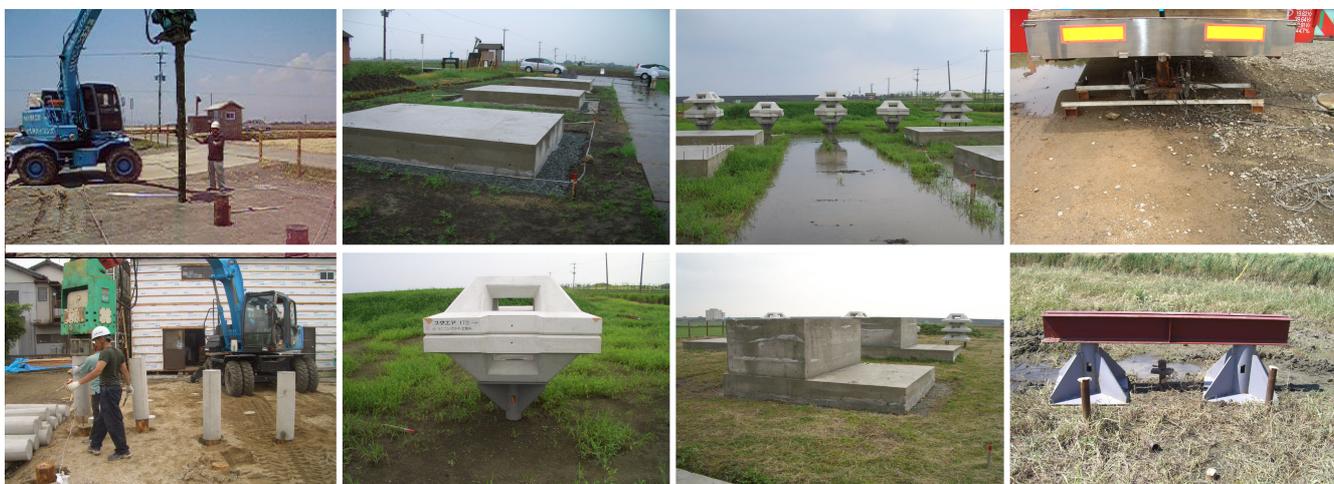
写真-21 佐賀市で実施中の各種実験(フーチング付き各種策工法の比較(等分布、偏芯荷重)、単杭(鉛直載荷、長期載荷、引抜きなど)

支持力や沈下挙動等の調査結果を報告する(写真-21)。なお、以下の実験は、(財)住宅保証機構、(財)佐賀県土木建築技術協会、(独)建築研究所が多くの機関の協力のもと、実施している『佐賀県有明沿岸地区住宅地盤対策調査』の調査研究事業の一部である。

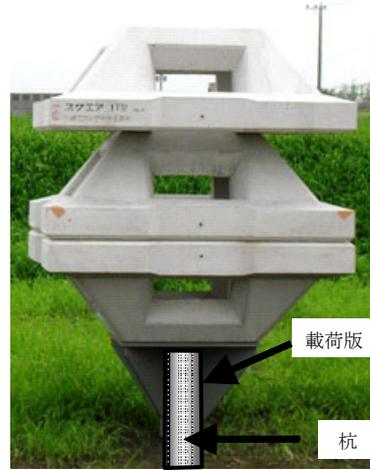
写真-22 長期載荷試験における試験体

表-16には杭の種類と寸法・形状を示す。木杭は元口(頭部)が先端(末口)よりやや大きくテーパ状であるが、今回はテーパ角 $((\text{元口} - \text{末口}) / 2) / \text{杭長}$ は最大でも0.005程度で大きくはない。なお、鋼管杭は、試験体Kを除き、全て開端とした。現位置試験としては、通常の静的な鉛直載荷試験や引抜き試験のほか、一定荷重を長期間与えて沈下挙動を測定する試験も実施した。写真-22は、長期載荷試験の状況を示しているが、杭頭部に載荷盤を直接接合し、約10kNのブロックを積重ねて載荷重に利用したものである。

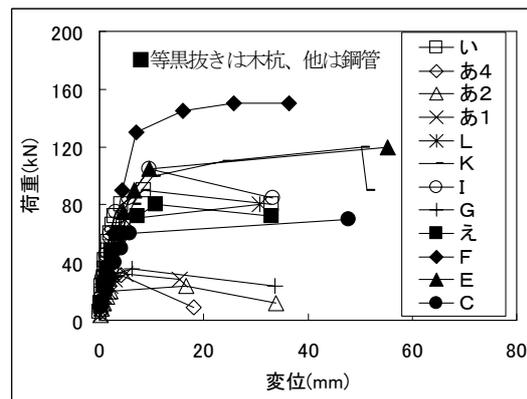
図-34 鉛直載荷試験の結果

図-34,35には、鉛直載荷試験及び引抜き試験の結果を示す。

いずれも杭頭変位が10~20mmで最大値に達している。

図-37,38 には、図-34,35 で示した極限支持力・引き抜き抵抗力の実験値を一般的な打ち込み杭の支持力算定式と比較した結果を示す。打ち込み杭の鉛直支持力及び引き抜き抵抗力を次式に示す。先端N値は、下1D上1Dとすることもあるが、N値が下向きに急増する場合は、打止め管理が難しく、安全側の上4D下1Dとした。

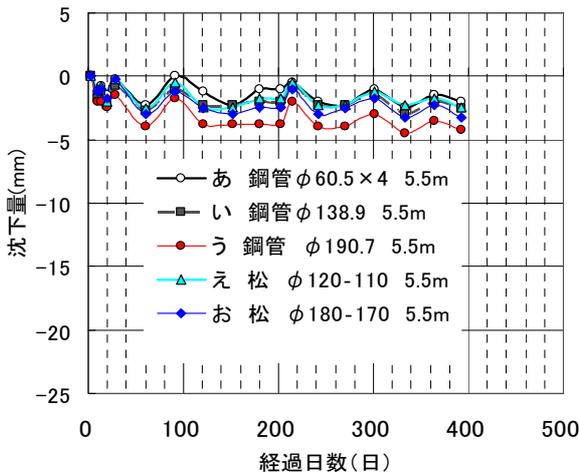
図-36 長期載荷試験の結果

図-36には、Aサイトの長期載荷試験の結果を示す。いずれも経

時変化は少なく、2~4mm 前後であるが、載荷試験の同等荷重時の沈下量は約0.2~0.4mmであり、長期観測結果よりも大きい。

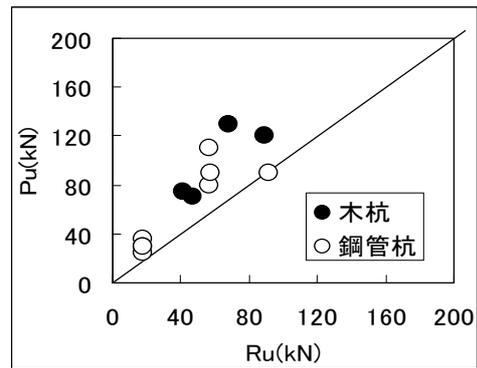
図-37 鉛直載荷試験の実験値と計算値(1)式の関係

図-37,38から判断すると、実験値は、(4),(5)式のいずれの計算値も上回っていることから、(4),(5)式を用いても特に支障ないと判断される。木杭と鋼管杭の関係に関しては、図-37、図-38からみると特に傾向が認められず、鉛直杭径がほぼ同等であれば押し込み、引き

抜きともほぼ同等の結果が得られている。木杭はテーパ形状であるため、押し込みと引き抜きで直杭と比較して支持機構が異なると考えられるが、テーパ角が小さいなどのためか差異が少なかったものと思われる。

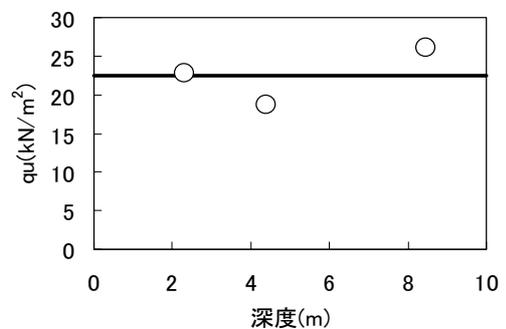
図-39 土質試験結果(粘性土の一軸圧縮強度)

土質定数は、一軸圧縮試験の結果において、深度約2~8mの粘土層のquが20~25(kN/m²)にあるので、ここでは深さによらず粘土質ではqu=22.5kN/m²として計算することにした(図-39参照)。このquの値はSWSからquの換算式(qu=45Wsw+0.075Nsw、Wsw:(kN)でWsw=0.5kNとしたことになるが、SWSの実測値もWsw=0.5kN前後である。なお、表層約1mは埋土で土性の評価が難しく、実務上支持力算定から除外することも多いので、ここでも除外した。

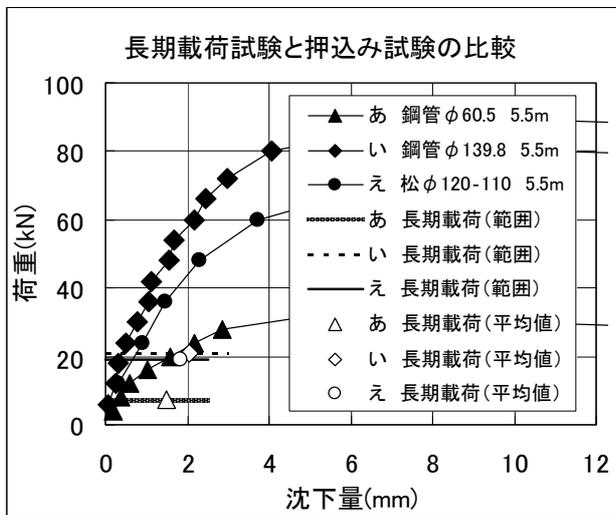
図-40 長期載荷試験と押し込み試験の関係

図-40は、長期観測試験を実施した杭の静的鉛直載荷試験の結果と長期載荷の沈下量を比較したものである。長期の沈下量は同じ

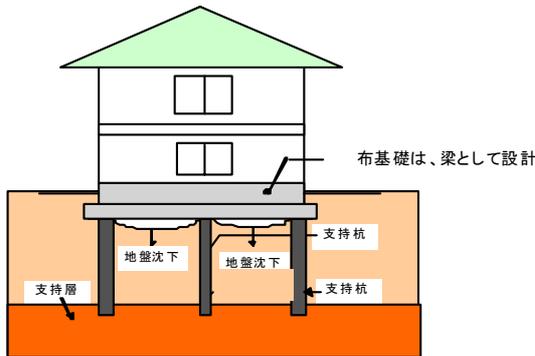
図-41 杭や地盤改良に対する基礎構造

一般に杭を基礎スラブ下に設置する場合は、固定相当の接合が求められ、固定度1.0で杭頭の設計がなされるが、住宅程度の場合は載せるだけでピンと安易に扱う設計もある。杭の耐震設計を要する建物規模は、以前は行政指針で規定され、一定の高さ以上が対象であったが、現在では構造計算を要する建物であれば同等の扱いが求められている³³⁾。

戸建て住宅では、小口径鋼管杭やコラムを利用するが多い。

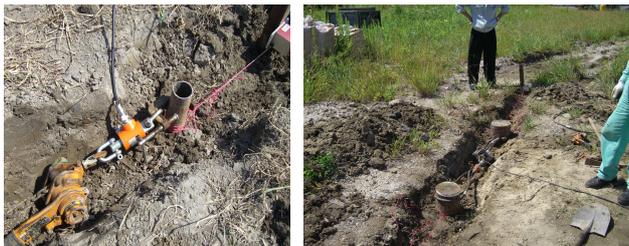
写真-23 住宅用鋼管杭等の水平載荷試験

また、住宅用杭の耐震設計に関して、小口径杭が一般の杭と比較して杭径・施工法が大きく異なることに注意が必要である。施工時に周辺地盤に及ぼす影響(乱れ等)が異なるおそれも皆無ではない。水平力に対する杭の設計では、水平方向地盤反力係数 k_H の評価が重要であるが、既往の評価法は既往の杭工法に対する水平載荷試験結果に基づいており、施工法が大きく異なる場合には、施工法や地盤条件を考慮した水平載荷試験などに基づいて k_H を適切に設定することが重要である(写真-23)。

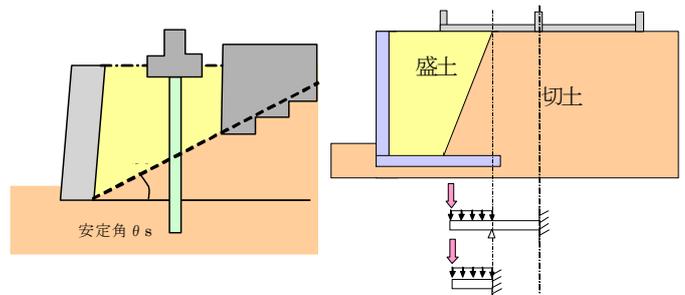
図-42 がけ上の深基礎建築物のための基礎

(a)深い基礎の例

(b)浅い基礎の例

崩壊するおそれがあれば、沈下対策の杭等を設置すれば十分というわけではない。擁壁の崩壊が杭に及ぼす影響を評価することは難しい。崩土による水平力も考慮した突出杭を設計すれば、住宅は安全に支えられるが、周囲への影響は防止できない。図-42(a)は、がけ上建築物において有用とされる深い基礎の例である。既存擁壁の状況によっては、擁壁付近の掘削などが埋め戻しや擁壁の安全性に支障をもたらすおそれもあるので、図-42(b)図のように片持ちばり式の基礎とし、基礎剛性を高める方法が現実的な対策となる場合もある。

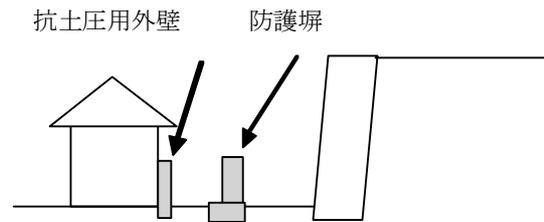
図-43 がけ下建築物のための外壁や防護壁

がけ下の建築物の場合、崖面に開口部を設けず、土砂の流入を防止するための防護扉や防護柵を設けたり、建築物を抗土圧構造の外壁等で覆って安全性を確保する方法が一般的である(図-43)。地震や豪雨による崖崩れ等のおそれを、入手可能な当該敷地周辺の地盤情報から、個々の住宅建設において診断・評価することは難しいので、住宅建設に際しては、土砂災害に関する各種ハザード情報に基づいて敷地の安全性を検討することが基本である。

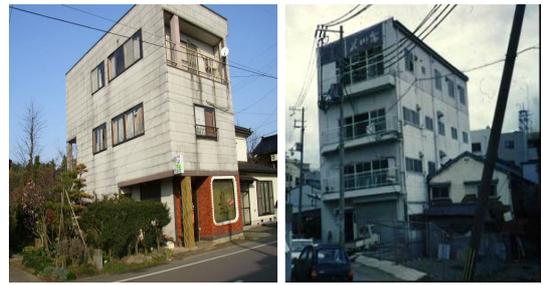
写真-24 液状化により著しく傾いた住宅の例
左:新潟県中越地震、右:兵庫県南部地震

液状化のおそれのある地盤で、地盤の短期許容支持力の設定が難しく、地盤改良等を採用することができない場合は、許容応力度計算において、当該地盤を液状化のおそれのある地盤とみなし、剛強な基礎を採用することで基礎の損傷を防止し、かつ、液状化の度合いや層厚・存在深度などを考慮に入れた検討に基づいて過度の沈下・傾斜が発生しない検討が重要である。適切な防止策を講じることができない場合は、まず、釣りのよい住宅構造とすることが基本である。写真-24は、兵庫県南部地震及び新潟県中越地震において液状化で大きく傾いて取り壊された住宅の例である。写真-24(左)の住宅

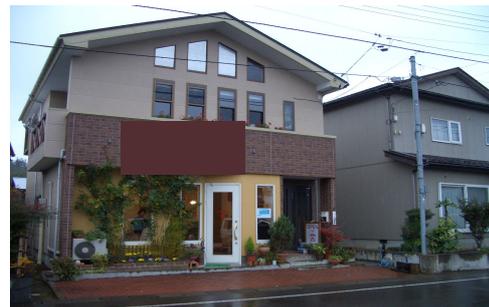
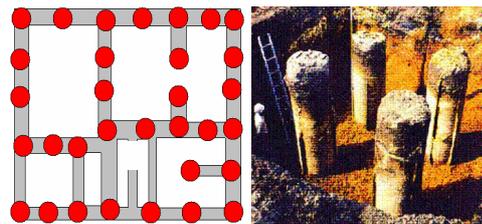
写真-25 液状化被害が生じなかった住宅の例
(写真-24に近接する住宅、柱状改良の採用)

に隣接する住宅は、写真-25に示すように地盤改良を採用し、かつ基礎の一体性に関しても特殊に支障なかったためか、沈下や傾斜はほとんど生じていなかった。図-44、図-45は、新潟県中越地震において戸建住宅に著しい液状化被害が発生した地点における地下水位と被害度との関係を調べた結果である。地下水位が50cm未満の地点での被害は特に顕著である。写真-26は、スコップでわずかに掘削すると地下水位が確認できた状況を示す。地下水位は、写真-27に示すように住宅建設時の表層地盤の土質確認時に併せて行うと容易である。地盤災害の多くが浅い地下水位に係わっているため、塩化ビニル管などで地下水位を測定する重要性を広めることも今後重要である。

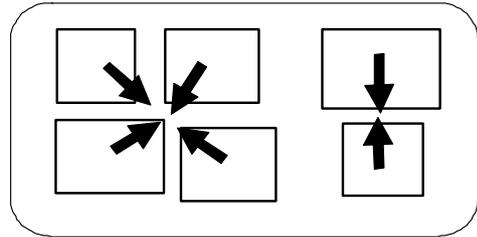
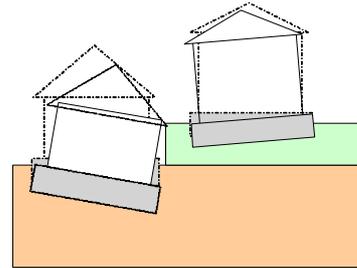
図-46 液状化による住宅の傾斜の方向性

液状化によって生じる傾斜の度合いの評価は、建物の種別や居住者の感覚にも左右されるので、一義的な評価は難しいが、沈下修正を必要としてきた過去の実績などを参考にできる。また、液状化による建物の傾斜の方向性に関しても、当該住宅の周辺の住宅配置や盛土高さの相違など関係があるので、敷地の実況を加味した検討も重要である。図-46は、傾斜の方向を示したものであるが、隣接する住宅

が重なり合う中央部側が沈む傾向にある。また、盛土等によって地表面に高低差があると傾斜が拡大する可能性がある。

液状化による住宅の不同沈下・傾斜の方向（隣棟側に傾斜）

液状化による住宅の不同沈下・傾斜と盛土の関係

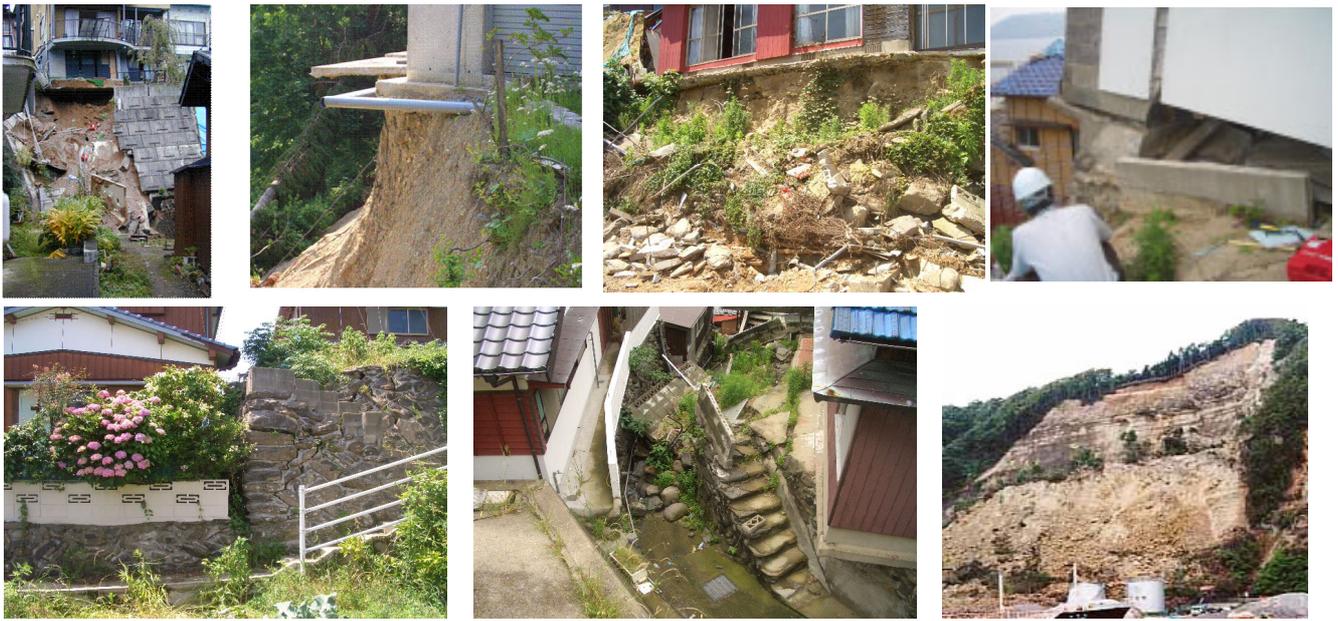
写真-28 人命に危害が及ぶおそれのある敷地の崩壊例(上段:崖つぶちの住宅の被害、下段左:石積みの崩壊により隣接する住宅の外壁が崩壊した例、下段中:石積みの崩壊で道路が閉塞した例、右:がけ崩れ・地すべりの例)

2005年に促進法が改正され、2006年1月国交省告示第184号『建築物の耐震診断及び耐震改修の促進を図るための基本的な方針』が策定された。また、診断・改修技術についても改正がなされたが、その対象は『木造』と『敷地』である。立地、地盤、基礎構造などによっては、人命に危害の及ぶ被害が発生するので敷地の診断は重要である(写真-28)。

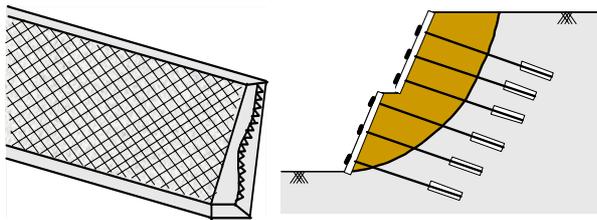
図-47 擁壁の補強方法例(左:添え打ち、右:アンカー)

木造の診断については、基礎種別(基礎形式と損傷度などを考慮して3種類に大別)などに応じて保有耐力に乗じる低減係数を定めている。一方、敷地の診断対象は、①擁壁、②がけ崩れ等、③液状化、となっており、鉛直に増し積まれた擁壁における上段と下段の一体性、アンカーによる擁壁の補修・補強、剛強なべた基礎や地盤改良による液状化による著しい被害の回避などが示されている(図-47)³⁾。

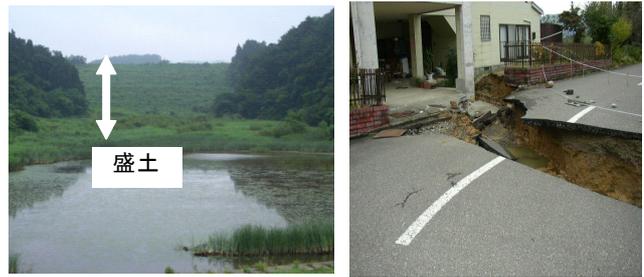
写真-29 盛土造成地の地震被害(左:谷埋、右:腹付け)

宅地造成等規制法の抜本改正が、2006年になされた⁴⁾。この背景は、近年の地震災害で大規模盛土造成地の崩壊が多いため(写真-29)、都道府県知事が新たに『造成宅地防災区域』と称する危険のある宅地を指定し、必要な勧告等を講じる制度を導入したところ

②に敷地の生い立ちに関しては、沢や谷を埋めた盛土や旧河道などで地盤変状が多いことから、地形図や土地条件図などで地盤災害のおそれの大凡を把握することが重要である。図-51は、中越地震で液状化が発生した見附市南本町周辺の土地条件図を示しているが、旧河道の埋土の砂層が液状化していた。また、前述の写真-29などの谷埋盛土にも注意が必要である。図-52,写真-31は、川沿いの盛土造成地での地震被害の例であるが、軟弱層が厚い場合は大きな被害を受けやすく、造成履歴の確認が必要である。

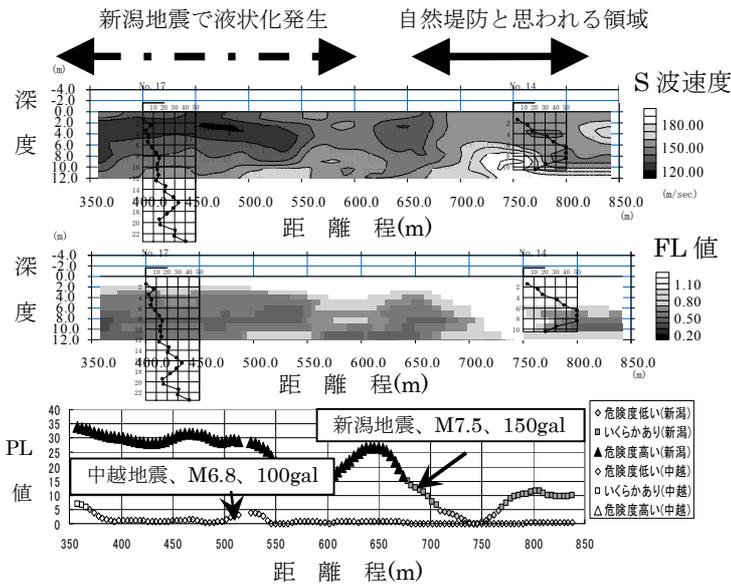
(a)表面波探査によるS波速度地層断面とFL地層断面及びPL値(新潟市)

RC 造、S 造、木造、基礎といった各種構造の耐震改修に係わる技術開発と普及促進を図るための方策を検討することとしており、学識経験者、住団連、木住協、建築業協会、日本建築構造技術者協会の協力のもと、液状化や擁壁の被災事例の調査分析などに基づいて、『戸建て住宅の敷地・基礎の耐震診断・改修技術指針』や『住宅建設における宅地防災ユーザーズマニュアル』の作成を目指している(図-49)。なお、図-49(a)は、写真-30 の表面波探査で推定した S 波速度の地層断面図から液状化の判定指標である FL 値の地層断面図並びに深さ方向の FL 分布を考慮した PL 値を示したもの

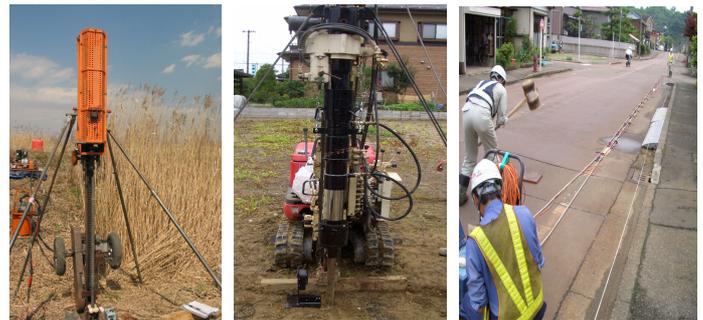
写真-30 今後期待される住宅用地盤調査法

①の地盤調査法に関しては、SWS の信頼性が十分でないことがあげられる。土質判定の精度、ロッドの摩擦抵抗の影響、調査深度の限界、地中障害や礫等への接触による貫入停止など、従来からいくつかの課題がある。土質判定に関しては、自沈層や腐植土さらには特殊土の土質の見誤りなどがある。土質判定の誤りは、杭や改良の許容支持力や液状化判定に大きな影響を及ぼすことになるので、安易な判定は禁物である(II(2)②参照)。土質名を表示せず、Nsw などの数値や測定状況(音など)を記載することにどめた方が適切な場合もある。信頼性の向上を図るには、SWS と他の試験との併用も有用である。貫入力の優れたラムサウンディング、土質判定の精度が高く多くの情報が収集できる三成分コーン貫入試験、切盛等の情報が把握しやすい表面波探査など、敷地の実況に応じて試験方法を適切に選択することが重要である(写真-30)。また、地盤調査法の種類によるばらつきや変化の特徴を知ることも重要である。

(a)ラムサウンディング (b)3成分コーン (c)表面波探査

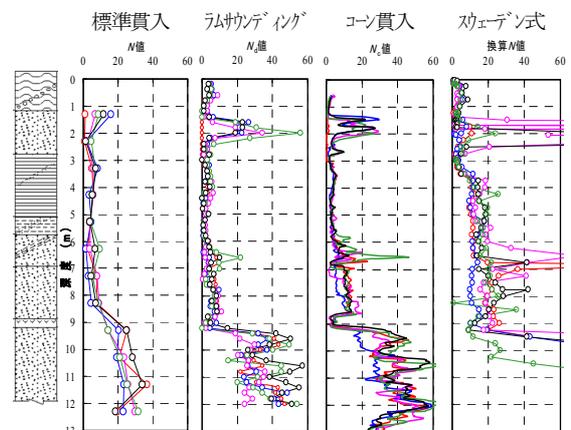
図-50 同一敷地で実施した各種地盤調査方における換算N値のばらつきと変化

図-50は、同一敷地(8m×8m)で5種の調査方法を各5本(4隅+中央)実施し、ばらつき・変化をしらべた結果であるが、ばらつきは調査法によってかなり異なっている。N値の変化やばらつきが少ない理由は、貫入量30cmの平均値を1mにつき1個しか測定していないことなどが考えられる。

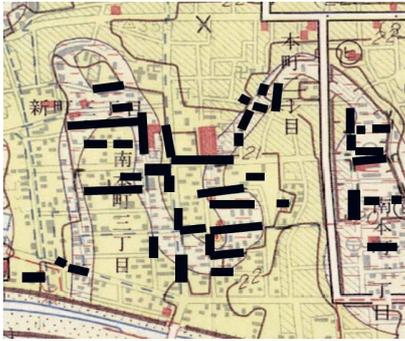
図-51 土地条件図と地震被害

(蛇行する旧河道に集中する液状化被害(黒太線は噴砂))

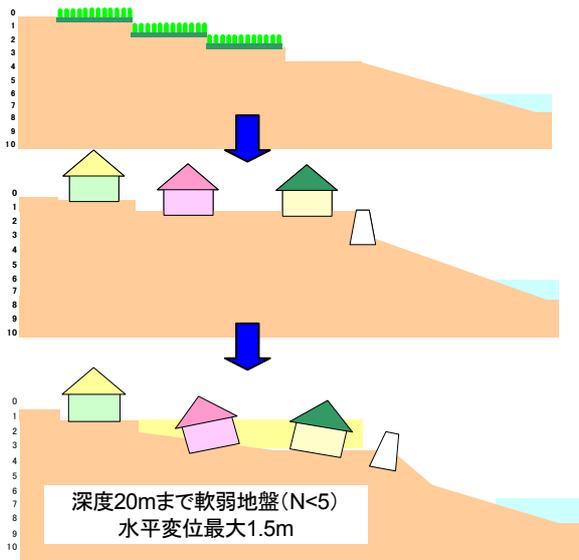
図-52 造成地の地震災害例

河川沿い3段水田の盛土、宅地造成は昭和50年頃

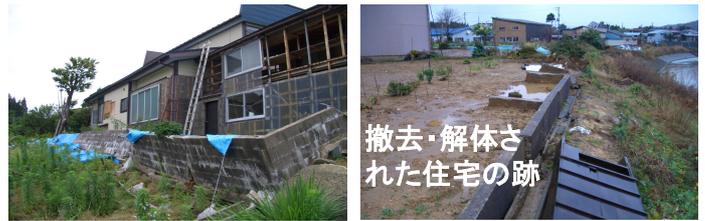
写真-31 川沿いの造成地の地震被害例

(a)住宅の被害状況

(b)解体撤去された住宅の跡

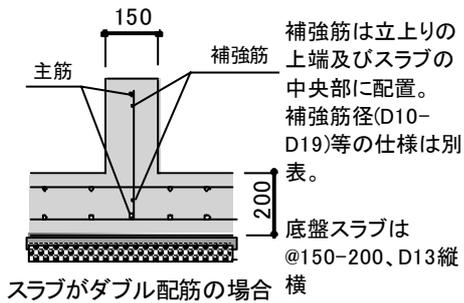
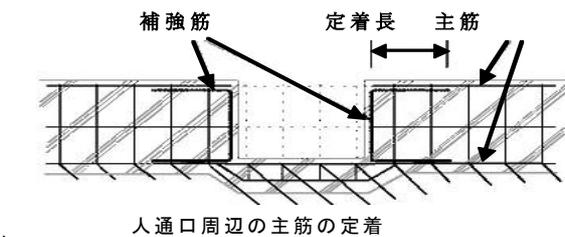
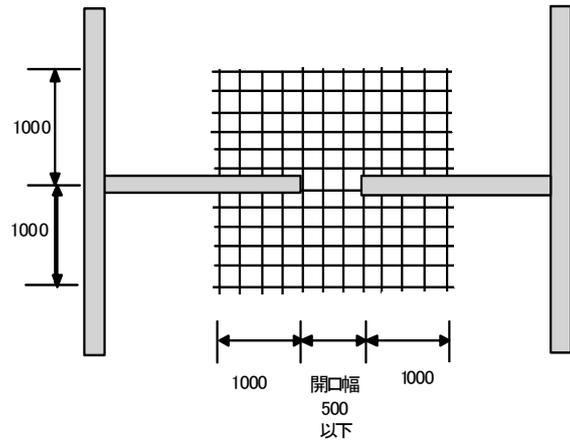
図-57 開口部補強を考慮したべた基礎の仕様例

べた基礎開口部の直下スラブの補強

換気口といった開口部が多いためか、基礎の一体性が十分ではない場合も決して少なくない(図-56)。地盤変動に強い基礎を目指すには、ダブル配筋のべた基礎とすることが基本であり、内部の開口部の補強も有用である(図-57)。また、写真-34は、増築による接合部における液状化被害の例であるが、接合が十分でなく、基礎の一体性が損なわれていたため、被害が増大したと考えられる。このため、基礎の増築に際しても基礎の一体性が確保できるような補
