第5章 木造建築物の被害

5.1 調査概要

5.2 被害の概要

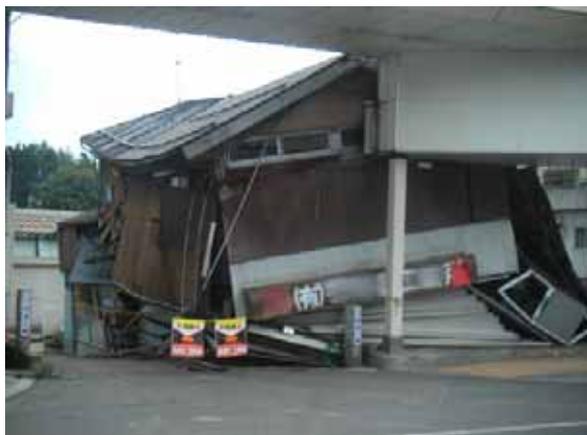
店舗併用住宅の倒壊(写真 5-1)、土塗り壁を有するような比較的古い構法による木造家屋の倒壊(写真 5-2)が複数確認された。前者が立地する商店街の後背地は崖で下がっている。上部構造の問題もあるが、その支持地盤が良くないために倒壊、または大破した建物もあるものと看取された。

写真 5-1 倒壊した木造店舗

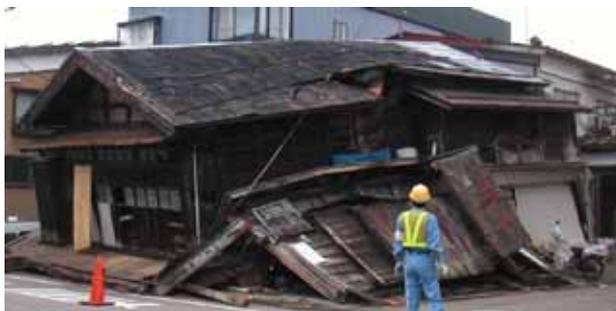
写真 5-2 比較的古い構法の木造家屋の倒壊

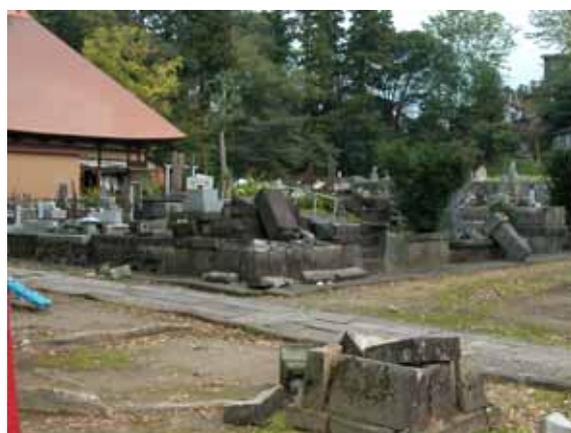
平成 2 丁目付近の神社でほとんどの墓石が西側に倒れていた(写真 5-3)。転倒墓石の縦

横比は 45 cm × 103cm、30 cm × 64cm であり、0.45G 程度は入力されたと推察された。神社の本堂も大きく南に傾斜（写真 5-4）していた。

写真 5-3 ほとんどの墓石が転倒

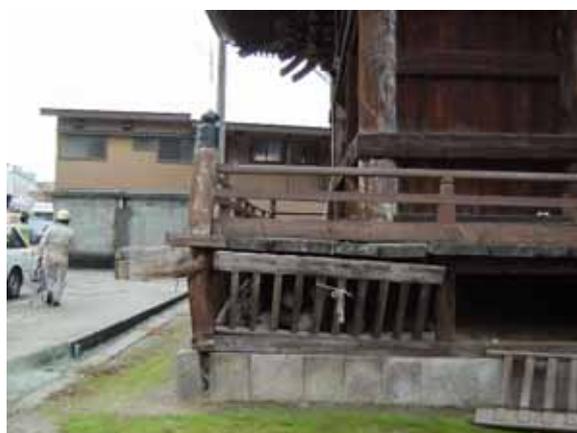
写真 5-4 大きく傾いた本堂

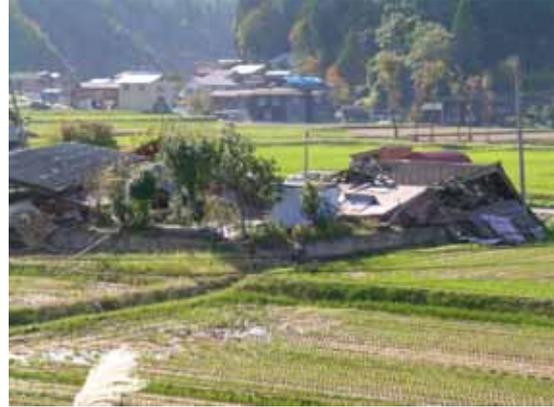
写真 5-6 納屋倒壊

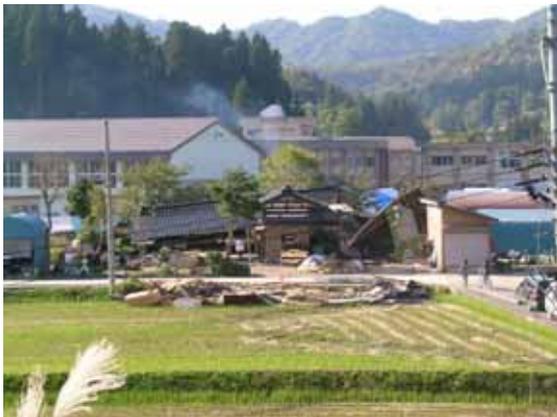
写真 5-7 住宅倒壊。後ろは吉谷小学校

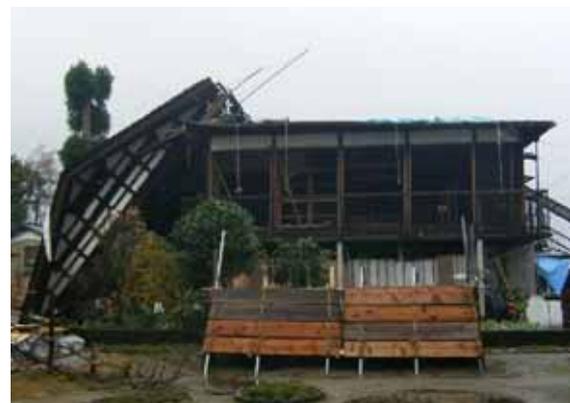
とくに 2 階が層崩壊した住宅（写真 5-9）、1 階の RC 造部分から 2 階以上の木造部分が崩落した建物（写真 5-10）が少なくとも 5 物件以上は存在した。1 階の残留変形より 2 階の残留変形が大きい家屋（後述の詳細調査を行った建物 1-H-1）なども含めると、その割合は、最近の震害（平成 7 年兵庫県南部地震、平成 12 年鳥取県西部地震、平成 15 年宮城県北部連続地震など）による同様の被害例より、高い。

写真 5-10 木部2階が崩落した高床式木造（1層はRC造）

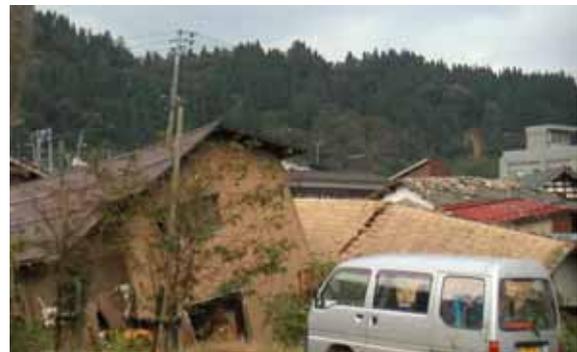
東川口地区には、川口町の全 1,577 世帯のうち約 1 / 3 にあたる約 500 世帯が集中し、町役場付近だけでも倒壊した民家や、店舗併用住宅(写真 5-11)等が建ち並び(写真 5-12)、倒壊家屋はざっと見ただけで 15 棟以上ある。大破(写真 5-13)を含めると役場付近の半数以上の建築物が全壊に近いが、上空から見てもブルーシートを被せた住宅はさほど多く

写真 5-12 立ち並ぶ倒壊家屋

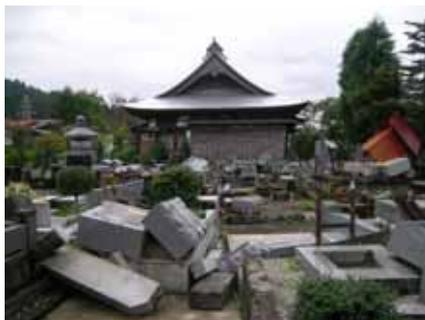
なかった（写真 5-14）。町役場付近では山間部のように敷地の崩壊や顕著な不同沈下等はほとんどないが、あったとしてもその程度は軽いものと見受けられるため、これらの被害はほぼ震動によるものと考えられる。ただし、町役場の北東に走る主要地方道小千谷川口大和線は、路盤の陥没が至るところで見られた。町役場付近の寺の墓石はほぼ東西に転倒し（写真 5-15）、ここでも主振動方向は東西方向と推測された。本堂も大きく傾斜していたが、11月10日の時点では修復工事が進んでいた。

写真 5-15 墓石の転倒（画面右が西）

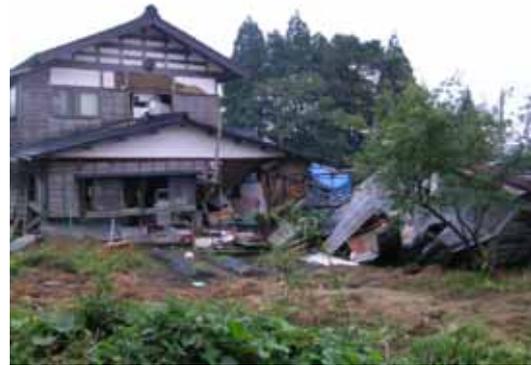
写真 5-18 住宅の平屋部分倒壊

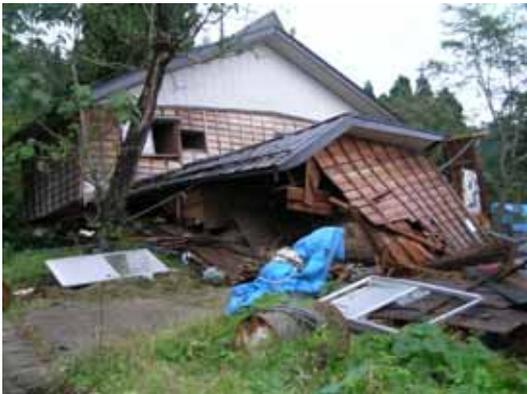
写真 5-19 住宅の1階層崩壊

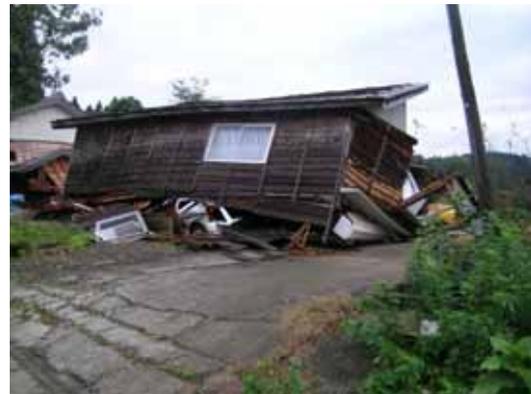
写真 5-20 車庫の倒壊

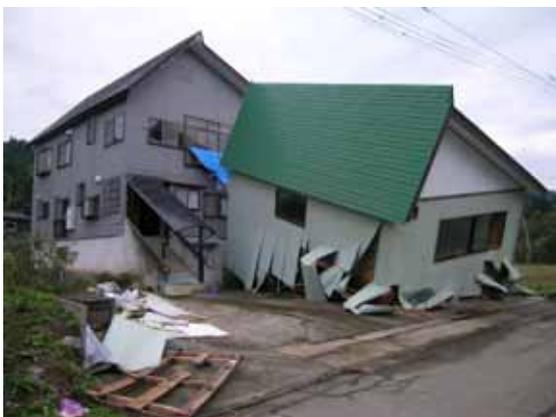
写真 5-21 作業小屋の倒壊

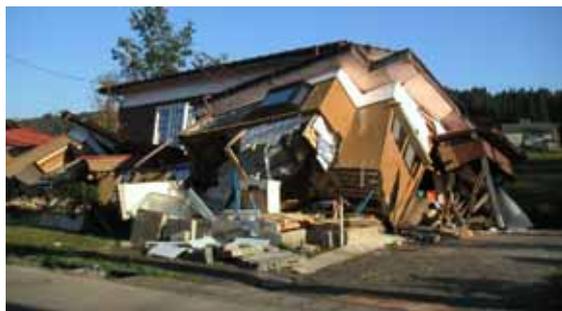
写真 5-24 倒壊家屋

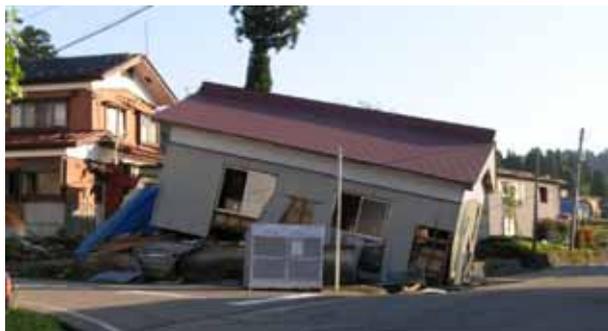
写真 5-25 作業小屋の倒壊

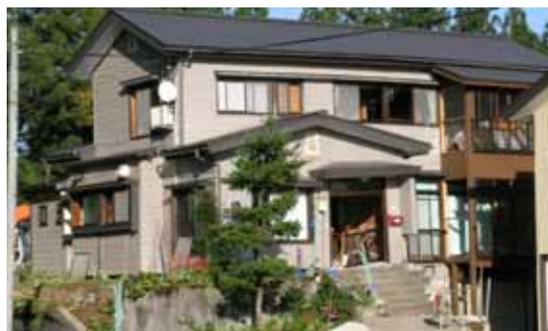
写真 5-26 地盤変状により傾斜大の住戸

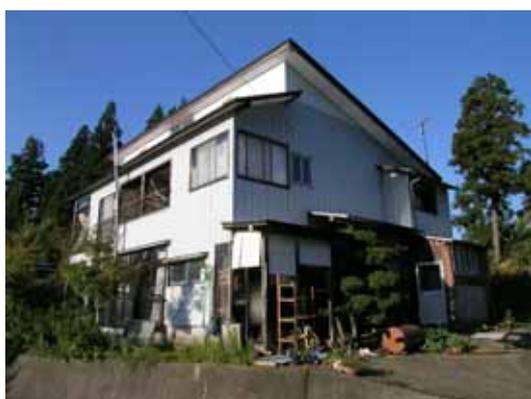
田麦山地区は沢伝いに登った台地の上に広がる田園地帯に木造家屋が点在する約170世帯の集落(写真5-23)で、家屋(写真5-24)、農作業小屋等(写真5-25)の倒壊が10棟以上確認され、大破を含めると半数近くの木造建物が全壊に近い被害を受けたと見受けられた。地盤変状による傾斜が大きな家屋(写真5-26)、一見被害軽微に見えるが、建具が曲がるなどの被害を受けた小屋裏3階建て住宅(写真5-27)、連結部分が破壊して倒壊した作業小屋(写真5-28)なども確認された。

写真 5-27 小屋裏3階建ての被害

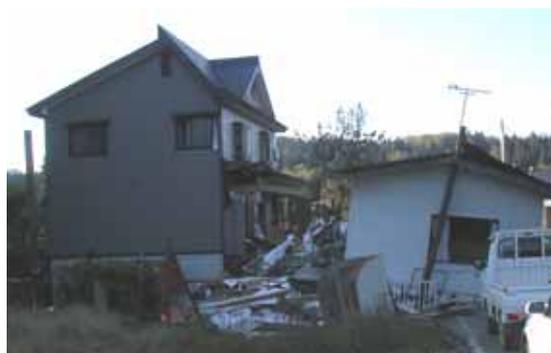
写真 5-28 連結部が解離して倒壊した作業所

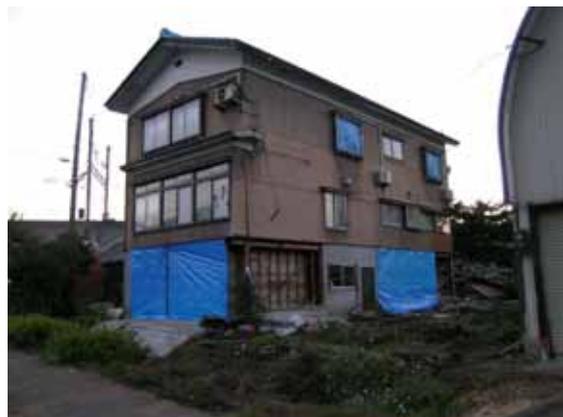
写真 5-32 1 階 S 造 2,3 階木造の住宅の被害

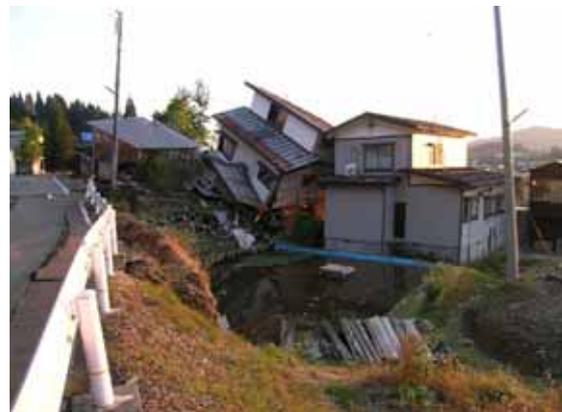
越後川口駅裏山：越後川口駅東側の河岸段丘中腹に十数戸の住宅が点在する。坂道の路盤被害が大きい。住宅の倒壊(写真 5-36)、大破の割合が高い。おそらく半数以上が大破以上で、原因はほぼ地盤変状によるものと推測される。

写真 5-36 地盤崩壊に伴う住宅倒壊

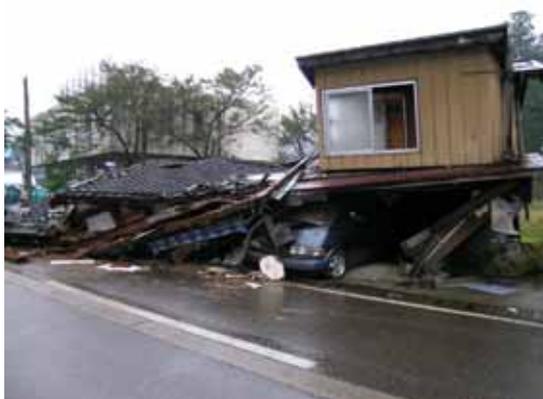
竜光地区は芋川に沿った谷間の約 50～60 世帯の集落で、芋川上流の地滑りでできた土砂のダムが決壊するおそれがあり、住民も全員避難済みで、緊急車両を除いて同地区へは立ち入り禁止であった。このため集落の奥まで調査できなかったが、集落入り口付近では倒壊住戸が 1 棟あるのみで、他の十数戸には大きな被害は確認できなかった。その倒壊住戸（写真 5-37）は、住宅の一部を車庫にしており、土塗り壁が主体（写真 5-38）であった。

写真 5-37 竜光地区の倒壊した住宅
（1 階部分は車庫）

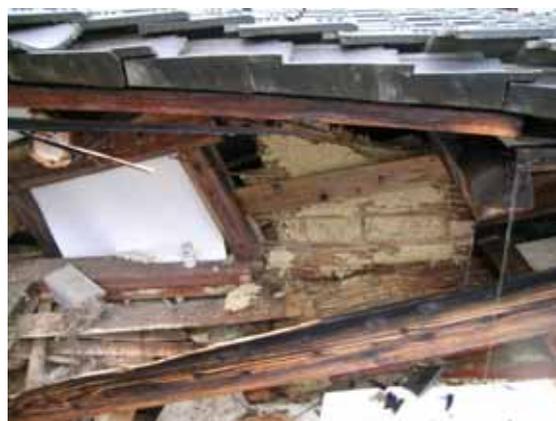
写真 5-38 同左詳細 土塗り壁

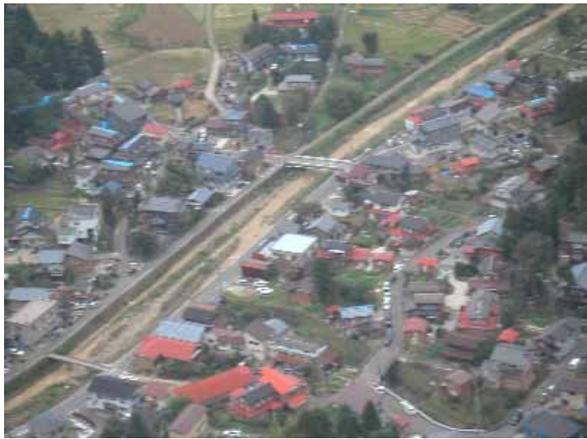
濁沢地区などの山間部(写真 5-41、5-42)は地滑り、山津波が発生して壊滅状態である。地滑りで斜面を滑り落ちた家屋から火災が発生したが、消火活動ができずに滑り落ちながら4棟に延焼した。

写真 5-41 長岡市濁沢地区

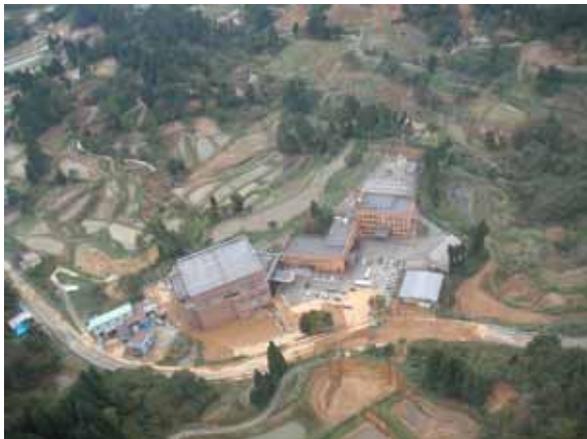
山古志村は全村が山間部であり、地滑り、山津波が発生して壊滅状態（写真 5-43）となっており、調査のための現地入りも不可能であった。また、奥内川岸の土砂崩れによって川が堰き止められ（写真 5-44）、土石流の発生が懸念されていた。応急危険度判定も実施できなかった。

写真 5-43 山古志村役場付近

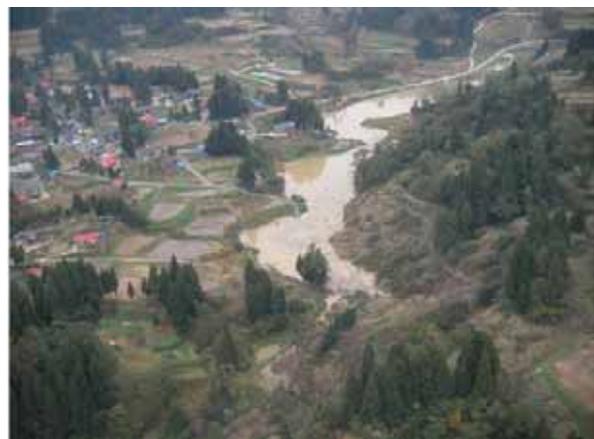
写真 5-44 奥内川岸の土砂崩れによる堰き止め

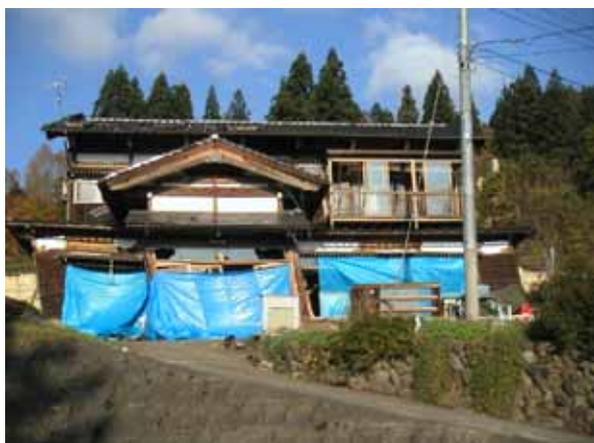
写真 5-46 建物概観

- ・ 築 25 年、伝統的構法に近い 2 階建て軸組構法。高速道路建設に伴い新築した。建物南側（県道側）のほぼ中央に位置する茶の間の柱材のみ、旧家屋の部材を再使用した。
- ・ 10 月 23 日 17:56 の最初の地震で大きな被害が出た。家族 8 人が居たが、必死に逃げ出した。逃げたときのことは詳しく覚えていない。その後の余震で傾きが進んだ
- ・ 残留変形が極めて大きく、南東角の柱で西へ 16/100、南へ 4/100、玄関と茶の間の入り隅部の柱で西へ 211/1200、南へ 22/1200。
- ・ K 建築が設計、施工した。図面はあるかもしれないが、K 建築の住居兼事務所も内部が被害を受け、図面入手は困難と判断。
- ・ RC 束石（外周部分）のひび割れ、RC 布基礎（内周部分）のひび割れも等も見られた。

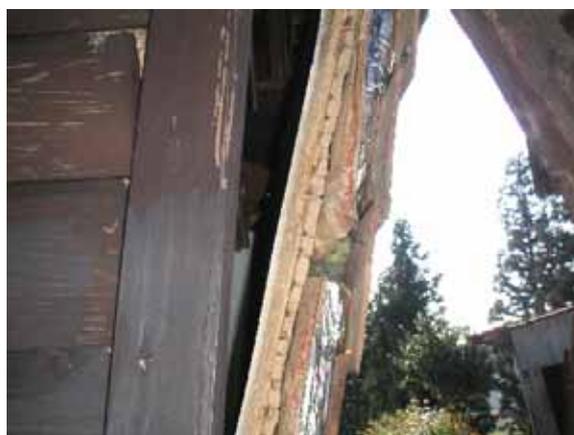
写真 5-47 内外壁一帯となって外れた壁

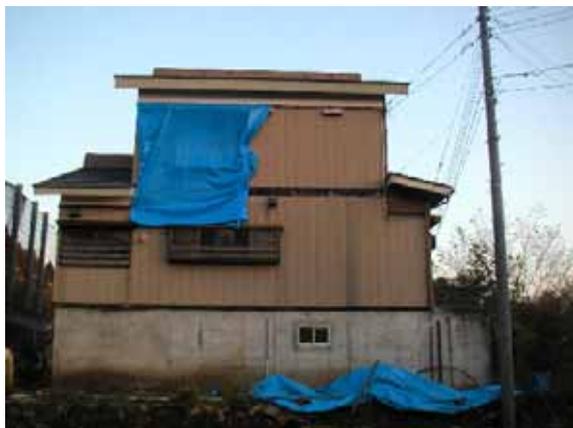
写真 5-50 建物概観

- ・ 築 25 年。旧家屋は関越道上り線の辺りにあった。
- ・ 当時は、木部 1 階の下に RC 層を設ける構法はめずらしく、いろいろな建築関係者が見に来た。コンクリートは沈下を待ってから、上部を打設した。べた基礎部分に損傷はないが、他の同様構法ではべた基礎部分のひびが入っている被害が多いようだとのこと。
- ・ RC 層の上部構面は 300mm の H 鋼で梁をわたし(1 カ所のみ RC の梁がわたるが、これは 19 mm の鉄筋が二重に配されているとのこと)これに木部 1 階の根太がかかる。
- ・ 小屋裏 3 階に部屋はあるが、モノは置いてないし、居室として使用していない。
- ・ 10 月 23 日 17:56 の 1 回目の本震で大きな被害を受けた。当時、家族 3 人が在宅していたが、調理は終わっていた。ご主人は食事中で、食事が終了した方 1 名、まだ食事をしていなかった方 1 名であった。その後の余震で傾きが進んだ。
- ・ 浴室付近の土台に腐朽あり。その他の部分はほぼ健全。
- ・ 玄関東の廊下の柱が引き抜け、建具枠なども外れていた。土台のアンカーボルトのナットが無かった。
- ・ 北東の和室の北側外壁は柱が抜け、外が見える状態。柱脚部に T 字型金物を確認した。
- ・ 木部 1 階において柱の抜け、ナットの無いアンカーボルトを確認した。

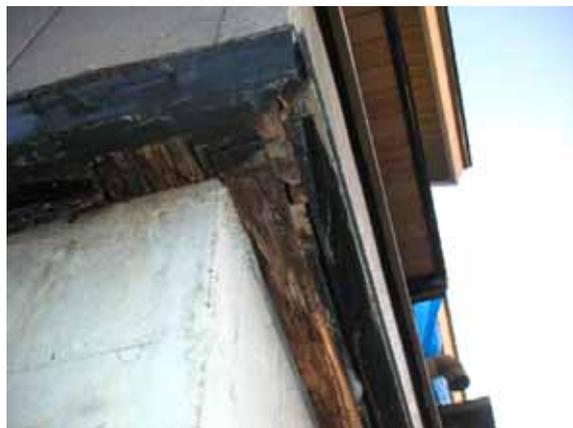
写真 5-51 水回り付近の土台の腐朽

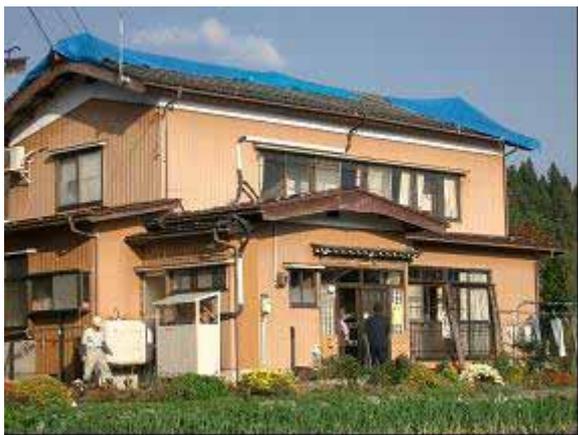
- ・ 築 24 年の 2 階建て軸組構法住宅。宅地は元畑で、造成している。地盤に被害は見られない。
- ・ 基礎は、下屋部が束石、主屋部が無筋の布基礎で、一部亀裂が入っている。
- ・ 外装は金属サイディングで、被害は見られない。内装はラスボードに塗り仕上げで、コーナー部や継ぎ目部に亀裂が生じている。
- ・ 浴室部は外壁の下部をブロック造としており、ブロックのズレにより、タイルにひび割れが生じている。
- ・ 屋根は和瓦葺きで、棟瓦と平瓦の一部が落下している。
- ・ 応急危険度判定は、落下物・基礎亀裂等により「要注意」の判定。
- ・ 上部構造は残留変形もなく、被害軽微。

写真 5-54 建物概観

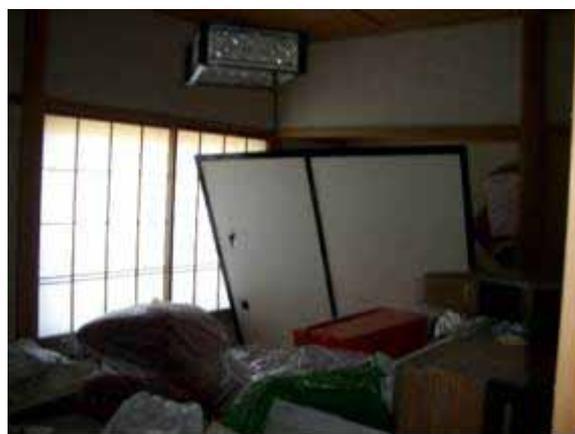
写真 5-57 和室の状況

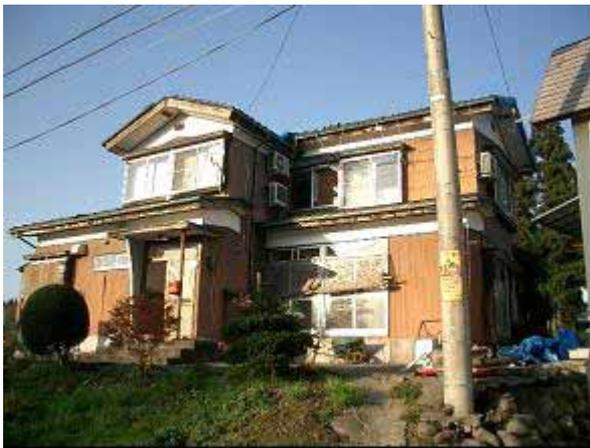
- ・ 築29年の一部2階建て軸組構法住宅。宅地は元畑で、造成している。
- ・ 住宅の地盤面は、南側の道路面から1mほど、東側は2mほどの高さにあり、地盤南側は擁壁はないものの、道路側にゆるく傾斜したガケ、東側は2階倉庫、1階車庫のコンクリート製建物が擁壁代わりに建っている。
- ・ 住宅の南東側地盤は、低い南東側に少しずれて、土間のコンクリートにひび割れが生じている。基礎はコンクリート製布基礎で、有筋であるが、一部断裂している。
- ・ 外装は金属サイディングで、被害は見られない。
- ・ 残留変形は、1階が3/1000rad程度、2階が4~5/1000rad程度。
- ・ 内装は、ラスボードに塗り仕上げになっている。ラスボードの一部が落下、ラスボードの周囲に隙間が生じているほか、塗り壁に亀裂が生じている。
- ・ ヒアリングによると、筋かいが入っていた。
- ・ 屋根は、1階が金属板葺き、2階が和瓦葺きで、棟瓦の一部が落下した。
- ・ 応急危険度判定は、「危険」。

写真 5-58 建物概観

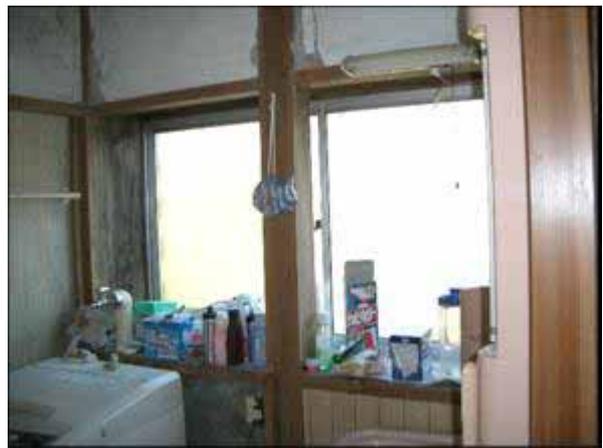
写真 5-59 内壁の被害

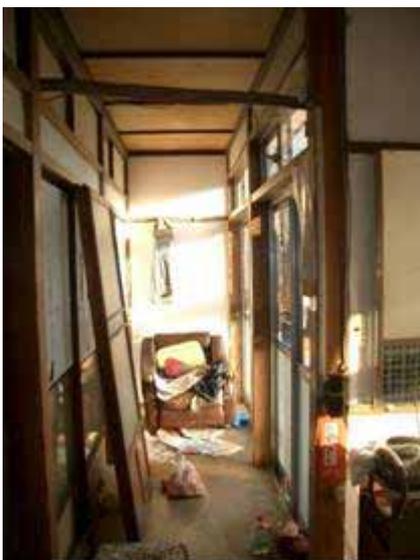
写真 5-60 廊下の状況

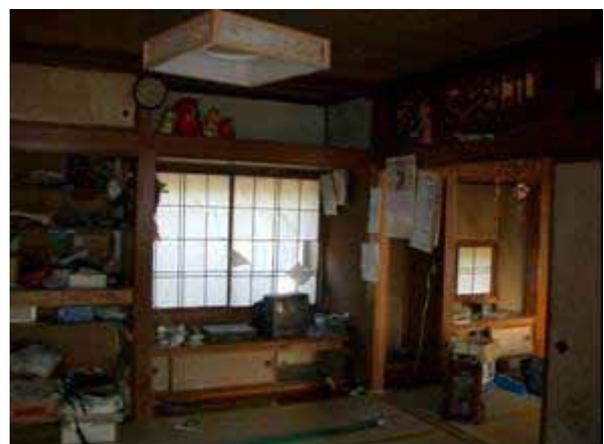
写真 5-61 1階和室の状況

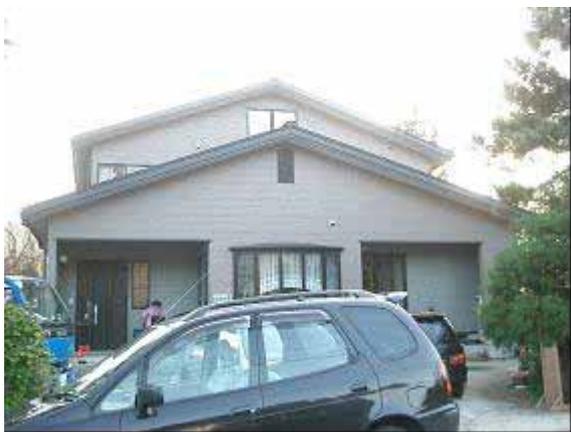
- ・ 内部の調査をしていない。
- ・ 築7年の金融公庫融資を受けた2階建て軸組構法住宅。敷地は、元々の宅地。敷地は南側に向かって傾斜している。地盤の被害は見られない。
- ・ 基礎は布基礎で、被害は見られない。
- ・ 外装は、サイディング。内装は、せっこうボード。せっこうボードの一部が浮き上がり、せっこうボード上の壁紙が、端部で切れている。
- ・ 居住者によれば、筋かいが存在し、筋かい端部には金物は使用されていた。
- ・ 屋根は、金属板葺き。被害無し。融雪装置は故障した可能性があるとのこと。
- ・ 応急危険度判定の結果は、「調査済」。
- ・ 平面図を入手し、筋かい等耐力要素の配置（図5-6における” ”）が特定できた。

写真 5-62 建物概観（道路・北側）

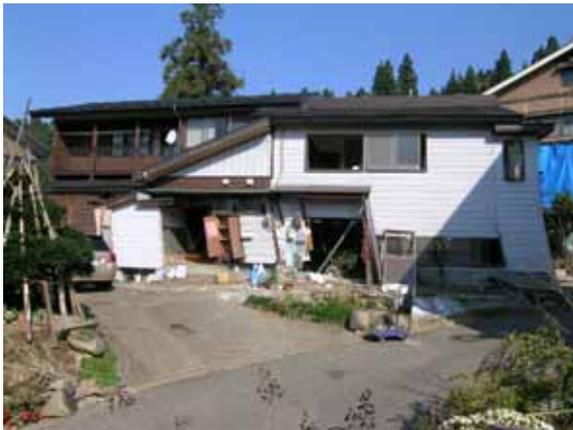
写真 5-65 建物概観

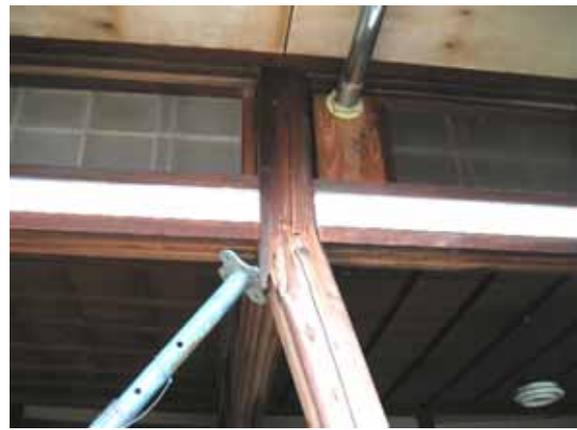
- ・ 築 34 年の軸組構法。5, 6 年前に一部改築。南東側 1 階作業場部分部分は牛舎であったが、1 間 (182 cm 程度) 幅で減築し、その部分を車庫とした。その際に北側部分の下見板も再塗装した。
- ・ 10 月 23 日 17:56 の 1 回目の地震で大きく傾いた。2, 3 回目の揺れ (それぞれ同日 18:03、18:34) でガラス戸が外れた。余震の度に傾斜は進んでいる。
- ・ 施工者は地元 (地区内ではない) の大工。自己所有の山のスギを伐採して建築した。
- ・ 建物から約 1 m 離れた敷地外周部の石垣がくずれ、土砂が崩れたが、直接的に建物には影響してない模様。
- ・ 1 階の残留変形は北西に 14/100、北東に 8/1000。2 階の傾斜は南東に 2/1000、南西に 10/1000。
- ・ 一部筋かい (27×105) があるが、端部は釘 2,3 本打ち。
- ・ 1 階北西の 6 畳と 7 畳の和室を間仕切る壁の一番南西側の柱はまぐさのレベルで折損していた (写真 5-66)。
- ・ 西北の出隅部 (床の間奥) の筋かいは端部が腐っていた (写真 5-68)。

写真 5-66 折損した柱

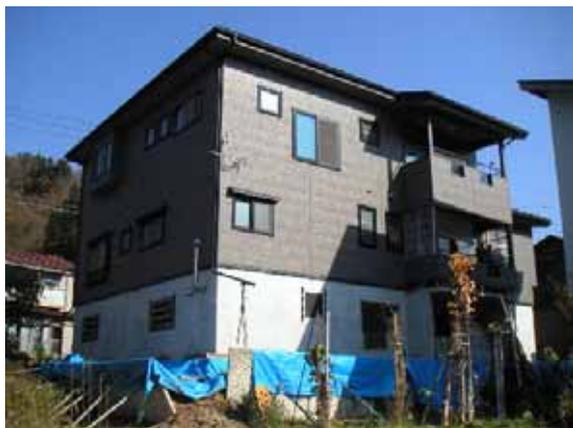
- ・ 2000 年建築（築 4 年）の高床式（1 層 RC 造）木造。地盤（西側擁壁崩壊、南側擁壁傾斜）が崩れ、床が少々傾斜。
- ・ 内装せつこうボードにひび割れ、ビニル壁紙にしわ、よじれ、亀裂あり。上部構造の躯体の被害はほとんどないものと想像される。
- ・ 北面 1 階の RC 開口部の隅部に亀裂あり。その上部の和室のサッシが動かない。
- ・ 亀裂が入った北面 1 階の RC 開口部の奥の RC 柱 - 梁接合部にも比較的大きな破壊がある。
- ・ 応急危険度判定結果は「危険」

写真 5-69 建物概観

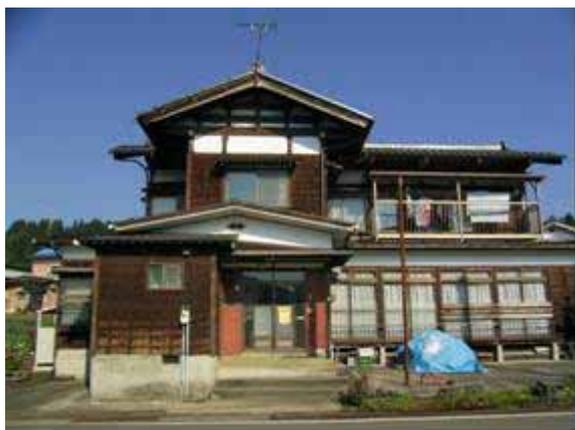
- ・ 築 23 年の 2 階建て軸組構法住宅。
- ・ 宅地は、元畑であったが、盛土して造成した。＜メモ＞高速道路建設のため、移転してきた。
- ・ 基礎は、下屋部が束石、母屋部が布基礎。布基礎にほとんど被害なし。
- ・ 外装は、下見板張りで、被害は見られない。
- ・ 和室は土塗り壁で、床の間の土塗り壁が面外にはみ出している。壁内部の筋かい（片筋かい、100×30）が座屈して、押し出された可能性あり。他の土塗り壁の一部は亀裂が生じたり、剥落したりしている。
- ・ 風呂場のタイルがひび割れ、壁のブロックが断裂している。無筋。
- ・ 建物の 1 階は 4/1000 から 11/1000 程度の傾斜。2 階の傾斜はほとんどない。
- ・ ヒアリングによると、鉄骨梁を使用している。
- ・ 応急危険度判定は、玄関部の独立柱の柱脚が金物からはずれたため、「要注意」判定。その後この柱は添え柱により補強されていた。

写真 5-73 建物概観

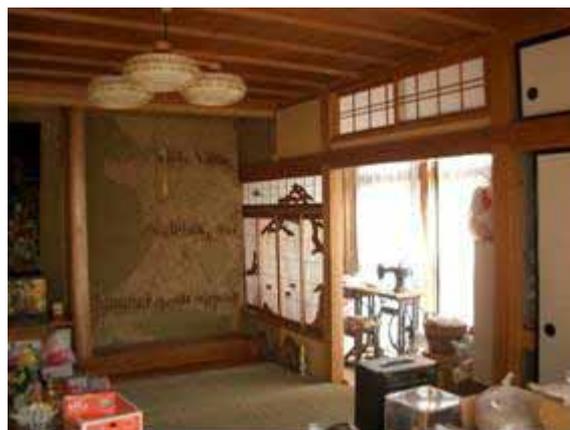
写真 5-74 土壁（内部に筋かい）の被害

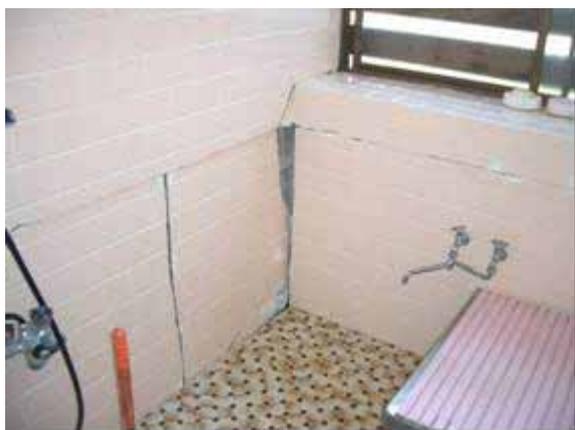
写真 5-75 浴室のタイル等の被害

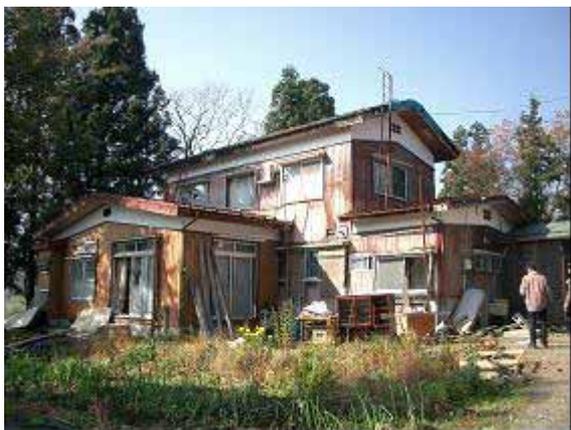
- ・ 築 29 年の 2 階建て軸組構法住宅。4 年後に増築している。
- ・ 敷地は、元畑で、南側が傾斜して下がっている。地盤の被害はない。
- ・ 基礎は、布基礎で、数カ所で断裂している。
- ・ 外装は金属系サイディングで、一部はずれ、浮き上がりが生じている。
- ・ 内装はラスボードに塗り壁、またはプリント合板状の板張り。亀裂や浮き上がり、脱落が生じている。
- ・ 風呂場のタイルおよびブロックが断裂。
- ・ 床の間の壁に筋かい（片筋かい、 105×45 ）があり、座屈している。
- ・ 貫は、3 段。
- ・ 1 階は $7 \sim 15/1000$ 傾斜している。2 階は、 $5/1000$ 傾斜している。
- ・ 屋根は、1 階が金属板葺き、2 階が和瓦葺きで、棟瓦が一部落下している。
- ・ 応急危険度判定の結果は、「危険」。

写真 5-77 建物概観

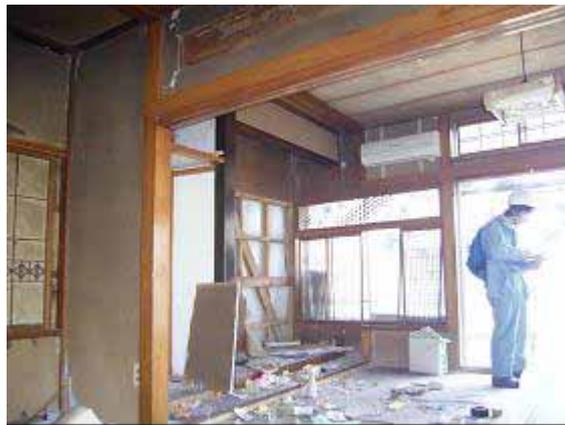
写真 5-78 内壁の被害と筋かい

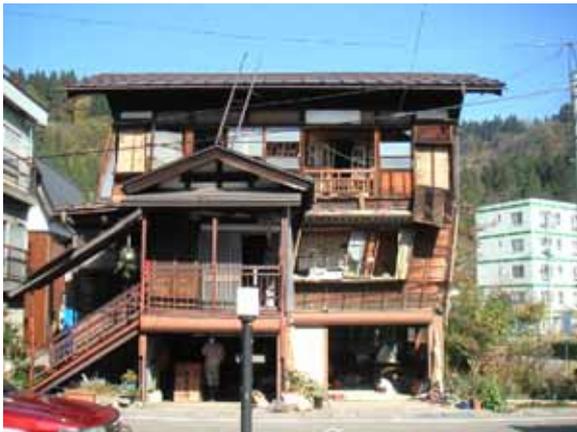
- ・ 1階を鉄骨造とする高床式木造住宅。木造部分は昭和24年建築（築55年）で、昭和58、59年に1階鉄骨造部分を増築した。増築の工事方法は、木造部分をジャッキアップし、その間に鉄骨造部分を建築し、その上に木造部分を据え付けた（現場に居合わせた施工者の説明）。
- ・ 鉄骨造部分は910mmモジュールで、鉛直・水平ブレースも配置され、ほぼ無被害であるのに対し、木造部分は2階道路側が東南東に156/1000、南南西に22/1000、中ほどは東南東に126/1000、南南西に9/1000、奥の部分は東南東に34/1000、北北東に12/1000傾き、3階道路側は東南東に30/1000、南南西に13/1000、中央部は東南東に20/1000、南南西に15/1000、奥の部分は東南東に67/1000、南南西に28/1000傾いていた。南南西への傾斜は道路側の方が大きく、道路に直交する方向の傾斜は2階部分が両側に開くように変形していた。10月23日17:56の最初の地震で大きな被害を受けた。応急危険度判定結果は「危険」。
- ・ 土壁が主体で一部はせっこうボード等で改修されていたが、道路に平行した壁はほぼ全て崩れ落ちていた。2階部分が道路に直交する方向に開くように（裂けるように）変形していたため、3階の廊下の根太の一部が梁から外れ床が抜け落ちそうであった。

写真 5-81 建物概観

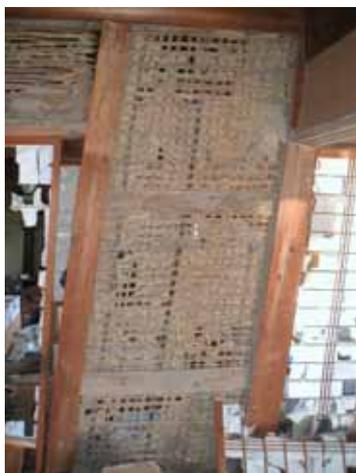
写真 5-83 塗り土が崩落した土壁

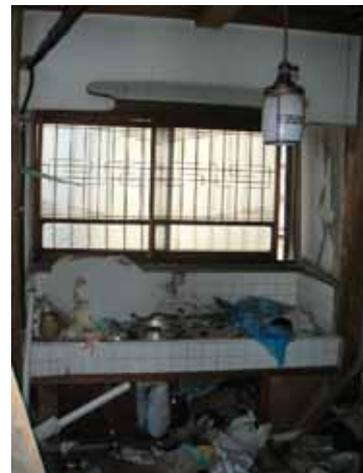
写真 5-84 道路に直交する方向の壁は比較的被害軽微

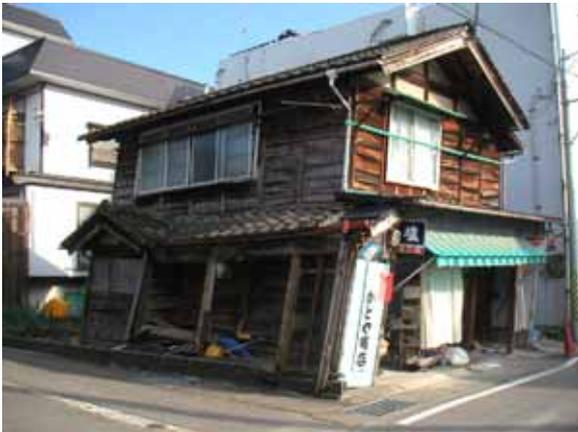
- ・ 昭和 26 年建築（築 53 年）の店舗併用型木造住宅。土塗り壁が主体でほぼ全ての壁が崩れ落ちる。外装の下見板張りも一部割れが生じたり、脱落したりしている。
- ・ 道路側から 1P 入った間口店舗スペース両脇の柱は、 110×150 mm の平角の再使用材であった。南東側面から 1P 入った道路と直交する壁には、約 40×110 mm の敷居材を再使用した筋かいが確認された。
- ・ 1 階部分が南東に 130/1000、南西に 148/1000 傾き、2 階部分は南東に 56/1000、南西に 87/1000 傾いていた。
- ・ 土台が基礎からはずれ、一部コンクリートの束石も転倒していた。
- ・ 店舗スペースの両脇の土台、および浴室のコンクリート立ち上げ基礎上部の土台は腐朽し、シロアリによる食害痕もあった。また、店舗スペースの左右の内装合板は大きく波打っていた。

写真 5-85 建物概観

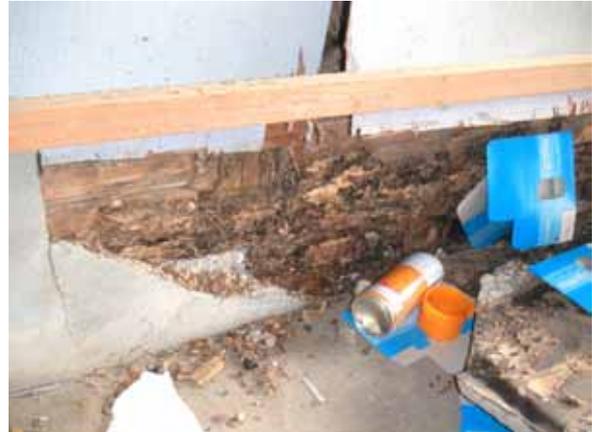
写真 5-86 腐朽し、蟻害を受けた土台

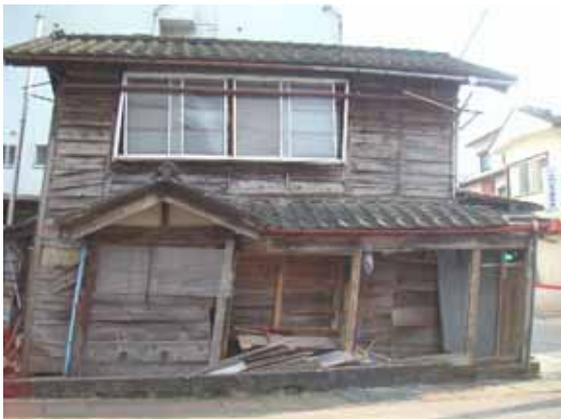
写真 5-87 前面（右側）にも傾斜

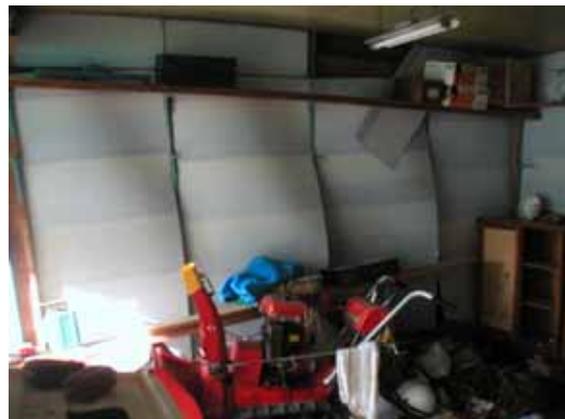
写真 5-88 大きく波打つ内装合板

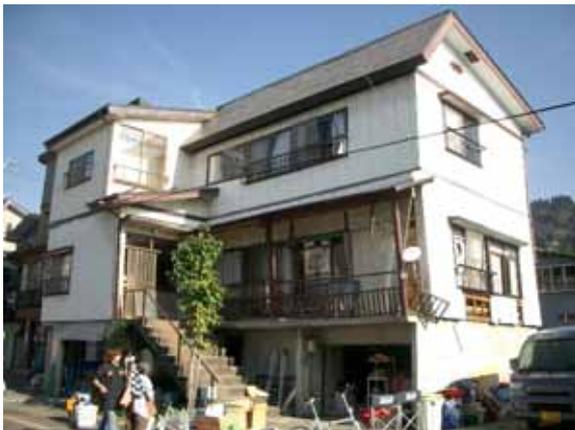
- ・ 敷地は平地、元から宅地。地盤に被害なし。ただし、北側の敷地境界に排水路あり。排水路沿いに、倒壊した建物がいくつかある。
- ・ 築 23 年の高床式の 2 階建て軸組構法木造住宅。金融公庫の融資を受けている。3 年前に一部増築している。
- ・ 高床部は、壁厚 150mm の RC 造で、2 階も RC スラブ (RC 梁付き)。高床部のタタキには、亀裂がある。
- ・ 外装は、金属系サイディングで、亀裂、浮き上がり、剥落がある。
- ・ 和室の壁はラスボードに塗り壁。剥離、脱落等の被害。
- ・ 洋室はせっこうボードの大壁で、被害少ない。
- ・ 柱には、亀裂、引き抜けあり。折損したのものもあると推測された。
- ・ 筋かい(120×45 mm)を 6 カ所で確認。1 カ所は両筋かい。筋かい端部に Z 金物(BP)を使用。柱脚には、Z 金物(VP)を使用。床には鋼製火打ちを使用。いずれも目視で確認。
- ・ 筋かいも柱も、一部で引き抜けている。
- ・ 土台は、VP 金物の爪により、引き裂かれている。
- ・ 1 階で、35 ~ 55/1000 の傾斜。2 階で 5 ~ 11/1000 の傾斜。
- ・ 屋根は金属葺きで、被害はない。
- ・ 応急危険度判定は、「危険」。町からは全壊と言われた。

写真 5-89 建物概観

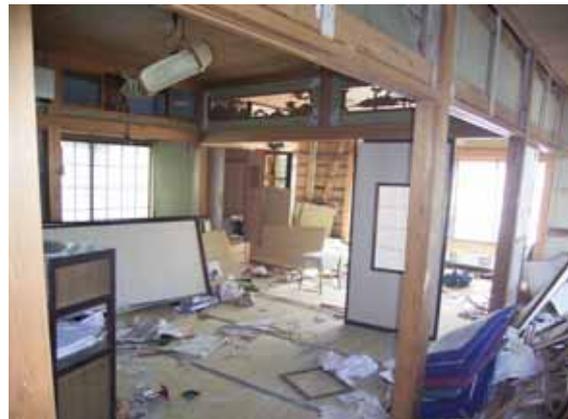
写真 5-90 内部の被害

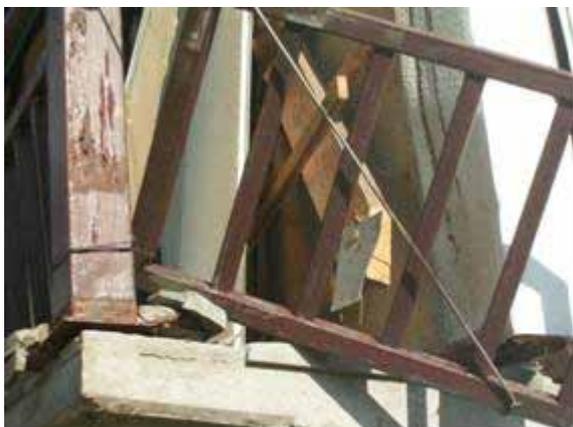
写真 5-91 二つ割り筋かいと筋かいプレート

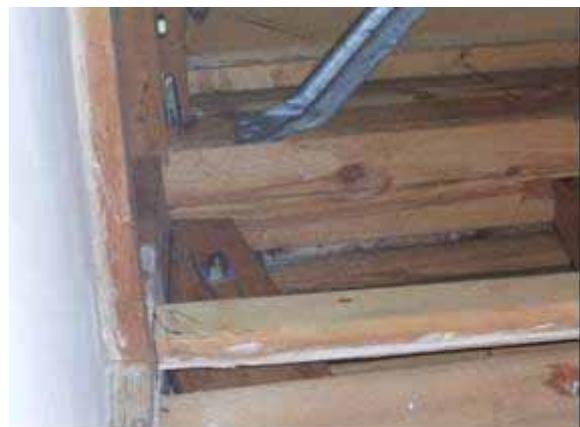
写真 5-92 接合金物使用状況

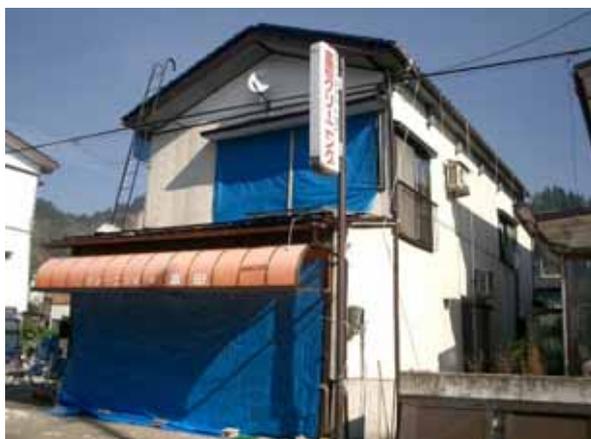
- ・ 敷地は平地。地盤の被害はない。
- ・ 30年に購入。内外装を変更した。車庫部を店舗に改装。
- ・ 基礎はブロック基礎。店舗部で、基礎ブロックと土台にズレが生じてる。
- ・ 調査時点では、大工による建て起こしが終了し、補強の筋かいが設置されていた。
- ・ 外装は、サイディングで、被害は見られない。
- ・ 和室内装のラスボード、塗り仕上げにひび割れが生じたり、剥落したりしている。洋室の内装は板張りの大壁。
- ・ 建て起こし後ではあったが、1階は10～22/1000程度の傾斜。2階は8～10/1000程度の傾斜が残っていた。
- ・ 屋根は瓦葺きで、一部落下。
- ・ 応急危険度判定の結果は、基礎のズレがあるため「危険」判定。

写真 5-93 建物概観

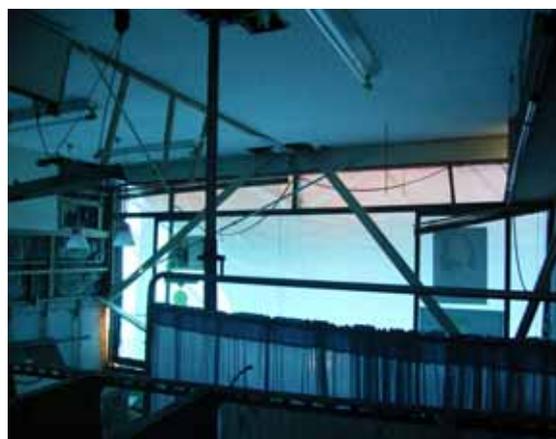
写真 5-94 内部の被害

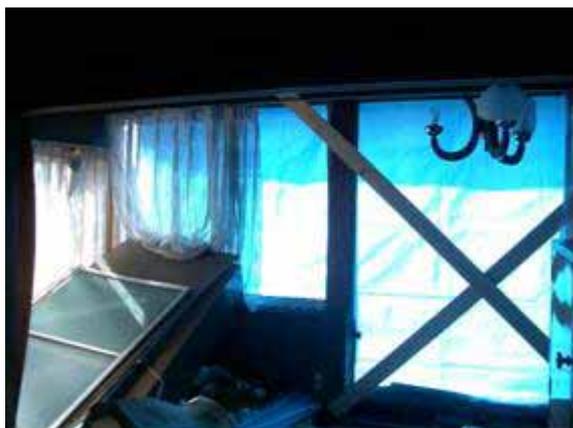
写真 5-95 店舗部分上部の2階サニールーム

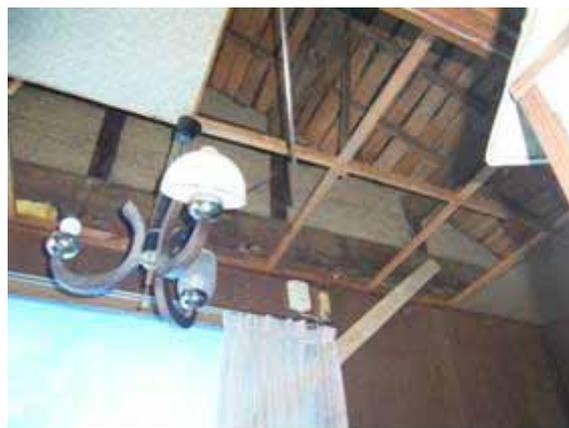
写真 5-96 天井材の脱落

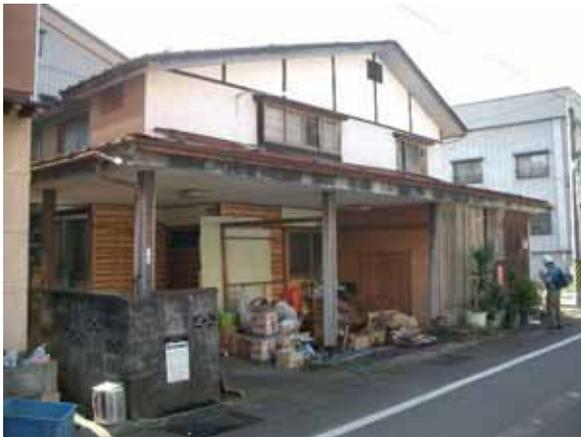
- ・ 敷地は平地で、元はやや沼地状の土地で盛土をしている。地盤被害、不同沈下の被害は見られない。
- ・ 築 27 年の 2 階建て軸組構法住宅。
- ・ 基礎は布基礎で、有筋。一部断裂がある。
- ・ 外装は、北側が一部モルタル（木摺、ワイヤラス、タッカー留め）塗り、その他は金属系サイディング。北側のモルタルは落下し、南側のサイディングがはがれている。
- ・ 内装は、和室が板壁、洋室がせっこうボードで、浮き上がりや脱落が生じている。
- ・ 風呂場のブロック壁が断裂。
- ・ 筋かい（片筋かい、 102×45 ）を 1 本確認。
- ・ 1 階が 8 ~ 9/1000 程度の傾斜。2 階が 3/1000 の傾斜。
- ・ 屋根は金属葺きで、被害なし。
- ・ 応急危険度判定の結果は、外壁の脱落により「危険」判定。

写真 5-97 建物概観（モルタル剥落）

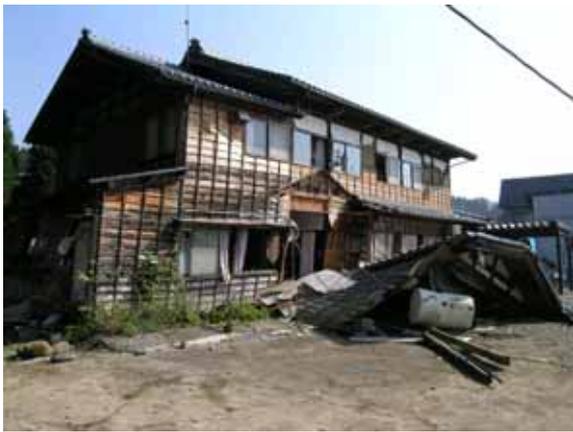
- ・ 築 40 余年の伝統的構法による住宅。10 月 23 日、17:56 の 1 回目の地震で玄関部分が崩壊した。玄関部分は建築当初よりちょうど 2P 分北へずらす改築工事を行った。
- ・ 南側にある駐車場の屋根に衝突して、倒壊を免れた模様。1 回目の地震で建具は全て外れた。
- ・ 1 階玄関付近が南に 93/1000、西に 90/1000 傾斜。
- ・ 南側の大黒柱は、1 階で南へ 74/1000、西へ 39/1000 傾斜し、2 階で南へ 3/1000、西へ 9/1000 傾斜していた。
- ・ 瓦は昨年葺き替え、同時に 2 階外壁も一部下見板を交換、再塗装した。
- ・ 全ての壁は土壁がベースで、外装は下見板張り。2 階北側から約 4P 分は、せっこうボードの内装のため、改装したものと想像される。
- ・ 水回り付近の土台に腐朽を確認。

写真 5-101 建物概観

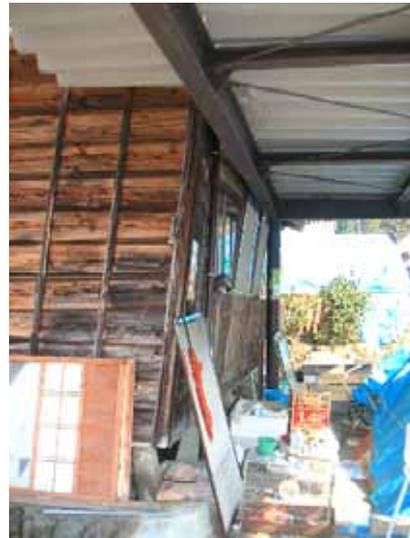
写真 5-102 S 造の車庫屋根に衝突

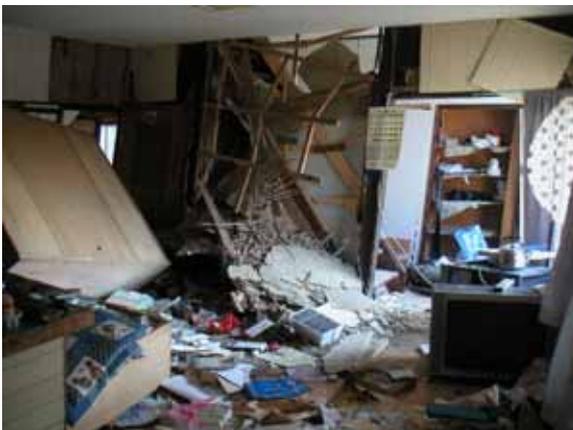
写真 5-103 内壁の脱落

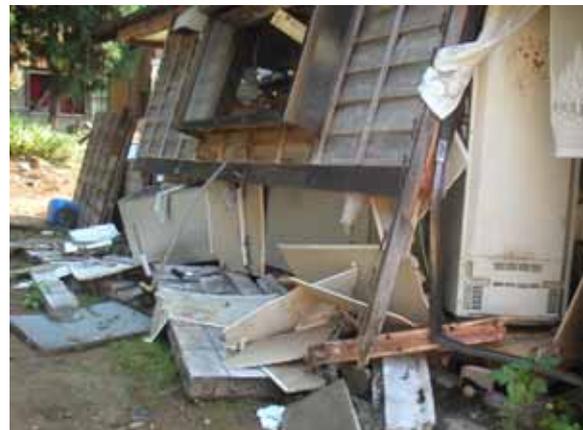
写真 5-104 ブロック基礎の立ち上がり部分の崩壊

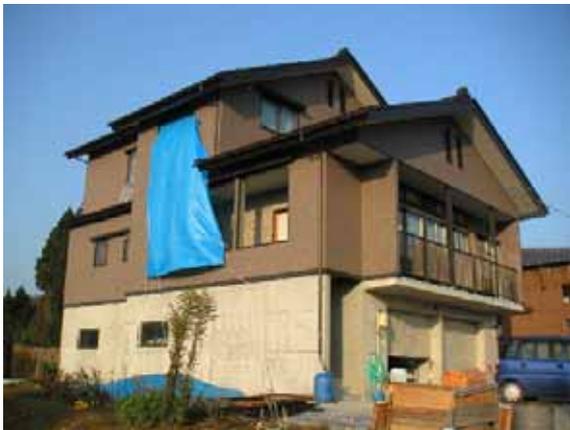
- ・ 築3年の1層RC（高さ2.5 m）の高床式木造。RC層上部はコンクリートスラブ。内装はせっこうボード張り、外壁はサイディング張り。図面が保存されていた。
- ・ 一見して被害軽微であるが、2層以上の建具の多くが外れたり、ガラスが割れたりしている。応急危険度判定結果は「調査済」。
- ・ 内装せっこうボードに複数箇所、亀裂が入り、木部1階の和室のせっこうボードが剥落したものの、残留変形等はなく構造躯体はほぼ健全と想像される。せっこうボード剥落部分から筋かい（45×120 mm）が確認された。
- ・ RCべた基礎部分の一部鉄筋が露出するほどの亀裂が確認された。その他、RC躯体部分にもヘアークラックが確認された。
- ・ W建築が設計、施工。川口町内に4棟同様の1層RC造高床式木造を建てているが、いずれも被害軽微とのこと。。

写真 5-105 建物概観

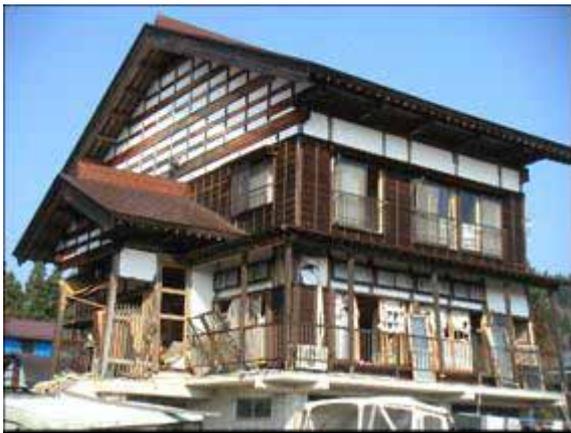
- ・ 築 10 年の 1 層 RC の高床式木造。高床部分は 150 mm 厚の RC 造。RC 層の北側約 2/3 の上部は RC 梁と H 鋼を併用で、南側は RC スラブ。RC 造部分にヘアークラック等があるものの、今回の地震による顕著な被害は見られない。
- ・ 内装はせっこうボード張り、外壁は下見板張り、コアに土壁。
- ・ 敷地は平地で、南側がやや低い。今回の地震による地盤のズレ等は見られない。
- ・ ねこ土台を使用。北西側の数個の緊結が不充分であったと推測されるねこ土台が本震時に落下したが、他は残っている。
- ・ 外装は下見板張り、木部 1 階の一部の下見板が押さえ板から外れていた。
- ・ 内装は、和室がラスボード上に土塗り仕上げ、または竹小舞 + 土塗り。
- ・ 床の間の背面と、南東隅の壁等、計 4 カ所に、筋かい(片筋かい、幅 120mm)を確認。他の、筋かい設置可能な壁には、筋かいを見つけることができなかった。
- ・ 南東隅の壁内の筋かいは、端部が引き抜けていた。貫(105×18)は 4 段。
- ・ ダイニングは上部に吹き抜けがあり、壁はせっこうボードの大壁で多くが脱落。
- ・ 階段の被害が大きく、踏み板が脱落寸前。金属板葺きの屋根は特に被害がない。
- ・ 本震時に玄関部独立柱が脱落し、玄関部分が分離、はずれかかる。
- ・ その後の余震の度に、木造 1 階部分の変形が増している。
- ・ 調査時点の木造 1 階の傾斜は、北側に 112/1000、東に 6/1000。この時点で、傾斜をくい止める措置は取られていない。応急危険度判定は、「危険」。
- ・ 使用部材等は良質なものが多く確認されたが、木部 1 階の筋かい等耐力要素が少ない模様。木部 2 階東側和室の押入には、筋かいが計 3 本確認された。

写真 5-109 建物概観

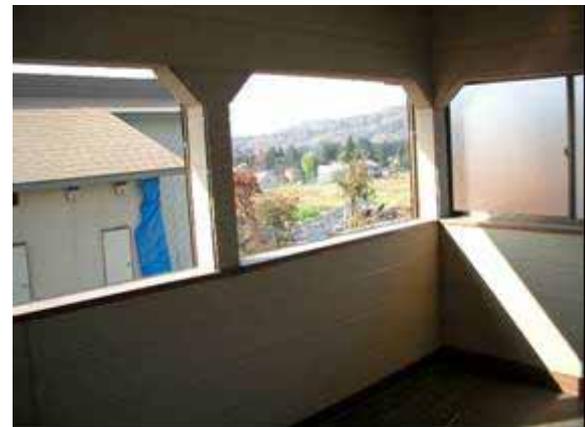
写真 5-112 開口部が多く被害の少ない
木部 2 階

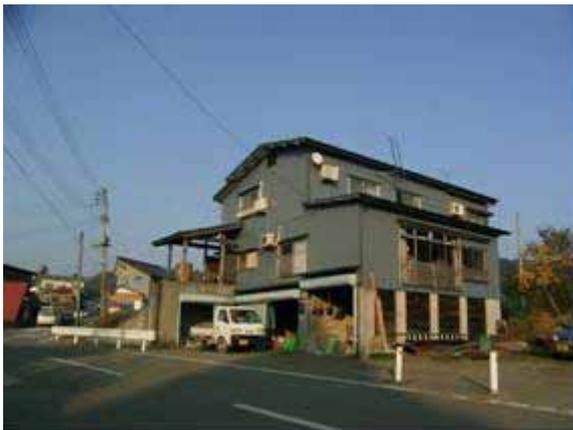
- ・ 築34年の一部高床式一部2階建て軸組構法住宅。ただし、当時は高床式の制度がなく、3階建てとして申請。
- ・ 約20年前に南および東側を増築している。
- ・ 高床以外の基礎は布基礎で、一部に断裂がある。
- ・ 高床部分のRC壁は幅150mmで、道路側に控え壁が付いている。被害は見られない。
- ・ 外装は、3年前にサイディングに変更したが、被害は見られない。
- ・ 内装は、和室部分がラスボードに塗り壁で、亀裂がある。台所等はせっこうボードを使った大壁で、浮き上がり等が見られる。
- ・ 通柱は6本で、管柱を含めて柱の端部はカスガイ留め。
- ・ 居住者は元大工で、建物は自作。居住者（施工者）によると、筋かいは開口部以外のほとんどに、たすきで入れた。端部は釘留め。
- ・ 木造建物に傾斜はない。
- ・ 屋根は、金属板葺きで、被害なし。
- ・ 応急危険度判定は、基礎亀裂のため、「要注意」判定。

写真 5-113 建物概観

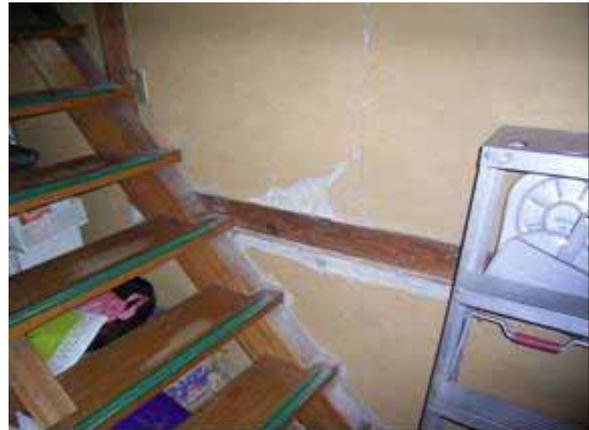
写真 5-114 内壁の被害

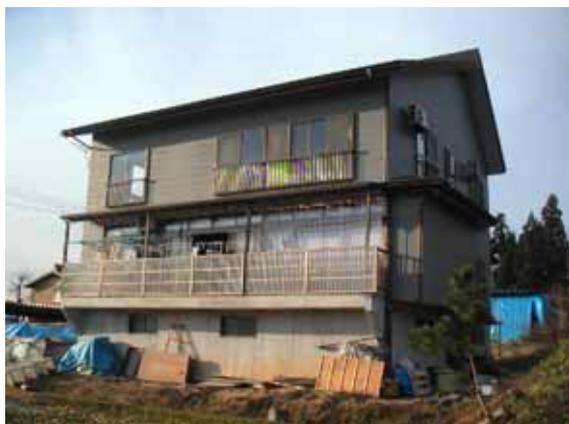
- ・ 築7年の1層RC造、木部2階建ての高床式木造。
- ・ RCの立ち上がりの上に、鉄骨の梁を渡し、その上に木材の根太が配されている。
- ・ 外壁はサイディングで、通気工法。内壁はラスボード、湿式仕上げ。
- ・ 応急危険度「要注意」判定。前の倒壊した作業小屋と並ぶと比較的被害軽微に見えるが、詳細に見ると相当被害がある。
- ・ 2つ割筋かいが座屈した箇所あり。柱の損傷有り。
- ・ RC高基礎にひび割れ有り。
- ・ 外壁サイディングの一部が剥落、内壁も亀裂多数、ラスボードが脱落している部分もある。
- ・ 床がめくれるほど水平構面が変形したのは、比較的南側に壁が少なかったためと推測される。
- ・ 傾斜は木部1階で南へ13.5/1000(1/74)、西へ11/1000、木部2階で南へ2.5/1000、西へ0.5/1000。
- ・ 基礎の出隅部の破損有り。その部分から土台の腐朽が始まっているのが確認された。防腐処理剤ではないように見えた。
- ・ 踏み外し掛けた柱が、浮いたサイディングの下から確認された。

写真 5-117 建物南側概観

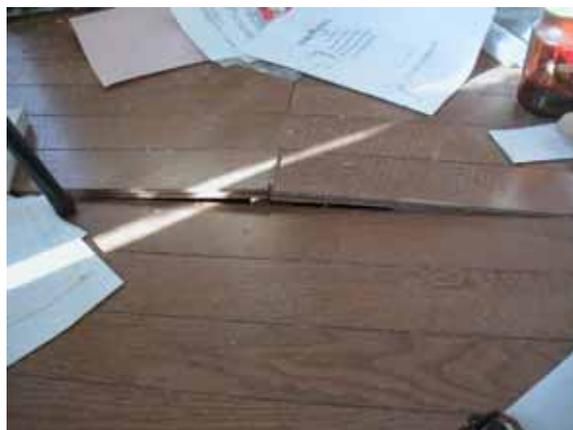
写真 5-118 めくれ上がった床板

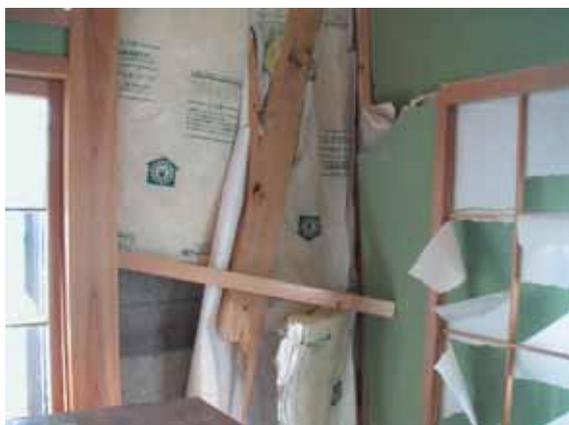
写真 5-119 筋かいの座屈

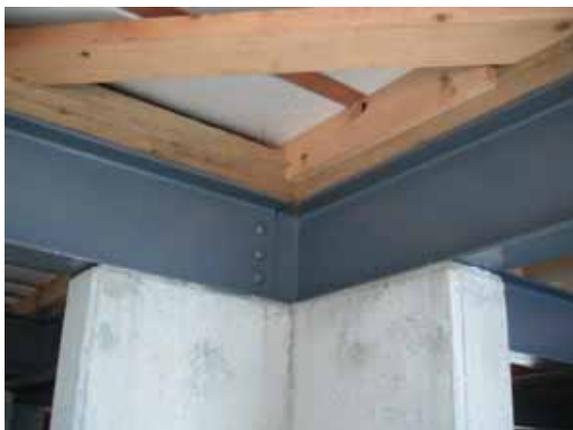
写真 5-120 RCと鉄骨、木部の取り合い

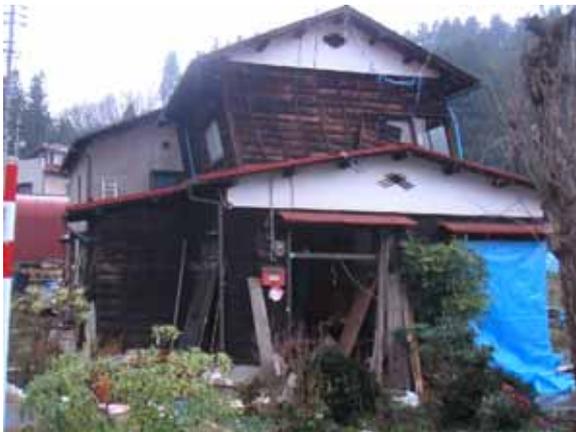
- ・ 築 41 年の 2 階建て木造軸組構法。応急危険度判定結果は「危険」。
- ・ 土塗り壁主体で、仕上げは下見板張り。2 階屋根は瓦葺き、1 階の下屋はトタン葺き。
- ・ 1 階の残留変形より 2 階の残留変形の方がはるかに大きい。1 階は南東に 5.5/1000、南西に 4/1000 傾斜。2 階は北西に 1/5、南西に 1/80 傾斜。
- ・ 内壁のほとんどが剥落していた上、明日にも解体するというので、所有者が筋かいの有無を確認するために一部外壁を破壊して良いとの許可を得たため、筋かいの配置が全て把握できた。
- ・ 2 階の一番南の筋かいは踏み外していた。
- ・ 1 階玄関脇の 4 畳半の内壁の両筋かいは切断されていた。
- ・ 壁量充足率を算出すると、2 階の充足率が 1 階のそれより高いのに、2 階の損傷の方が大きい。

写真 5-121 南西側外観

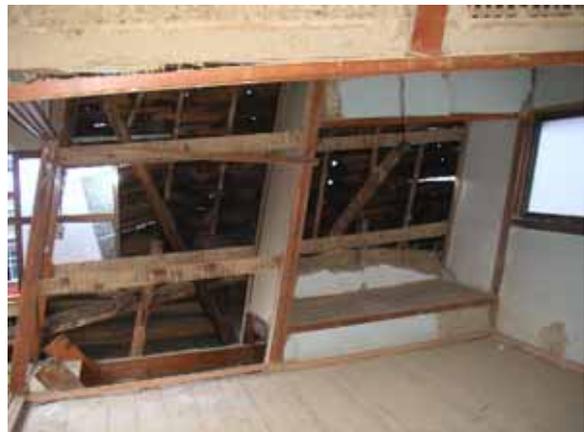
写真 5-122 2 階内部

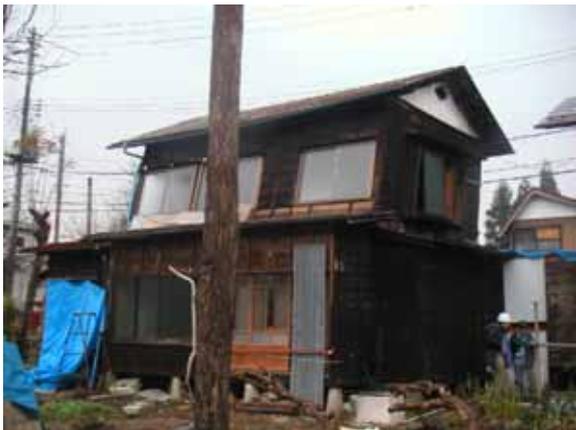
和南津地区は、トンネルの崩壊が発生した国道 17 号線の和南津トンネル南側と同トンネルを挟んで魚沼市（旧堀之内町）側に跨る約 100 世帯程度の集落である。倒壊した納屋または作業小屋（写真 5-29）、大破した家屋（写真 5-30）や、残留変形の大きい家屋（写真 5-31）などが複数確認された。特に和南津トンネル手前の数十戸に大きな被害は集中しており、この数十戸は半数以上が大破を含めて全壊であるが、それ以外のエリアで全壊したものは半数以下と見受けられた。その他、2 階の残留変形が 1 階の残留変形より大きい特殊な被害例（後述の詳細調査における 2-W-1）が確認された。1 階鉄骨造、2、3 階木造の住宅の 1 階部分が傾斜している例（写真 5-32）も確認された。和南津トンネルの魚沼市側の小集落には倒壊住戸は 1 棟あるものの、被害率はトンネル南側や対岸の魚沼市（旧堀之内町）新道島地区よりは低い。

写真 5-123 残留変形の大きな家屋

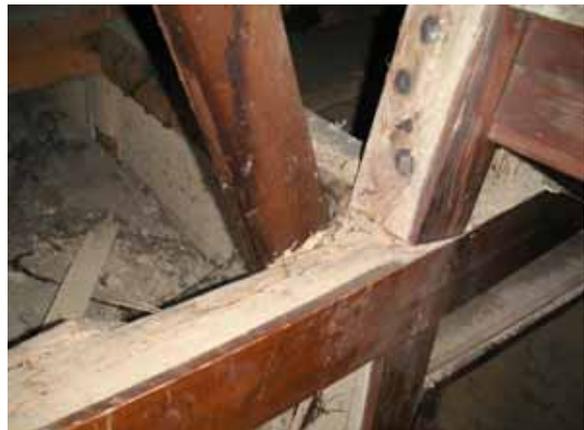
写真 5-124 踏み外した筋かい

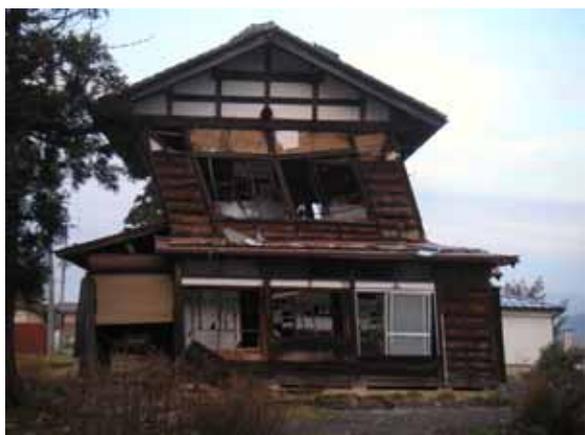
写真 5-125 南面外観

- ・ 水口の集落にある空き家。築年数は不明だが、相当古い。築 30 年以上と想像される。
- ・ 土塗り壁主体だが、西側の納屋に面する外壁は仕上げが無く、筋かいが 3 本見えた。
- ・ 2 階屋根は瓦葺き、1 階の下屋はトタン葺き。
- ・ 周囲には多少の地割れがあるものの、地盤が傾くなどの著しい変状はない。周囲の様子から、元々は田畑であったと想像される。
- ・ 2 階の残留変形が 1 階のそれよりはるかに大きい。傾斜が比較的小さい 1 階の傾斜は、南面の東から 4 本目の柱が西へ $114/1000$ 傾斜していたものの、南北方向の傾斜はなかった。玄関右の柱は比較的傾斜は小さく、西へ $18/1000$ 、南へ $3/1000$ 傾斜していた。
- ・ 次頁の表に示すとおり、壁量充足率は 1 階の方が低い。更に詳細な分析が必要である。
- ・ 外壁仕上げの下見板が一部剥落している箇所があった。内壁の土塗り壁も崩落していた。
- ・ 外部建具も外れている部分が多く、窓からのぞくなどして平面図を起こした。2 階は窓の付き具合、階段の位置、したから見える天井の奥行きなどから想像して平面を作図した。

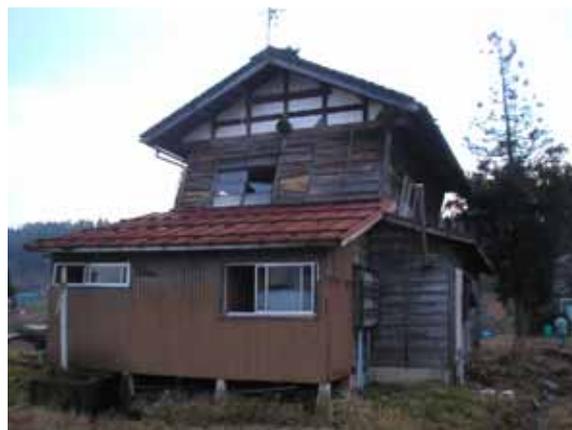
写真 5-126 北面外観（増築部分あり）

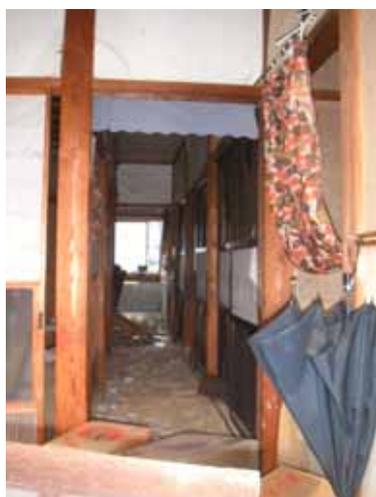
写真 5-127 内部の被害状況
